Asbestinventarisatetest

Venuslaan 8, 3190 Boortmeerbeek

Attestnummer : 20260505-000304.000

Uitgegeven op : 05.05.2026

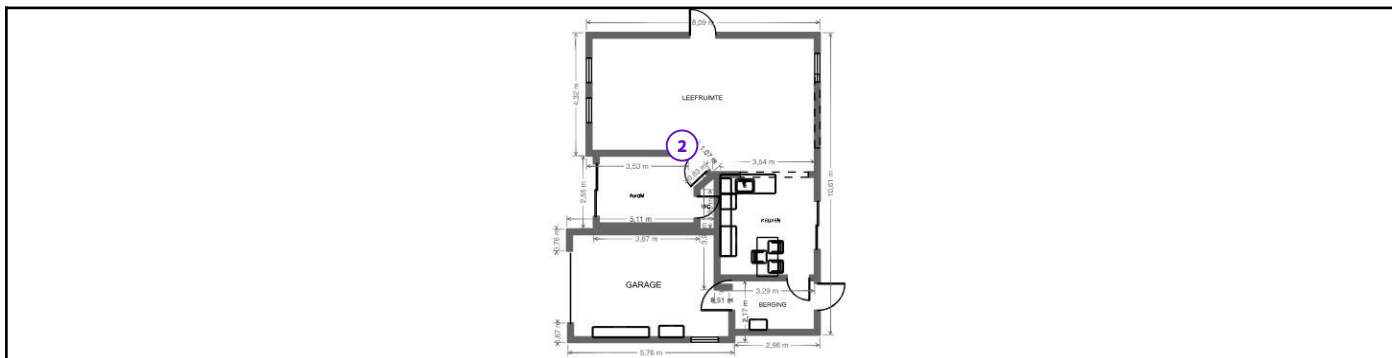
Plan 1.3: gelijkvloers kopie

Beschrijving	Type	Actie
2. Kachelkoord	Advies	-

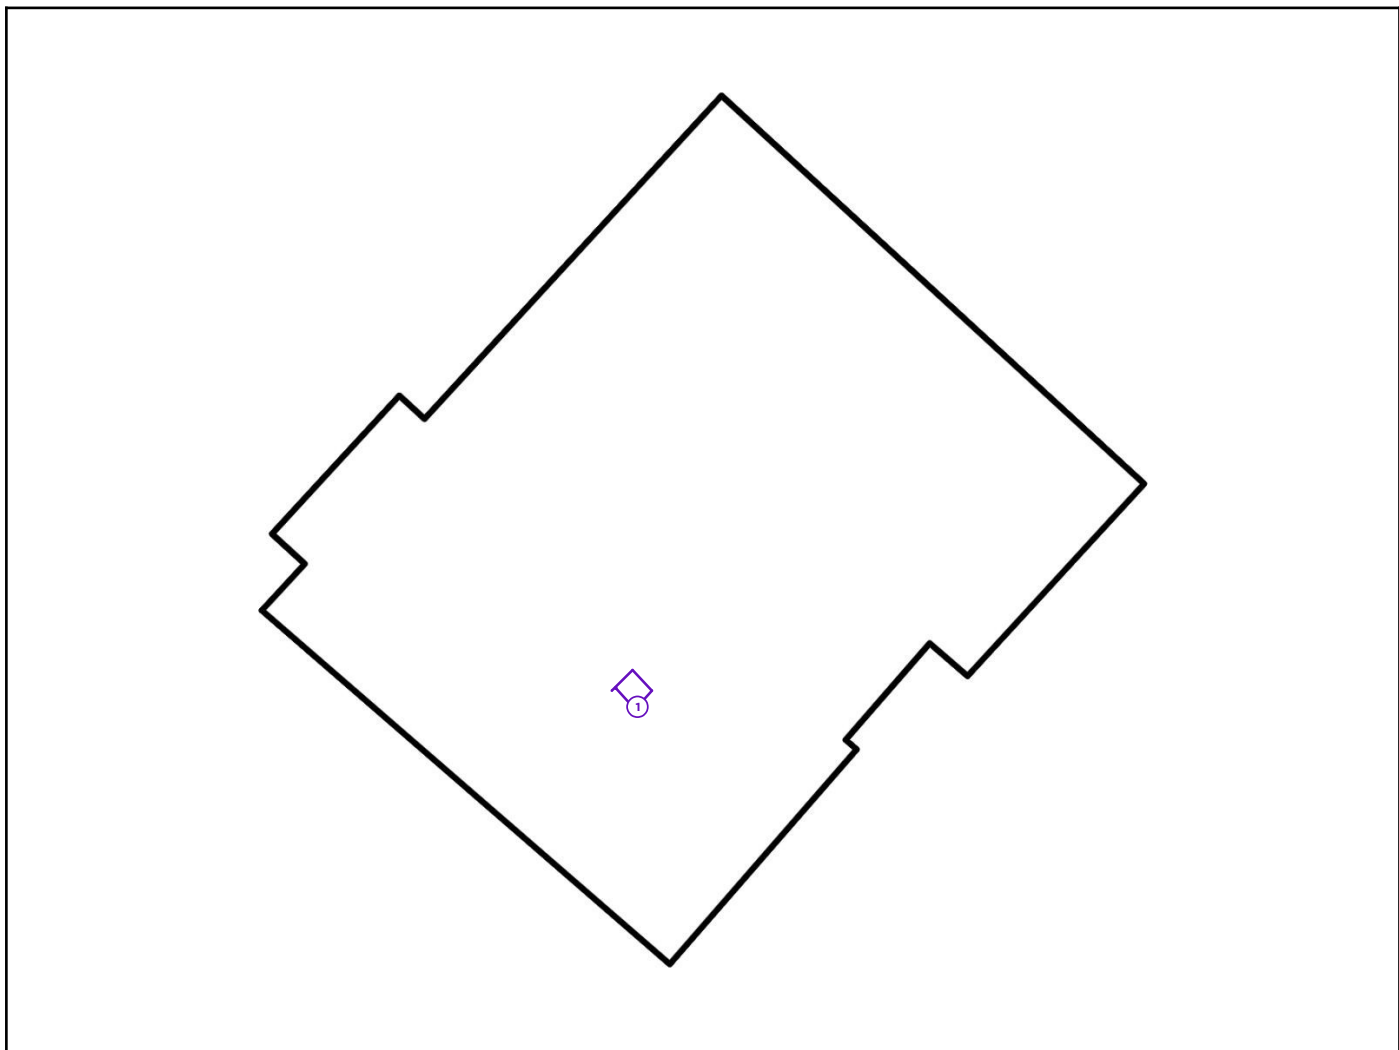
Plan 1.4: Hoofdgebouw plan

Beschrijving	Type	Actie
1. Schouw	Beperking	-

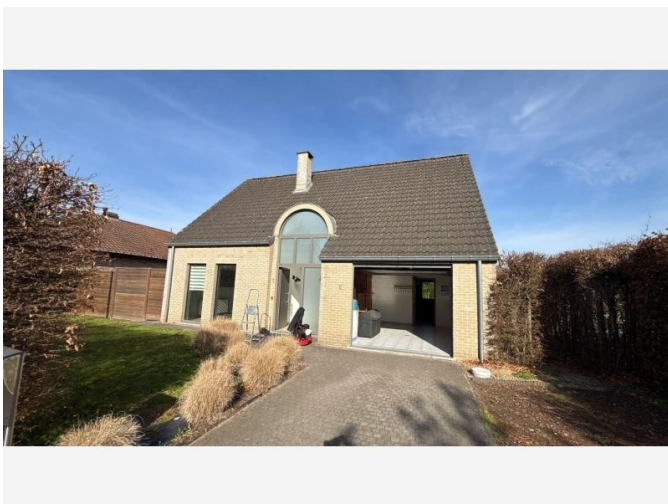
Situeringfoto

Tijdelijke beperking

Reden: Het te onderzoeken materiaal situeert zich hoger dan 3,50 m te rekenen vanaf een veilige ondergrond

Uitleg van de asbestdeskundige: De schouw bevat binnenin mogelijk een asbestcement rookgaskanaal. Laat dit onderzoeken bij eventuele werken.

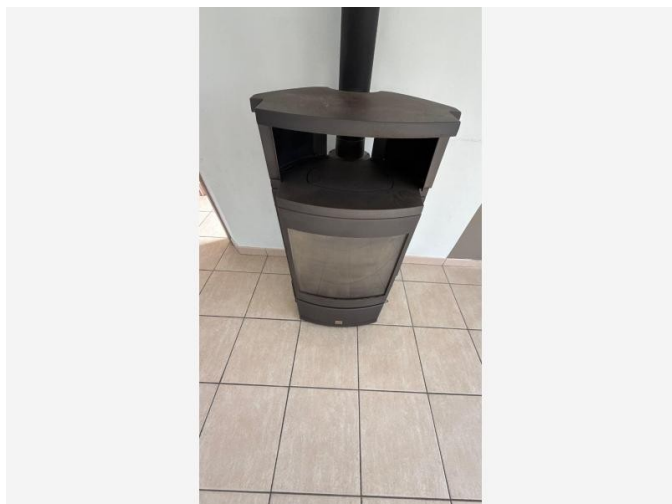
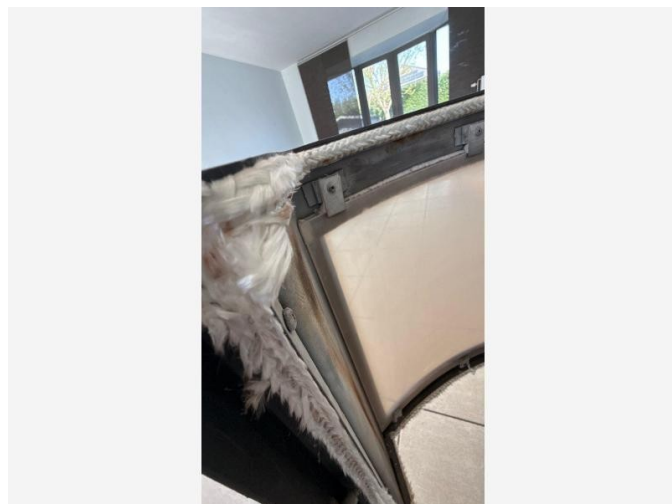
Informatie over een niet-asbestverdacht materiaal

Het kachelkoord is synthetisch

Basis voor advies	De asbestdeskundige beoordeelt het materiaal als niet-asbestverdacht.
--------------------------	---

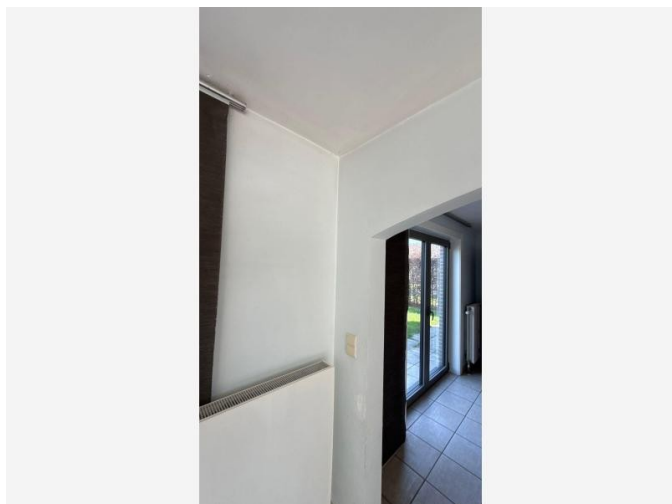
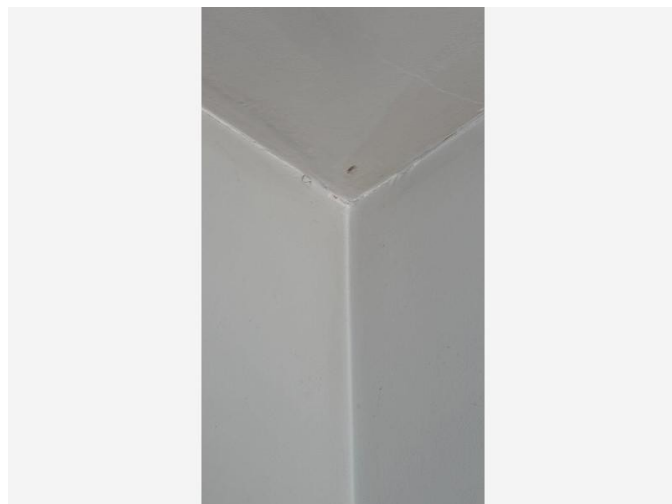
Fiche 3: Pleisterwerk plafonds

Geen asbest

#	Type	Referentie	Resultaat
3.1	Mengmonster	S2-Pleister plafond	Geen asbest

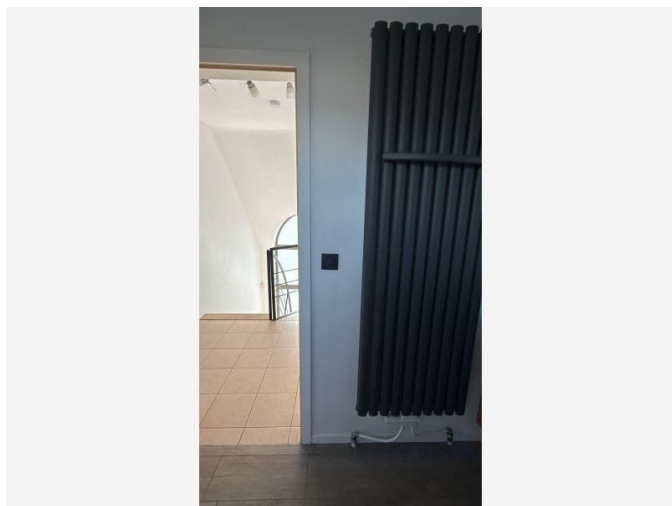
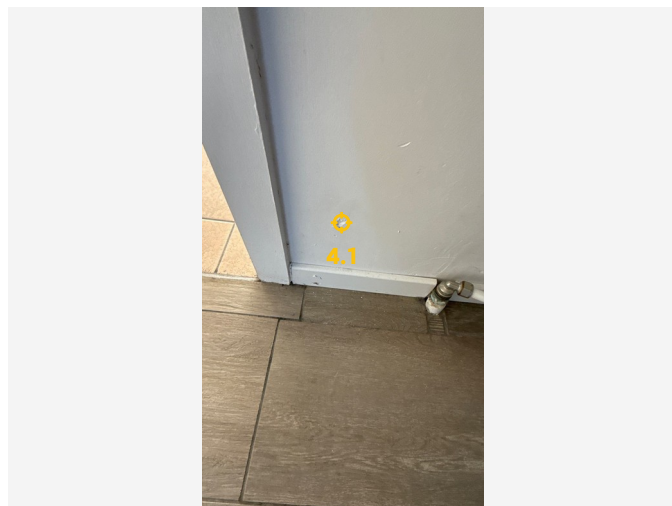
Fiche 4: Pleisterwerk wanden

Geen asbest

#	Type	Referentie	Resultaat
4.1	Mengmonster	S1-Pleister muur	Geen asbest
