Asbestinventarisatetest

Van Notenstraat 6, 2100 Antwerpen

Attestnummer : 20260521-000323.000

Uitgegeven op : 21.05.2026

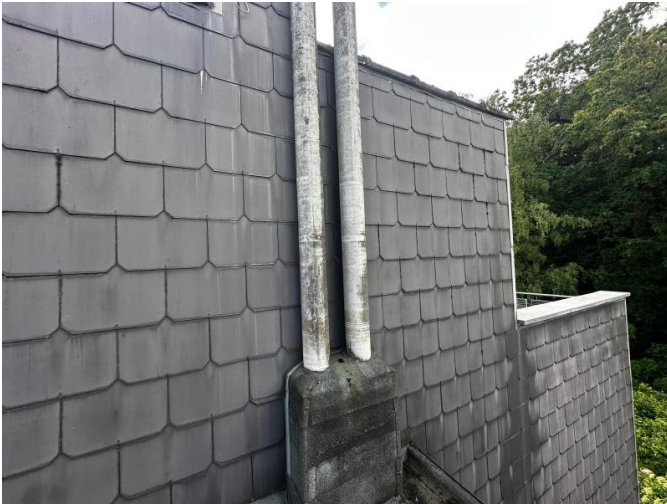
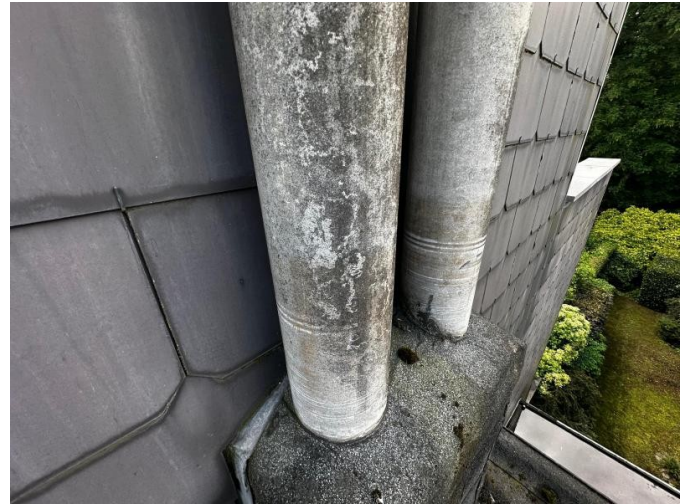
Eindbeoordeling materiaalrisico	Verhoogd materiaalrisico en/of verhoogde kans op vezelvrijgave
---------------------------------	--

Gebondenheid	Categorie 1: hechtgebonden in oorsprong
Asbestsoort (vezeltype)	Crocidoliet aanwezig
Asbestconcentratie	Laag (< 50%)
Afschermingsgraad van het gehele materiaal	Geheel of deels vrij aan de buitenlucht, maar geen contact met binnenlucht
Toestand van het materiaal	Matig beschadigd, matig verweerd

Beschrijving	Schouw
Omgeving	Buiten
Primaire drager	HVAC infrastructuur en uitrusting
Asbestmateriaal	Rookgaskanaal
Bindmiddel van asbestmateriaal	Cement
Gebondenheid op basis van bindmiddel	Hecht
Hoeveelheid (lengte - omtrek - dikte - aantal)	<ul style="list-style-type: none">• 5,00 m - 40,00 cm - 2,00 cm - 2 stuks
Totaal volume	0,08 m ³
Eenvoudig bereikbaar	Ja
Bevestigingswijze	<ul style="list-style-type: none">• Verlijmd, ingegoten, versmeerd
Identificatiemethode	<p>De asbestdeskundige beoordeelt het materiaal als asbestverdacht en dus asbesthoudend, en dit zonder monstername.</p> <p>Motivatie: De monstername brengt andere schade aan dan schade die inherent is aan de monstername.</p>
Destructieve handeling voor identificatie	Nee
Opmerking	De hoeveelheid is een zo nauwkeurig mogelijke opmeting. Hieraan kunnen evenwel geen rechten worden ontleend.

Het asbestmateriaal valt onder de mijlpaal van 2034.

Verwijderen

- Zorg voor een veilig beheer. Vermijd het beschadigen van het asbestmateriaal. Controleer de toestand jaarlijks op wijzigingen.
- Voer bijkomende staalname(s) uit.

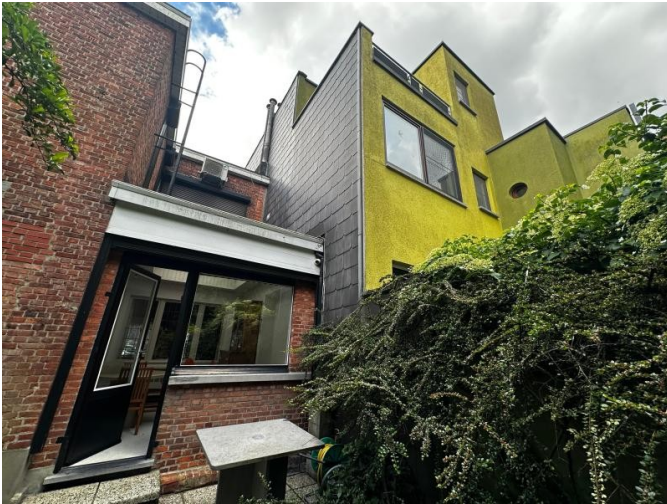
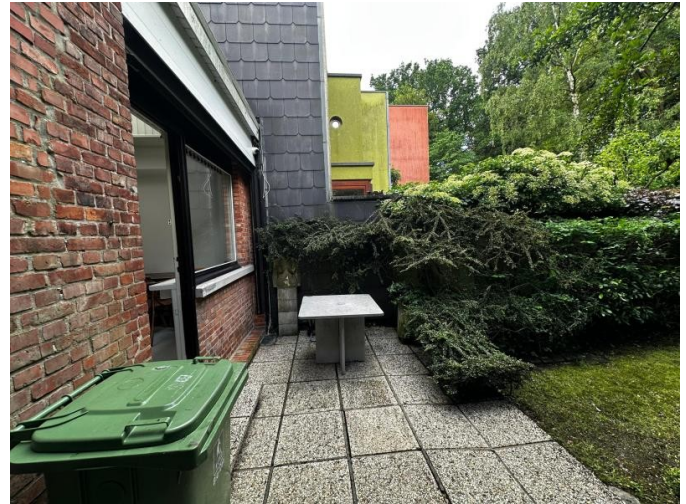
Laag materiaalrisico en/of verlaagde kans op vezelvrijgave

Gebondenheid	Categorie 1: hechtgebonden in oorsprong
Asbestsoort (vezeltype)	Crocidoliet aanwezig
Asbestconcentratie	Laag (< 50%)
Afschermingsgraad van het gehele materiaal	Geheel of deels vrij aan de buitenlucht, maar geen contact met binnenlucht
Toestand van het materiaal	Licht beschadigd, licht verweerd. Intacte calciumsilicaatplaat of materiaal met categorie 3-gebondenheid

Beschrijving	Aanpalende gevel met leien
Omgeving	Buiten
Primaire drager	Wand buitenschil
Asbestmateriaal	Dak- en gevelbekleding - Lei, shingle
Bindmiddel van asbestmateriaal	Cement
Gebondenheid op basis van bindmiddel	Hecht
Hoeveelheid (oppervlakte - aantal)	<ul style="list-style-type: none">• 90,00 m² - 1 stuk
Totale oppervlakte	90,00 m ²
Eenvoudig bereikbaar	Ja
Bevestigingswijze	<ul style="list-style-type: none">• Genageld, geniet
Identificatiemethode	<p>De asbestdeskundige beoordeelt het materiaal als asbestverdacht en dus asbesthoudend, en dit zonder monsternamen.</p> <p>Motivatie: De materialen behoren niet toe aan de eigenaar voor wie de asbestdeskundige de asbestinventaris uitvoert.</p>
Destructieve handeling voor identificatie	Nee
Opmerking	De hoeveelheid is een zo nauwkeurig mogelijke opmeting. Hieraan kunnen evenwel geen rechten worden ontleend.

Het asbestmateriaal valt onder de mijlpaal van 2034.

Verwijderen

- Verwijder dit asbestmateriaal zo snel mogelijk. Volg de toestand goed op.
- Hemelwater dat afspoelt van asbestcement daken of gevels kan asbestdeeltjes bevatten. Gebruik het enkel voor gesloten circuits (bv. spoelen toiletten). Reinig na het vervangen van het dak of de gevel de dakgoten en regenwaterput of -ton om asbesthoudend sediment of slib te verwijderen

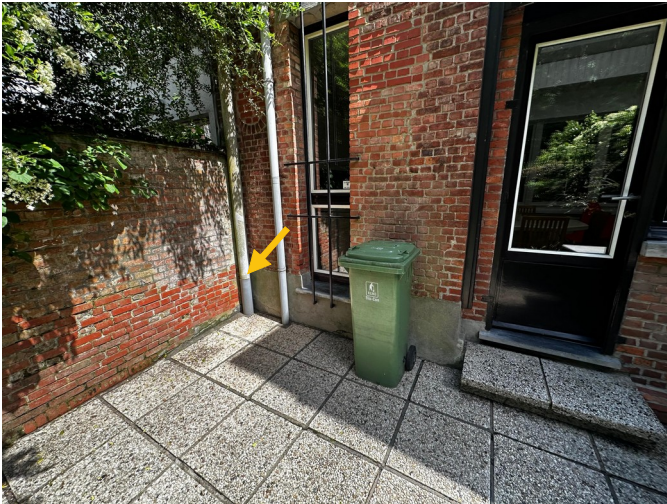
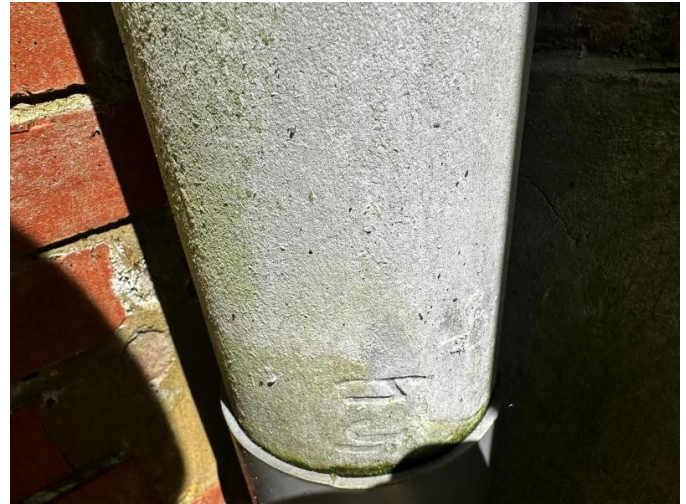
Eindbeoordeling materiaalrisico	Laag materiaalrisico en/of verlaagde kans op vezelvrijgave
---------------------------------	--

Gebondenheid	Categorie 1: hechtgebonden in oorsprong
Asbestsoort (vezeltype)	Alleen chrysotiel aanwezig
Asbestconcentratie	Laag (< 50%)
Afschermingsgraad van het gehele materiaal	Geheel of deels vrij aan de binnenlucht, maar geen contact met binnenluchtstromen
Toestand van het materiaal	Licht beschadigd, licht verweerd. Intacte calciumsilicaatplaat of materiaal met categorie 3-gebondenheid

#	Type	Referentie	Resultaat
3.1	Puntmonster	PM02 - Buis regen	Chrysotiel

Beschrijving	Regenpijp
Omgeving	Binnen
Primaire drager	Infrastructuur hemelwater (opvang en afvoer)
Asbestmateriaal	Hemelwaterafvoerkanaal
Bindmiddel van asbestmateriaal	Cement
Gebondenheid op basis van bindmiddel	Hecht
Hoeveelheid (lengte - omtrek - dikte - aantal)	<ul style="list-style-type: none">• 4,00 m - 35,00 cm - 2,00 cm - 1 stuk
Totaal volume	0,028 m ³
Eenvoudig bereikbaar	Ja
Bevestigingswijze	<ul style="list-style-type: none">• Verlijmd, ingegoten, versmeerd
Identificatiemethode	Een monstername door de asbestdeskundige met laboanalyse door een asbestlabo.
Destructieve handeling voor identificatie	Nee
Opmerking	De precieze lengte is onbekend.

Het asbestmateriaal valt onder de mijlpaal van 2040.

Zorgvuldig beheren

- Zorg voor een veilig beheer. Vermijd het beschadigen van het asbestmateriaal. Controleer de toestand jaarlijks op wijzigingen.

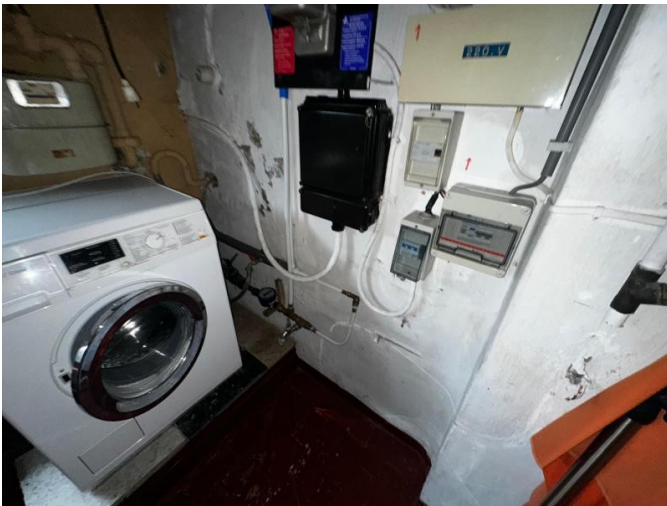
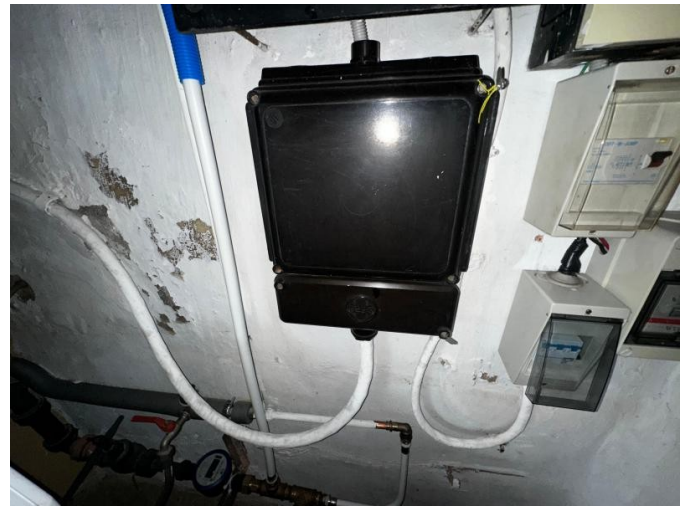
Eindbeoordeling materiaalrisico	Laag materiaalrisico en/of verlaagde kans op vezelvrijgave
---------------------------------	--

Gebondenheid	Categorie 1: hechtgebonden in oorsprong
Asbestsoort (vezeltype)	Crocidoliet aanwezig
Asbestconcentratie	Laag (< 50%)
Afschermingsgraad van het gehele materiaal	Geheel of deels vrij aan de binnenlucht, maar geen contact met binnenluchtstromen
Toestand van het materiaal	Onbeschadigd, niet verweerd

Beschrijving	Bakeliet schakelkast
Omgeving	Binnen
Primaire drager	Communicatie en elektrische infrastructuur en uitrusting
Asbestmateriaal	Plaat, paneel, tablet - Type Bakeliet
Bindmiddel van asbestmateriaal	Kunststof of -hars
Gebondenheid op basis van bindmiddel	Hecht
Hoeveelheid (oppervlakte - dikte - aantal)	<ul style="list-style-type: none">• 0,10 m² - 1,00 cm - 1 stuk
Totaal volume	0,001 m ³
Eenvoudig bereikbaar	Ja
Bevestigingswijze	<ul style="list-style-type: none">• Geschroefd
Identificatiemethode	<p>De asbestdeskundige beoordeelt het materiaal als asbestverdacht en dus asbesthoudend, en dit zonder monstername.</p> <p>Motivatie: De monstername brengt andere schade aan dan schade die inherent is aan de monstername.</p>
Destructieve handeling voor identificatie	Nee
Opmerking	<p>De hoeveelheid is een zo nauwkeurig mogelijke opmeting. Hieraan kunnen evenwel geen rechten worden ontleend. Monstername niet uitgevoerd wegens risico op beschadiging van een elektrisch component en mogelijke blootstelling aan spanning of storingen in de elektrische installatie.</p>

Het asbestmateriaal valt onder de mijlpaal van 2040.

Zorgvuldig beheren

- Zorg voor een veilig beheer. Vermijd het beschadigen van het asbestmateriaal. Controleer de toestand jaarlijks op wijzigingen.
- Voer bijkomende staalname(s) uit.

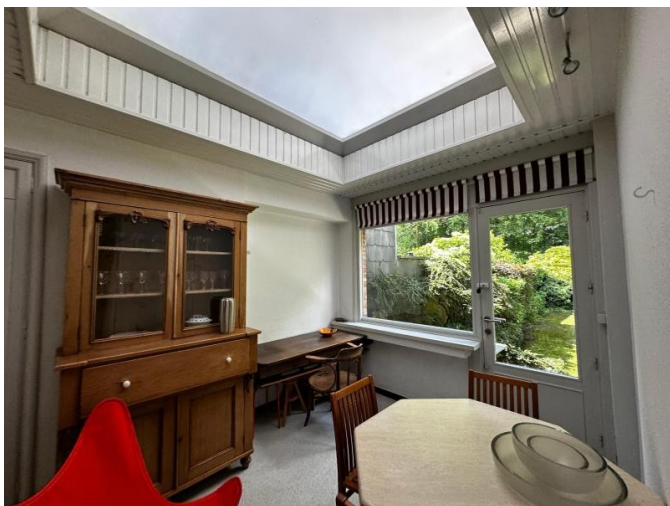
Situeringfoto

Informatie over een materiaal dat de asbestdeskundige niet kan waarnemen of vaststellen

Basis voor advies	Beoordeling op basis van expertise met een vaststelling door de asbestdeskundige.
-------------------	---

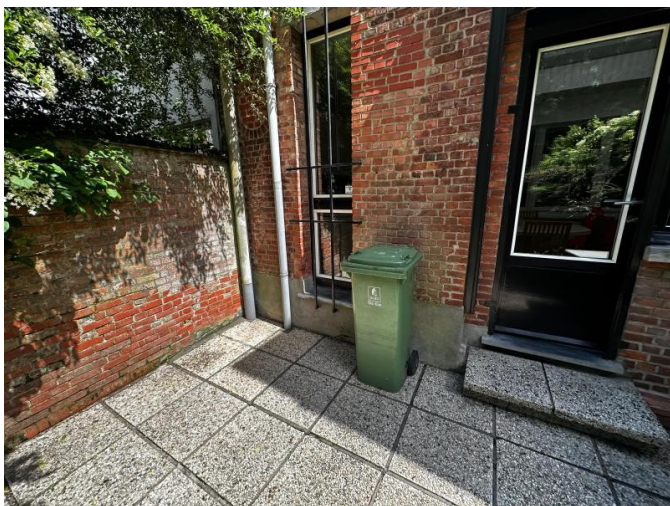
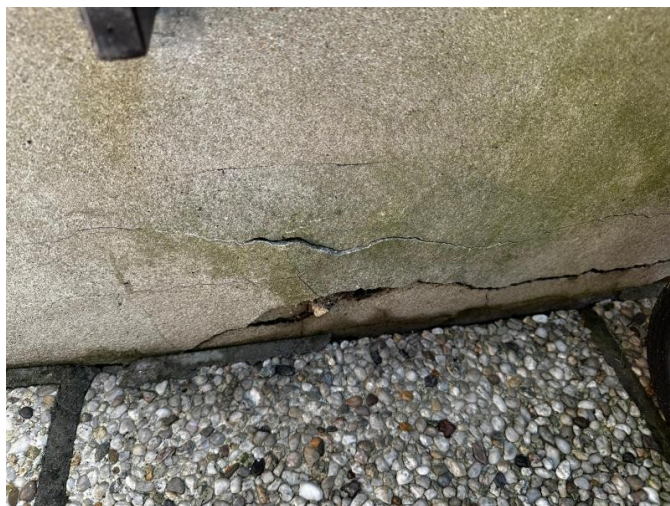
Fiche 6: Cementen smeerlaag buiten

Geen asbest

#	Type	Referentie	Resultaat
6.1	Mengmonster	MM05 - Cementering buiten	Geen asbest

Beschrijving	Cementen smeerlaag buiten
Omgeving	Buiten
Primaire drager	Wand buitenschil
Bindmiddel van materiaal	Cement
Gebondenheid op basis van bindmiddel	Hecht
Hoeveelheid (gewicht - aantal)	<ul style="list-style-type: none">• 15,00 kg - 1 stuk
Totaal gewicht	15,00 kg
Identificatiemethode	Een monstername door de asbestdeskundige met laboanalyse door een asbestlabo.
Destructieve handeling voor identificatie	Nee
Opmerking	De hoeveelheid is een zo nauwkeurig mogelijke opmeting. Hieraan kunnen evenwel geen rechten worden ontleend.

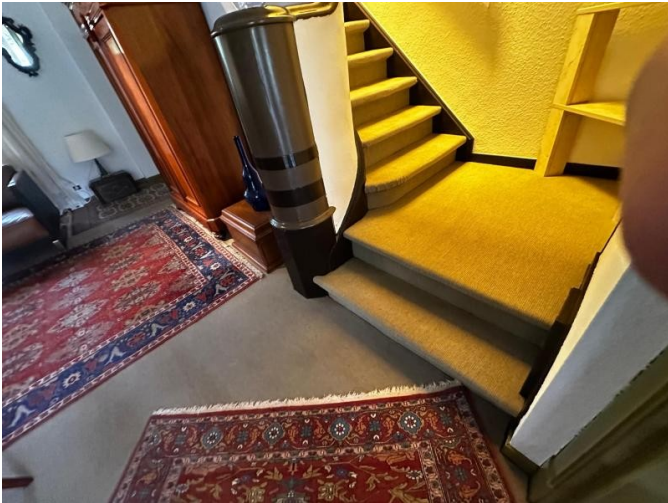
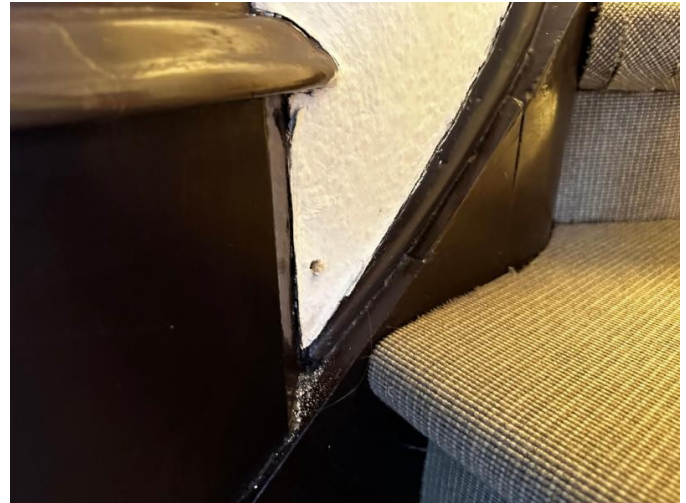
Fiche 7: Pleisterwerk wanden

Geen asbest

#	Type	Referentie	Resultaat
7.1	Mengmonster	MM01 - Pleisterwerk wanden	Geen asbest

Beschrijving	Pleisterwerk wanden
Omgeving	Binnen
Primaire drager	Binnenwand
Bindmiddel van materiaal	Gips - kalk
Gebondenheid op basis van bindmiddel	Niet-hechtgebonden
Hoeveelheid (oppervlakte - dikte - aantal)	• 300,00 m ² - 1,00 cm - 1 stuk
Totaal volume	3,00 m ³
Identificatiemethode	Een monstername door de asbestdeskundige met laboanalyse door een asbestlabo.
Destructieve handeling voor identificatie	Nee
Opmerking	De hoeveelheid is een zo nauwkeurig mogelijke opmeting. Hieraan kunnen evenwel geen rechten worden ontleend. Waar mogelijk, wordt staalname uitgevoerd conform het inspectieprotocol: in een droge ruimte zoals een slaapkamer, in een natte ruimte zoals een keuken of badkamer, in een traphal. In de stookruimte is geen pleisterwerk aanwezig.

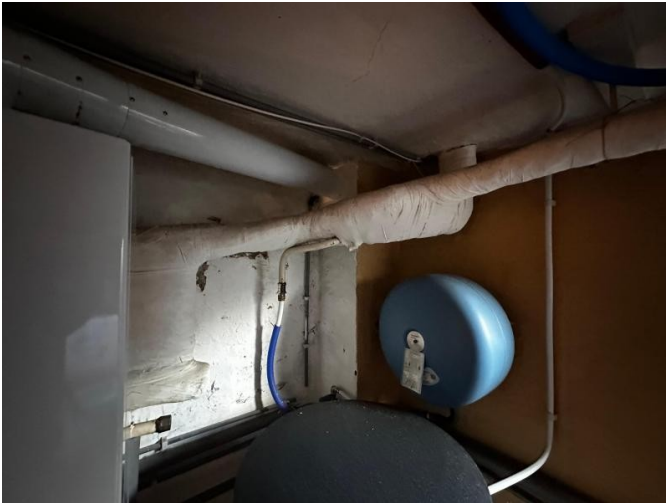
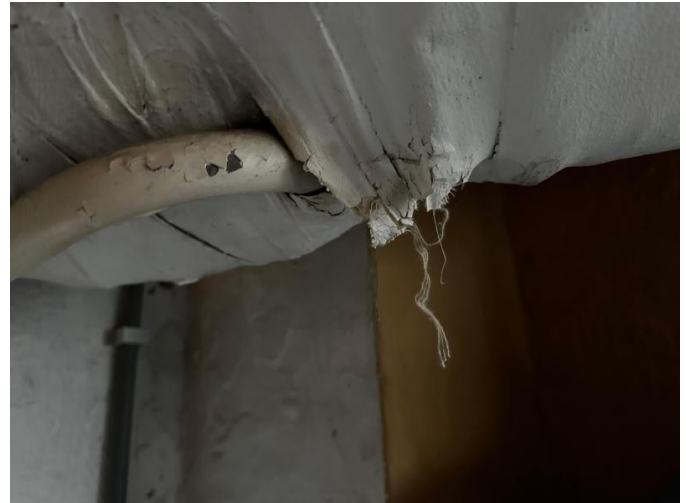
Fiche 8: Leidingisolatie (gips)

Geen asbest

#	Type	Referentie	Resultaat
8.1	Mengmonster	MM03 - Leidingisolatie	Geen asbest

Beschrijving	Leidingisolatie (gips)
Omgeving	Binnen
Primaire drager	HVAC infrastructuur en uitrusting
Bindmiddel van materiaal	Gips - kalk
Gebondenheid op basis van bindmiddel	Niet-hechtgebonden
Hoeveelheid (lengte - omtrek - dikte - aantal)	<ul style="list-style-type: none">• 15,00 m - 30,00 cm - 1,00 cm - 1 stuk
Totaal volume	0,045 m ³
Identificatiemethode	Een monstername door de asbestdeskundige met laboanalyse door een asbestlabo.
Destructieve handeling voor identificatie	Nee
Opmerking	De hoeveelheid is een zo nauwkeurig mogelijke opmeting. Hieraan kunnen evenwel geen rechten worden ontleend. Rechte stukken en bochten worden waar mogelijk apart bemonsterd.

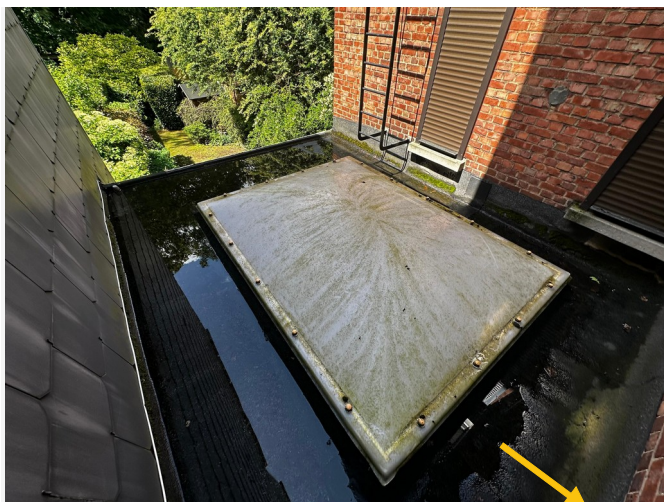
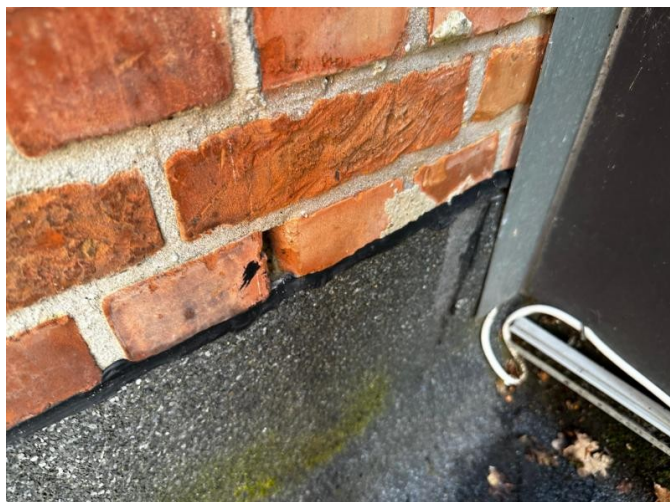
Fiche 9: Roofing

Geen asbest

#	Type	Referentie	Resultaat
9.1	Puntmonster	PM01 - Roofing	Geen asbest

Beschrijving	Roofing
Omgeving	Buiten
Primaire drager	Plat dak
Bindmiddel van materiaal	Bitumen (roofing, teer, asfalt)
Gebondenheid op basis van bindmiddel	Hecht
Hoeveelheid (oppervlakte - aantal)	• 70,00 m ² - 1 stuk
Totale oppervlakte	70,00 m ²
Identificatiemethode	Een monstername door de asbestdeskundige met laboanalyse door een asbestlabo.
Destructieve handeling voor identificatie	Nee
Opmerking	Staalname tot op de eventuele onderliggende lagen is niet mogelijk zonder uitbreiding naar een destructief onderzoek.

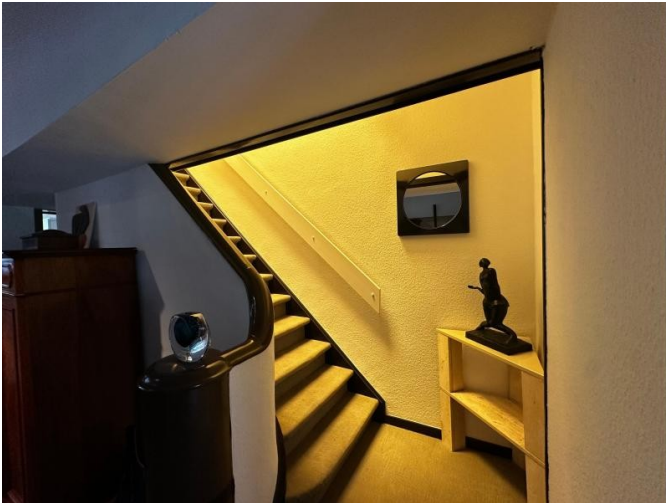
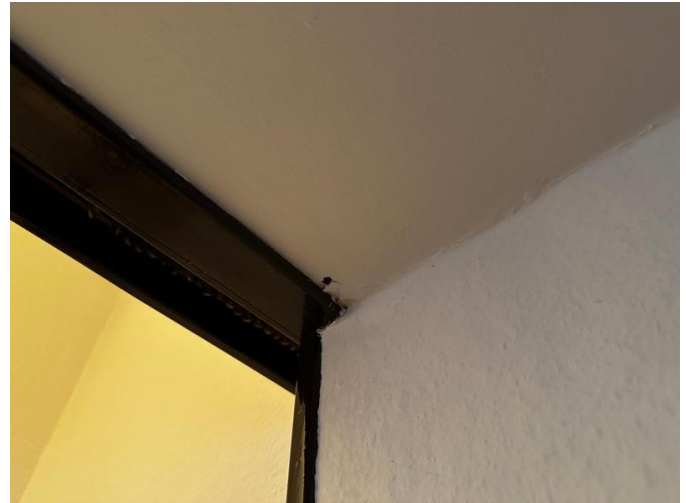
Fiche 10: Pleisterwerk plafonds

Geen asbest

#	Type	Referentie	Resultaat
10.1	Mengmonster	MM02 - Pleisterwerken plafonds	Geen asbest

Beschrijving	Pleisterwerk plafonds
Omgeving	Binnen
Primaire drager	Plafond
Bindmiddel van materiaal	Gips - kalk
Gebondenheid op basis van bindmiddel	Niet-hechtgebonden
Hoeveelheid (oppervlakte - dikte - aantal)	• 100,00 m ² - 1,00 cm - 1 stuk
Totaal volume	1,00 m ³
Identificatiemethode	Een monstername door de asbestdeskundige met laboanalyse door een asbestlabo.
Destructieve handeling voor identificatie	Nee
Opmerking	De hoeveelheid is een zo nauwkeurig mogelijke opmeting. Hieraan kunnen evenwel geen rechten worden ontleend. Waar mogelijk, wordt staalname uitgevoerd conform het inspectieprotocol: in een droge ruimte zoals een slaapkamer, in een natte ruimte zoals een keuken of badkamer waren er ook geen pleisterwerken aanwezig. , in een traphal. In de stookruimte is geen pleisterwerk aanwezig.

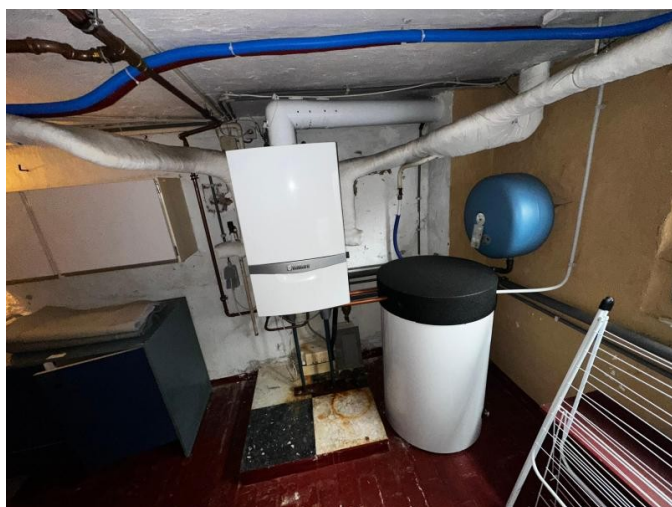
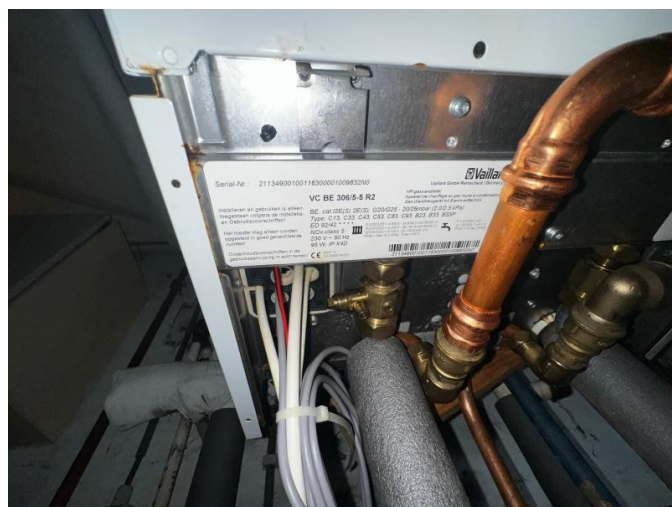
Beschrijving	Notitie	Terug te vinden op plannen
Fiche 11: CV-ketel (niet verdacht)	De CV-ketel (dichtingen, isolerend materiaal) is niet asbestverdacht.	-
