Asbestinventarisatetest

Varenslaan 33, 1970 Wezembeek-Oppem

Attestnummer : 20260510-000057.000

Uitgegeven op : 10.05.2026

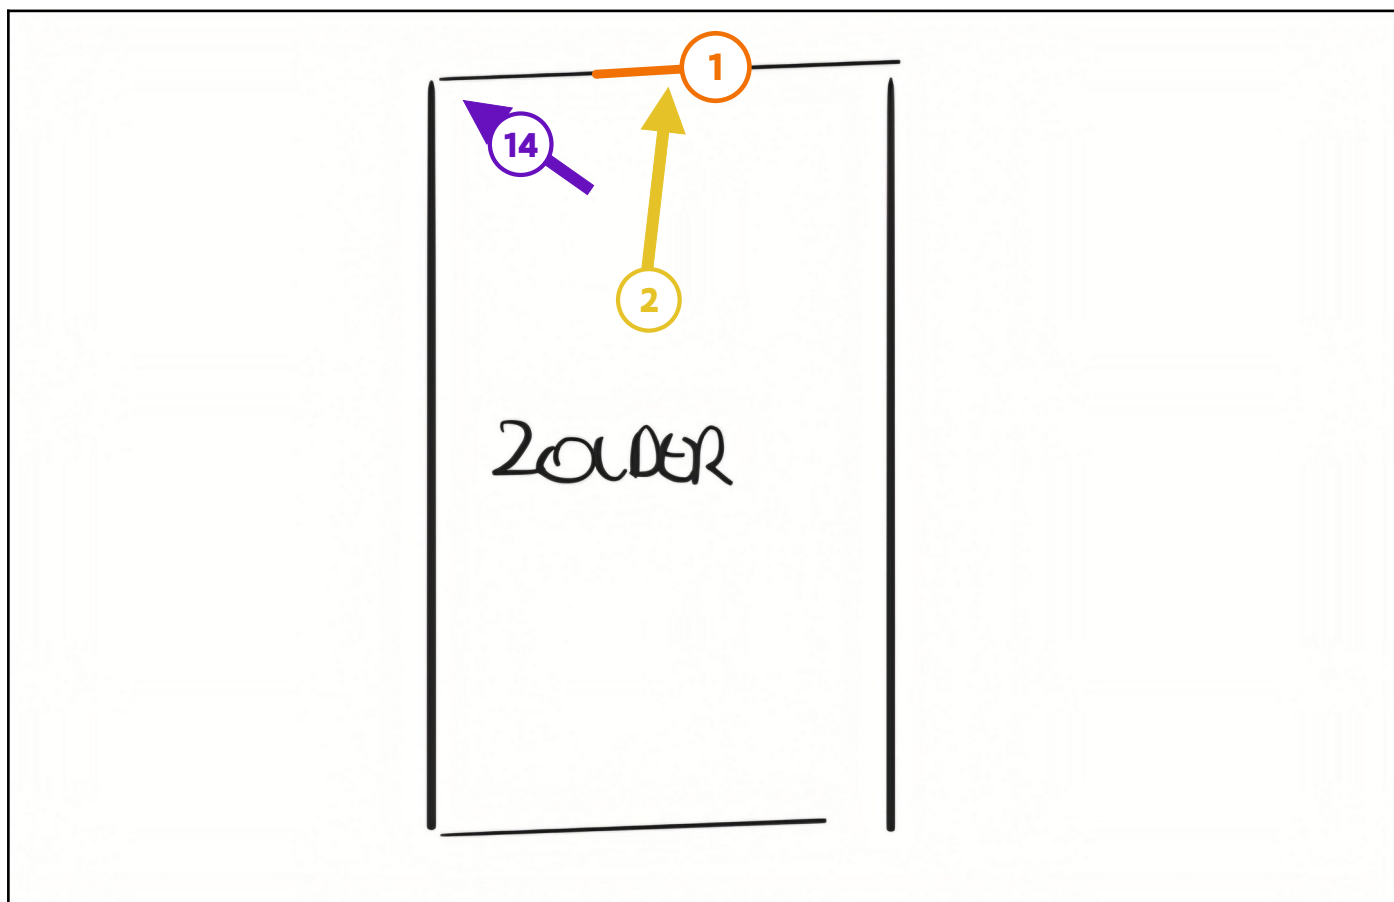
Plan 1.8: Zolder

Beschrijving	Type	Actie
1. Montageplaat	Asbestmateriaal	Verwijderen
2. Bakeliet electriciteitsteller	Asbestmateriaal	Zorgvuldig beheren
14. Geen asbestverdacht onderdak aangetroffen	Overige ruimte of materiaal	-

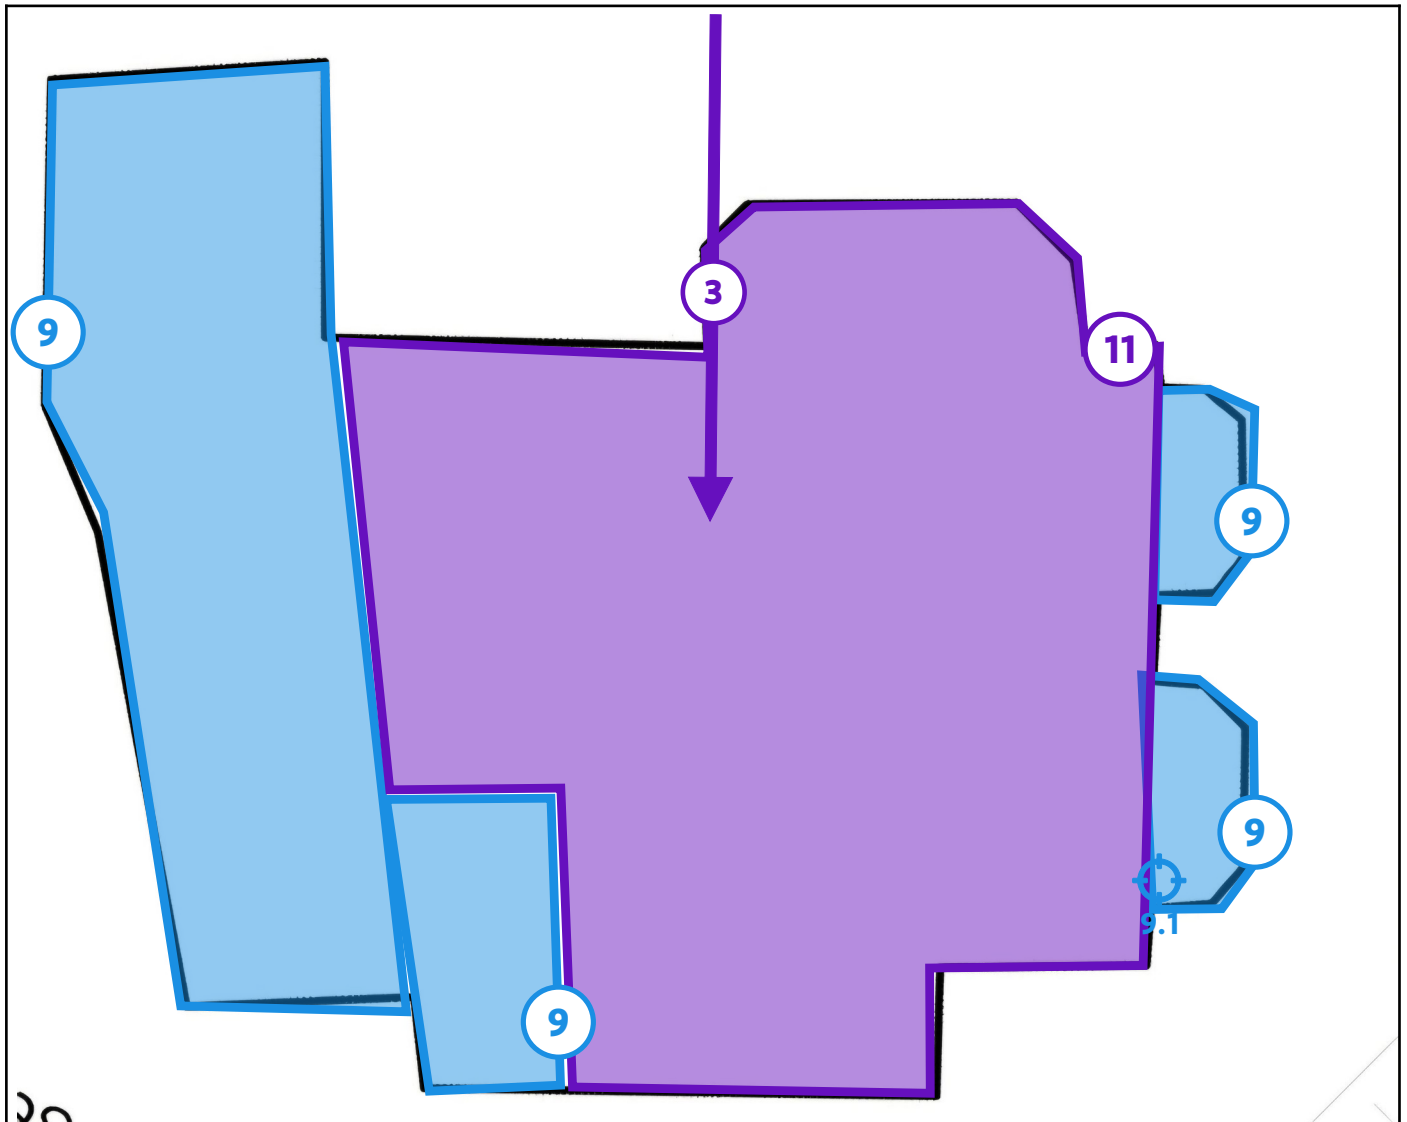
Plan 1.9: Bovenaanzicht

Beschrijving	Type	Actie
3. Schouw	Beperking	-
9. Roofing	Geen asbest	-
9.1 Code: FS-M002	Puntmonster	-
11. Dakbedekking bestaande uit pannen (niet verdacht)	Overige ruimte of materiaal	-

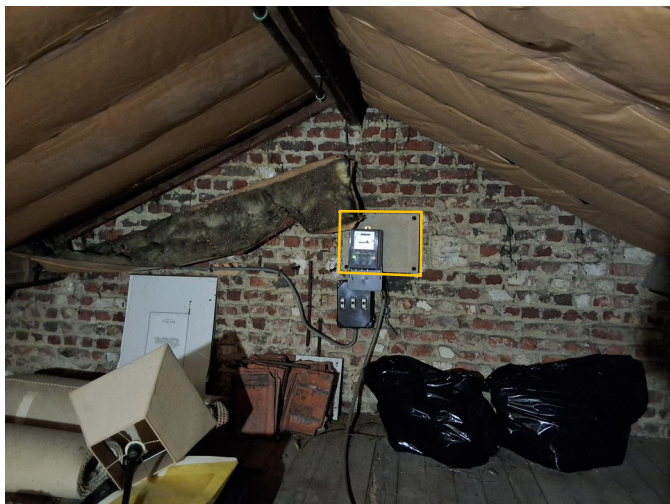
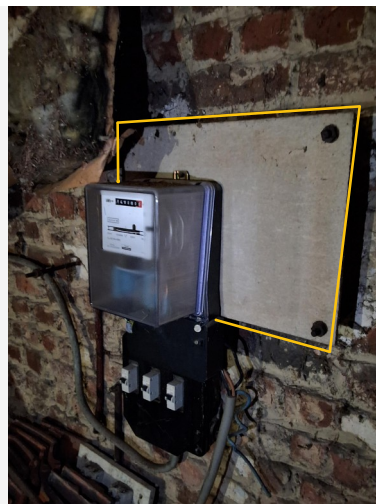
Het asbestmateriaal valt onder de mijlpaal van 2040.

Verwijderen

Activiteiten in een normaal gebruik die aanleiding kunnen geven tot blootstellingsrisico's

Elke activiteit die kan leiden tot het verstoren van de toepassing kan resulteren in een vrijgave van asbestvezels die zich kunnen verspreiden doorheen de nabije omgeving via luchtverplaatsing en vasthechting aan kledij.

Eindbeoordeling materiaalrisico	Verhoogd materiaalrisico en/of verhoogde kans op vezelvrijgave
---------------------------------	--

Gebondenheid	Categorie 1: hechtgebonden in oorsprong
Asbestsoort (vezeltype)	Crocidoliet aanwezig
Asbestconcentratie	Laag (< 50%)
Afschermingsgraad van het gehele materiaal	Geheel of deels vrij aan de binnenlucht, maar geen contact met binnenluchtstromen
Toestand van het materiaal	Licht beschadigd, licht verweerd. Intacte calciumsilicaatplaat of materiaal met categorie 3-gebondenheid

Beschrijving	Montageplaat
Omgeving	Binnen
Primaire drager	Binnenwand
Asbestmateriaal	Plaat, paneel, tablet - Generiek
Bindmiddel van asbestmateriaal	Cement
Gebondenheid op basis van bindmiddel	Hecht
Hoeveelheid (oppervlakte - dikte - aantal)	• 0,04 m ² - 1,00 cm - 1 stuk
Totaal volume	< 0,001 m ³
Eenvoudig bereikbaar	Ja
Bevestigingswijze	• Geschroefd
Identificatiemethode	De asbestdeskundige beoordeelt het materiaal als asbesthoudend, en dit zonder monsternamen.
Destructieve handeling voor identificatie	Nee
Opmerking	De hoeveelheid is een schatting.

- Zorg voor een veilig beheer. Vermijd het beschadigen van het asbestmateriaal. Controleer de toestand jaarlijks op wijzigingen.
- Voer bijkomende staalname(s) uit.

- Eenvoudige handelingen: mag via doe-het-zelf of door werknemer(s) met opleidingsattest eenvoudige handelingen
Deze toepassing kan door een aannemer die over een opleidingsattest eenvoudige handelingen beschikt of door een particulier (doe-het-zelf), verwijderd worden indien er geen verhoogd risico op vrijgave van asbestvezels (max. concentratie 0,01 vezels/cm³ - CODEX Art. VI.3-54) ontstaat en de toepassing voorafgaand wordt gefixeerd/bevochtigd; de individuele elementen zonder machinale werktuigen (boormachine, slijpschijf, hogedrukreiniger,...) en zonder breken of gooien een voor een losgemaakt worden; en ten slotte dubbel en luchtdicht verpakt weggevoerd worden naar een erkend afvalpunt (recyclagepark).

In de zone mogen geen derden en/of minderjarigen aanwezig zijn en moet elke betrokken persoon steeds gepaste persoonlijke beschermingsmiddelen dragen: minimaal een FFP3-mondmasker (EN 149), wegwerpoverall met kap (minimaal Cat III, type 5/6), wegwerphandschoenen en overschoenen of afspoelbaar

De werkzaamheden moeten onmiddellijk worden gestaakt indien de opgelegde voorwaarden met betrekking tot verwijdering, opslag, vervoer en afvoer niet kunnen worden opgevolgd. (Bron: VLAREM II: 6.4.0.1 par1, par2 en par3)

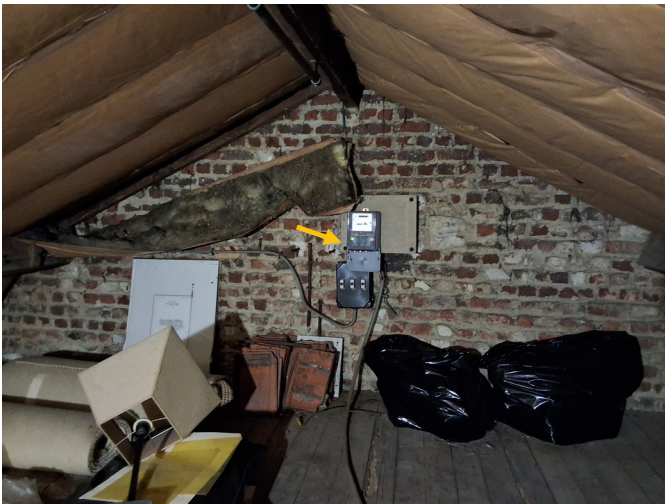
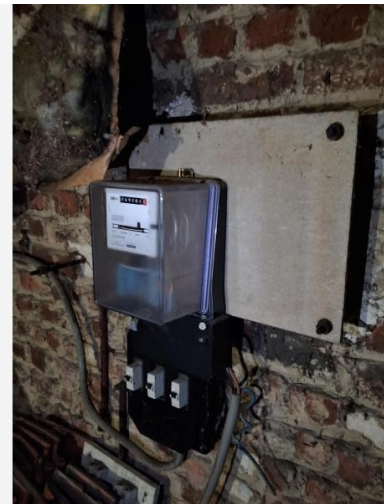
Het asbestmateriaal valt onder de mijlpaal van 2040.

Zorgvuldig beheren

Elke activiteit die kan leiden tot het verstoren van de toepassing kan resulteren in een vrijgave van asbestvezels die zich kunnen verspreiden doorheen de nabije omgeving via luchtverplaatsing en via vasthechting aan kledij.

De teller is eigendom van de netbeheerder en mag niet zelf worden verwijderd.

Laag materiaalrisico en/of verlaagde kans op vezelvrijgave

Gebondenheid	Categorie 1: hechtgebonden in oorsprong
Asbestsoort (vezeltype)	Crocidoliet aanwezig
Asbestconcentratie	Laag (< 50%)
Afschermingsgraad van het gehele materiaal	Geheel of deels vrij aan de binnenlucht, maar geen contact met binnenluchtstromen
Toestand van het materiaal	Onbeschadigd, niet verweerd

Beschrijving	Bakeliet electriciteitsteller
Omgeving	Binnen
Primaire drager	Communicatie en elektrische infrastructuur en uitrusting
Asbestmateriaal	Plaat, paneel, tablet - Type Bakeliet
Bindmiddel van asbestmateriaal	Kunststof of -hars
Gebondenheid op basis van bindmiddel	Hecht
Hoeveelheid (oppervlakte - dikte - aantal)	<ul style="list-style-type: none">• 0,10 m² - 1,00 cm - 1 stuk
Totaal volume	0,001 m ³
Eenvoudig bereikbaar	Ja
Bevestigingswijze	<ul style="list-style-type: none">• Geschroefd
Identificatiemethode	<p>De asbestdeskundige beoordeelt het materiaal als asbestverdacht en dus asbesthoudend, en dit zonder monstername.</p> <p>Motivatie: De materialen behoren niet toe aan de eigenaar voor wie de asbestdeskundige de asbestinventaris uitvoert.</p>
Destructieve handeling voor identificatie	Nee
Opmerking	De hoeveelheid is een schatting.

- Zorg voor een veilig beheer. Vermijd het beschadigen van het asbestmateriaal. Controleer de toestand jaarlijks op wijzigingen.
- Voer bijkomende staalname(s) uit.

- Eenvoudige handelingen: mag via doe-het-zelf of door werknemer(s) met opleidingsattest eenvoudige handelingen
Deze toepassing kan door een aannemer die over een opleidingsattest eenvoudige handelingen beschikt of door een particulier (doe-het-zelf), verwijderd worden indien er geen verhoogd risico op vrijgave van asbestvezels (max. concentratie 0,01 vezels/cm³ - CODEX Art. VI.3-54) ontstaat en de toepassing voorafgaand wordt gefixeerd/bevochtigd; de individuele elementen zonder machinale werktuigen (boormachine, slijpschijf, hogedrukreiniger,...) en zonder breken of gooien een voor een losgemaakt worden; en ten slotte dubbel en luchtdicht verpakt weggevoerd worden naar een erkend afvalpunt (recyclagepark).

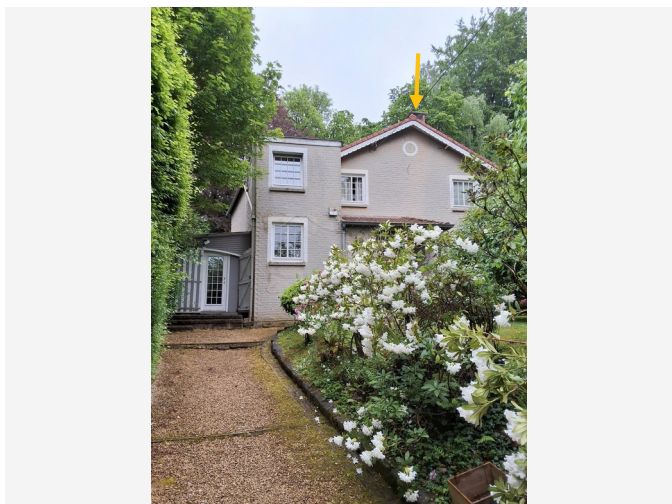
Situeringfoto

Tijdelijke beperking

Reden: Het te onderzoeken materiaal situeert zich hoger dan 3,50 m te rekenen vanaf een veilige ondergrond

Uitleg van de asbestdeskundige: De schouw bevat binnenin mogelijk een asbestcement rookgaskanaal. Laat dit onderzoeken bij eventuele werken.

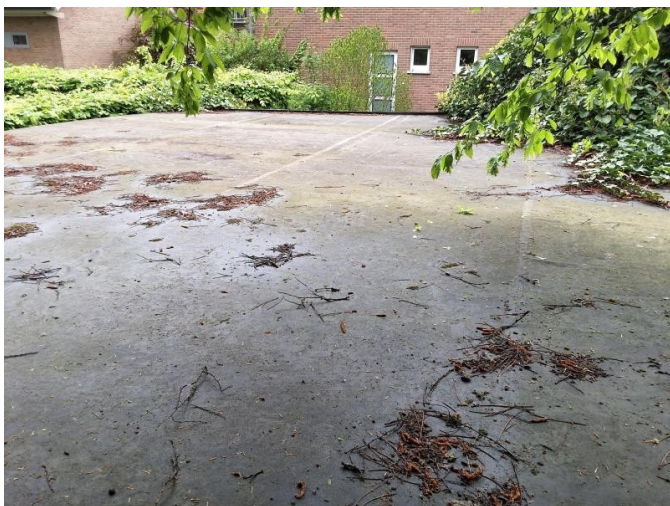
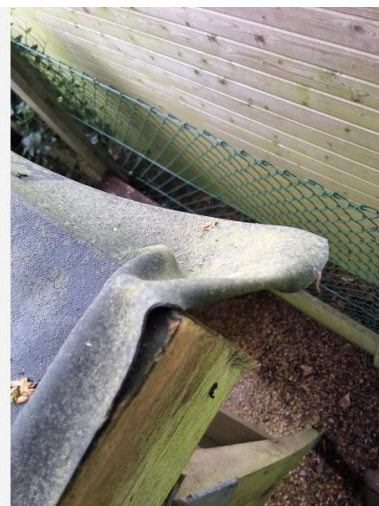
Tijdens de inspectie is visueel vastgesteld dat het plat dak bedekt is met niet-asbestverdachte EPDM.

Basis voor advies	De asbestdeskundige beoordeelt het materiaal als niet-asbestverdacht.
Primaire drager	Plat dak

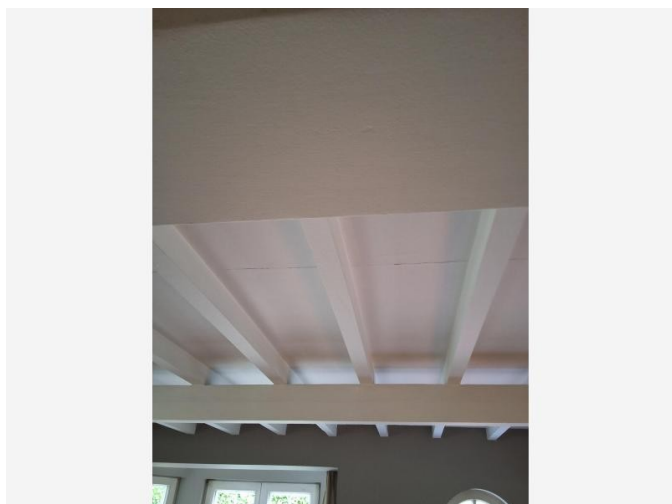
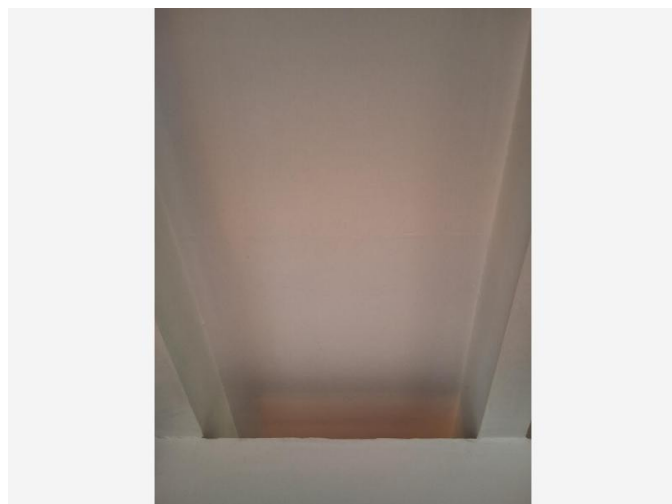
De plafonds werden afgewerkt met niet-asbestverdachte voorzetpanelen die inspectie van de bedekte structuur (opbouw, pleisterwerk) verhinderen.

Basis voor advies	Beoordeling op basis van expertise met een vaststelling door de asbestdeskundige.
Primaire drager	Plafond

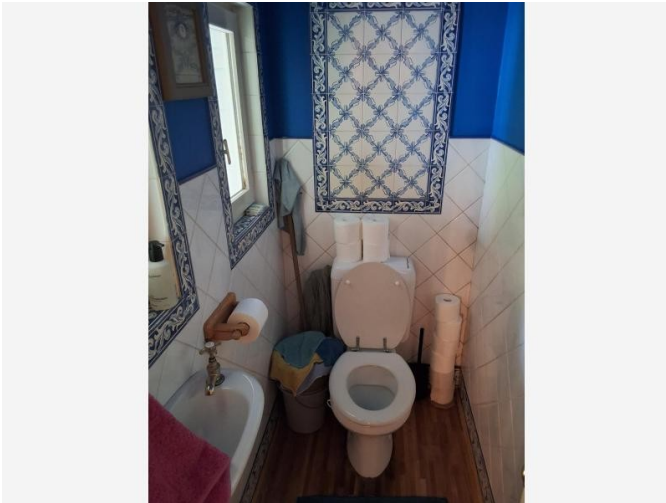
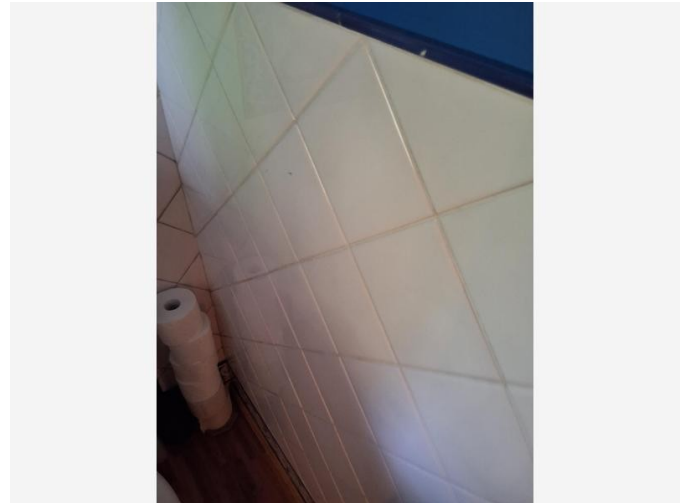
Binnenwanden afgewerkt met een intacte laag faiencetegels zonder zichtbare beschadigingen. Inspectie van de onderliggende lijmlaag is niet mogelijk zonder uitbreiding naar een destructief onderzoek.

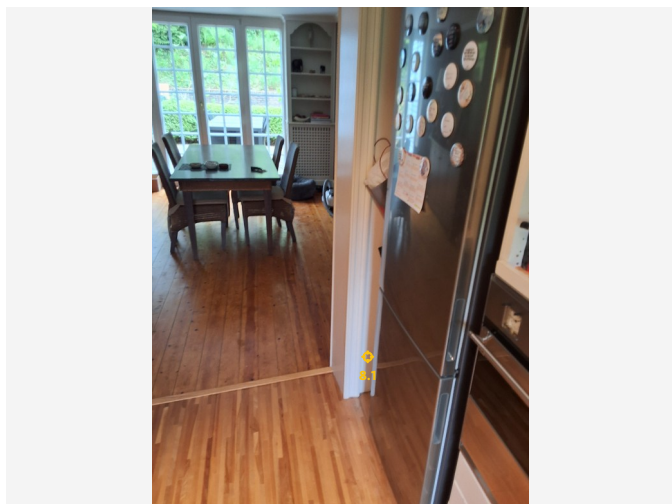
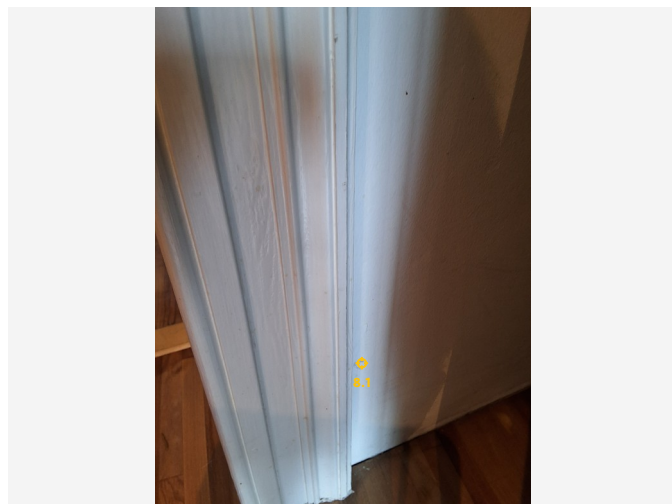
Geen asbest

#	Type	Referentie	Resultaat
8.1	Mengmonster	FS-M001	Geen asbest

Beschrijving	Pleisterwerk wanden
Omgeving	Binnen
Primaire drager	Binnenwand
Bindmiddel van materiaal	Gips - kalk
Gebondenheid op basis van bindmiddel	Niet-hechtgebonden
Hoeveelheid (oppervlakte - dikte - aantal)	• 300,00 m ² - 1,00 cm - 1 stuk
Totaal volume	3,00 m ³
Identificatiemethode	Een monstername door de asbestdeskundige met laboanalyse door een asbestlabo.
Destructieve handeling voor identificatie	Nee
Opmerking	De hoeveelheid is een zo nauwkeurig mogelijke opmeting. Hieraan kunnen evenwel geen rechten worden ontleend. Waar mogelijk, wordt staalname uitgevoerd conform het inspectieprotocol: in een droge ruimte zoals een slaapkamer, in een natte ruimte zoals een keuken of badkamer, in een traphal en in een stookruimte.

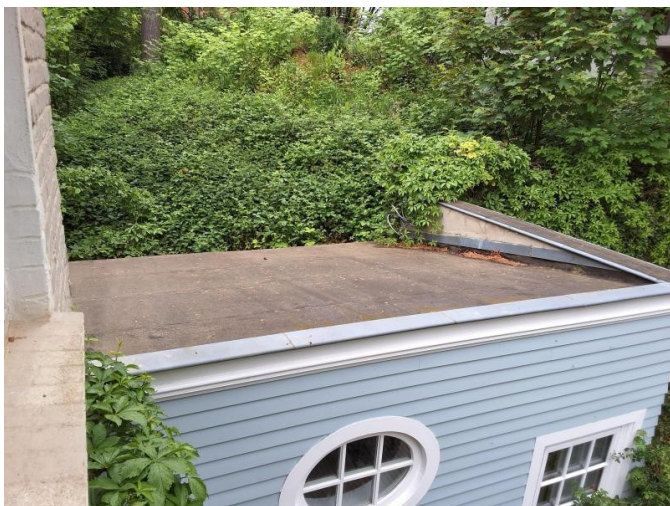
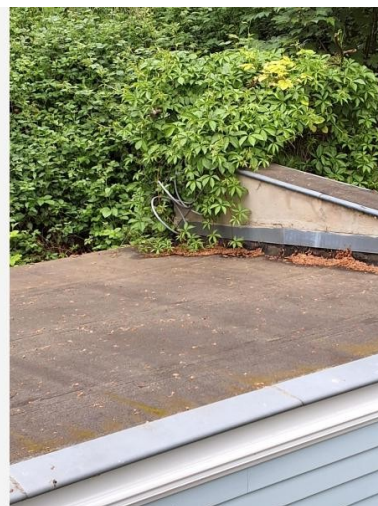
Fiche 9: Roofing

Geen asbest

#	Type	Referentie	Resultaat
9.1	Puntmonster	FS-M002	Geen asbest

Beschrijving	Roofing
Omgeving	Buiten
Primaire drager	Plat dak
Bindmiddel van materiaal	Bitumen (roofing, teer, asfalt)
Gebondenheid op basis van bindmiddel	Hecht
Hoeveelheid (oppervlakte - aantal)	<ul style="list-style-type: none">• 25,00 m² - 2 stuks• 6,00 m² - 2 stuks
Totale oppervlakte	62,00 m ²
Identificatiemethode	Een monstername door de asbestdeskundige met laboanalyse door een asbestlabo.
Destructieve handeling voor identificatie	Nee
Opmerking	Staalname tot op de eventuele onderliggende lagen is niet mogelijk zonder uitbreiding naar een destructief onderzoek.

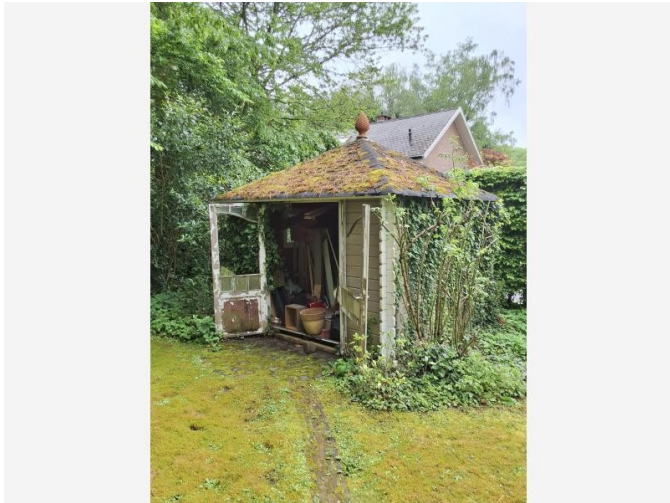
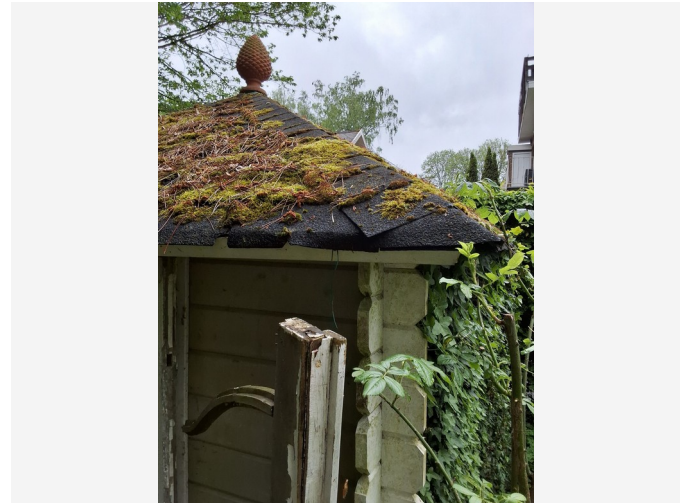
Geen asbest

#	Type	Referentie	Resultaat
10.1	Puntmonster	FS-M003	Geen asbest

Beschrijving	Shingle tuinhuis
Omgeving	Buiten
Primaire drager	Schuin dak
Bindmiddel van materiaal	Bitumen (roofing, teer, asfalt)
Gebondenheid op basis van bindmiddel	Hecht
Hoeveelheid (oppervlakte - aantal)	• 8,00 m ² - 1 stuk
Totale oppervlakte	8,00 m ²
Identificatiemethode	Een monstername door de asbestdeskundige met laboanalyse door een asbestlabo.
Destructieve handeling voor identificatie	Nee
