# Asbestinventarisatetest

Vinusakker 74, 2950 Kapellen

Attestnummer : 20260331-000333.000

Uitgegeven op : 31.03.2026

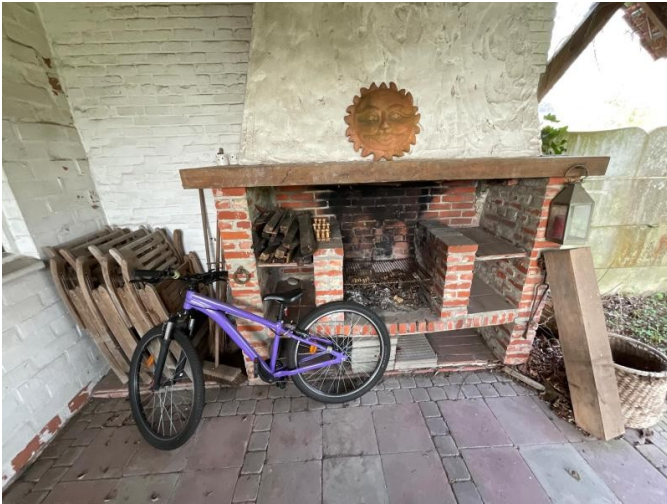
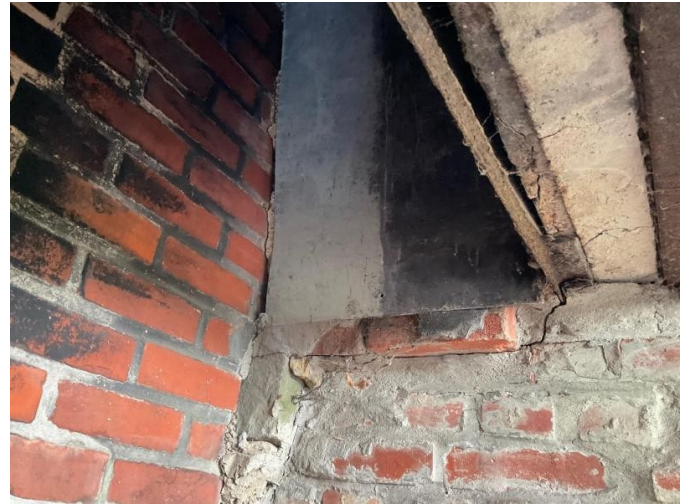
Eindbeoordeling materiaalrisico	Verhoogd materiaalrisico en/of verhoogde kans op vezelvrijgave
---------------------------------	--

Gebondenheid	Categorie 1: hechtgebonden in oorsprong
Asbestsoort (vezeltype)	Crocidoliet aanwezig
Asbestconcentratie	Laag (< 50%)
Afschermingsgraad van het gehele materiaal	Geheel of deels vrij aan de buitenlucht, maar geen contact met binnenlucht
Toestand van het materiaal	Matig beschadigd, matig verweerd

<b>Beschrijving</b>	Vuurvaste plaat
<b>Omgeving</b>	Buiten
<b>Primaire drager</b>	HVAC infrastructuur en uitrusting
<b>Asbestmateriaal</b>	Plaat, paneel, tablet - Calciumsilicaat (type Pical, type Promatect)
<b>Bindmiddel van asbestmateriaal</b>	Cement
<b>Gebondenheid op basis van bindmiddel</b>	Hecht
<b>Hoeveelheid (gewicht - aantal)</b>	<ul style="list-style-type: none"><li>• 2,00 kg - 1 stuk</li></ul>
<b>Totaal gewicht</b>	2,00 kg
<b>Eenvoudig bereikbaar</b>	Ja
<b>Bevestigingswijze</b>	<ul style="list-style-type: none"><li>• Verlijmd, ingegoten, versmeerd</li></ul>
<b>Identificatiemethode</b>	<p>De asbestdeskundige beoordeelt het materiaal als asbestverdacht en dus asbesthoudend, en dit zonder monstername.</p> <p>Motivatie: De monstername brengt andere schade aan dan schade die inherent is aan de monstername.</p>
<b>Destructieve handeling voor identificatie</b>	Nee
<b>Opmerking</b>	De hoeveelheid is een zo nauwkeurig mogelijke opmeting. Hieraan kunnen evenwel geen rechten worden ontleend.

Het asbestmateriaal valt onder de mijlpaal van 2040.

Verwijderen

- Zorg voor een veilig beheer. Vermijd het beschadigen van het asbestmateriaal. Controleer de toestand jaarlijks op wijzigingen.

- Eenvoudige handelingen: mag via doe-het-zelf of door werknemer(s) met opleidingsattest eenvoudige handelingen  
Deze toepassing kan door een aannemer die over een opleidingsattest eenvoudige handelingen beschikt of door een particulier (doe-het-zelf), verwijderd worden indien er geen verhoogd risico op vrijgave van asbestvezels (max. concentratie 0,01 vezels/cm<sup>3</sup> - CODEX Art. VI.3-54) ontstaat en de toepassing voorafgaand wordt gefixeerd/bevochtigd; de individuele elementen zonder machinale werktuigen (boormachine, slijpschijf, hogedrukreiniger,...) en zonder breken of gooien een voor een losgemaakt worden; en ten slotte dubbel en luchtdicht verpakt weggevoerd worden naar een erkend afvalpunt (recyclagepark).

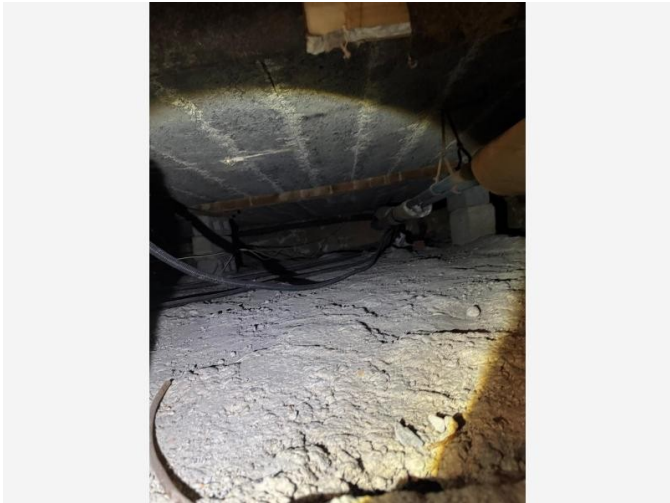
*Situeringfoto*

**Reden:** Hoogte minder dan 1,5 meter

**Uitleg van de asbestdeskundige:** Ruimtes met een hoogte lager dan 1,5 meter hoeven in het kader van een asbestattest voor verkoop of schenking niet onderzocht te worden.

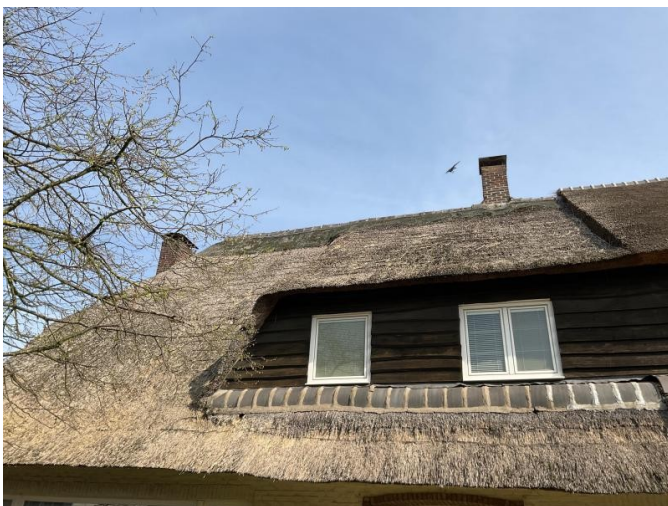
*Situeringfoto*

**Reden:** Het te onderzoeken materiaal situeert zich hoger dan 3,50 m te rekenen vanaf een veilige ondergrond

**Uitleg van de asbestdeskundige:** De schouw bevat binnenin mogelijk een asbestcement rookgaskanaal. Laat dit onderzoeken bij eventuele werken.

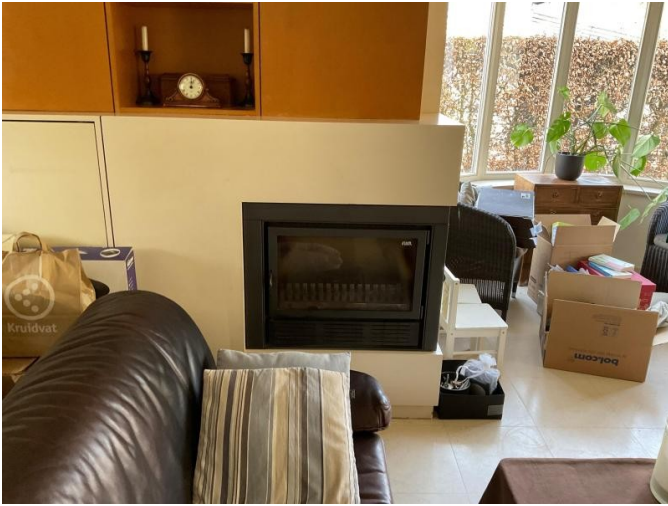
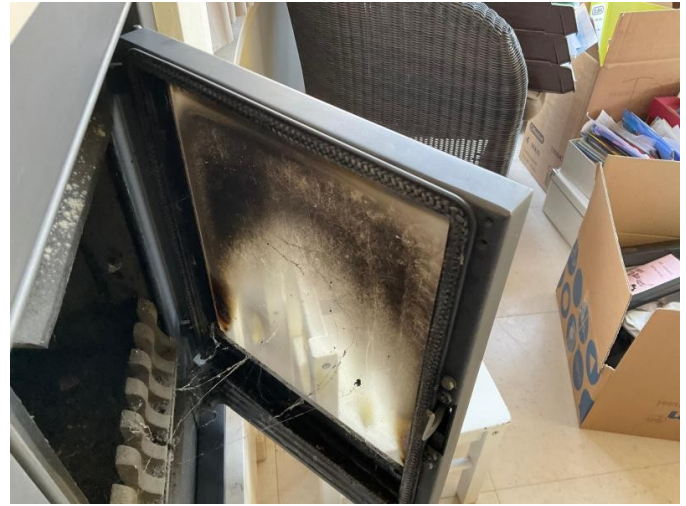
Niet-asbestverdachte koord in de kachel.

Basis voor advies	De asbestdeskundige beoordeelt het materiaal als niet-asbestverdacht.
-------------------	---

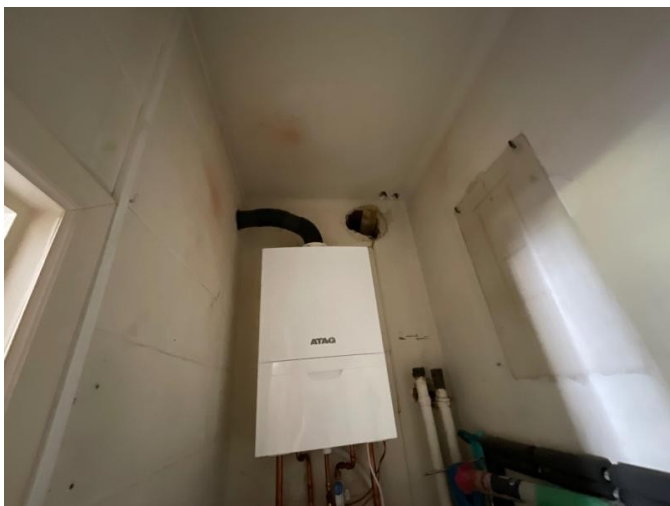
Situeringfoto

De ventilatiekanalen zijn niet inspecteerbaar en bestaan mogelijk uit asbestverdachte buizen. Bij werken, laat dit onderzoeken.

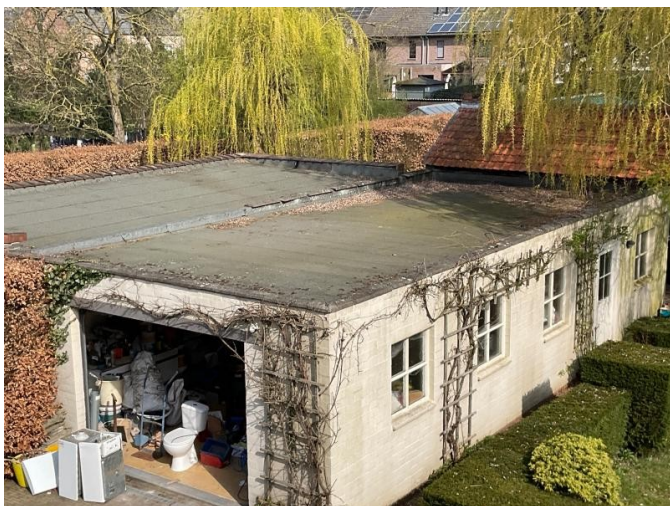
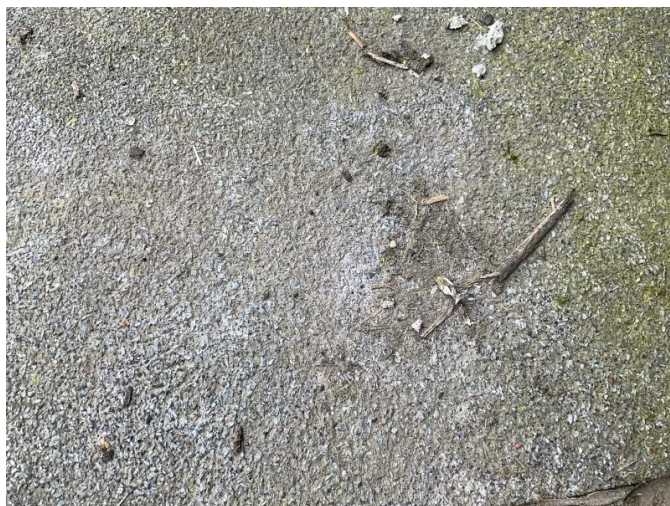
## Fiche 6: Roofing

Geen asbest

#	Type	Referentie	Resultaat
6.1	Puntmonster	2.00	Geen asbest

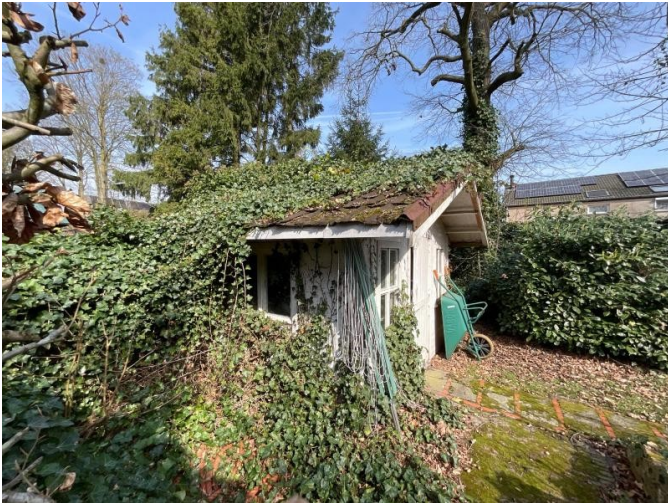
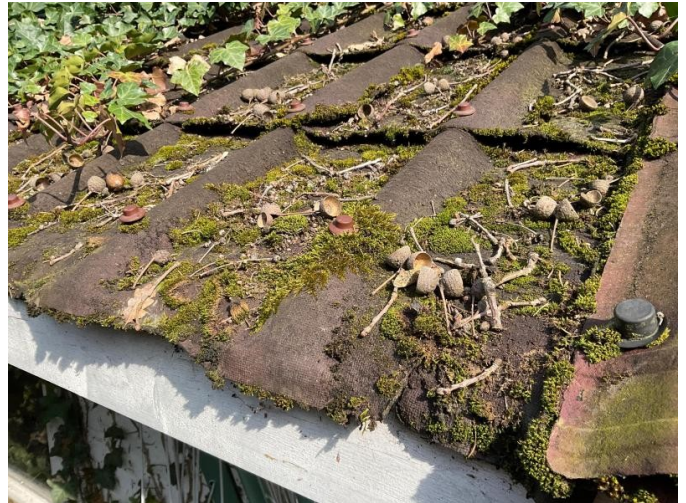
## Fiche 7: Dak bestaande uit bitumineuze golfplaten

Geen asbest

#	Type	Referentie	Resultaat
7.1	Puntmonster	3.00	Geen asbest

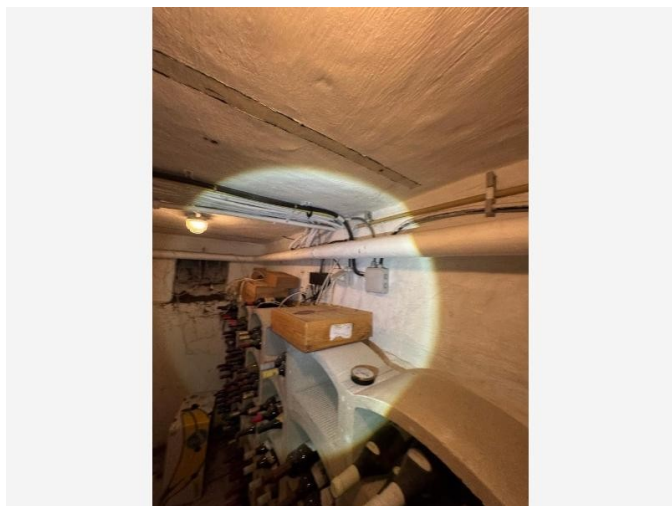
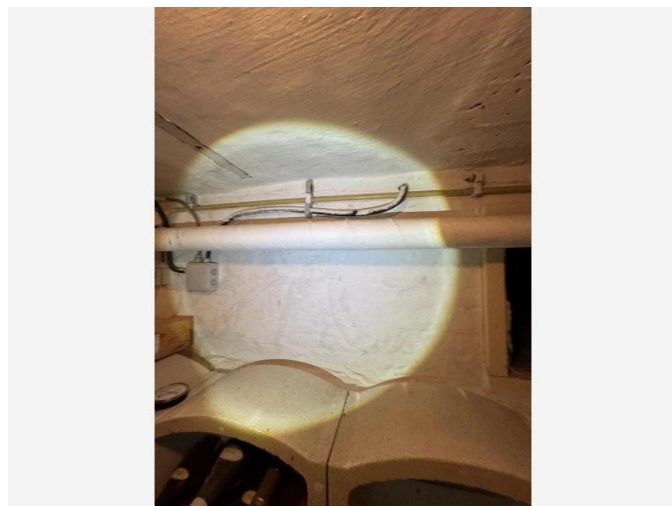
Geen asbest

#	Type	Referentie	Resultaat
8.1	Mengmonster	1.00	Geen asbest
8.2	Mengmonster	1.01	Geen asbest

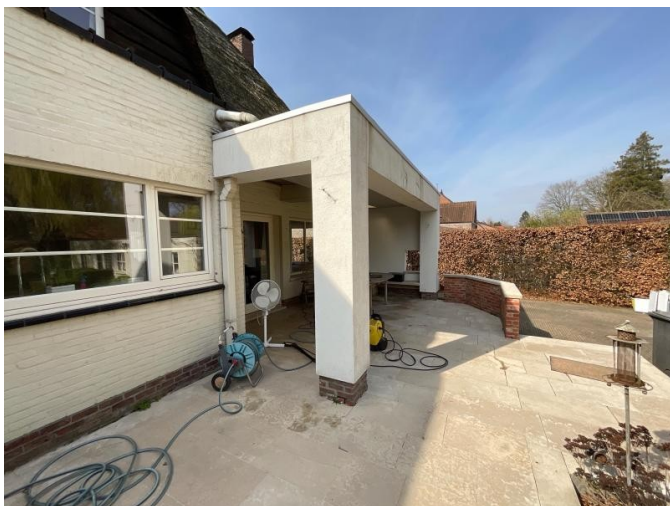
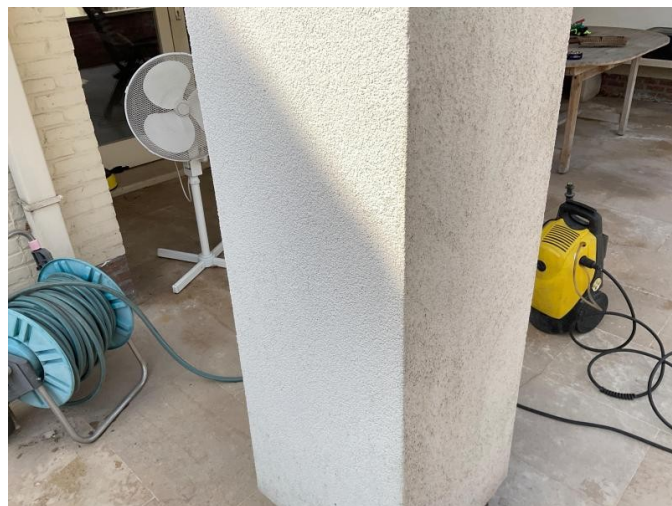
## Fiche 9: Crepi gevels

Geen asbest

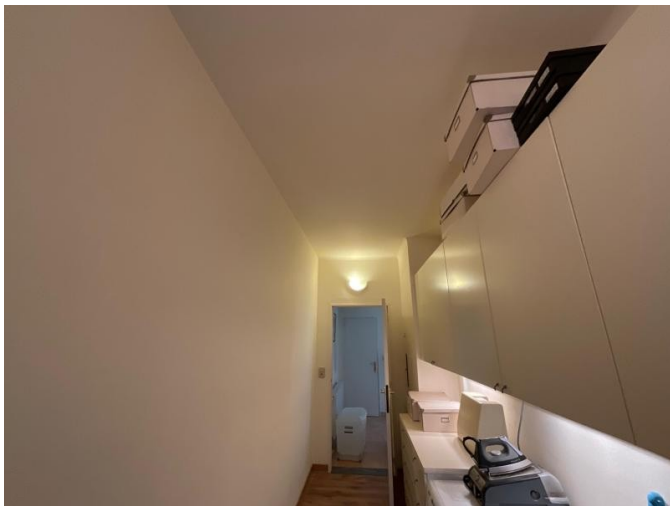
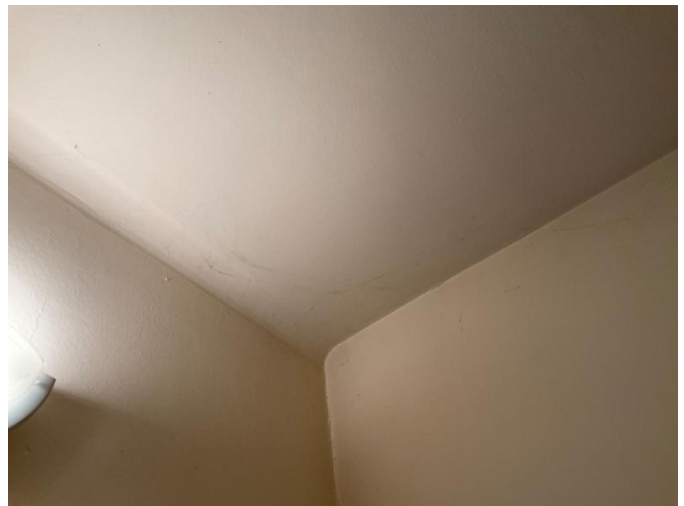
## Fiche 10: Pleisterwerk plafonds

Geen asbest

#	Type	Referentie	Resultaat
10.1	Mengmonster	0.02	Geen asbest

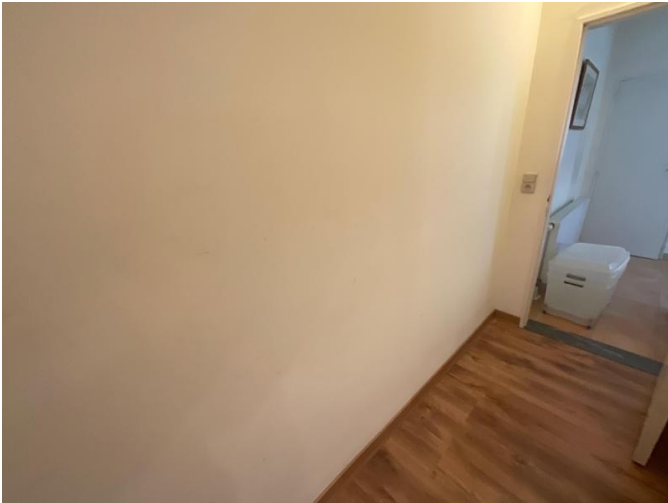
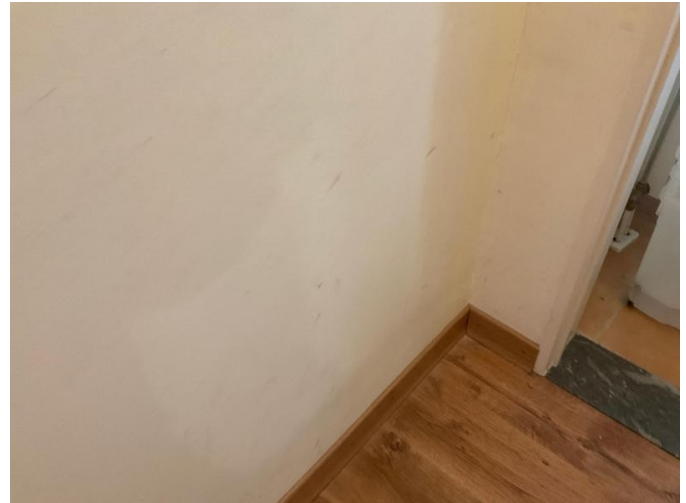
# Fiche 11: Pleisterwerk wanden

Geen asbest

#	Type	Referentie	Resultaat
11.1	Mengmonster	0.01	Geen asbest
