Asbestinventarisatetest

Zavelstraat 34, 1700 Dilbeek

Attestnummer : 20260306-000195.000

Uitgegeven op : 06.03.2026

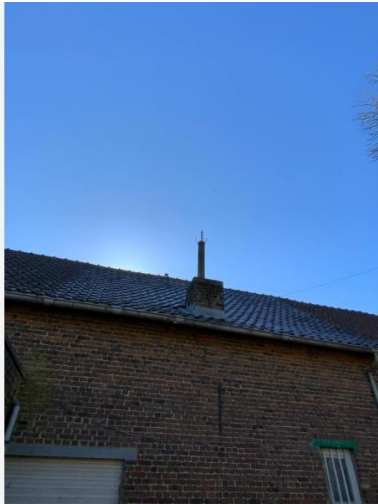
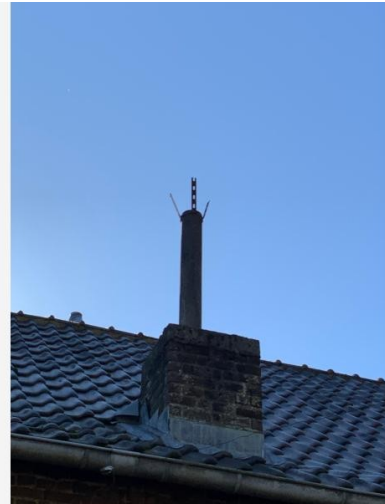
Risicobeoordeling

Eindbeoordeling materiaalrisico

Verhoogd materiaalrisico en/of verhoogde kans op vezelvrijgave

Gebondenheid	Categorie 1: hechtgebonden in oorsprong
Asbestsoort (vezeltype)	Crocidoliet aanwezig
Asbestconcentratie	Laag (< 50%)
Afschermingsgraad van het gehele materiaal	Geheel of deels vrij aan de buitenlucht
Toestand van het materiaal	Matig beschadigd, matig verweerd

Beschrijving	Schouw
Omgeving	Buiten
Primaire drager	HVAC infrastructuur en uitrusting
Asbestmateriaal	Rookgaskanaal
Bindmiddel van asbestmateriaal	Cement
Gebondenheid op basis van bindmiddel	Hecht
Hoeveelheid (lengte - omtrek - dikte - aantal)	<ul style="list-style-type: none"> • 2,00 m - 20,00 cm - 15,00 cm - 1 stuk
Totaal volume	0,06 m ³
Eenvoudig bereikbaar	Ja
Bevestigingswijze	<ul style="list-style-type: none"> • Verlijmd, ingegoten, versmeerd
Identificatiemethode	<p>De asbestdeskundige beoordeelt het materiaal als asbestverdacht en dus asbesthoudend, en dit zonder monstername.</p> <p>Motivatie: Er is een onderzoeksbeperking die monstername verhindert; De ruimte of het materiaal bevindt zich hoger dan 3,5 meter vanaf een vaste ondergrond.</p>
Destructieve handeling voor identificatie	Nee
Opmerking	De hoeveelheid is een zo nauwkeurig mogelijke opmeting. Hieraan kunnen evenwel geen rechten worden ontleend.

Verwijderen

- Zorg voor een veilig beheer. Vermijd het beschadigen van het asbestmateriaal. Controleer de toestand jaarlijks op wijzigingen.
- Voer bijkomende staalname(s) uit.

- Eenvoudige handelingen: mag via doe-het-zelf of door werknemer(s) met opleidingsattest eenvoudige handelingen
Deze toepassing kan door een aannemer die over een opleidingsattest eenvoudige handelingen beschikt of door een particulier (doe-het-zelf), verwijderd worden indien er geen verhoogd risico op vrijgave van asbestvezels (max. concentratie 0,01 vezels/cm³ - CODEX Art. VI.3-54) ontstaat en de toepassing voorafgaand wordt gefixeerd/bevochtigd; de individuele elementen zonder machinale werktuigen (boormachine, slijpschijf, hogedrukreiniger,...) en zonder breken of gooien een voor een losgemaakt worden; en ten slotte dubbel en luchtdicht verpakt weggevoerd worden naar een erkend afvalpunt (recyclagepark).

- Eenvoudige handelingen: enkel door erkend asbestverwijderaar
Indien bovenstaande criteria worden overschreden:

Deze toepassing kan enkel door een erkende asbestverwijderaar verwijderd worden omdat er hier automatisch een verhoogd risico op vrijgave van asbestvezels (max. concentratie 0,01 vezels/cm³ - CODEX - Art. VI.3-54) ontstaat. (Bron: VLAREM II: 6.4.0.1 par1, par2 en par3). Een erkend asbestverwijderaar moet ingeschakeld worden voor deze toepassingen die niet (kunnen) worden verwijderd door de couveuzemethode, door hermetische zone of door de materialen beschreven in Vlarem II, art. 6.4.0.1 par2. (Bron: Leidraad bij het Inspectieprotocol)

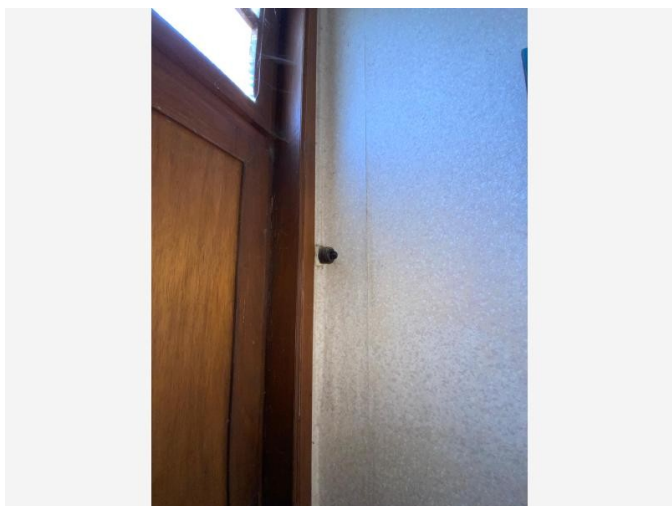
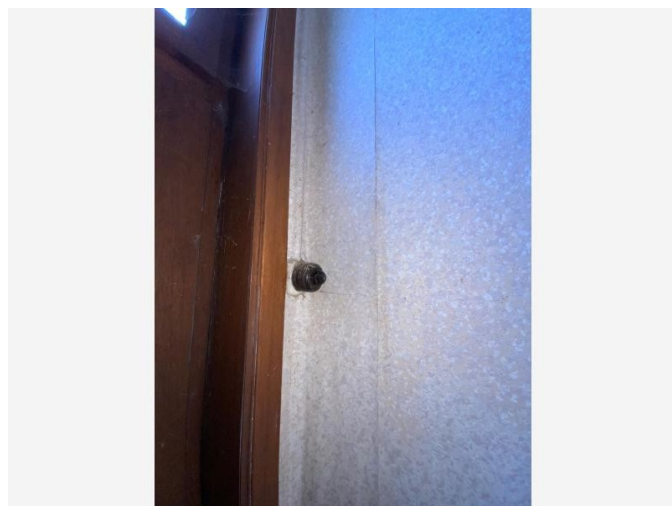
Risicobeoordeling

Eindbeoordeling materiaalrisico

Verhoogd materiaalrisico en/of verhoogde kans op vezelvrijgave

Gebondenheid	Categorie 1: hechtgebonden in oorsprong
Asbestsoort (vezeltype)	Crocidoliet aanwezig
Asbestconcentratie	Laag (< 50%)
Afschermingsgraad van het gehele materiaal	Geheel of deels (ook) vrij aan de binnenlucht
Toestand van het materiaal	Licht beschadigd, licht verweerd. Intact calciumsilicaatmateriaal of categorie III 'gebondenheid'

Beschrijving	Bakeliet schakelaars/stopcontacten
Omgeving	Binnen
Primaire drager	Communicatie en elektrische infrastructuur en uitrusting
Asbestmateriaal	Plaat, paneel, tablet - Type Bakeliet
Bindmiddel van asbestmateriaal	Kunststof of -hars
Gebondenheid op basis van bindmiddel	Hecht
Hoeveelheid (oppervlakte - dikte - aantal)	• 0,10 m ² - 1,00 cm - 4 stuks
Totaal volume	0,004 m ³
Eenvoudig bereikbaar	Ja
Bevestigingswijze	• Geschroefd
Identificatiemethode	De asbestdeskundige beoordeelt het materiaal als asbestverdacht en dus asbesthoudend, en dit zonder monstername. Motivatie: De monstername brengt andere schade aan dan schade die inherent is aan de monstername.
Destructieve handeling voor identificatie	Nee
Opmerking	De hoeveelheid is een zo nauwkeurig mogelijke opmeting. Hieraan kunnen evenwel geen rechten worden ontleend.

Verwijderen

- Zorg voor een veilig beheer. Vermijd het beschadigen van het asbestmateriaal. Controleer de toestand jaarlijks op wijzigingen.
- Voer bijkomende staalname(s) uit.

- Eenvoudige handelingen: mag via doe-het-zelf of door werknemer(s) met opleidingsattest eenvoudige handelingen
Deze toepassing kan door een aannemer die over een opleidingsattest eenvoudige handelingen beschikt of door een particulier (doe-het-zelf), verwijderd worden indien er geen verhoogd risico op vrijgave van asbestvezels (max. concentratie 0,01 vezels/cm³ - CODEX Art. VI.3-54) ontstaat en de toepassing voorafgaand wordt gefixeerd/bevochtigd; de individuele elementen zonder machinale werktuigen (boormachine, slijpschijf, hogedrukreiniger,...) en zonder breken of gooien een voor een losgemaakt worden; en ten slotte dubbel en luchtdicht verpakt weggevoerd worden naar een erkend afvalpunt (recyclagepark).

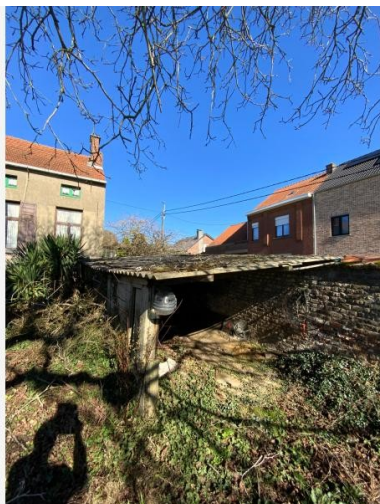
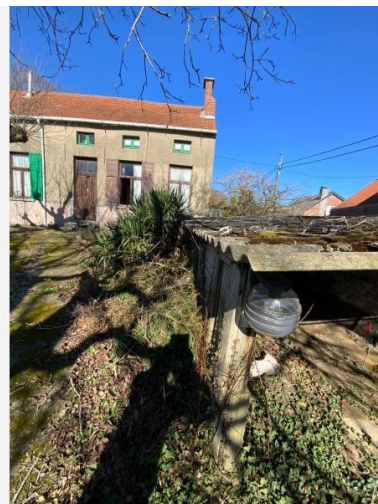
Risicobeoordeling

Eindbeoordeling materiaalrisico	Verhoogd materiaalrisico en/of verhoogde kans op vezelvrijgave
---------------------------------	--

Gebondenheid	Categorie 1: hechtgebonden in oorsprong
Asbestsoort (vezeltype)	Crocidoliet aanwezig
Asbestconcentratie	Laag (< 50%)
Afschermingsgraad van het gehele materiaal	Geheel of deels vrij aan de buitenlucht
Toestand van het materiaal	Matig beschadigd, matig verweerd

#	Type	Referentie	Resultaat
3.1	Puntmonster	2326-golf-zav	Crocidoliet

Beschrijving	Dak bestaande uit golfplaten
Omgeving	Buiten
Primaire drager	Schuin dak
Asbestmateriaal	Dak- en gevelbekleding - Golfplaat
Bindmiddel van asbestmateriaal	Cement
Gebondenheid op basis van bindmiddel	Hecht
Hoeveelheid (oppervlakte - aantal)	<ul style="list-style-type: none">• 20,00 m² - 1 stuk
Totale oppervlakte	20,00 m ²
Eenvoudig bereikbaar	Ja
Bevestigingswijze	<ul style="list-style-type: none">• Geklemd• Geschroefd
Identificatiemethode	Een monstername door de asbestdeskundige met laboanalyse door een asbestlabo.
Destructieve handeling voor identificatie	Nee
Opmerking	De hoeveelheid is een zo nauwkeurig mogelijke opmeting. Hieraan kunnen evenwel geen rechten worden ontleend.

Verwijderen

- Verwijder dit asbestmateriaal zo snel mogelijk. Volg de toestand goed op.
- Hemelwater dat afspoelt van asbestcement daken of gevels kan asbestdeeltjes bevatten. Gebruik het enkel voor gesloten circuits (bv. spoelen toiletten). Reinig na het vervangen van het dak of de gevel de dakgoten en regenwaterput of -ton om asbesthoudend sediment of slib te verwijderen

- Eenvoudige handelingen: enkel door erkend asbestverwijderaar
Deze toepassing kan enkel door een erkende asbestverwijderaar verwijderd worden omdat er hier automatisch een verhoogd risico op vrijgave van asbestvezels (max. concentratie 0,01 vezels/cm³ - CODEX - Art. VI.3-54) ontstaat. (Bron: VLAREM II: 6.4.0.1 par1, par2 en par3). Een erkend asbestverwijderaar moet ingeschakeld worden voor deze toepassingen die niet (kunnen) worden verwijderd door de couveuzemethode, door hermetische zone of door de materialen beschreven in Vlarem II, art. 6.4.0.1 par2. (Bron: Leidraad bij het Inspectieprotocol)

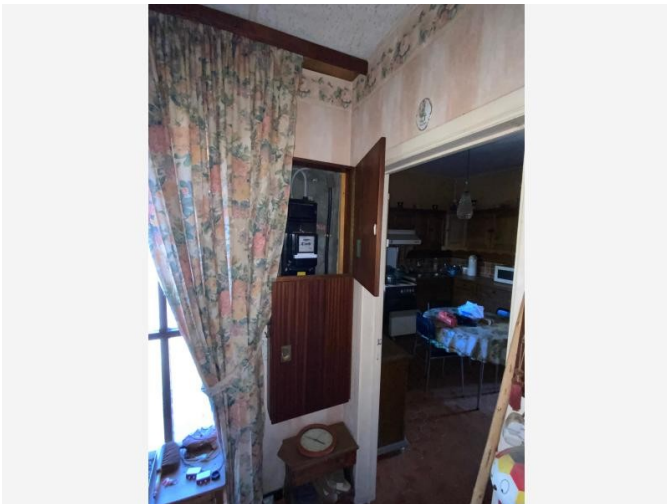
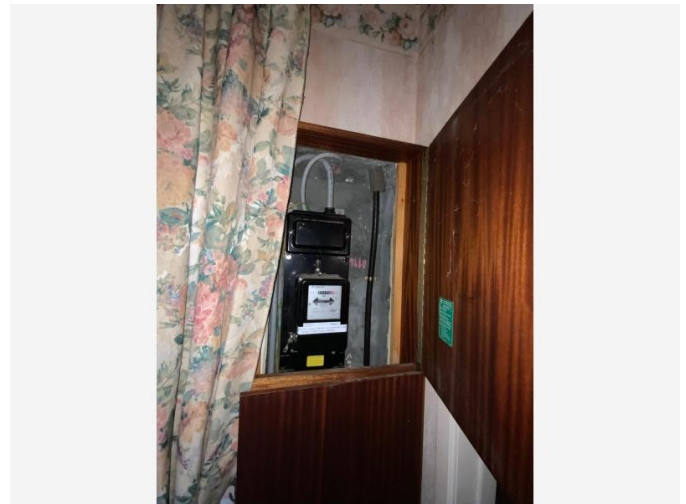
Risicobeoordeling

Eindbeoordeling materiaalrisico	Laag materiaalrisico en/of verlaagde kans op vezelvrijgave
---------------------------------	--

Gebondenheid	Categorie 1: hechtgebonden in oorsprong
Asbestsoort (vezeltype)	Crocidoliet aanwezig
Asbestconcentratie	Laag (< 50%)
Afschermingsgraad van het gehele materiaal	Geheel of deels (ook) vrij aan de binnenlucht
Toestand van het materiaal	Onbeschadigd, niet verweerd

Beschrijving	Bakeliet schakelkast
Omgeving	Binnen
Primaire drager	Communicatie en elektrische infrastructuur en uitrusting
Asbestmateriaal	Plaat, paneel, tablet - Type Bakeliet
Bindmiddel van asbestmateriaal	Kunststof of -hars
Gebondenheid op basis van bindmiddel	Hecht
Hoeveelheid (oppervlakte - dikte - aantal)	• 0,10 m ² - 1,00 cm - 1 stuk
Totaal volume	0,001 m ³
Eenvoudig bereikbaar	Ja
Bevestigingswijze	• Geschroefd
Identificatiemethode	De asbestdeskundige beoordeelt het materiaal als asbestverdacht en dus asbesthoudend, en dit zonder monstername. Motivatie: De monstername brengt andere schade aan dan schade die inherent is aan de monstername.
Destructieve handeling voor identificatie	Nee
Opmerking	De hoeveelheid is een zo nauwkeurig mogelijke opmeting. Hieraan kunnen evenwel geen rechten worden ontleend.

Zorgvuldig beheren

- Zorg voor een veilig beheer. Vermijd het beschadigen van het asbestmateriaal. Controleer de toestand jaarlijks op wijzigingen.
- Voer bijkomende staalname(s) uit.

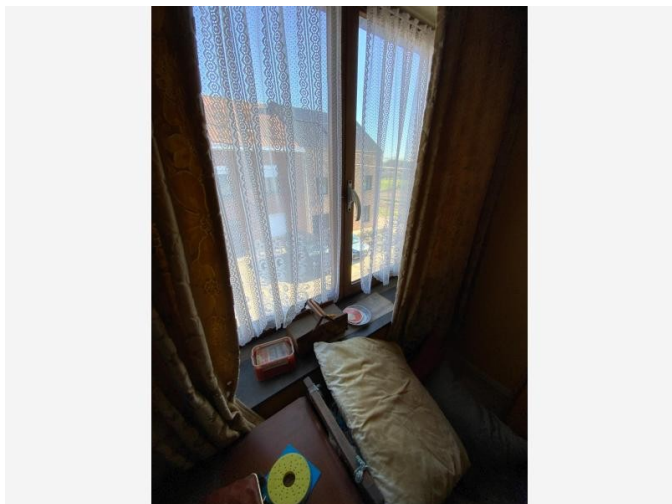
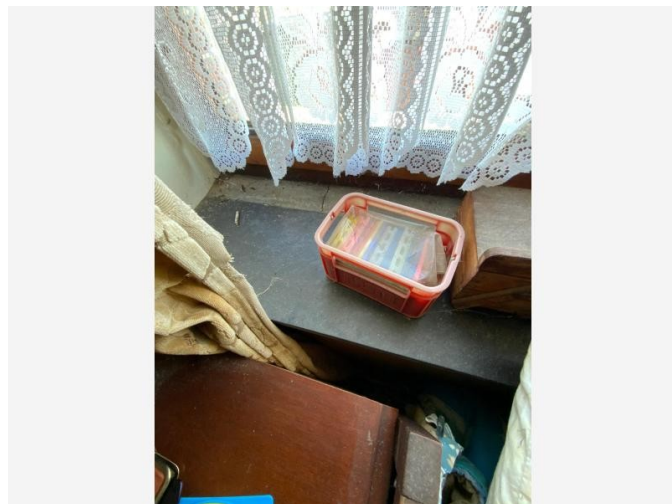
Beschrijving	Vensterbank type massal
Omgeving	Binnen
Primaire drager	Wandopening verticaal (raam, deur, ...)
Asbestmateriaal	Plaat, paneel, tablet - Type Massal
Bindmiddel van asbestmateriaal	Cement
Gebondenheid op basis van bindmiddel	Hecht
Hoeveelheid (oppervlakte - dikte - aantal)	• 5,00 m ² - 2,00 cm - 5 stuks
Totaal volume	0,50 m ³
Eenvoudig bereikbaar	Ja
Bevestigingswijze	• Geklemd
Identificatiemethode	De asbestdeskundige beoordeelt het materiaal als asbestverdacht en dus asbesthoudend, en dit zonder monstername. Motivatie: De monstername brengt andere schade aan dan schade die inherent is aan de monstername.
Destructieve handeling voor identificatie	Nee

Zorgvuldig beheren

- Zorg voor een veilig beheer. Vermijd het beschadigen van het asbestmateriaal. Controleer de toestand jaarlijks op wijzigingen.
- Voer bijkomende staalname(s) uit.

- Eenvoudige handelingen: mag via doe-het-zelf of door werknemer(s) met opleidingsattest eenvoudige handelingen
Deze asbesthoudende toepassing mag door de particulier zelf verwijderd worden.

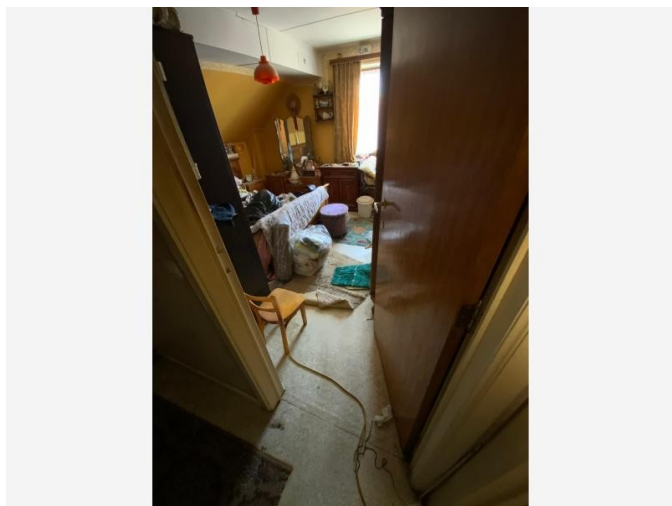
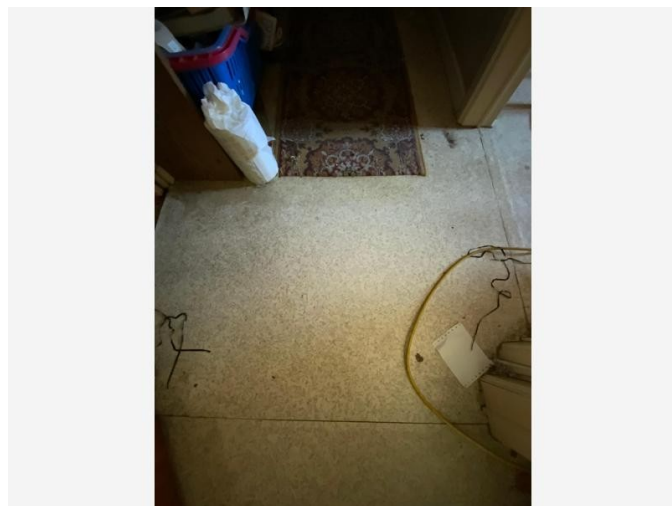
Basis voor advies	De asbestdeskundige beoordeelt het materiaal als niet-asbestverdacht.
-------------------	---

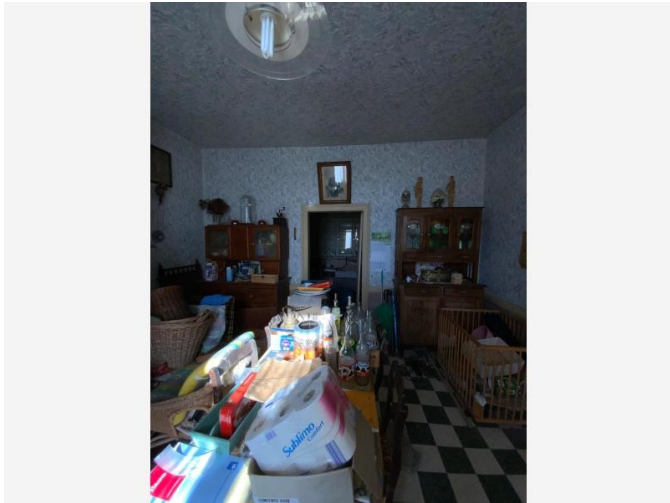
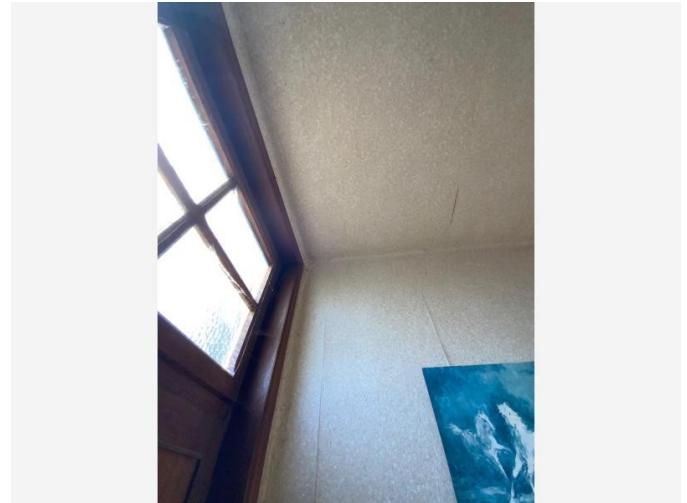
Fiche 9: Pleisterwerk plafonds

Beschrijving	Pleisterwerk plafonds
Omgeving	Binnen
Primaire drager	Plafond
Bindmiddel van materiaal	Gips - kalk
Gebondenheid op basis van bindmiddel	Niet-hechtgebonden
Hoeveelheid (oppervlakte - dikte - aantal)	• 200,00 m ² - 1,00 cm - 1 stuk
Totaal volume	2,00 m ³
Identificatiemethode	Een monstername door de asbestdeskundige met laboanalyse door een asbestlabo.
Destructieve handeling voor identificatie	Nee
Opmerking	De hoeveelheid is een zo nauwkeurig mogelijke opmeting. Hieraan kunnen evenwel geen rechten worden ontleend. Waar mogelijk, wordt staalname uitgevoerd conform het inspectieprotocol: in een droge ruimte zoals een slaapkamer, in een natte ruimte zoals een keuken of badkamer, in een traphal en in een stookruimte.

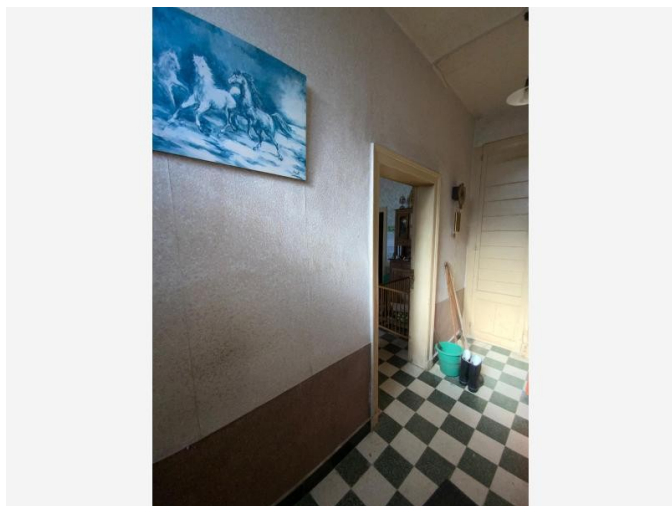
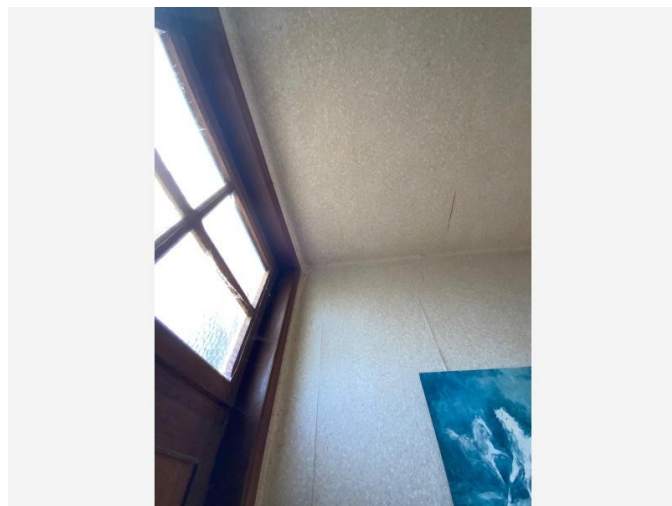
Beschrijving	Pleisterwerk wanden
Omgeving	Binnen
Primaire drager	Binnenwand
Bindmiddel van materiaal	Gips - kalk
Gebondenheid op basis van bindmiddel	Niet-hechtgebonden
Hoeveelheid (oppervlakte - dikte - aantal)	• 300,00 m ² - 1,00 cm - 1 stuk
Totaal volume	3,00 m ³
Identificatiemethode	Een monstername door de asbestdeskundige met laboanalyse door een asbestlabo.
Destructieve handeling voor identificatie	Nee
Opmerking	De hoeveelheid is een zo nauwkeurig mogelijke opmeting. Hieraan kunnen evenwel geen rechten worden ontleend. Waar mogelijk, wordt staalname uitgevoerd conform het inspectieprotocol: in een droge ruimte zoals een slaapkamer, in een natte ruimte zoals een keuken of badkamer, in een traphal en in een stookruimte.

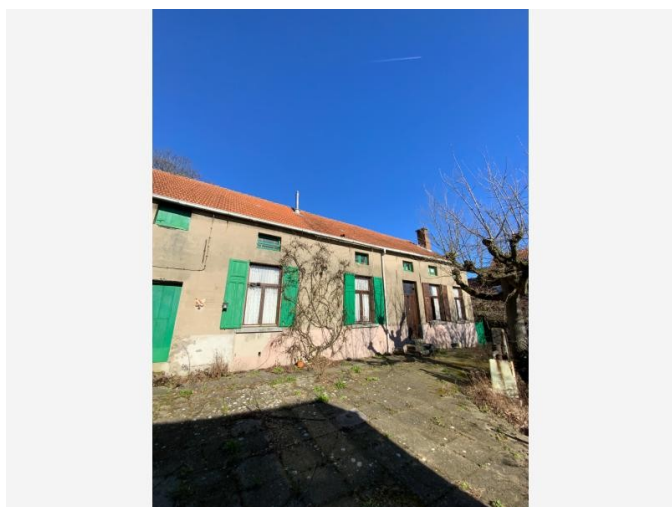
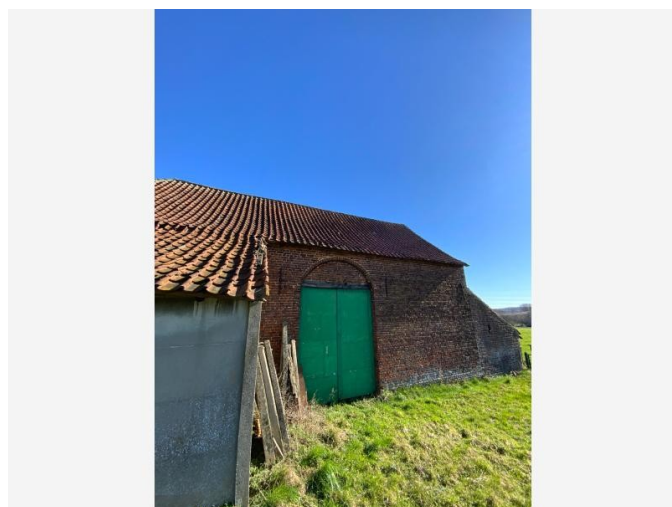
Beschrijving	Notitie	Terug te vinden op plannen
Fiche 12: Dakbedekking bestaande uit pannen (niet verdacht)	De dakbedekking is niet-asbestverdacht.	-
