# Asbestinventarisatetest

Alphonse Nijssstraat 3, 3052 Oud-Heverlee

Attestnummer : 20260413-000426.000

**Niet-asbestveilig**

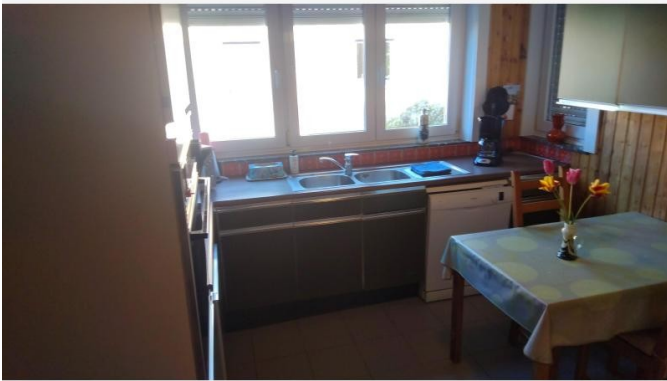
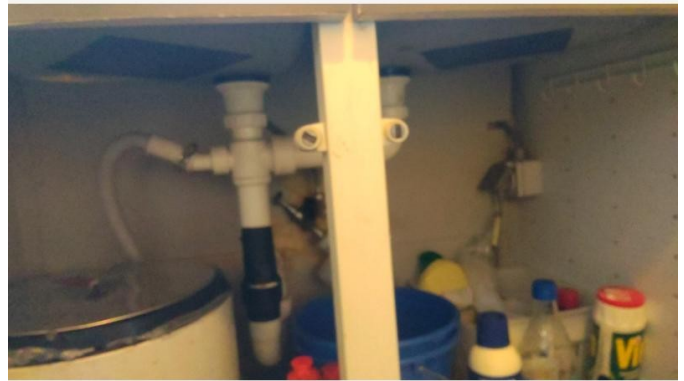
Het asbestmateriaal valt onder de mijlpaal van 2040.

Verwijderen

| Eindbeoordeling materiaalrisico | Verhoogd materiaalrisico en/of verhoogde kans op vezelvrijgave |

| Asbestsoort (vezeltype) | Crocidoliet aanwezig |
| Toestand van het materiaal | Licht beschadigd, licht verweerd. Intacte calciumsilicaatplaat of materiaal met categorie 3-gebondenheid |

| Beschrijving | Anti-dreunplaatje |

- Verwijder dit asbestmateriaal zo snel mogelijk. Volg de toestand goed op.
- Voer bijkomende staalname(s) uit.

- Eenvoudige handelingen: mag via doe-het-zelf of door werknemer(s) met opleidingsattest eenvoudige handelingen  
Deze toepassing mag door een aannemer die over een opleidingsattest eenvoudige handelingen beschikt of door een particulier (doe-het-zelf), verwijderd worden indien er geen verhoogd risico op vrijgave van asbestvezels (max. concentratie 0,01 vezels/cm<sup>3</sup> - CODEX Art. VI.3-54) ontstaat en de toepassing voorafgaand wordt gefixeerd/bevochtigd. De individuele elementen moeten zonder machinale werktuigen (boormachine, slijpschijf, hogedrukreiniger, etc.) en zonder breken of gooien een voor een losgemaakt worden en dubbel en luchtdicht verpakt afgevoerd worden naar een erkend afvalpunt (recyclagepark). Daar moeten ze voorzichtig in de container voor asbestafval worden gelegd. Op het recyclagepark worden uitsluitend hechtgebonden asbestmaterialen aanvaard. Niet-hechtgebonden asbestmaterialen kunnen enkel bij een erkend asbestverwijderaar of asbestafvalverwerker worden aangeboden.

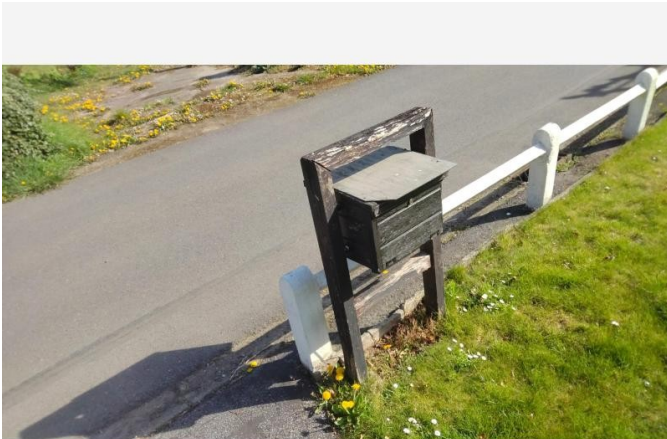
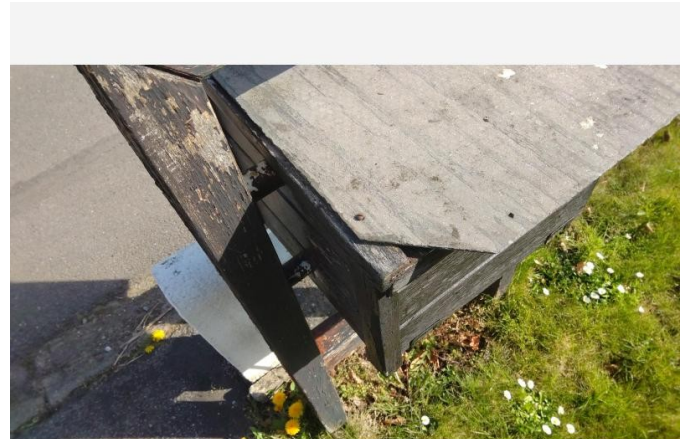
Het asbestmateriaal valt onder de mijlpaal van 2034.

Verwijderen

- Verwijder dit asbestmateriaal zo snel mogelijk. Volg de toestand goed op.
- Hemelwater dat afspoelt van asbestcement daken of gevels kan asbestdeeltjes bevatten. Gebruik het enkel voor gesloten circuits (bv. spoelen toiletten). Reinig na het vervangen van het dak of de gevel de dakgoten en regenwaterput of -ton om asbesthoudend sediment of slib te verwijderen
- Voer bijkomende staalname(s) uit.

- Eenvoudige handelingen: mag via doe-het-zelf of door werknemer(s) met opleidingsattest eenvoudige handelingen  
Deze toepassing mag door een aannemer die over een opleidingsattest eenvoudige handelingen beschikt of door een particulier (doe-het-zelf), verwijderd worden indien er geen verhoogd risico op vrijgave van asbestvezels (max. concentratie 0,01 vezels/cm<sup>3</sup> - CODEX Art. VI.3-54) ontstaat en de toepassing voorafgaand wordt gefixeerd/bevochtigd. De individuele elementen moeten zonder machinale werktuigen (boormachine, slijpschijf, hogedrukreiniger, etc.) en zonder breken of gooien een voor een losgemaakt worden en dubbel en luchtdicht verpakt afgevoerd worden naar een erkend afvalpunt (recyclagepark). Daar moeten ze voorzichtig in de container voor asbestafval worden gelegd. Op het recyclagepark worden uitsluitend hechtgebonden

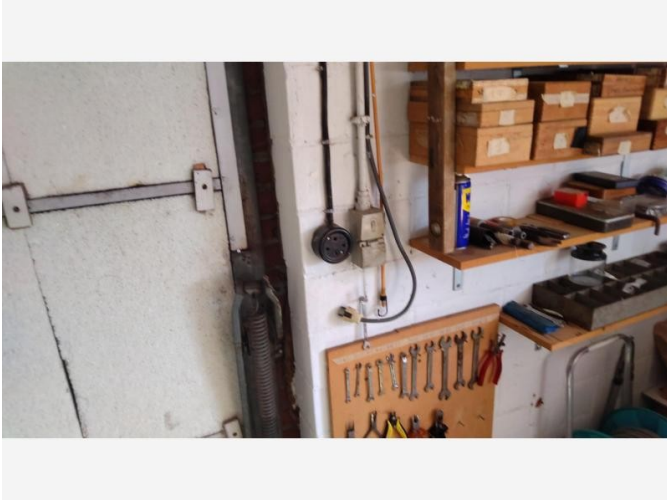
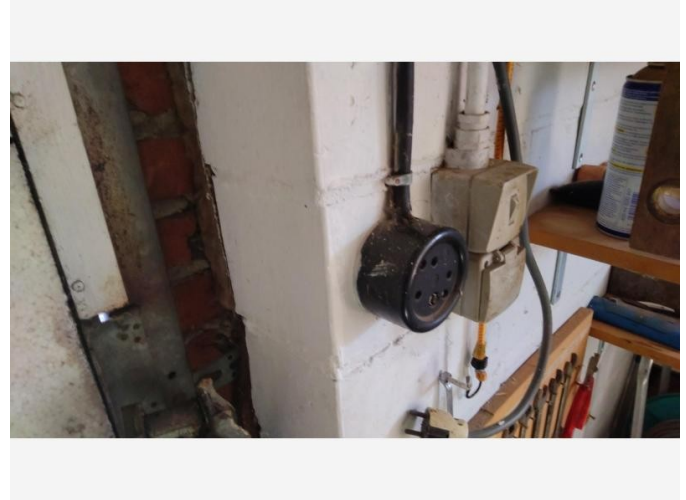
## Fiche 7: Bakeliet schakelaars - stopcontacten - lampfittings

Asbestmateriaal

- Eenvoudige handelingen: mag via doe-het-zelf of door werknemer(s) met opleidingsattest eenvoudige handelingen  
Deze toepassing mag door een aannemer die over een opleidingsattest eenvoudige handelingen beschikt of door een particulier (doe-het-zelf), verwijderd worden indien er geen verhoogd risico op vrijgave van asbestvezels (max. concentratie 0,01 vezels/cm<sup>3</sup> - CODEX Art. VI.3-54) ontstaat en de toepassing voorafgaand wordt gefixeerd/bevochtigd. De individuele elementen moeten zonder machinale werktuigen (boormachine, slijpschijf, hogedrukreiniger, etc.) en zonder breken of gooien een voor een losgemaakt worden en dubbel en luchtdicht verpakt afgevoerd worden naar een erkend afvalpunt (recyclagepark). Daar moeten ze voorzichtig in de container voor asbestafval worden gelegd. Op het recyclagepark worden uitsluitend hechtgebonden asbestmaterialen aanvaard. Niet-hechtgebonden asbestmaterialen kunnen enkel bij een erkend asbestverwijderaar of asbestafvalverwerker worden aangeboden.

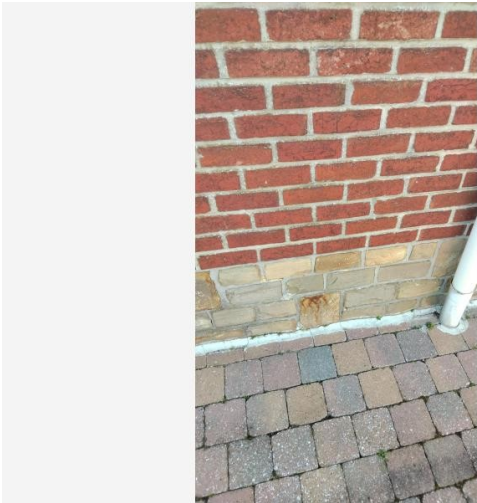
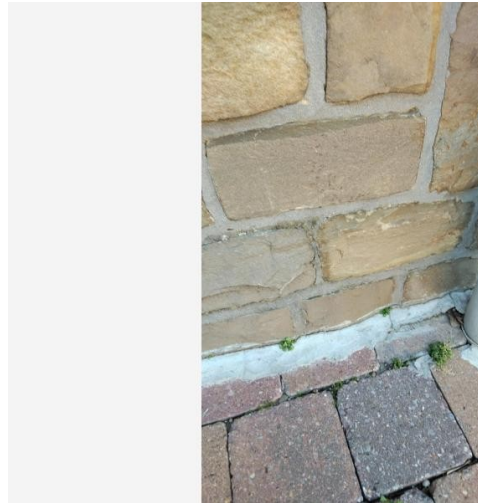
## Fiche 16: Smeerlaag in cement (buiten)

Geen asbest

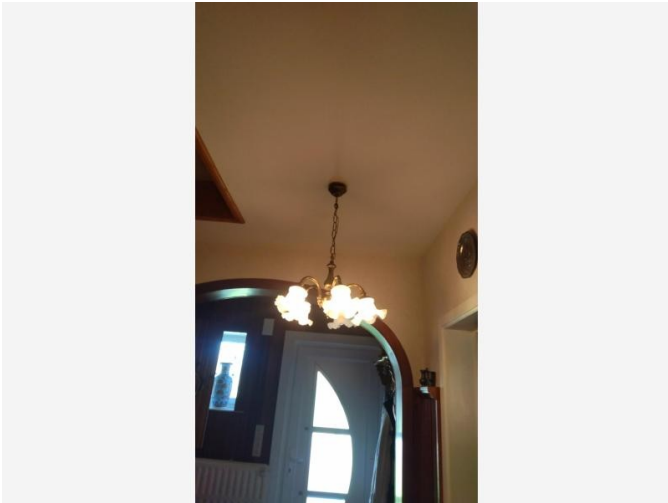
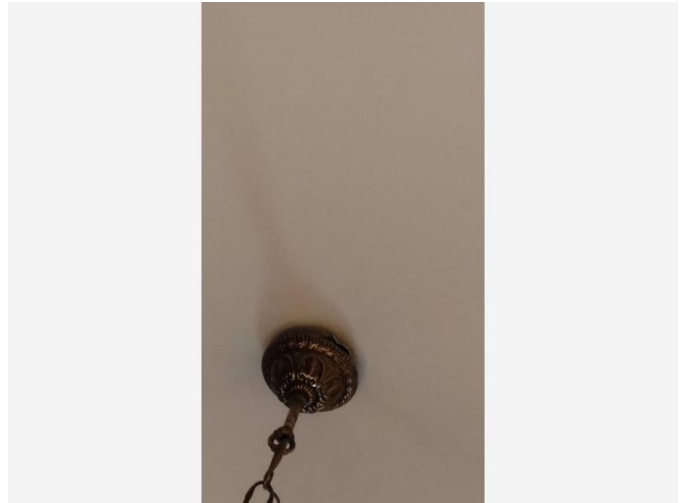
## Fiche 17: Pleisterwerk plafonds

Geen asbest

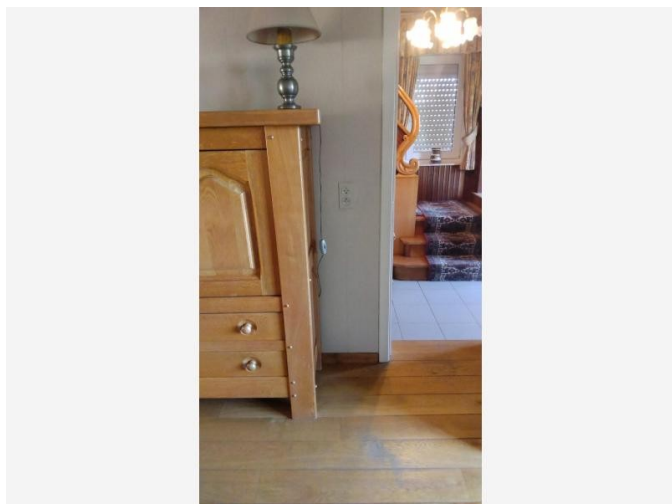
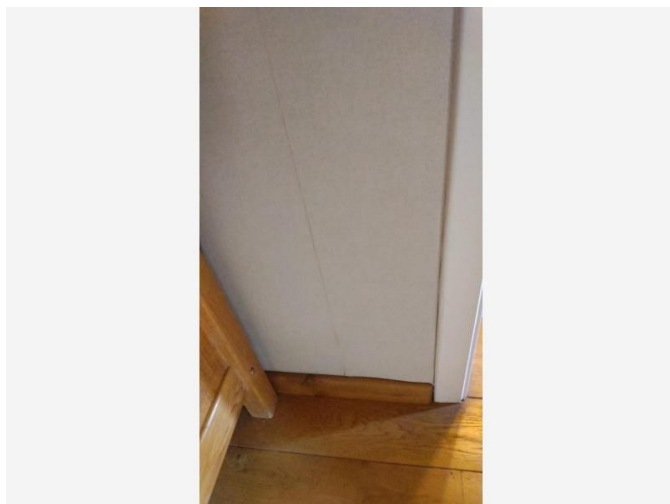
## Fiche 18: Pleisterwerk wanden

Geen asbest
