Asbestinventarisatetest

Houwenberglaan 3, 3090 Overijse

Attestnummer : 20260526-000467.000

Asbestveilig (maar niet asbestvrij)

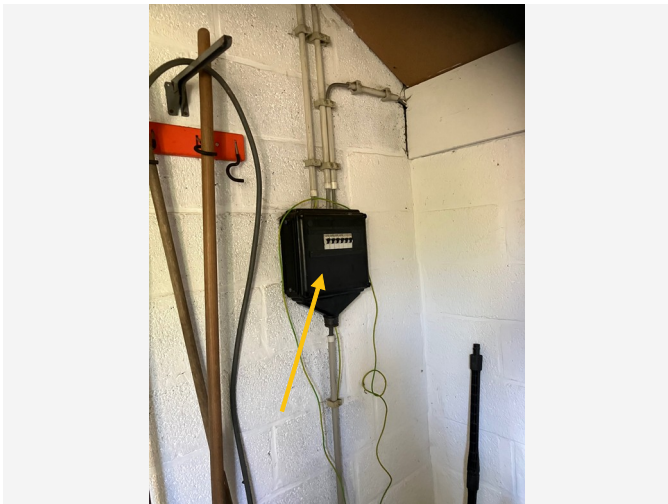
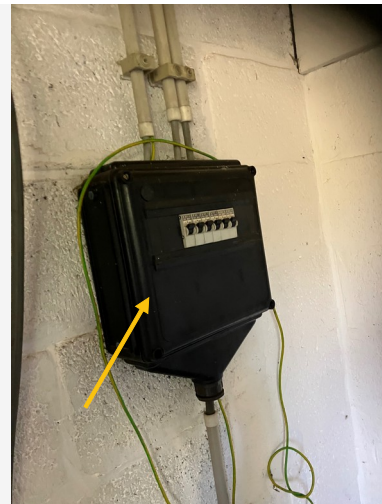
Het asbestmateriaal valt onder de mijlpaal van 2040.

Eindbeoordeling materiaalrisico	Laag materiaalrisico en/of verlaagde kans op vezelvrijgave
---------------------------------	--

Gebondenheid	Categorie 1: hechtgebonden in oorsprong
Asbestsoort (vezeltype)	Crocidoliet aanwezig
Asbestconcentratie	Laag (< 50%)
Afschermingsgraad van het gehele materiaal	Geheel of deels vrij aan de binnenlucht, maar geen contact met binnenluchtstromen
Toestand van het materiaal	Onbeschadigd, niet verweerd

Beschrijving	Bakeliet meter- en zekering kast in tuinhuis
Omgeving	Binnen
Primaire drager	Communicatie en elektrische infrastructuur en uitrusting
Asbestmateriaal	Plaat, paneel, tablet - Type Bakeliet
Bindmiddel van asbestmateriaal	Kunststof of -hars
Gebondenheid op basis van bindmiddel	Hecht
Hoeveelheid (oppervlakte - dikte - aantal)	• 3,00 m ² - 2,00 cm - 1 stuk
Totaal volume	0,06 m ³
Eenvoudig bereikbaar	Ja
Bevestigingswijze	• Geschroefd
Identificatiemethode	De asbestdeskundige beoordeelt het materiaal als asbestverdacht en dus asbesthoudend, en dit zonder monsternamen. Motivatie: De materialen behoren niet toe aan de eigenaar voor wie de asbestdeskundige de asbestinventaris uitvoert.
Destructieve handeling voor identificatie	Nee
Opmerking	De meterkast hoort toe aan de nutsmaatschappij en dient door hen vervangen/verwijderd te worden.zekering kast tuinhuis

- Zorg voor een veilig beheer. Vermijd het beschadigen van het asbestmateriaal. Controleer de toestand jaarlijks op wijzigingen.

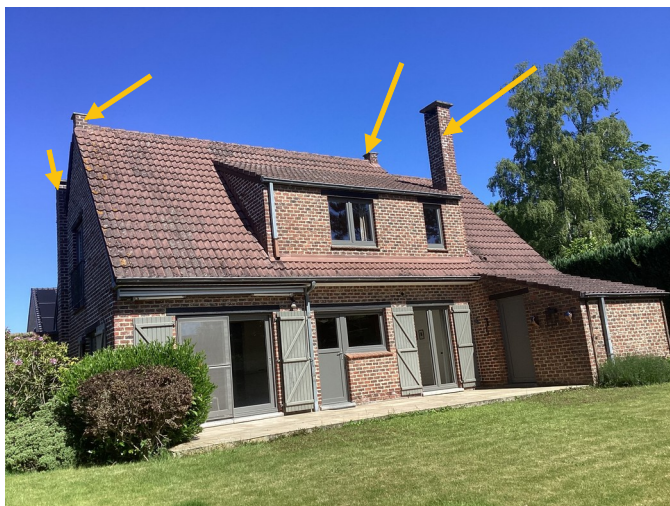
Tijdelijke beperking

Reden: Het te onderzoeken materiaal situeert zich hoger dan 3,50 m te rekenen vanaf een veilige ondergrond

Uitleg van de asbestdeskundige: De binnenzijde van de schouw kon niet geïnspecteerd worden. Ook van buitenaf was inspectie onmogelijk omwille van de hoogte(hoger dan 3.5m). Asbestverdachte toepassingen kunnen aanwezig zijn. Dit betreft een beperking op middellange termijn.

(Asbest)materiaal	Rookgaskanaal
Karakterisatie	Asbest (verdacht)
Primaire drager	HVAC infrastructuur en uitrusting

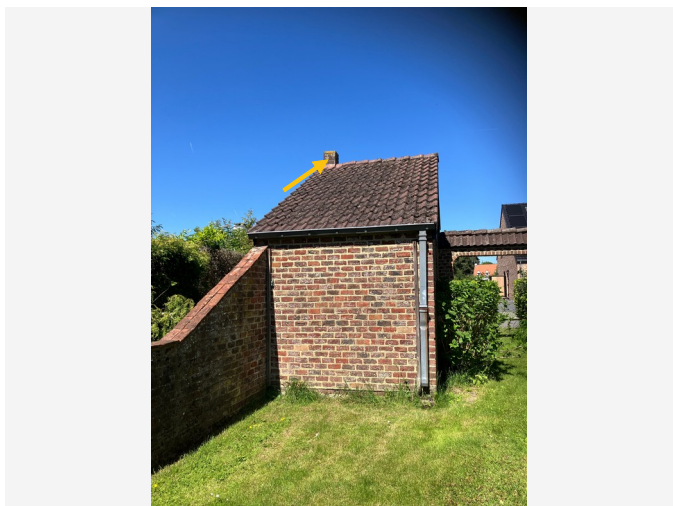
Tijdelijke beperking

Reden: Het te onderzoeken materiaal situeert zich hoger dan 3,50 m te rekenen vanaf een veilige ondergrond

Uitleg van de asbestdeskundige: De binnenzijde van de schouw kon niet geïnspecteerd worden. Ook van buitenaf was inspectie onmogelijk omwille van de hoogte(hoger dan 3.5m). Asbestverdachte toepassingen kunnen aanwezig zijn. Dit betreft een beperking op middellange termijn.

(Asbest)materiaal	Rookgaskanaal
Karakterisatie	Asbest (verdacht)
Primaire drager	HVAC infrastructuur en uitrusting

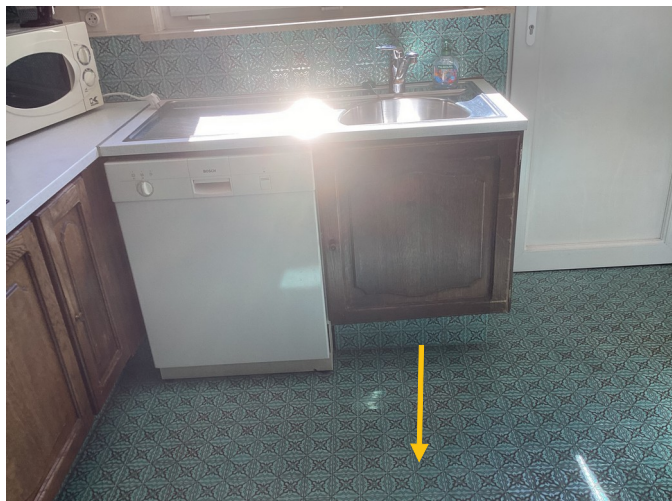
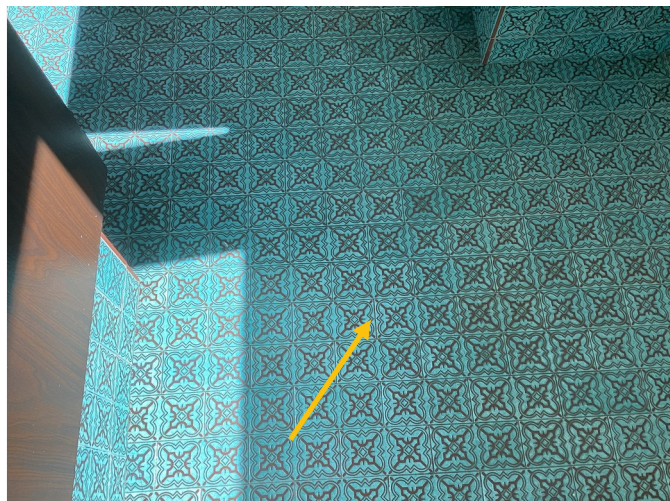
Fiche 5: Tegellijm onder vloertegels en achter plinttegels keuken

Informatie over een materiaal dat de asbestdeskundige niet kan waarnemen of vaststellen

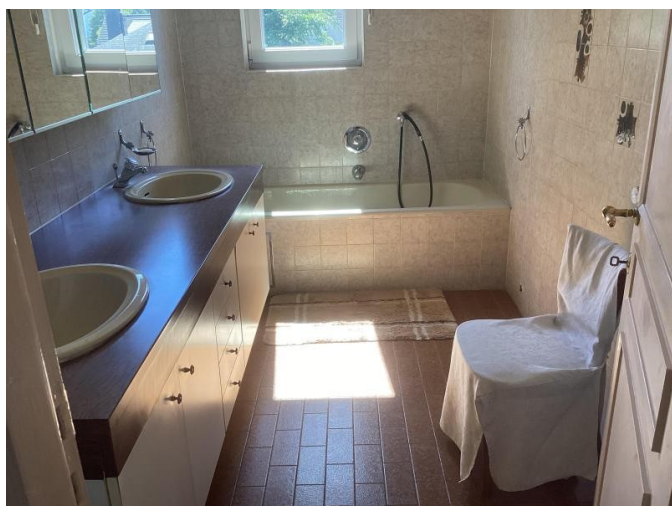
Informatie over een materiaal dat de asbestdeskundige niet kan waarnemen of vaststellen

Tegels badkamers,wc

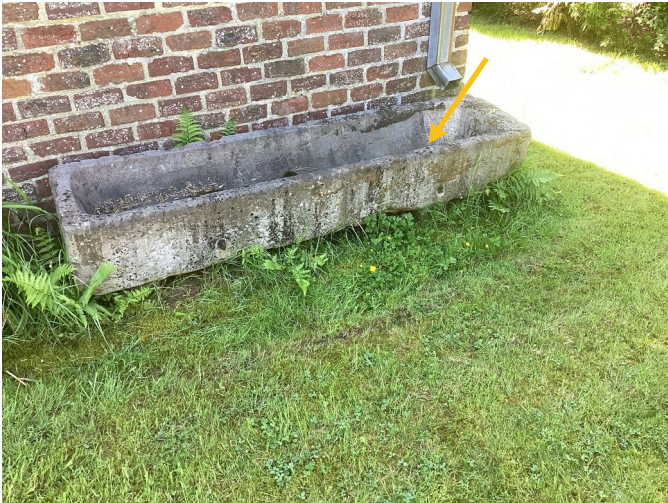
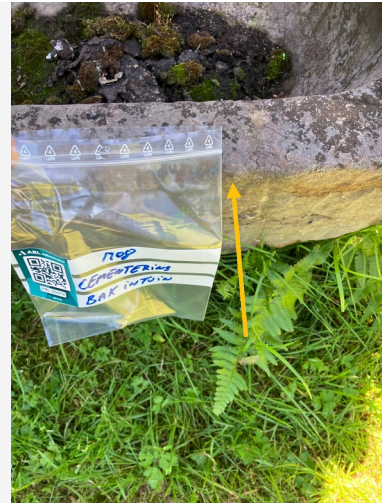
Fiche 7: Cementering bak in tuin

Geen asbest

#	Type	Referentie	Resultaat
7.1	Mengmonster	M08	Geen asbest

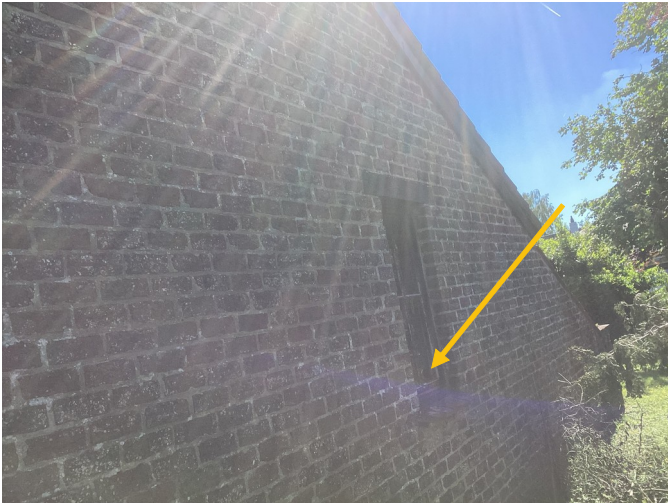
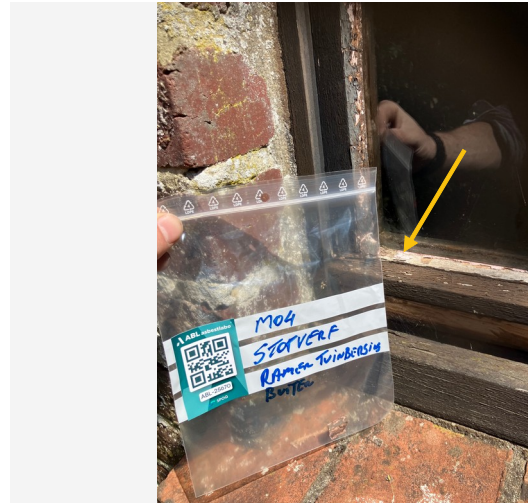
Fiche 8: Stopverf ramen tuinhuis

Geen asbest

#	Type	Referentie	Resultaat
8.1	Puntmonster	M04	Geen asbest

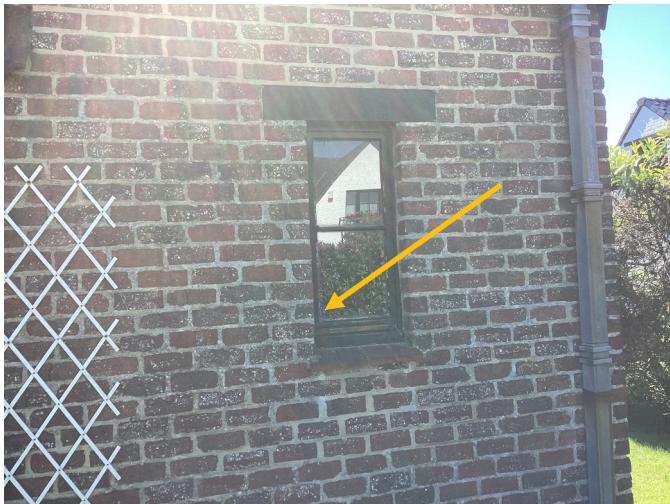
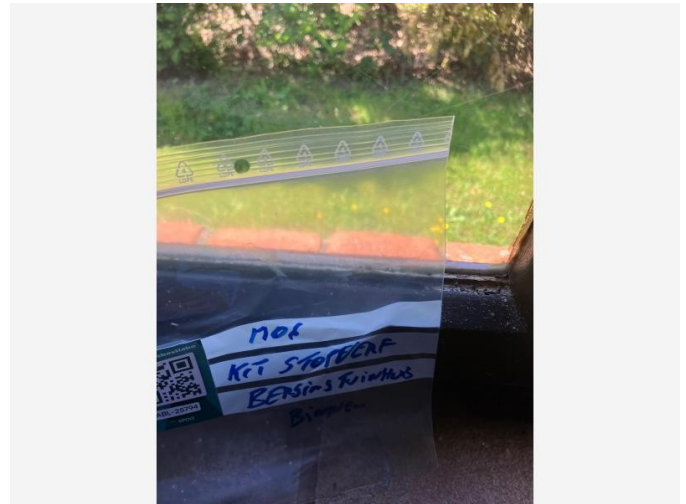
Fiche 9: Mastiek/kit stopverf tussen glas en profiel - Binnen tuinhuis

Geen asbest

#	Type	Referentie	Resultaat
9.1	Puntmonster	M06	Geen asbest

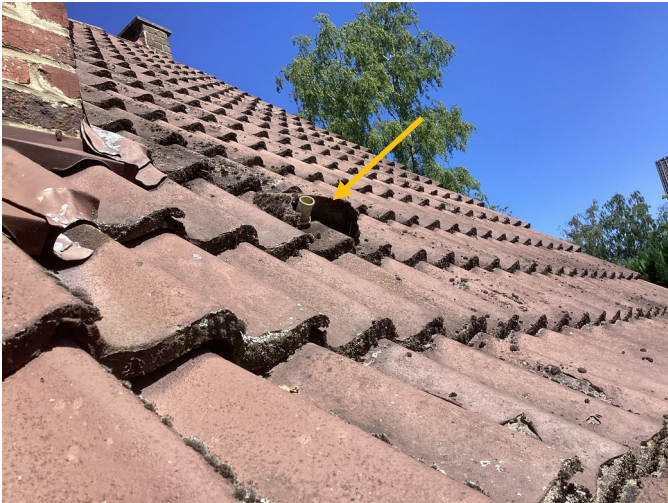
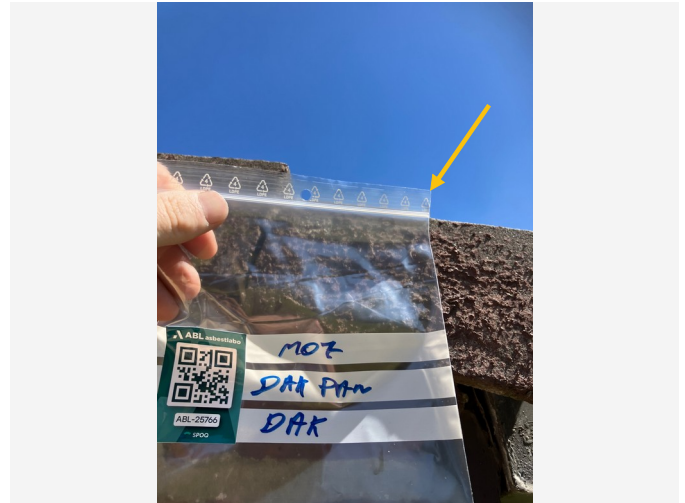
Fiche 10: Dakbedekking - Dakpan

Geen asbest

#	Type	Referentie	Resultaat
10.1	Puntmonster	M07	Geen asbest

Beschrijving	Dakbedekking - Dakpan
Omgeving	Buiten
Primaire drager	Schuin dak
Bindmiddel van materiaal	Cement
Gebondenheid op basis van bindmiddel	Hecht
Hoeveelheid (oppervlakte - aantal)	• 34,00 m ² - 1 stuk
Totale oppervlakte	34,00 m ²
Identificatiemethode	Een monstername door de asbestdeskundige met laboanalyse door een asbestlabo.
Destructieve handeling voor identificatie	Nee
Opmerking	De hoeveelheid betreft een schatting dit zijn de zelfde leien als de gevel leien !

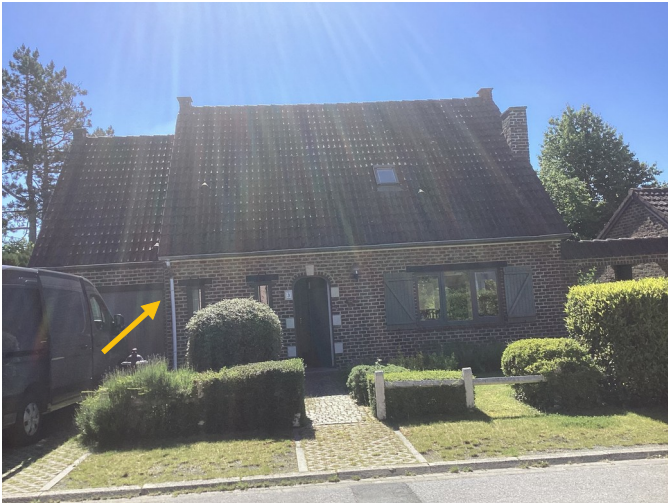
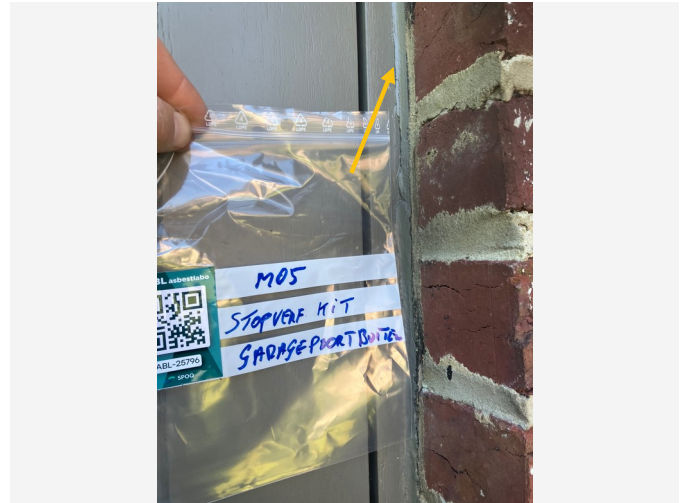
Fiche 11: Stopverf kit garage

Geen asbest

#	Type	Referentie	Resultaat
11.1	Puntmonster	M05	Geen asbest

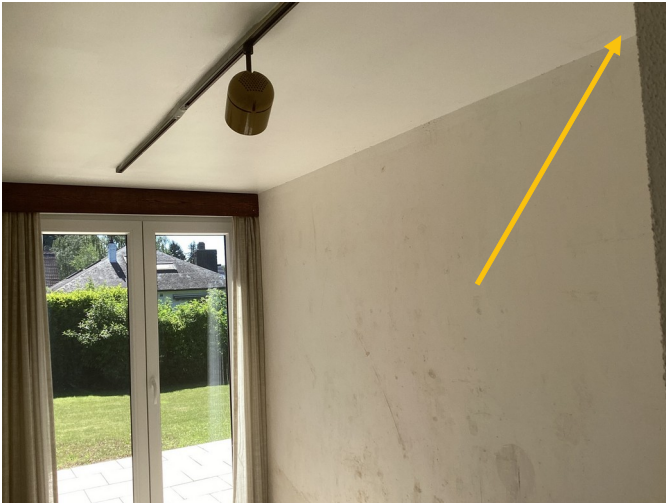
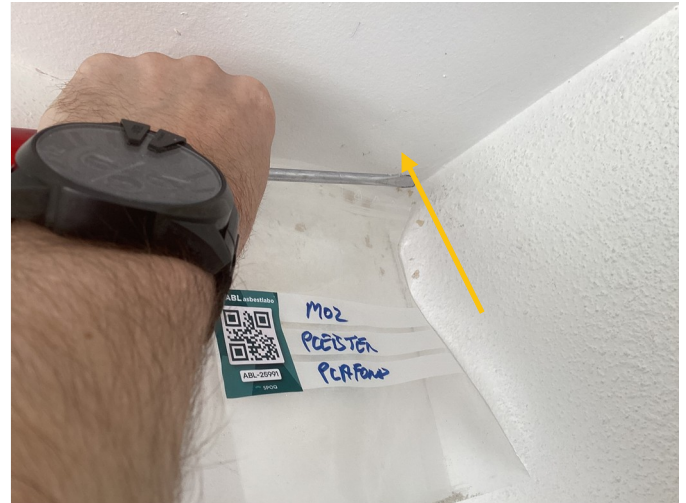
Fiche 12: Pleisterwerk plafonds

Geen asbest

#	Type	Referentie	Resultaat
12.1	Mengmonster	M02	Geen asbest

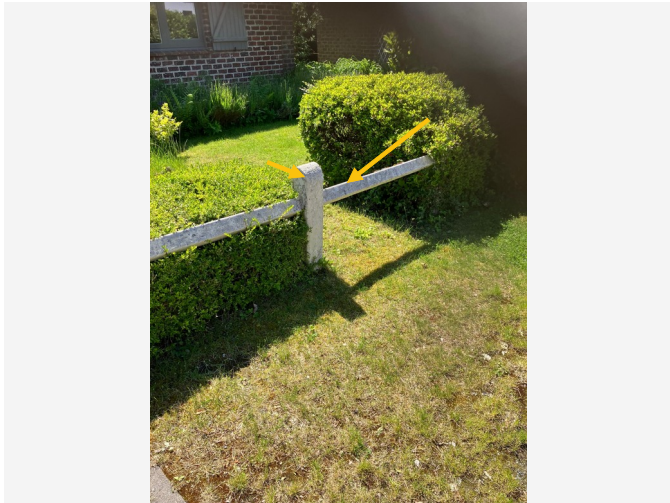
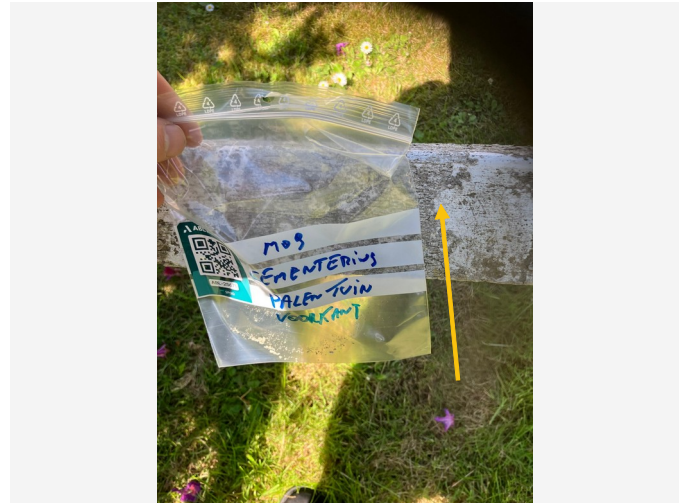
Geen asbest

#	Type	Referentie	Resultaat
13.1	Mengmonster	M09	Geen asbest

Beschrijving	Omheining voorkant cementering
Omgeving	Binnen
Primaire drager	Afboording, omheining...
Bindmiddel van materiaal	Cement
Gebondenheid op basis van bindmiddel	Hecht
Hoeveelheid (oppervlakte - dikte - aantal)	• 10,00 m ² - 2,00 cm - 1 stuk
Totaal volume	0,20 m ³
Identificatiemethode	Een monstername door de asbestdeskundige met laboanalyse door een asbestlabo.
Destructieve handeling voor identificatie	Nee
Opmerking	De hoeveelheid betreft een schatting. Dit is de omheining voorkant!

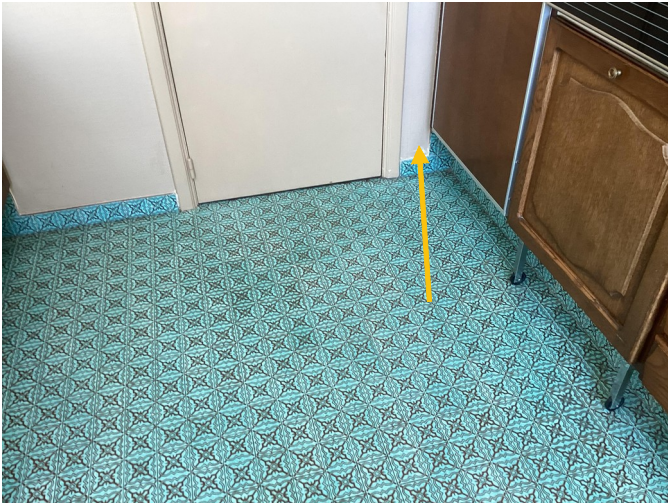
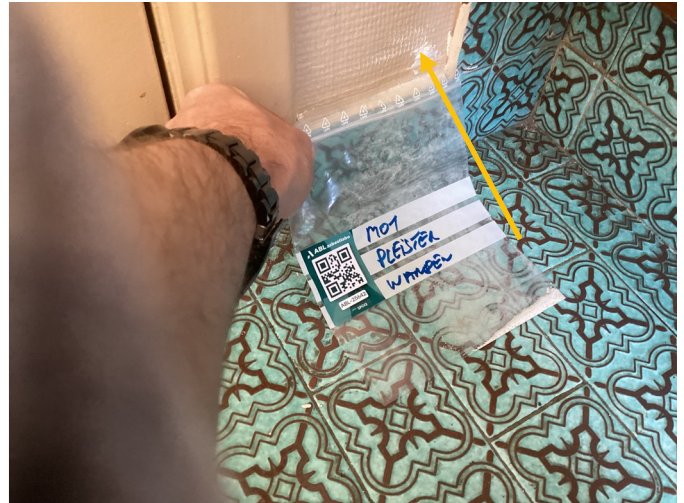
Fiche 14: Pleisterwerk wanden

Geen asbest

#	Type	Referentie	Resultaat
14.1	Mengmonster	M01	Geen asbest
