# Asbestinventarisatetest

Geelsebaan 7, 2460 Kasterlee

Attestnummer : 20260424-000273.000

Uitgegeven op : 24.04.2026

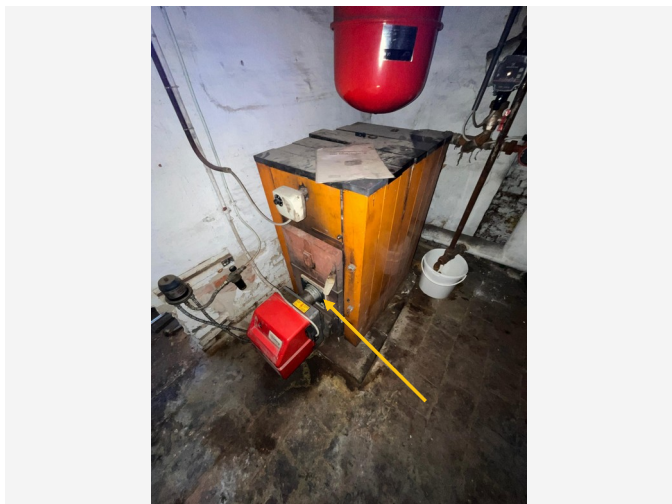
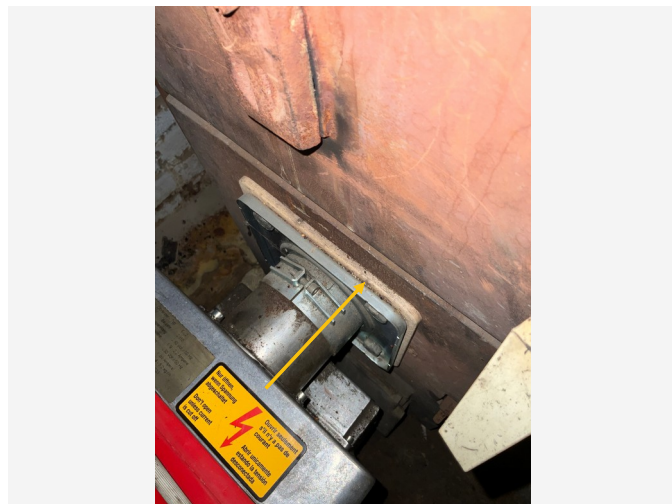
Het asbestmateriaal valt onder de mijlpaal van 2034.

Als de pakking samen met de leiding wordt doorgesneden en in zijn geheel wordt afgevoerd, dan kan dit met eenvoudige handelingen. Op deze manier wijzigt de toestand van de toepassing niet.

- Eenvoudige handelingen: enkel door erkend asbestverwijderaar  
Het openen van de pakking en verwijderen van het materiaal kan meestal niet als eenvoudige handeling omdat er dan vaak asbestvezels vrijkomen (scheuren van de pakking)

Laag materiaalrisico en/of verlaagde kans op vezelvrijgave

Gebondenheid	Categorie 2: niet-hechtgebonden met matrix
Asbestsoort (vezeltype)	Alleen chrysotiel aanwezig
Asbestconcentratie	Hoog ( $\geq 50\%$ )
Afschermingsgraad van het gehele materiaal	Geheel of deels vrij aan de buitenlucht, maar geen contact met binnenlucht
Toestand van het materiaal	Onbeschadigd, niet verweerd

- Zorg voor een veilig beheer. Vermijd het beschadigen van het asbestmateriaal. Controleer de toestand jaarlijks op wijzigingen.
- Voer bijkomende staalname(s) uit.

De leiding zal doorgeslepen worden en de flens met pakking ongeopend afgevoerd worden

EH via doe-het-zelf :Standaard dragen van de nodige wegwerp beschermingsmiddelen FFP 3 masker , handschoenen en tyvec CAT III type 5-6 , afspoelbaar schoeisel

Bevochtig het materiaal en verpak in dubbel plastic folie

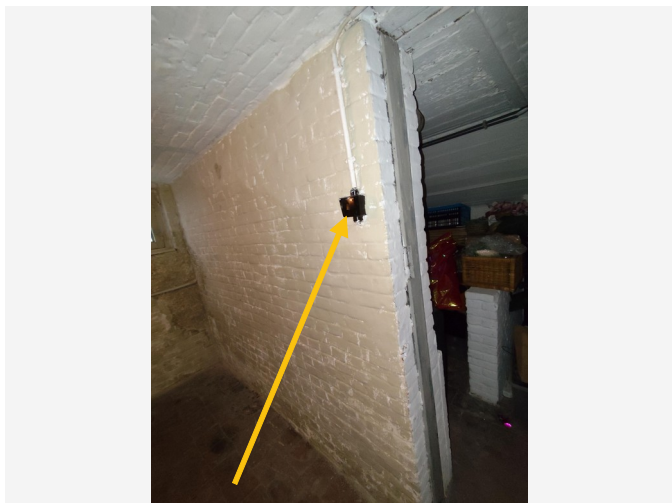
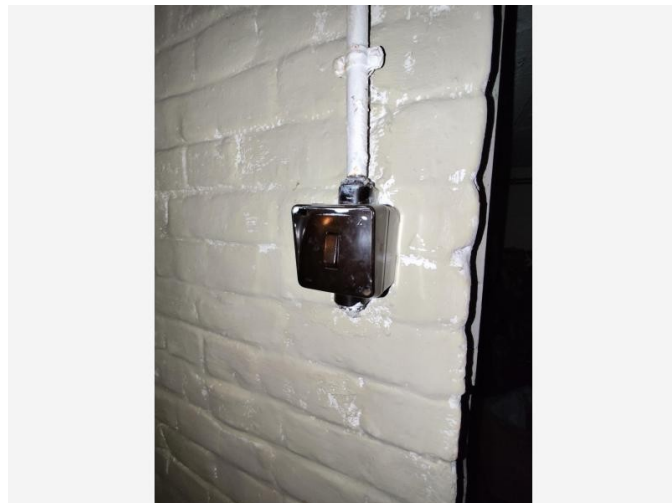
## Fiche 2: Bakeliet toepassingen (schakelaars-stopcontacten)

Het asbestmateriaal valt onder de mijlpaal van 2040.

Eindbeoordeling materiaalrisico	Laag materiaalrisico en/of verlaagde kans op vezelvrijgave
---------------------------------	--

<b>Gebondenheid</b>	Categorie 1: hechtgebonden in oorsprong
<b>Asbestsoort (vezeltype)</b>	Crocidoliet aanwezig
<b>Asbestconcentratie</b>	Laag (< 50%)
<b>Afschermingsgraad van het gehele materiaal</b>	Geheel of deels vrij aan de binnenlucht, maar geen contact met binnenluchtstromen
<b>Toestand van het materiaal</b>	Onbeschadigd, niet verweerd

- Zorg voor een veilig beheer. Vermijd het beschadigen van het asbestmateriaal. Controleer de toestand jaarlijks op wijzigingen.
- Voer bijkomende staalname(s) uit.

- Eenvoudige handelingen: mag via doe-het-zelf of door werknemer(s) met opleidingsattest eenvoudige handelingen  
Schakelaars, stopcontacten en andere gelijkaardige toepassingen kunnen eenvoudig losgeschroefd worden --> EH doe-het-zelf. Afgesloten of verzegelde kast --> EH opgeleid techniker personeel 8u basisopleiding asbest. Voor elektrische infrastructuur en uitrusting dient u vooraleer men deze toepassing gaat bevochtigen de elektriciteit af te sluiten (zoniet elektrocutie-/brandgevaar). standaard dragen van de nodige wegwerp beschermingsmiddelen FFP 3 masker , handschoenen en tyvec CAT III type 5-6 , afspoelbaar schoeisel Losschroeven en dubbel verpakken in plastic , sluit luchtdicht af en breng dit als hechtgebonden afval naar een plaatselijk containerpark. Voor hechtgebonden toepassingen: Bij verwijdering door doe-het-zelf moet men dit afval dubbel en luchtdicht verpakt aandienen bij het gemeentelijk recyclagepark. Men raadpleegt best op voorhand de voorwaarden van het recyclagepark.

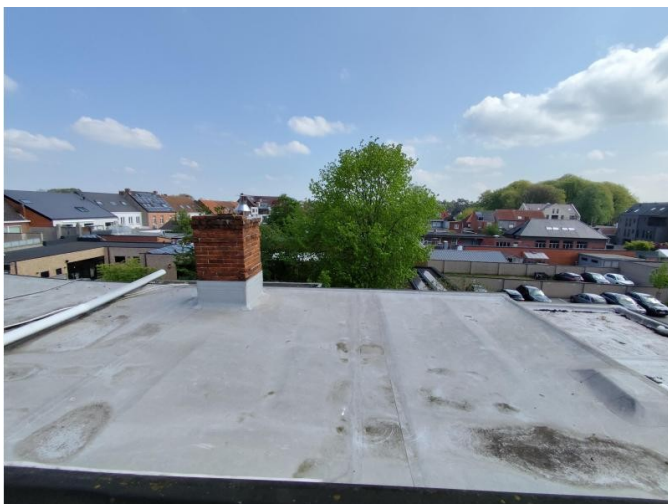
**Reden:** Het onderzoek kan niet uitgevoerd worden binnen de bepalingen van de Welzijnswet

**Uitleg van de asbestdeskundige:** Aanwezigheid onderdak kon niet vastgesteld worden: isolatieplaten aan de binnenkant / niet duidelijk adv opheffen van een daklei, geen mogelijkheid om op een veilige manier een daklei te tillen / geen destructief onderzoek mogelijk

Bij werken kan een stelling / hoge ladder geplaatst worden om veilig te inspecteren ( om vb meerdere dakleien tillen) of door een destructief onderzoek via de binnenkant.

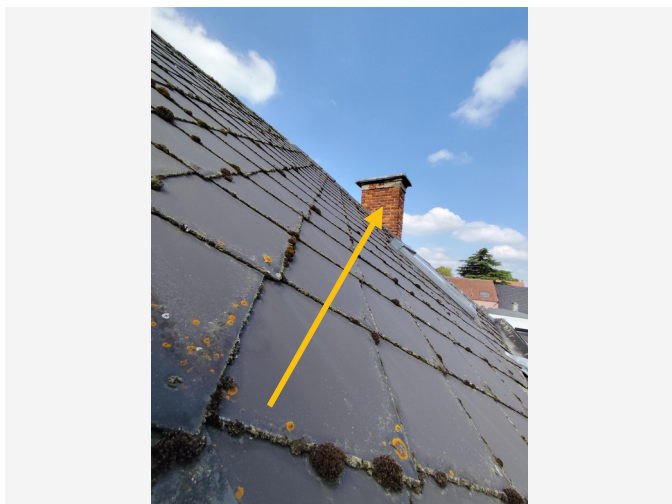
**Reden:** Het te onderzoeken materiaal situeert zich hoger dan 3,50 m te rekenen vanaf een veilige ondergrond

**Uitleg van de asbestdeskundige:** Bij werken (dak of reiniging schouw) kan een stelling geplaatst worden, het is niet duidelijk of er asbestverdachte materialen aanwezig zijn in/rond de schouw.

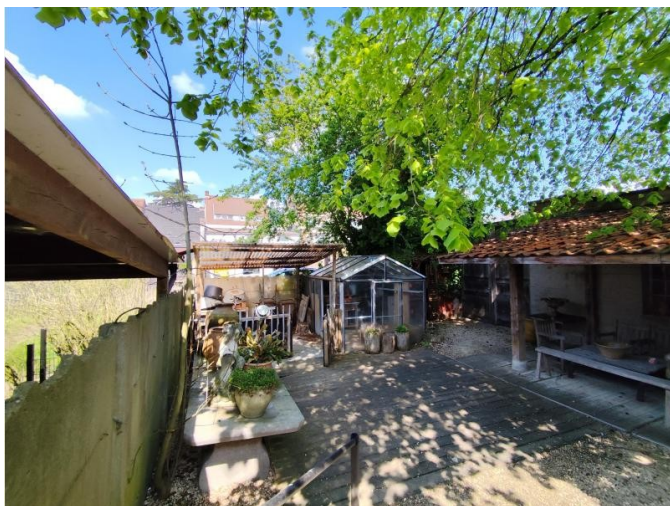
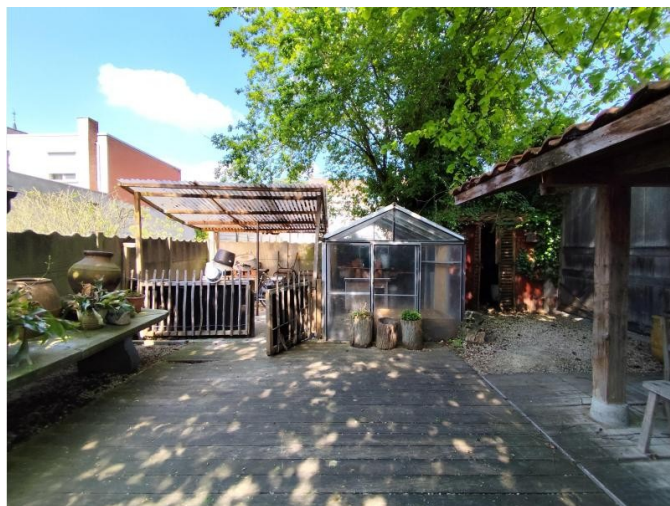
Het afdak en de serre zijn gecontroleerd, er zijn geen verdachte materialen opgemerkt.

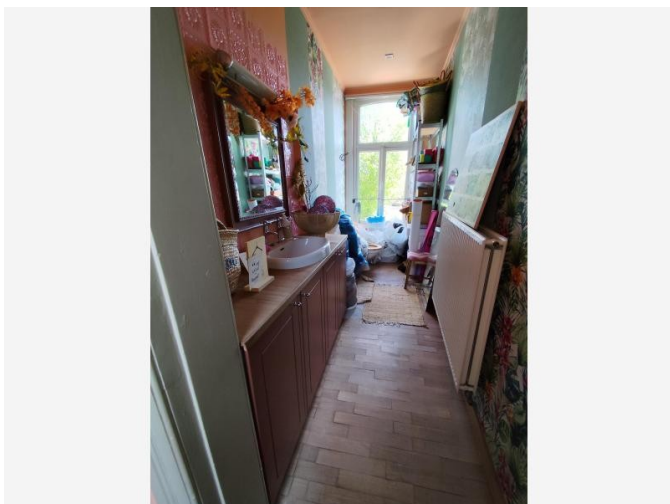
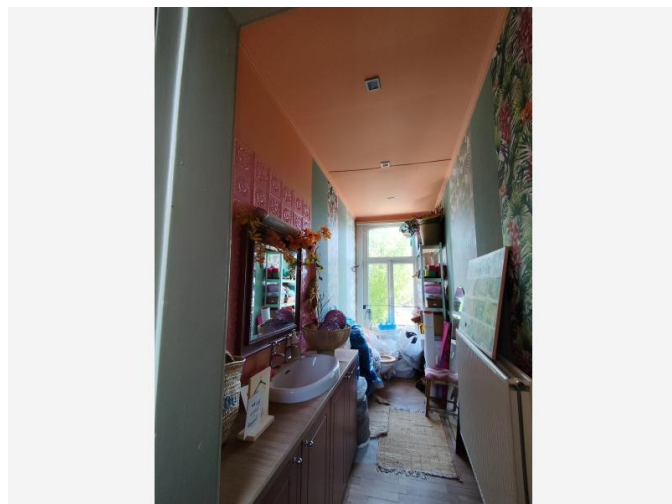
Alle plafonds bestaan uit vals plaatmateriaal (gipsplaten). Zonder destructieve handeling is het niet mogelijk om na te gaan of er

asbesthoudende materialen aanwezig zijn achter de plafondafwerking. Als bij sloop of renovatie blijkt dat er boven dit plafond nog pleisterwerk aanwezig is, moet dit bemonsterd worden.

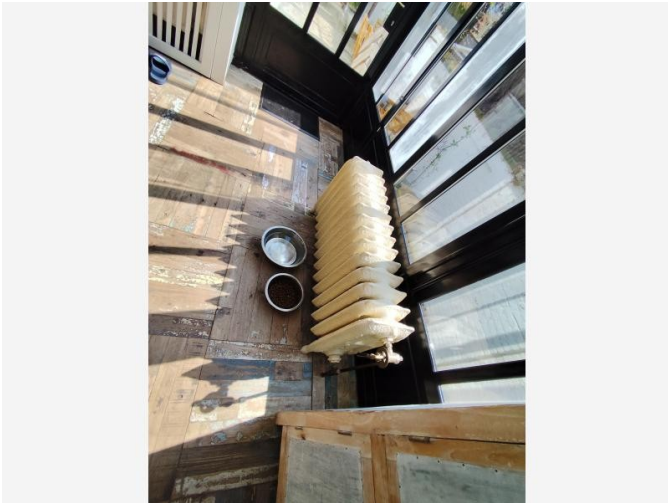
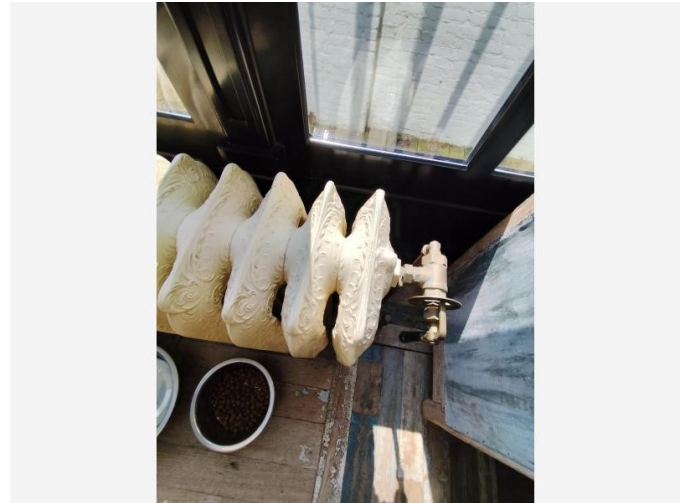
Mogelijks bevinden er zich in de radiatoren asbesthoudende pakkingen. Een monsternamen om dit uit te sluiten wordt verhinderd om destructieve handelingen aan een installatie in gebruik te vermijden.

Er kunnen inwendige asbesthoudende dichtingen aanwezig zijn tussen de lamellen of aan de doppen van de gietijzeren radiatoren.

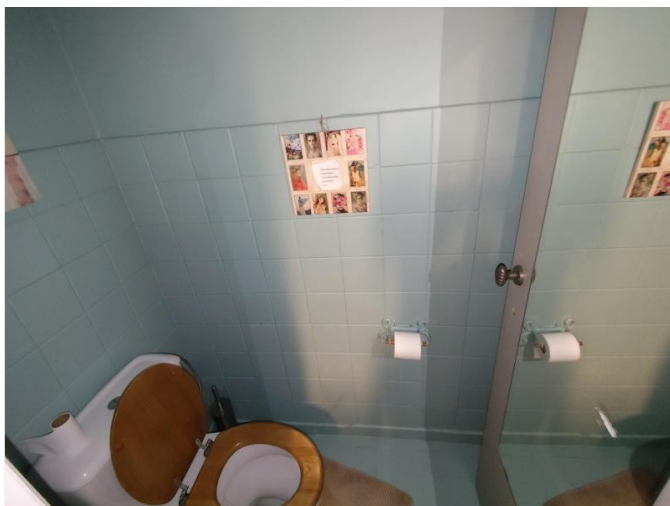
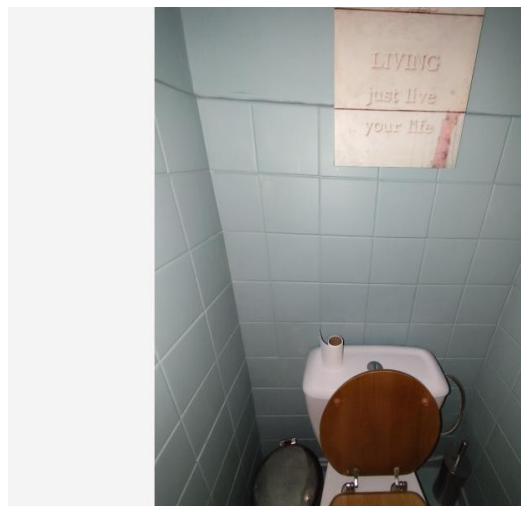
In het inspectieprotocol is een monstername van tegellijm verplicht om dit te identificeren als niet-asbesthoudend. Er waren geen facturen ter beschikking die bevestigen dat de tegels na 2001 waren geplaatst. Er waren geen bestaande beschadigingen aan de wandtegels om de lijm voldoende te kunnen inspecteren. Om dit af te toetsen is het aangewezen om bij eventuele renovatiewerken aan de tegels verder onderzoek/staalname te laten uitvoeren ter controle.

In uitzonderlijke gevallen kan de lijm waarmee deze zijn vastgehecht asbesthoudend zijn. Gezien het een niet-destructief

onderzoek betreft, werd er geen staal genomen. Bij afbraak van deze tegels, is het aangewezen deze lijm laag te laten analyseren op de aanwezigheid van asbest.

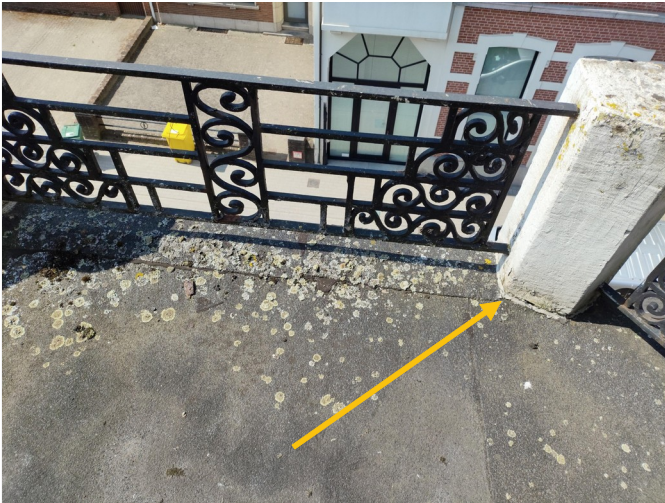
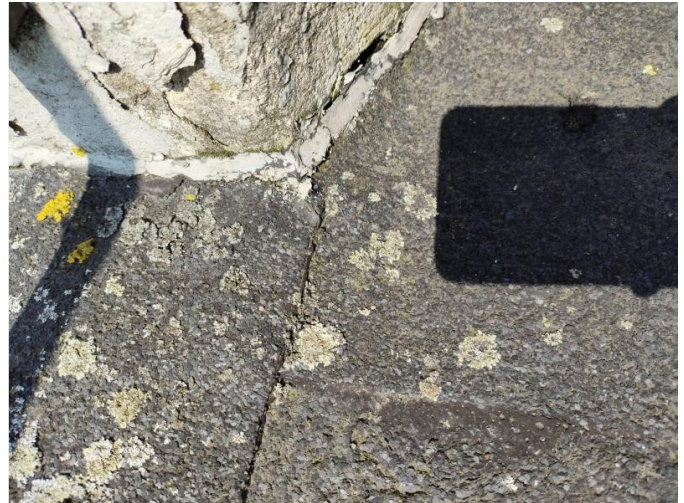
## Fiche 9: Roofing

Geen asbest

#	Type	Referentie	Resultaat
9.1	Puntmonster	6	Geen asbest

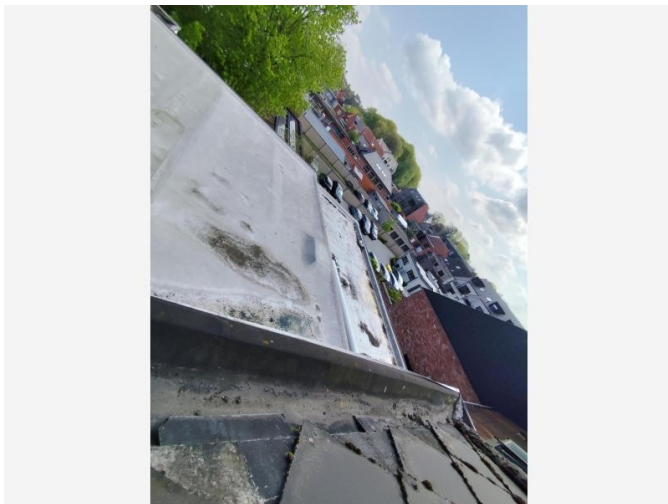
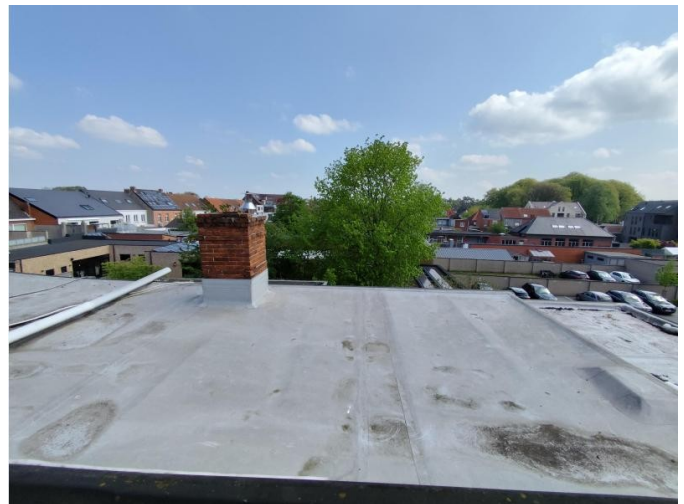
## Fiche 15: EPDM (plat dak)

Beschrijving	Notitie	Terug te vinden op plannen
Fiche 15: EPDM (plat dak)	Op een deel van het platte dak ligt EPDM rubber, dit is niet asbest verdacht.	-
Fiche 16: Kit: niet verdacht (visueel vastgesteld)	De gebruikte siliconen kit is niet asbestverdacht.	-
