Asbestinventarisatetest

Hundelgemsesteenweg 257, 9050 Gent

Attestnummer : 20250903-000353.000

Uitgegeven op : 03.09.2025

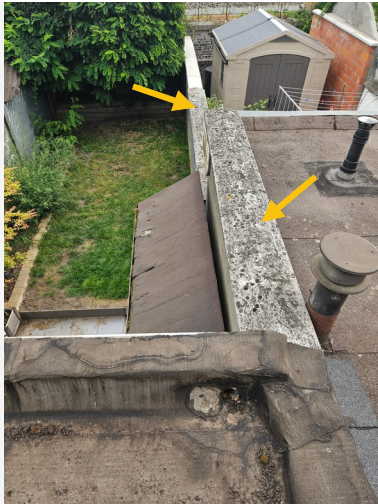
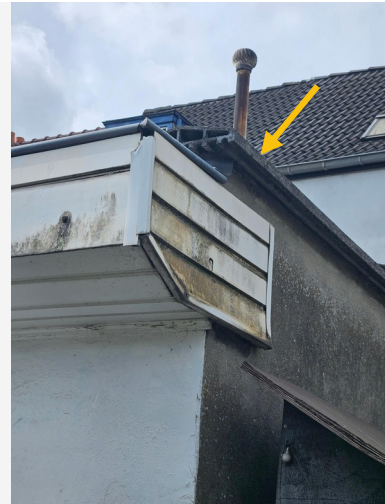
Eindbeoordeling materiaalrisico	Verhoogd materiaalrisico en/of verhoogde kans op vezelvrijgave
Opmerking	De dekstenen worden als matig verweerd beschouwd door de weerselementen. Er is korstmosvorming zichtbaar

Gebondenheid	Categorie 1: hechtgebonden in oorsprong
Asbestsoort (vezeltype)	Crocidoliet aanwezig
Asbestconcentratie	Laag (< 50%)
Afschermingsgraad van het gehele materiaal	Geheel of deels vrij aan de buitenlucht
Toestand van het materiaal	Matig beschadigd, matig verweerd

Beschrijving	Deksteen gemene muur
Omgeving	Buiten
Primaire drager	Wand vrijstaand (scheidingsmuur, ...)
Asbestmateriaal	Deksteen, muurkap - Hol
Bindmiddel van asbestmateriaal	Cement
Gebondenheid op basis van bindmiddel	Hecht
Hoeveelheid (oppervlakte - dikte - aantal)	• 3,00 m ² - 5,00 cm - 1 stuk
Totaal volume	0,15 m ³
Eenvoudig bereikbaar	Ja
Bevestigingswijze	• Verlijmd, ingegoten, versmeerd
Identificatiemethode	Vaststelling zonder monsternamen
Destructieve handeling voor identificatie	Nee
Opmerking	Een gedeelte van de scheidingsmuur aan de rechterzijde van de tuin is voorzien van asbestverdachte dekstenen. Het is niet duidelijk wie eigenaar van de muur is, hierdoor wordt er uitgegaan van een gemeenschappelijke eigendom.

Verwijderen

- Zorg voor een veilig beheer. Vermijd het beschadigen van het asbestmateriaal. Controleer de toestand jaarlijks op wijzigingen.

- Eenvoudige handelingen: mag via doe-het-zelf of door werknemer(s) met opleidingsattest eenvoudige handelingen
Het betreft een hechtgebonden toepassing. Deze mag via doe-het-zelf verwijderd worden. Zorg hierbij voor een goede fixatie van de toepassing. Deze mag bij verwijdering niet breken. Gebruik hierbij de correcte PBM's (FFP3 mondkapje en handschoenen)

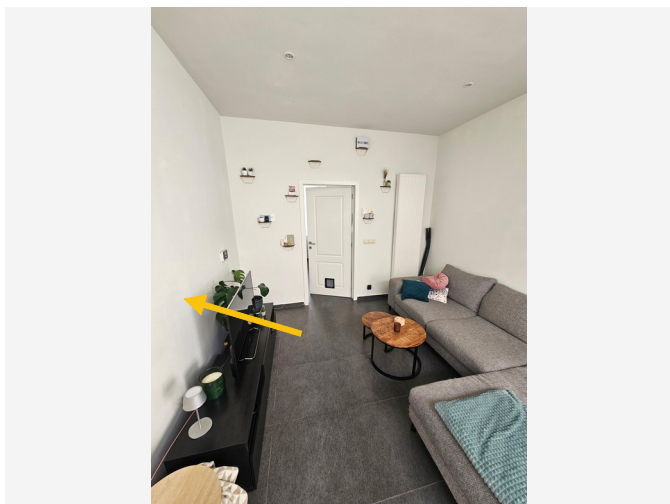
Uitgesloten van inspectie

Bouwjaar: 2016

Constructies gebouwd vanaf 2001 moeten niet onderzocht worden

Opmerking	Het aangeleverde technische dossier verklaart dat het oude pleisterwerk afgekapt is en dat er nieuw pleisterwerk geplaatst is in de volledige woning in 2016. Tijdens het plaatsbezoek kon vastgesteld worden dat het pleisterwerk er vrij recent uitziet.
------------------	--

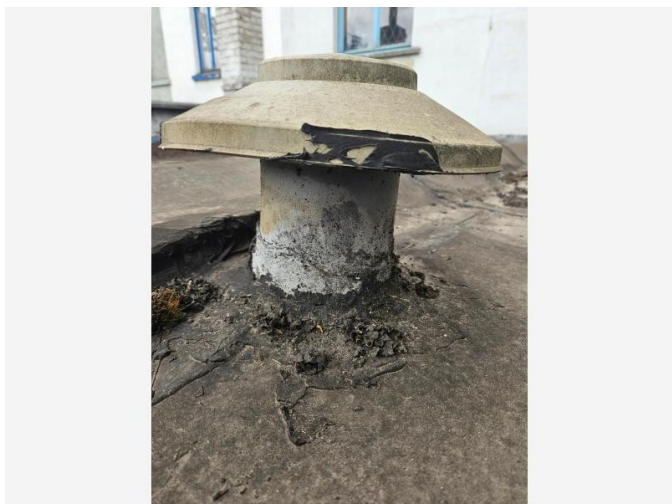
Op het platte dak is een schouw aanwezig. Deze bestaat uit kunststof en is bijgevolg niet asbestverdacht

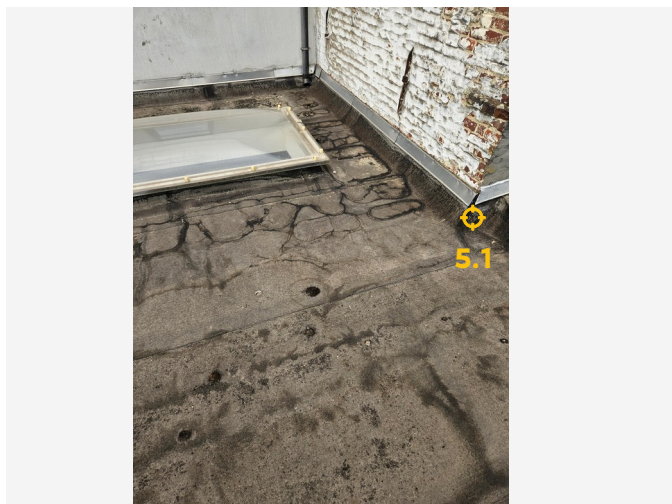
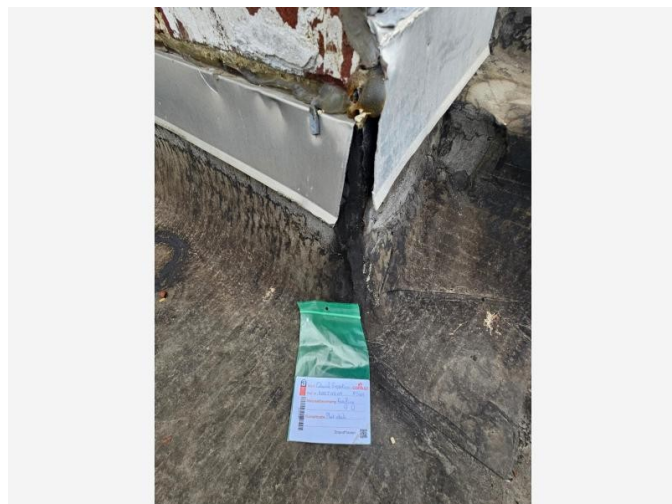
Fiche 5: Plat dak in roofing

Geen asbest

#	Type	Referentie	Resultaat
5.1	Puntmonster	PS01	Geen asbest

Beschrijving	Plat dak in roofing
Omgeving	Buiten
Primaire drager	Plat dak
Bindmiddel van materiaal	Bitumen (roofing, teer, asfalt)
Gebondenheid op basis van bindmiddel	Hecht
Hoeveelheid (oppervlakte - aantal)	• 15,00 m ² - 1 stuk
Totale oppervlakte	15,00 m ²
Identificatiemethode	Vaststelling met monstername
Destructieve handeling voor identificatie	Nee
Opmerking	De dakdichting van het platte dak bestaat uit roofing. Er werd een puntstaal genomen van de toplaag om asbesthoudendheid uit te sluiten. Het is mogelijk dat er onder de toplaag oudere (asbesthoudende) roofing aanwezig is maar deze bij het plaatsbezoek niet inspecteerbaar was zonder het dak te beschadigen.

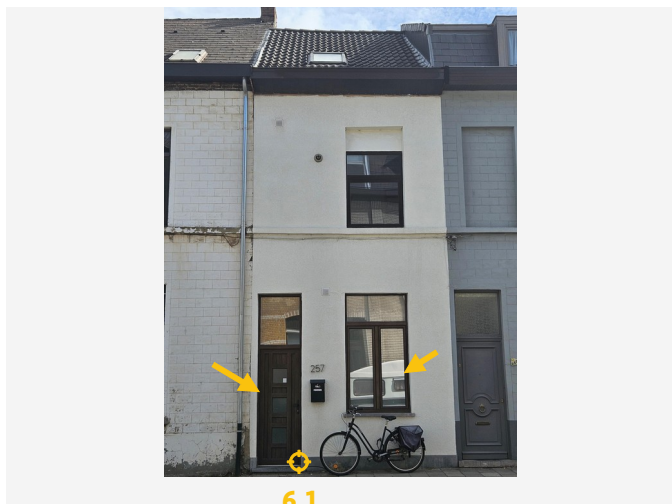
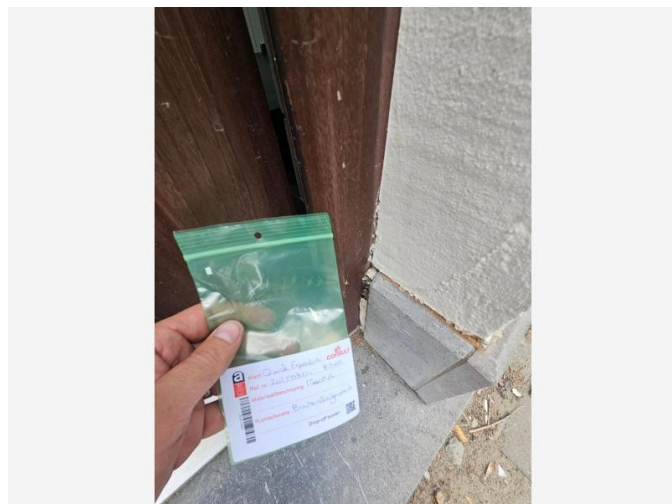
Fiche 6: mastiek buitenschrijnwerk

Geen asbest

#	Type	Referentie	Resultaat
6.1	Puntmonster	PS02	Geen asbest

Beschrijving	mastiek buitenschrijnwerk
Omgeving	Buiten
Primaire drager	Wandopening verticaal (raam, deur, ...)
Bindmiddel van materiaal	Kitten, mastiek, pasta
Gebondenheid op basis van bindmiddel	Hecht
Hoeveelheid (gewicht - aantal)	<ul style="list-style-type: none">• 0,50 kg - 1 stuk
Totaal gewicht	0,50 kg
Identificatiemethode	Vaststelling met monstername
Destructieve handeling voor identificatie	Nee
Opmerking	Aan de voordeur en het raam van de voorgevel is mastiek zichtbaar. Hiervan werd een puntstaal genomen om asbesthoudendheid uit te sluiten.
