Asbestinventarisatetest

Riddersstraat 174, 3000 Leuven

Attestnummer : 20260519-000411.000

Uitgegeven op : 19.05.2026

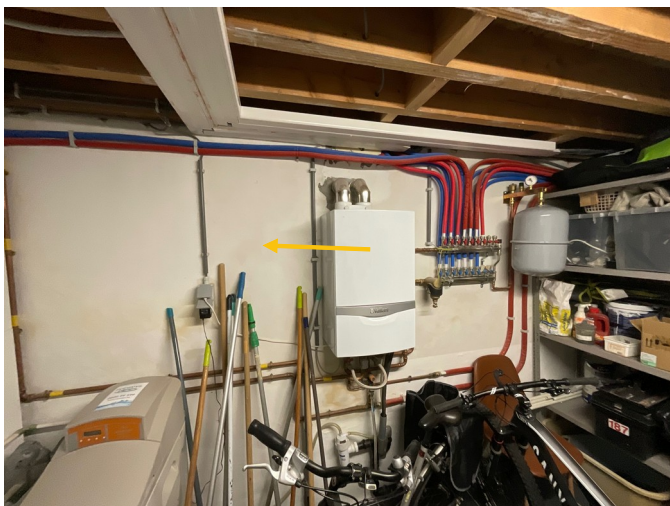
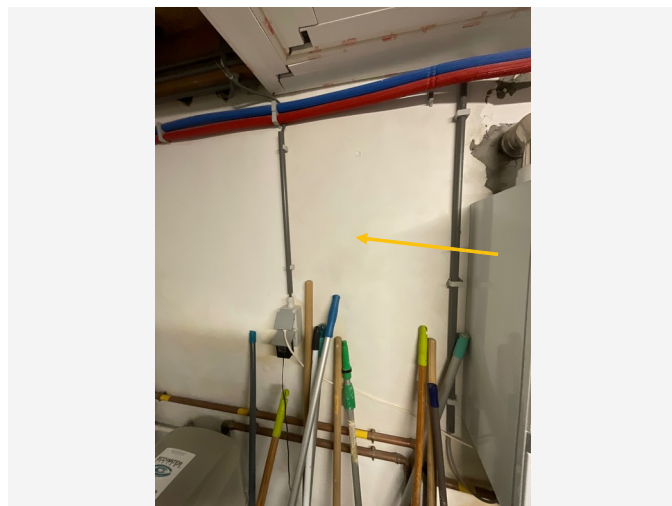
Informatie over een niet-asbestverdacht materiaal

Cementering geplaatst in 2021

Basis voor advies	Beoordeling op basis van een bewijsdocument.
Primaire drager	Binnenwand
Bindmiddel	Cement
Gebondenheid bindmiddel	Hecht

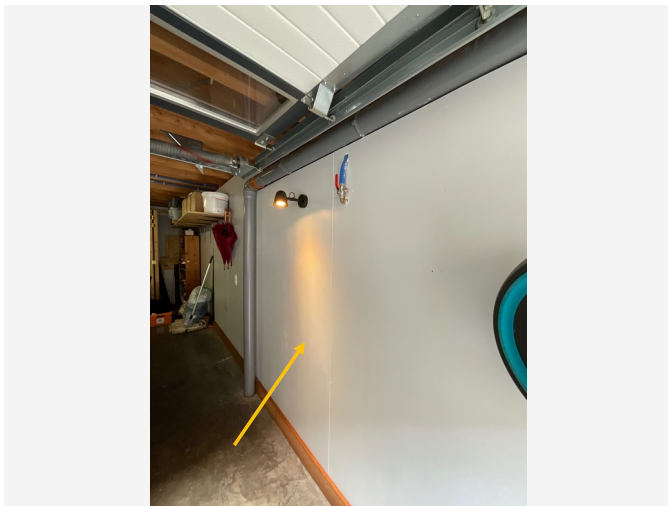
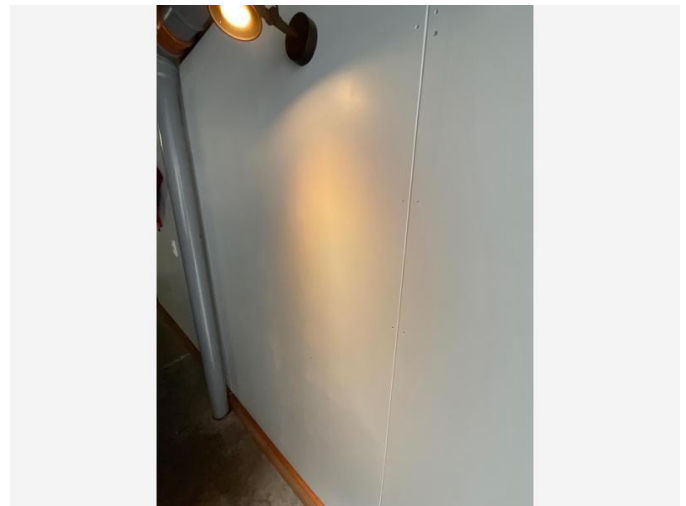
Informatie over een niet-asbestverdacht materiaal

- wanden en/of plafonds vervaardigd uit Hout/kunststof
- Mogelijk asbesthoudende materialen achter de constructie aanwezig.
- bijkomend destructief onderzoek uit te voeren.

Basis voor advies	De asbestdeskundige beoordeelt het materiaal als niet-asbestverdacht.
-------------------	---

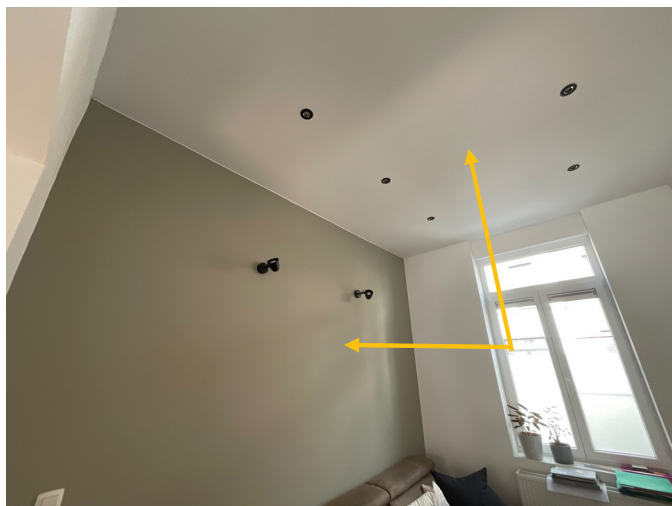
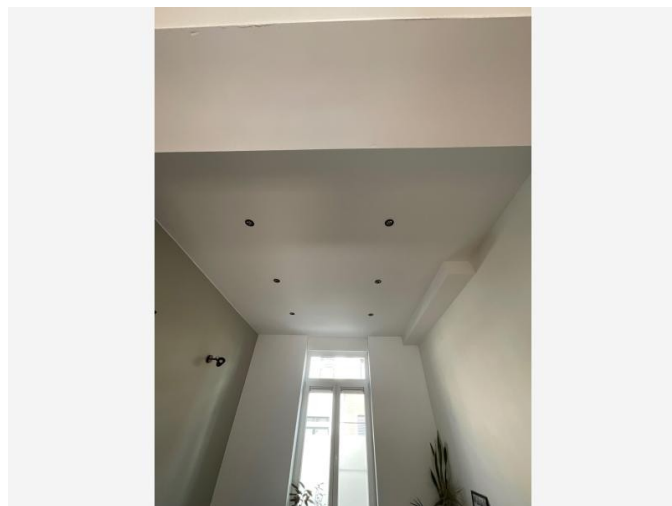
Informatie over een materiaal dat de asbestdeskundige niet kan waarnemen of vaststellen

- wanden en/of plafonds vervaardigd uit gipsplaten.
- Mogelijk asbesthoudende materialen achter de constructie aanwezig.
- Mogelijk asbesthoudende afsmeerlaag tussen de platen. (afsmearlaag niet waarneembaar)
- Aanvullend destructief onderzoek uit te voeren.

Basis voor advies	Beoordeling op basis van expertise met een vaststelling door de asbestdeskundige.
-------------------	---

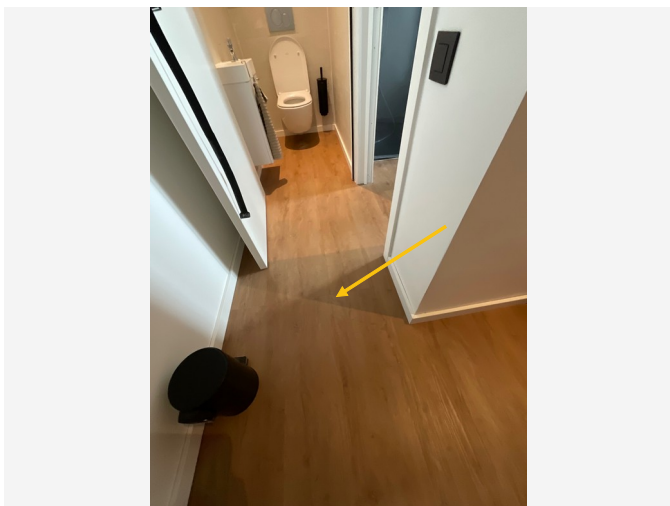
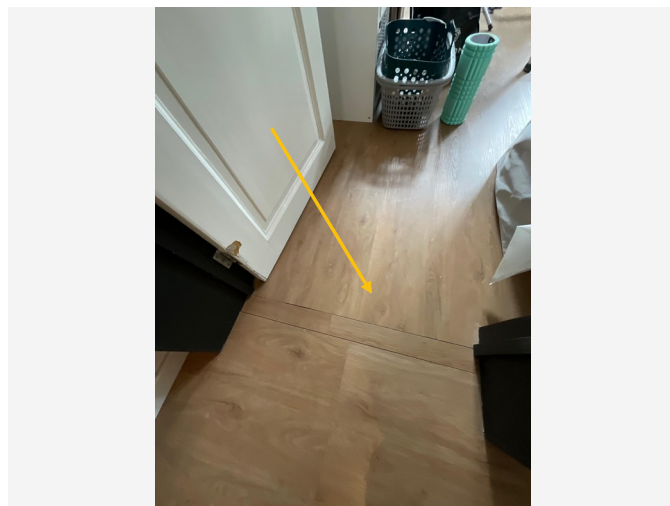
Informatie over een materiaal dat de asbestdeskundige niet kan waarnemen of vaststellen

Het laminaat of parket is niet verdacht. Het is niet uitgesloten dat dit werd gelegd op een asbestverdachte vloerbedekking. Bij werken, laat dit controleren.

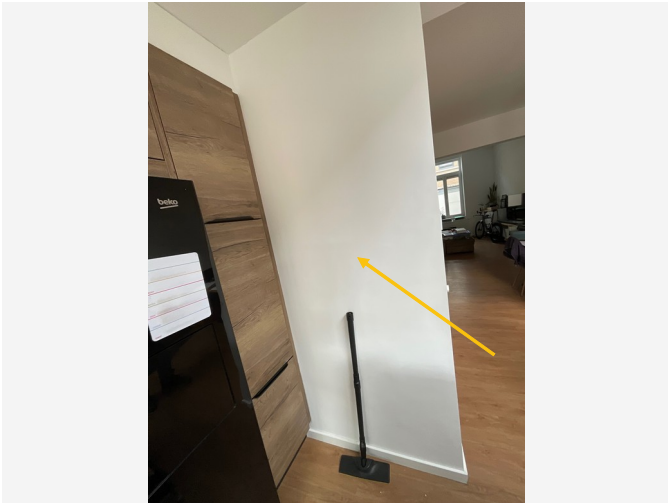
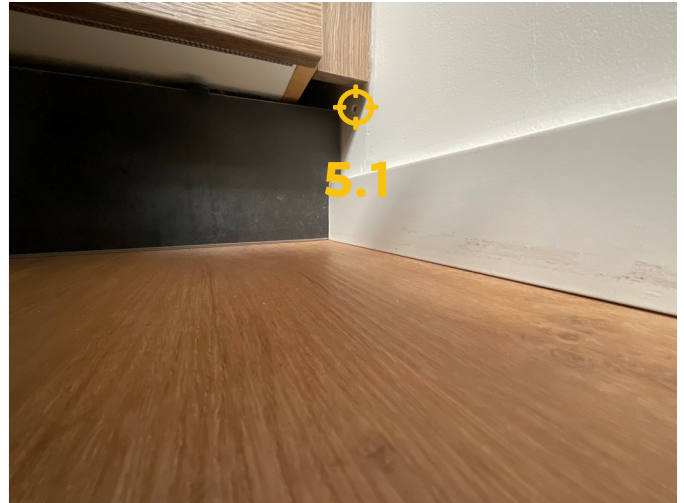
Fiche 5: Pleisterwerk wanden

Conclusie

Geen asbest

#	Type	Referentie	Resultaat
5.1	Mengmonster	Mn1 pleister wanden	Geen asbest

Beschrijving	Pleisterwerk wanden
Omgeving	Binnen
Primaire drager	Binnenwand
Bindmiddel van materiaal	Gips - kalk
Gebondenheid op basis van bindmiddel	Niet-hechtgebonden
Hoeveelheid (oppervlakte - dikte - aantal)	• 300,00 m ² - 1,00 cm - 1 stuk
Totaal volume	3,00 m ³
Identificatiemethode	Een monstername door de asbestdeskundige met laboanalyse door een asbestlabo.
Destructieve handeling voor identificatie	Nee
Opmerking	<p>De hoeveelheid is een zo nauwkeurig mogelijke opmeting. Hieraan kunnen evenwel geen rechten worden ontleend.</p> <p>Het pleisterwerk van wanden en/of plafonds werd volgens de richtlijnen van het inspectieprotocol bemonsterd. Gezien het om een in situ vervaardigde toepassing gaat wordt er niet uitgesloten dat de samenstelling op andere plaatsen in de constructie afwijkt van hetgeen werd bemonsterd. Waar mogelijk, wordt staalname uitgevoerd conform het inspectieprotocol: in een droge ruimte zoals een slaapkamer, in een natte ruimte zoals een keuken of badkamer, in een traphal en in een stookruimte.</p> <p>Staalname:</p> <ul style="list-style-type: none"> -traphal -keuken -slaapkamer -geen pleister aanwezig in stooklokaal

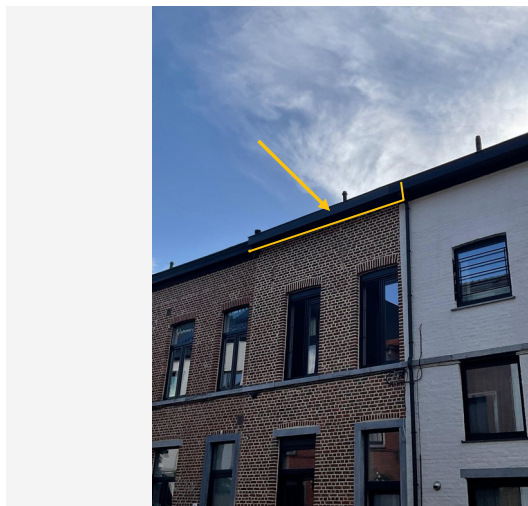
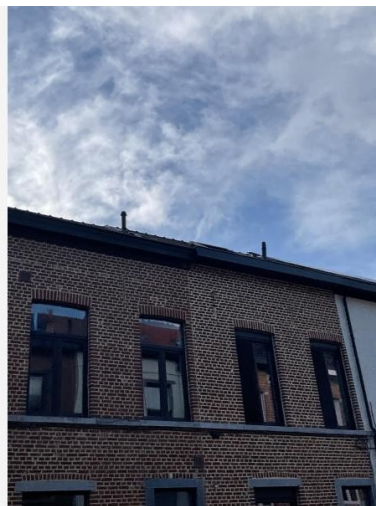
Fiche 6: Nieuw dak geplaatst in 2018

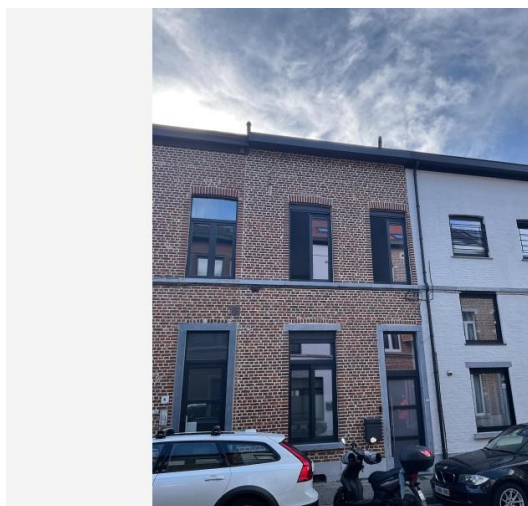
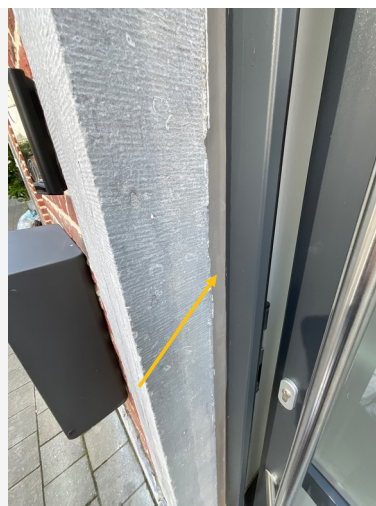
Fiche 7: Kit aan de ramen

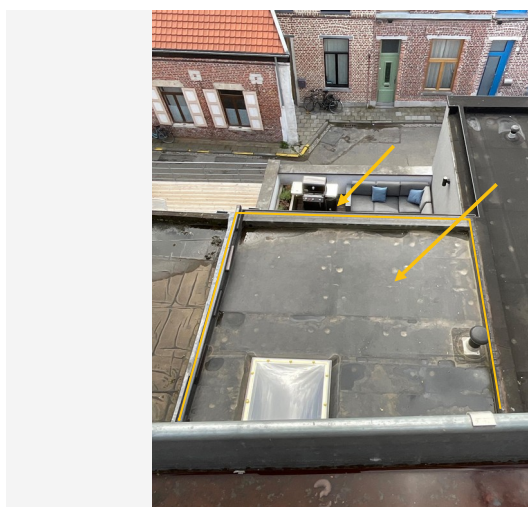
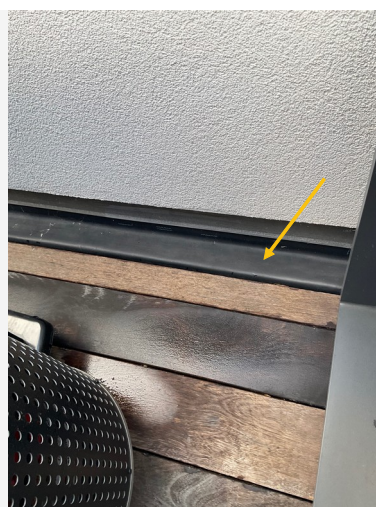
Fiche 8: Plat dak Epdm (niet verdacht)

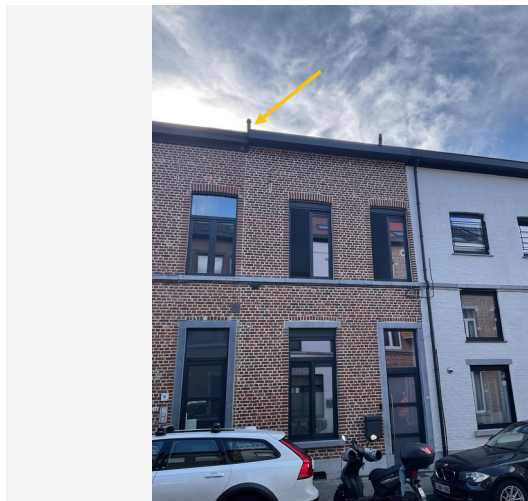
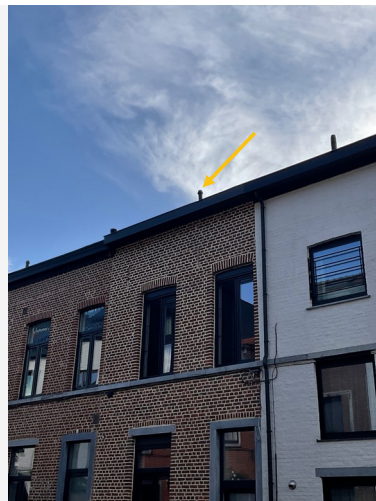
Fiche 9: Rookgaskanaal (niet verdacht)

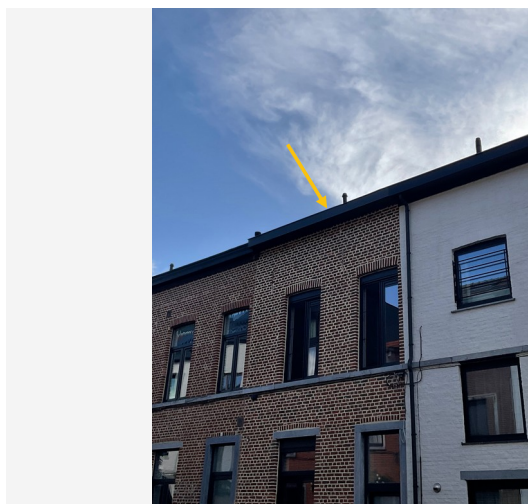
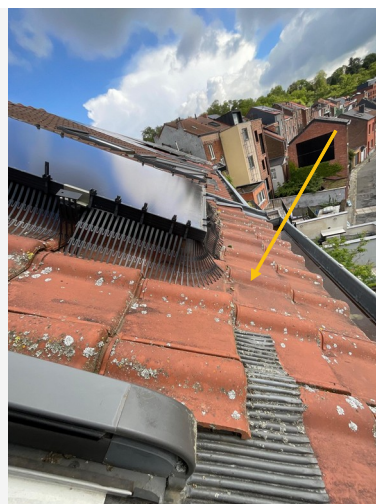
Fiche 10: Dakbedekking bestaande uit kleipannen (niet verdacht)

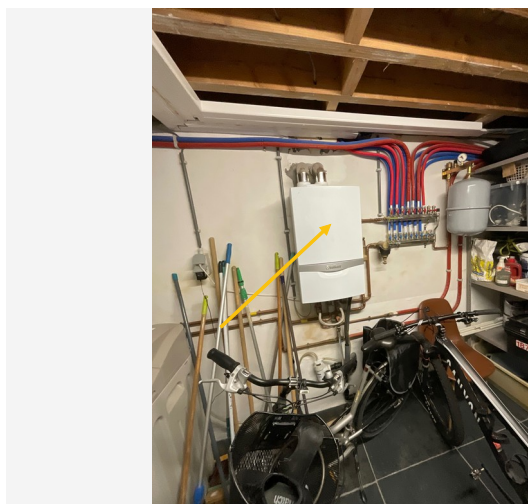
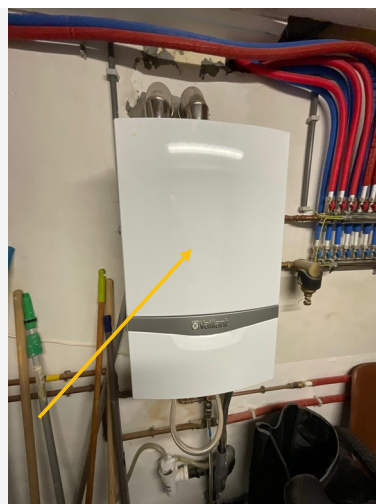
Fiche 11: Geen asbestverdachte materialen aan de recente CV-ketel

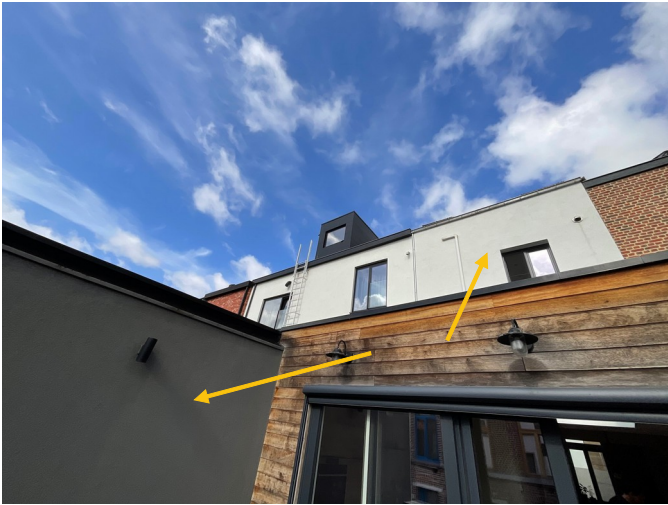
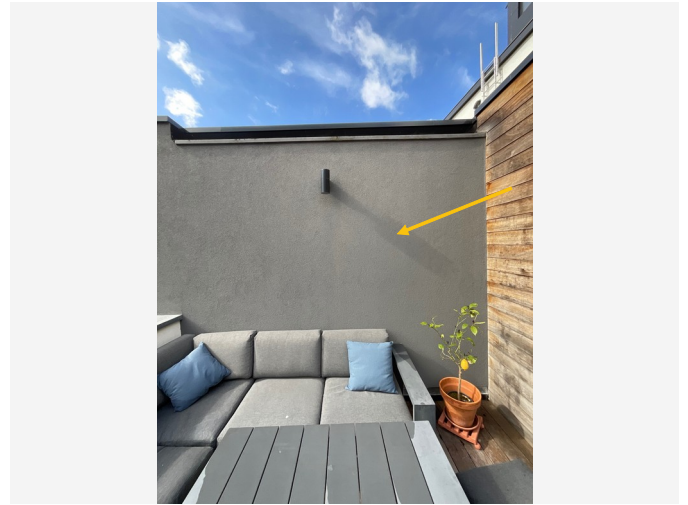
Fiche 12: Crepi	Crepi geplaatst in 2018	-
