Asbestinventarisatetest

Wolfslei 2, 2500 Lier

Attestnummer : 20260409-000043.000

Asbestveilig (maar niet asbestvrij)

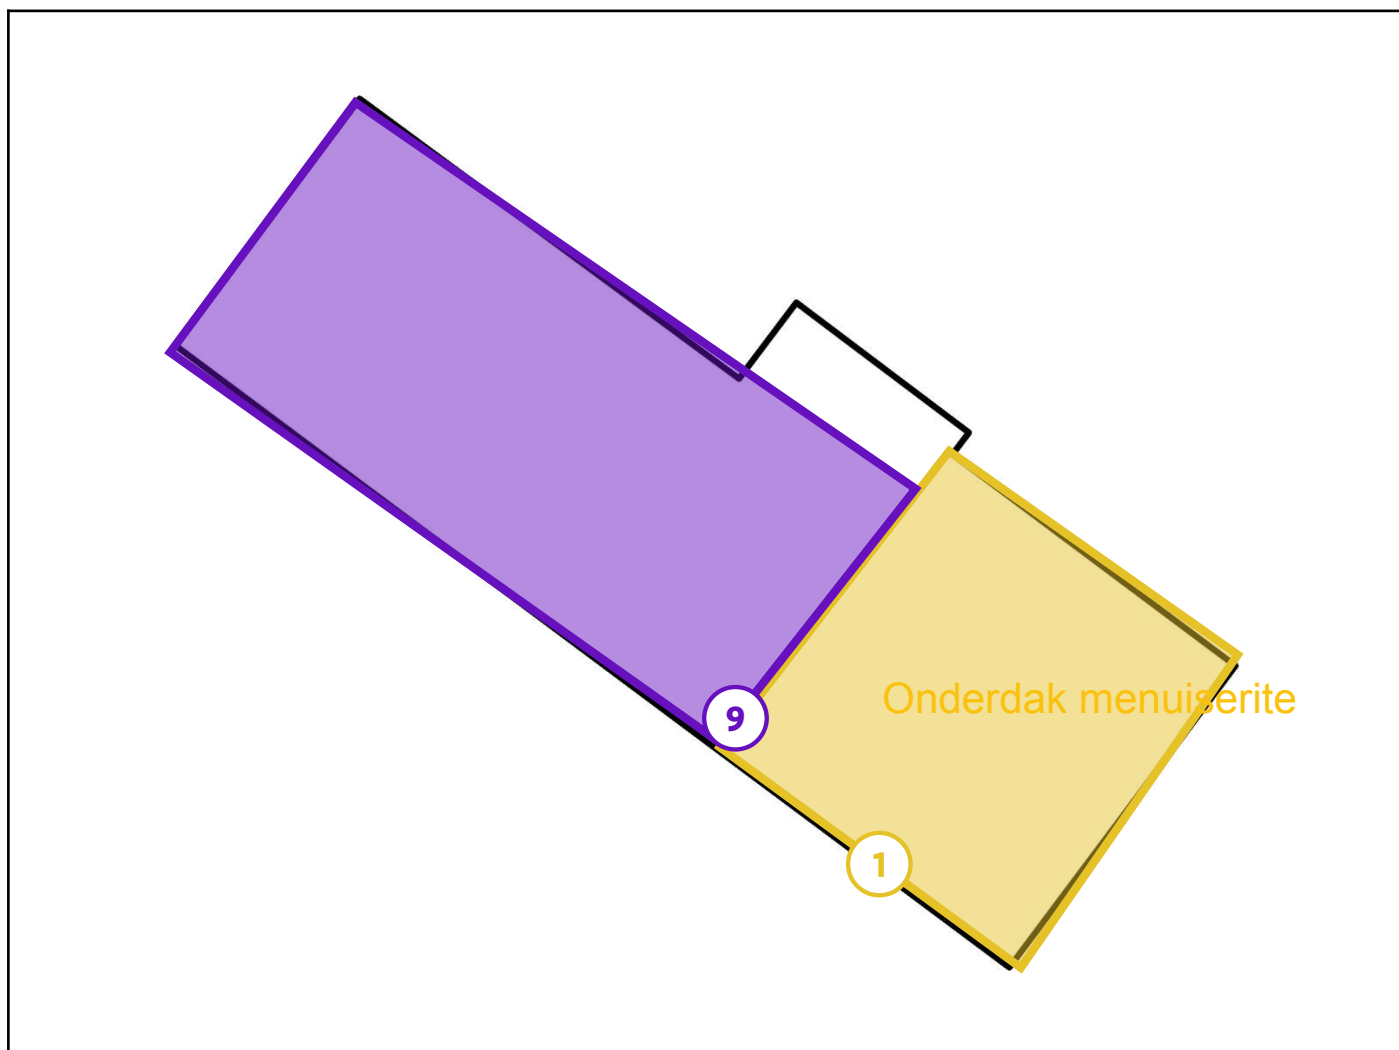
Plan 1.6: Woning plan

Beschrijving	Type	Actie
1. Onderdak type menuiserite	Asbestmateriaal	Zorgvuldig beheren
9. Onderdak van de woning is uit geweven doek	Overige ruimte of materiaal	-

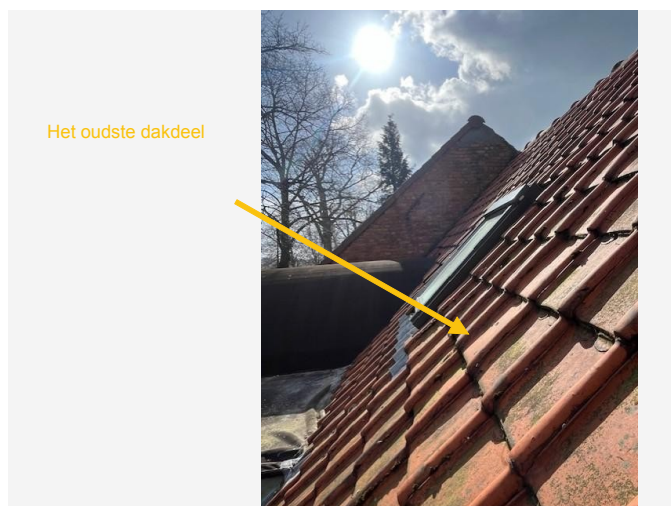
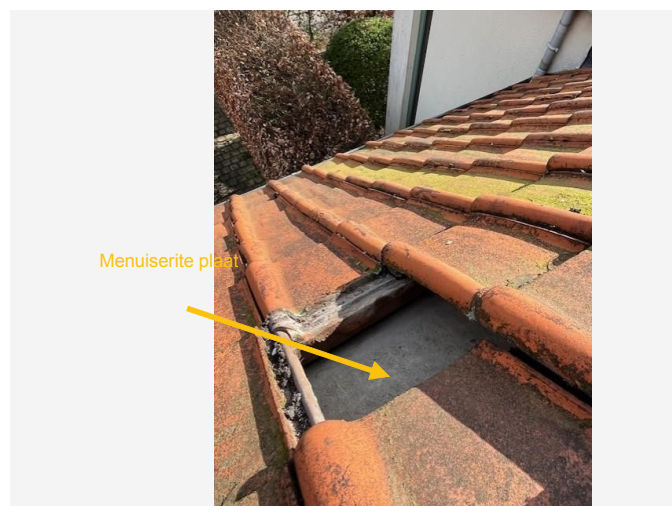
Het oudste dakdeel

Menuiserie plaat

Het asbestmateriaal valt onder de mijlpaal van 2040.

Eindbeoordeling materiaalrisico	Zeer laag materiaalrisico en/of zeer lage kans op vezelvrijgave
Opmerking	In het huis zijn er geen delen in contact met de binnenlucht.

Gebondenheid	Categorie 1: hechtgebonden in oorsprong
Asbestsoort (vezeltype)	Crocidoliet aanwezig
Asbestconcentratie	Laag (< 50%)
Afschermingsgraad van het gehele materiaal	Stootvaste afscherming of omkasting
Toestand van het materiaal	Onbeschadigd, niet verweerd

Beschrijving	Onderdak type menuiserite
Omgeving	Grenst aan binnen- en buitenlucht
Primaire drager	Schuin dak
Asbestmateriaal	Plaat, paneel, tablet - Type Menuiserite
Bindmiddel van asbestmateriaal	Cement
Gebondenheid op basis van bindmiddel	Hecht
Hoeveelheid (oppervlakte - dikte - aantal)	• 128,00 m ² - 0,51 cm - 1 stuk
Totaal volume	0,653 m ³
Eenvoudig bereikbaar	Ja
Bevestigingswijze	• Onbekend
Identificatiemethode	De asbestdeskundige beoordeelt het materiaal als asbestverdacht en dus asbesthoudend, en dit zonder monsternamen. Motivatie: De opdrachtgever weigert om het materiaal te laten bemonsteren.
Destructieve handeling voor identificatie	Nee
Opmerking	Het betreft hier het rechtse deel van het hoofdak als men voor de woning staat. Het onderdak uit menuiserite ligt onder de oudste pannen.

- Zorg voor een veilig beheer. Vermijd het beschadigen van het asbestmateriaal. Controleer de toestand jaarlijks op wijzigingen.

- Eenvoudige handelingen: mag via doe-het-zelf of door werknemer(s) met opleidingsattest eenvoudige handelingen
De verwijdering mag via de doe het zelf manier. Draag zeker alle PBM's. Probeer de platen in zijn geheel te verwijderen zonder ze te breken. Bij twijfel doe dan zeker beroep op ervaren dakwerkers die in het bezit zijn van een attest eenvoudige handelingen.

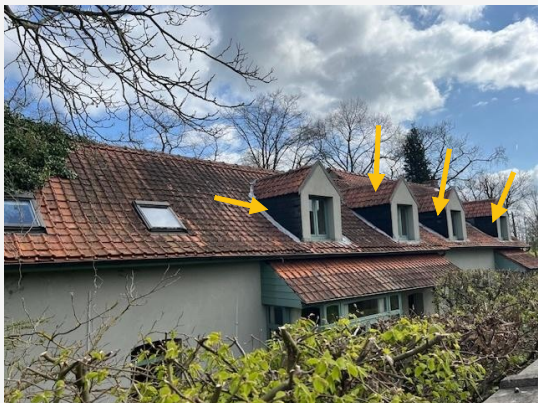
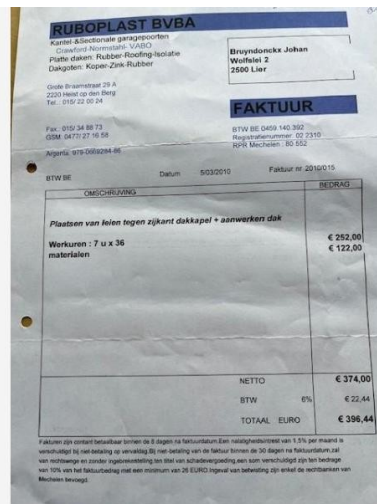
Zie factuur in bewijsdocumenten

Beoordeling op basis van een bewijsdocument.

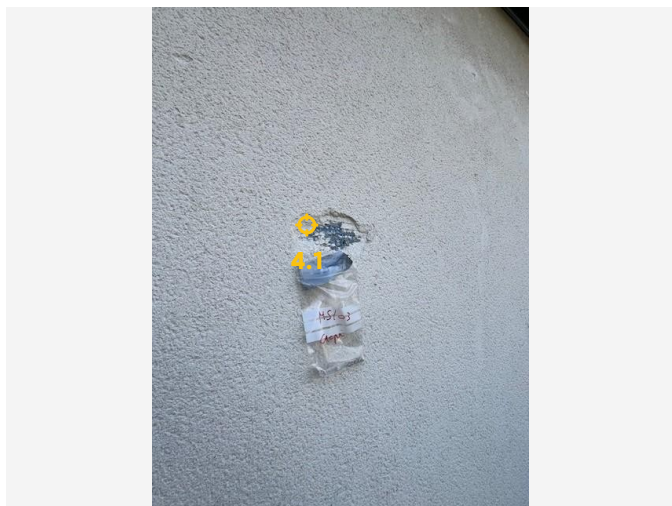
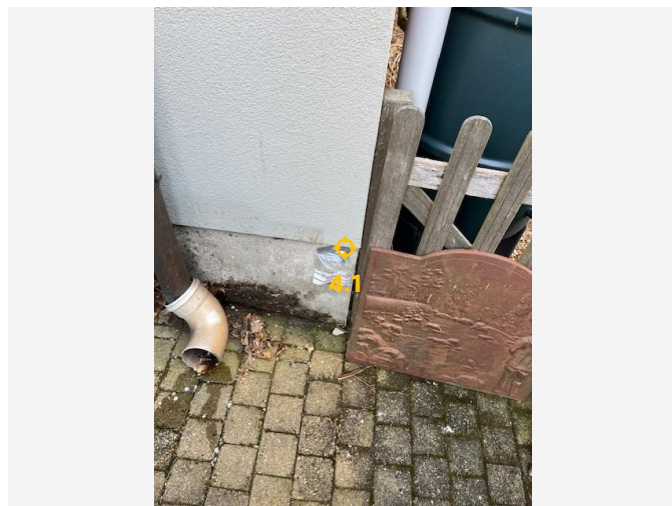
Fiche 4: Crepi buiten wanden

Geen asbest

#	Type	Referentie	Resultaat
4.1	Mengmonster	MS/03	Geen asbest

Beschrijving	Crepi buiten wanden
Omgeving	Binnen
Primaire drager	Wand buitenschil
Bindmiddel van materiaal	Gips - kalk
Gebondenheid op basis van bindmiddel	Niet-hechtgebonden
Hoeveelheid (oppervlakte - dikte - aantal)	• 170,00 m ² - 0,50 cm - 1 stuk
Totaal volume	0,85 m ³
Identificatiemethode	Een monstername door de asbestdeskundige met laboanalyse door een asbestlabo.
Destructieve handeling voor identificatie	Nee

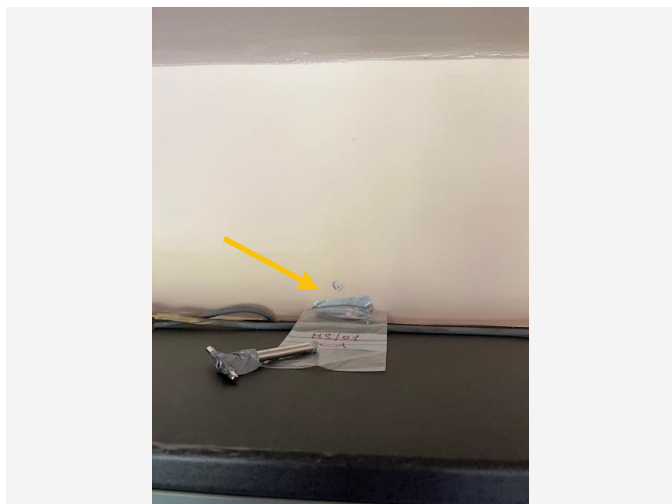
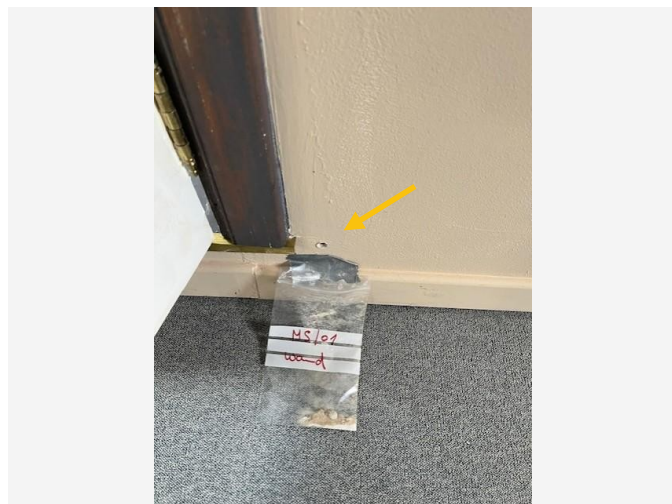
Fiche 5: Pleister wanden

Geen asbest

#	Type	Referentie	Resultaat
5.1	Mengmonster	MS/01	Geen asbest

Beschrijving	Pleister wanden
Omgeving	Binnen
Primaire drager	Binnenwand
Bindmiddel van materiaal	Gips - kalk
Gebondenheid op basis van bindmiddel	Niet-hechtgebonden
Hoeveelheid (oppervlakte - dikte - aantal)	• 88,00 m ² - 0,80 cm - 1 stuk
Totaal volume	0,704 m ³
Identificatiemethode	Een monstername door de asbestdeskundige met laboanalyse door een asbestlabo.
Destructieve handeling voor identificatie	Nee
Opmerking	<p>De vermelde oppervlaktes, diktes en volumes betreffen een beredeneerde schatting. Er worden geen rechten verleend aan deze oppervlaktes/diktes/volumes.</p> <p>Op het GLK zijn alle muren bepleisterd behalve de garage. Op de 1 ste verdieping zijn alleen de dwarse muren bepleisterd. De ander muren zijn uit Gyproc</p>

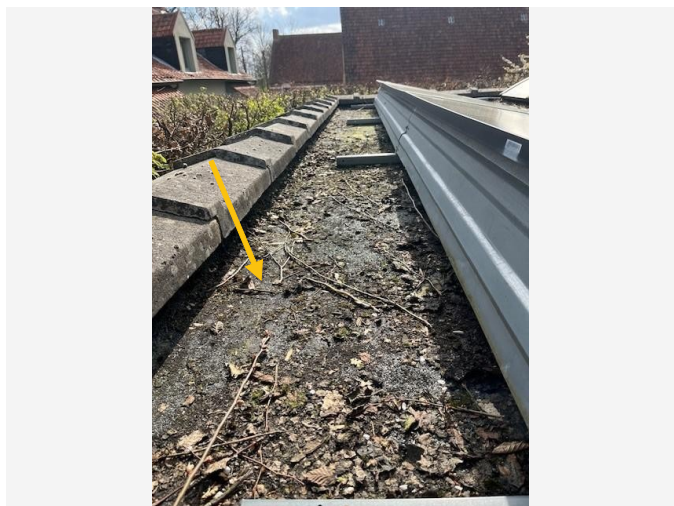
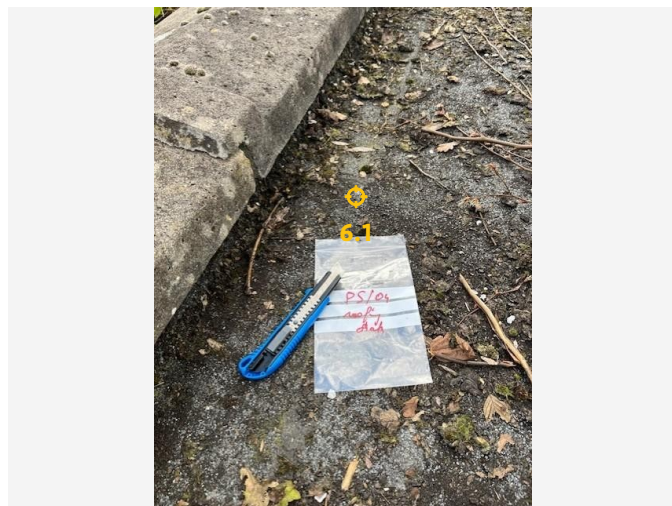
Fiche 6: Roofing plat dak badhuis

Geen asbest

#	Type	Referentie	Resultaat
6.1	Puntmonster	PS/04	Geen asbest

Beschrijving	Roofing plat dak badhuis
Omgeving	Buiten
Primaire drager	Plat dak
Bindmiddel van materiaal	Bitumen (roofing, teer, asfalt)
Gebondenheid op basis van bindmiddel	Hecht
Hoeveelheid (oppervlakte - aantal)	• 24,00 m ² - 1 stuk
Totale oppervlakte	24,00 m ²
Identificatiemethode	Een monstername door de asbestdeskundige met laboanalyse door een asbestlabo.
Destructieve handeling voor identificatie	Nee
Opmerking	Deze oppervlakte, volumes en gewichten zijn niet gemeten, maar geschat op basis van een benadering van de aanwezige roofing (de opgegeven hoeveelheden mogen niet gebruikt worden als maatstaf voor heffingen). Om gevolgschade en lekkages te voorkomen en niet destructief te werk te gaan, is alleen de toplaag bemonsterd. We kunnen geen uitspraak doen over de onderliggende lagen. Bij renovatie of sloop dient er een destructief onderzoek uitgevoerd te worden van de roofing.

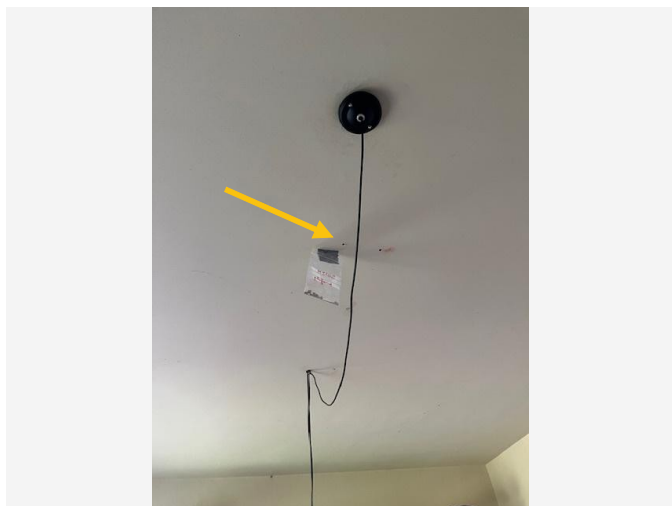
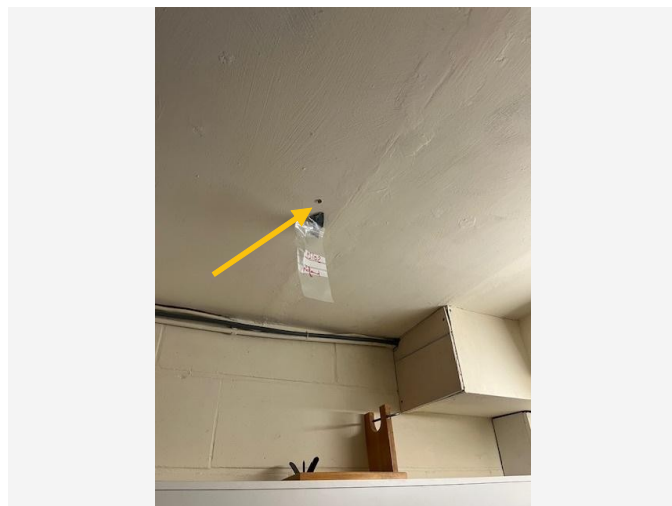
Geen asbest

#	Type	Referentie	Resultaat
7.1	Mengmonster	MS/02	Geen asbest

Beschrijving	Pleister plafonds
Omgeving	Binnen
Primaire drager	Plafond
Bindmiddel van materiaal	Gips - kalk
Gebondenheid op basis van bindmiddel	Niet-hechtgebonden
Hoeveelheid (oppervlakte - dikte - aantal)	• 84,00 m ² - 0,90 cm - 1 stuk
Totaal volume	0,756 m ³
Identificatiemethode	Een monstername door de asbestdeskundige met laboanalyse door een asbestlabo.
Destructieve handeling voor identificatie	Nee
Opmerking	<p>De vermelde oppervlaktes, diktes en volumes betreffen een beredeneerde schatting. Er worden geen rechten verleend aan deze oppervlaktes/diktes/volumes.</p> <p>Op het 1 ste verdieping zijn alle plafonds uit Gyproc.</p> <p>Op het gelijkvloers is het plafond van de living en de bureau en de wasplaats bepleisterd.</p>

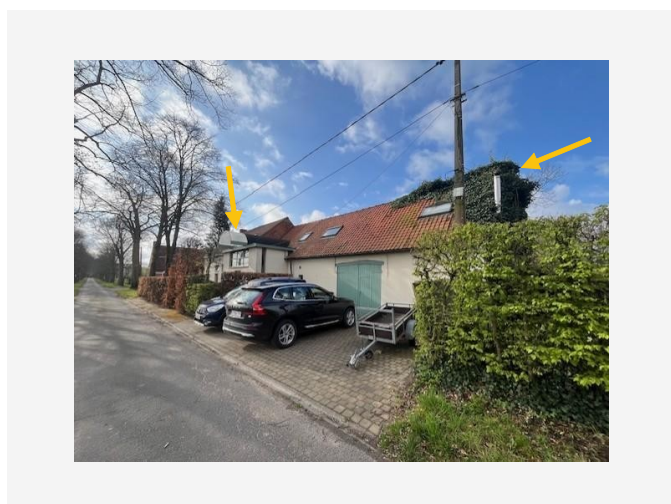
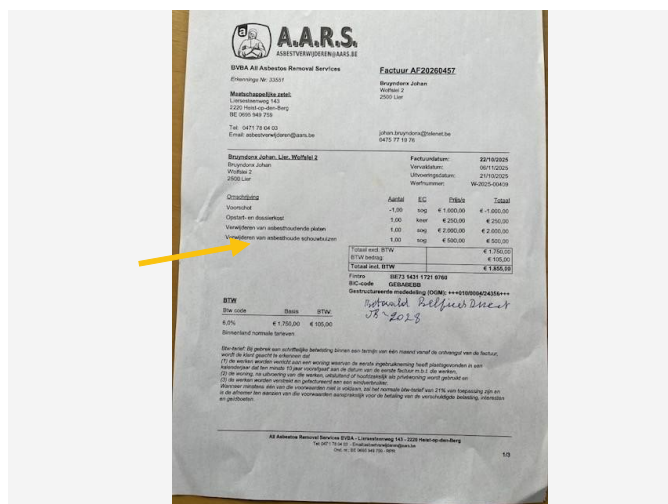
Beschrijving	Notitie	Terug te vinden op plannen
Fiche 12: Materialen rookgaskanalen	De asbesthoudende schouwen zijn weggenomen door een erkend asbestverwijderaar. Zie factuur. Het is wel niet duidelijk of er in de schouw zelf nog een buis zit!	-
Fiche 13: Liftinfrastructuur	Er is geen lift aanwezig.	-
