# Asbestinventarisat attest

Anselmostraat 26, 2018 Antwerpen

Attestnummer : 20260331-000215.000

**Niet-asbestveilig**

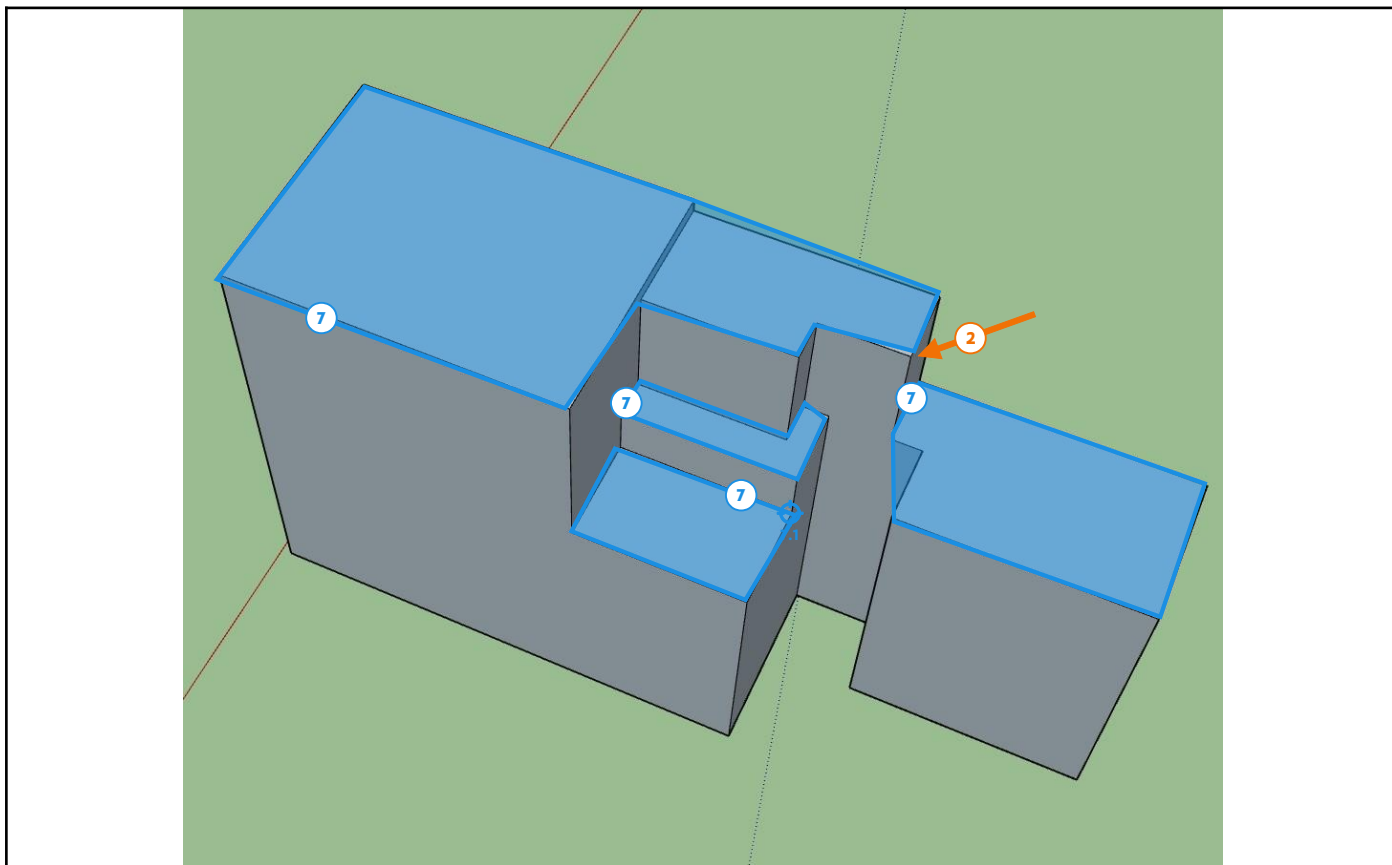
## Plan 1.8: Dakplan

| Beschrijving | Type | Actie |
|---|---|---|
| 2. Leien achtergevel | Asbestmateriaal | <a href="#">Verwijderen</a> |
| 7. Roofing plat dak | Geen asbest | - |

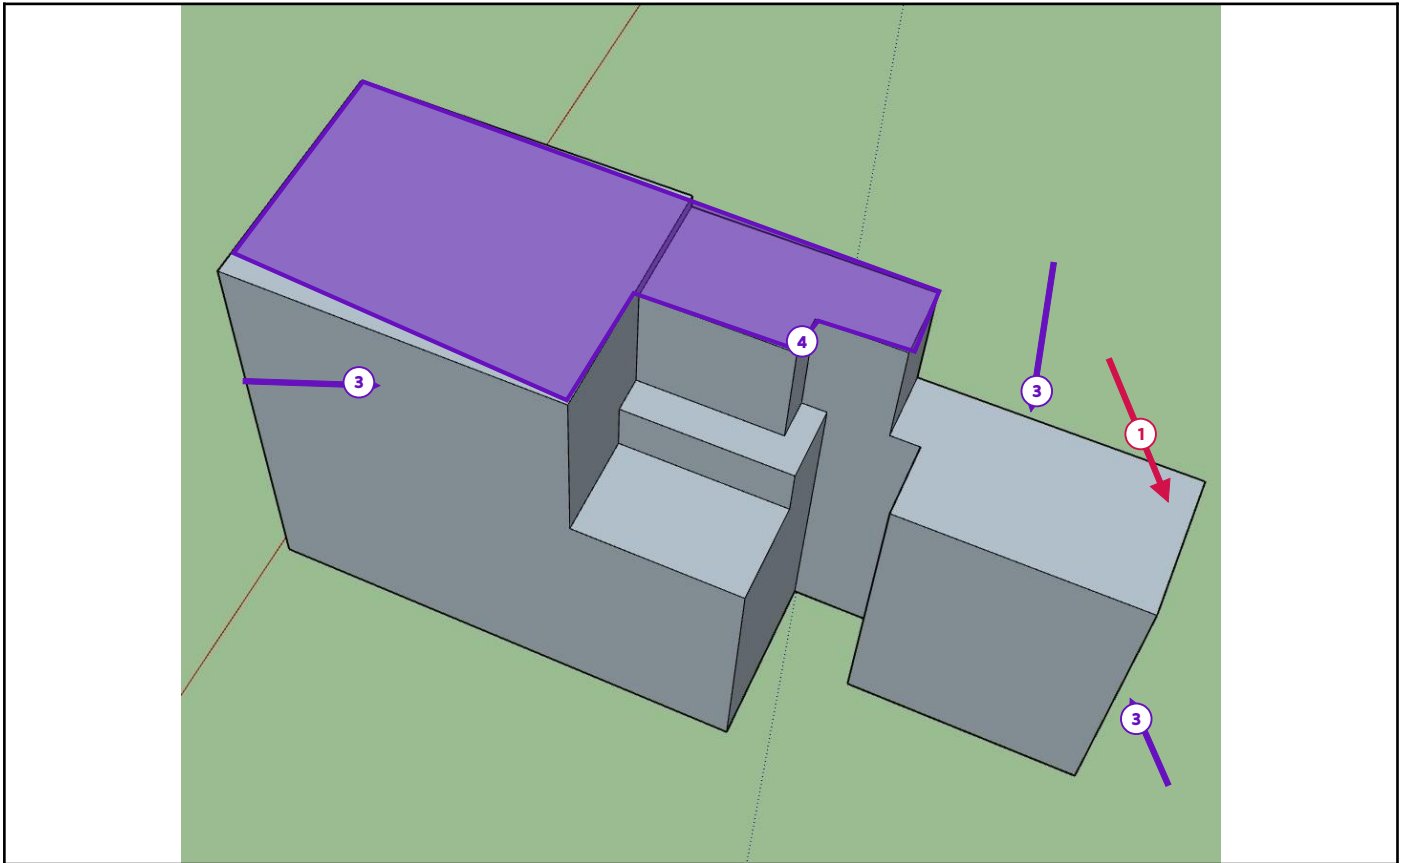
## Plan 1.9: Dakplan (1.1)

| Beschrijving | Type | Actie |
|---|---|---|
| 1. Rookgaskanaal | Asbestmateriaal | Dringend maatregelen nemen |
| 3. Gevels op perceelgrens | Beperking | - |
| 4. Hoofddak | Beperking | - |

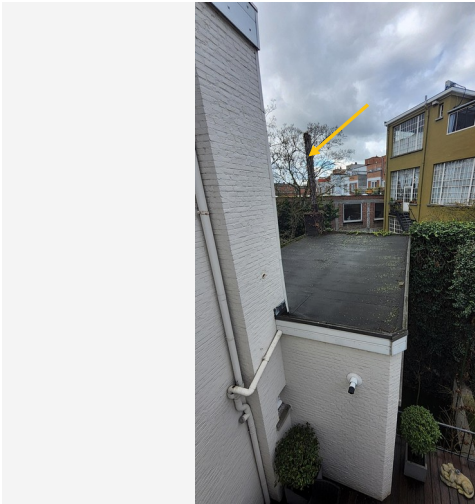
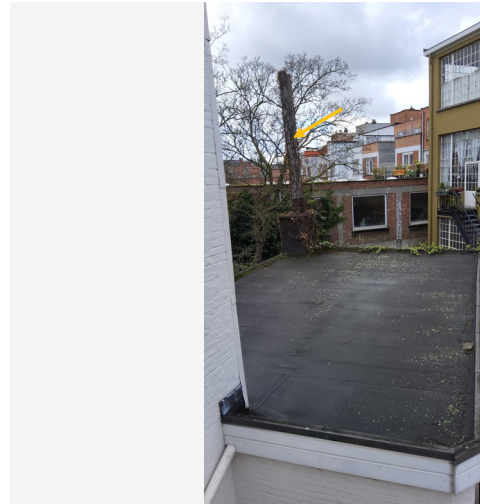
| Eindbeoordeling materiaalrisico | Hoog materiaalrisico en/of hoge kans op vezelvrijgave |

| Asbestsoort (vezeltype) | Crocidoliet aanwezig |
| Toestand van het materiaal | Matig beschadigd, matig verweerd |

| Beschrijving | Rookgaskanaal |
| Identificatiemethode | <p>De asbestdeskundige beoordeelt het materiaal als asbestverdacht en dus asbesthoudend, en dit zonder monstername.</p> <p>Motivatie: Er is een onderzoeksbeperking die monstername verhindert; De ruimte of het materiaal bevindt zich hoger dan 3,5 meter vanaf een vaste ondergrond.</p> |
| Opmerking | <p>Het rookgaskanaal situeert zich op een plat dak waar geen toegang tot is. Er is geen raam grenzend aan het desbetreffende platte dak. Toepassing kon vanop het terras enkel visueel vastgesteld worden.</p> |

Het asbestmateriaal valt onder de mijlpaal van 2040.

**Dringend maatregelen nemen**

- Zorg voor een veilig beheer. Vermijd het beschadigen van het asbestmateriaal. Controleer de toestand jaarlijks op wijzigingen.
- Zorg voor een veilig beheer en verwijder dit asbestmateriaal wanneer het bij werken eenvoudig bereikbaar wordt. Controleer de toestand jaarlijks op wijzigingen.
- Voer bijkomende staalname(s) uit.

- Eenvoudige handelingen: enkel door erkend asbestverwijderaar  
Methodiek verwijdering

De toepassingen is niet eenvoudig bereikbaar en kan niet zelf verwijderd worden. Gezien de risico's en de benodigde voorzorgsmaatregelen, wordt het sterk aangeraden om de werkzaamheden te laten uitvoeren door een professional die de opleiding eenvoudige handelingen heeft gevolgd. Dit omdat de toepassing niet in 1 geheel verwijderd kan worden zonder te breken. Alsook omdat er een vermoeden is dat de toepassing door de woningstructuur doorloopt

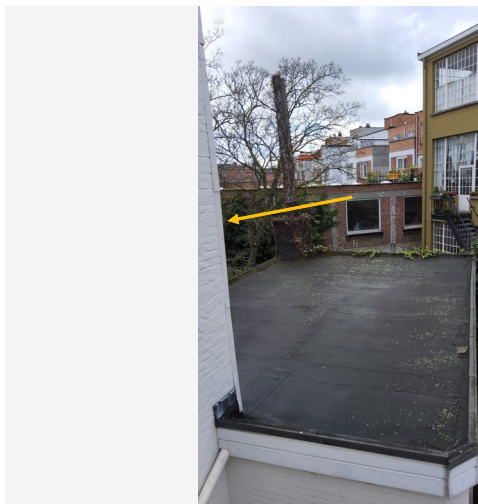
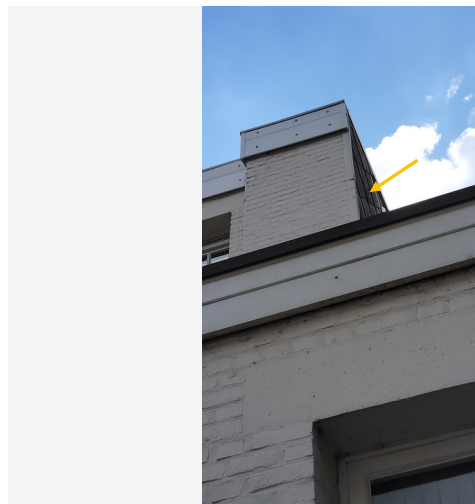
| Eindbeoordeling materiaalrisico | Verhoogd materiaalrisico en/of verhoogde kans op vezelvrijgave |

| Asbestsoort (vezeltype) | Crocidoliet aanwezig |
| Toestand van het materiaal | Matig beschadigd, matig verweerd |

| Beschrijving | Leien achtergevel |
| Opmerking | De leien konden vastgesteld worden vanop het terras van V1. Er was geen toegang tot het platte dak welk toegang geeft tot de achtergevel waar de leien zich op situeren. |

Het asbestmateriaal valt onder de mijlpaal van 2034.

Verwijderen

- Zorg voor een veilig beheer. Vermijd het beschadigen van het asbestmateriaal. Controleer de toestand jaarlijks op wijzigingen.
- Scherm in afwachting van verwijdering het asbestmateriaal af van luchtstromingen en verstoring: bijvoorbeeld door het te verpakken, te fixeren, af te dekken, signalisatie - afbakening aan te brengen, ...
- Voer bijkomende staalname(s) uit.

- Eenvoudige handelingen: mag via doe-het-zelf of door werknemer(s) met opleidingsattest eenvoudige handelingen
- Eenvoudige handelingen: mag via doe-het-zelf of door werknemer(s) met opleidingsattest eenvoudige handelingen

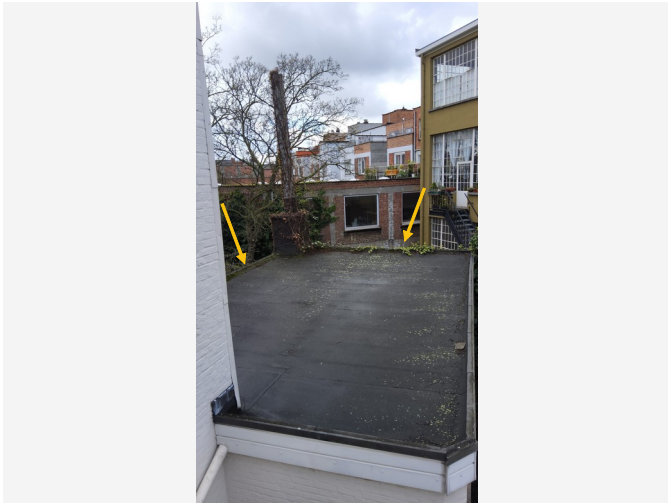
### Tijdelijke beperking

**Reden:** Er is geen volledige risicobeoordeling mogelijk

**Uitleg van de asbestdeskundige:** De gevels op de perceelgrens konden niet volwaardig onderzocht worden. Er was geen zicht op deze gevels vanuit de woning of vanuit de tuin. Er was geen toegang tot de buurwoningen.

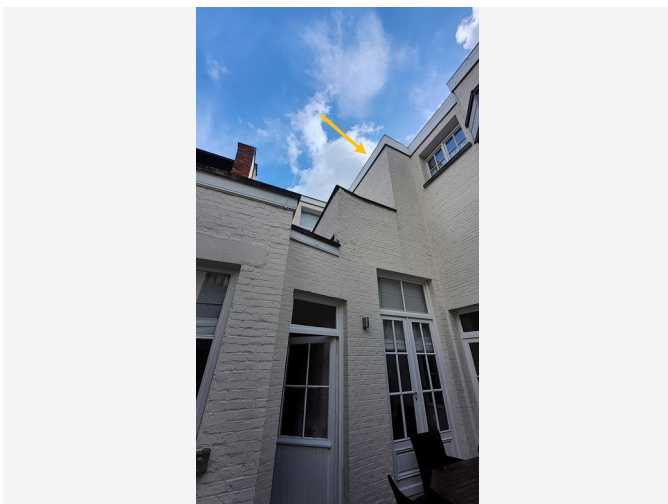
### Tijdelijke beperking

**Reden:** Het te onderzoeken materiaal situeert zich hoger dan 3,50 m te rekenen vanaf een veilige ondergrond

**Uitleg van de asbestdeskundige:** De hoofddaken konden niet volwaardig onderzocht worden. Deze situeren zich hoger dan 3.5m te rekenen vanaf een veilige ondergrond. Er was geen toegang tot deze dakvlakken

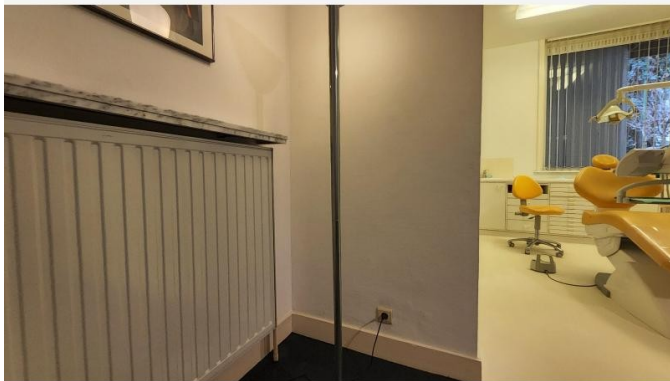
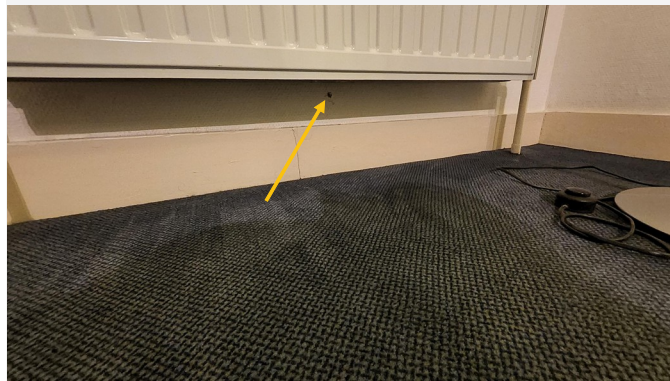
## Fiche 5: Pleisterwerk muren

Geen asbest

| Opmerking | <p>Staalname: Keuken, hal en praktijkruimte en gasketel SWW in bijkeuken, cv installatie in kelder had geen pleisterwerk</p> <p>De plafonds zijn opgetrokken in gisplaten. Er werd geen pleisterwerk op het plafond vastgesteld</p> |

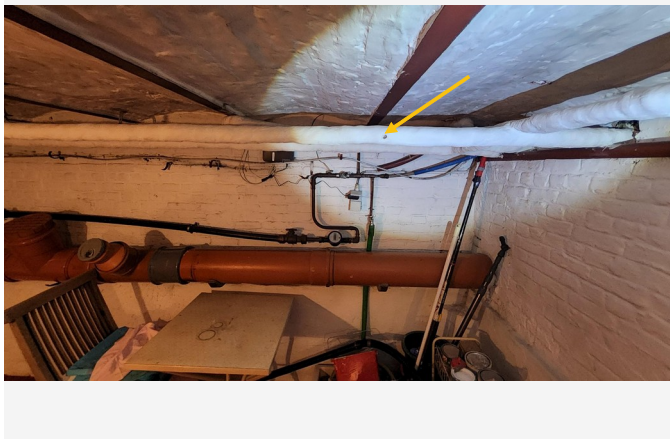
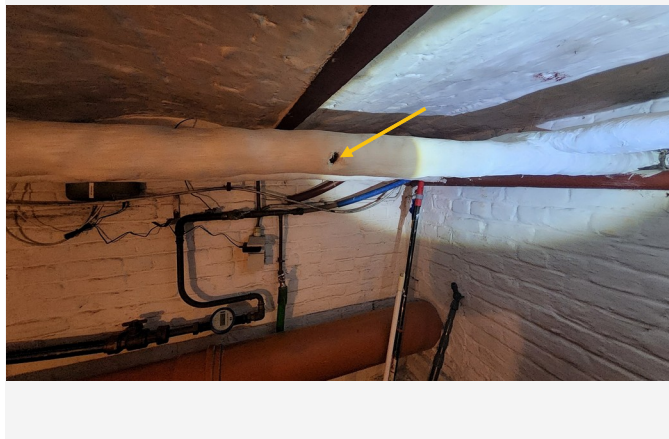
## Fiche 6: Thermische isolatie

Geen asbest

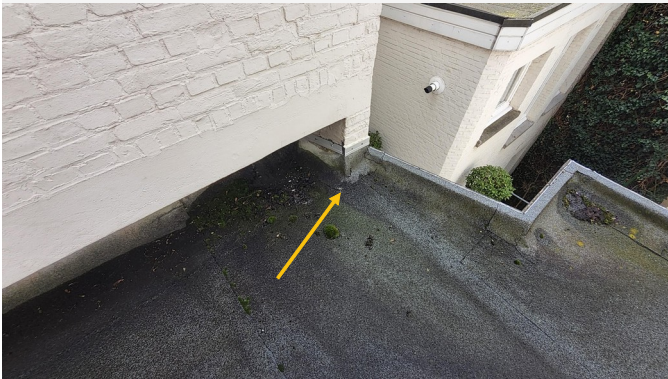
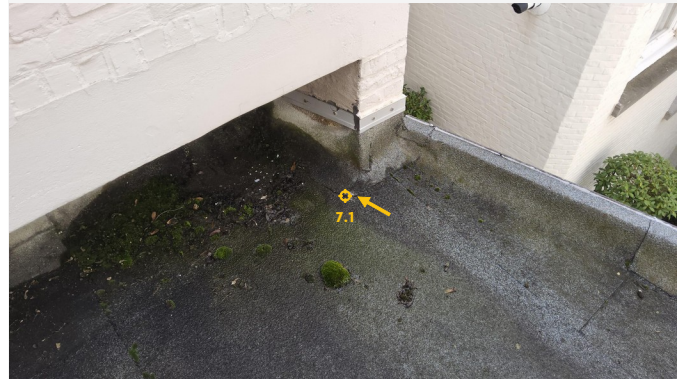
## Fiche 7: Roofing plat dak

Geen asbest

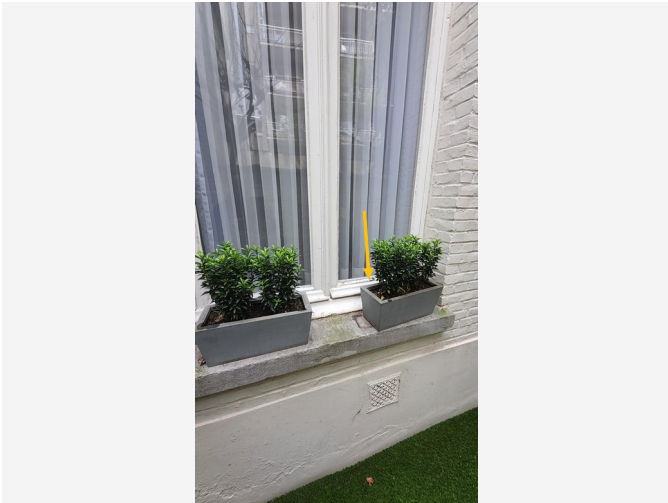
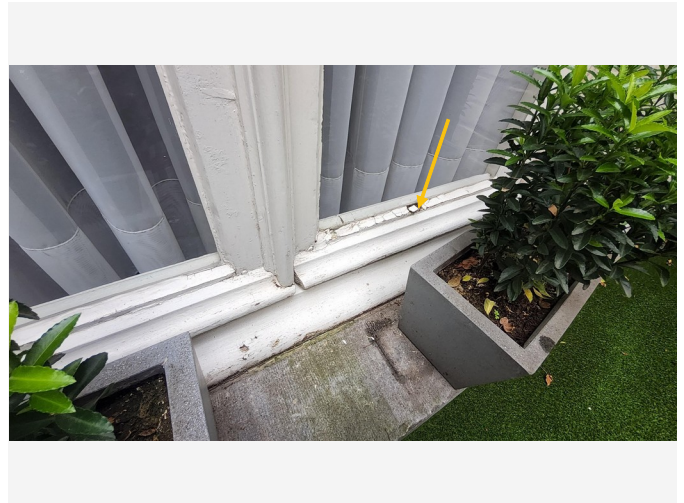
## Fiche 8: Mastiek op raamkader

Geen asbest

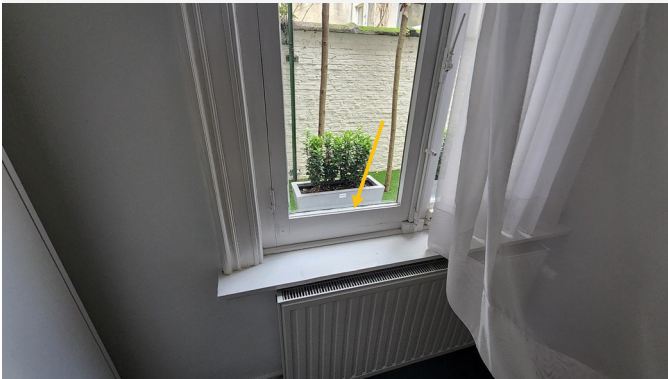
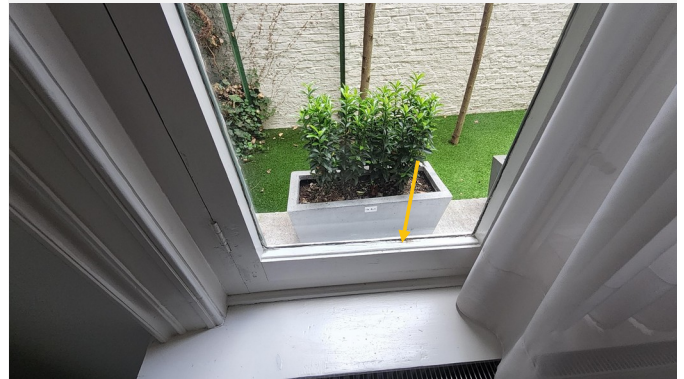
## Fiche 9: Mastiek tussen glas en profiel

Geen asbest
