Asbestinventarisatetest

Sint-Annastraat 10, 1820 Steenokkerzeel

Attestnummer : 20260526-000442.000

Niet-asbestveilig

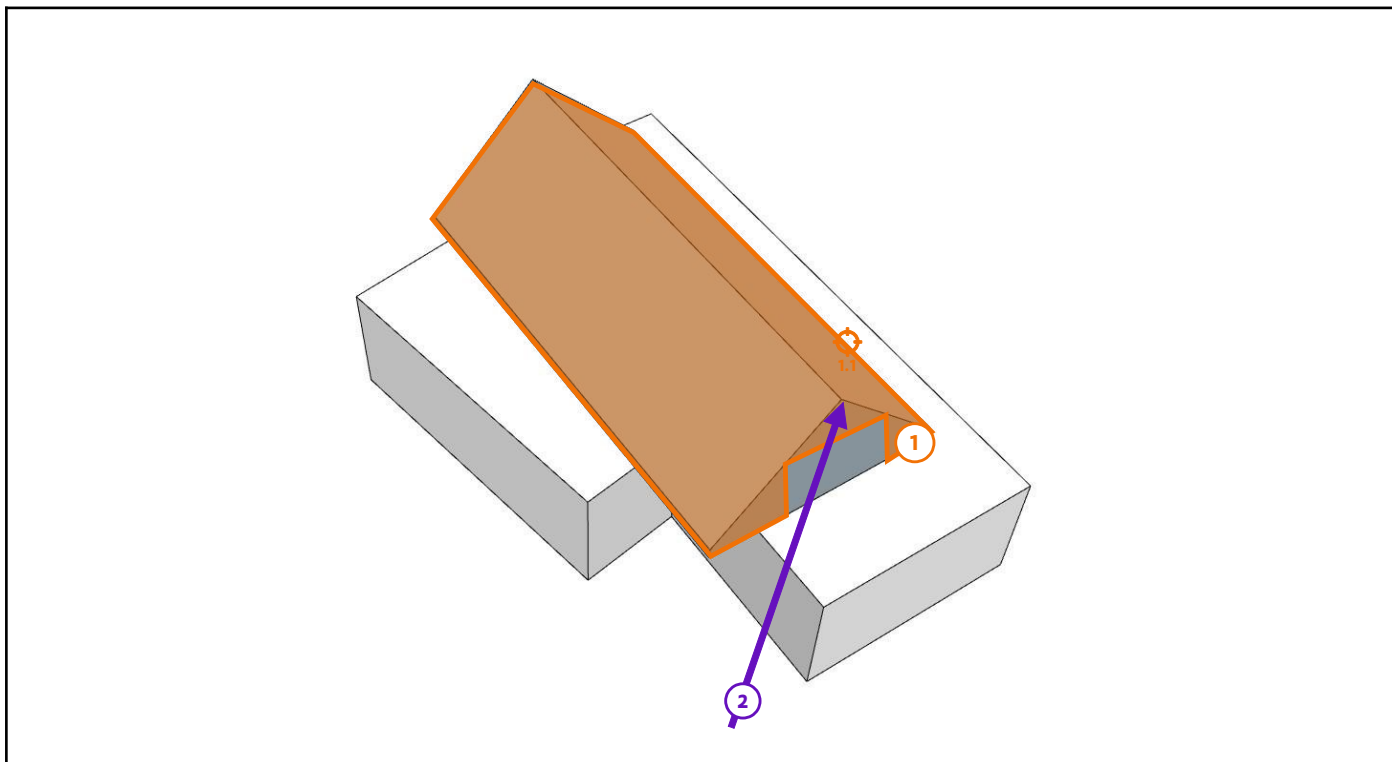
Plan 1.4: 3d-woning

Beschrijving	Type	Actie
1. Dak bestaande uit leien	Asbestmateriaal	Verwijderen
1.1 Code: Lei	Puntmonster	-
2. Schouw	Beperking	-

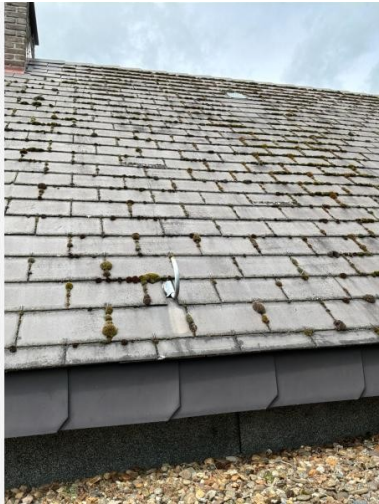
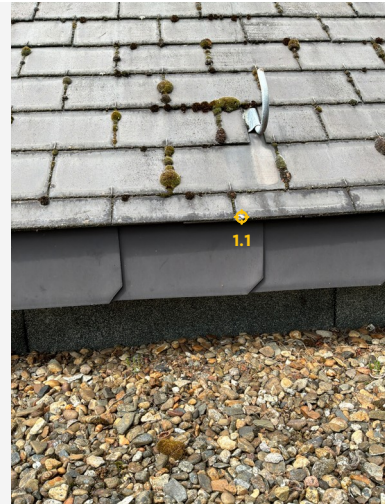
Eindbeoordeling materiaalrisico

Verhoogd materiaalrisico en/of verhoogde kans op vezelvrijgave

Gebondenheid	Categorie 1: hechtgebonden in oorsprong
Asbestsoort (vezeltype)	Alleen chrysotiel aanwezig
Asbestconcentratie	Laag (< 50%)
Afschermingsgraad van het gehele materiaal	Geheel of deels vrij aan de buitenlucht, maar geen contact met binnenlucht
Toestand van het materiaal	Matig beschadigd, matig verweerd

#	Type	Referentie	Resultaat
1.1	Puntmonster	Lei	Chrysotiel

Beschrijving	Dak bestaande uit leien
Omgeving	Buiten
Primaire drager	Schuin dak en deel wand
Asbestmateriaal	Dak- en gevelbekleding - Lei, shingle
Bindmiddel van asbestmateriaal	Cement
Gebondenheid op basis van bindmiddel	Hecht
Hoeveelheid (oppervlakte - aantal)	<ul style="list-style-type: none">• 120,00 m² - 1 stuk
Totale oppervlakte	120,00 m ²
Eenvoudig bereikbaar	Ja
Bevestigingswijze	<ul style="list-style-type: none">• Geklemd• Genageld, geniet
Identificatiemethode	Een monstername door de asbestdeskundige met laboanalyse door een asbestlabo.
Destructieve handeling voor identificatie	Nee
Opmerking	De hoeveelheid is een zo nauwkeurig mogelijke opmeting. Hieraan kunnen evenwel geen rechten worden ontleend.

Verwijderen

- Verwijder dit asbestmateriaal zo snel mogelijk. Volg de toestand goed op.
- Hemelwater dat afspoelt van asbestcement daken of gevels kan asbestdeeltjes bevatten. Gebruik het enkel voor gesloten circuits (bv. spoelen toiletten). Reinig na het vervangen van het dak of de gevel de dakgoten en regenwaterput of -ton om asbesthoudend sediment of slib te verwijderen

- Eenvoudige handelingen: mag via doe-het-zelf of door werknemer(s) met opleidingsattest eenvoudige handelingen
Deze toepassing kan door een aannemer die over een opleidingsattest eenvoudige handelingen beschikt of door een particulier (doe-het-zelf), verwijderd worden indien er geen verhoogd risico op vrijgave van asbestvezels (max. concentratie 0,01 vezels/cm³ - CODEX Art. VI.3-54) ontstaat en de toepassing voorafgaand wordt gefixeerd/bevochtigd; de individuele elementen zonder machinale werktuigen (boormachine, slijpschijf, hogedrukreiniger,...) en zonder breken of gooien een voor een losgemaakt worden; en ten slotte dubbel en luchtdicht verpakt weggevoerd worden naar een erkend afvalpunt (recyclagepark).

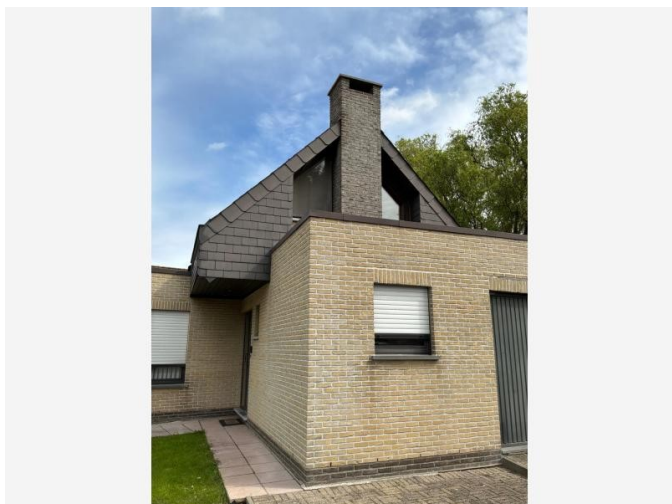
Situeringfoto

Tijdelijke beperking

Reden: Het te onderzoeken materiaal situeert zich hoger dan 3,50 m te rekenen vanaf een veilige ondergrond

Uitleg van de asbestdeskundige: De binnenkant van de schouw is niet waarneembaar. De schouw bevat binnenin mogelijk een asbestcement rookgaskanaal. Laat dit onderzoeken bij eventuele werken.

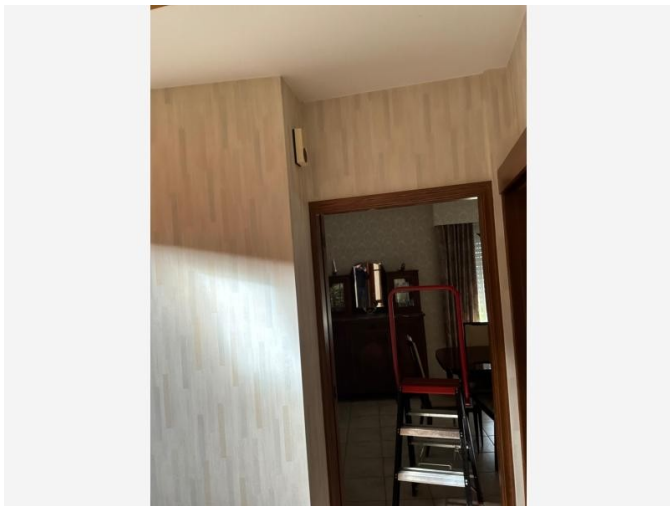
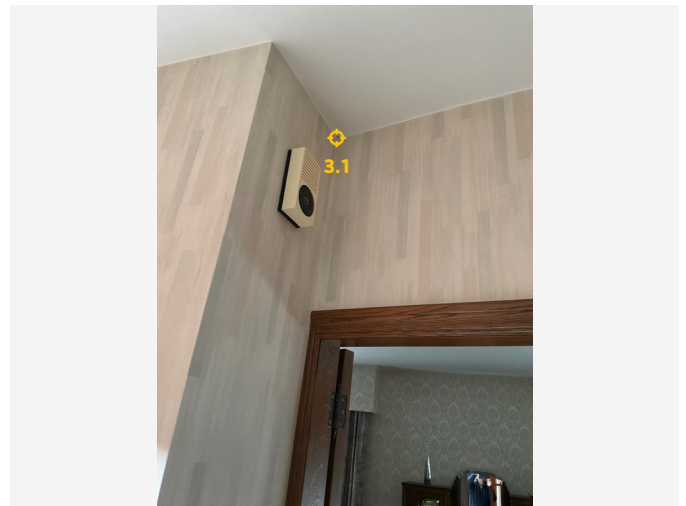
Fiche 3: Pleisterwerk plafonds

Geen asbest

#	Type	Referentie	Resultaat
3.1	Mengmonster	pleister plafond	Geen asbest

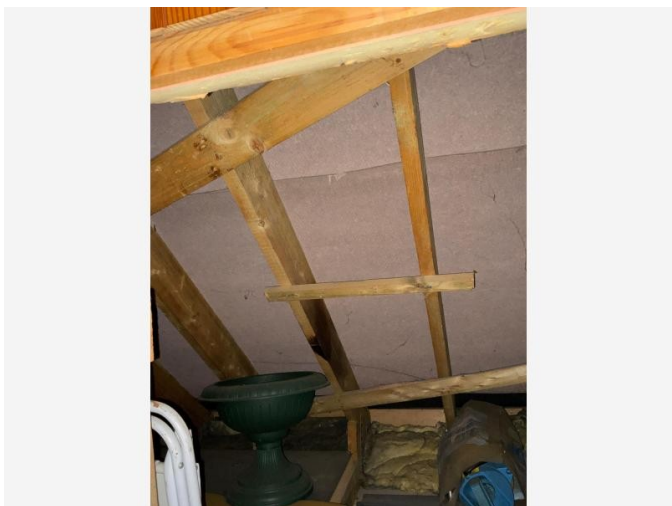
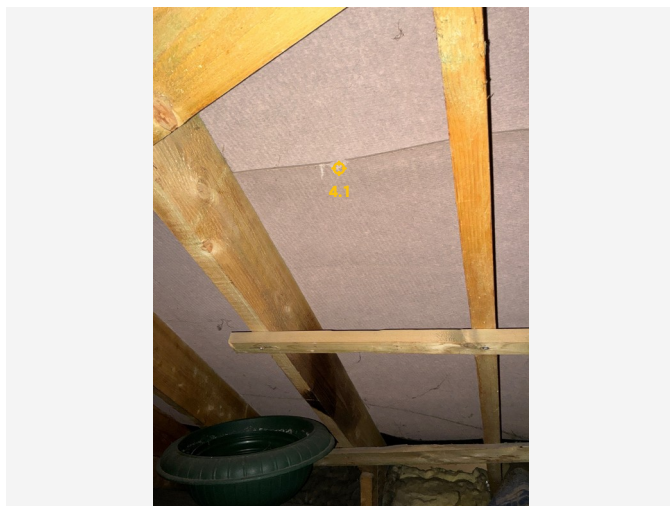
Fiche 4: Onderdak type Menuiserie

Geen asbest

#	Type	Referentie	Resultaat
4.1	Puntmonster	Onderdak	Geen asbest

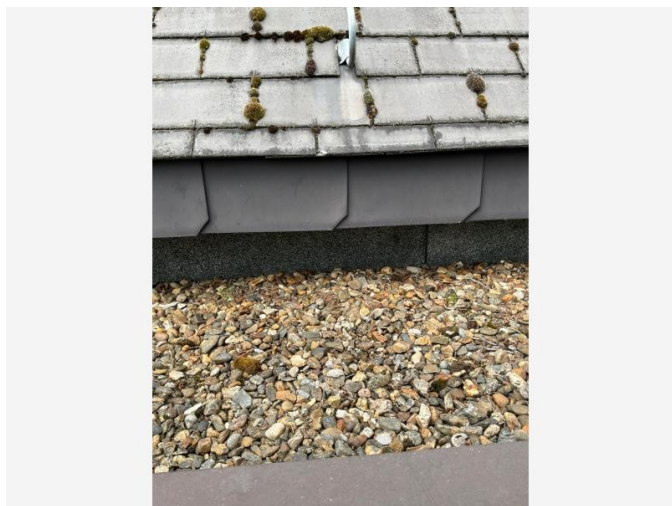
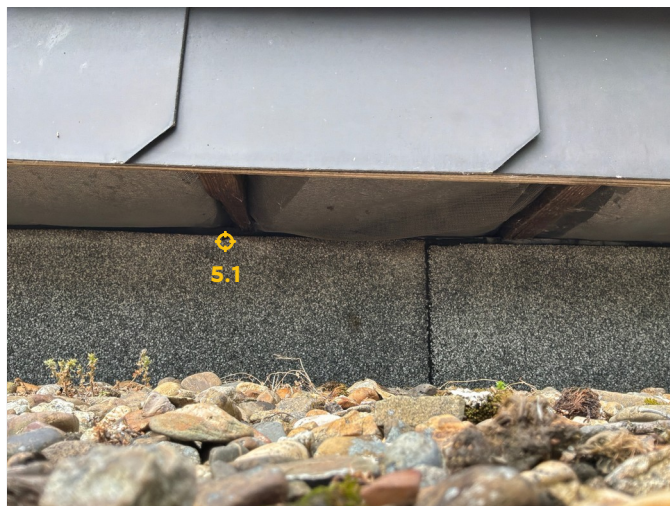
Fiche 5: Roofing

Geen asbest

#	Type	Referentie	Resultaat
5.1	Mengmonster	Roofing	Geen asbest

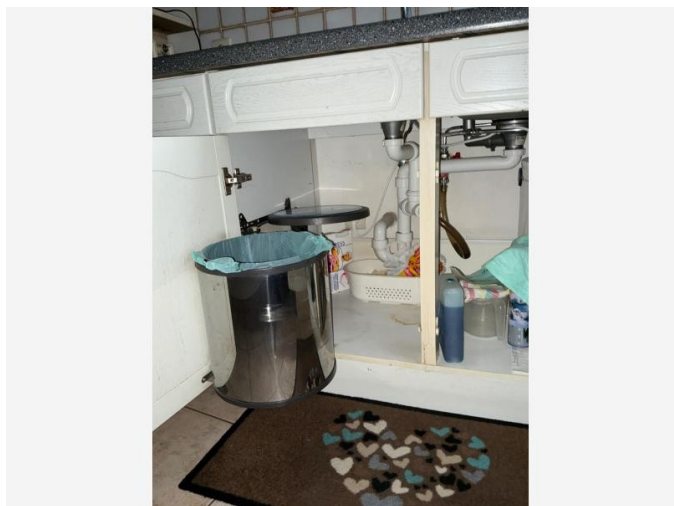
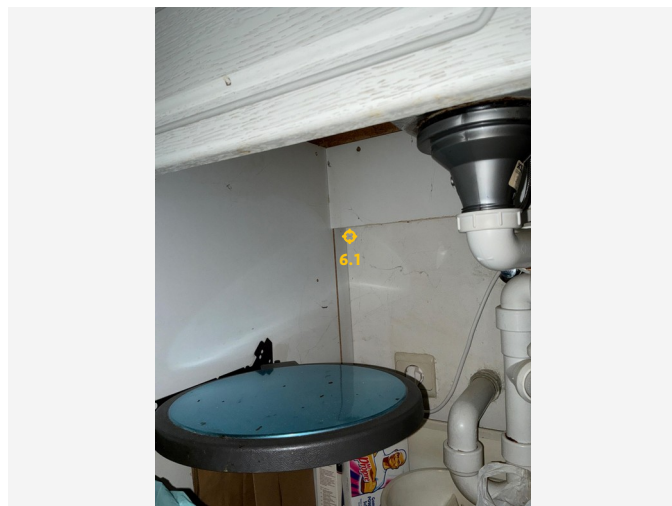
Geen asbest

#	Type	Referentie	Resultaat
6.1	Mengmonster	Pleister muur	Geen asbest

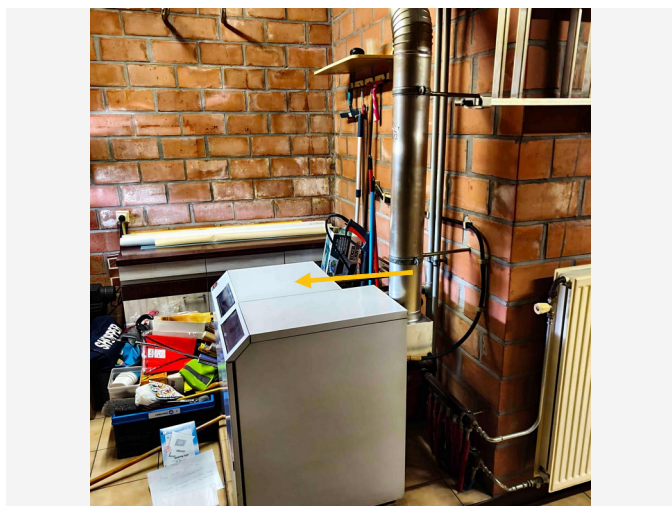
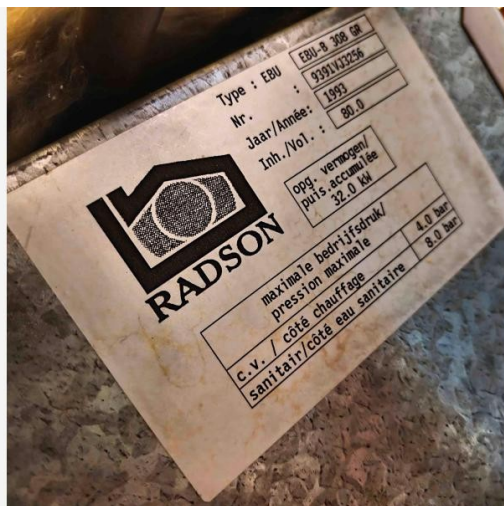
Beschrijving	Notitie	Terug te vinden op plannen
Fiche 7: CV-ketel (niet verdacht)	De CV-ketel (dichtingen, isolerend materiaal) is niet asbestverdacht.	Plan 1.1: Gelijkvloers
Fiche 8: Kit aan de ramen	De kit aan de ramen is niet asbestverdacht. Alle ramen werden gecontroleerd.	Plan 1.1: Gelijkvloers Plan 1.3: Verdieping 1

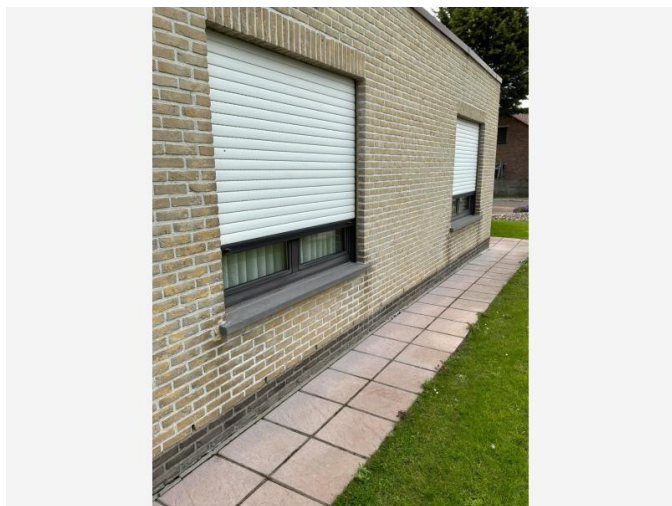
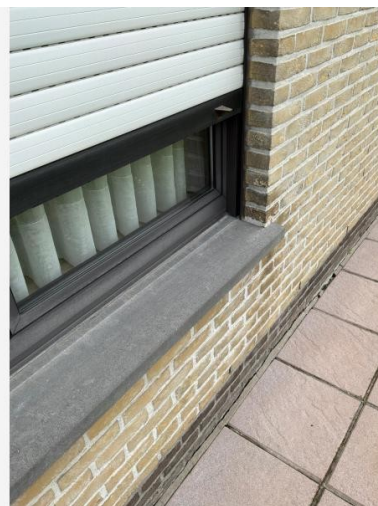
Fiche 8: Kit aan de ramen

Kit aan de ramen niet verdacht
