# Asbestinventarisatetest

Vaartstraat 233, 2960 Brecht

Attestnummer : **20260415-000365.000**

Uitgegeven op : **15.04.2026**

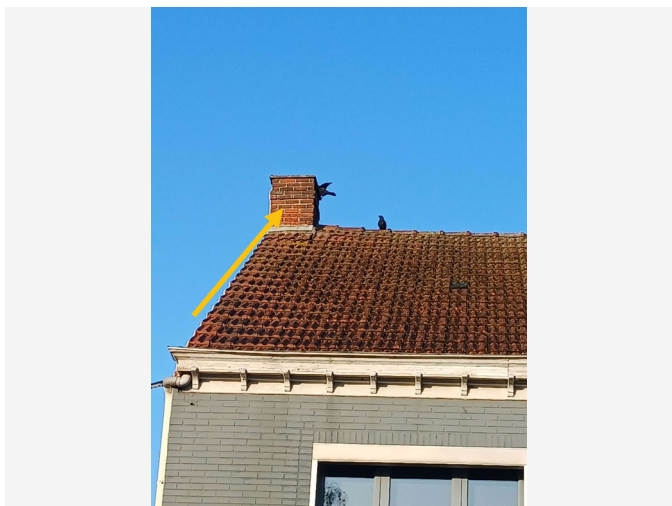
*Situeringfoto*

**Reden:** Het te onderzoeken materiaal situeert zich hoger dan 3,50 m te rekenen vanaf een veilige ondergrond

**Uitleg van de asbestdeskundige:** De gemetste schoorstenen op het dak en de bijhorende schachten kunnen niet onderzocht worden aan de binnenzijde vanwege hoogtebeperking hoger dan 3m50 vanaf een veilige ondergrond. Aan de buitenzijde werden geen asbestverdachte materialen vastgesteld, maar aan de binnenzijde kunnen geen vaststellingen gedaan worden binnen dit niet-destructief onderzoek

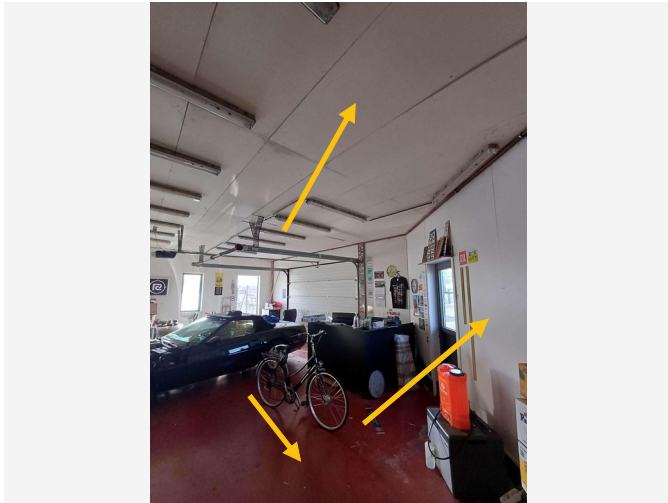
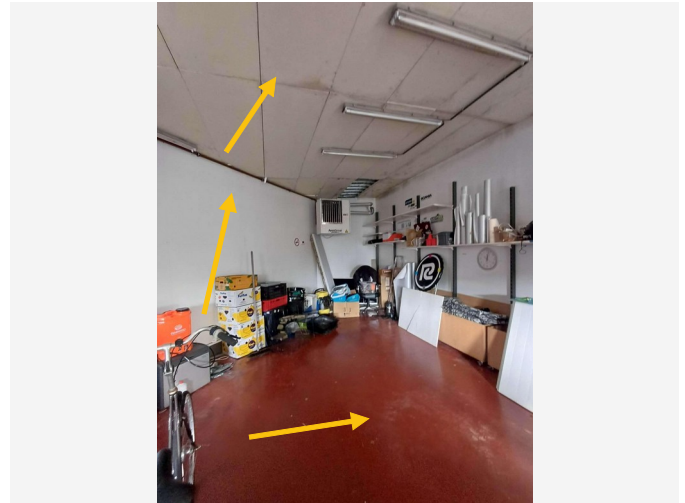
In de garage werden geen asbestverdachte materialen waargenomen

| Basis voor advies | De asbestdeskundige beoordeelt het materiaal als niet-asbestverdacht. |

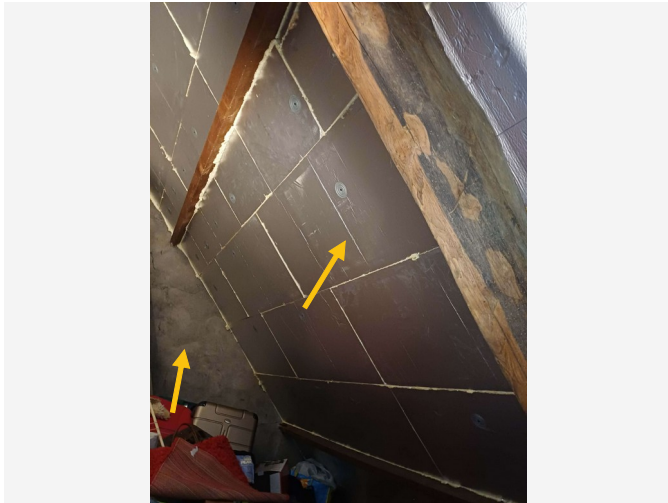
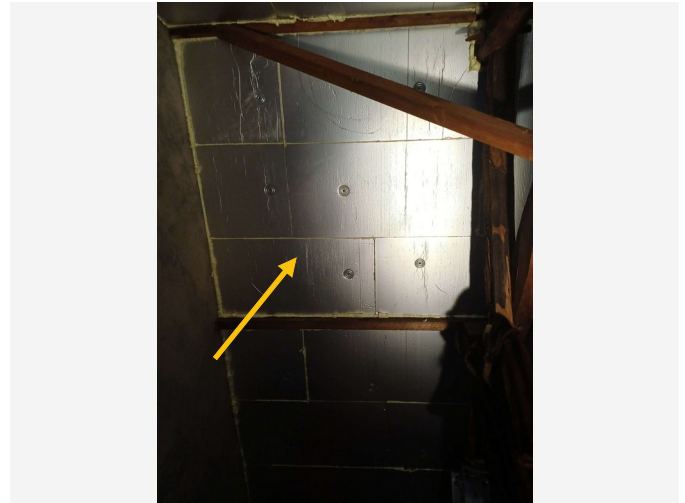
Op de zolder werden geen asbestverdachte materialen waargenomen

| Basis voor advies | De asbestdeskundige beoordeelt het materiaal als niet-asbestverdacht. |

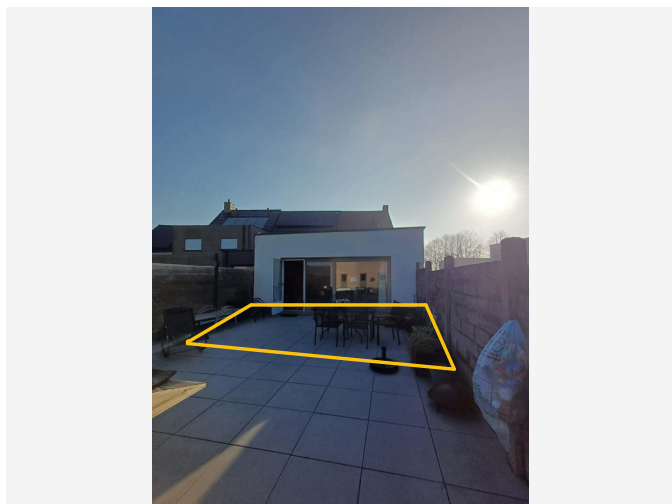
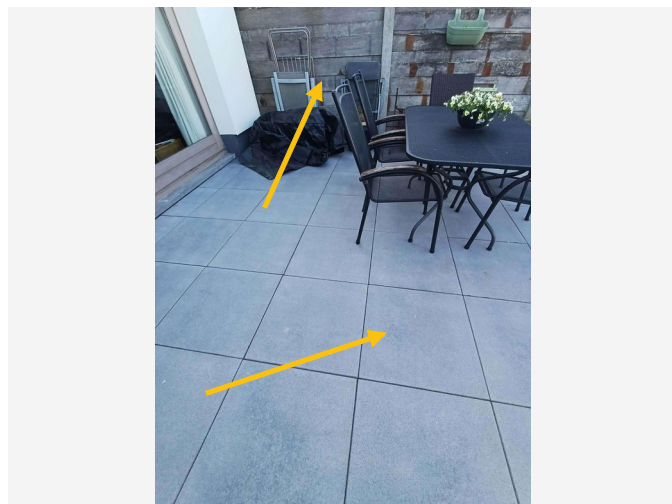
Op het terras zijn geen asbestverdachte materialen waargenomen

| <b>Basis voor advies</b> | De asbestdeskundige beoordeelt het materiaal als niet-asbestverdacht. |

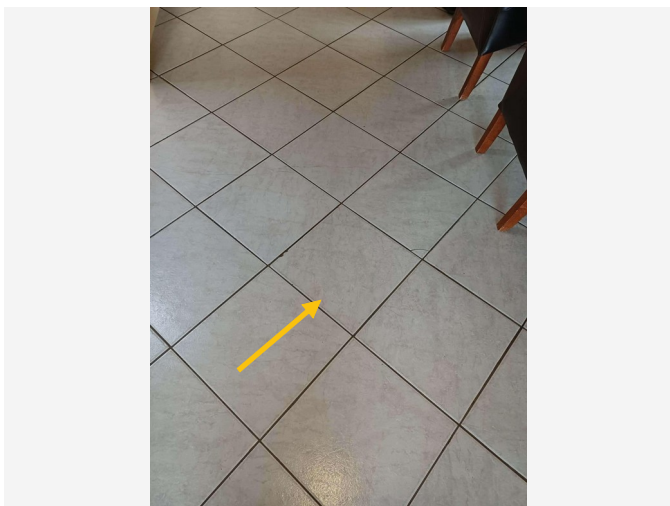
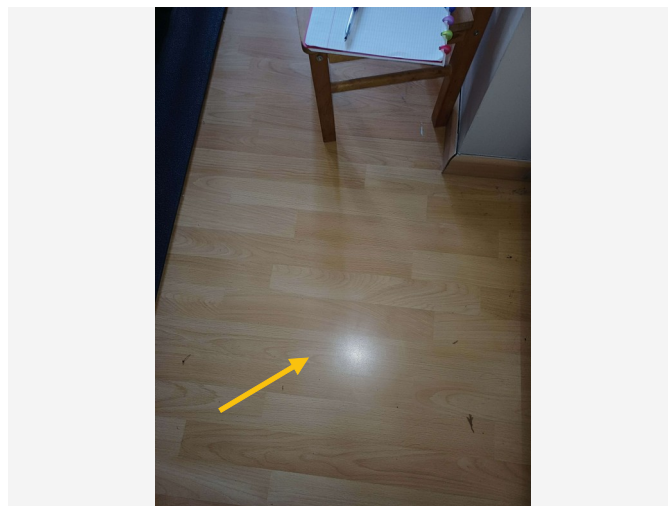
De vloeren zijn betegeld of zijn bekleedt met laminaat zodanig dat zonder destructief onderzoek de ondervloer niet waarneembaar en niet inspecteerbaar is. Er werden geen asbestverdachte materialen waargenomen

Beoordeling op basis van expertise met een vaststelling door de asbestdeskundige.

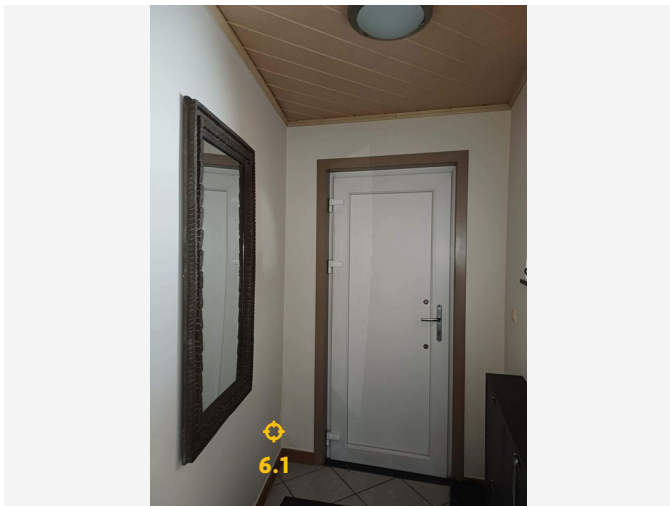
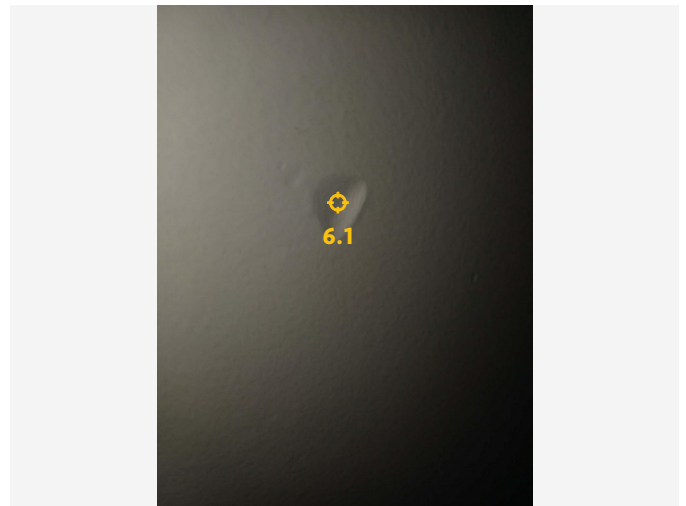
## Fiche 6: pleisterwerk wand

Geen asbest

| # | Type | Referentie | Resultaat |
|---|---|---|---|
| 6.1 | Mengmonster | M01 | Geen asbest |

| <b>Opmerking</b> | In de keuken en badkamer kon wegens valse plafonds en volledige betegeling geen pleisterwerk worden geanalyseerd |

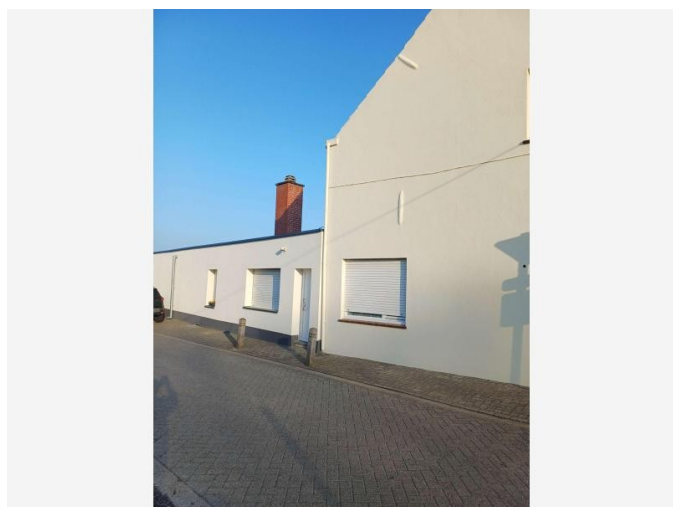
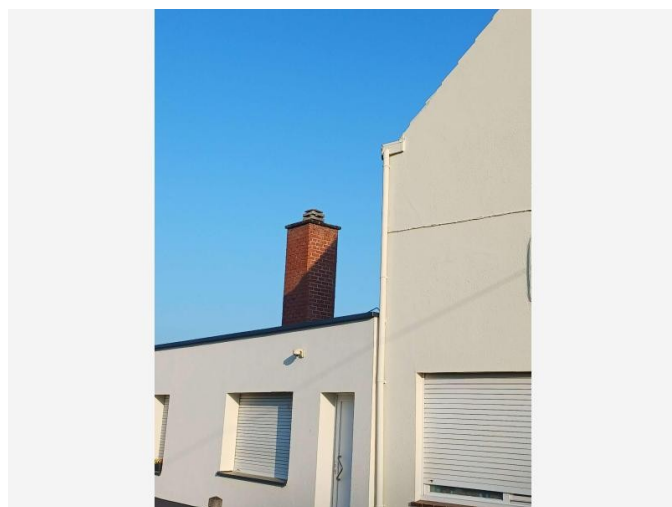
### Fiche 7: Crepi buitenschil

| Beschrijving | Notitie | Terug te vinden op plannen |
|---|---|--|
| Fiche 7: Crepi buitenschil | De crepi werd volledig gerenoveerd in 2025. Als bewijsstuk werd factuur in bijlage toegevoegd | Plan 1.8: Hoofdgebouw plan |

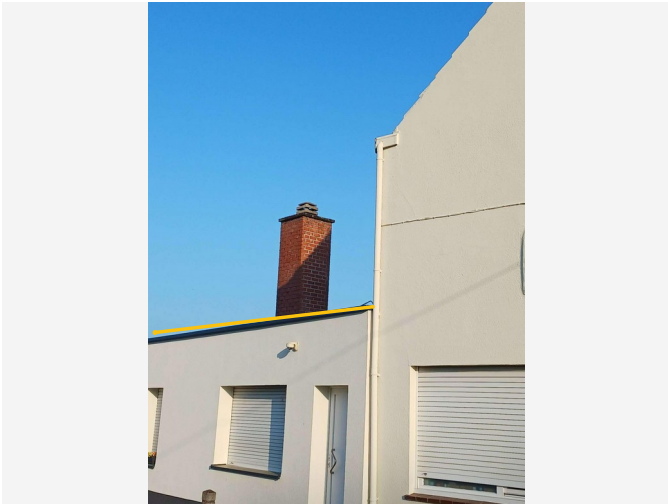
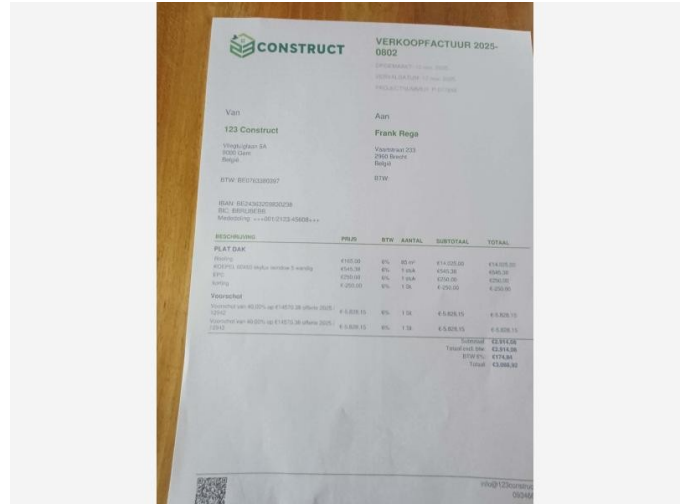
## Fiche 8: onderdak

| Beschrijving | Notitie | Terug te vinden op plannen |
|---|---|--|
| Fiche 8: onderdak | Onderdak plat dak is gerenoveerd in 2025. In bijlage is factuur als bewijsstuk toegevoegd | Plan 1.2: Hoofdgebouw plan |

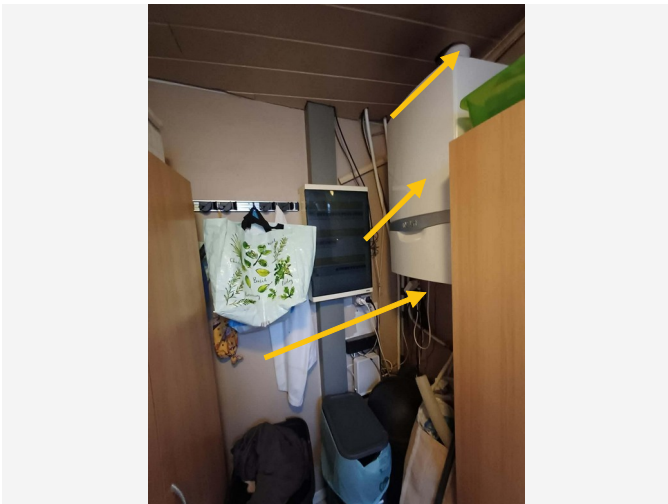
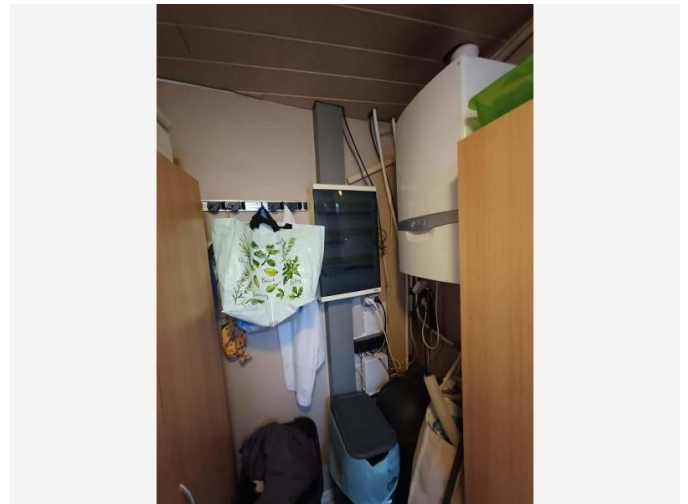
## Fiche 9: CV-brander (niet verdacht)

| Beschrijving | Notitie | Terug te vinden op plannen |
|---|---|--|
| Fiche 9: CV-brander (niet verdacht) | De CV-brander bevat geen asbestverdachte materialen. | Plan 1.9: grondplan glvl |

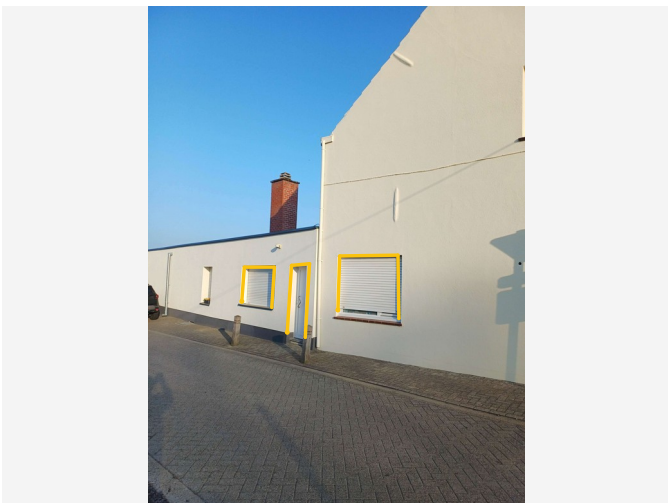
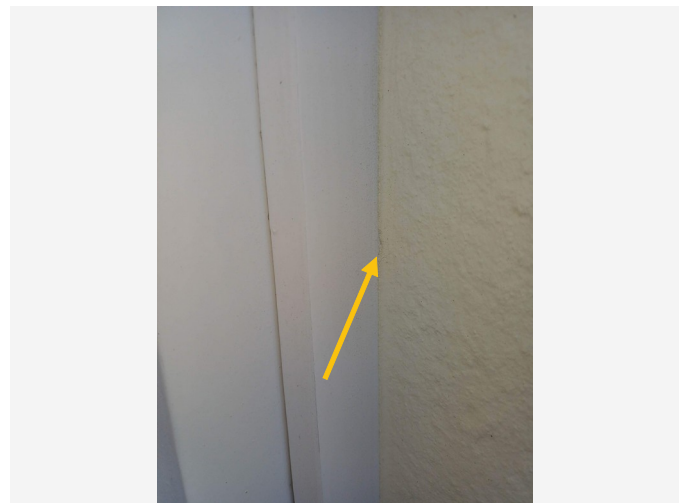
## Fiche 10: mastiek

| Beschrijving | Notitie | Terug te vinden op plannen |
|---|---|--|
| Fiche 10: mastiek | De mastiek zijn siliconen en derhalve niet asbestverdacht | Plan 1.9: grondplan glvl<br>Plan 1.10: grondplan 1ste verd |

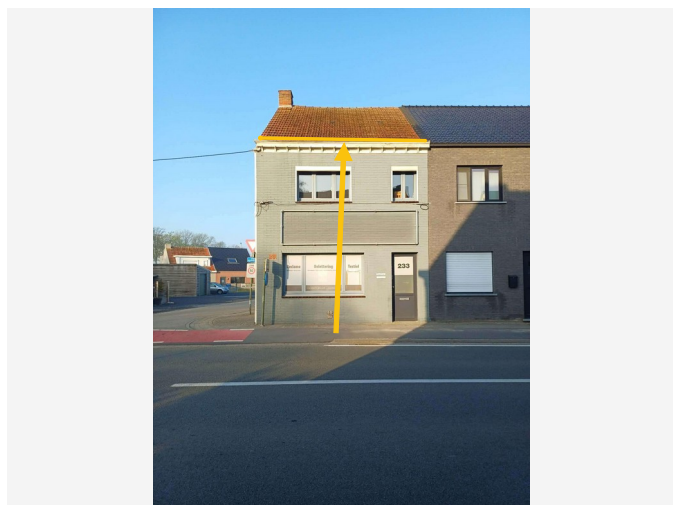
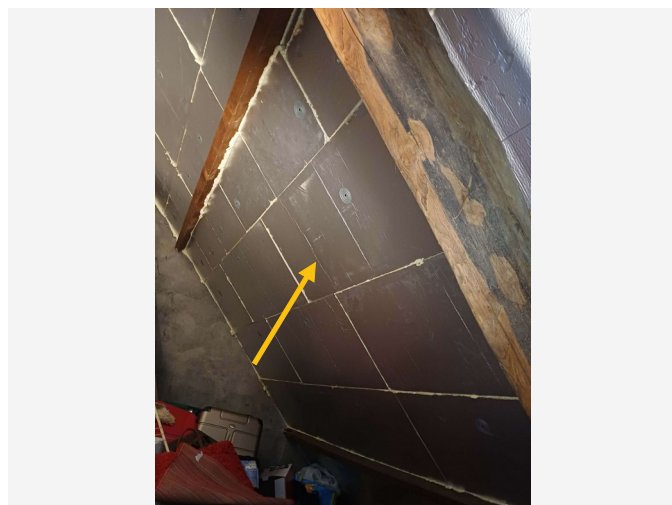
### Fiche 11: Onderdak schuin dak (niet waarneembaar)

| Beschrijving | Notitie | Terug te vinden op plannen |
|---|---|--|
| Fiche 11: Onderdak schuin dak (niet waarneembaar) | Het onderdak is van binnenuit ( vastgeschroefde isolatieplaten) en van buitenuit (hoger dan 3,5m van een veilige ondergrond) niet bereikbaar. | Plan 1.2: Hoofdgebouw plan |

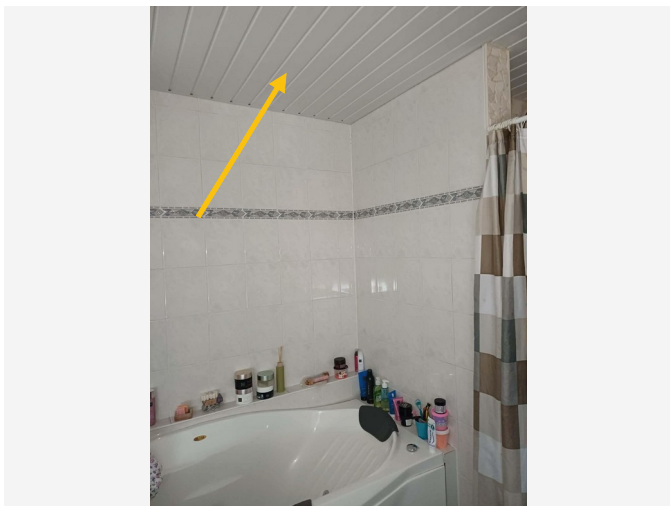
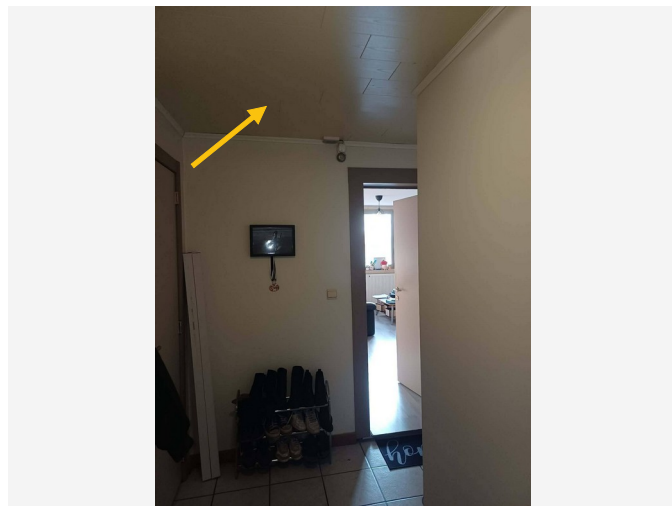
## Fiche 12: pleisterwerk plafond

| Beschrijving | Notitie | Terug te vinden op plannen |
|---|---|--|
| Fiche 12: pleisterwerk plafond | Pleisterwerk plafond werd niet geanalyseerd. Alle plafonds zijn valse plafonds waardoor zonder destructief onderzoek geen staalname mogelijk is | Plan 1.6: grondplan gvl<br>Plan 1.7: grondplan 1ste verd |

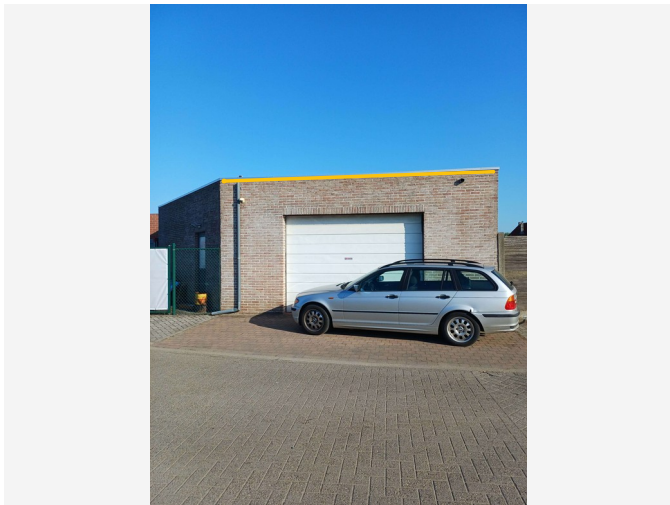
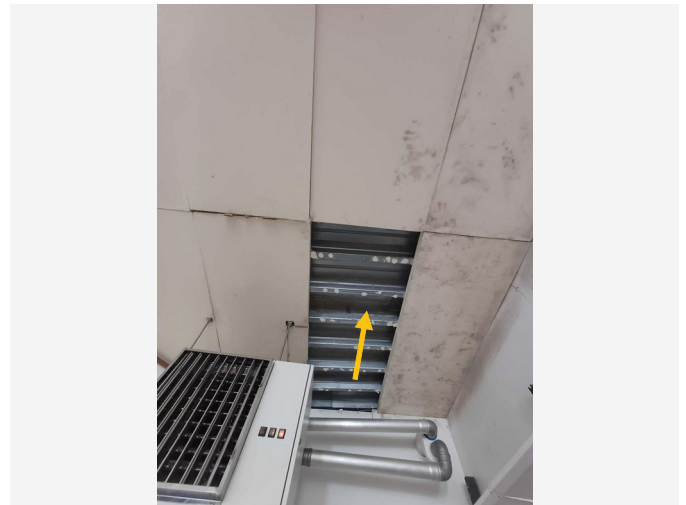
## Fiche 14: dak garage

| Beschrijving | Notitie | Terug te vinden op plannen |
|---|--|---|
| Fiche 14: dak garage | Het dak is bekleedt met aluminium platen en derhalve niet asbestverdacht | Plan 2.1: Bijgebouw plan |

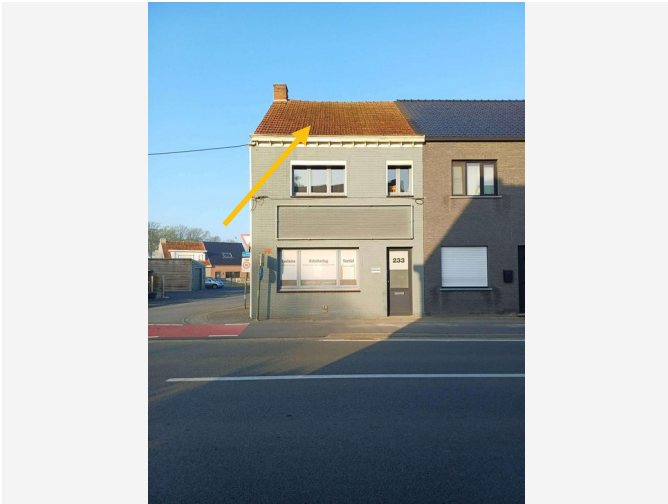
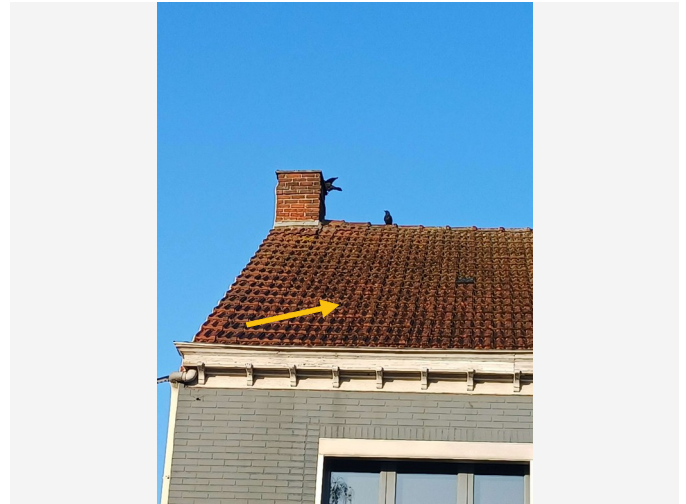
## Fiche 16: dak

| Beschrijving | Notitie | Terug te vinden op plannen |
|---|--|---|
| Fiche 16: dak | Het dak is bekleedt met dakpannen. Bovendien is in bijlage een factuur van renovatiewerken in bijlage toegevoegd | Plan 1.1: Hoofdgebouw plan |
