Asbestinventarisatietest

Amerikalei 95/1, 2000 Antwerpen

Voorbereidingsattest

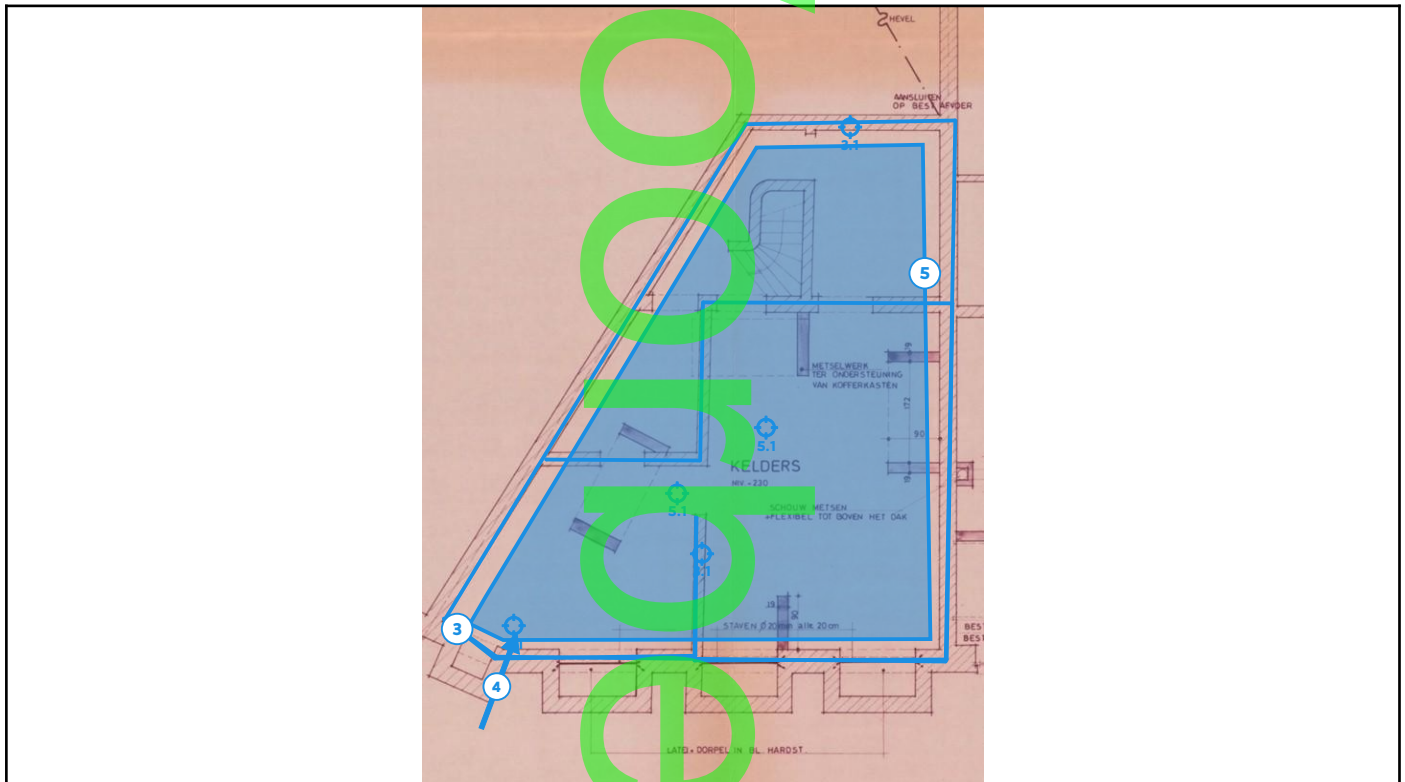
Plan 1.1: Kelder

Beschrijving	Type	Actie
3. Cementering gevel kelder	Geen asbest	-
3.1 Code: 13/12/26-A1	Mengmonster	-
4. bitumen rond buis	Geen asbest	-
4.1 Code: 13/12/26-A3	Puntmonster	-
5. Pleisterwerk plafond kelder	Geen asbest	-
5.1 Code: 13/12/26-A2	Mengmonster	-

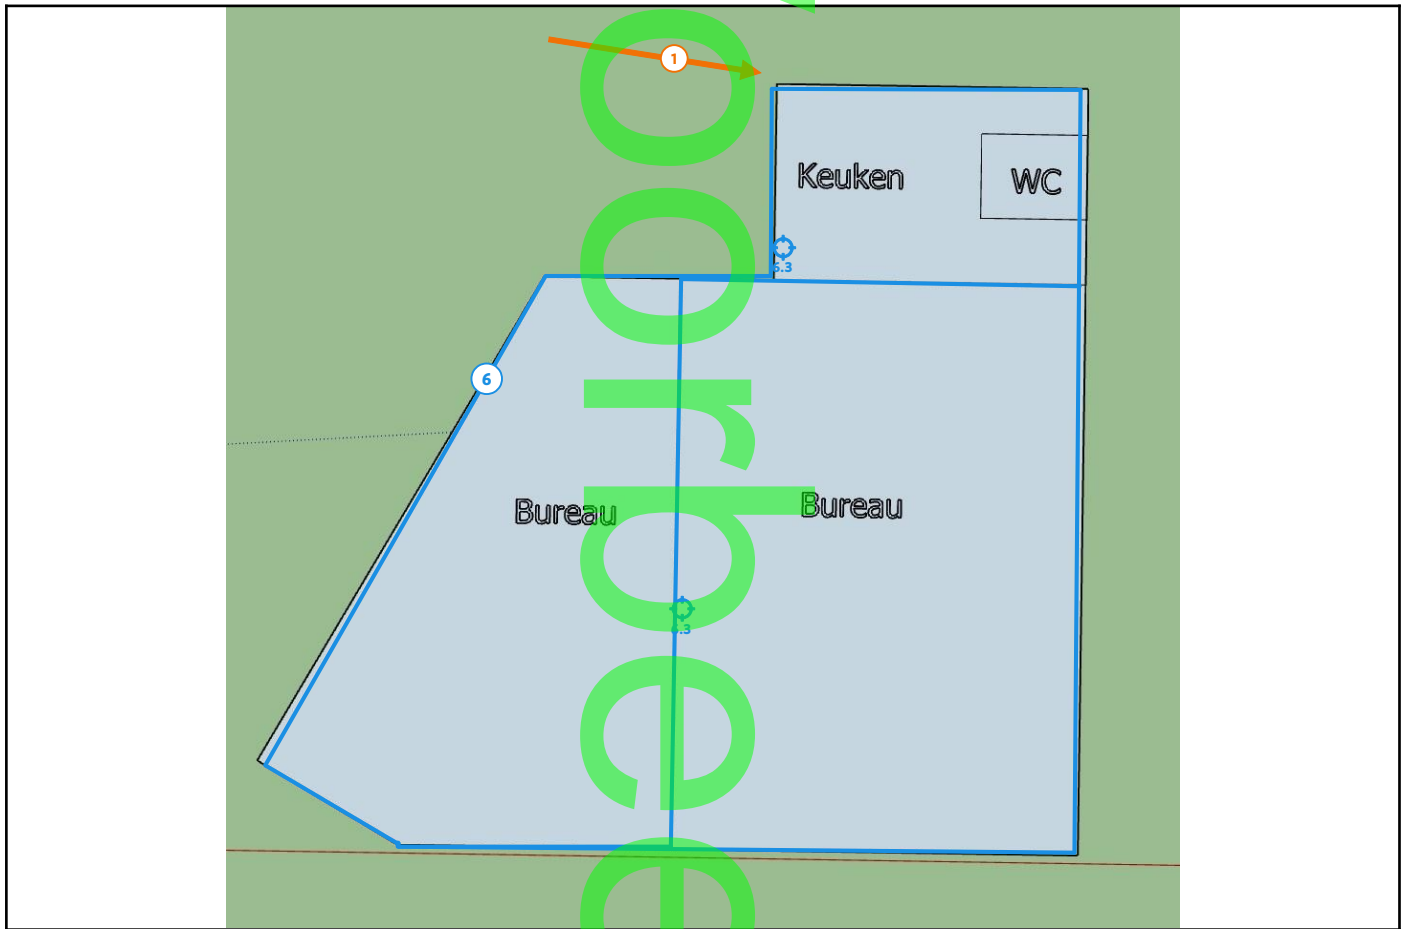
Plan 1.3: V1

Beschrijving	Type	Actie
1. Rookgaskanaal	Asbestmateriaal	Verwijderen
6. Pleisterwerk muren	Geen asbest	-
6.3 Code: 13/12/26-A9 (V1)	Mengmonster	-

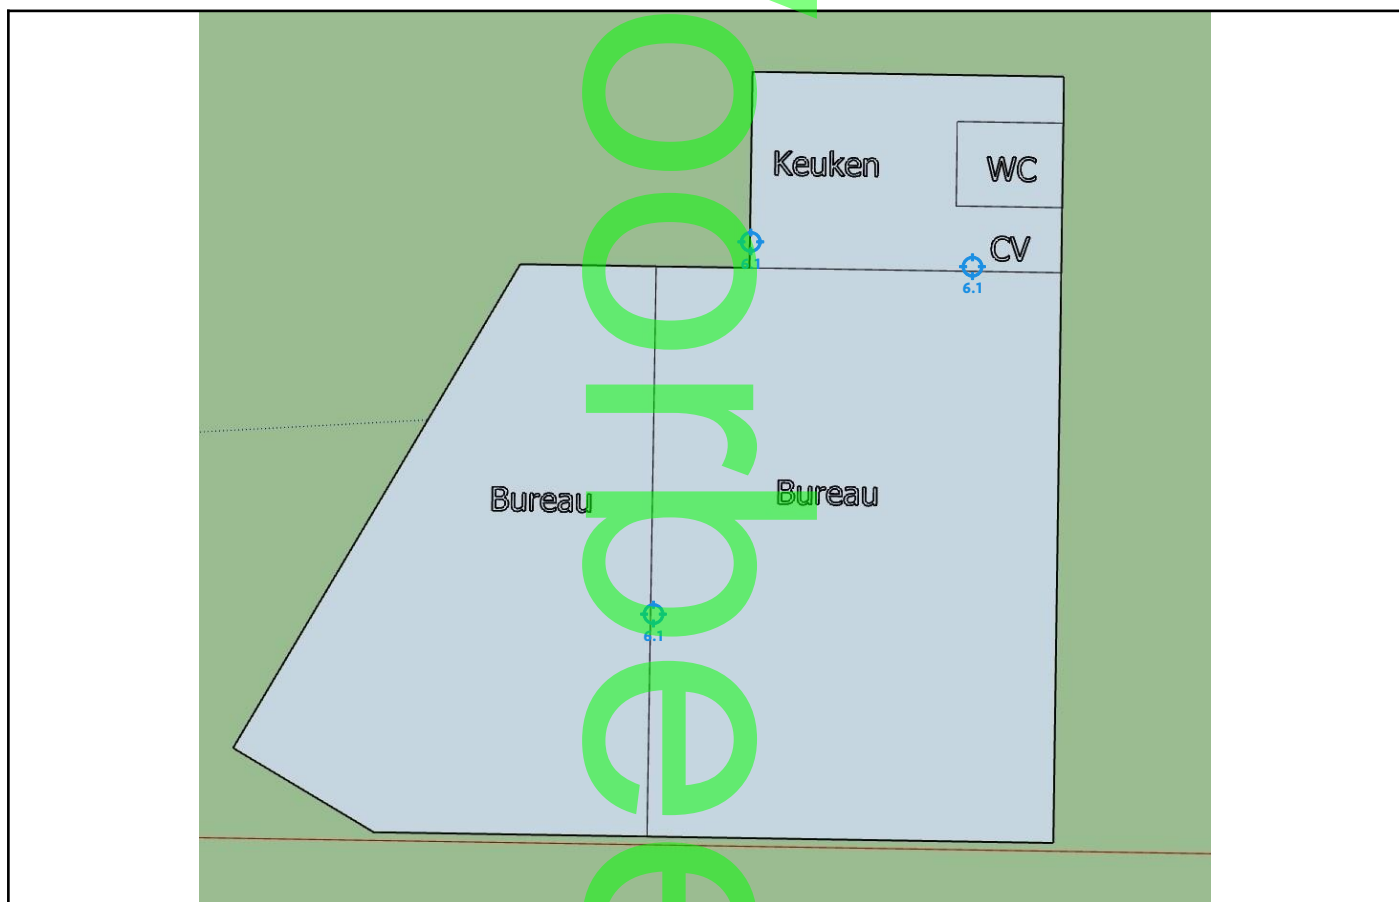
Plan 1.4: V2

Beschrijving	Type	Actie
6. Pleisterwerk muren	Geen asbest	-
6.1 Code: 13/12-26-A8 (V2)	Mengmonster	-

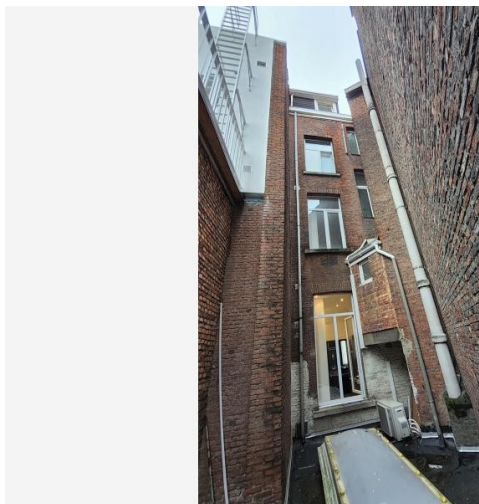
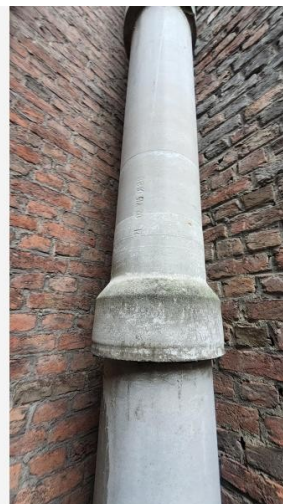
Het asbestmateriaal valt onder de mijlpaal van 2034.

Eindbeoordeling materiaalrisico	Verhoogd materiaalrisico en/of verhoogde kans op vezelvrijgave
---------------------------------	--

Gebondenheid	Categorie 1: hechtgebonden in oorsprong
Asbestsoort (vezeltype)	Crocidoliet aanwezig
Asbestconcentratie	Laag (< 50%)
Afschermingsgraad van het gehele materiaal	Geheel of deels vrij aan de buitenlucht
Toestand van het materiaal	Matig beschadigd, matig verweerd

Beschrijving	Rookgaskanaal
Omgeving	Buiten
Primaire drager	HVAC infrastructuur en uitrusting
Asbestmateriaal	Rookgaskanaal
Bindmiddel van asbestmateriaal	Cement
Gebondenheid op basis van bindmiddel	Hecht
Hoeveelheid (lengte - omtrek - dikte - aantal)	<ul style="list-style-type: none">• 8,00 m - 40,00 cm - 3,00 cm - 1 stuk
Totaal volume	0,096 m ³
Eenvoudig bereikbaar	Ja
Bevestigingswijze	<ul style="list-style-type: none">• Geklemd
Identificatiemethode	<p>De asbestdeskundige beoordeelt het materiaal als asbestverdacht en dus asbesthoudend, en dit zonder monstername.</p> <p>Motivatie: De monstername brengt andere schade aan dan schade die inherent is aan de monstername.</p>
Destructieve handeling voor identificatie	Nee
Opmerking	Het rookgaskanaal kan enkel toegekend worden aan het kantoorgedeelte op het GLV, waarbij de buis in contact staat met een oude openhaard. Er is echter geen contact met binnenluchtstromen omdat de openhaard afgesloten is.

Verwijderen

- Zorg voor een veilig beheer. Vermijd het beschadigen van het asbestmateriaal. Controleer de toestand jaarlijks op wijzigingen.
- Voer bijkomende staalname(s) uit.

- Eenvoudige handelingen: enkel door erkend asbestverwijderaar
Methodiek verwijdering

De toepassingen dienen in hun geheel verwijderd te worden, zonder ze te breken, om vezelverspreiding te

Bevochtig en fixeer de leien grondig voordat je ze verwijdert.

Gebruik traag draaiend gereedschap om schade of breuk van de toepassing te voorkomen.

Indien nodig, gebruik een hoogtewerker om veilig te werken op hoogte.

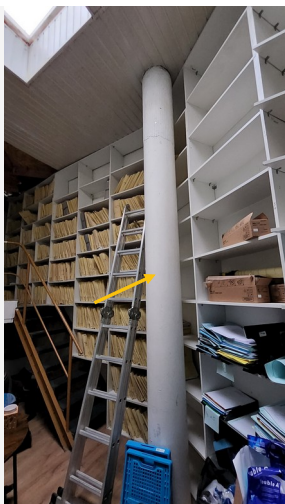
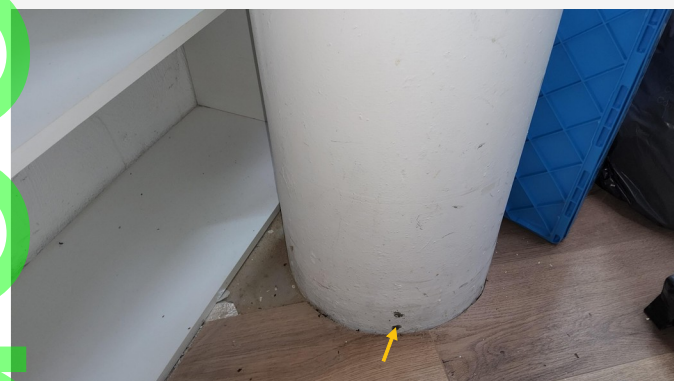
Het asbestmateriaal valt onder de mijlpaal van 2040.

Eindbeoordeling materiaalrisico	Laag materiaalrisico en/of verlaagde kans op vezelvrijgave
Opmerking	Paal heeft een verlaag waardoor de toepassing geen contact heeft met binnenluchtstromen

Gebondenheid	Categorie 1: hechtgebonden in oorsprong
Asbestsoort (vezeltype)	Crocidoliet aanwezig
Asbestconcentratie	Laag (< 50%)
Afschermingsgraad van het gehele materiaal	Niet stootvaste afscherming
Toestand van het materiaal	Licht beschadigd, licht verveerd. Intact calciumsilicaatmateriaal of categorie III 'gebondenheid'

Beschrijving	Funderingspaal
Omgeving	Binnen
Primaire drager	Fundering-draagstructuur (horizontaal, verticaal)
Asbestmateriaal	Verloren bekisting - Buis, koker
Bindmiddel van asbestmateriaal	Cement
Gebondenheid op basis van bindmiddel	Hecht
Hoeveelheid (lengte - omtrek - dikte - aantal)	<ul style="list-style-type: none">• 5,00 m - 40,00 cm - 10,00 cm - 1 stuk
Totaal volume	0,20 m ³
Eenvoudig bereikbaar	Ja
Bevestigingswijze	<ul style="list-style-type: none">• Geklemd
Identificatiemethode	<p>De asbestdeskundige beoordeelt het materiaal als asbestverdacht en dus asbesthoudend, en dit zonder monstername.</p> <p>Motivatie: Er is een onderzoeksbeperking die monstername verhindert; De asbestdeskundige kan het onderzoek niet uitvoeren binnen de bepalingen van de welzijnswet.</p>
Destructieve handeling voor identificatie	Nee
Opmerking	Er werd getracht een staal te nemen. Echter lukte het niet op met de bijtel op een veilige manier, zonder te zware manipulatie om een stuk af te breken. Wel kon op het licht beschadigde deel van de paal een vezelstructuur vastgesteld worden

Zorgvuldig beheren

- Zorg voor een veilig beheer. Vermijd het beschadigen van het asbestmateriaal. Controleer de toestand jaarlijks op wijzigingen.
- Voer bijkomende staalname(s) uit.

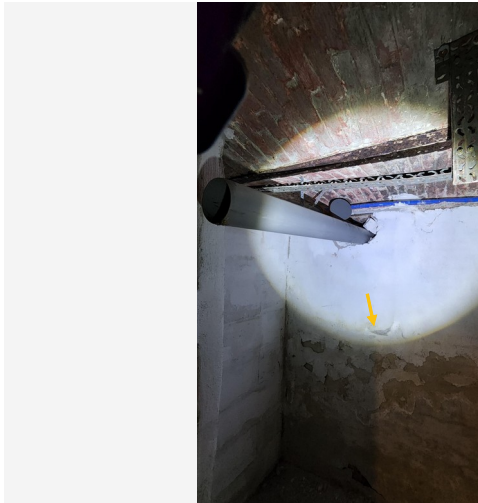
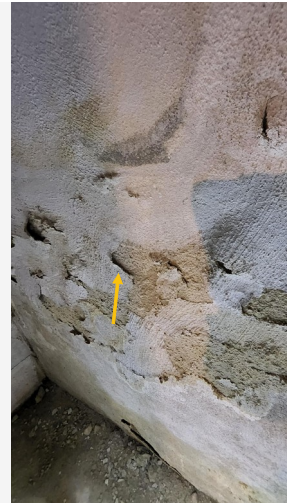
Geen asbest

#	Type	Referentie	Resultaat
3.1	Mengmonster	13/12/26-A1	Geen asbest

Beschrijving	Cementering gevel kelder
Omgeving	Binnen
Primaire drager	Binnenwand
Bindmiddel van materiaal	Gips - kalk
Gebondenheid op basis van bindmiddel	Niet-hechtgebonden
Hoeveelheid (oppervlakte - dikte - aantal)	• 80,00 m ² - 3,00 cm - 1 stuk
Totaal volume	2,40 m ³
Identificatiemethode	Een monstername door de asbestdeskundige met laboanalyse door een asbestlabo.
Destructieve handeling voor identificatie	Nee

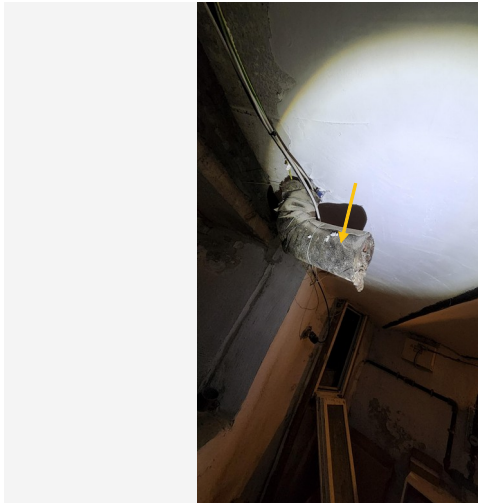
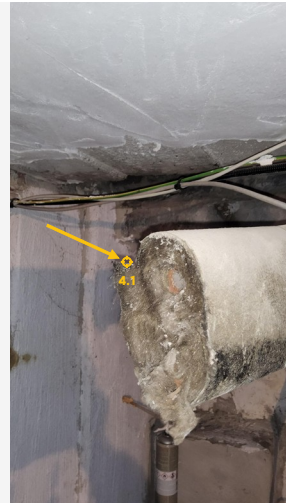
Geen asbest

#	Type	Referentie	Resultaat
4.1	Puntmonster	13/12/26-A3	Geen asbest

Beschrijving	bitumen rond buis
Omgeving	Binnen
Primaire drager	HVAC infrastructuur en uitrusting
Bindmiddel van materiaal	Bitumen (roofing, teer, asfalt)
Gebondenheid op basis van bindmiddel	Hecht
Hoeveelheid (oppervlakte - aantal)	<ul style="list-style-type: none">• 1,00 m² - 1 stuk
Totale oppervlakte	1,00 m ²
Identificatiemethode	Een monstername door de asbestdeskundige met laboanalyse door een asbestlabo.
Destructieve handeling voor identificatie	Nee

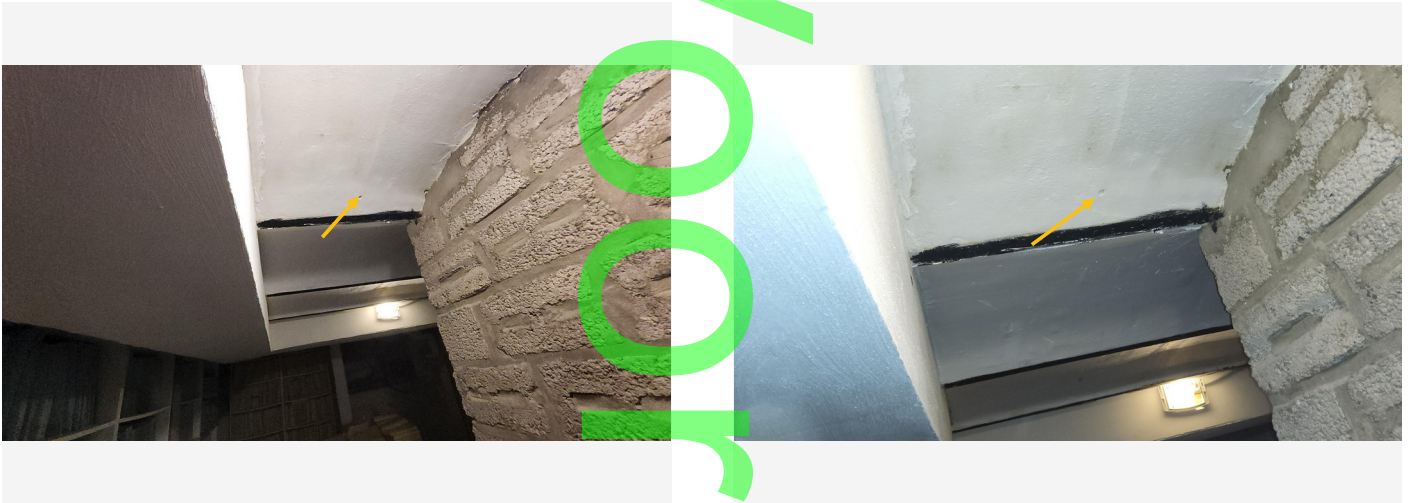
Geen asbest

#	Type	Referentie	Resultaat
5.1	Mengmonster	13/12/26-A2	Geen asbest

Beschrijving	Pleisterwerk plafond kelder
Omgeving	Binnen
Primaire drager	Plafond
Bindmiddel van materiaal	Gips - kalk
Gebondenheid op basis van bindmiddel	Niet-hechtgebonden
Hoeveelheid (oppervlakte - dikte - aantal)	<ul style="list-style-type: none">• 50,00 m² - 3,00 cm - 1 stuk
Totaal volume	1,50 m ³
Identificatiemethode	Een monstername door de asbestdeskundige met laboanalyse door een asbestlabo.
Destructieve handeling voor identificatie	Nee

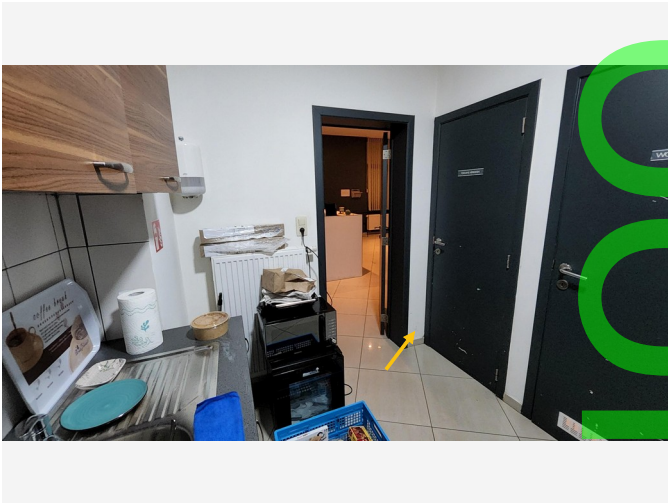
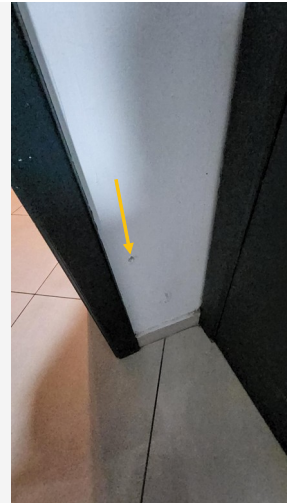
Geen asbest

#	Type	Referentie	Resultaat
6.1	Mengmonster	13/12-26-A8 (V2)	Geen asbest
6.2	Mengmonster	13/12/26-A4 (GLV)	Geen asbest
6.3	Mengmonster	13/12/26-A9 (V1)	Geen asbest

Beschrijving	Pleisterwerk muren
Omgeving	Binnen
Primaire drager	Binnenwand
Bindmiddel van materiaal	Gips - kalk
Gebondenheid op basis van bindmiddel	Niet-hechtgebonden
Hoeveelheid (oppervlakte - dikte - aantal)	• 250,00 m ² - 3,00 cm - 1 stuk
Totaal volume	7,50 m ³
Identificatiemethode	Een monstername door de asbestdeskundige met laboanalyse door een asbestlabo.
Destructieve handeling voor identificatie	Nee
Opmerking	Staalname: GLV; Keuken, bureau V1: Bureau, Keuken V2 Bureau, Keuken, CV installatie
