Asbestinventarisatetest

Langestraat 90, 9240 Zele

Attestnummer : 20260520-000033.000

Uitgegeven op : 20.05.2026

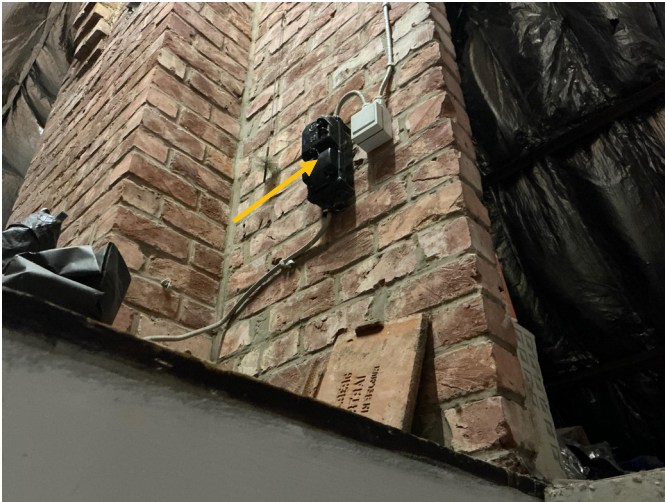
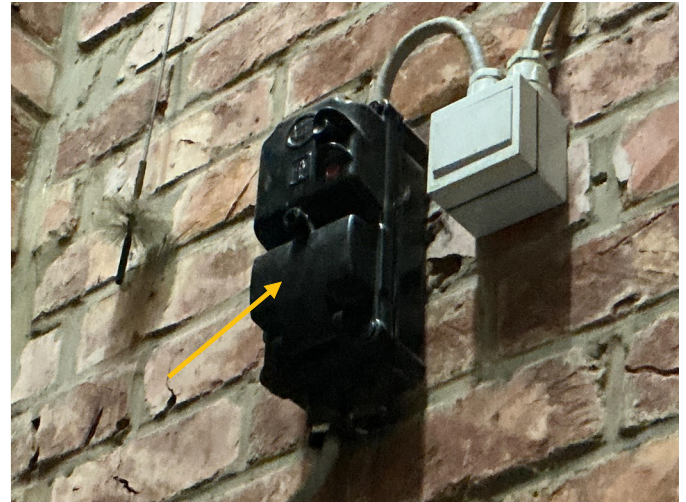
Fiche 1: (B) Stopcontacten, lichtarmaturen en/of schakelaars

Het asbestmateriaal valt onder de mijlpaal van 2040.

Eindbeoordeling materiaalrisico	Verhoogd materiaalrisico en/of verhoogde kans op vezelvrijgave
---------------------------------	--

Gebondenheid	Categorie 1: hechtgebonden in oorsprong
Asbestsoort (vezeltype)	Crocidoliet aanwezig
Asbestconcentratie	Laag (< 50%)
Afschermingsgraad van het gehele materiaal	Geheel of deels vrij aan de binnenlucht, maar geen contact met binnenluchtstromen
Toestand van het materiaal	Licht beschadigd, licht verweerd. Intacte calciumsilicaatplaat of materiaal met categorie 3-gebondenheid

Beschrijving	(B) Stopcontacten, lichtarmaturen en/of schakelaars
Omgeving	Binnen
Primaire drager	Binnenwand
Asbestmateriaal	Plaat, paneel, tablet - Type Bakeliet
Bindmiddel van asbestmateriaal	Kunststof of -hars
Gebondenheid op basis van bindmiddel	Hecht
Hoeveelheid (oppervlakte - dikte - aantal)	• 0,05 m ² - 1,00 cm - 1 stuk
Totaal volume	< 0,001 m ³
Eenvoudig bereikbaar	Ja
Bevestigingswijze	• Geschroefd
Identificatiemethode	De asbestdeskundige beoordeelt het materiaal als asbestverdacht en dus asbesthoudend, en dit zonder monstername. Motivatie: De monstername brengt andere schade aan dan schade die inherent is aan de monstername.
Destructieve handeling voor identificatie	Nee

Verwijderen

- Zorg voor een veilig beheer. Vermijd het beschadigen van het asbestmateriaal. Controleer de toestand jaarlijks op wijzigingen.

- Eenvoudige handelingen: mag via doe-het-zelf of door werknemer(s) met opleidingsattest eenvoudige handelingen
Hecht gebonden. Eenvoudig te verwijderen in 1 geheel zonder te beschadigen.

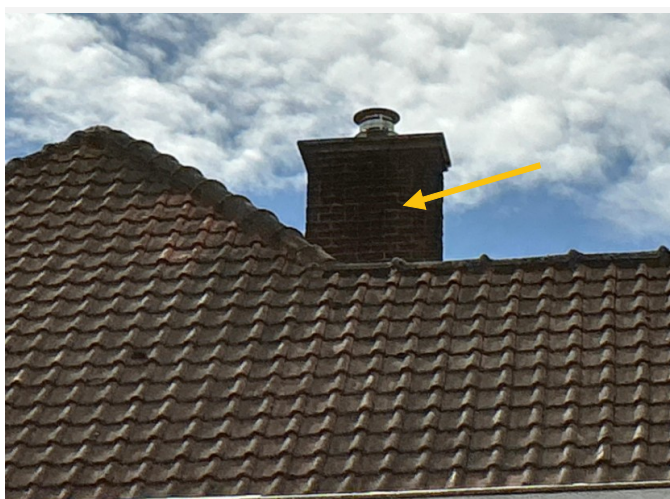
Tijdelijke beperking

Reden: Het onderzoek kan niet uitgevoerd worden binnen de bepalingen van de Welzijnswet

Uitleg van de asbestdeskundige: Tijdens het plaatsbezoek werd vastgesteld dat de schouw niet op een veilige manier bemonsterd kan worden.

De staalname zou het uitvoeren van werken op hoogte en/of het betreden van moeilijk bereikbare zones vereisen, waarbij niet kan voldaan worden aan de geldende veiligheidsvoorschriften zoals bepaald in de welzijnswet.

(Asbest)materiaal	Rookgaskanaal
Karakterisatie	Asbest (verdacht)
Primaire drager	HVAC infrastructuur en uitrusting

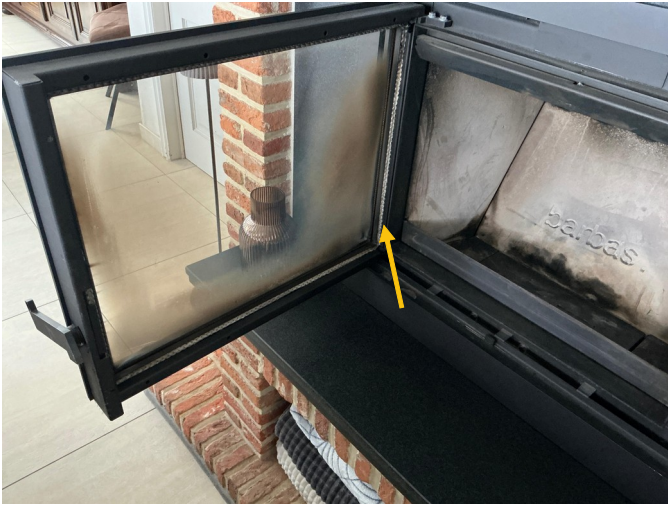
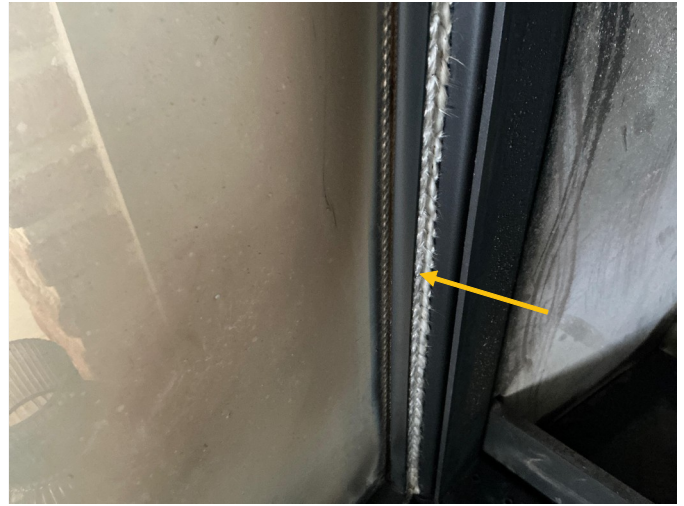
Fiche 3: Kachelkoord (niet asbesthoudend)

Kachel van recent bouwjaar.

De asbestdeskundige beoordeelt het materiaal als niet-asbestverdacht.

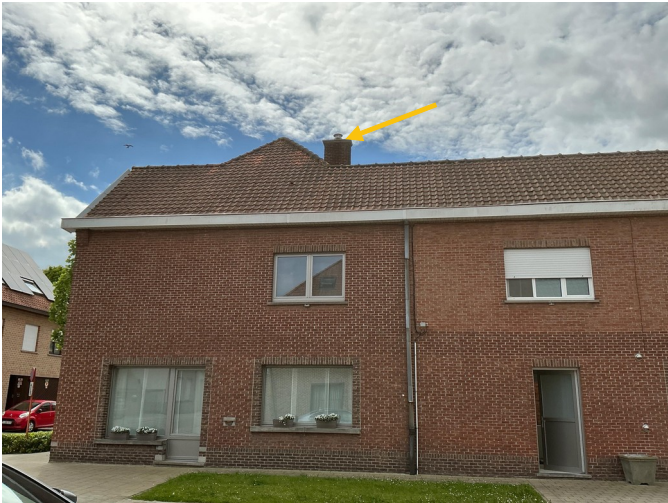
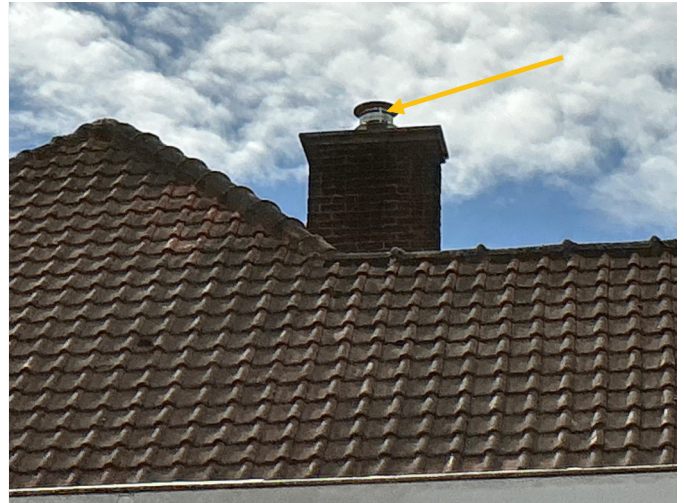
Fiche 4: Rookgaskanaal is niet asbestverdacht

De asbestdeskundige beoordeelt het materiaal als niet-asbestverdacht.

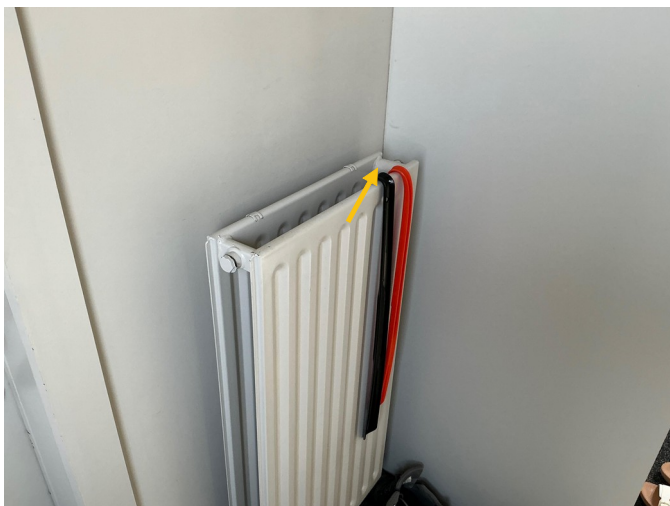
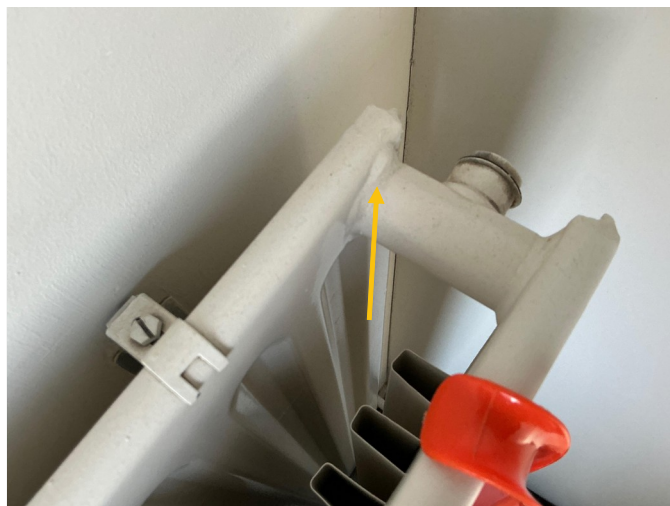
Bij dit type radiatoren zijn pakkingen aanwezig. Deze zijn echter niet waarneembaar en inspecteerbaar. Staalname is dus niet mogelijk. Deze pakkingen zijn mogelijk asbesthoudend. Bij werken dient

hier extra aandacht aan besteed te worden.

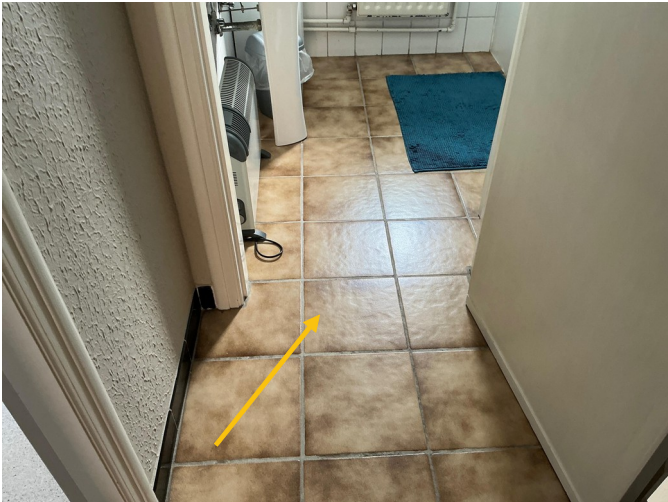
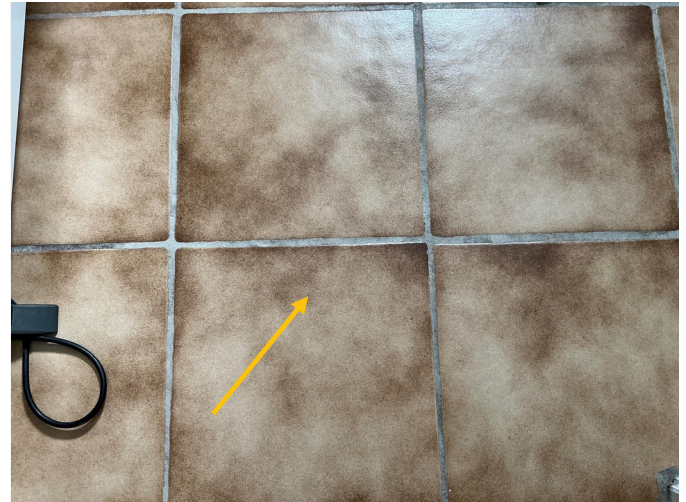
De vloeren en faiences zelf zijn niet asbesthoudend. Echter is er mogelijk een onderliggende (asbesthoudende) lijmlaag aanwezig. Gezien er geen beschadigingen zijn aan vloeren en faiences kan dit niet vastgesteld worden. Bij eventuele werken dient hier extra aandacht aan besteed te worden en dienen de lijmlagen bemonsterd te worden als deze zich daar effectief bevinden.

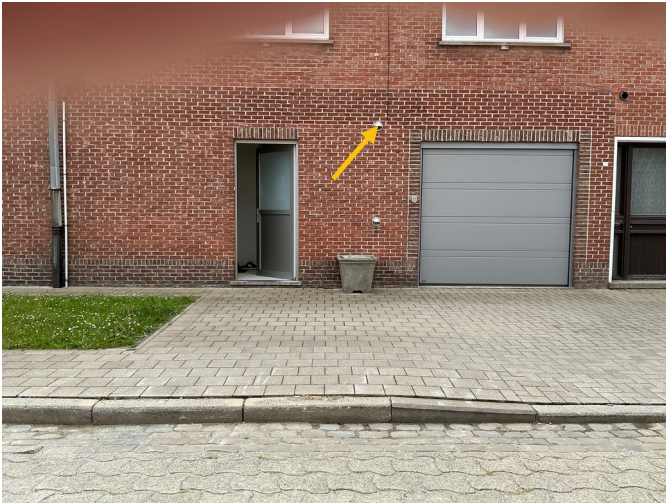
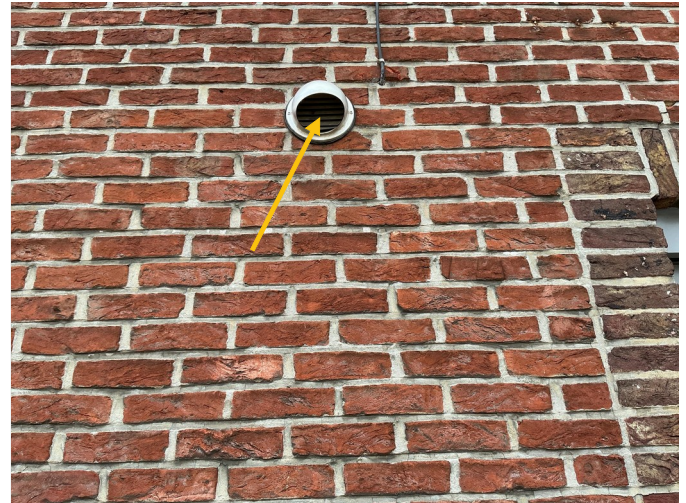
Doorvoering niet inspecteerbaar. Bij renovatie of afbraakwerken na te kijken op asbestverdachte materialen.

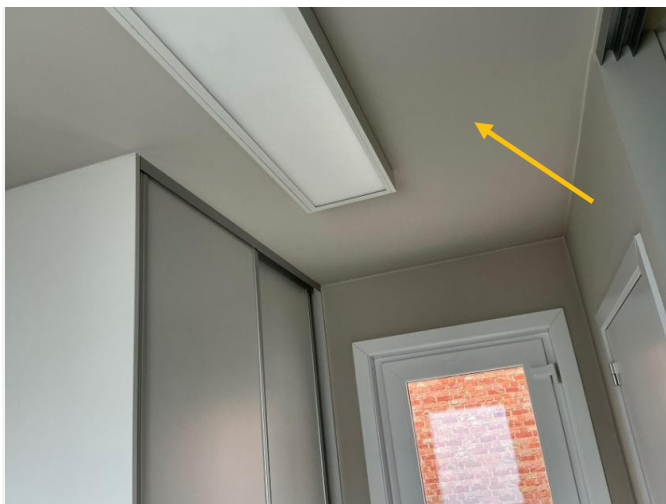
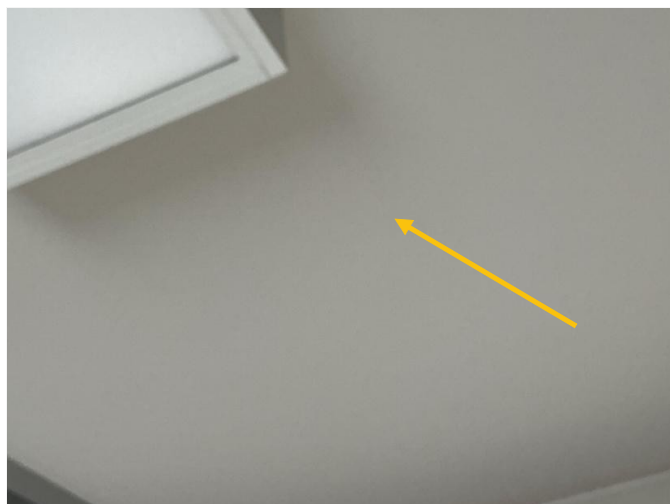
Niet inspecteerbaar. Bij renovatie of afbraakwerken na te kijken op asbestverdacht pleisterwerk of andere asbestverdachte materialen.

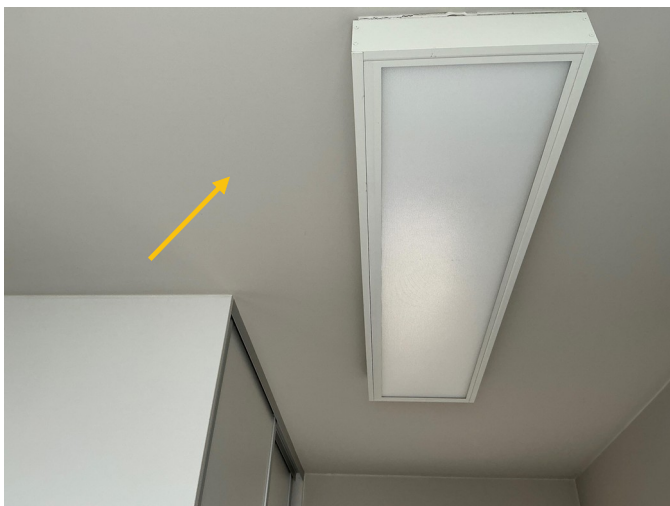
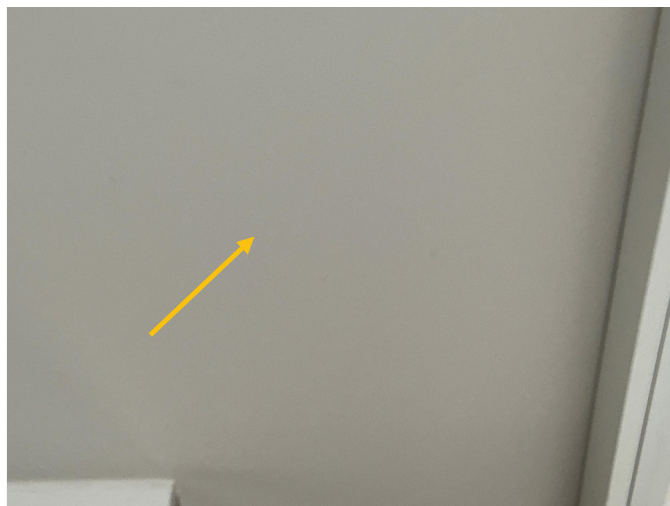
Sommige plafonds zijn uitgevoerd in gipskartonplaten.

Vermoedelijk zijn de voegen uitgevuld met afsmeerlagen met bindmiddel gips. Deze afsmeerlagen kunnen echter niet gelokaliseerd worden onder de verf of het behang. Het valt niet binnen de redelijkheid om een heel stuk behang of verf weg te nemen om de afsmeerlagen terug te vinden.

Bij eventuele renovatie of afbraakwerken dient dit nagekeken te worden met bijkomende staalnames.

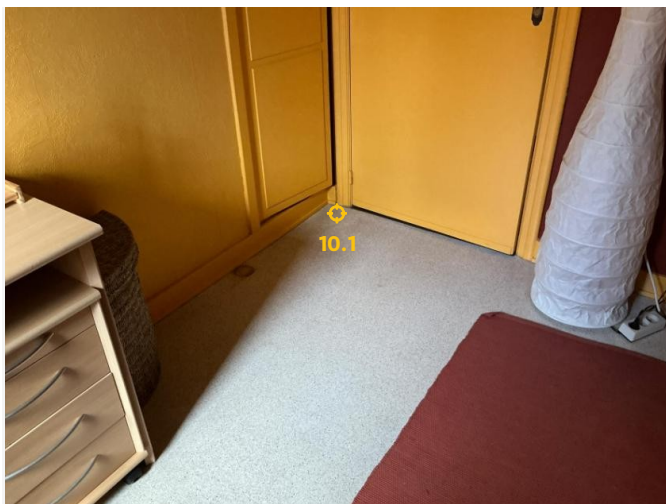
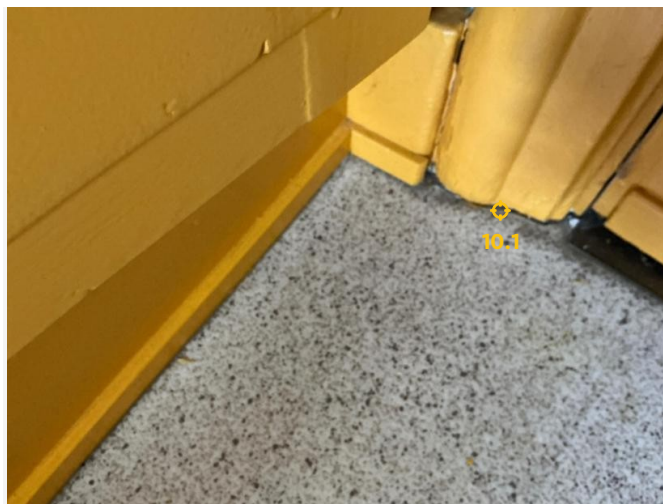
Fiche 10: Vloerbedekking

Geen asbest

#	Type	Referentie	Resultaat
10.1	Puntmonster	PS01	Geen asbest

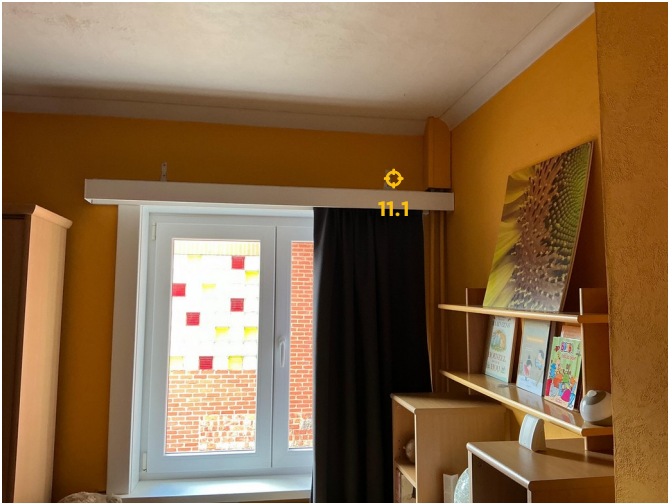
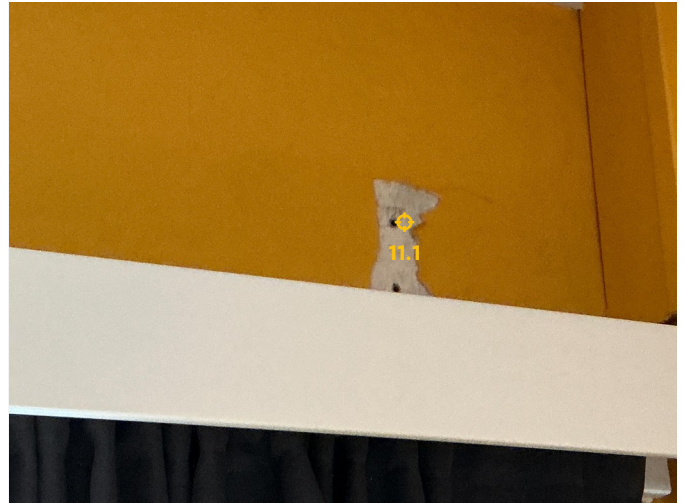
Fiche 11: Pleister (muren)

Geen asbest

#	Type	Referentie	Resultaat
11.1	Mengmonster	MS01	Geen asbest

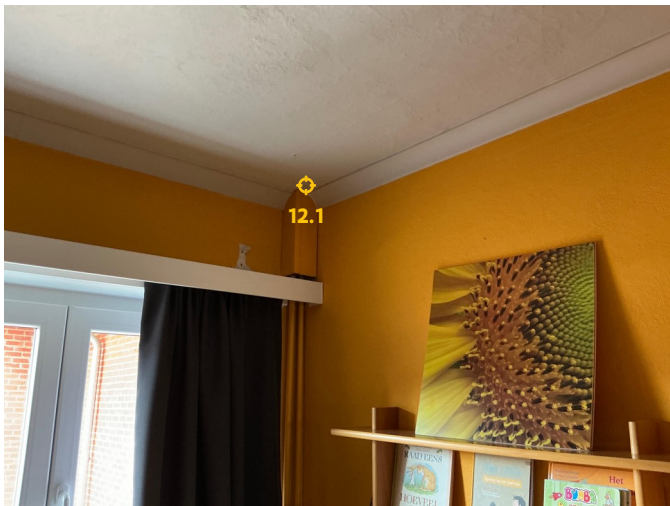
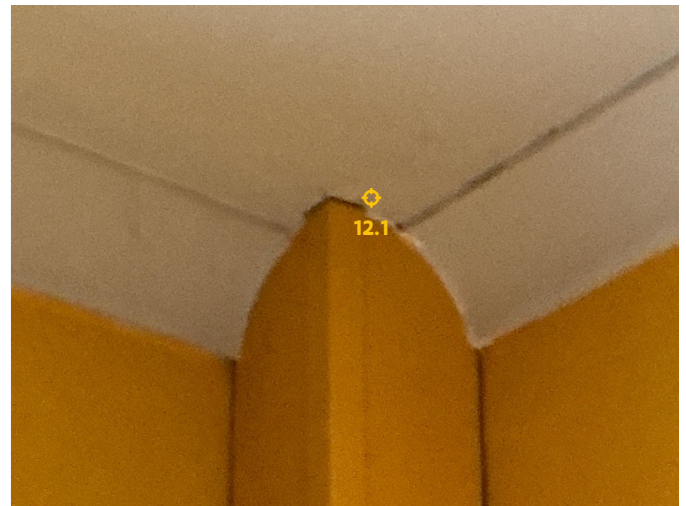
Fiche 12: Pleister (plafond)

Geen asbest

#	Type	Referentie	Resultaat
12.1	Mengmonster	MS02	Geen asbest
