Asbestinventarisatetest

Baron de Caterslaan 23, 2980 Zoersel

Attestnummer : 20260520-000293.000

Asbestveilig (maar niet asbestvrij)

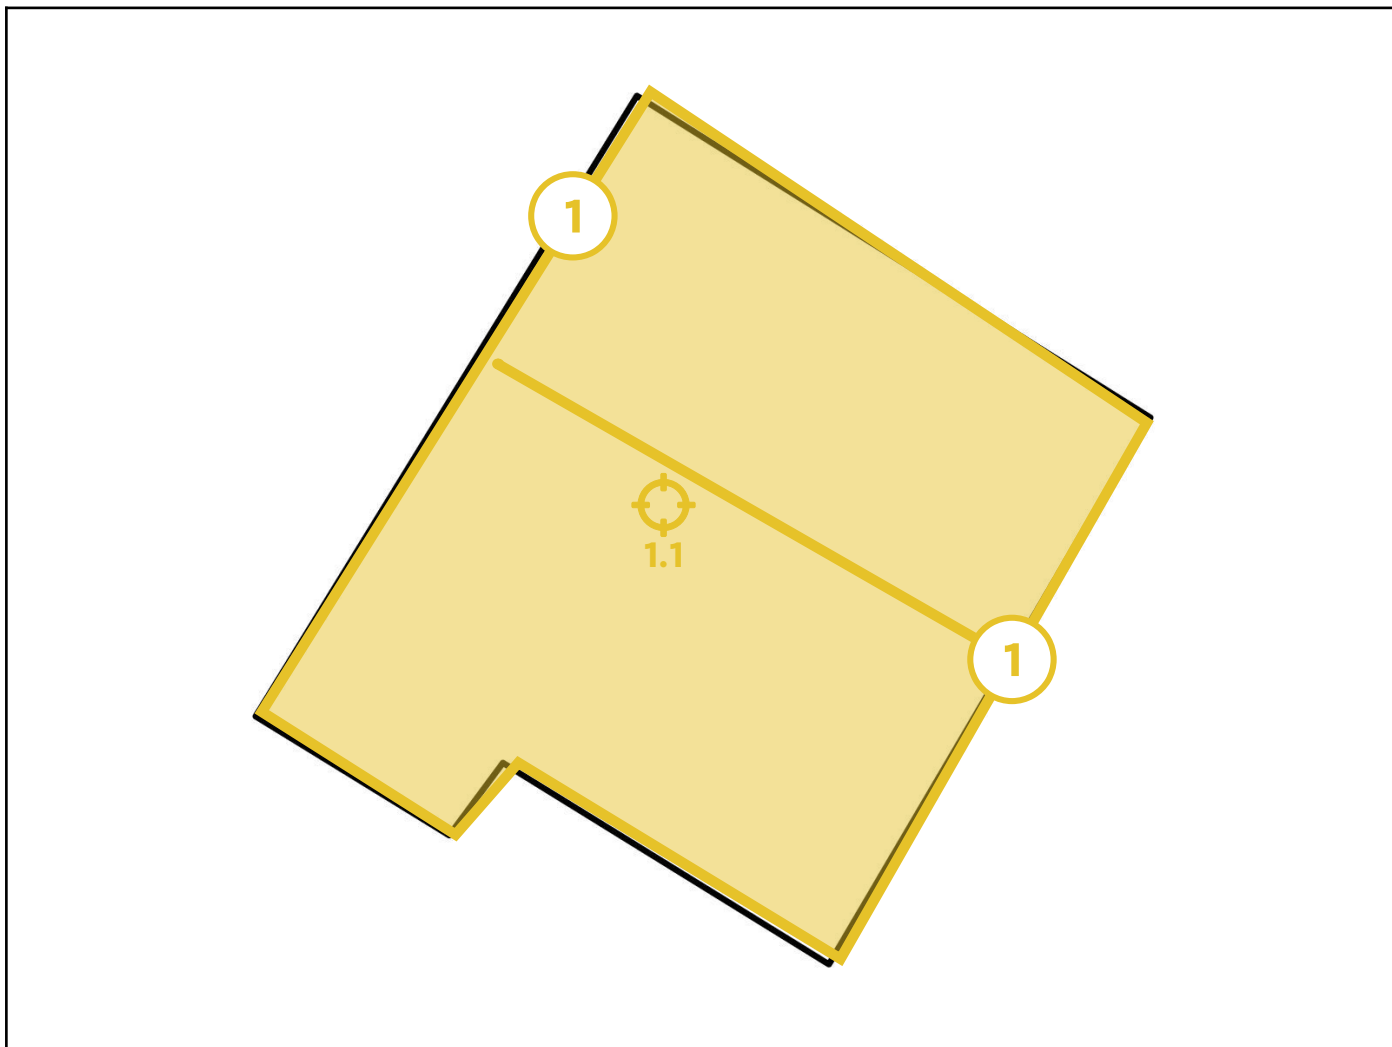
Plan 1.5: Dakplan

Beschrijving	Type	Actie
1. Onderdak type Menuiserite	Asbestmateriaal	Zorgvuldig beheren
1.1 Code: ID3	Puntmonster	-

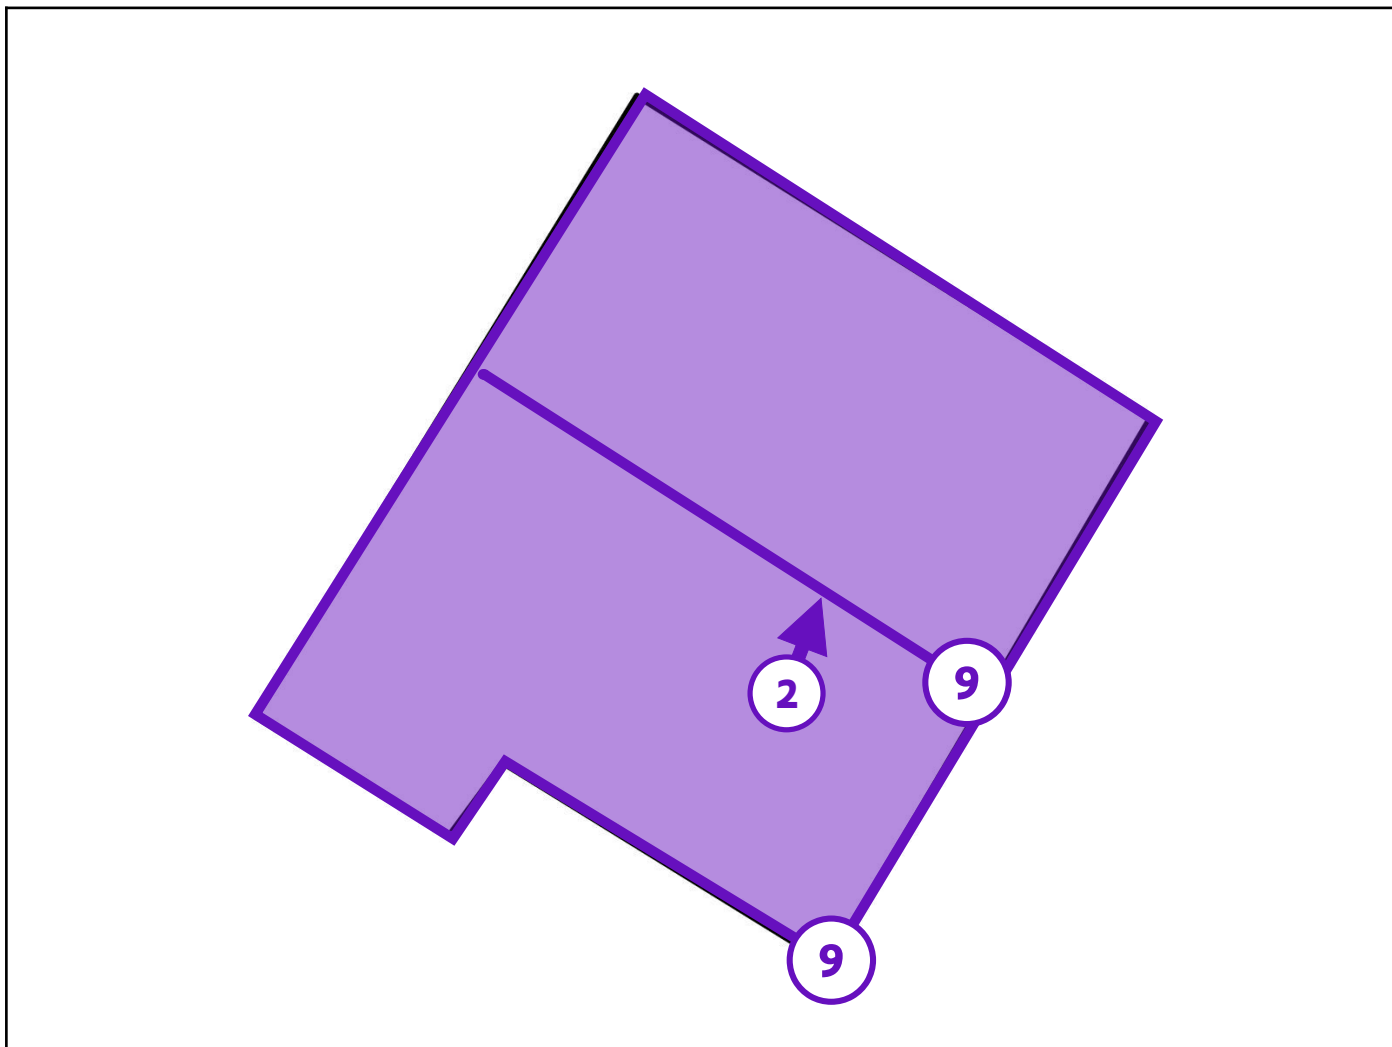
Plan 1.7: Dakplan

Beschrijving	Type	Actie
2. Schouw	Beperking	-
9. Dakbedekking bestaande uit pannen (niet verdacht)	Overige ruimte of materiaal	-

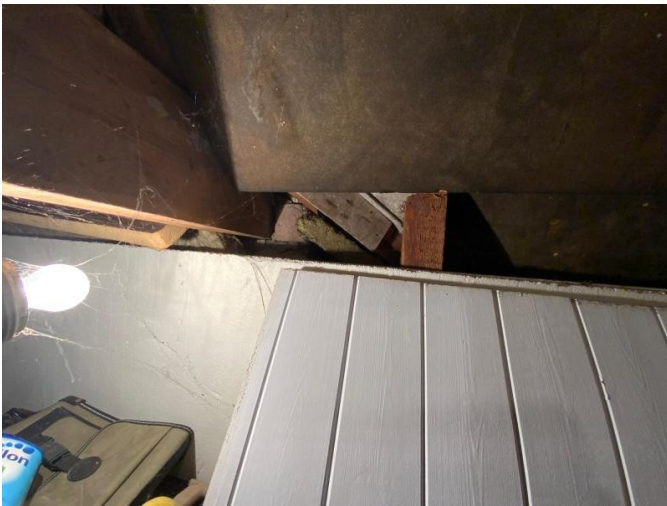
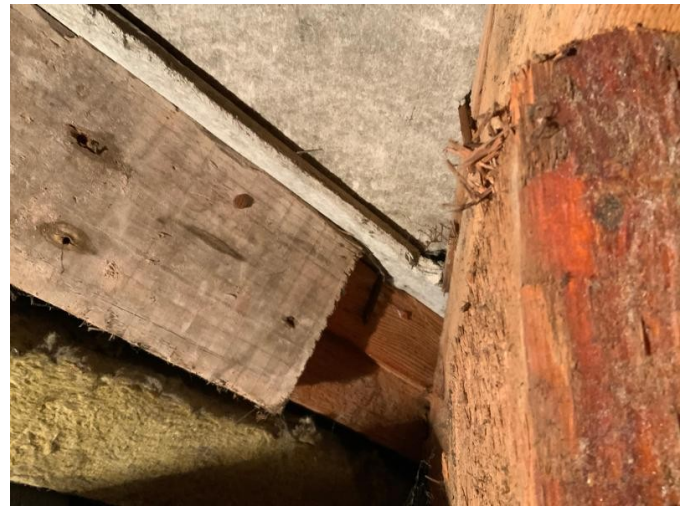
Het asbestmateriaal valt onder de mijlpaal van 2040.

Eindbeoordeling materiaalrisico	Zeer laag materiaalrisico en/of zeer lage kans op vezelvrijgave
---------------------------------	---

Gebondenheid	Categorie 1: hechtgebonden in oorsprong
Asbestsoort (vezeltype)	Alleen chrysotiel aanwezig
Asbestconcentratie	Laag (< 50%)
Afschermingsgraad van het gehele materiaal	Geheel of deels vrij aan de buitenlucht, maar geen contact met binnenlucht
Toestand van het materiaal	Onbeschadigd, niet verweerd

#	Type	Referentie	Resultaat
1.1	Puntmonster	ID3	Chrysotiel

Beschrijving	Onderdak type Menuiserite
Omgeving	Binnen
Primaire drager	Schuin dak
Asbestmateriaal	Plaat, paneel, tablet - Type Menuiserite
Bindmiddel van asbestmateriaal	Cement
Gebondenheid op basis van bindmiddel	Hecht
Hoeveelheid (oppervlakte - dikte - aantal)	<ul style="list-style-type: none">• 124,00 m² - 0,30 cm - 1 stuk
Totaal volume	0,372 m ³
Eenvoudig bereikbaar	Ja
Bevestigingswijze	<ul style="list-style-type: none">• Geklemd• Genageld, geniet
Identificatiemethode	Een monstername door de asbestdeskundige met laboanalyse door een asbestlabo.
Destructieve handeling voor identificatie	Nee
Opmerking	De hoeveelheid is een zo nauwkeurig mogelijke opmeting. Hieraan kunnen evenwel geen rechten worden ontleend.

- Zorg voor een veilig beheer. Vermijd het beschadigen van het asbestmateriaal. Controleer de toestand jaarlijks op wijzigingen.

- Eenvoudige handelingen: mag via doe-het-zelf of door werknemer(s) met opleidingsattest eenvoudige handelingen
Deze toepassing kan door een aannemer die over een opleidingsattest eenvoudige handelingen beschikt of door een particulier (doe-het-zelf), verwijderd worden indien er geen verhoogd risico op vrijgave van asbestvezels (max. concentratie 0,01 vezels/cm³ - CODEX Art. VI.3-54) ontstaat en de toepassing voorafgaand wordt gefixeerd/bevochtigd; de individuele elementen zonder machinale werktuigen (boormachine, slijpschijf, hogedrukreiniger,...) en zonder breken of gooien een voor een losgemaakt worden; en ten slotte dubbel en luchtdicht verpakt weggevoerd worden naar een erkend afvalpunt (recyclagepark).

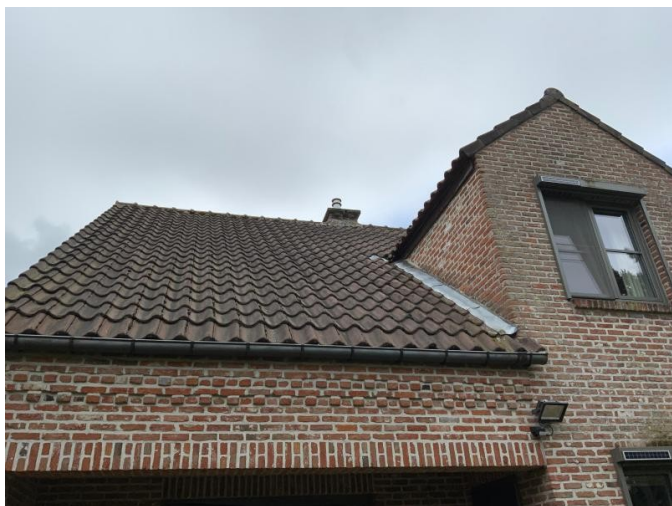
Situeringfoto

Tijdelijke beperking

Reden: Het te onderzoeken materiaal situeert zich hoger dan 3,50 m te rekenen vanaf een veilige ondergrond

Uitleg van de asbestdeskundige: De binnenkant van de schouw is niet waarneembaar. De schouw bevat binnenin mogelijk een asbestcement rookgaskanaal. Laat dit onderzoeken bij eventuele werken.

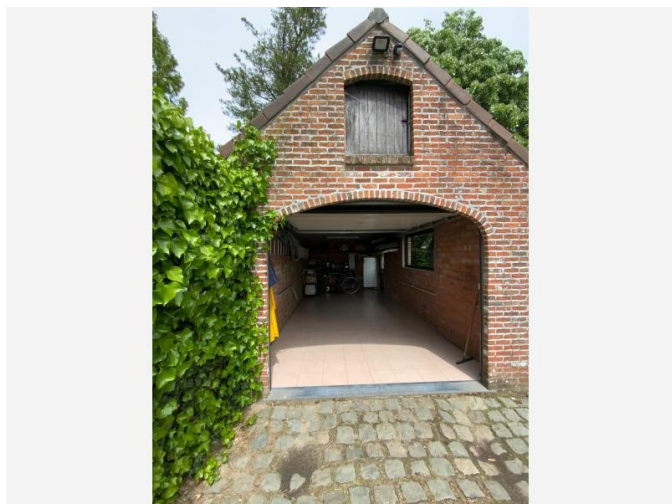
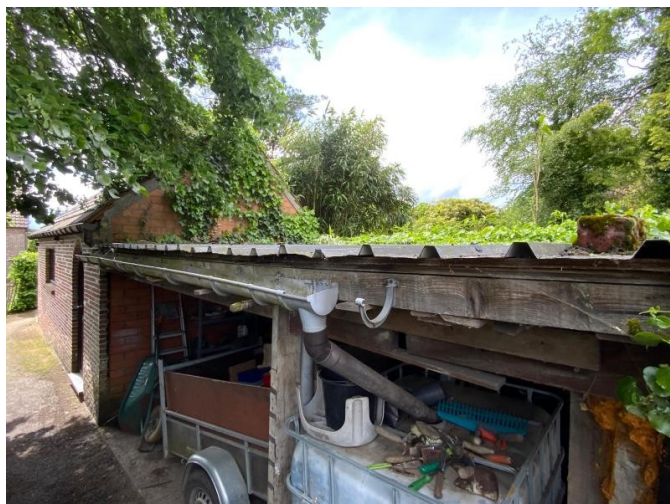
Geen asbest verdachte materialen aangetroffen

Basis voor advies	De asbestdeskundige beoordeelt het materiaal als niet-asbestverdacht.
-------------------	---

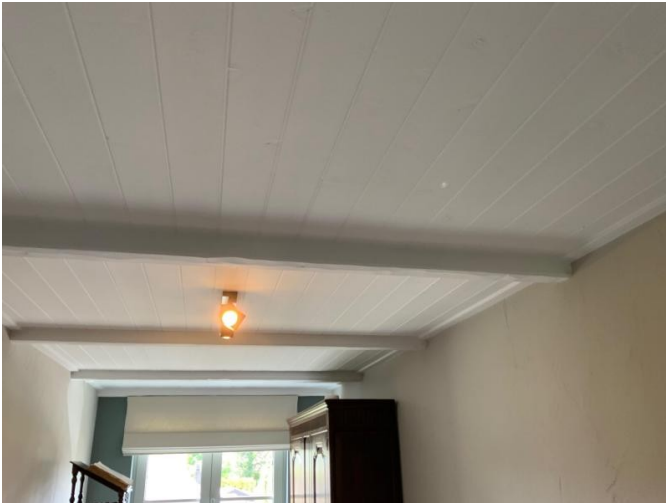
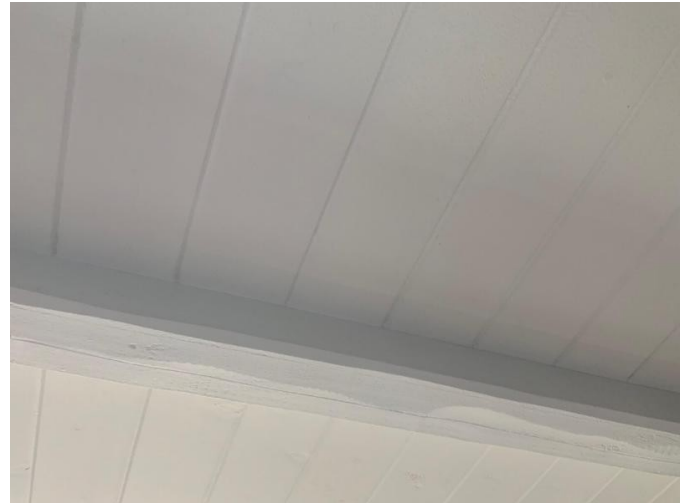
Overige plafonds zijn uitgevoerd met houtwerk of gipskartonplaten

Basis voor advies	De asbestdeskundige beoordeelt het materiaal als niet-asbestverdacht.
--------------------------	---

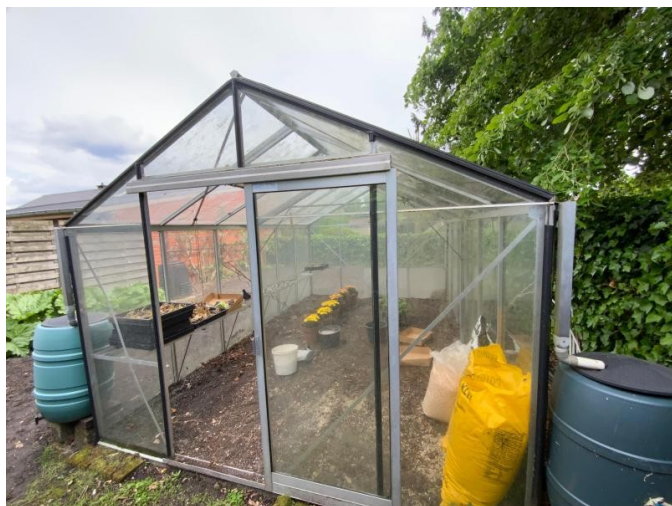
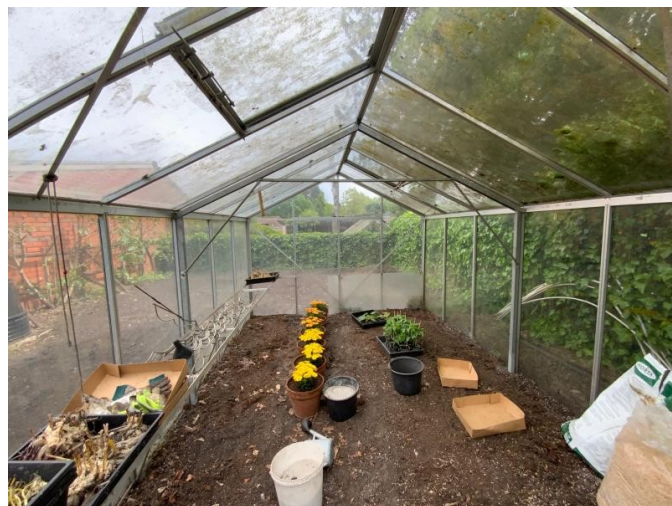
De asbestdeskundige beoordeelt het materiaal als niet-asbestverdacht.

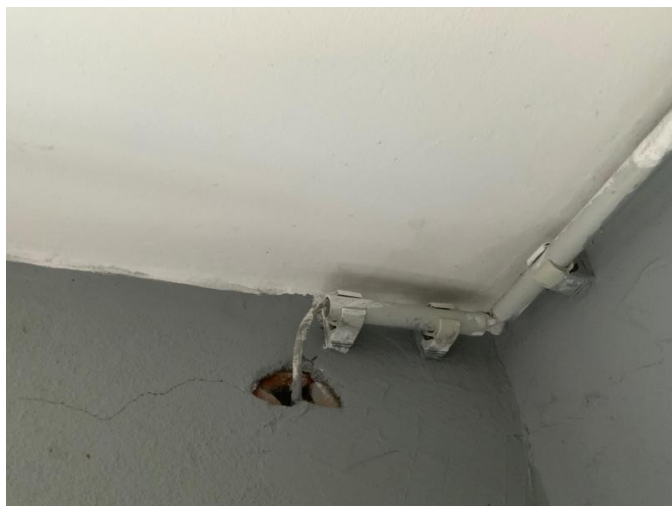
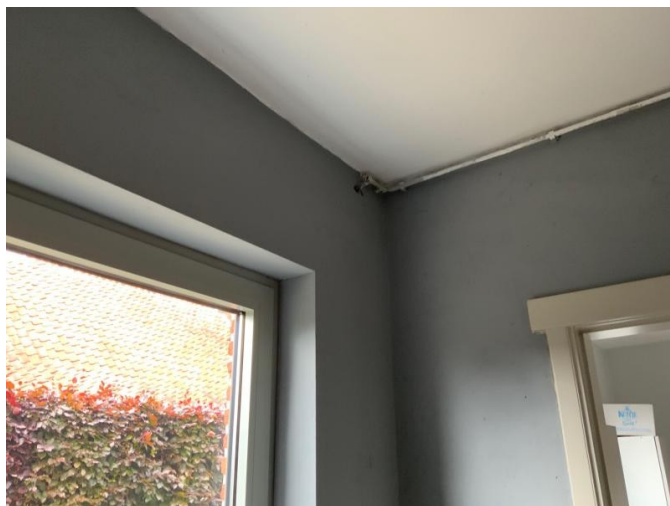
Fiche 6: Pleisterwerk plafonds

Geen asbest

#	Type	Referentie	Resultaat
6.1	Mengmonster	ID2	Geen asbest

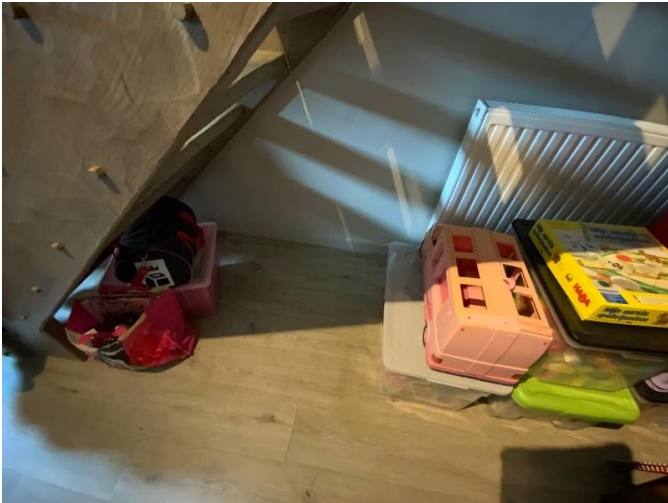
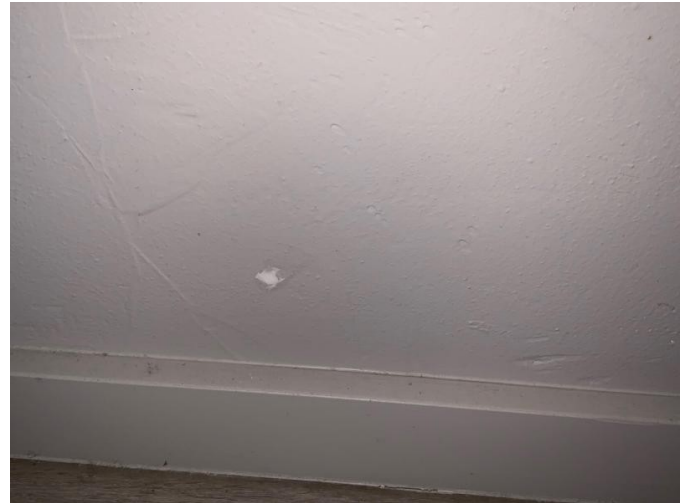
Fiche 7: Pleisterwerk wanden

Geen asbest

#	Type	Referentie	Resultaat
7.1	Mengmonster	ID1	Geen asbest

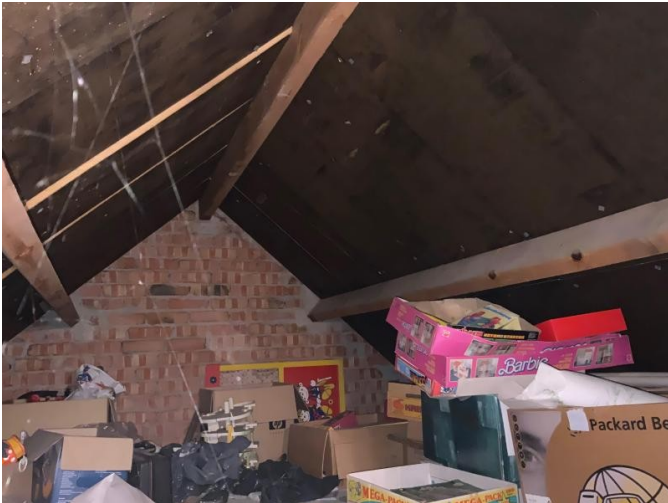
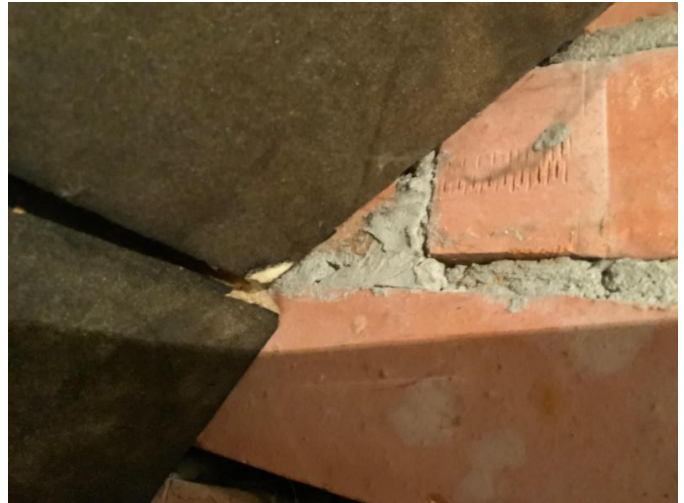
Fiche 8: Roofing isolatie schuindak

Geen asbest

#	Type	Referentie	Resultaat
8.1	Puntmonster	ID4	Geen asbest
