# Asbestinventarisatetest

Brusselsesteenweg 826, 1731 Asse

Attestnummer : 20260508-000413.000

Uitgegeven op : 08.05.2026

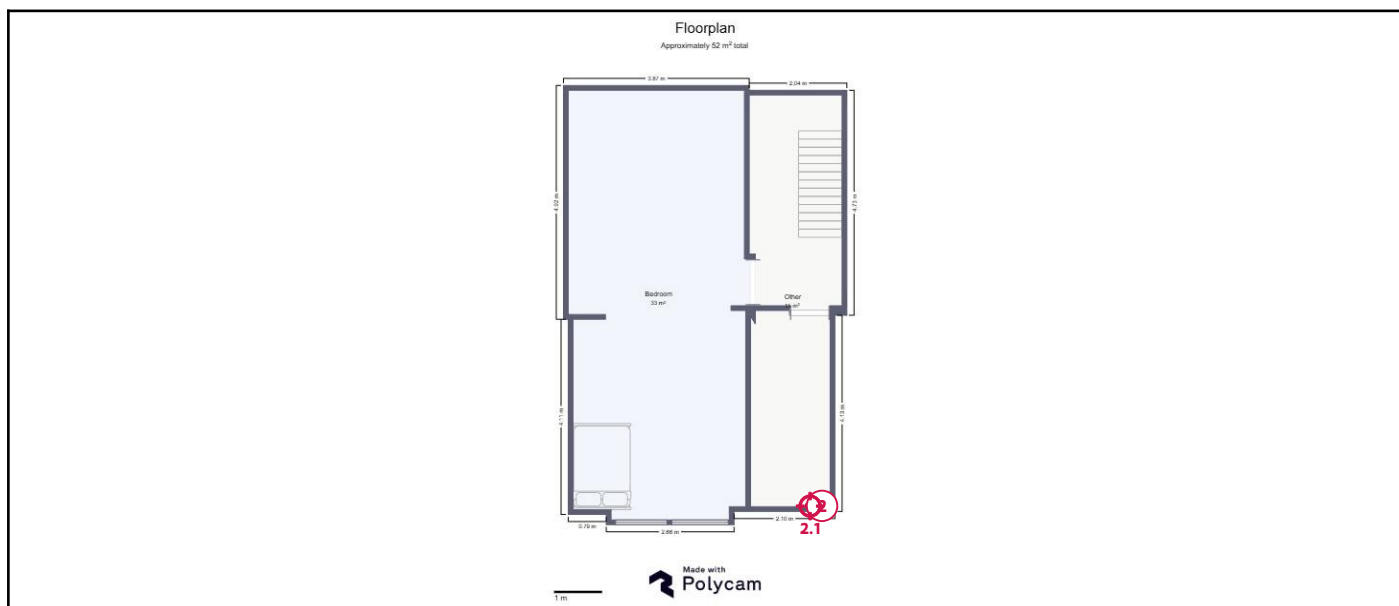
# Plan 1.1: Plan kelder

Beschrijving	Type	Actie
2. Afval (reserve leien) in de kelder	Asbestmateriaal	Dringend verwijderen
2.1 Code: 04	Puntmonster	-

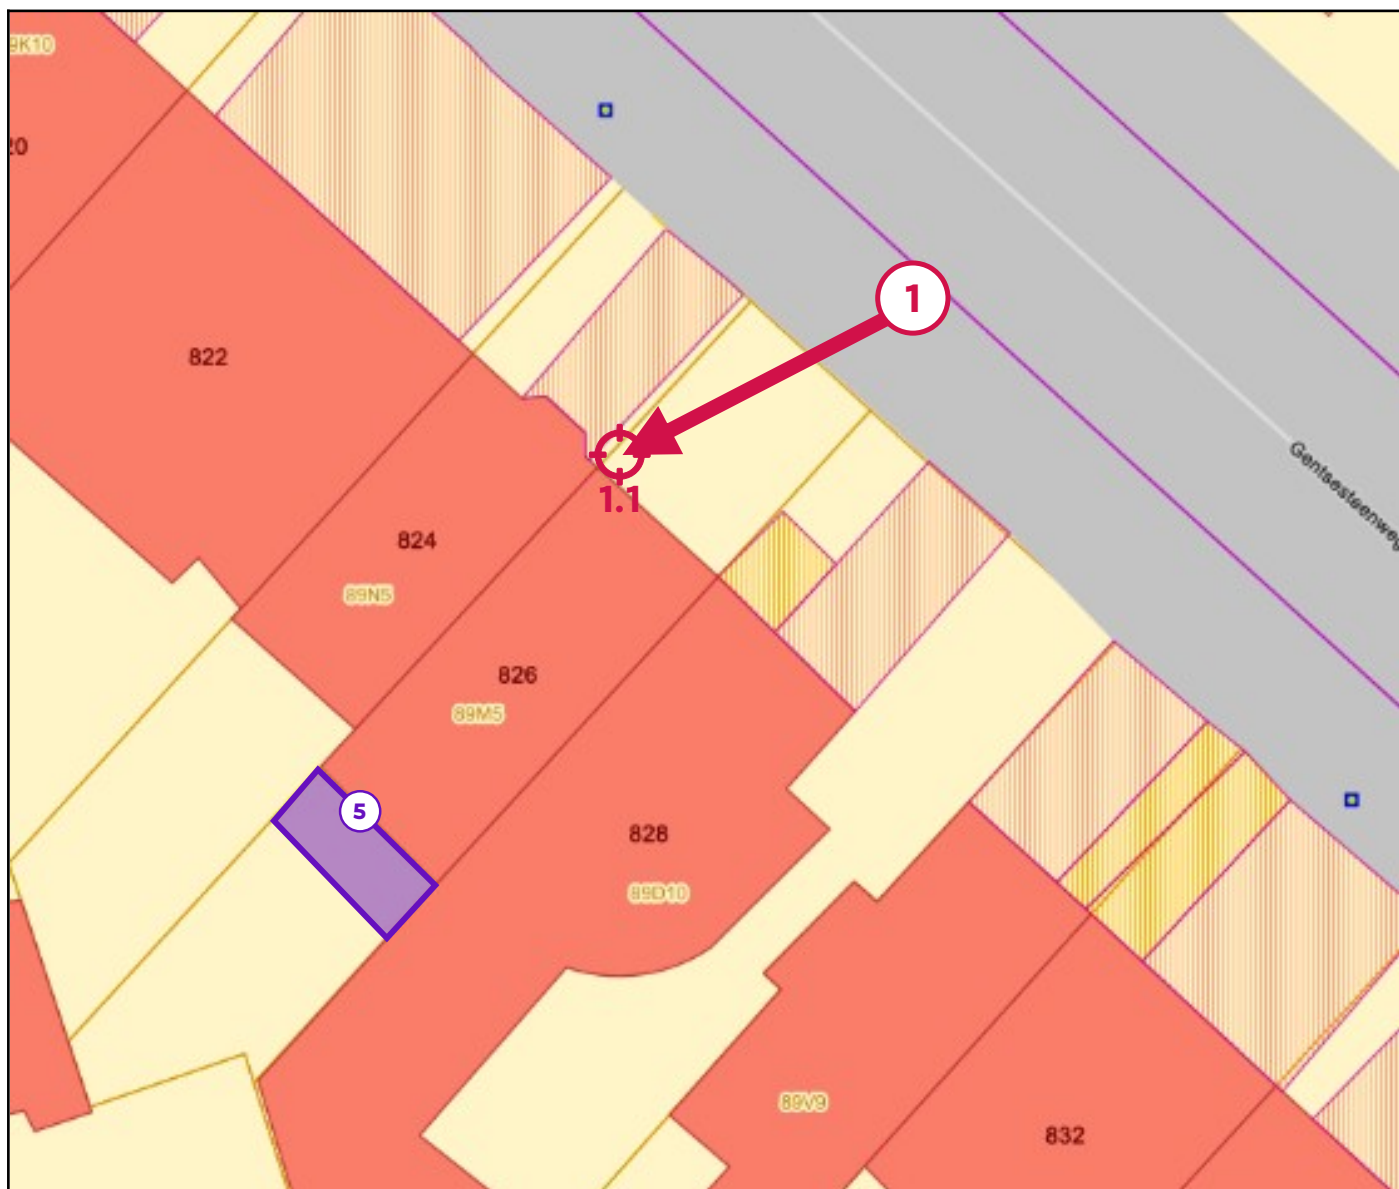
## Plan 2.1: Vaststellingen buiten de constructies

Beschrijving	Type	Actie
1. Afval (golfplaten) aan rechterzijde oprit	Asbestmateriaal	Dringend verwijderen
1.1 Code: 03	Puntmonster	-
5. Terras	Advies	-

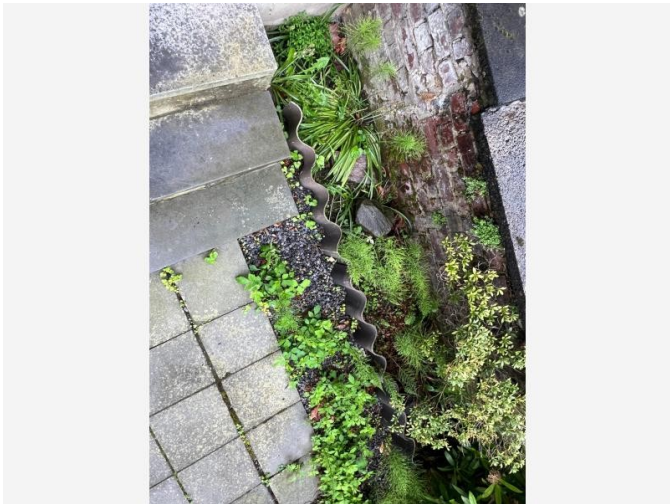
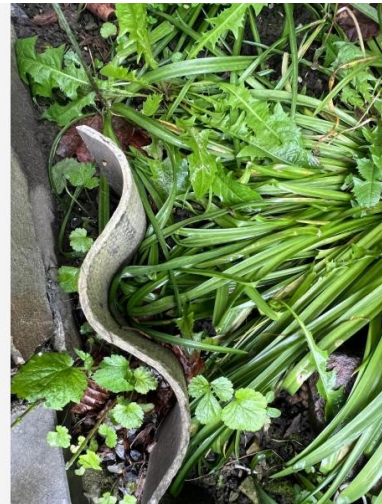
# Fiche 1: Afval (golfplaten) aan rechterzijde oprit

Asbestmateriaal - afvalstof

**Dringend verwijderen**

#	Type	Referentie	Resultaat
1.1	Puntmonster	03	Chrysotiel

- Verwijder het asbestafval.

- Eenvoudige handelingen: mag via doe-het-zelf of door werknemer(s) met opleidingsattest eenvoudige handelingen  
Deze toepassing kan door een aannemer die over een opleidingsattest eenvoudige handelingen beschikt of door een particulier (doe-het-zelf), verwijderd worden indien er geen verhoogd risico op vrijgave van asbestvezels (max. concentratie 0,01 vezels/cm<sup>3</sup> - CODEX Art. VI.3-54) ontstaat en de toepassing voorafgaand wordt gefixeerd/bevochtigd; de individuele elementen zonder machinale werktuigen (boormachine, slijpschijf, hogedrukreiniger,...) en zonder breken of gooien een voor een losgemaakt worden; en ten slotte dubbel en luchtdicht verpakt weggevoerd worden naar een erkend afvalpunt (recyclagepark).

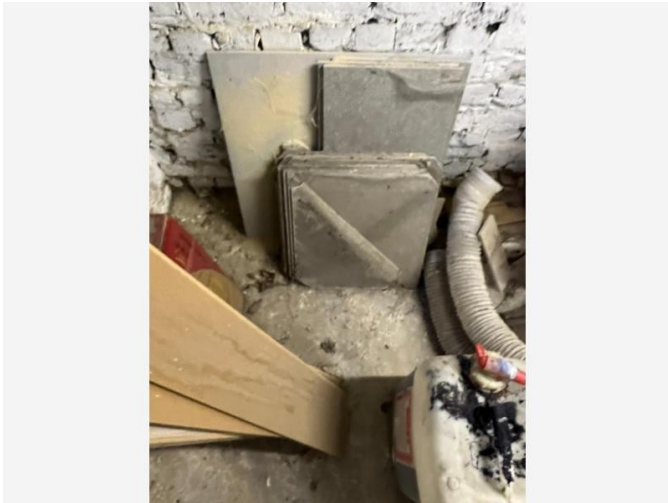
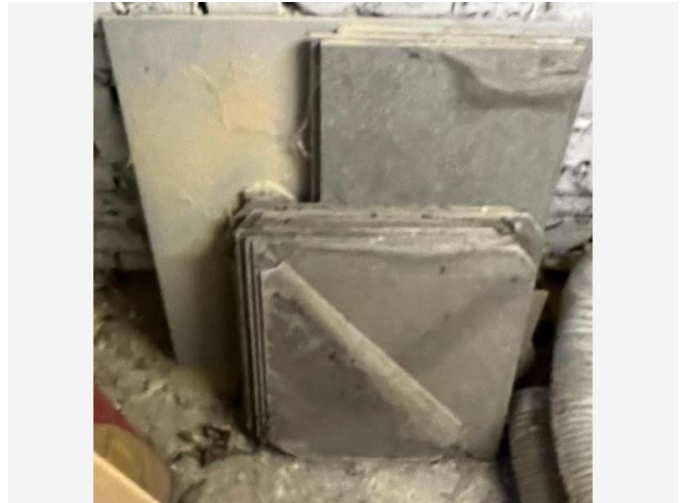
**Dringend verwijderen**

#	Type	Referentie	Resultaat
2.1	Puntmonster	04	Chrysotiel

<b>Beschrijving</b>	Afval (reserve leien) in de kelder
<b>Type afvalstof</b>	Betreft stock-voorraad of gedemonteerde asbestmaterialen
<b>Aanwezige resten</b>	Geen resten aanwezig
<b>Omgeving</b>	Binnen
<b>Primaire drager</b>	Vloer
<b>Asbestmaterialen</b>	<ul style="list-style-type: none"><li>• Dak- en gevelbekleding - Lei, shingle</li></ul>
<b>Bindmiddel van asbestmateriaal</b>	Cement
<b>Gebondenheid op basis van bindmiddel</b>	Hecht
<b>Hoeveelheid (gewicht - aantal)</b>	<ul style="list-style-type: none"><li>• 2,00 kg - 10 stuks</li></ul>
<b>Totaal gewicht</b>	20,00 kg
<b>Eenvoudig bereikbaar</b>	Ja
<b>Identificatiemethode</b>	Een monstername door de asbestdeskundige met laboanalyse door een asbestlabo.
<b>Opmerking</b>	De hoeveelheid is een zo nauwkeurig mogelijke opmeting. Hieraan kunnen evenwel geen rechten worden ontleend.

- Verwijder het asbestafval.

- Eenvoudige handelingen: mag via doe-het-zelf of door werknemer(s) met opleidingsattest eenvoudige handelingen  
Deze toepassing kan door een aannemer die over een opleidingsattest eenvoudige handelingen beschikt of door een particulier (doe-het-zelf), verwijderd worden indien er geen verhoogd risico op vrijgave van asbestvezels (max. concentratie 0,01 vezels/cm<sup>3</sup> - CODEX Art. VI.3-54) ontstaat en de toepassing voorafgaand wordt gefixeerd/bevochtigd; de individuele elementen zonder machinale werktuigen (boormachine, slijpschijf, hogedrukreiniger,...) en zonder breken of gooien een voor een losgemaakt worden; en ten slotte dubbel en luchtdicht verpakt weggevoerd worden naar een erkend afvalpunt (recyclagepark).

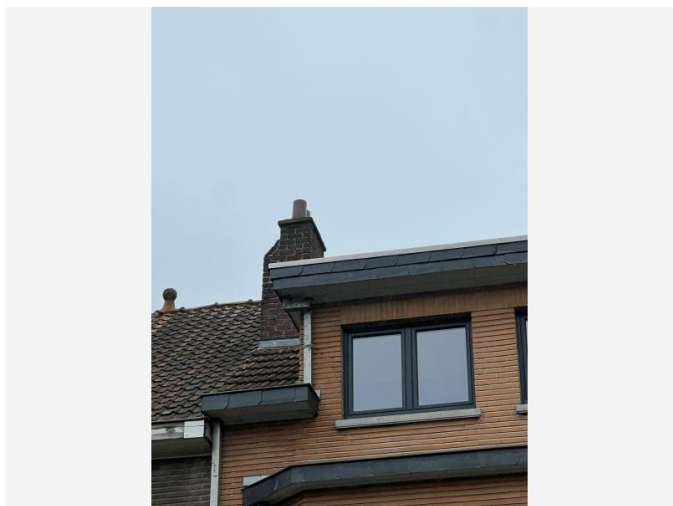
**Reden:** Het te onderzoeken materiaal situeert zich hoger dan 3,50 m te rekenen vanaf een veilige ondergrond

**Uitleg van de asbestdeskundige:** De binnenkant van de schouw is niet waarneembaar. De schouw bevat binnenin mogelijk een asbestcement rookgaskanaal. Laat dit onderzoeken bij eventuele werken.

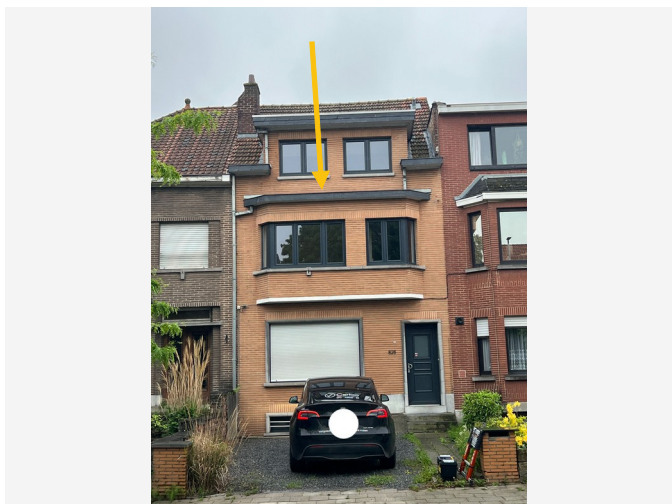
**Reden:** Het te onderzoeken materiaal situeert zich hoger dan 3,50 m te rekenen vanaf een veilige ondergrond

**Uitleg van de asbestdeskundige:** Het te onderzoeken materiaal situeert zich hoger dan 3,50 m te rekenen vanaf een veilige ondergrond. Vanbinnen uit is dit dak niet zichtbaar

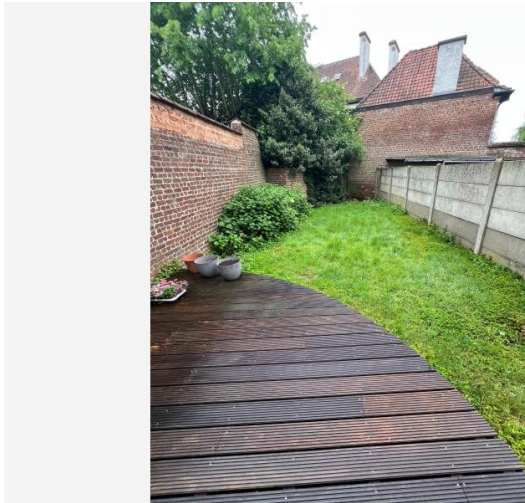
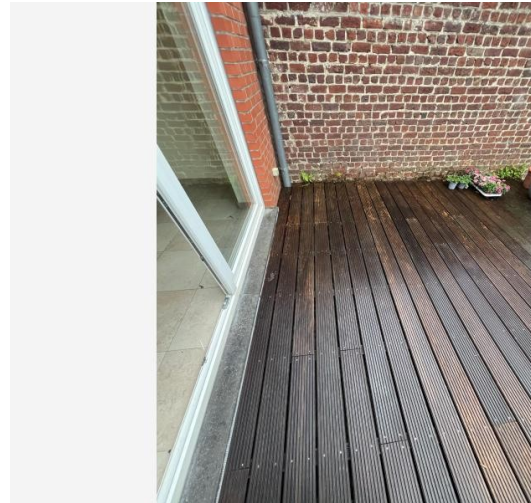
Geen waarneembare asbestverdachte materialen aangetroffen.

Basis voor advies	De asbestdeskundige beoordeelt het materiaal als niet-asbestverdacht.
-------------------	---

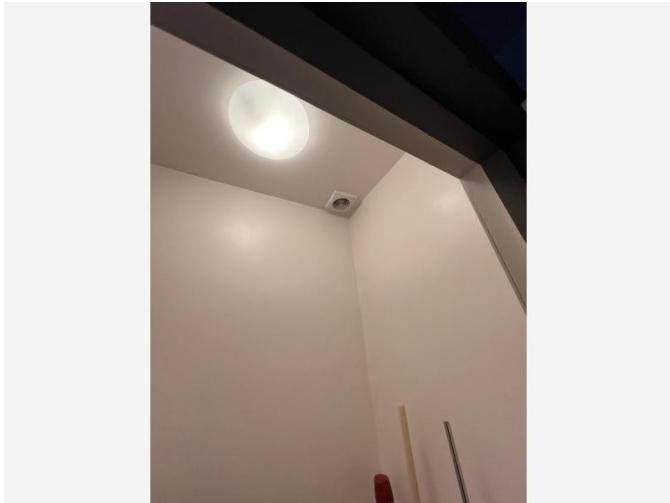
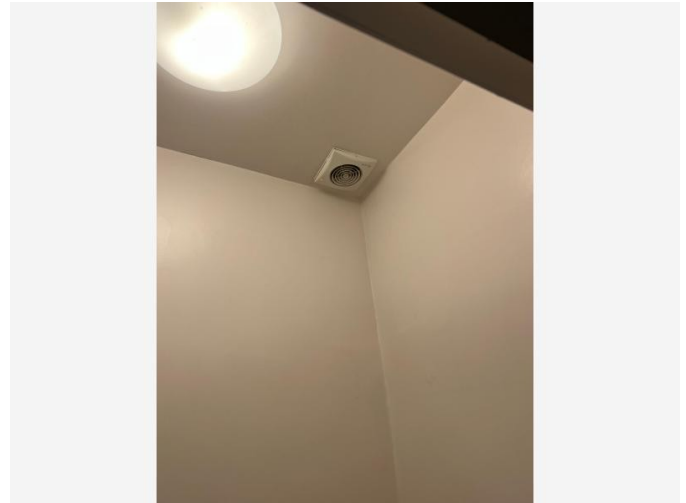
De ventilatiekanalen zijn niet waarneembaar. Het is niet uitgesloten dat ze asbestverdacht zijn.

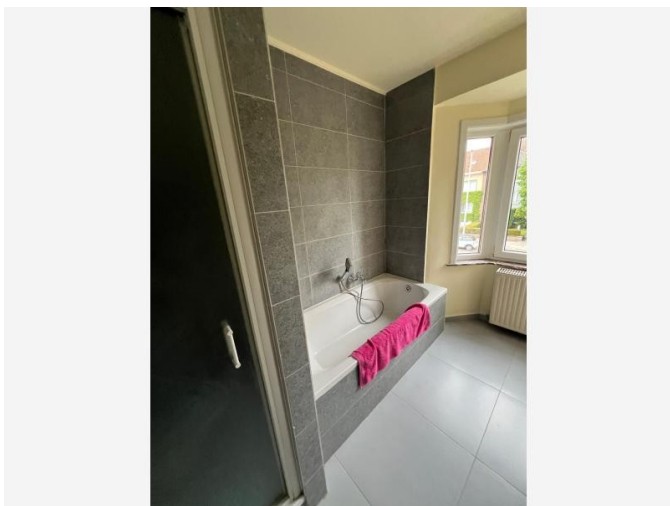
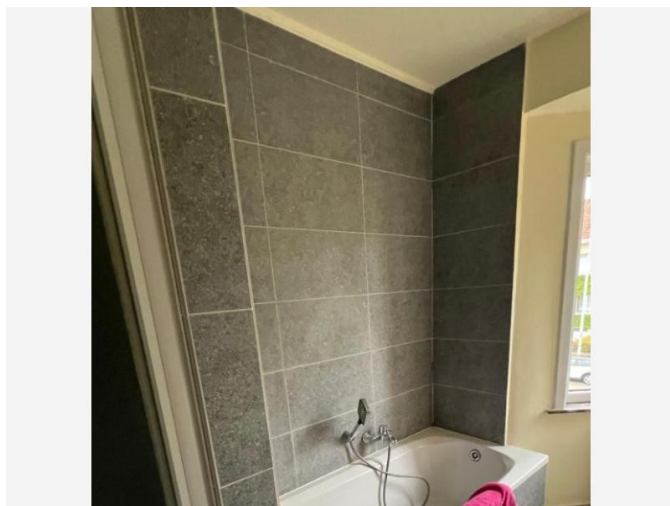
Faiencetegels zijn mogelijk gelijmd met asbesthoudende lijm. Bij werken, laat dit controleren.

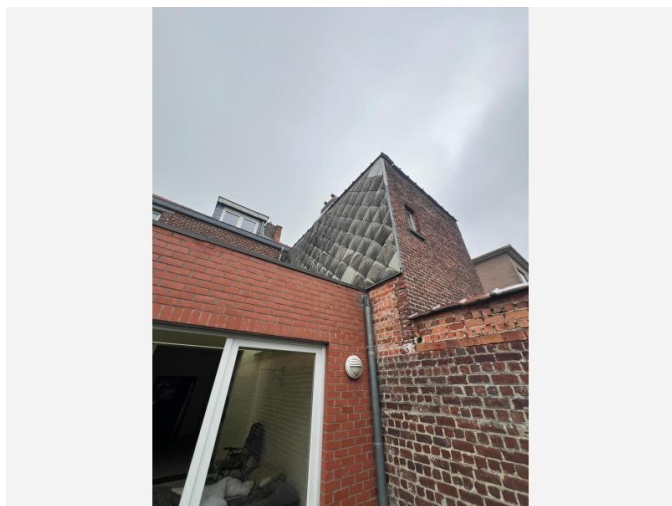
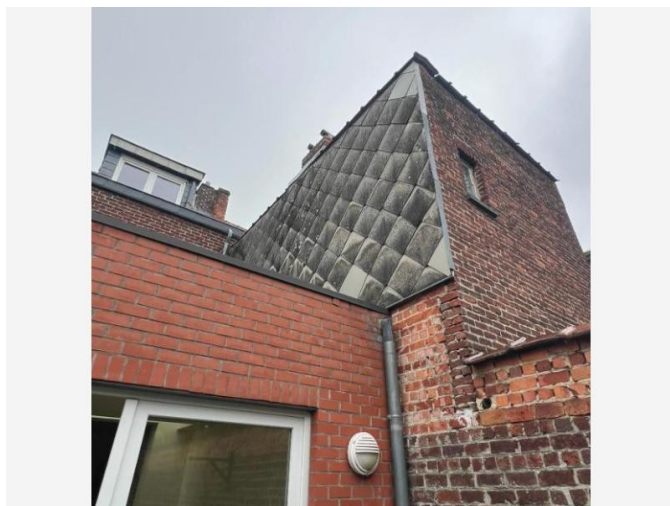
De gevel van de aanpalende woning bevat asbestverdachte leien. Laat de leien onaangeroerd tot ze op professionele wijze worden weggehaald.

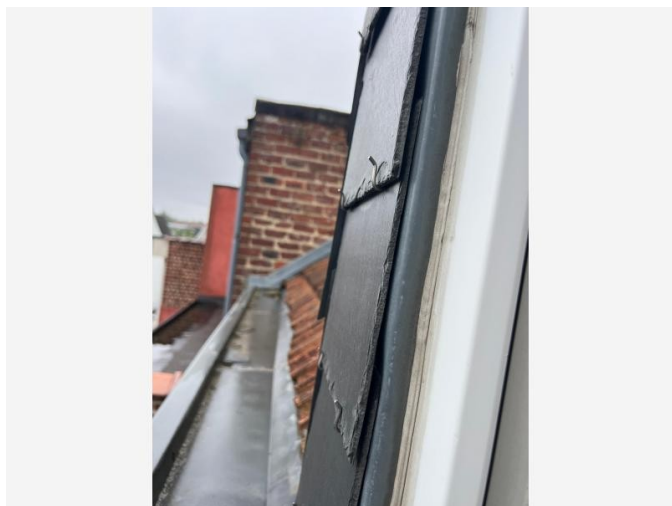
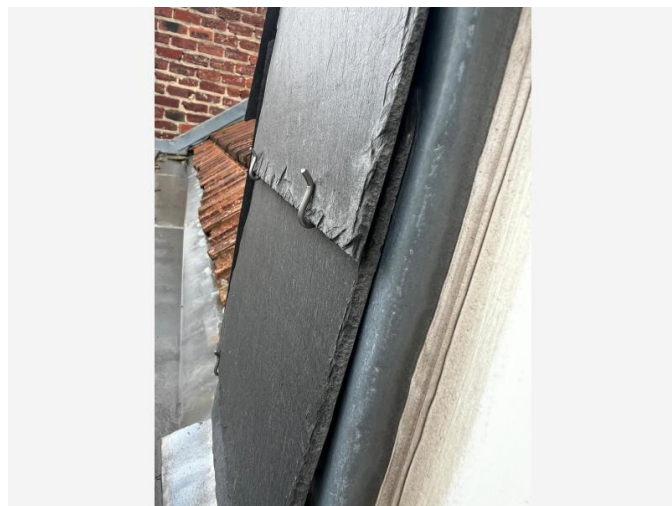
Geen asbest

#	Type	Referentie	Resultaat
9.1	Puntmonster	05	Geen asbest

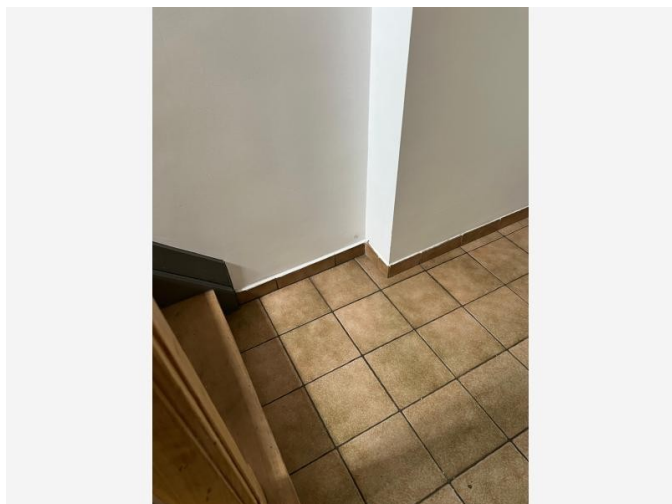
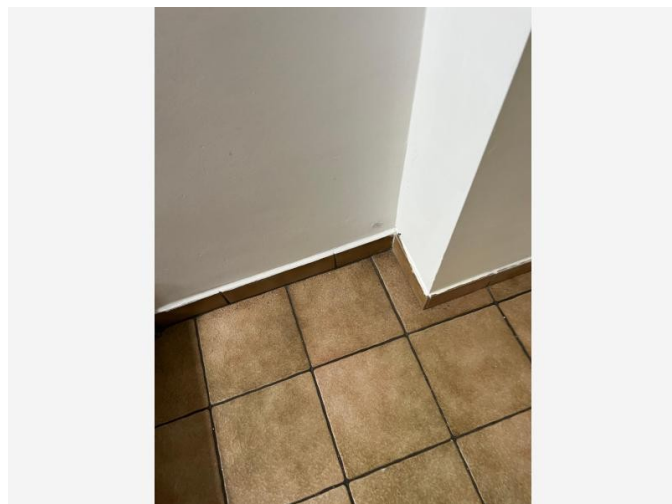
Geen asbest

#	Type	Referentie	Resultaat
10.1	Mengmonster	01	Geen asbest

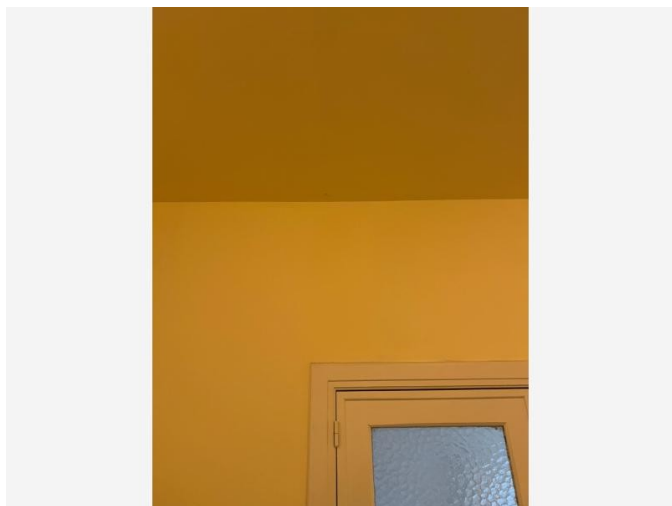
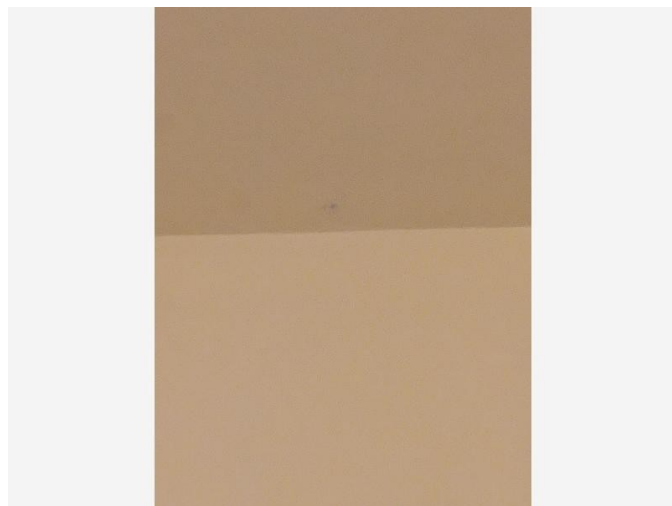
Geen asbest

#	Type	Referentie	Resultaat
11.1	Mengmonster	02	Geen asbest

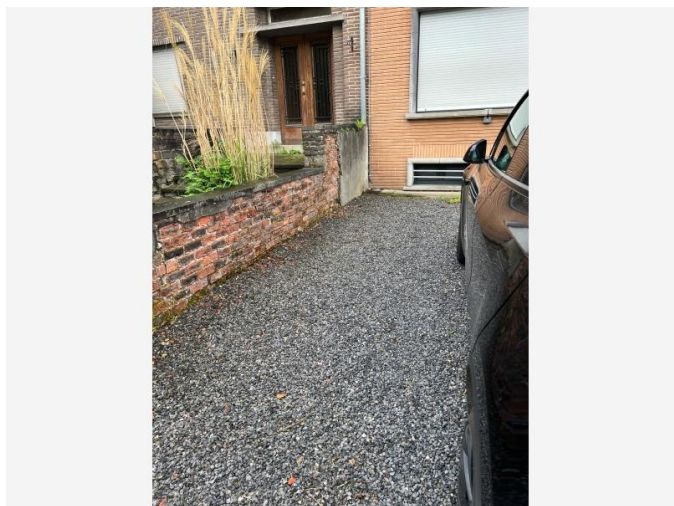
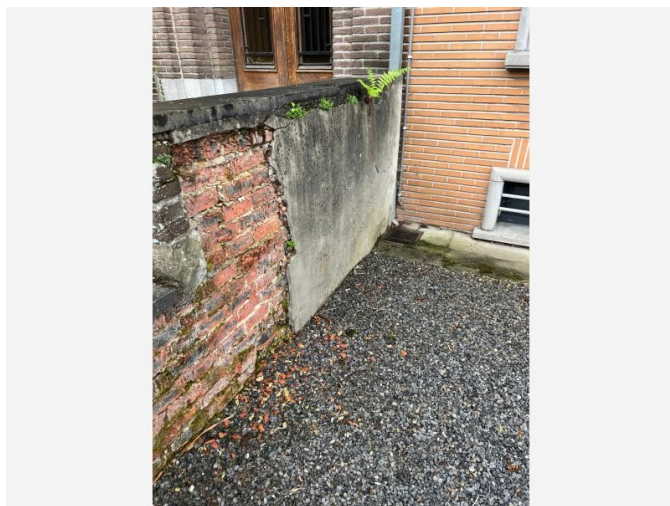
Geen asbest

#	Type	Referentie	Resultaat
12.1	Mengmonster	06	Geen asbest

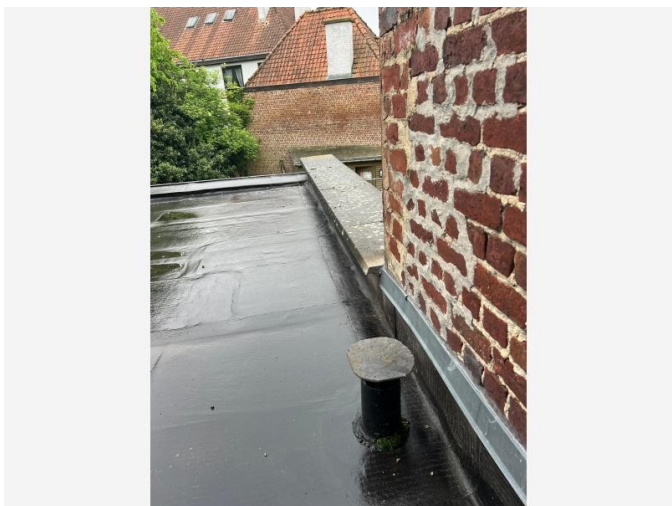
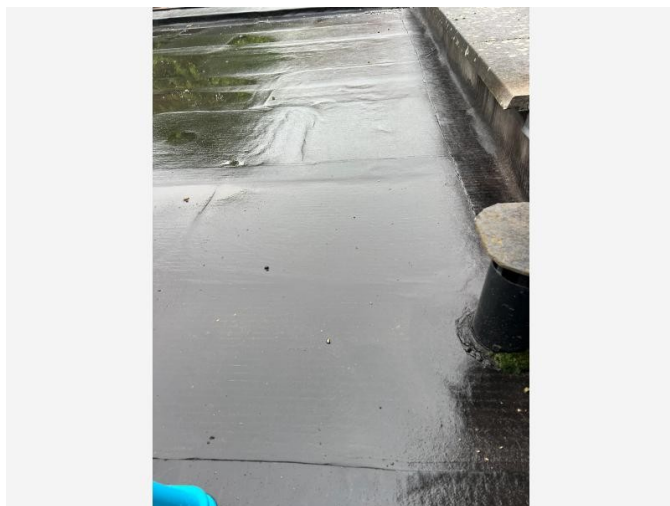
Geen asbest

#	Type	Referentie	Resultaat
13.1	Puntmonster	07	Geen asbest
