# Asbestinventarisatetest

Damstraat 75, 1800 Vilvoorde

Attestnummer : 20260505-000479.000

Uitgegeven op : 05.05.2026

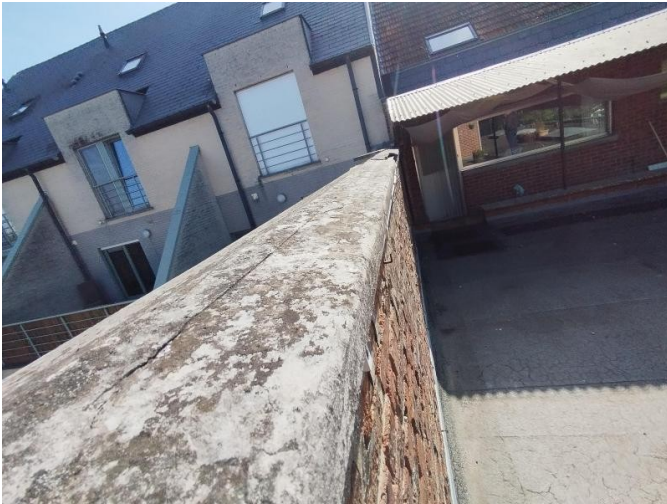
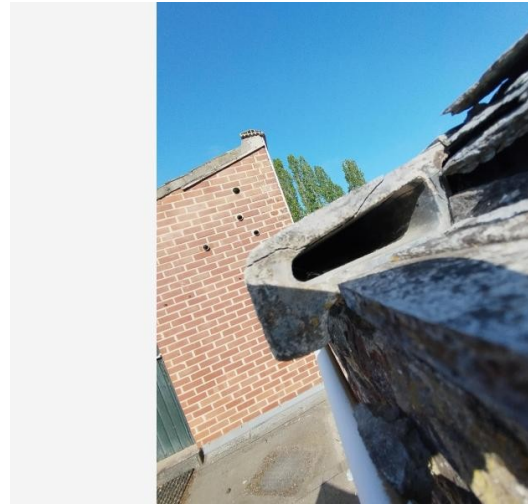
Het asbestmateriaal valt onder de mijlpaal van 2040.

Afchuren van de toepassing zal de blootstellingrisico's verhogen.

Eindbeoordeling materiaalrisico	Verhoogd materiaalrisico en/of verhoogde kans op vezelvrijgave
---------------------------------	--

Gebondenheid	Categorie 1: hechtgebonden in oorsprong
Asbestsoort (vezeltype)	Crocidoliet aanwezig
Asbestconcentratie	Laag (< 50%)
Afschermingsgraad van het gehele materiaal	Geheel of deels vrij aan de buitenlucht, maar geen contact met binnenlucht
Toestand van het materiaal	Matig beschadigd, matig verweerd

Beschrijving	Dekstenen (visueel vastgesteld)
Omgeving	Buiten
Primaire drager	Wand buitenschil
Asbestmateriaal	Deksteen, muurkap - Hol
Bindmiddel van asbestmateriaal	Cement
Gebondenheid op basis van bindmiddel	Hecht
Hoeveelheid (oppervlakte - dikte - aantal)	• 5,00 m <sup>2</sup> - 2,00 cm - 1 stuk
Totaal volume	0,10 m <sup>3</sup>
Eenvoudig bereikbaar	Ja
Bevestigingswijze	• Verlijmd, ingegoten, versmeerd
Identificatiemethode	De asbestdeskundige beoordeelt het materiaal als asbestverdacht en dus asbesthoudend, en dit zonder monsternamen.  Motivatie: De opdrachtgever weigert om het materiaal te laten bemonsteren.
Destructieve handeling voor identificatie	Nee
Opmerking	Betreft +/- 20 lm.  De vermelde oppervlaktes, diktes, gewichten en volumes betreffen een beredeneerde schatting. Er worden geen rechten verleend aan deze oppervlaktes/diktes/volumes. Schrijf bij notitie het aantal lopende meters

Verwijderen

- Zorg voor een veilig beheer. Vermijd het beschadigen van het asbestmateriaal. Controleer de toestand jaarlijks op wijzigingen.
- Voer bijkomende staalname(s) uit.

- Eenvoudige handelingen: mag via doe-het-zelf of door werknemer(s) met opleidingsattest eenvoudige handelingen  
EH via doe-het zelf : De dekstenen kunnen voorzichtig losgebeiteld worden , extra bevochtigen om stof te voorkomen Standaard dragen van de nodige wegwerp beschermingsmiddelen FFP 3 masker , handschoenen en tyvec CAT III type 5-6 , afspoelbaar schoeisel Verpakken in dubbel plastic folie , sluit luchtdicht af en breng naar het containerpark als hechtgebonden asbestafval. Voor hechtgebonden toepassingen: Bij verwijdering door doe-het-zelf moet men dit afval dubbel en luchtdicht verpakt aandienen bij het gemeentelijk recyclagepark. Men raadpleegt best op voorhand de voorwaarden van het recyclagepark. Zie ook link Zie <https://ovam.vlaanderen.be/wie-mag-wat-verwijderen> <https://ovam.vlaanderen.be/voorzorgsmaatregelen-bij-asbestverwijdering> <https://ovam.vlaanderen.be/asbestafval-afvoeren> Zie ook wetgevend kader (website van de OVAM en CODEX boek VI titel 3).

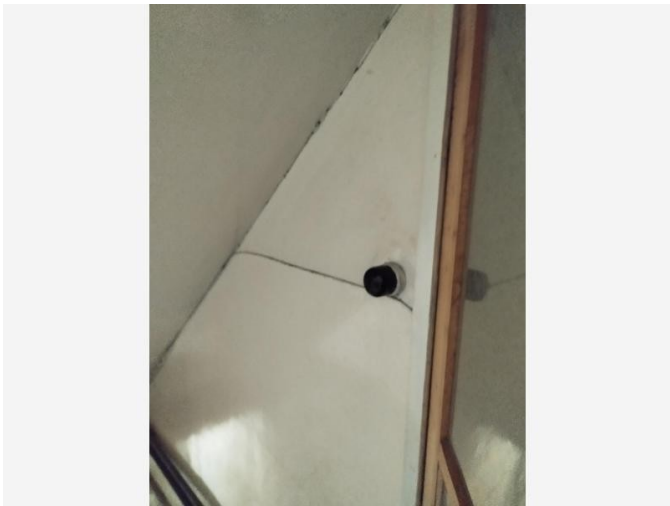
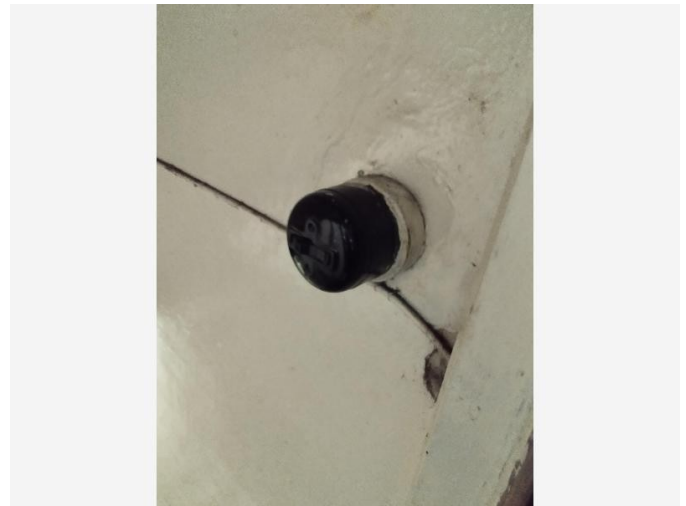
Het asbestmateriaal valt onder de mijlpaal van 2040.

Eindbeoordeling materiaalrisico	Laag materiaalrisico en/of verlaagde kans op vezelvrijgave
---------------------------------	--

<b>Gebondenheid</b>	Categorie 1: hechtgebonden in oorsprong
<b>Asbestsoort (vezeltype)</b>	Crocidoliet aanwezig
<b>Asbestconcentratie</b>	Laag (< 50%)
<b>Afschermingsgraad van het gehele materiaal</b>	Geheel of deels vrij aan de binnenlucht, maar geen contact met binnenluchtstromen
<b>Toestand van het materiaal</b>	Onbeschadigd, niet verweerd

Beschrijving	Bakeliet toep.(schakelaar)
Omgeving	Binnen
Primaire drager	Communicatie en elektrische infrastructuur en uitrusting
Asbestmateriaal	Plaat, paneel, tablet - Type Bakeliet
Bindmiddel van asbestmateriaal	Kunststof of -hars
Gebondenheid op basis van bindmiddel	Hecht
Hoeveelheid (oppervlakte - dikte - aantal)	• 0,01 m <sup>2</sup> - 1,00 cm - 1 stuk
Totaal volume	< 0,001 m <sup>3</sup>
Eenvoudig bereikbaar	Ja
Bevestigingswijze	• Geschroefd
Identificatiemethode	<p>De asbestdeskundige beoordeelt het materiaal als asbestverdacht en dus asbesthoudend, en dit zonder monstername.</p> <p>Motivatie: De monstername brengt andere schade aan dan schade die inherent is aan de monstername.</p>
Destructieve handeling voor identificatie	Nee
Opmerking	<p>Het is moeilijk te bepalen of de bakeliettoepassingen in de woning ook effectief asbesthoudend zijn (het kan ook gaan om de asbestvrije variant).</p> <p>Er werd geen monster genomen oww beschadiging aan een elektrisch gerelateerde toepassing, extra controle bij verwijdering van het verdacht materiaal.</p>

Zorgvuldig beheren

- Zorg voor een veilig beheer. Vermijd het beschadigen van het asbestmateriaal. Controleer de toestand jaarlijks op wijzigingen.
- Voer bijkomende staalname(s) uit.

- Eenvoudige handelingen: mag via doe-het-zelf of door werknemer(s) met opleidingsattest eenvoudige handelingen  
Schakelaars, stopcontacten en andere gelijkaardige toepassingen kunnen eenvoudig losgeschroefd worden --> EH doe-het-zelf. Afgesloten of verzegelde kast --> EH opgeleid techniek personeel 8u basisopleiding asbest. Voor elektrische infrastructuur en uitrusting dient u vooraleer men deze toepassing gaat bevochtigen de elektriciteit af te sluiten (zoniet elektrocutie-/brandgevaar). standaard dragen van de nodige wegwerp beschermingsmiddelen FFP 3 masker , handschoenen en tyvec CAT III type 5-6 , afspoelbaar schoeisel Losschroeven en dubbel verpakken in plastic , sluit luchtdicht af en breng dit als hechtgebonden afval naar een plaatselijk containerpark. Voor hechtgebonden toepassingen: Bij verwijdering door doe-het-zelf moet men dit afval dubbel en luchtdicht verpakt aandienen bij het gemeentelijk recyclagepark. Men raadpleegt best op voorhand de voorwaarden van het recyclagepark.

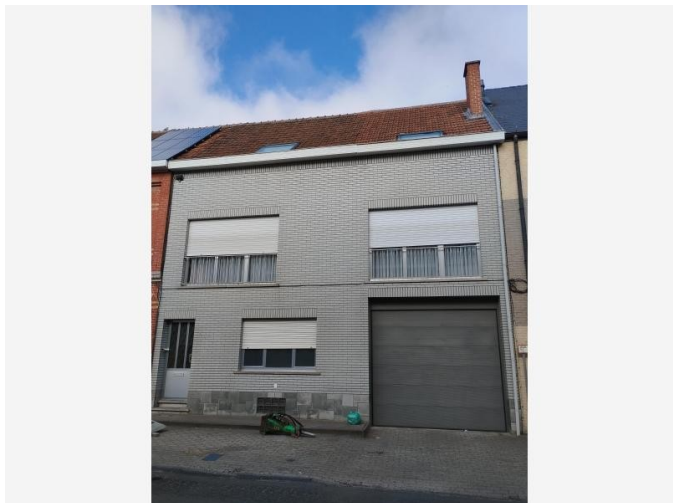
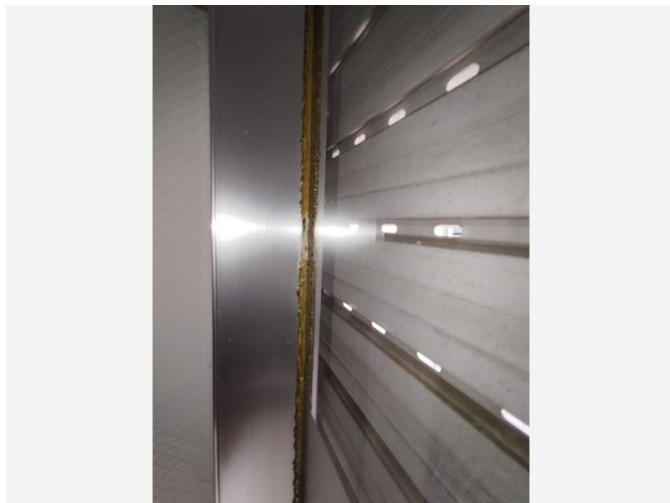
Het asbestmateriaal valt onder de mijlpaal van 2040.

Eindbeoordeling materiaalrisico	Laag materiaalrisico en/of verlaagde kans op vezelvrijgave
---------------------------------	--

Gebondenheid	Categorie 1: hechtgebonden in oorsprong
Asbestsoort (vezeltype)	Alleen chrysotiel aanwezig
Asbestconcentratie	Laag (< 50%)
Afschermingsgraad van het gehele materiaal	Geheel of deels vrij aan binnenluchtstromen
Toestand van het materiaal	Licht beschadigd, licht verweerd. Intacte calciumsilicaatplaat of materiaal met categorie 3-gebondenheid

#	Type	Referentie	Resultaat
3.1	Puntmonster	002	Chrysotiel

Beschrijving	Kit kozijn-glas (met staalname) aluminium raam
Omgeving	Grenst aan binnen- en buitenlucht
Primaire drager	Wandopening verticaal (raam, deur, ...)
Asbestmateriaal	In-situ afwerkingslagen - Pasta, stopverf, voegsel, stopsel, vulsel, mastiek, kitten, ...
Bindmiddel van asbestmateriaal	Kitten, mastiek, pasta
Gebondenheid op basis van bindmiddel	Hecht
Hoeveelheid (gewicht - aantal)	<ul style="list-style-type: none"><li>• 2,00 kg - 1 stuk</li></ul>
Totaal gewicht	2,00 kg
Eenvoudig bereikbaar	Ja
Bevestigingswijze	<ul style="list-style-type: none"><li>• Verlijmd, ingegoten, versmeerd</li></ul>
Identificatiemethode	Een monstername door de asbestdeskundige met laboanalyse door een asbestlabo.
Destructieve handeling voor identificatie	Nee
Opmerking	Betreft +/- 24 lm Het gewicht en lm is een beredeneerde schatting. Er worden geen rechten verleend aan deze oppervlaktes. De dikte is een schatting die voorkomt uit de monsterplaatsen en is daarom niet altijd representatief.

Zorgvuldig beheren

- Zorg voor een veilig beheer. Vermijd het beschadigen van het asbestmateriaal. Controleer de toestand jaarlijks op wijzigingen.

- Eenvoudige handelingen: mag via doe-het-zelf of door werknemer(s) met opleidingsattest eenvoudige handelingen  
Kit aluminium ramen: Wordt sterk afgeraden deze toepassing via doe-het zelf te verwijderen omwille van reële kans op vezelvrijgave. Verwijdering doe het zelf en EH opgeleid personeel: De toepassing extra fixeren en losbeitelen Standaard dragen van de nodige wegwerp beschermingsmiddelen FFP 3 masker, handschoenen en tyvec CAT III type 5-6, afspoelbaar schoeisel

Voor afdichtingsmateriaal tussen glas en schrijnwerk is het aangeraden dat het raam (kozijn, glas en afdichtingsmateriaal) in zijn geheel verwijderd wordt.

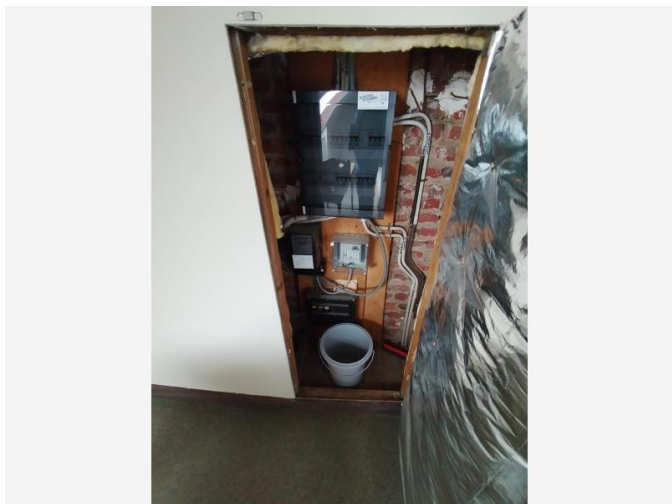
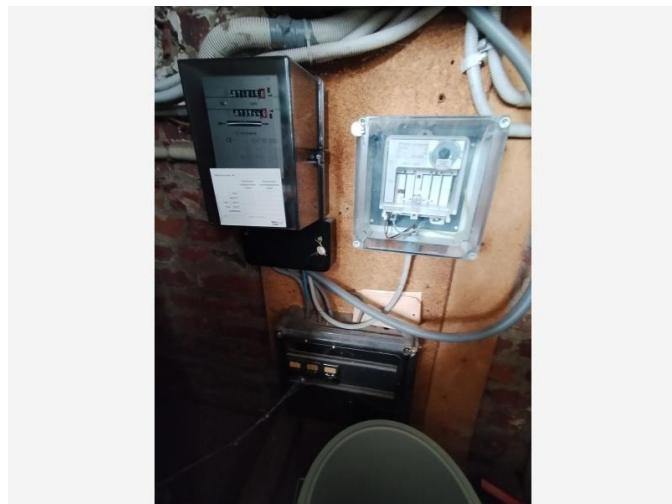
Het asbestmateriaal valt onder de mijlpaal van 2040.

De toepassing is eigendom van de nutsmaatschappij. Bij verwijdering /vervangen van het toestel is een bijkomende staalname aangewezen om de berging van afvalstromen te beheersen. Dit valt dan onder de verantwoordelijkheid van de netwerkbeheerder.

Eindbeoordeling materiaalrisico	Laag materiaalrisico en/of verlaagde kans op vezelvrijgave
---------------------------------	--

Beschrijving	Bakeliet tellerkast
Omgeving	Binnen
Primaire drager	Communicatie en elektrische infrastructuur en uitrusting
Asbestmateriaal	Plaat, paneel, tablet - Type Bakeliet
Bindmiddel van asbestmateriaal	Kunststof of -hars
Gebondenheid op basis van bindmiddel	Hecht
Hoeveelheid (oppervlakte - dikte - aantal)	<ul style="list-style-type: none"> <li>• 0,50 m<sup>2</sup> - 0,20 cm - 2 stuks</li> </ul>
Totaal volume	0,002 m <sup>3</sup>
Eenvoudig bereikbaar	Ja
Bevestigingswijze	<ul style="list-style-type: none"> <li>• Geschroefd</li> </ul>
Identificatiemethode	<p>De asbestdeskundige beoordeelt het materiaal als asbestverdacht en dus asbesthoudend, en dit zonder monstername.</p> <p>Motivatie: De materialen behoren niet toe aan de eigenaar voor wie de asbestdeskundige de asbestinventaris uitvoert.</p>
Destructieve handeling voor identificatie	Nee
Opmerking	<p>Tellerkast en stoppenkast voor teller.</p> <p>Het is moeilijk te bepalen of de bakeliettoepassingen in de woning ook effectief asbesthoudend zijn (het kan ook gaan om de asbestvrije variant). Er werd geen monster genomen oww beschadiging aan een elektrisch gerelateerde toepassing, extra controle bij verwijdering van het verdacht materiaal. Vermoedelijk zal de toepassing verwijderd worden bij aanpassing van het elektriciteitsnetwerk.</p>

Zorgvuldig beheren

- Zorg voor een veilig beheer. Vermijd het beschadigen van het asbestmateriaal. Controleer de toestand jaarlijks op wijzigingen.
- Voer bijkomende staalname(s) uit.
- Een bijkomend onderzoek zou kunnen gebeuren na demontage van de toepassing, zodat dit op een veilige en verantwoorde manier kan gebeuren. Het bijkomend onderzoek kan bijdragen tot een betere inschatting van het risico en helpt om de (mogelijke) asbestafvalstroom te beperken.

- Eenvoudige handelingen: mag via doe-het-zelf of door werknemer(s) met opleidingsattest eenvoudige handelingen  
Mag niet door doe -het-zelf verwijderd worden

De toepassing dient verwijderd te worden door de netbeheerder, vermoedelijk word dit uitgevoerd wanneer de oude meterkast vervangen word door een digitale meter. Zie ook link Zie <https://ovam.vlaanderen.be/wie-mag-wat-verwijderen> <https://ovam.vlaanderen.be/voorzorgsmaatregelen>

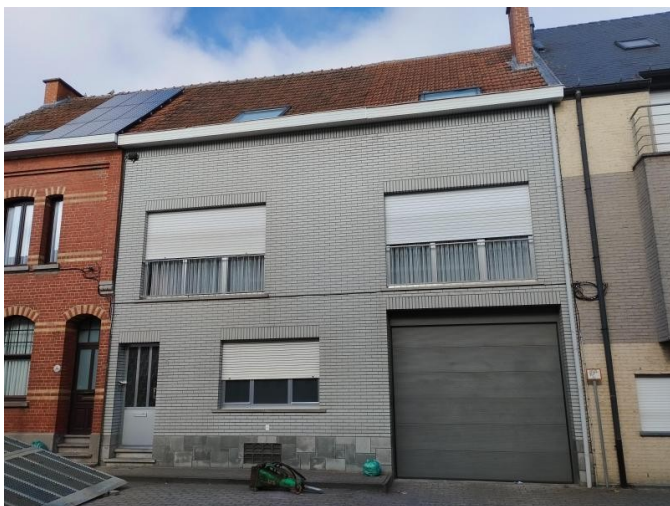
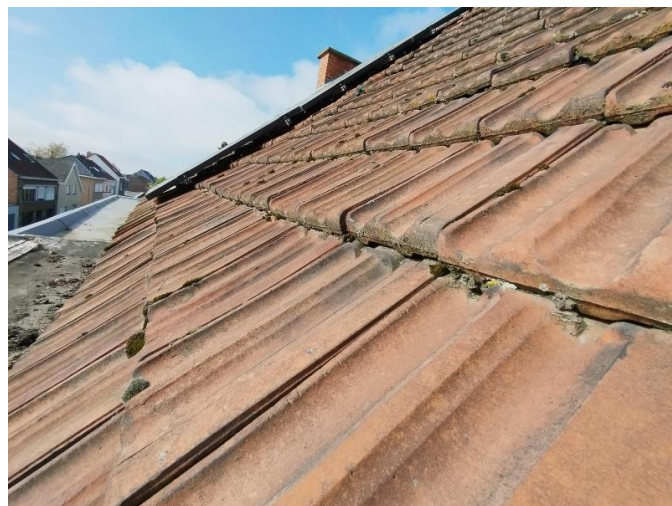
## Fiche 6: Dakbedekking hellend dak niet verdacht.

<b>Basis voor advies</b>	De asbestdeskundige beoordeelt het materiaal als niet-asbestverdacht.
--------------------------	---

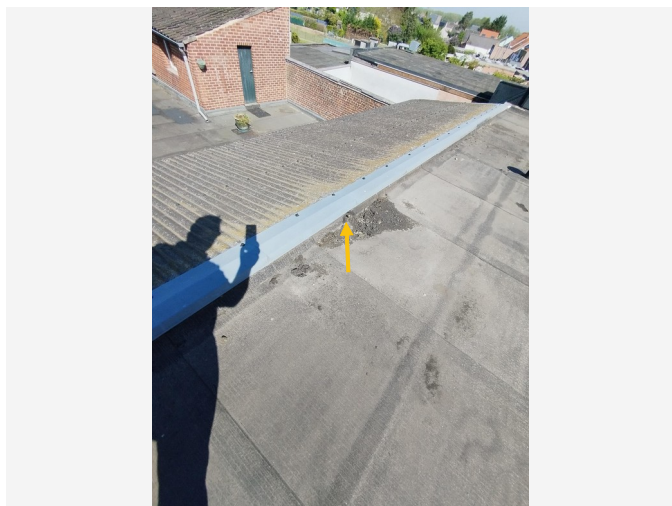
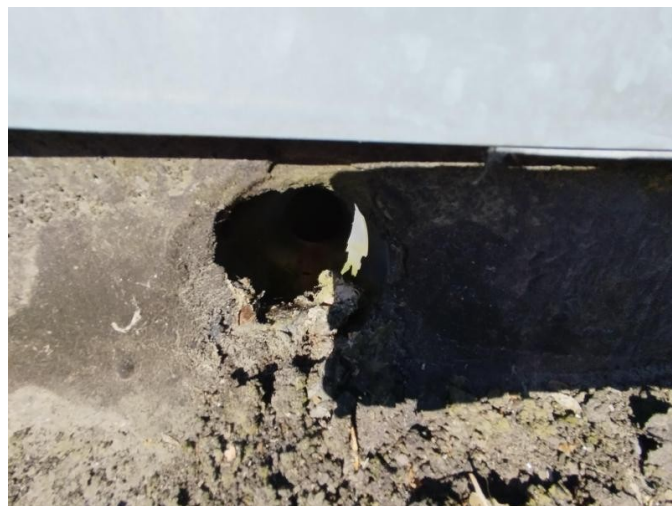
## Fiche 11: Roofing (met staalname)

<b>Beschrijving</b>	Roofing (met staalname)
<b>Omgeving</b>	Buiten
<b>Primaire drager</b>	Plat dak
<b>Bindmiddel van materiaal</b>	Bitumen (roofing, teer, asfalt)
<b>Gebondenheid op basis van bindmiddel</b>	Hecht
<b>Hoeveelheid (oppervlakte - aantal)</b>	<ul style="list-style-type: none"><li>• 167,00 m<sup>2</sup> - 1 stuk</li><li>• 27,00 m<sup>2</sup> - 1 stuk</li></ul>
<b>Totale oppervlakte</b>	194,00 m <sup>2</sup>
<b>Identificatiemethode</b>	Een monstername door de asbestdeskundige met laboanalyse door een asbestlabo.
<b>Destructieve handeling voor identificatie</b>	Nee
<b>Opmerking</b>	<p>Er werd een staal genomen aan een uitstekend stuk roofing waardoor de waterdichtheid niet in het gedrang komt.</p> <p>Er kan niet uitgesloten worden dat er onderlagen aanwezig zijn ( bij dakwerken extra controle aangewezen)</p> <p>De vermelde oppervlaktes, diktes en volumes betreffen een beredeneerde schatting. Er worden geen rechten verleend aan deze oppervlaktes/diktes/volumes.</p>

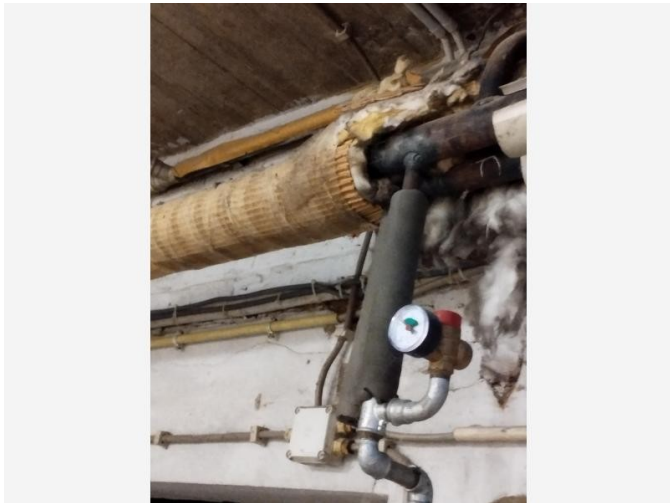
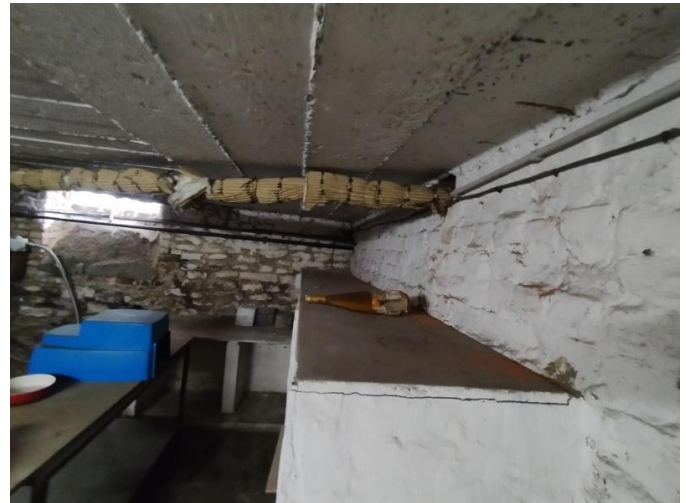
## Fiche 16: Leidingisolatie: niet verdacht

Beschrijving	Notitie	Terug te vinden op plannen
Fiche 16: Leidingisolatie: niet verdacht	De thermische isolatie is visueel als niet-asbestverdacht beoordeeld.	Plan 1.16: Schets kelder Plan 1.17: Schets woning glv
Fiche 17: CV Ketel/boiler	De CV ketels werden gecontroleerd (2stks). De gaswandketels zijn type 3 ketels en deze type ketel werd na 2001 geproduceerd. Geen verdachte toestellen.	Plan 1.19: Schets woning glv

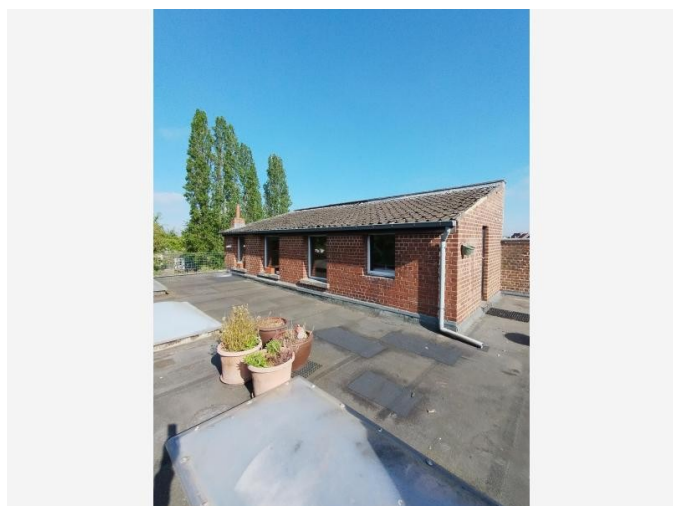
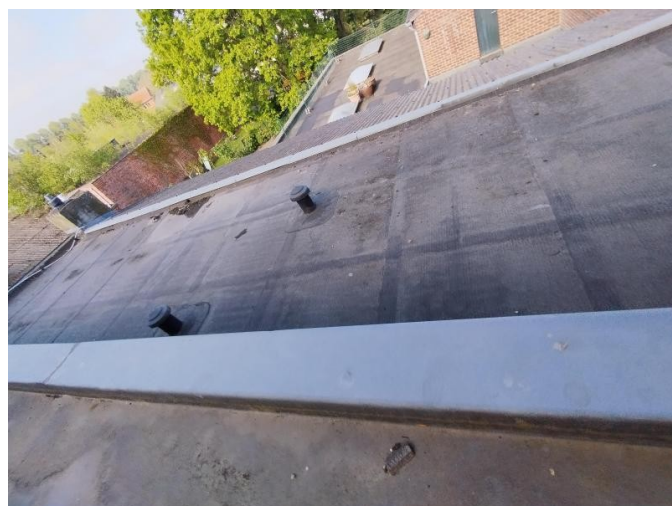
### Fiche 18: Onderdak platte daken

Beschrijving	Notitie	Terug te vinden op plannen
Fiche 18: Onderdak platte daken	Zonder destructief onderzoek zijn de onderdaken van de platte daken niet waarneembaar.  Extra controle bij werken is aangewezen.	Plan 1.7: Schets woning V+1 Plan 1.20: Schets woning V+2
