# Asbestinventarisatetest

Plankenstraat 36G, 1701 Dilbeek

Attestnummer : 20260518-000415.000

Uitgegeven op : 18.05.2026

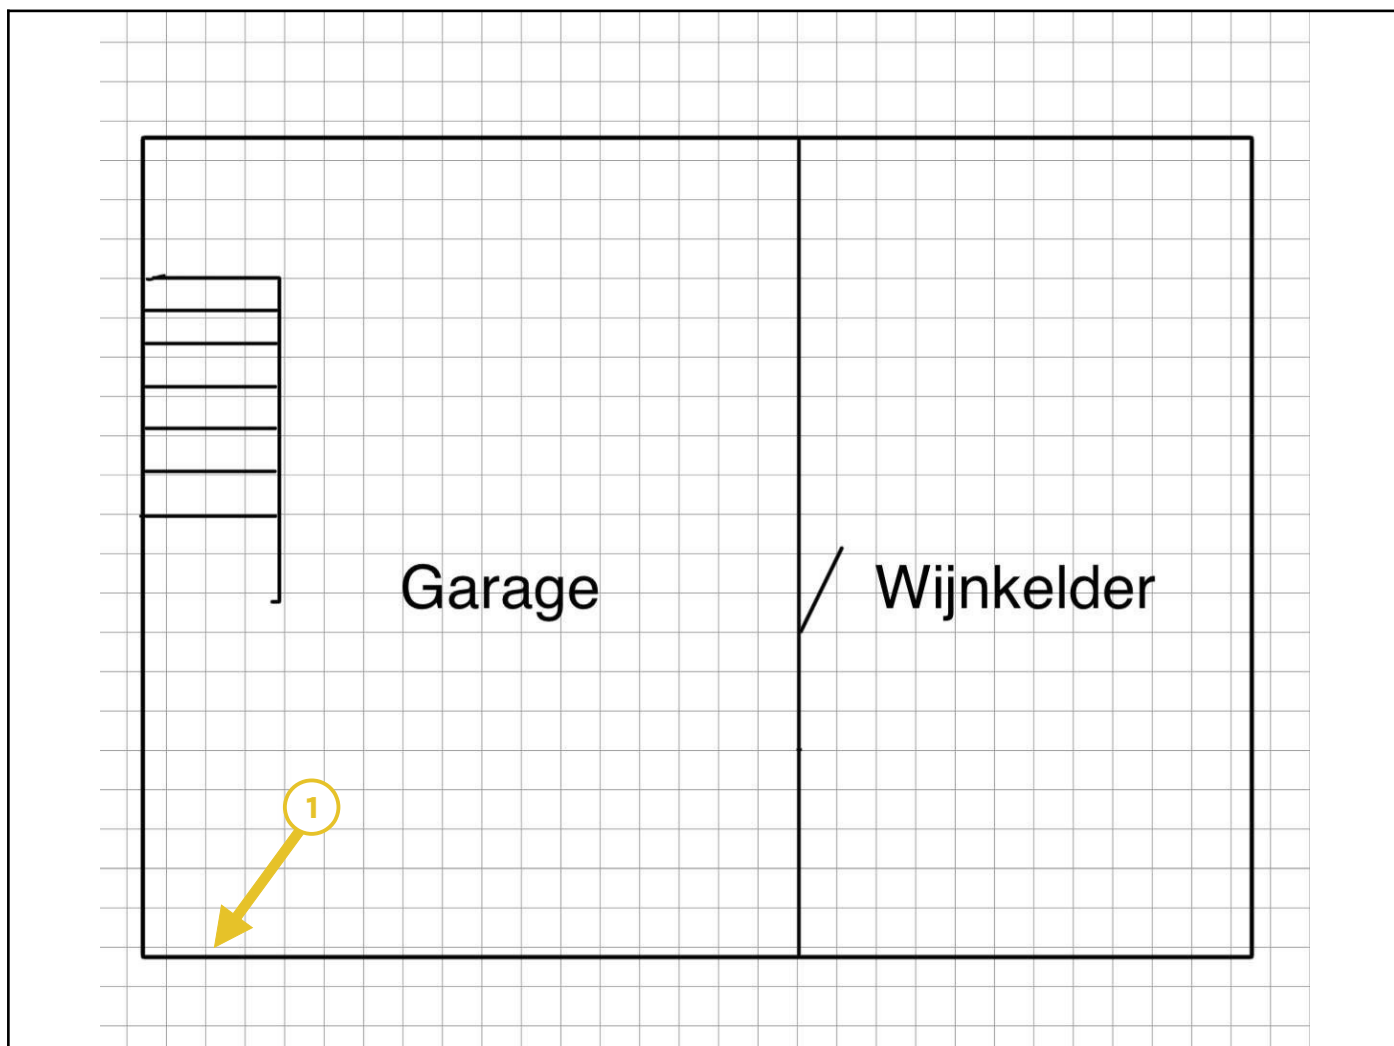
## Plan 3.2: Kelder

Beschrijving	Type	Actie
1. Bakeliet meter- en zekering kast	Asbestmateriaal	Zorgvuldig beheren

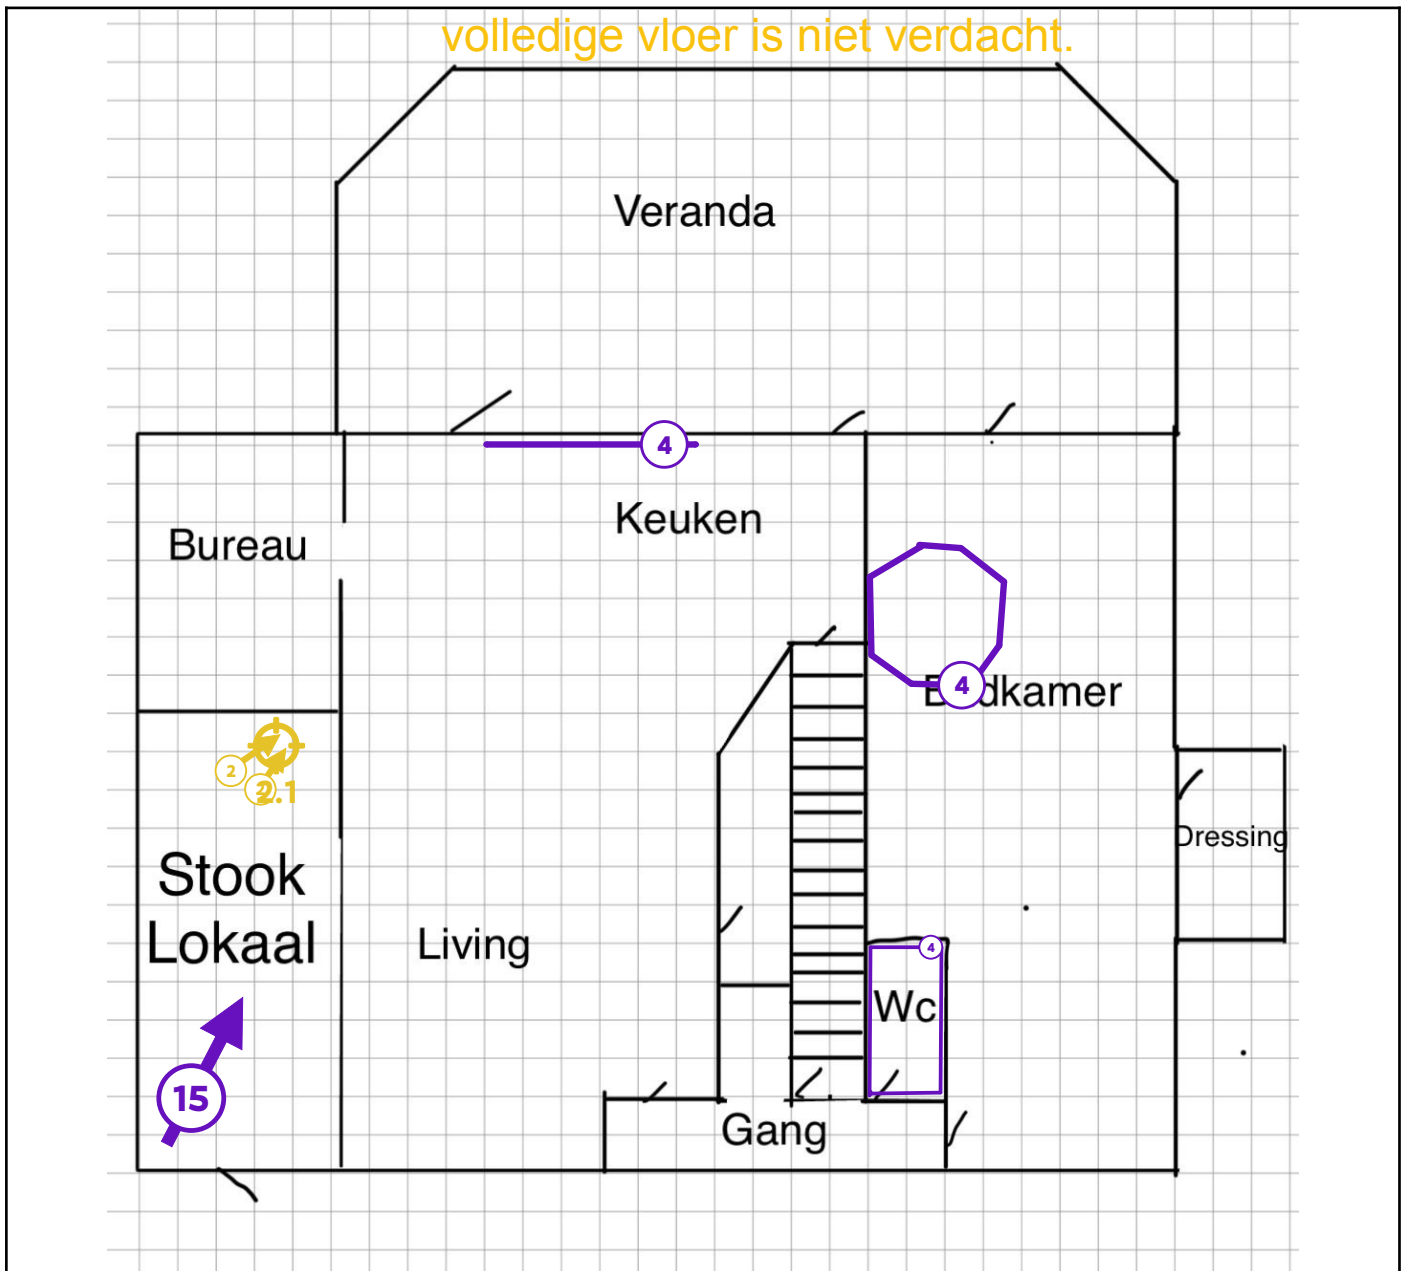
## Plan 3.3: Gelijkvloers

Beschrijving	Type	Actie
2. Roetluik	Asbestmateriaal	Zorgvuldig beheren
2.1 Code: M05	Puntmonster	-
3. Vloerbekleding - Niet verdacht	Advies	-
4. Plafondafwerking in gipskarton/hout/pvc	Advies	-

15. Brander/CV-ketel - Isolatie/pakkingen	Overige ruimte of materiaal	-
---	-----------------------------	---

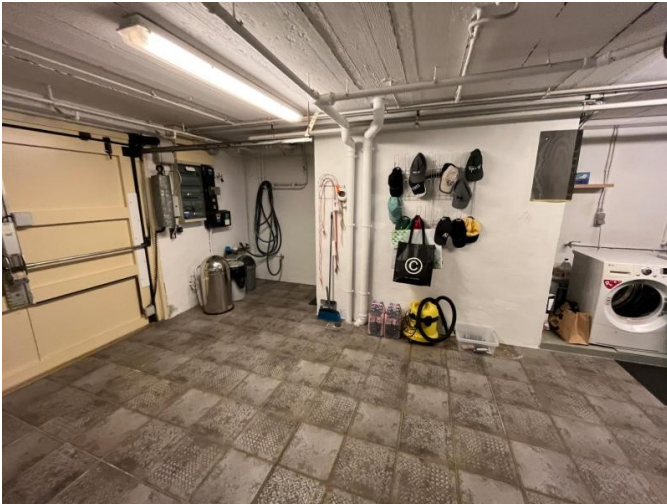
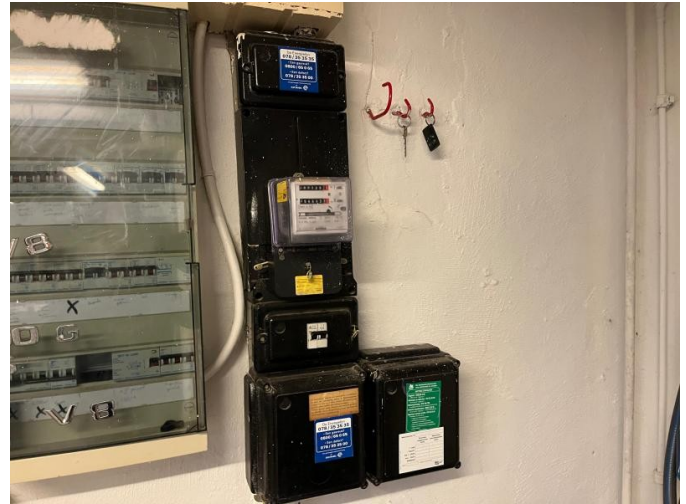
Eindbeoordeling materiaalrisico	Laag materiaalrisico en/of verlaagde kans op vezelvrijgave
---------------------------------	--

<b>Gebondenheid</b>	Categorie 1: hechtgebonden in oorsprong
<b>Asbestsoort (vezeltype)</b>	Crocidoliet aanwezig
<b>Asbestconcentratie</b>	Laag (< 50%)
<b>Afschermingsgraad van het gehele materiaal</b>	Geheel of deels vrij aan de binnenlucht, maar geen contact met binnenluchtstromen
<b>Toestand van het materiaal</b>	Onbeschadigd, niet verweerd

Beschrijving	Bakeliet meter- en zekering kast
Omgeving	Binnen
Primaire drager	Communicatie en elektrische infrastructuur en uitrusting
Asbestmateriaal	Plaat, paneel, tablet - Type Bakeliet
Bindmiddel van asbestmateriaal	Kunststof of -hars
Gebondenheid op basis van bindmiddel	Hecht
Hoeveelheid (oppervlakte - dikte - aantal)	• 0,50 m <sup>2</sup> - 1,00 cm - 1 stuk
Totaal volume	0,005 m <sup>3</sup>
Eenvoudig bereikbaar	Ja
Bevestigingswijze	• Geschroefd
Identificatiemethode	De asbestdeskundige beoordeelt het materiaal als asbestverdacht en dus asbesthoudend, en dit zonder monsternamen.  Motivatie: De materialen behoren niet toe aan de eigenaar voor wie de asbestdeskundige de asbestinventaris uitvoert.
Destructieve handeling voor identificatie	Nee
Opmerking	De meterkast hoort toe aan de nutsmaatschappij en dient door hen vervangen/verwijderd te worden.

Het asbestmateriaal valt onder de mijlpaal van 2040.

Zorgvuldig beheren

- Zorg voor een veilig beheer. Vermijd het beschadigen van het asbestmateriaal. Controleer de toestand jaarlijks op wijzigingen.

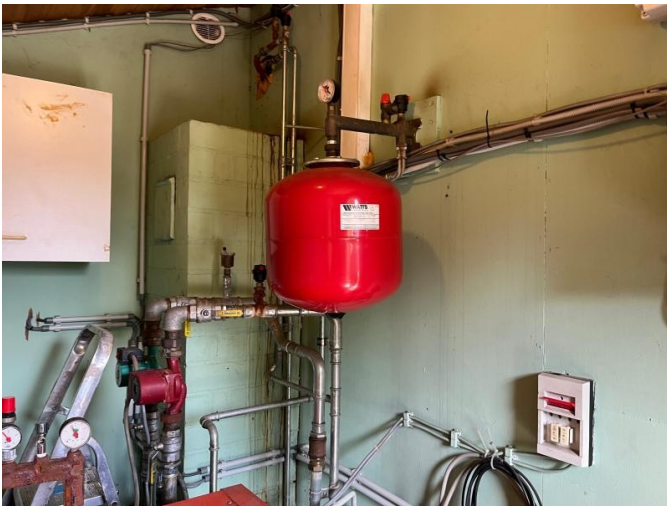
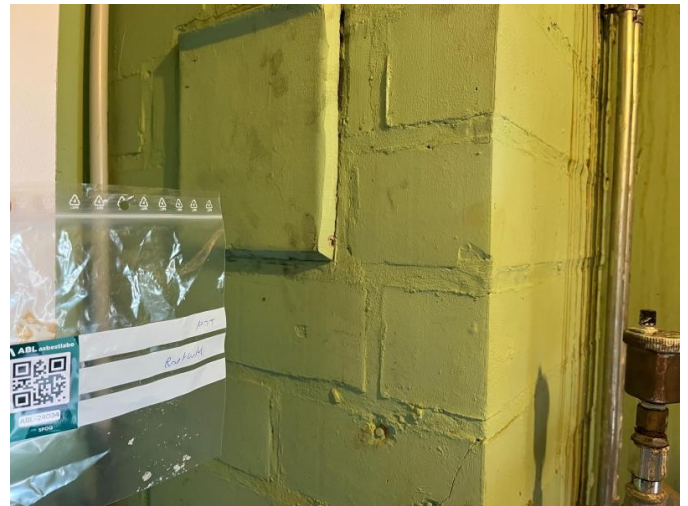
Eindbeoordeling materiaalrisico	Laag materiaalrisico en/of verlaagde kans op vezelvrijgave
---------------------------------	--

Gebondenheid	Categorie 1: hechtgebonden in oorsprong
Asbestsoort (vezeltype)	Alleen chrysotiel aanwezig
Asbestconcentratie	Laag (< 50%)
Afschermingsgraad van het gehele materiaal	Geheel of deels vrij aan binnenluchtstromen
Toestand van het materiaal	Licht beschadigd, licht verweerd. Intacte calciumsilicaatplaat of materiaal met categorie 3-gebondenheid

#	Type	Referentie	Resultaat
2.1	Puntmonster	M05	Chrysotiel

Beschrijving	Roetluik
Omgeving	Binnen
Primaire drager	Binnenwand
Asbestmateriaal	Brandwerende afsluiting (prefab geheel) - Luik
Bindmiddel van asbestmateriaal	Cement
Gebondenheid op basis van bindmiddel	Hecht
Hoeveelheid (gewicht - aantal)	<ul style="list-style-type: none"><li>• 25,00 kg - 1 stuk</li></ul>
Totaal gewicht	25,00 kg
Eenvoudig bereikbaar	Ja
Bevestigingswijze	<ul style="list-style-type: none"><li>• Geklemd</li><li>• Verlijmd, ingegoten, versmeerd</li></ul>
Identificatiemethode	Een monstername door de asbestdeskundige met laboanalyse door een asbestlabo.
Destructieve handeling voor identificatie	Nee
Opmerking	De hoeveelheid betreft een schatting.

Het asbestmateriaal valt onder de mijlpaal van 2040.

Zorgvuldig beheren

- Zorg voor een veilig beheer. Vermijd het beschadigen van het asbestmateriaal. Controleer de toestand jaarlijks op wijzigingen.

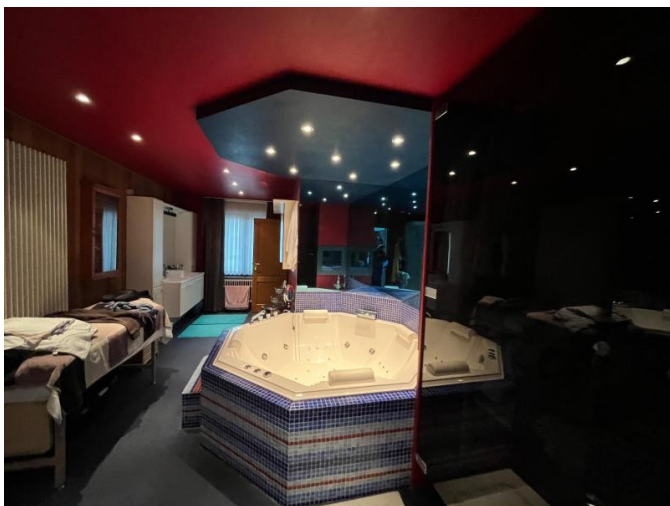
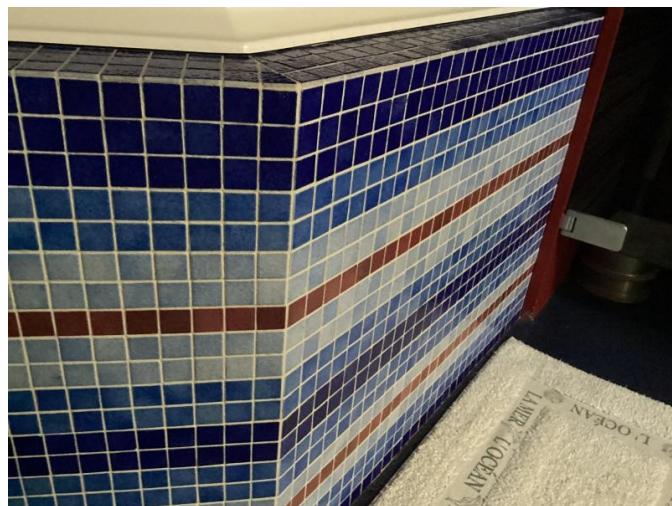
Op moment van de inspectie kon niet worden nagegaan of de tegellijm achter de muurtegels/plinten asbestverdacht is. Bij renovatie of verwijdering van de tegels dient het materiaal te worden geanalyseerd voor de werken van start gaan.

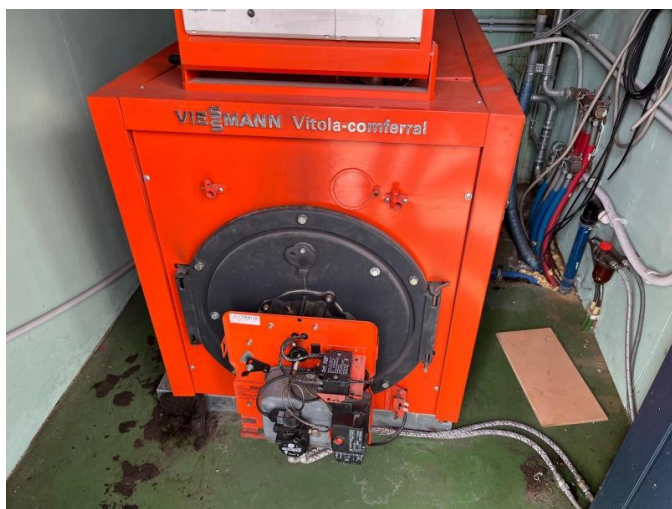
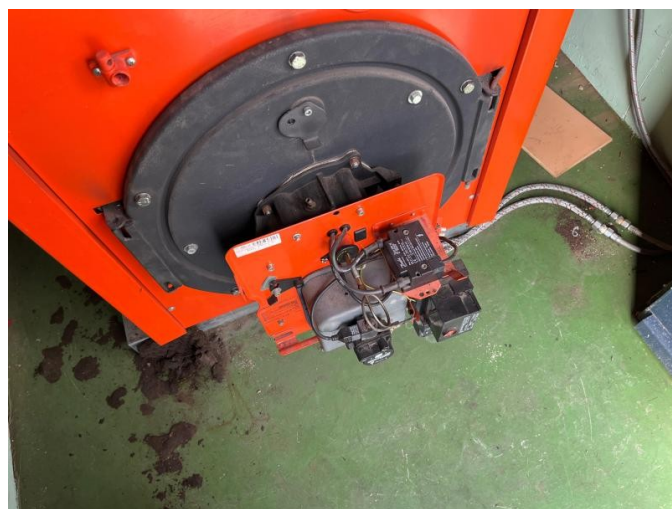
### Fiche 15: Brander/CV-ketel - Isolatie/pakkingen

Beschrijving	Notitie	Terug te vinden op plannen
Fiche 15: Brander/CV-ketel - Isolatie/pakkingen	Mogelijk bevat de brander/CV-ketel asbestverdachte isolatie en/of pakkingen. Inspectie zonder demontage was niet mogelijk op moment van de inspectie.	Plan 3.3: Gelijkvloers
