# Asbestinventarisatetest

Mereldreef 138, 3140 Keerbergen

Attestnummer : **20250904-000001.000**

Uitgegeven op : **04.09.2025**

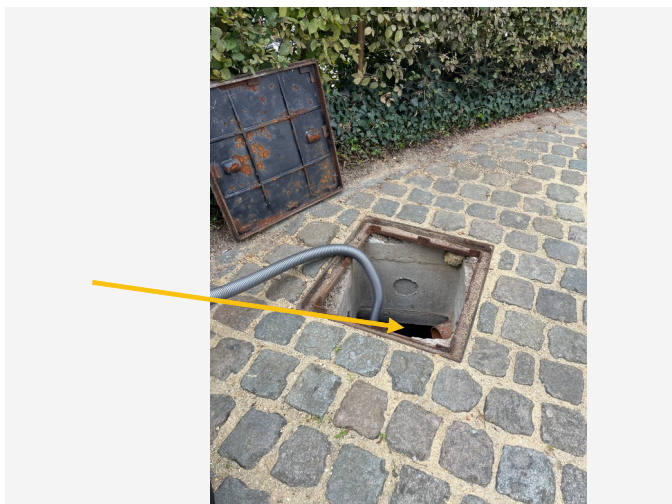
Situeringsfoto

### Tijdelijke beperking

**Reden:** Het onderzoek kan niet uitgevoerd worden binnen de bepalingen van de Welzijnswet

**Uitleg van de asbestdeskundige:** Stahoogte 2,30 m ; put staat deels onder water

| (Asbest)materiaal | Beton |
| Karakterisatie | Asbest (verdacht) |
| Primaire drager | Infrastructuur hemelwater (opvang en afvoer) |

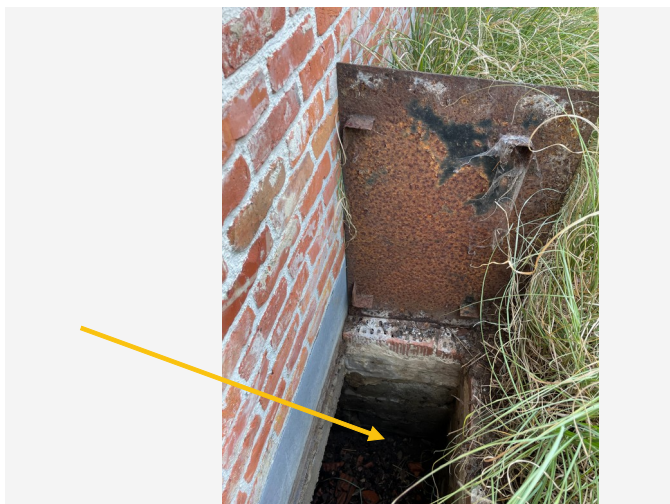
Situeringfoto

### Permanente beperking

**Reden:** Het onderzoek kan niet uitgevoerd worden binnen de bepalingen van de Welzijnswet

**Uitleg van de asbestdeskundige:** Stahoogte = 0,90 m

| (Asbest)materiaal | Betonblokken |
| Karakterisatie | Asbest (verdacht) |
| Primaire drager | Fundering-draagstructuur (horizontaal, verticaal) |

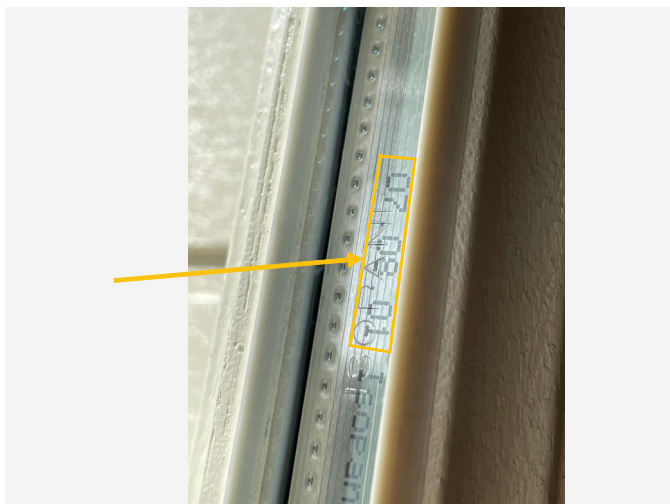
Situeringsfoto

### Uitgesloten van inspectie

Bouwjaar: 2001

| Opmerking | Cfr. faktuur MODIWEL d.d. 31.8.2001 |

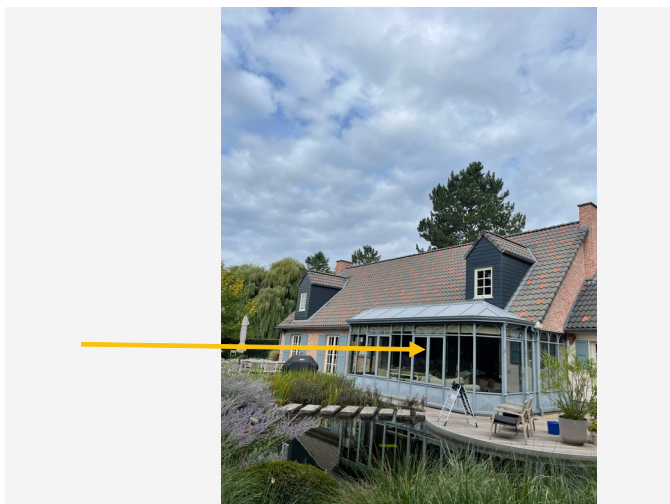
Situeringsfoto

### Uitgesloten van inspectie

Bouwjaar: 2001

| Opmerking | Cfr. faktuur SPACE d.d. 29.8.2001 |

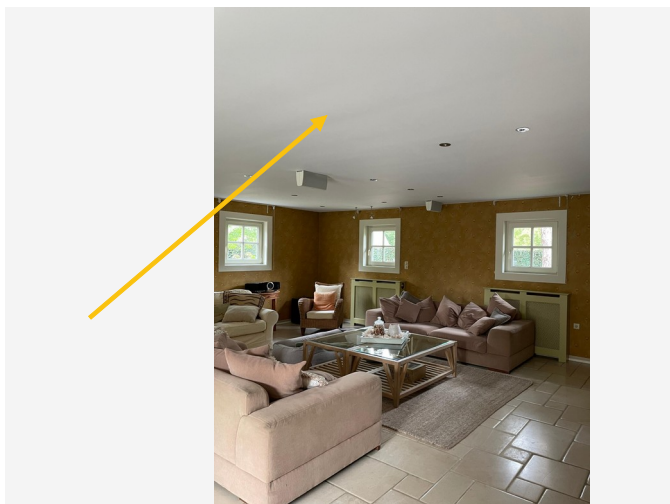
Situeringsfoto

#### Uitgesloten van inspectie

Bouwjaar: 2001

| Opmerking | Cfr. faktuur STEFAN ALLARD d.d. 27.9.2001<br>Visuele vaststelling van integrale herbepleistering en verklaring op eer |

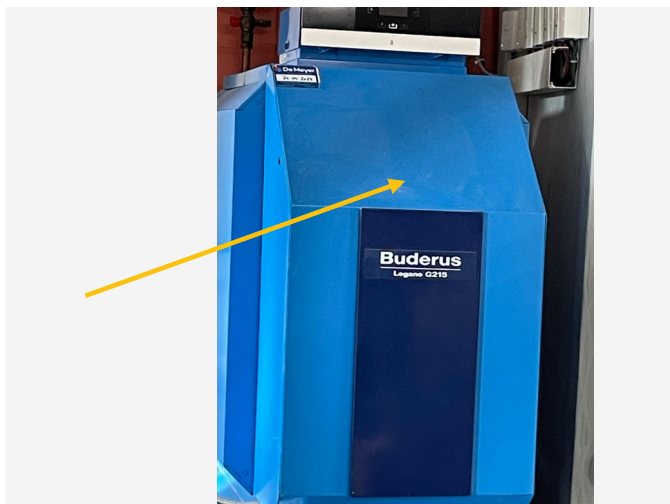
Situeringsfoto

#### Uitgesloten van inspectie

Bouwjaar: 2001

| Opmerking | Cfr. faktuur DE MEYER JORIS d.d. 12.9.2001 |

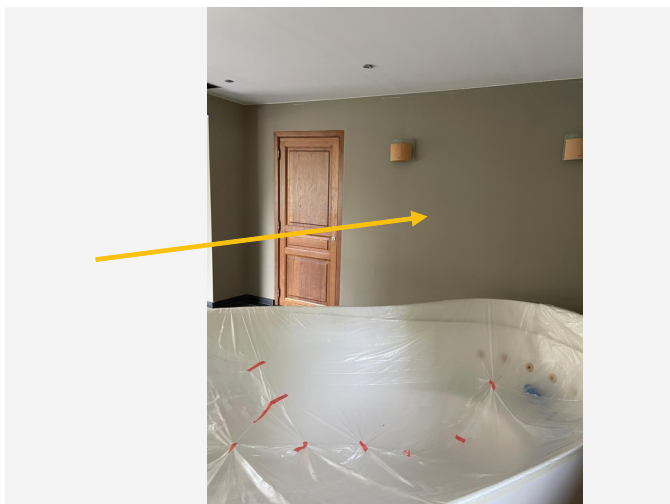
Situeringsfoto

#### Uitgesloten van inspectie

Bouwjaar: 2001

| Opmerking | Cfr. faktuur STEFAN ALLARD d.d. 27.9.2001<br>Visuele vaststelling van integrale herbepleistering en verklaring op eer |

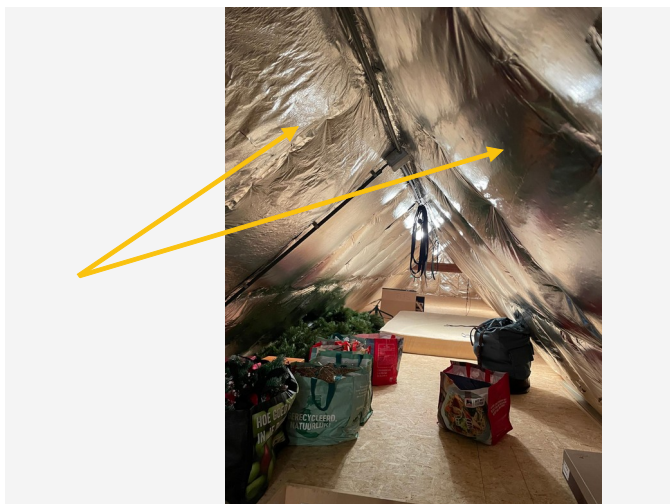
Situeringsfoto

#### Uitgesloten van inspectie

Bouwjaar: 2001

| Opmerking | Cfr. faktuur GECADAK d.d. 4.10.2001 |

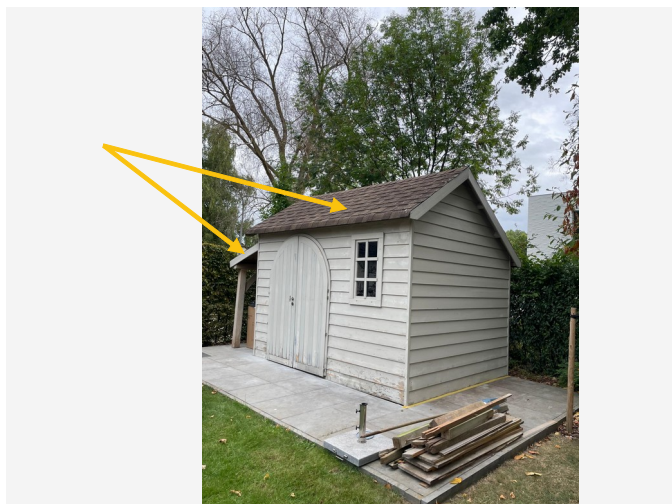
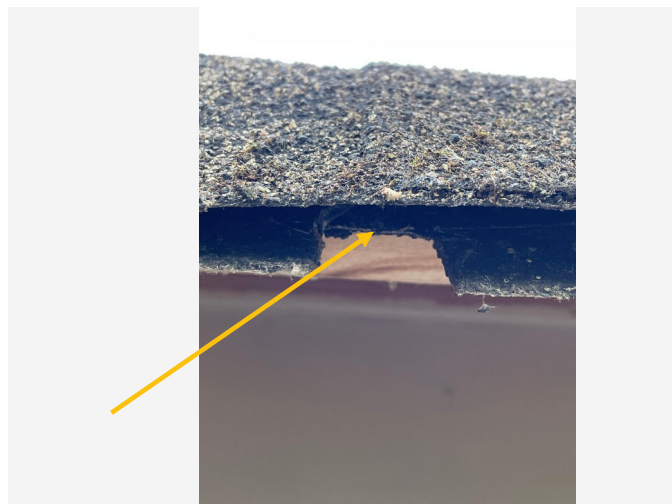
## Fiche 9: TUINHUISJE +00

Geen asbest

| # | Type | Referentie | Resultaat |
|---|---|---|---|
| 9.1 | Puntmonster | 6020067305 | Geen asbest |
