# Asbestinventarisatattest

Kapelsesteenweg 258, 2930 Brasschaat

Attestnummer : 20260529-000027.000

Uitgegeven op : 29.05.2026

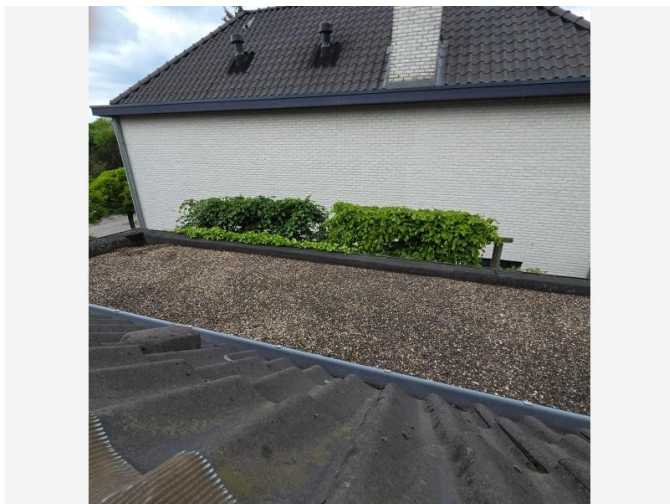
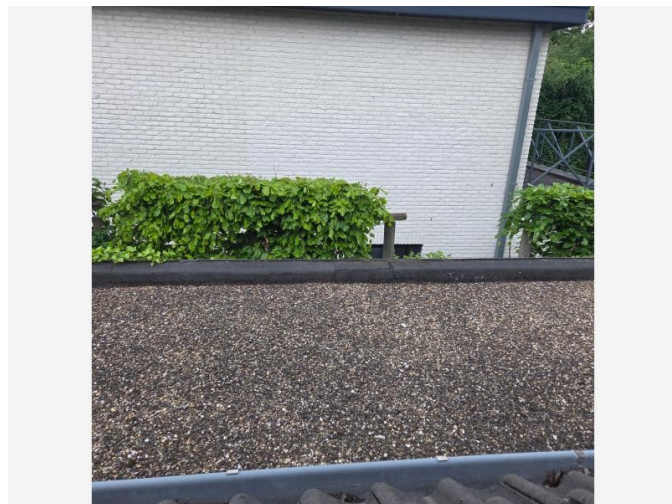
| Fiche 1: Roofing plat dak garage..... | 15 |

Overzichtsfoto

Detailfoto

Het asbestmateriaal valt onder de mijlpaal van 2040.

| Eindbeoordeling materiaalrisico | Zeer laag materiaalrisico en/of zeer lage kans op vezelvrijgave |

| Toestand van het materiaal | Onbeschadigd, niet verweerd |

| Beschrijving | Roofing plat dak garage |
| Asbestmateriaal | Dak- en gevelbekleding - Roofing |
| Hoeveelheid (oppervlakte - aantal) | • 36,00 m <sup>2</sup> - 1 stuk |

- Zorg voor een veilig beheer. Vermijd het beschadigen van het asbestmateriaal. Controleer de toestand jaarlijks op wijzigingen.
- Voer bijkomende staalname(s) uit.

- Eenvoudige handelingen: mag via doe-het-zelf of door werknemer(s) met opleidingsattest eenvoudige handelingen  
Eenvoudige handelingen

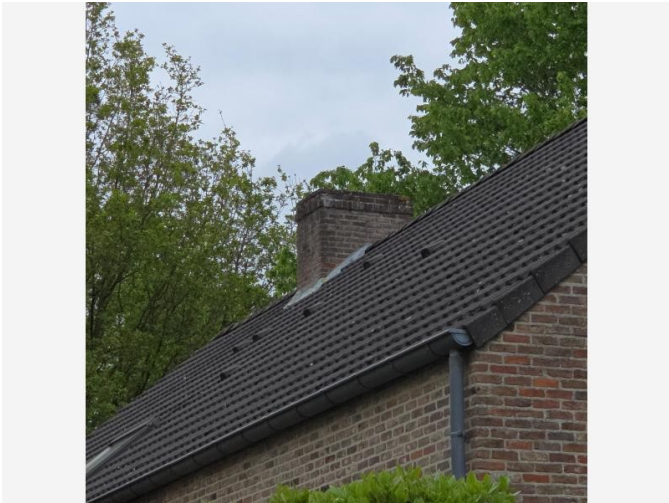
| Fiche 2: Schouwen van de woning..... | 19 |

*Situeringsfoto*

**Reden:** Het te onderzoeken materiaal situeert zich hoger dan 3,50 m te rekenen vanaf een veilige ondergrond

**Uitleg van de asbestdeskundige:** Schouwen niet kunnen waarnemen is hoger dan 3.5 meter.

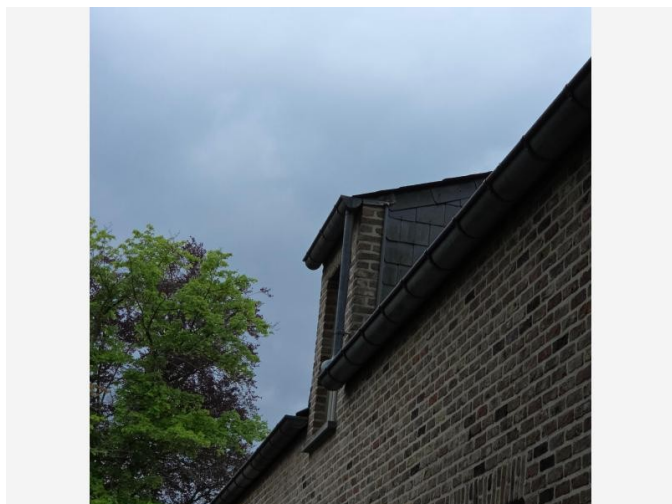
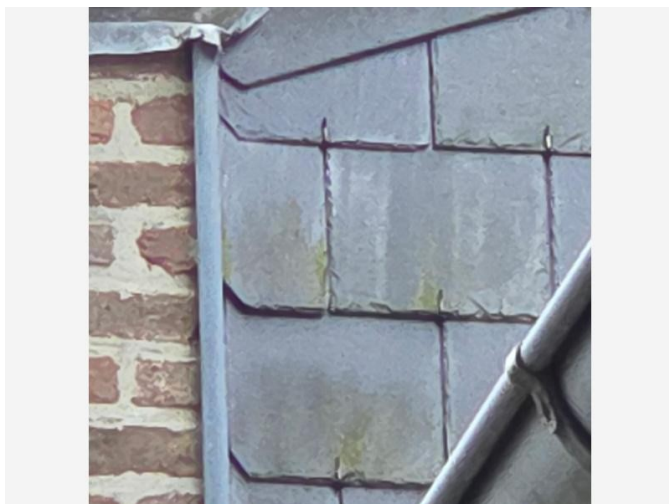
| Fiche 3: Natuurleien zijkant dakkapel..... | 21 |

De zijkanten van de dakkapellen zijn uitgevoerd in natuurleien.

| Basis voor advies | De asbestdeskundige beoordeelt het materiaal als niet-asbestverdacht. |

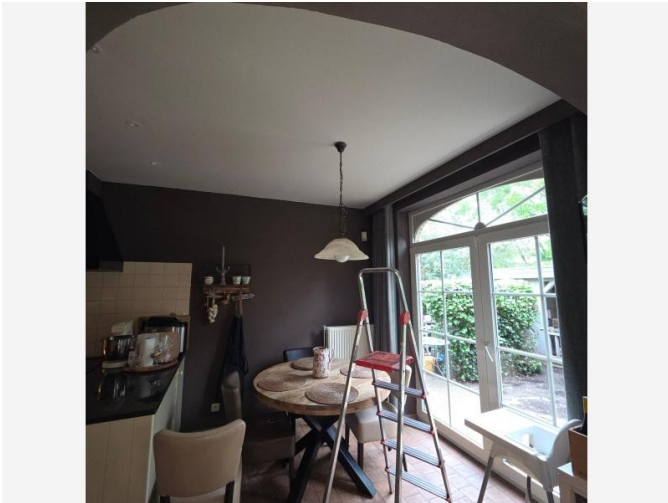
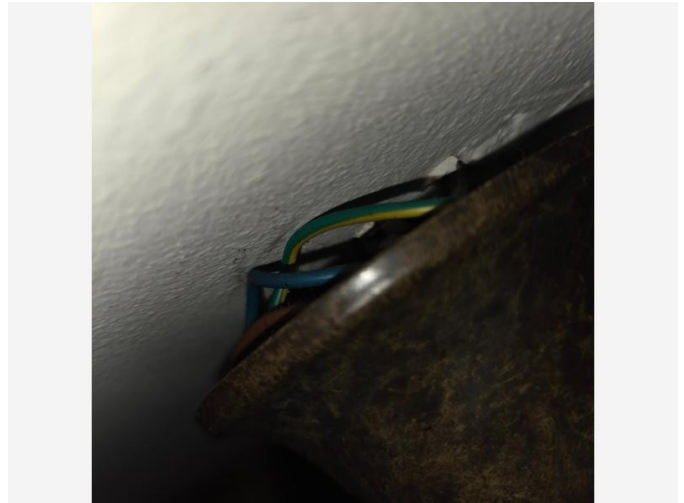
## Fiche 4: Bezetting plafond

Geen asbest

| # | Type | Referentie | Resultaat |
|---|---|---|---|
| 4.1 | Mengmonster | 2. Bezetting plafond | Geen asbest |

| Opmerking | <p>Geen staal kunnen nemen bij verwarmingsketel deze is aanwezig op de zolder: geen bezetting aanwezig.</p> <p>Op de 1ste verdieping zijn alle plafonds afgewerkt met gipskartonplaten.</p> |

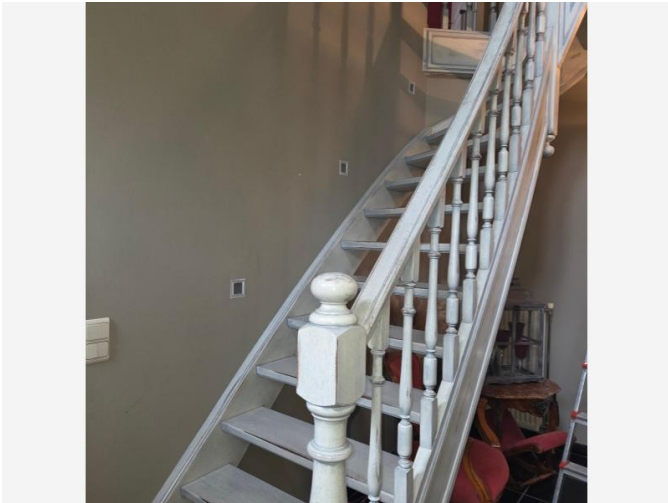
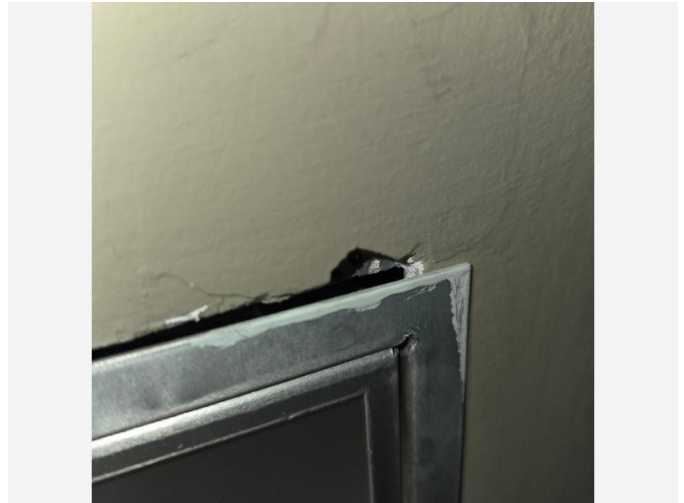
## Fiche 5: Bezetting muren

Geen asbest

| # | Type | Referentie | Resultaat |
|---|---|---|---|
| 5.1 | Mengmonster | 1. Bezetting muren | Geen asbest |

| Opmerking | <p>Wc op het gelijkvloers is afgewerkt met wandtegels.</p> <p>Douchekamer en badkamer op de 1ste verdieping zijn de wanden afgewerkt met wandtegels.</p> <p>Geen staal kunnen nemen bij verwarmingsketel: deze is aanwezig op de zolder, de wanden zijn uitgevoerd in snelbouwsteen.</p> |

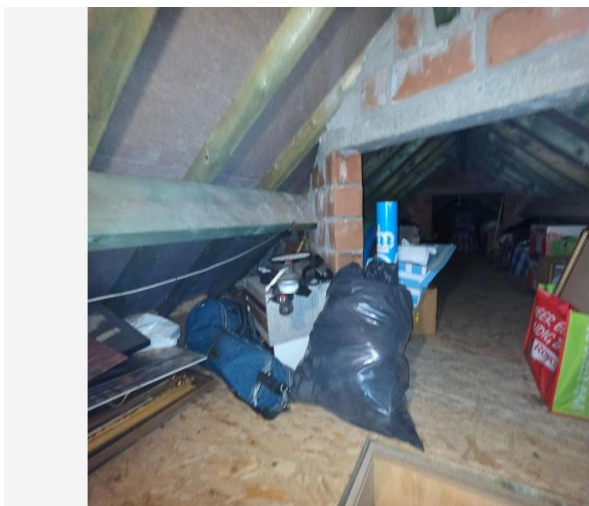
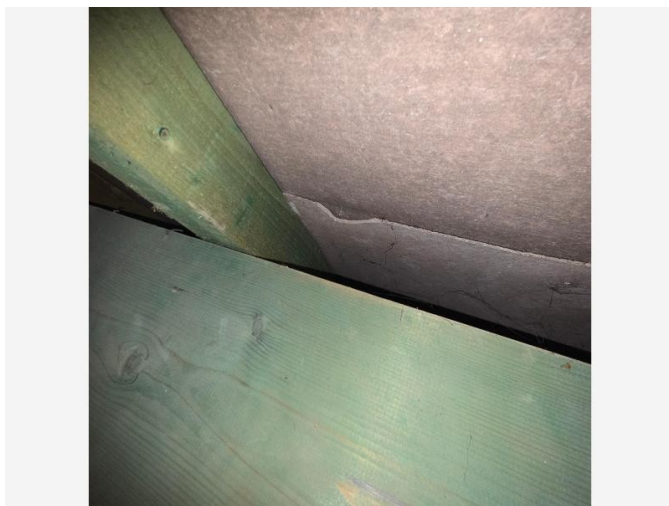
## Fiche 6: Onderdak

Geen asbest

| # | Type | Referentie | Resultaat |
|---|---|---|---|
| 6.1 | Puntmonster | 3. Onderdak | Geen asbest |

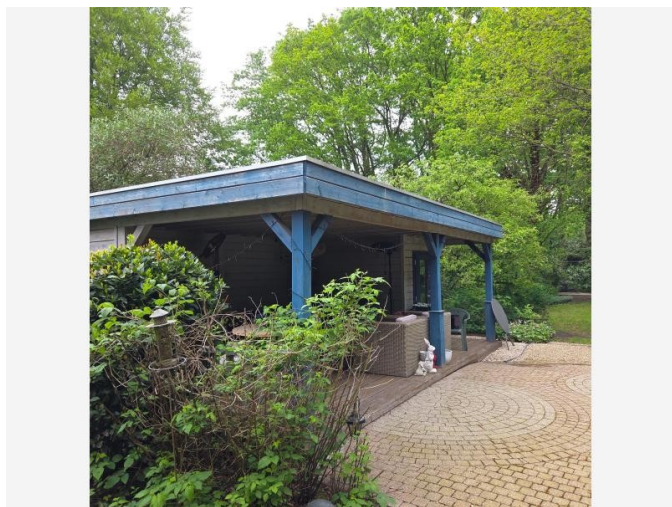
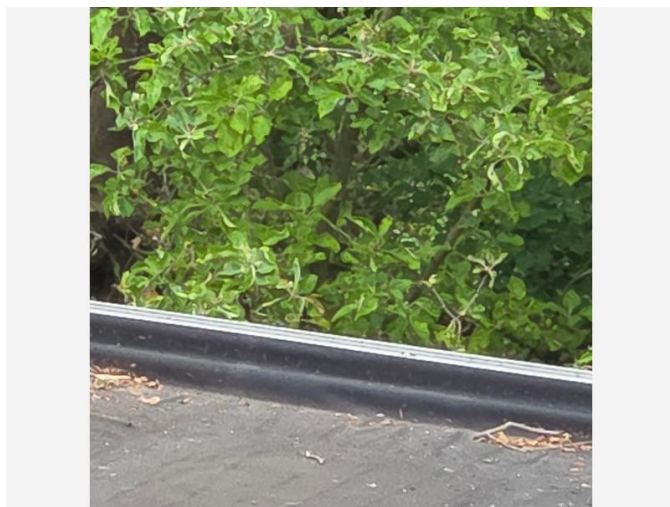
### Fiche 7: EPDM platdak

| Beschrijving | Notitie | Terug te vinden op plannen |
|---|---|---|
| Fiche 7: EPDM platdak | Het dak van de lounge is uitgevoerd in EPDM. | Plan 2.1: Lounge plan |

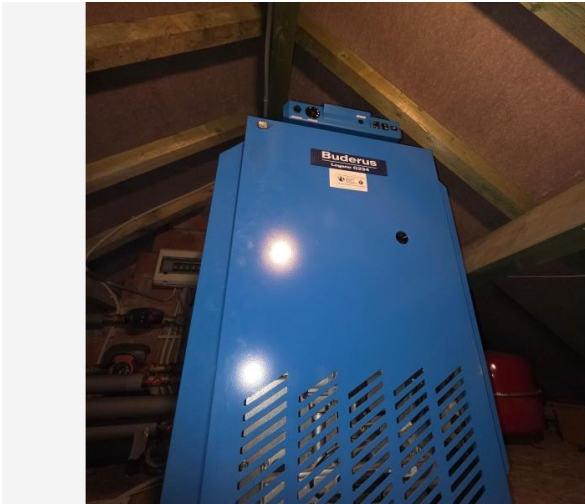
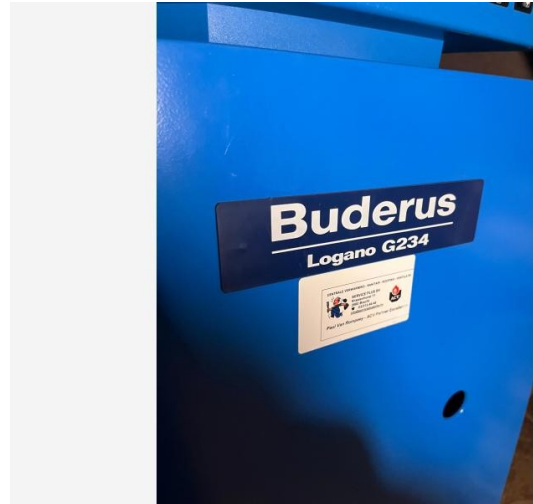
## Fiche 8: Verwarmingsketel

| Beschrijving | Notitie | Terug te vinden op plannen |
|---|---|---|
| Fiche 8: Verwarmingsketel | Verwarmingsketel is niet asbestverdacht. | - |

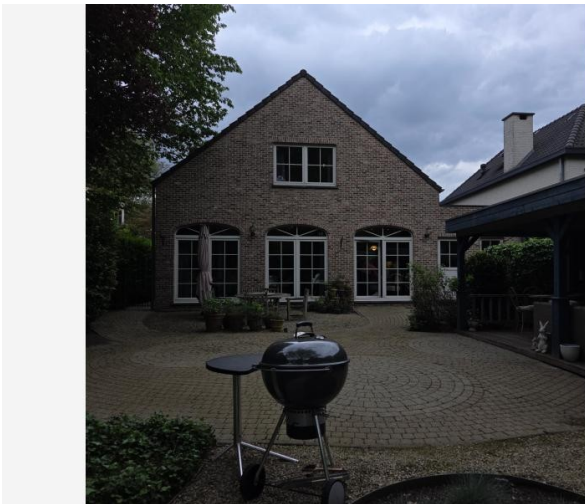
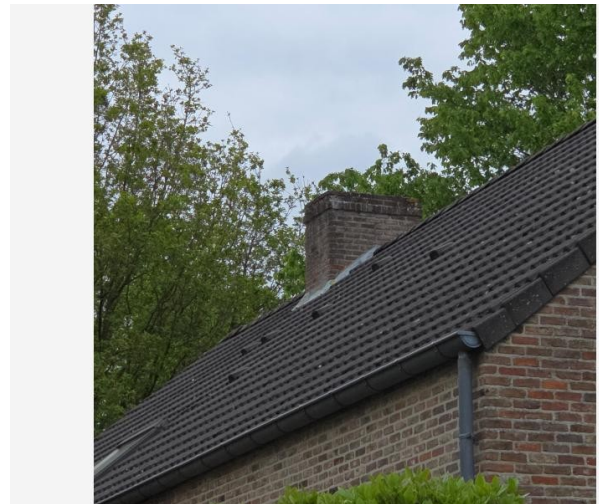
## Fiche 9: Dakbedekking in dakpannen

| Beschrijving | Notitie | Terug te vinden op plannen |
|---|---|---|
| Fiche 9: Dakbedekking in dakpannen | De dakbedekking is niet-asbestverdacht. | - |

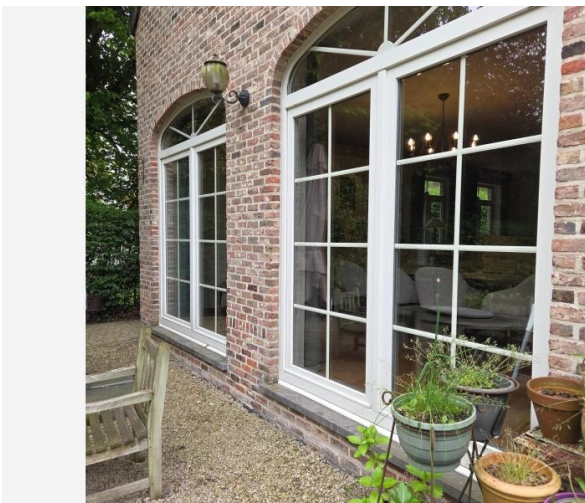
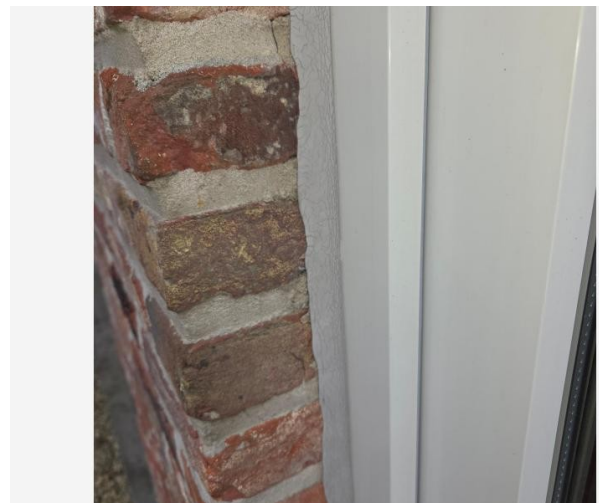
## Fiche 10: Kit buitenschrijnwerk

| Beschrijving | Notitie | Terug te vinden op plannen |
|---|---|---|
| Fiche 10: Kit buitenschrijnwerk | De kit is niet asbestverdacht, voelt soepel. | - |

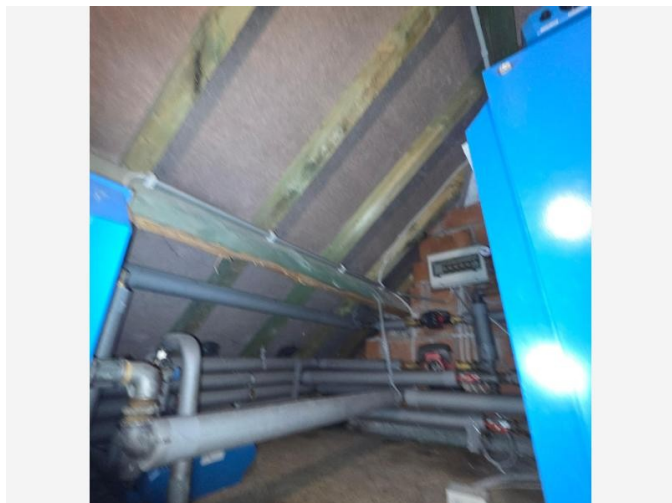
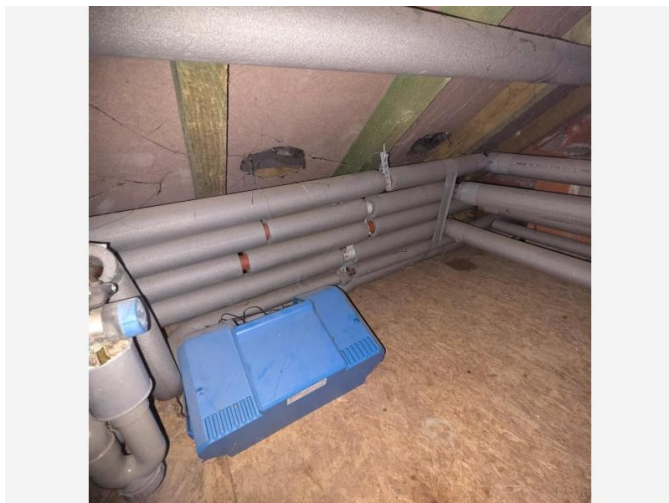
### Fiche 11: Leidingisolatie

| Beschrijving | Notitie | Terug te vinden op plannen |
|---|---|---|
| Fiche 11: Leidingisolatie | Er is geen waarneembare asbestverdachte leidingisolatie aanwezig. | - |
