Asbestinventarisatietest

Diestseweg 84/v2 R, 2440 Geel

Attestnummer : 20260427-000295.001

Asbestveilig (maar niet asbestvrij)

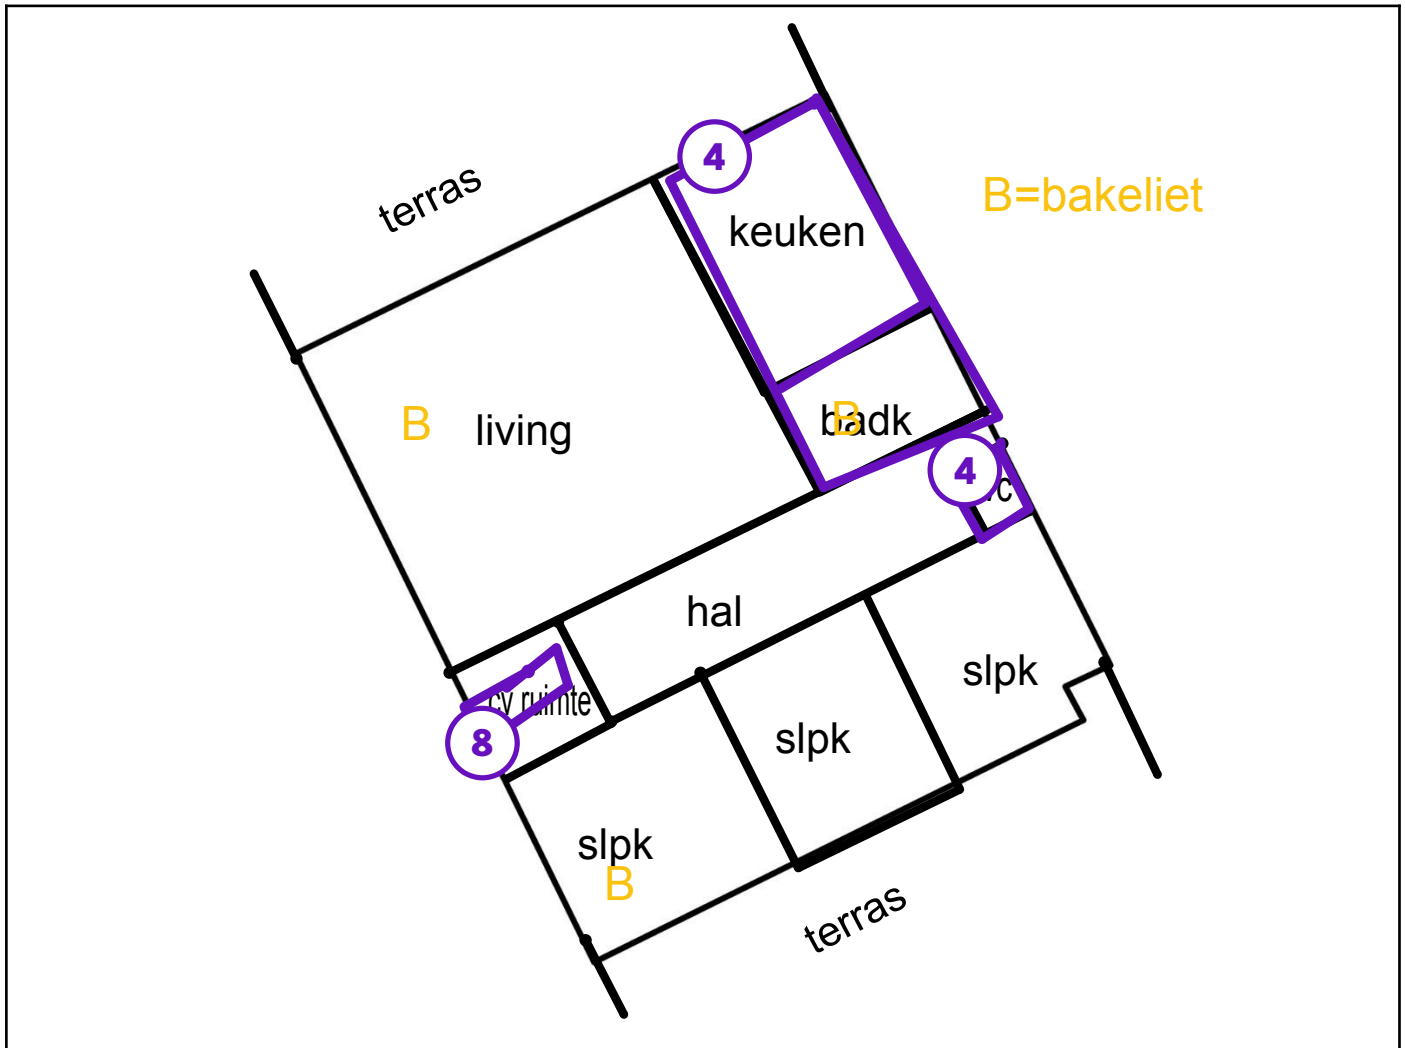
Plan 1.1: plan appartement

Beschrijving	Type	Actie
2. Bakeliet toep.(radiatorknoppen	Asbestmateriaal	Zorgvuldig beheren
4. Tegellijn niet zichtbaar	Advies	-
8. schouw	Overige ruimte of materiaal	-

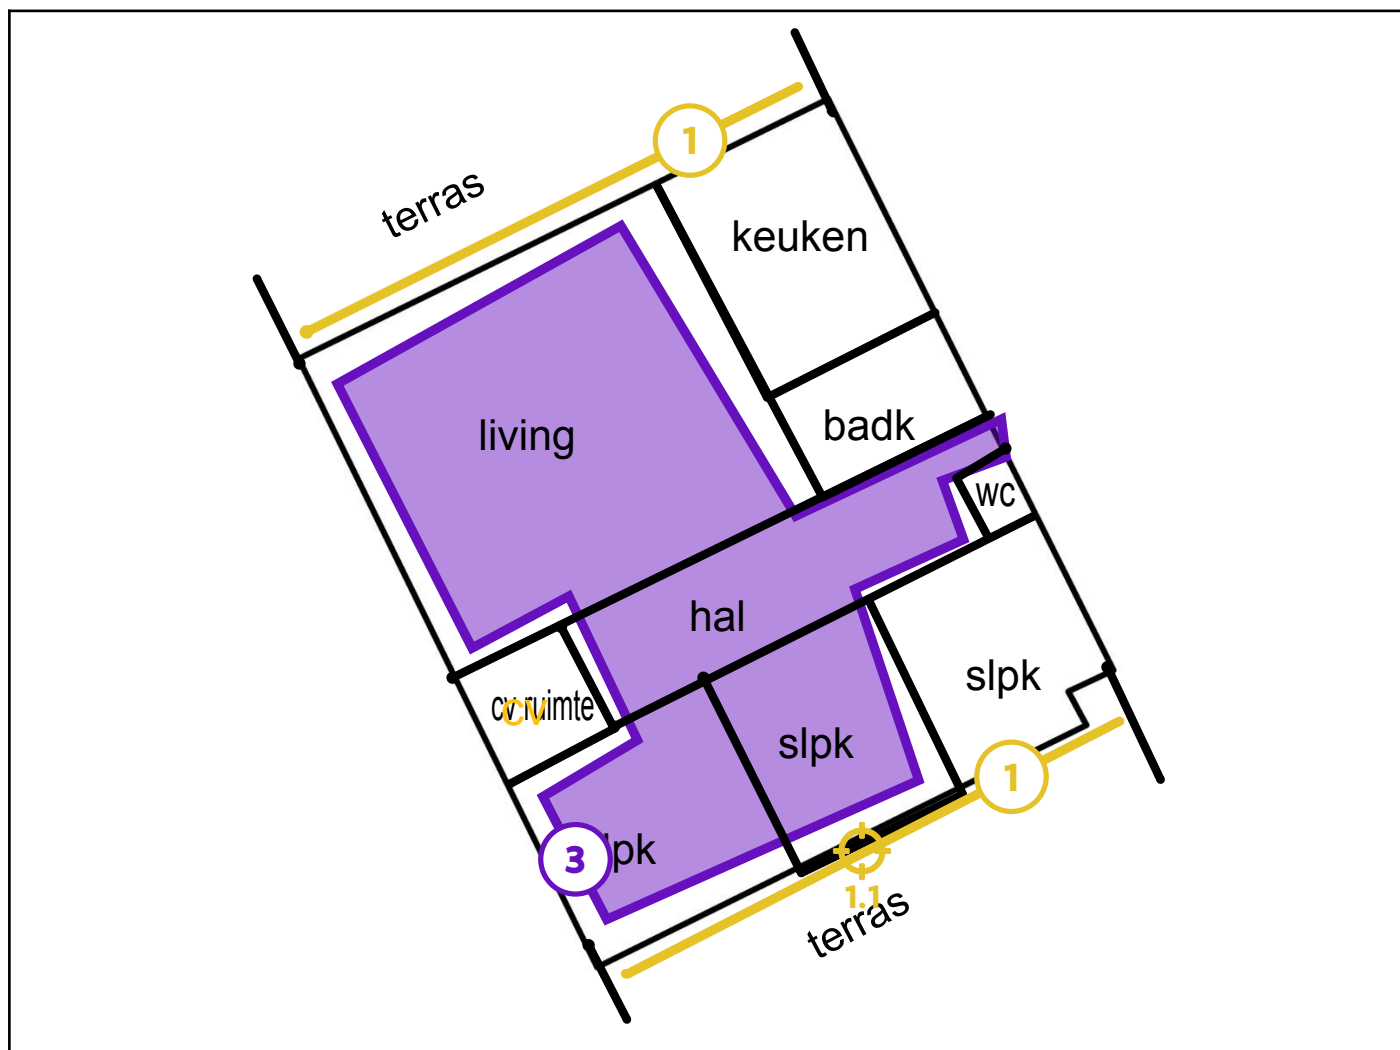
Plan 1.2: plan appartement

Beschrijving	Type	Actie
1. Kit kozijn-muur (met staalname) aluminium raam	Asbestmateriaal	Zorgvuldig beheren
1.1 Code: kit	Puntmonster	-
3. vloer bedekking(tapijt)	Advies	-
7. CV Ketel/boiler	Overige ruimte of materiaal	-

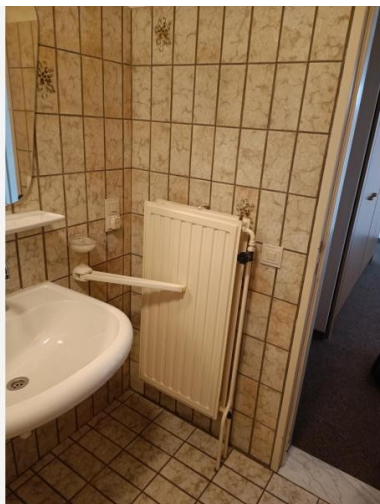
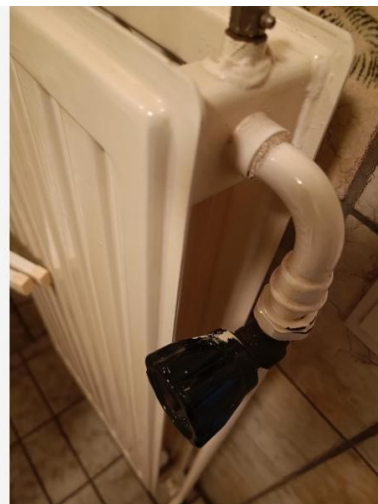
Eindbeoordeling materiaalrisico	Laag materiaalrisico en/of verlaagde kans op vezelvrijgave
---------------------------------	--

Gebondenheid	Categorie 1: hechtgebonden in oorsprong
Asbestsoort (vezeltype)	Crocidoliet aanwezig
Asbestconcentratie	Laag (< 50%)
Afschermingsgraad van het gehele materiaal	Geheel of deels vrij aan de binnenlucht, maar geen contact met binnenluchtstromen
Toestand van het materiaal	Onbeschadigd, niet verweerd

Beschrijving	Bakeliet toep.(radiatorknoppen
Omgeving	Binnen
Primaire drager	HVAC infrastructuur en uitrusting
Asbestmateriaal	Plaat, paneel, tablet - Type Bakeliet
Bindmiddel van asbestmateriaal	Kunststof of -hars
Gebondenheid op basis van bindmiddel	Hecht
Hoeveelheid (oppervlakte - dikte - aantal)	<ul style="list-style-type: none"> • 0,20 m² - 1,00 cm - 3 stuks
Totaal volume	0,006 m ³
Eenvoudig bereikbaar	Ja
Bevestigingswijze	<ul style="list-style-type: none"> • Geschroefd
Identificatiemethode	<p>De asbestdeskundige beoordeelt het materiaal als asbestverdacht en dus asbesthoudend, en dit zonder monstername.</p> <p>Motivatie: De monstername brengt andere schade aan dan schade die inherent is aan de monstername.</p>
Destructieve handeling voor identificatie	Nee
Opmerking	<p>Het is moeilijk te bepalen of de bakeliettoepassingen in de woning ook effectief asbesthoudend zijn (het kan ook gaan om de asbestvrije variant).</p> <p>Er werd geen monster genomen ovw beschadiging aan een elektrisch gerelateerde toepassing, extra controle bij verwijdering van het verdacht materiaal.</p>

- Zorg voor een veilig beheer. Vermijd het beschadigen van het asbestmateriaal. Controleer de toestand jaarlijks op wijzigingen.
- Voer bijkomende staalname(s) uit.

- Eenvoudige handelingen: mag via doe-het-zelf of door werknemer(s) met opleidingsattest eenvoudige handelingen
Schakelaars, stopcontacten en andere gelijkaardige toepassingen kunnen eenvoudig losgeschroefd worden --> EH doe-het-zelf. Afgesloten of verzegelde kast --> EH opgeleid techniek personeel 8u basisopleiding asbest. Voor elektrische infrastructuur en uitrusting dient u vooraleer men deze toepassing gaat bevochtigen de elektriciteit af te sluiten (zoniet elektrocutie-/brandgevaar). standaard dragen van de nodige wegwerp beschermingsmiddelen FFP 3 masker , handschoenen en tyvec CAT III type 5-6 , afspoelbaar schoeisel Losschroeven en dubbel verpakken in plastic , sluit luchtdicht af en breng dit als hechtgebonden afval naar een plaatselijk containerpark. Voor hechtgebonden toepassingen: Bij verwijdering door doe-het-zelf moet men dit afval dubbel en luchtdicht verpakt aandienen bij het gemeentelijk recyclagepark. Men raadpleegt best op voorhand de voorwaarden van het recyclagepark.

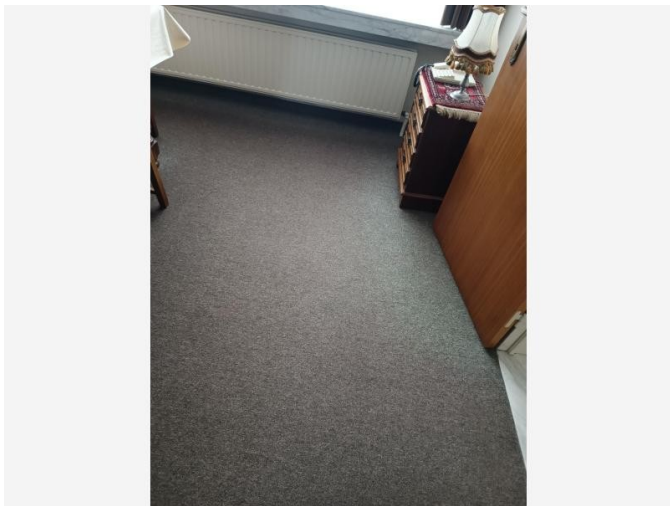
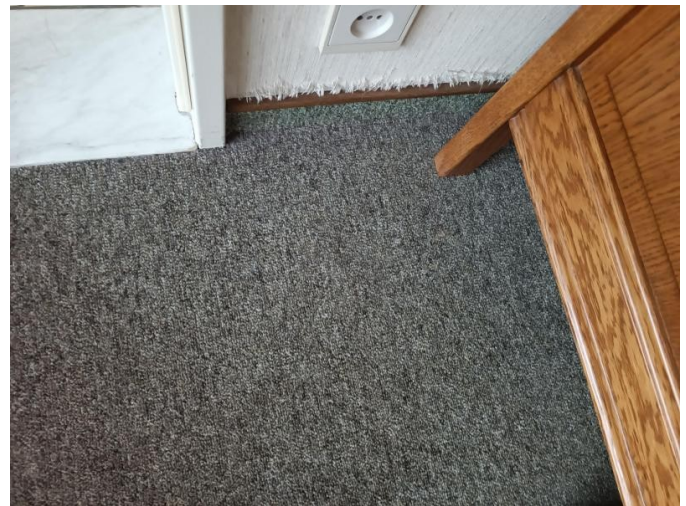
De tapis plein is sterk gelijmd ,het is niet gekend wat eronder bevindt,mogelijks zijn er verdachte onderlagen.
Extra controle aangewezen bij werken.

Basis voor advies	Beoordeling op basis van expertise, zonder een vaststelling door de asbestdeskundige.
-------------------	---

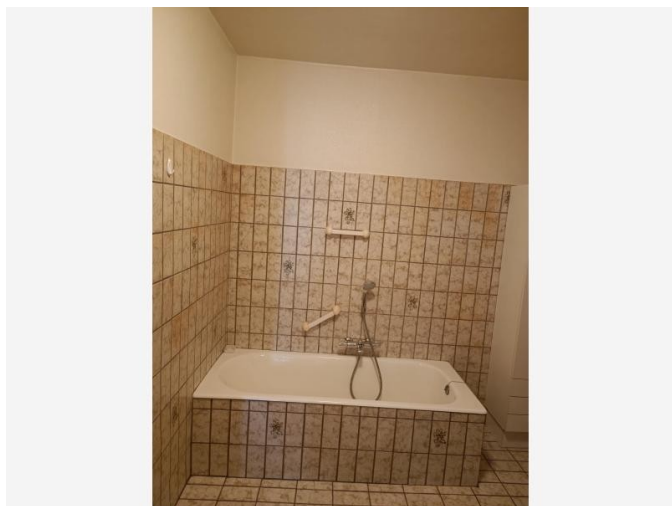
In het inspectieprotocol is een monstername van tegellijm verplicht om dit te identificeren als niet-asbesthoudend. Er waren geen facturen ter beschikking die bevestigen dat de tegels na 2001 waren geplaatst. Er waren geen bestaande beschadigingen aan de wandtegels om de lijm voldoende te kunnen inspecteren. Om dit af te toetsen is het aangewezen om bij eventuele renovatiewerken aan de tegels verder onderzoek/staalname te laten uitvoeren ter controle.

Basis voor advies	Beoordeling op basis van expertise, zonder een vaststelling door de asbestdeskundige.
-------------------	---

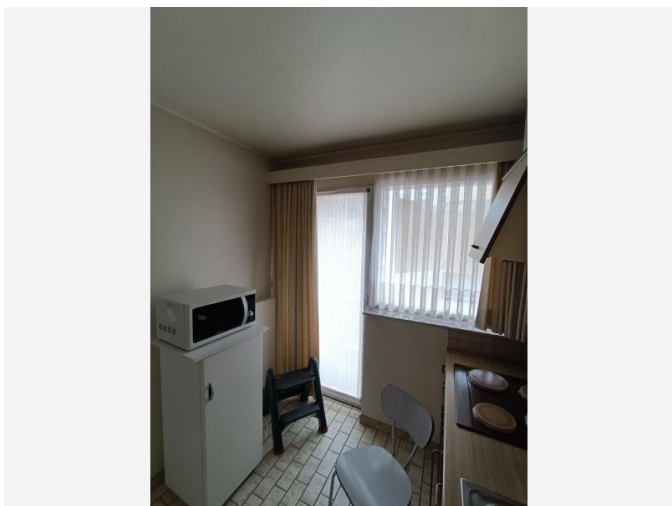
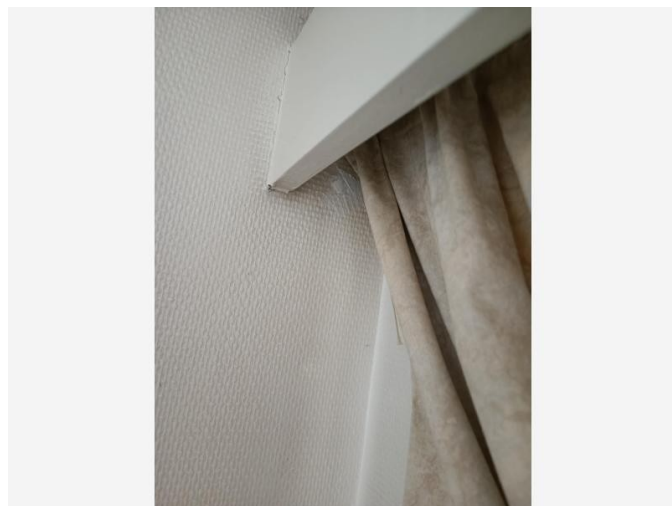
Fiche 6: Muurpleister

Geen asbest

#	Type	Referentie	Resultaat
6.1	Mengmonster	muur	Geen asbest

Beschrijving	Muurpleister
Omgeving	Binnen
Primaire drager	Binnenwand
Bindmiddel van materiaal	Gips - kalk
Gebondenheid op basis van bindmiddel	Niet-hechtgebonden
Hoeveelheid (oppervlakte - dikte - aantal)	• 282,00 m ² - 0,50 cm - 1 stuk
Totaal volume	1,41 m ³
Identificatiemethode	Een monstername door de asbestdeskundige met laboanalyse door een asbestlabo.
Destructieve handeling voor identificatie	Nee
Opmerking	<p>Volgens het inspectieprotocol is een monstername van het pleisterwerk verplicht om dit te identificeren als niet-asbesthoudend.</p> <p>Locatie staalnames: individuele ruimte: slpk/ natte ruimte: keuken/ stookplaats: cv ruimte/ traphal: nvt</p> <p>De vermelde oppervlaktes en volumes betreffen een berekeneerde schatting. Er worden geen rechten verleend aan deze oppervlaktes/volumes. De dikte is een schatting die voorkomt uit de monsterplaatsen en is daarom niet altijd representatief.</p>

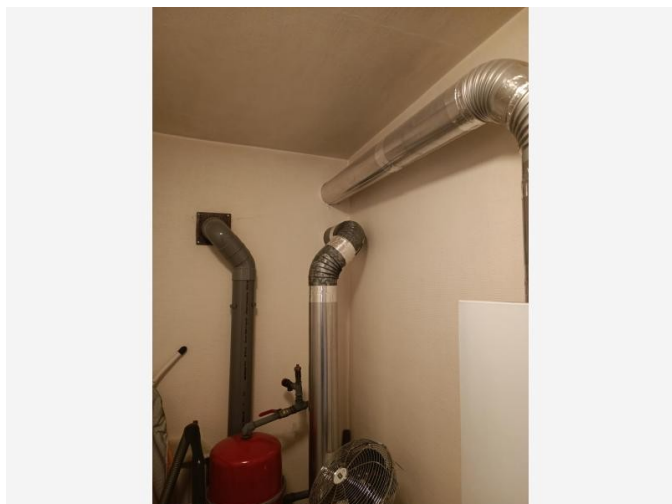
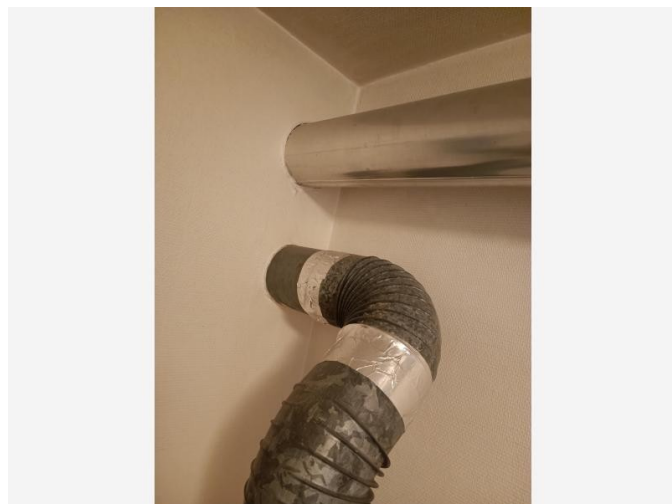
Beschrijving	Notitie	Terug te vinden op plannen
Fiche 8: schouw	Het is niet uitgesloten dat er nog verdacht materiaal aanwezig is in de schouw ,(bij werken extra controle aangewezen.)	Plan 1.1: plan appartement
