Asbestinventarisatetest

Beemden 37, 2322 Hoogstraten

Attestnummer : 20260529-000051.000

Uitgegeven op : 29.05.2026

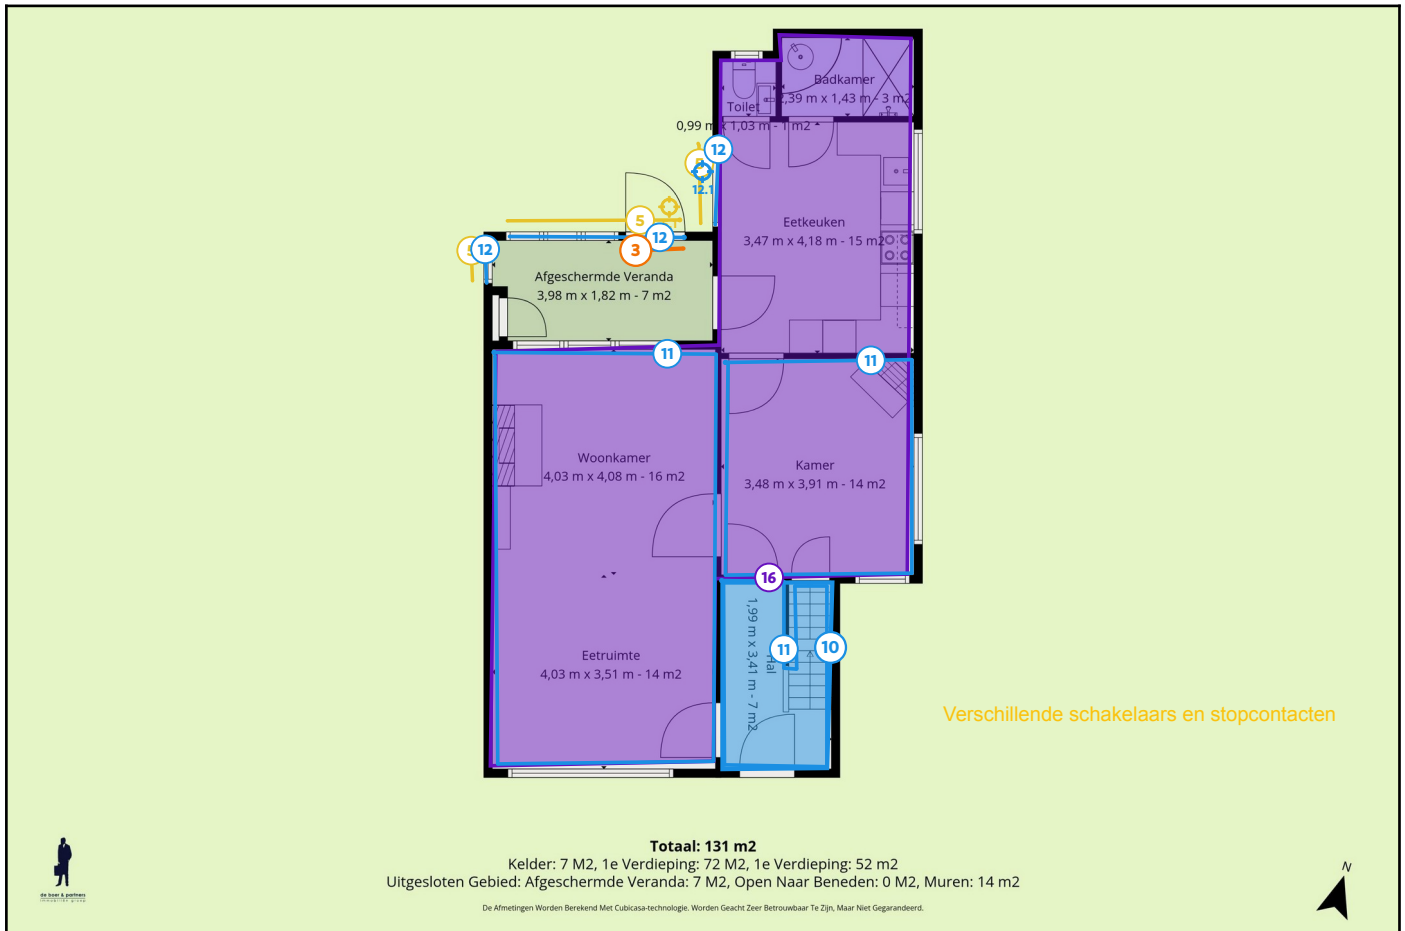
Plan 1.2: Gelijkvloers

Beschrijving	Type	Actie
3. Paneel achterdeur in glassal	Asbestmateriaal	Verwijderen
4. Bakeliet	Asbestmateriaal	Zorgvuldig beheren
5. Kit tussen profiel en glas	Asbestmateriaal	Zorgvuldig beheren
5.1 Code: 4. Kit tussen profiel en glas	Puntmonster	-
10. Bezetting plafond	Geen asbest	-
11. Bezetting muren	Geen asbest	-
12. kit tussen raam en gevelsteen	Geen asbest	-
12.1 Code: 3. Kit tussen raam en gevelsteen	Puntmonster	-

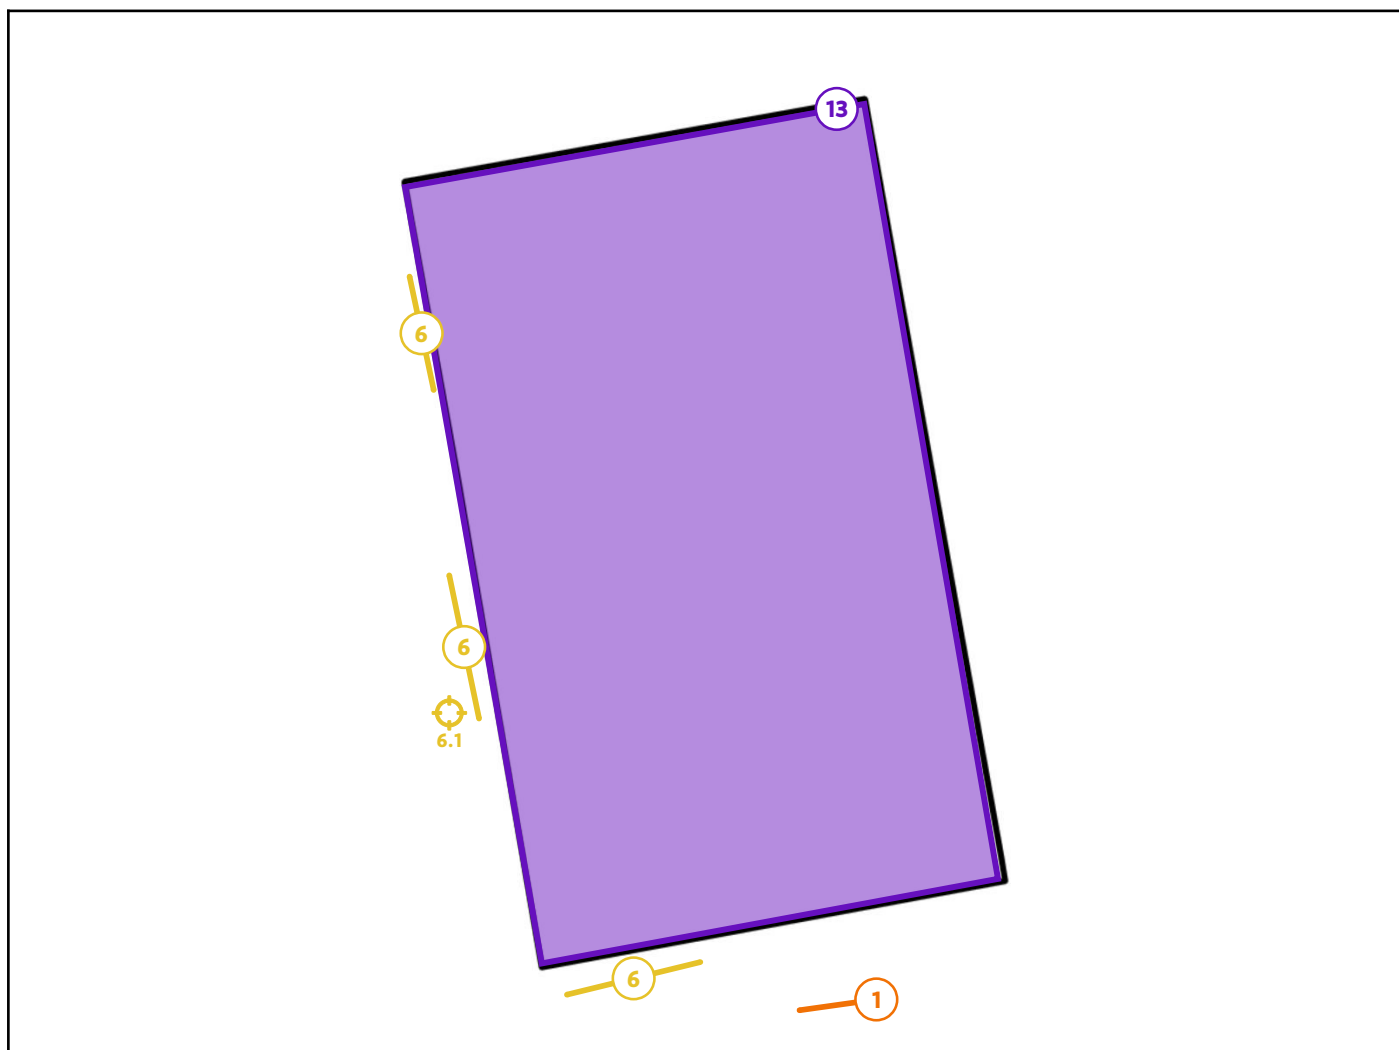
Plan 2.1: Garage plan

Beschrijving	Type	Actie
1. Cementbuis schouw bij	Asbestmateriaal	Verwijderen
6. Stopverf ramen berging en garage	Asbestmateriaal	Zorgvuldig beheren
6.1 Code: 5. Stopverf	Puntmonster	-
13. Metalen platen	Overige ruimte of materiaal	-

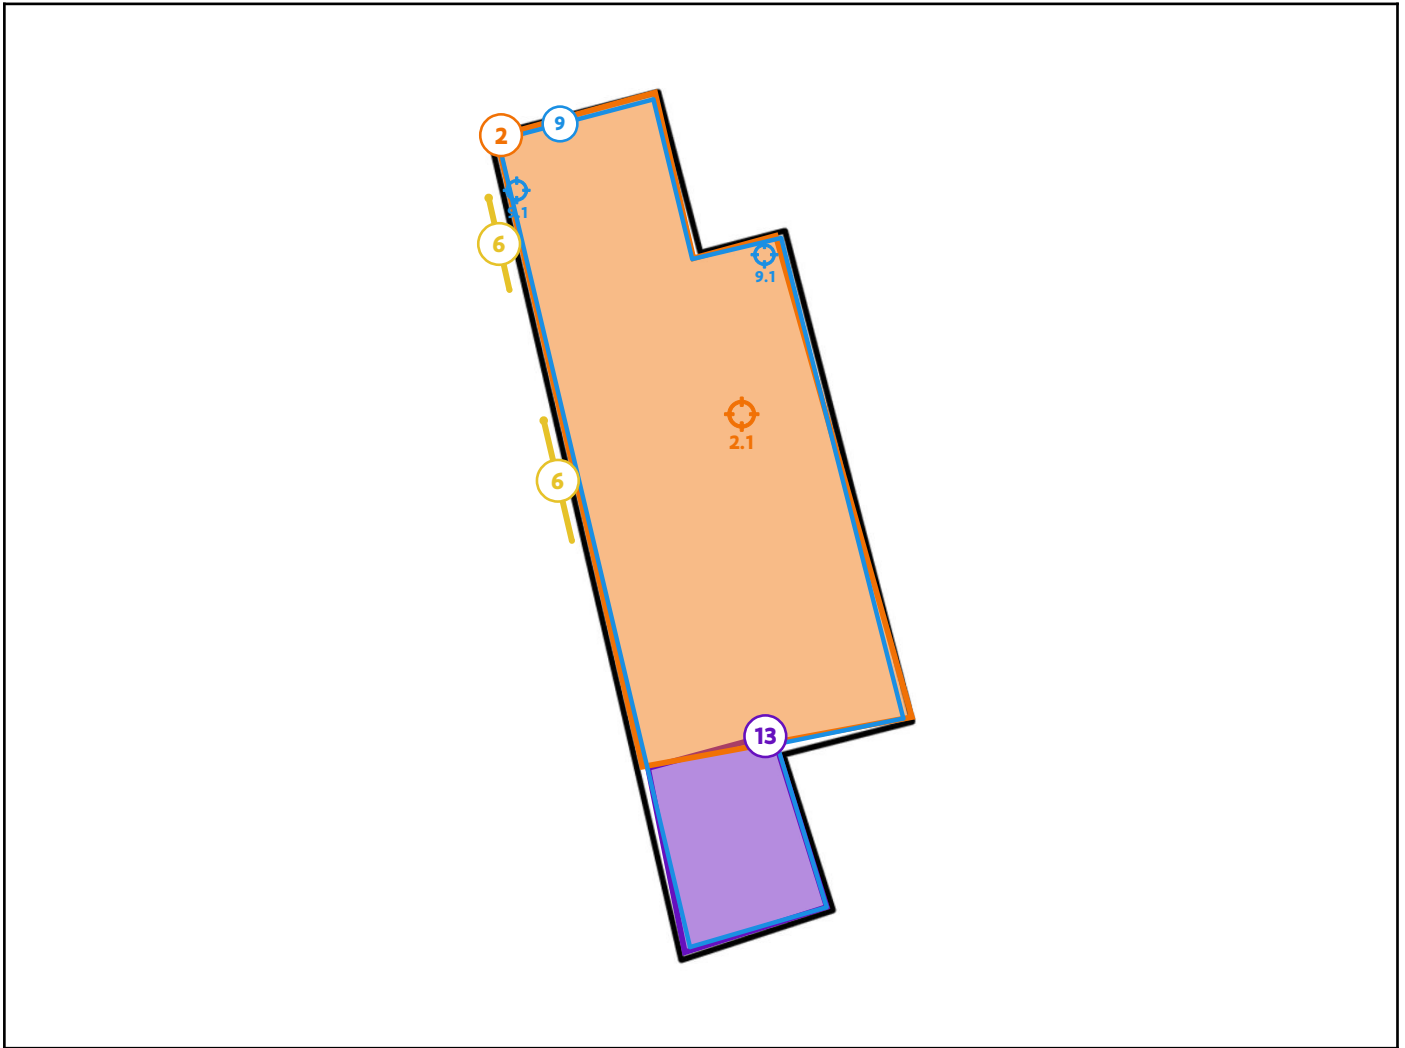
Plan 3.1: Berging plan

Beschrijving	Type	Actie
2. Golfplaat berging	Asbestmateriaal	Verwijderen
2.1 Code: 3. Golfplaat	Puntmonster	-
6. Stopverf ramen berging en garage	Asbestmateriaal	Zorgvuldig beheren
9. Cementbezetting muren berging	Geen asbest	-
9.1 Code: 7. Cementbezetting berging	Mengmonster	-
13. Metalen platen	Overige ruimte of materiaal	-

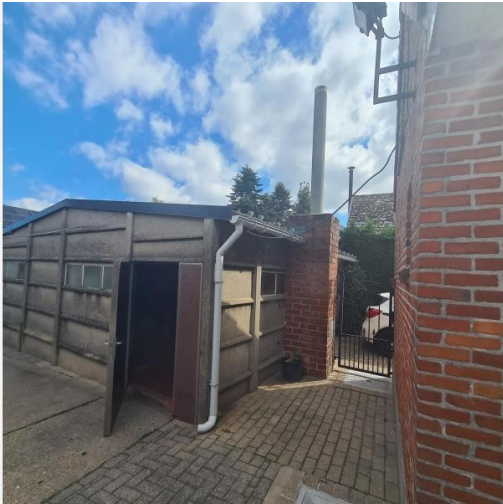
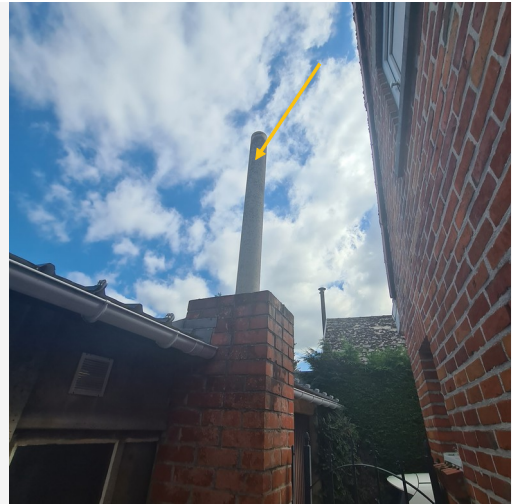
Eindbeoordeling materiaalrisico	Verhoogd materiaalrisico en/of verhoogde kans op vezelvrijgave
---------------------------------	--

Gebondenheid	Categorie 1: hechtgebonden in oorsprong
Asbestsoort (vezeltype)	Crocidoliet aanwezig
Asbestconcentratie	Laag (< 50%)
Afschermingsgraad van het gehele materiaal	Geheel of deels vrij aan de buitenlucht, maar geen contact met binnenlucht
Toestand van het materiaal	Matig beschadigd, matig verweerd

Beschrijving	Cementbuis schouw bij
Omgeving	Buiten
Primaire drager	HVAC infrastructuur en uitrusting
Asbestmateriaal	Rookgaskanaal
Bindmiddel van asbestmateriaal	Cement
Gebondenheid op basis van bindmiddel	Hecht
Hoeveelheid (lengte - omtrek - dikte - aantal)	<ul style="list-style-type: none">• 2,50 m - 15,00 cm - 1,00 cm - 3 stuks
Totaal volume	0,011 m ³
Eenvoudig bereikbaar	Ja
Bevestigingswijze	<ul style="list-style-type: none">• Geklemd
Identificatiemethode	<p>De asbestdeskundige beoordeelt het materiaal als asbestverdacht en dus asbesthoudend, en dit zonder monstername.</p> <p>Motivatie: De monstername brengt andere schade aan dan schade die inherent is aan de monstername.</p>
Destructieve handeling voor identificatie	Nee

Verwijderen

- Zorg voor een veilig beheer. Vermijd het beschadigen van het asbestmateriaal. Controleer de toestand jaarlijks op wijzigingen.
- Voer bijkomende staalname(s) uit.

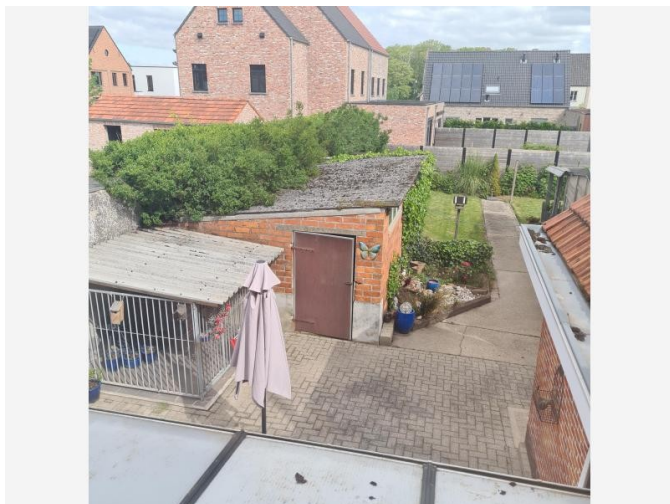
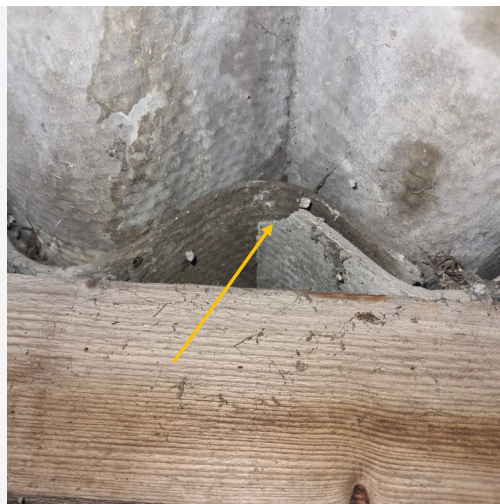
Eindbeoordeling materiaalrisico	Zeer laag materiaalrisico en/of zeer lage kans op vezelvrijgave
---------------------------------	---

Gebondenheid	Categorie 1: hechtgebonden in oorsprong
Asbestsoort (vezeltype)	Alleen chrysotiel aanwezig
Asbestconcentratie	Laag (< 50%)
Afschermingsgraad van het gehele materiaal	Stootvaste afscherming of omkasting
Toestand van het materiaal	Onbeschadigd, niet verweerd

#	Type	Referentie	Resultaat
2.1	Puntmonster	3. Golfplaat	Chrysotiel

Beschrijving	Golfplaat berging
Omgeving	Buiten
Primaire drager	Schuin dak
Asbestmateriaal	Dak- en gevelbekleding - Golfplaat
Bindmiddel van asbestmateriaal	Cement
Gebondenheid op basis van bindmiddel	Hecht
Hoeveelheid (oppervlakte - aantal)	• 20,00 m ² - 1 stuk
Totale oppervlakte	20,00 m ²
Eenvoudig bereikbaar	Ja
Bevestigingswijze	• Geschroefd
Identificatiemethode	Een monstername door de asbestdeskundige met laboanalyse door een asbestlabo.
Destructieve handeling voor identificatie	Nee

Verwijderen

- Zorg voor een veilig beheer. Vermijd het beschadigen van het asbestmateriaal. Controleer de toestand jaarlijks op wijzigingen.

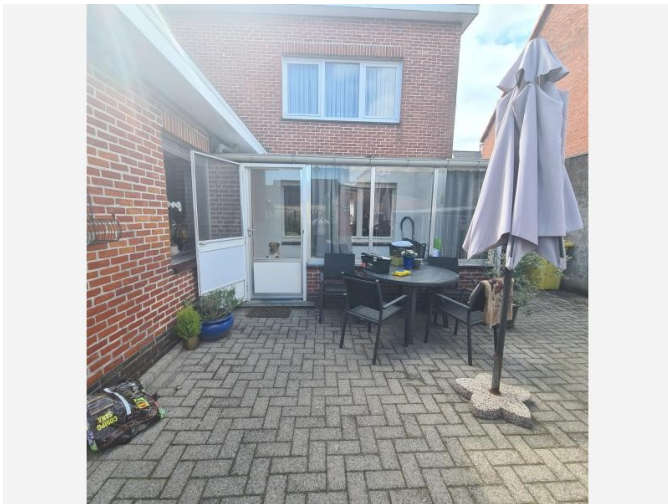
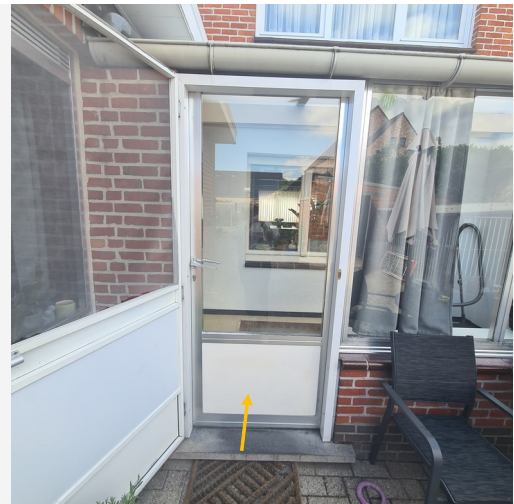
Eindbeoordeling materiaalrisico	Verhoogd materiaalrisico en/of verhoogde kans op vezelvrijgave
---------------------------------	--

Gebondenheid	Categorie 1: hechtgebonden in oorsprong
Asbestsoort (vezeltype)	Crocidoliet aanwezig
Asbestconcentratie	Laag (< 50%)
Afschermingsgraad van het gehele materiaal	Geheel of deels vrij aan de binnenlucht, maar geen contact met binnenluchtstromen
Toestand van het materiaal	Licht beschadigd, licht verweerd. Intacte calciumsilicaatplaat of materiaal met categorie 3-gebondenheid

Beschrijving	Paneel achterdeur in glassal
Omgeving	Grenst aan binnen- en buitenlucht
Primaire drager	Wandopening verticaal (raam, deur, ...)
Asbestmateriaal	Plaat, paneel, tablet - Geëmailleerd, type Glasal
Bindmiddel van asbestmateriaal	Cement
Gebondenheid op basis van bindmiddel	Hecht
Hoeveelheid (oppervlakte - dikte - aantal)	<ul style="list-style-type: none">• 0,50 m² - 0,30 cm - 1 stuk
Totaal volume	0,002 m ³
Eenvoudig bereikbaar	Ja
Bevestigingswijze	<ul style="list-style-type: none">• Geklemd
Identificatiemethode	<p>De asbestdeskundige beoordeelt het materiaal als asbestverdacht en dus asbesthoudend, en dit zonder monstername.</p> <p>Motivatie: De monstername brengt andere schade aan dan schade die inherent is aan de monstername.</p>
Destructieve handeling voor identificatie	Nee

Verwijderen

- Zorg voor een veilig beheer. Vermijd het beschadigen van het asbestmateriaal. Controleer de toestand jaarlijks op wijzigingen.
- Voer bijkomende staalname(s) uit.

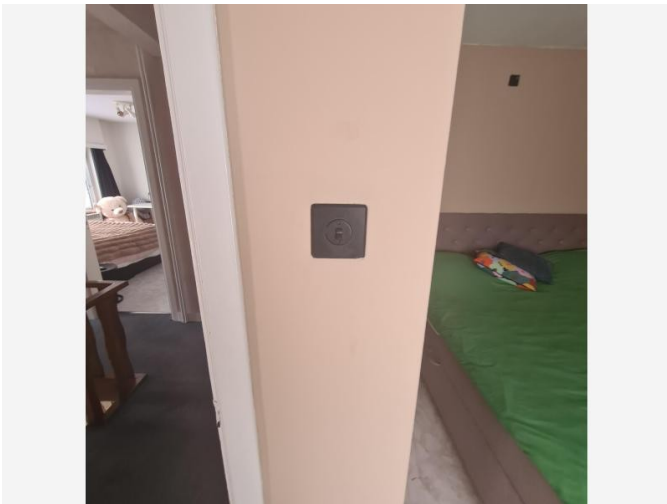
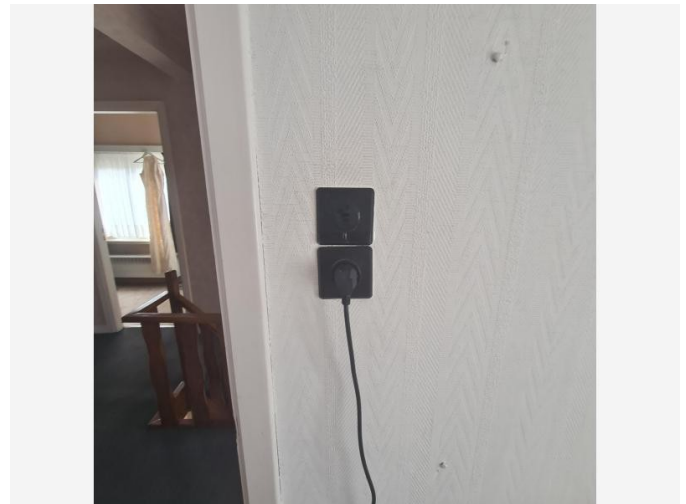
Eindbeoordeling materiaalrisico	Laag materiaalrisico en/of verlaagde kans op vezelvrijgave
---------------------------------	--

Gebondenheid	Categorie 1: hechtgebonden in oorsprong
Asbestsoort (vezeltype)	Crocidoliet aanwezig
Asbestconcentratie	Laag (< 50%)
Afschermingsgraad van het gehele materiaal	Geheel of deels vrij aan de binnenlucht, maar geen contact met binnenluchtstromen
Toestand van het materiaal	Onbeschadigd, niet verweerd

Beschrijving	Bakeliet
Omgeving	Binnen
Primaire drager	Communicatie en elektrische infrastructuur en uitrusting
Asbestmateriaal	Plaat, paneel, tablet - Type Bakeliet
Bindmiddel van asbestmateriaal	Kunststof of -hars
Gebondenheid op basis van bindmiddel	Hecht
Hoeveelheid (oppervlakte - dikte - aantal)	• 2,00 m ² - 1,00 cm - 1 stuk
Totaal volume	0,02 m ³
Eenvoudig bereikbaar	Ja
Bevestigingswijze	• Geschroefd
Identificatiemethode	De asbestdeskundige beoordeelt het materiaal als asbestverdacht en dus asbesthoudend, en dit zonder monstername. Motivatie: De monstername brengt andere schade aan dan schade die inherent is aan de monstername.
Destructieve handeling voor identificatie	Nee
Opmerking	Verschillend elektrisch materiaal. (stopcontacten, schakelaars, meters.

Zorgvuldig beheren

- Zorg voor een veilig beheer. Vermijd het beschadigen van het asbestmateriaal. Controleer de toestand jaarlijks op wijzigingen.
- Voer bijkomende staalname(s) uit.

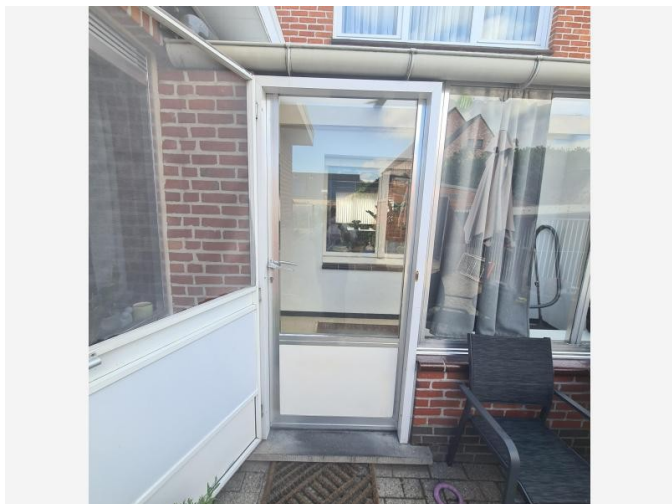
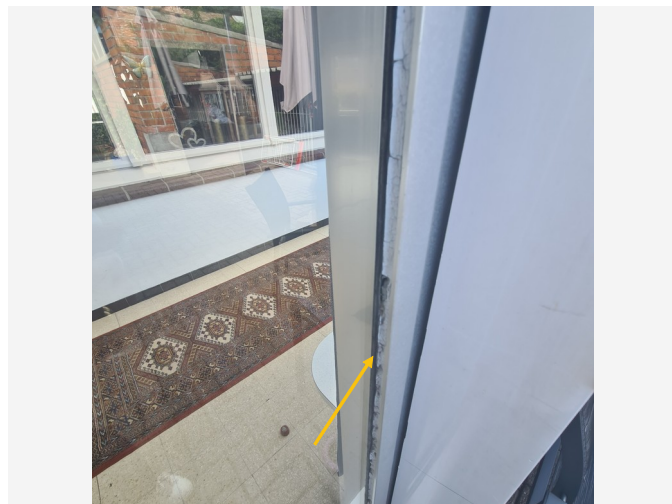
Eindbeoordeling materiaalrisico	Laag materiaalrisico en/of verlaagde kans op vezelvrijgave
---------------------------------	--

#	Type	Referentie	Resultaat
5.1	Puntmonster	4. Kit tussen profiel en glas	Chrysotiel

Beschrijving	Kit tussen profiel en glas
Omgeving	Buiten
Primaire drager	Wandopening verticaal (raam, deur, ...)
Asbestmateriaal	In-situ afwerkingslagen - Pasta, stopverf, voegsel, stopsel, vulsel, mastiek, kitten, ...
Bindmiddel van asbestmateriaal	Kitten, mastiek, pasta
Gebondenheid op basis van bindmiddel	Hecht
Hoeveelheid (gewicht - aantal)	<ul style="list-style-type: none">• 0,50 kg - 1 stuk
Totaal gewicht	0,50 kg
Eenvoudig bereikbaar	Ja
Bevestigingswijze	<ul style="list-style-type: none">• Verlijmd, ingegoten, versmeerd
Identificatiemethode	Een monstername door de asbestdeskundige met laboanalyse door een asbestlabo.
Destructieve handeling voor identificatie	Nee

Zorgvuldig beheren

- Zorg voor een veilig beheer. Vermijd het beschadigen van het asbestmateriaal. Controleer de toestand jaarlijks op wijzigingen.

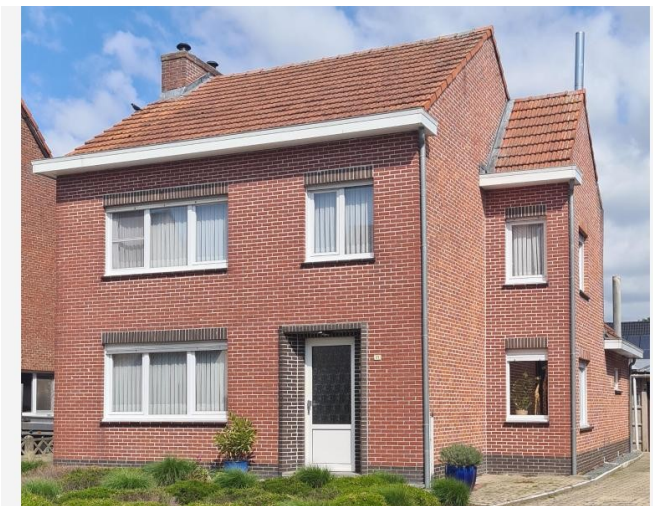
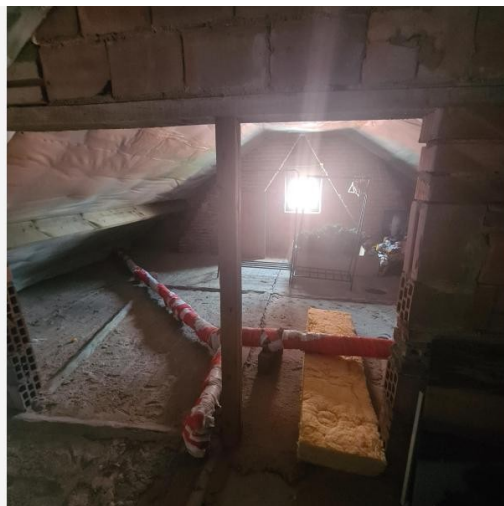
Beschrijving	Notitie	Terug te vinden op plannen
Fiche 18: Onderdak (niet waarneembaar)	<p>Het onderdak is van binnen- en buitenuit niet zichtbaar. Hierdoor is een eventueel asbestverdacht onderdak niet waarneembaar zonder uitbreiding naar een aanvullend destructief onderzoek.</p> <p>Laat dit controleren bij werken door een bevoegd technicus.</p>	Plan 1.4: Zolder
Fiche 19: Stookketel / Brander	<p>Tijdens onze inspectie hebben we geen bouwjaar kunnen achterhalen van de stookketel. Het uiterlijk van het toestel doet vermoeden dat het in gebruik is genomen voor 2001 en mogelijk tot een risicobouwjaar behoort, wat inhoudt dat er eventueel asbestverdachte toepassingen in aanwezig kunnen zijn. Het is daarom van groot belang om de techniker hiervan op de hoogte te stellen bij werkzaamheden en, indien nodig, een asbestdeskundige in te schakelen die kan meedenken over de mogelijke aanwezigheid van asbestverdachte toepassingen tijdens de werkzaamheden aan het toestel. Wij als deskundigen mogen geen toestellen demonteren om verdachte toepassingen op te sporen.</p>	-
