Asbestinventarisatetest

Sint-Maartenstraat 43, 3000 Leuven
Gemeenschappelijke delen

Attestnummer : 20231124-000297.000

Uitgegeven op : 24.11.2023

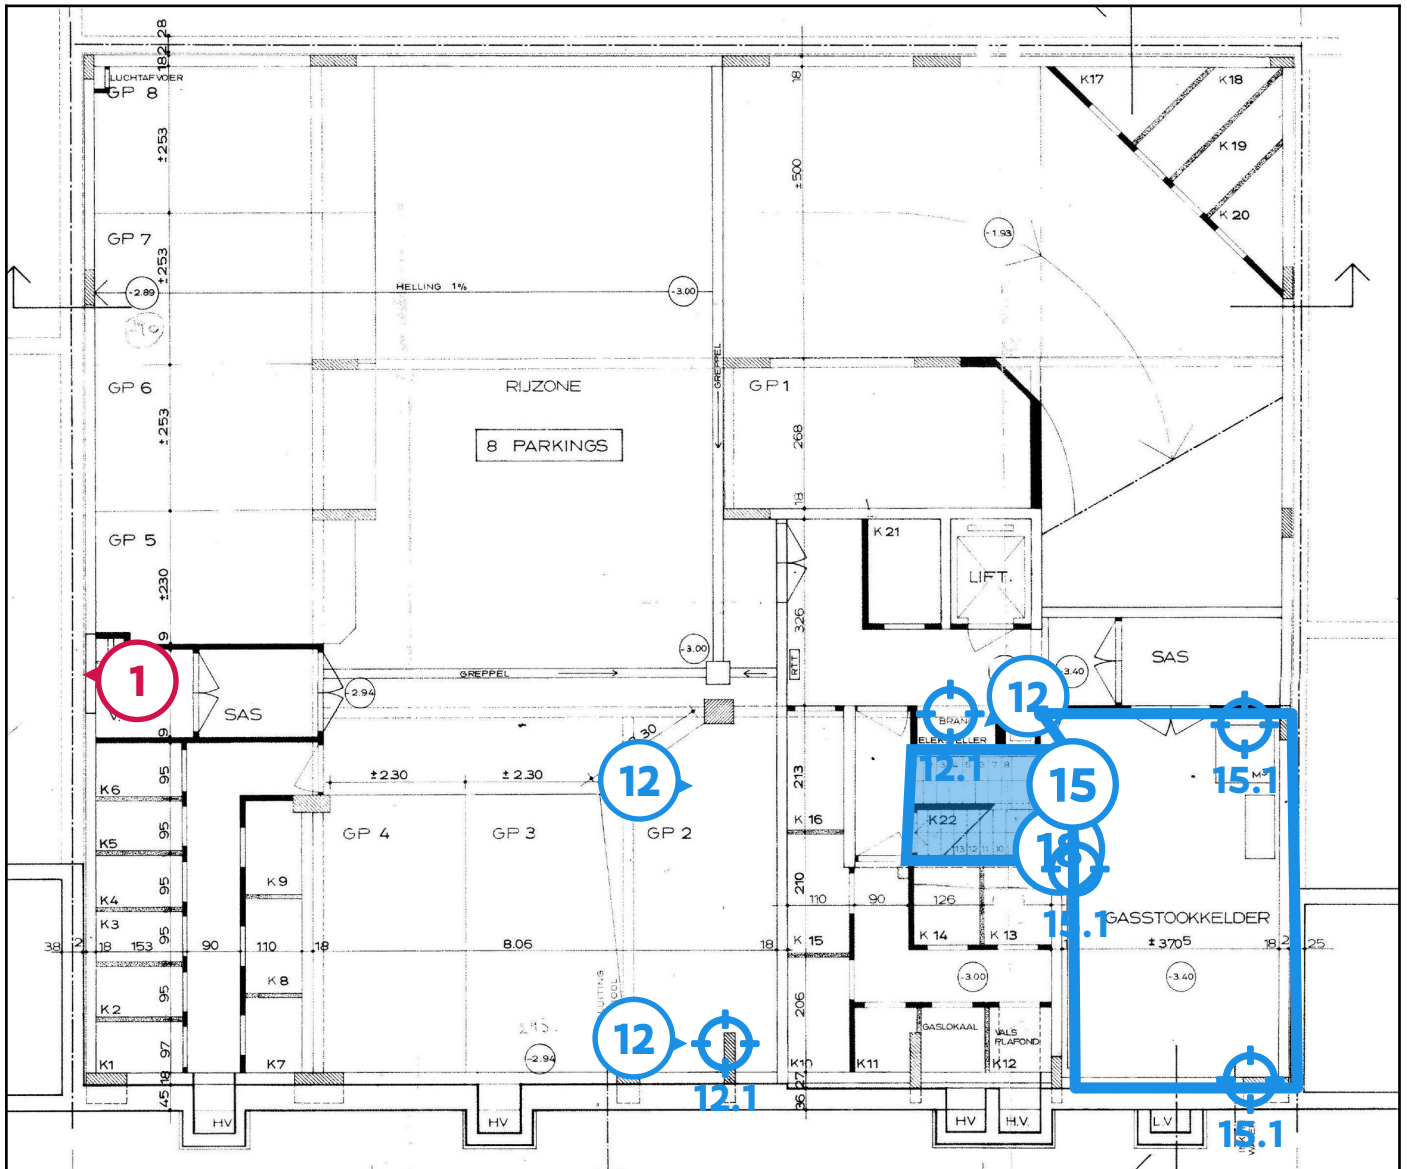
Plan 1.1: verdieping -1

Beschrijving	Type	Actie
1. Schacht stortkoker	Asbestmateriaal	Dringend maatregelen nemen
12. Pleisterwerk doorvoeren	Geen asbest	-
12.1 Code: Staal 7	Mengmonster	-
15. Pleisterwerk stookkelder	Geen asbest	-
15.1 Code: Staal 8	Mengmonster	-

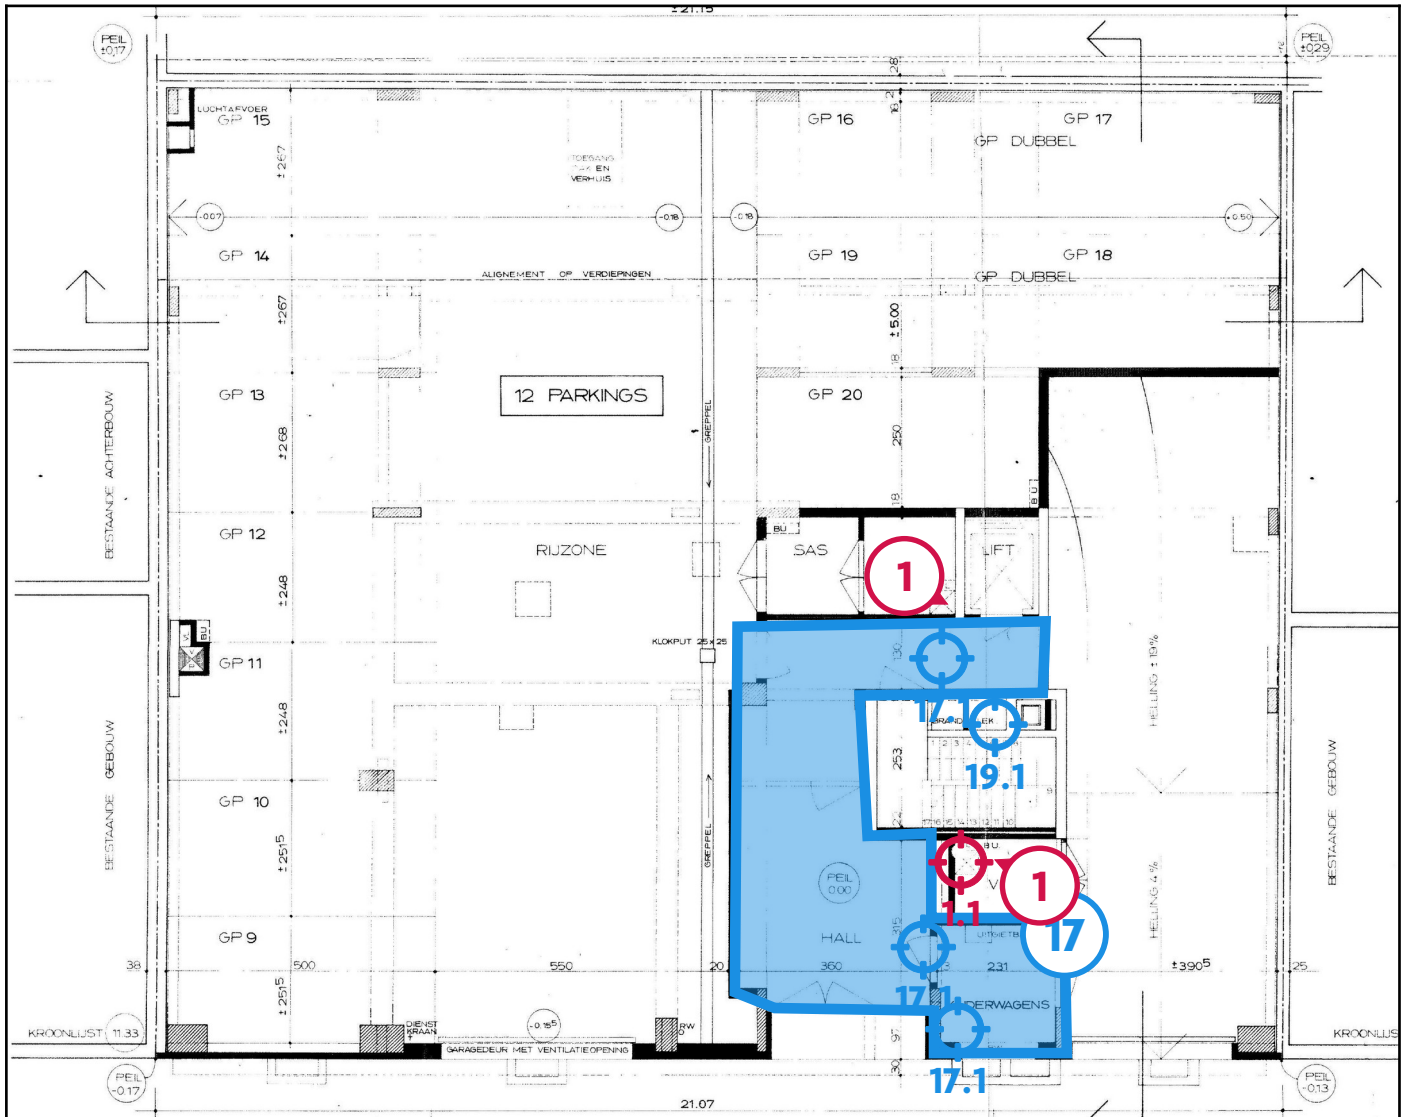
Plan 1.5: verdieping 0

Beschrijving	Type	Actie
1. Schacht stortkoker	Asbestmateriaal	Dringend maatregelen nemen
1.1 Code: Staal 13	Puntmonster	-
17. Pleisterwerk verdieping 0 plafonds	Geen asbest	-
17.1 Code: Staal 3	Mengmonster	-
19. Pleisterwerk schachten	Geen asbest	-
19.1 Code: Staal 4	Mengmonster	-

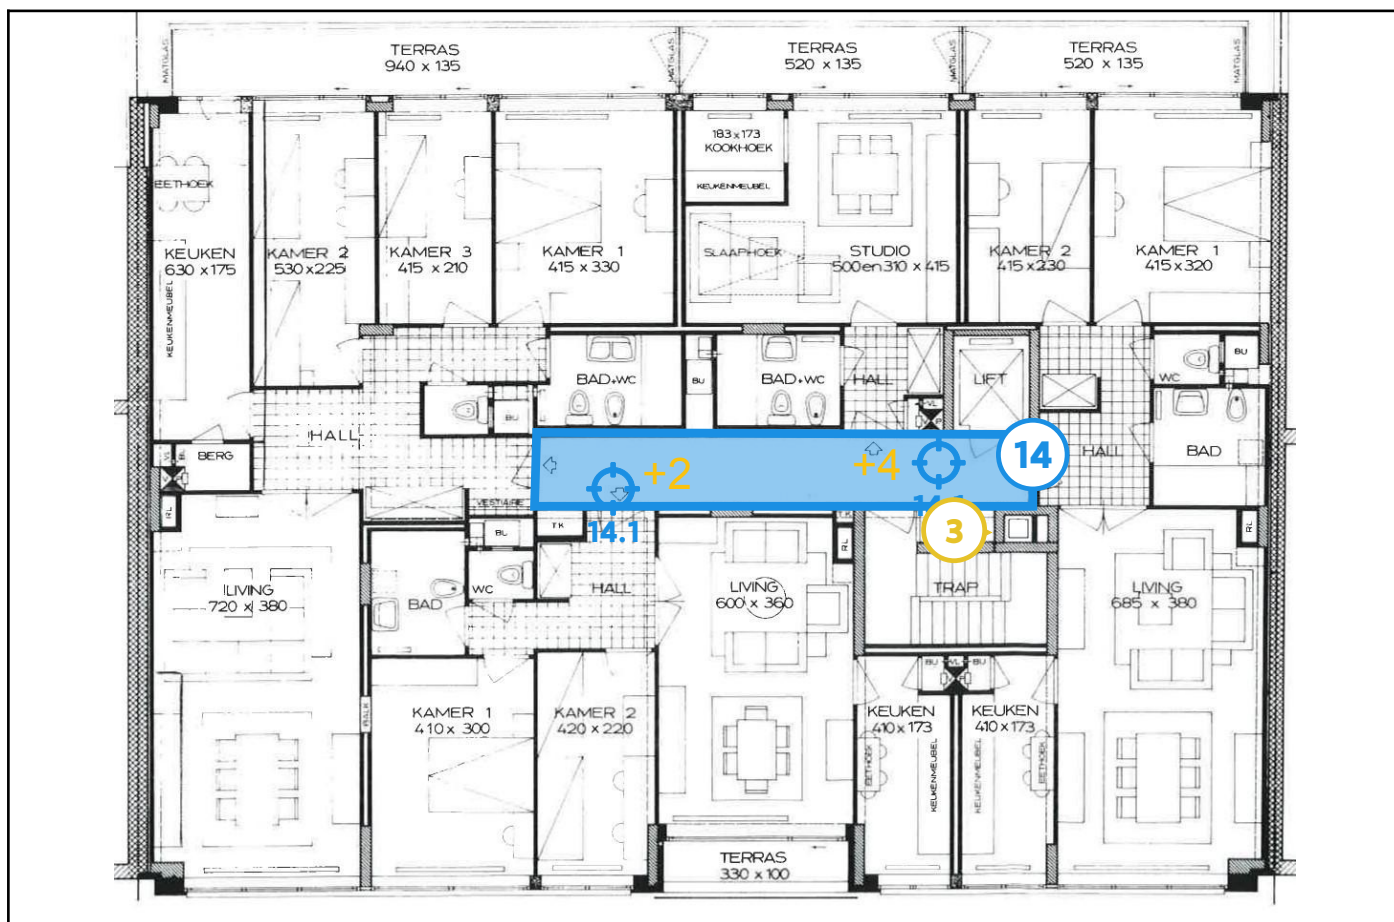
Plan 1.9: verdiegingsplan

Beschrijving	Type	Actie
3. Verdeelkasten elektriciteit	Asbestmateriaal	Zorgvuldig beheren
14. Pleisterwerk verdiepingen plafonds	Geen asbest	-
14.1 Code: Staal 6	Mengmonster	-

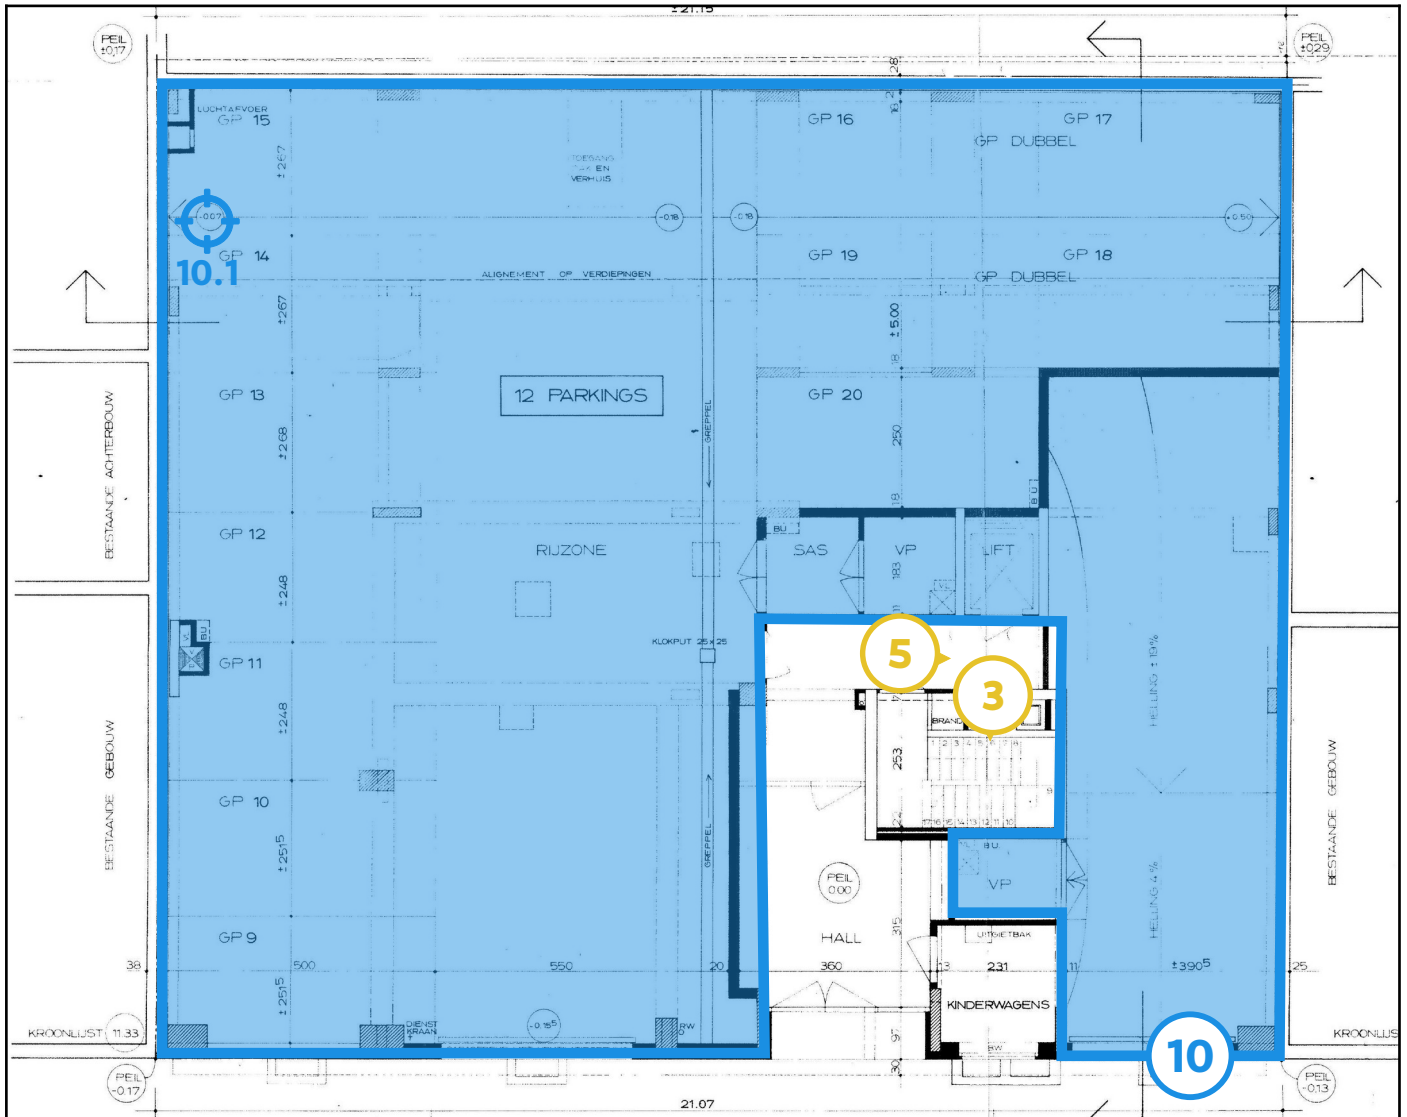
Plan 1.12: verdieping 0

Beschrijving	Type	Actie
3. Verdeelkasten elektriciteit	Asbestmateriaal	Zorgvuldig beheren
5. Verlichtingsarmatuur gang verdieping 0	Asbestmateriaal	Zorgvuldig beheren
10. Verf wanden en plafonds verdieping 0 en -1	Geen asbest	-
10.1 Code: Staal 9	Mengmonster	-

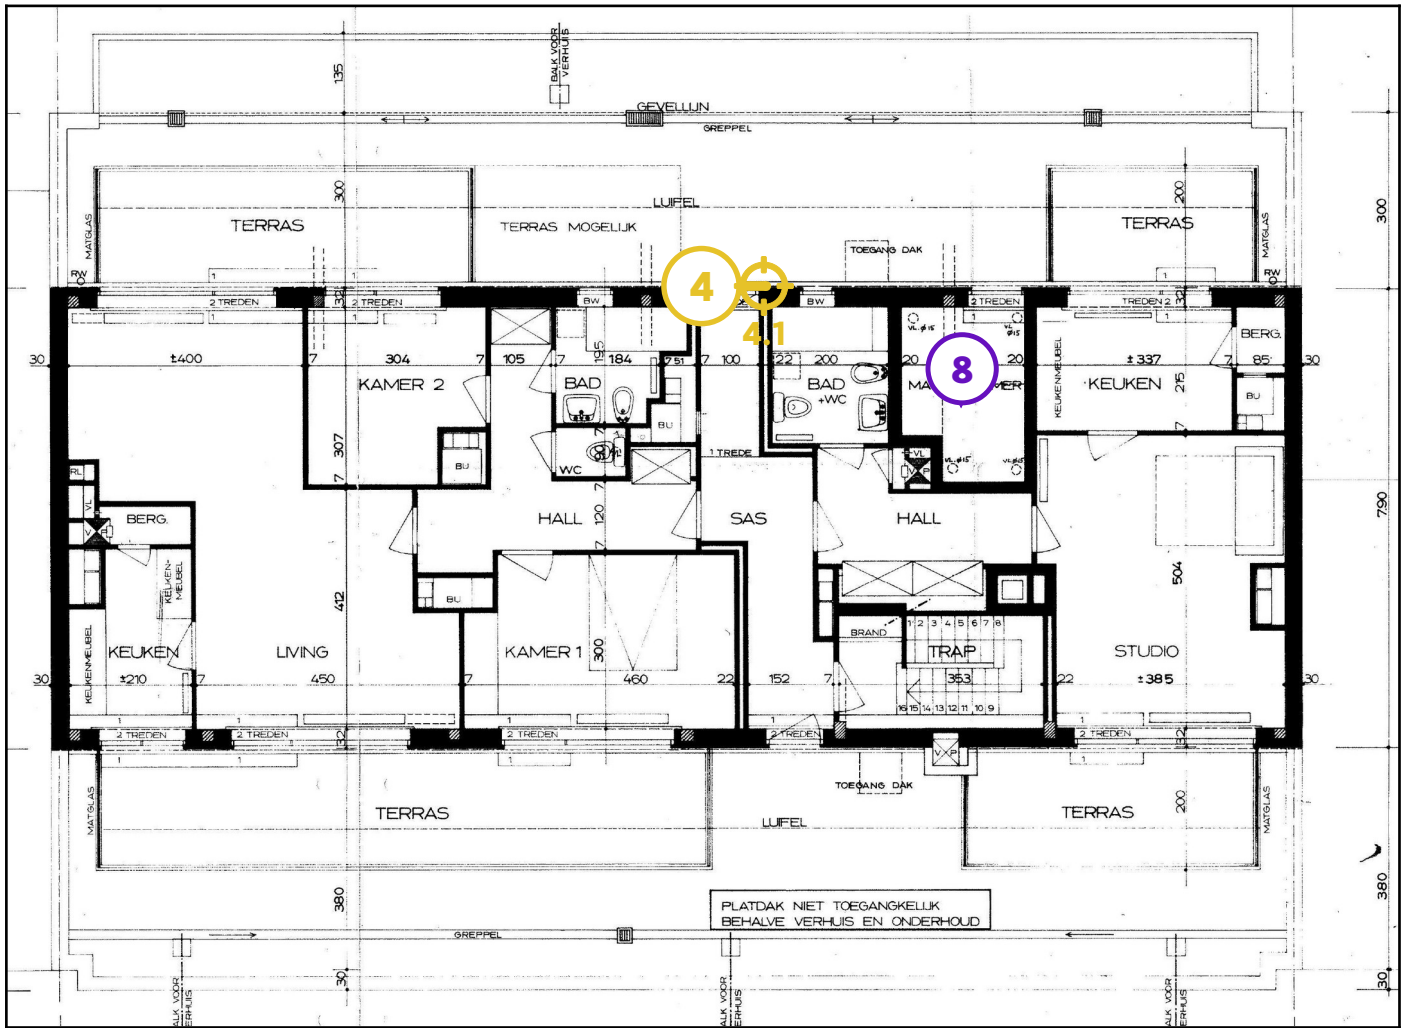
Plan 1.16: verdieping +6

Beschrijving	Type	Actie
4. Mastiek buitendeur naar dak achtergevel verd. +6	Asbestmateriaal	Zorgvuldig beheren
4.1 Code: Staal 15	Mengmonster	-
8. Lift	Advies	-

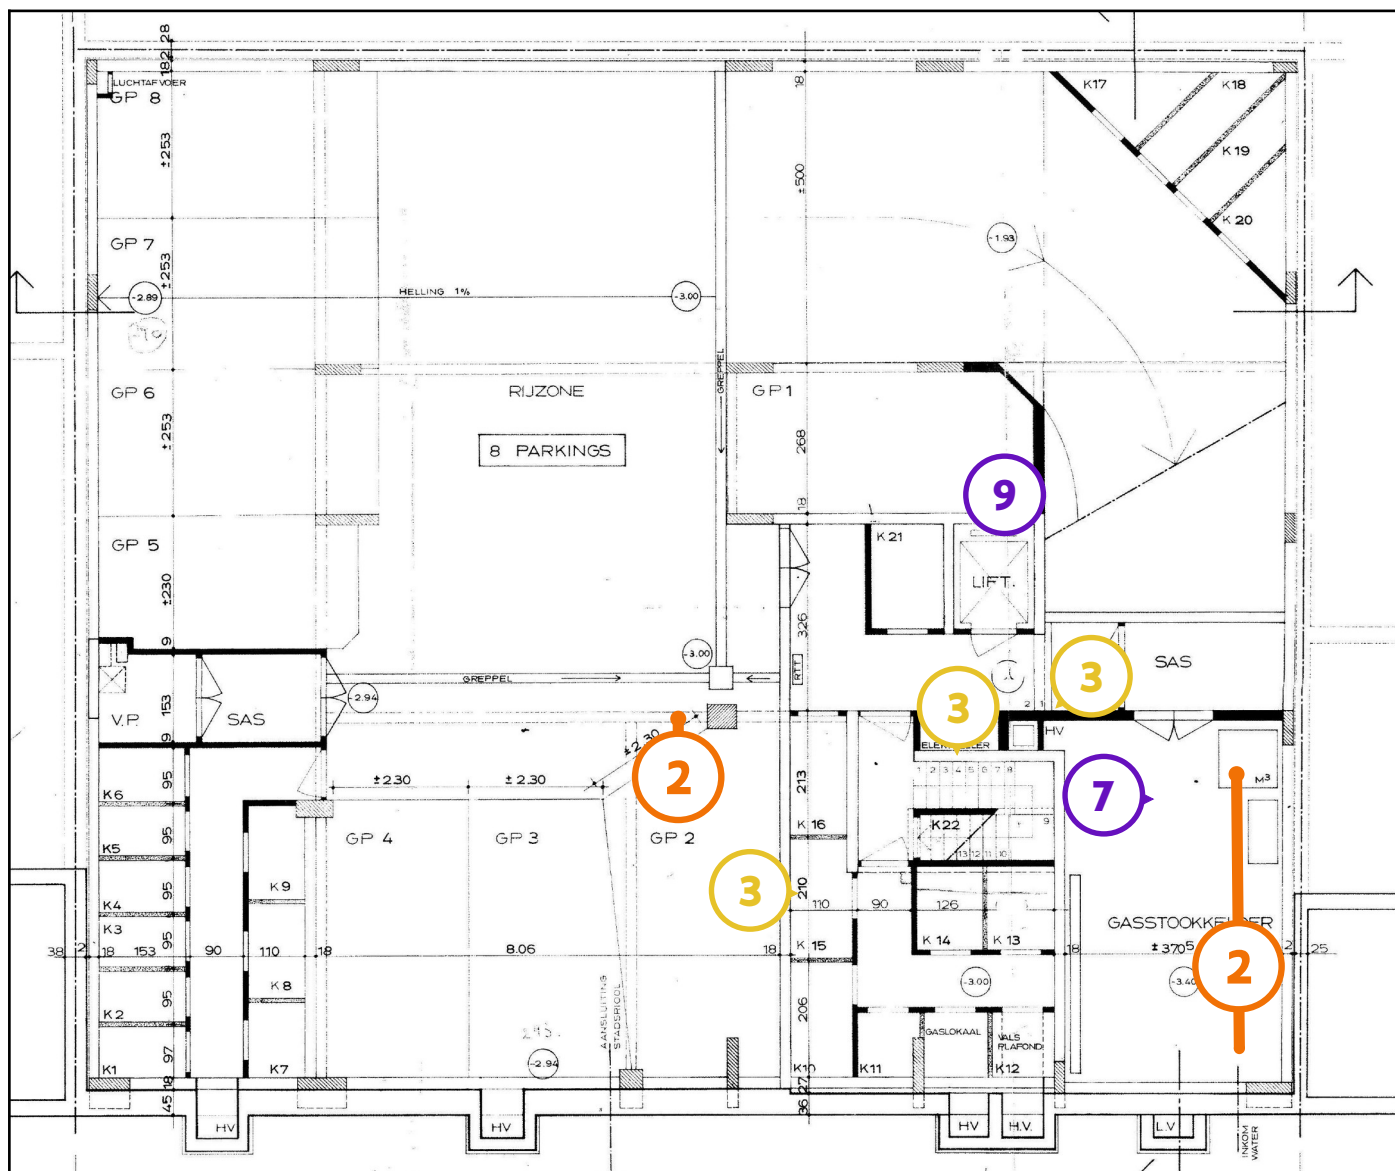
Plan 1.18: verdieping -1

Beschrijving	Type	Actie
2. Flenzen verdieping -1	Asbestmateriaal	Verwijderen
3. Verdedozen elektriciteit	Asbestmateriaal	Zorgvuldig beheren
7. CV-ketel verdieping -1	Advies	-
9. Doorvoerplaat verdieping -1	Advies	-

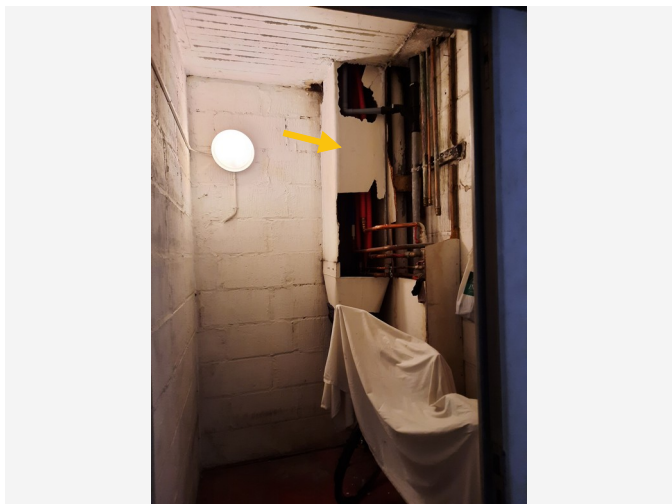
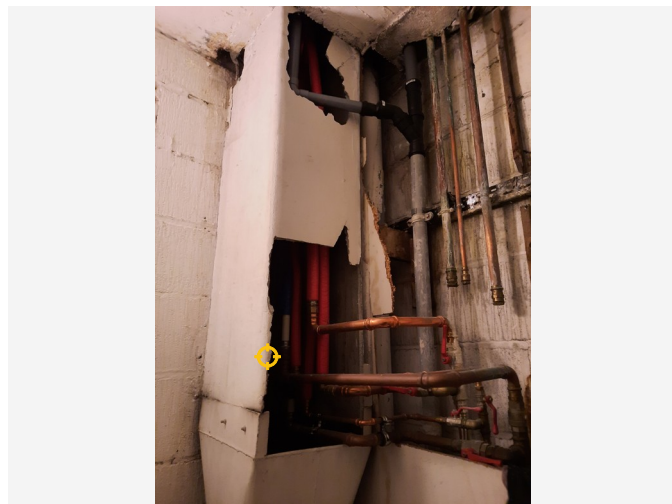
Eindbeoordeling materiaalrisico	Hoog materiaalrisico en/of hoge kans op vezelvrijgave
---------------------------------	---

Gebondenheid	Categorie 1: hechtgebonden in oorsprong
Asbestsoort (vezeltype)	Crocidoliet aanwezig
Asbestconcentratie	Laag (< 50%)
Afschermingsgraad van het gehele materiaal	Geheel of deels (ook) vrij aan de binnenlucht
Toestand van het materiaal	Matig beschadigd, matig verweerd

#	Type	Referentie	Resultaat
1.1	Puntmonster	Staal 13	Chrysotiel, Crocidoliet

Beschrijving	Schacht stortkoker
Omgeving	Binnen
Primaire drager	Schacht-koker (technisch)
Asbestmateriaal	Buis, koker, leiding, pijp, doorvoer
Bindmiddel van asbestmateriaal	Cement
Gebondenheid op basis van bindmiddel	Hecht
Hoeveelheid (lengte - omtrek - dikte - aantal)	<ul style="list-style-type: none">20,00 m - 120,00 cm - 2,00 cm - 1 stuk

Dringend maatregelen nemen

- Scherm in afwachting van verwijdering het asbestmateriaal af van luchtstromingen en verstoring: bijvoorbeeld door het te verpakken, te fixeren, af te dekken, signalisatie - afbakening aan te brengen, ...
- Zorg voor een veilig beheer en verwijder dit asbestmateriaal wanneer het bij werken eenvoudig bereikbaar wordt. Controleer de toestand jaarlijks op wijzigingen.

- Hermetische zone (erkend asbestverwijderaar)
Het verwijderen van de kokers veroorzaakt asbeststof. Om contaminatie tot een minimum te beperken, dient men beroep te doen op een erkend asbestverwijderaar.

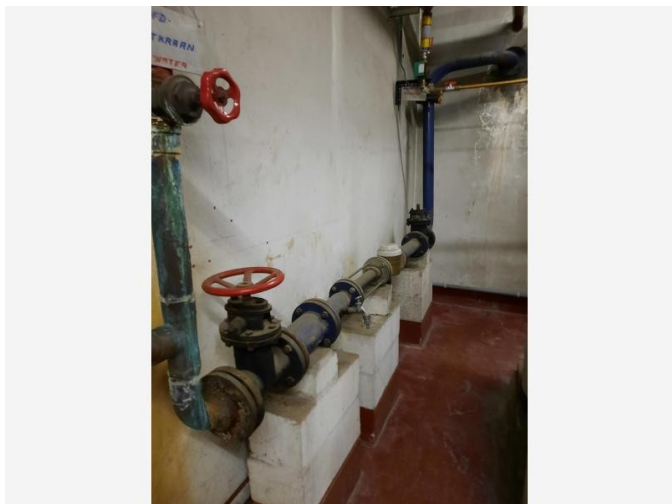
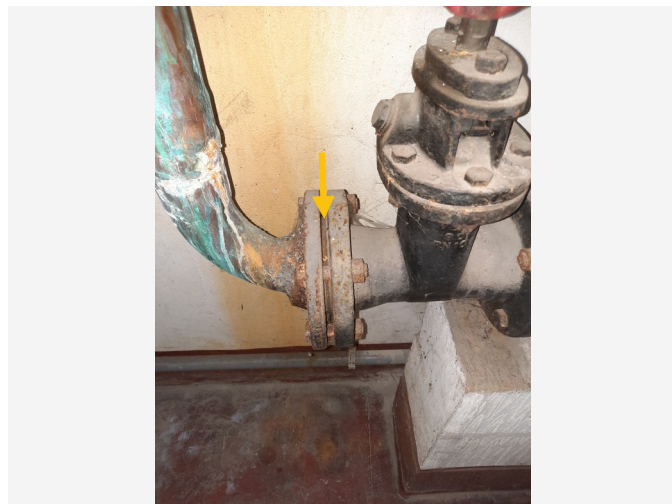
Eindbeoordeling materiaalrisico	Verhoogd materiaalrisico en/of verhoogde kans op vezelvrijgave
---------------------------------	--

Gebondenheid	Categorie 1: hechtgebonden in oorsprong
Asbestsoort (vezeltype)	Crocidoliet aanwezig
Asbestconcentratie	Laag (< 50%)
Afschermingsgraad van het gehele materiaal	Geheel of deels (ook) vrij aan de binnenlucht
Toestand van het materiaal	Licht beschadigd, licht verweerd. Intact materiaal type Pical – asbestboard of categorie III 'gebondenheid'

Beschrijving	Flenzen verdieping -1
Omgeving	Binnen
Primaire drager	Sanitaire infrastructuur en uitrusting (toe- en afvoer)
Asbestmateriaal	Pakking, dichting
Bindmiddel van asbestmateriaal	Cement
Gebondenheid op basis van bindmiddel	Hecht
Hoeveelheid (gewicht - aantal)	<ul style="list-style-type: none">• 0,20 kg - 10 stuks
Totaal gewicht	2,00 kg
Eenvoudig bereikbaar	Ja
Bevestigingswijze	<ul style="list-style-type: none">• Geklemd
Identificatiemethode	Vaststelling zonder monsternamen

Destructieve handeling voor identificatie	Nee
Opmerking	Niet alle flenzen zijn reeds vervangen op verdieping -1. De oudere flenzen zijn mogelijks asbesthoudend.

Verwijderen

- Scherm in afwachting van verwijdering het asbestmateriaal af van luchtstromingen en verstoring: bijvoorbeeld door het te verpakken, te fixeren, af te dekken, signalisatie - afbakening aan te brengen, ...
- Zorg voor een veilig beheer en verwijder dit asbestmateriaal wanneer het bij werken eenvoudig bereikbaar wordt. Controleer de toestand jaarlijks op wijzigingen.

- Eenvoudige handelingen: mag via doe-het-zelf of door werknemer(s) met opleidingsattest eenvoudige handelingen
De toepassing is in één geheel verwijderbaar.

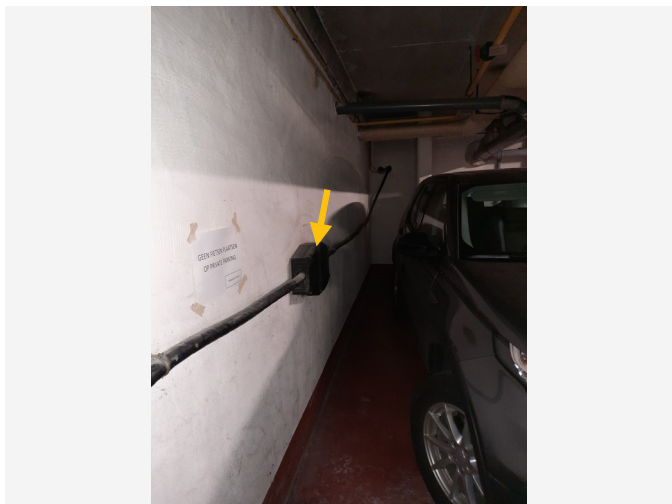
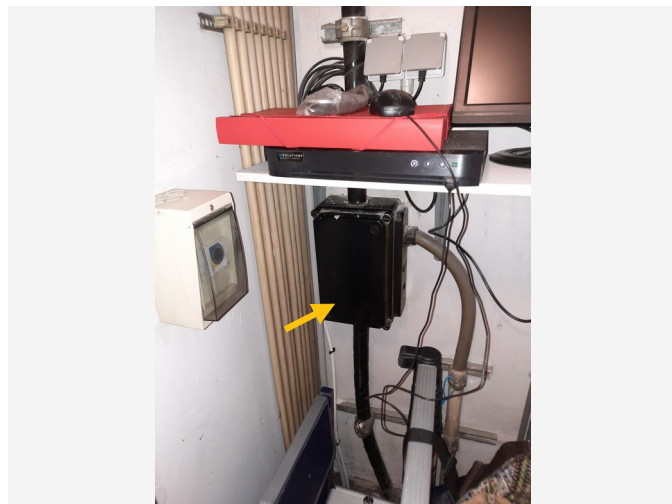
Eindbeoordeling materiaalrisico	Laag materiaalrisico en/of verlaagde kans op vezelvrijgave
---------------------------------	--

Gebondenheid	Categorie 1: hechtgebonden in oorsprong
Asbestsoort (vezeltype)	Crocidoliet aanwezig
Asbestconcentratie	Laag (< 50%)
Afschermingsgraad van het gehele materiaal	Geheel of deels (ook) vrij aan de binnenlucht
Toestand van het materiaal	Onbeschadigd, niet verweerd

Beschrijving	Verdeel dozen elektriciteit
Omgeving	Binnen
Primaire drager	Communicatie en elektrische infrastructuur en uitrusting
Asbestmateriaal	Plaat, paneel, tablet - Type Bakeliet
Bindmiddel van asbestmateriaal	Kunststof of -hars
Gebondenheid op basis van bindmiddel	Hecht
Hoeveelheid (oppervlakte - dikte - aantal)	• 0,40 m ² - 0,30 cm - 9 stuks
Totaal volume	0,011 m ³
Eenvoudig bereikbaar	Ja
Bevestigingswijze	• Geschroefd
Identificatiemethode	Vaststelling zonder monsternamen

Zorgvuldig beheren

- Zorg voor een veilig beheer en verwijder dit asbestmateriaal wanneer het bij werken eenvoudig bereikbaar wordt. Controleer de toestand jaarlijks op wijzigingen.

- Eenvoudige handelingen: mag via doe-het-zelf of door werknemer(s) met opleidingsattest eenvoudige handelingen
De toepassing is in één geheel verwijderbaar.

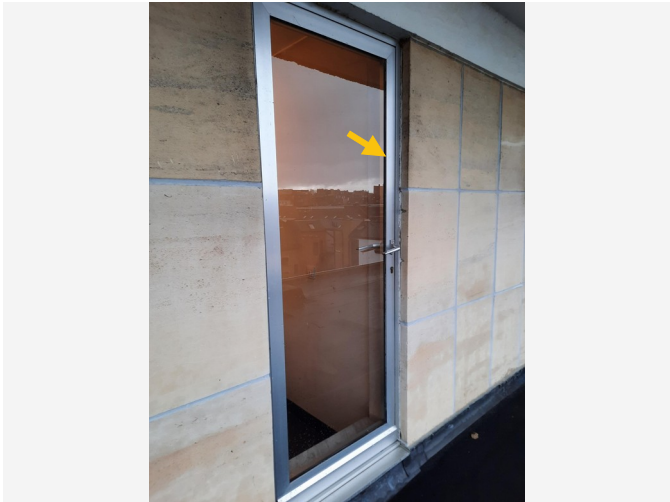
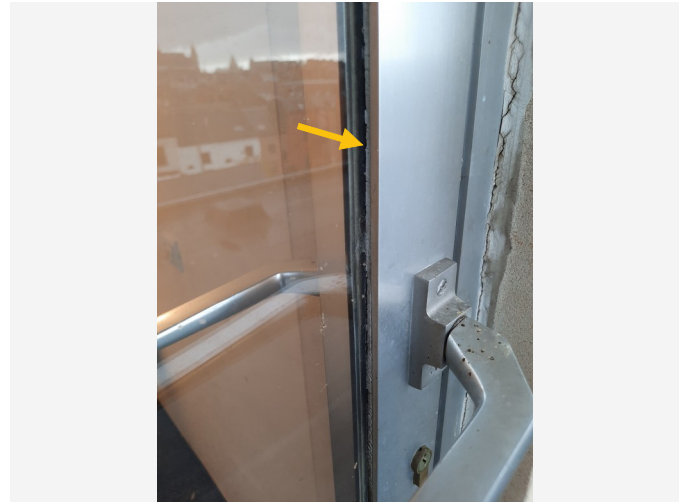
Fiche 4: Mastiek buitendeur naar dak achtergevel verd. +6

Eindbeoordeling materiaalrisico	Laag materiaalrisico en/of verlaagde kans op vezelvrijgave
---------------------------------	--

Gebondenheid	Categorie 1: hechtgebonden in oorsprong
Asbestsoort (vezeltype)	Alleen chrysotiel
Asbestconcentratie	Laag (< 50%)
Afschermingsgraad van het gehele materiaal	Geheel of deels vrij aan de buitenlucht
Toestand van het materiaal	Licht beschadigd, licht verweerd. Intact materiaal type Pical – asbestboard of categorie III 'gebondenheid'

#	Type	Referentie	Resultaat
4.1	Mengmonster	Staal 15	Chrysotiel

Beschrijving	Mastiek buitendeur naar dak achtergevel verd. +6
Omgeving	Buiten
Primaire drager	Wandopening verticaal (raam, deur, ...)
Asbestmateriaal	In-situ afwerkingslagen - Pasta, stopverf, voegsel, stopsel, vulsel, mastiek, kitten, ...
Bindmiddel van asbestmateriaal	Kitten, mastiek, pasta
Gebondenheid op basis van bindmiddel	Hecht
Hoeveelheid (gewicht - aantal)	• 0,20 kg - 1 stuk

Zorgvuldig beheren

- Zorg voor een veilig beheer en verwijder dit asbestmateriaal wanneer het bij werken eenvoudig bereikbaar wordt. Controleer de toestand jaarlijks op wijzigingen.

- Eenvoudige handelingen: mag via doe-het-zelf of door werknemer(s) met opleidingsattest eenvoudige handelingen
Het schrijnwerk is in één geheel verwijderbaar.

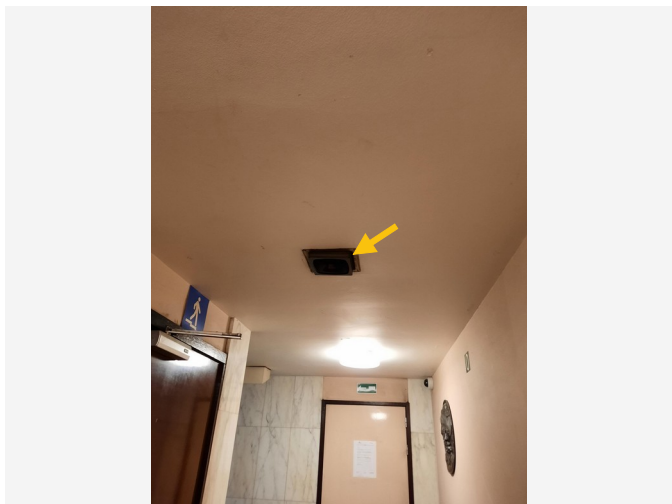
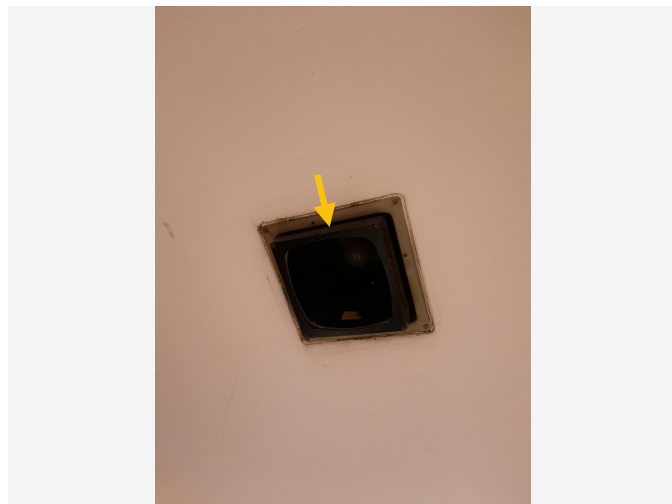
Eindbeoordeling materiaalrisico	Laag materiaalrisico en/of verlaagde kans op vezelvrijgave
---------------------------------	--

Zorgvuldig beheren

- Zorg voor een veilig beheer en verwijder dit asbestmateriaal wanneer het bij werken eenvoudig bereikbaar wordt. Controleer de toestand jaarlijks op wijzigingen.

- Eenvoudige handelingen: mag via doe-het-zelf of door werknemer(s) met opleidingsattest eenvoudige handelingen
De toepassing is in één geheel verwijderbaar.
