Asbestinventarisatetest

Kalmthoutsesteenweg 46/0001, 2950 Kapellen

Attestnummer : **20260521-000288.000**

Uitgegeven op : **21.05.2026**

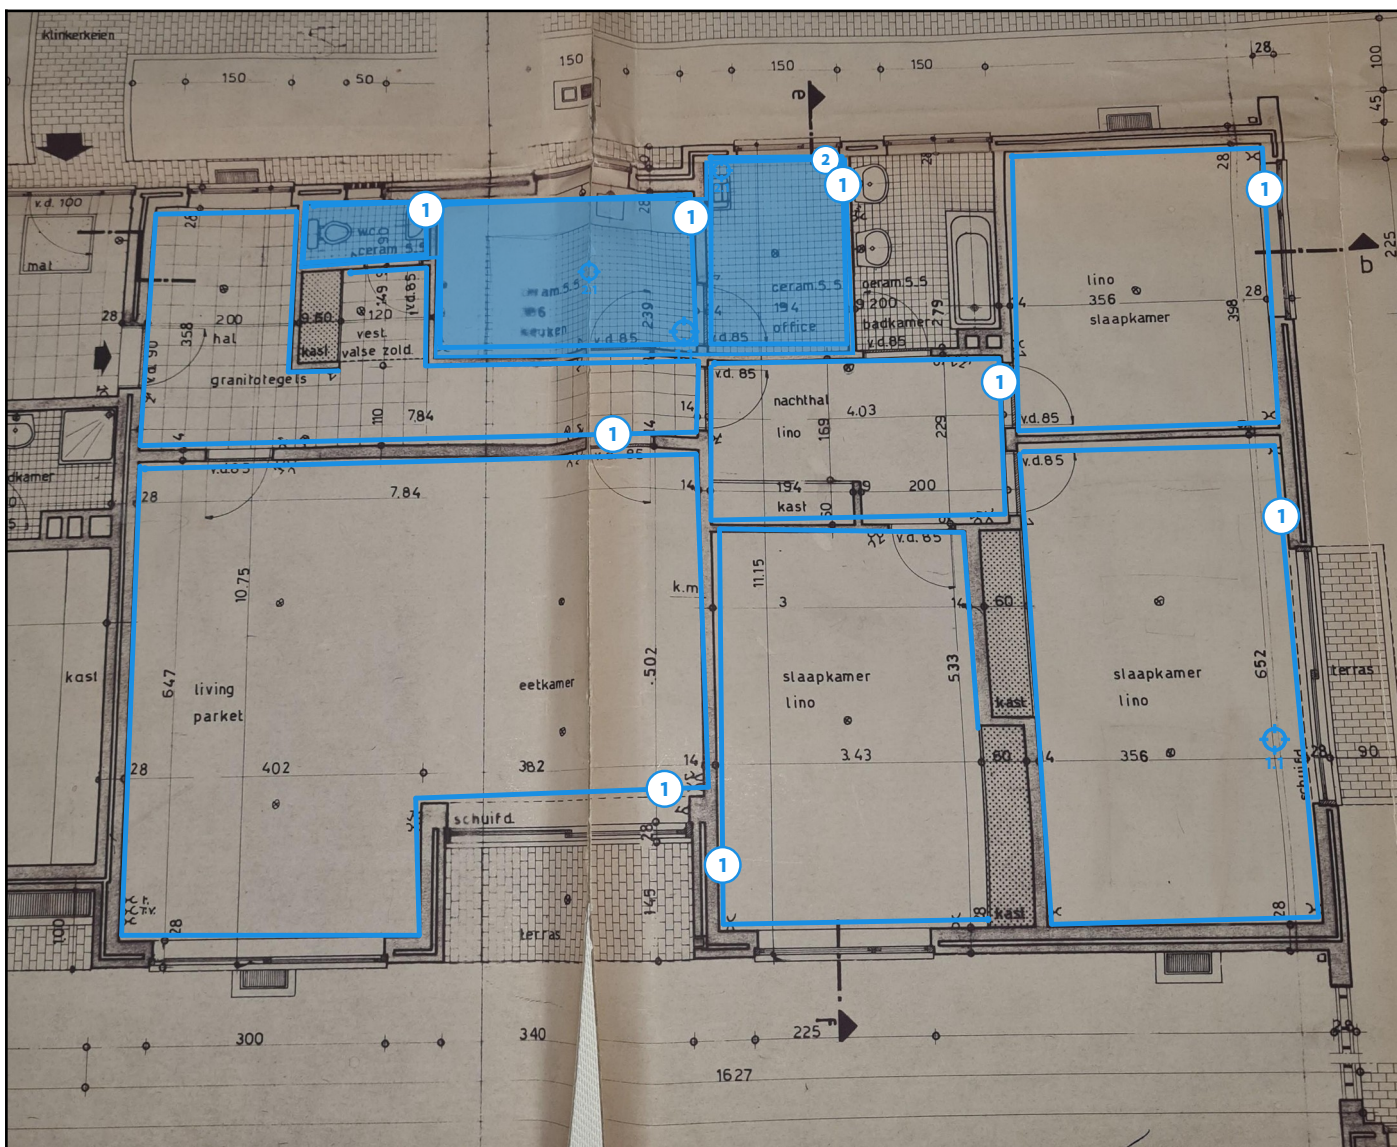
Plan 1.2: Gelijkvloers

Beschrijving	Type	Actie
1. Pleisterwerk muren	Geen asbest	-
1.1 Code: 1. Bezetting muren	Mengmonster	-
2. Pleisterwerk plafonds	Geen asbest	-
2.1 Code: 2. Bezetting plafond	Mengmonster	-

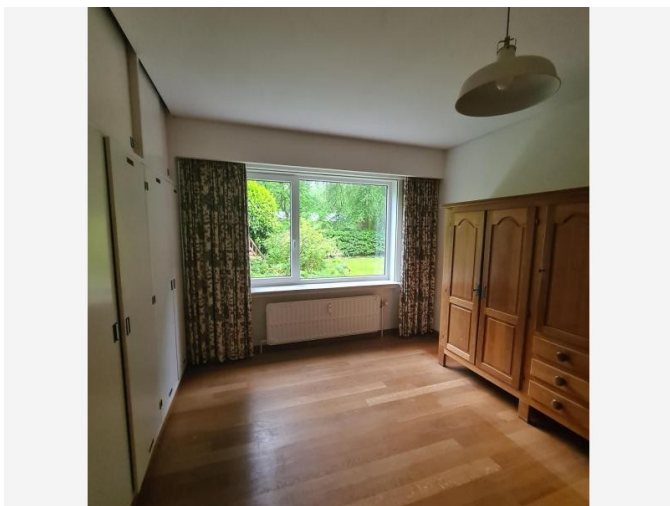
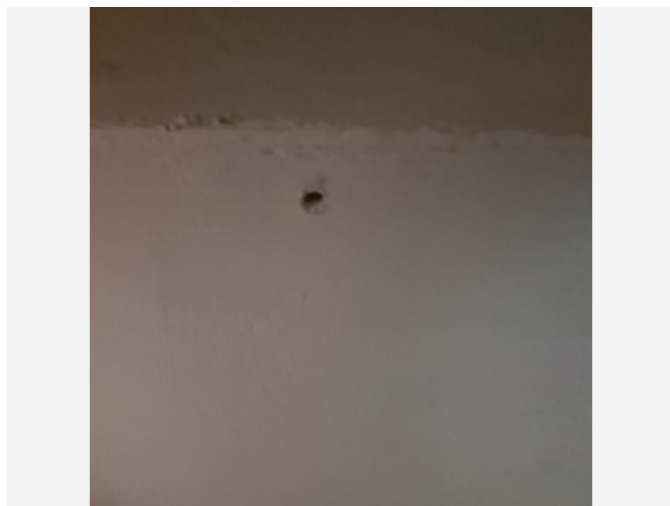
Fiche 1: Pleisterwerk muren

Conclusie

Geen asbest

#	Type	Referentie	Resultaat
1.1	Mengmonster	1. Bezetting muren	Geen asbest

Beschrijving	Pleisterwerk muren
Omgeving	Binnen
Primaire drager	Binnenwand
Bindmiddel van materiaal	Gips - kalk
Gebondenheid op basis van bindmiddel	Niet-hechtgebonden
Hoeveelheid (oppervlakte - dikte - aantal)	• 351,00 m ² - 1,00 cm - 1 stuk
Totaal volume	3,51 m ³
Identificatiemethode	Een monstername door de asbestdeskundige met laboanalyse door een asbestlabo.
Destructieve handeling voor identificatie	Nee
Opmerking	Stooklokaal en hal zijn gemeenschappelijk, geen staalname. De badkamer is voorzien van wandtegels.

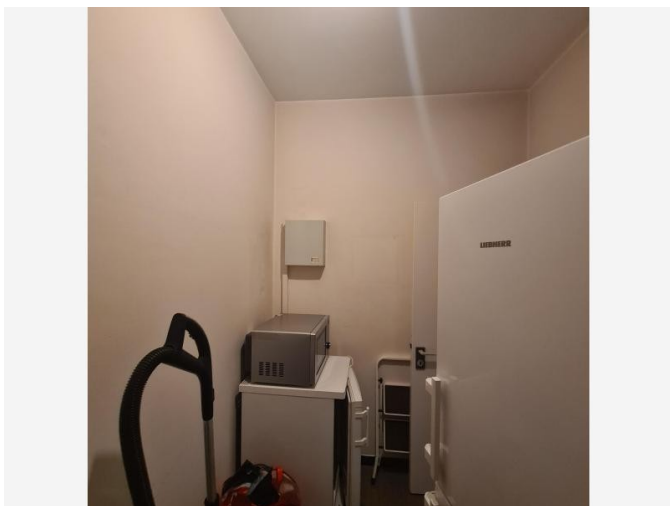
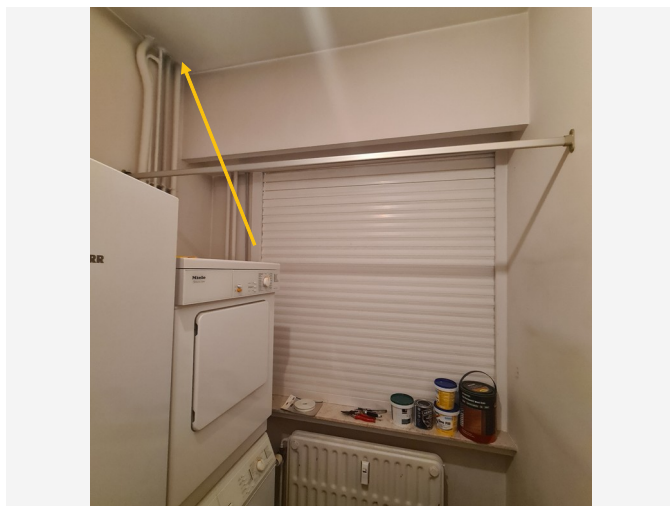
Conclusie

Geen asbest

#	Type	Referentie	Resultaat
2.1	Mengmonster	2. Bezetting plafond	Geen asbest

Beschrijving	Pleisterwerk plafonds
Omgeving	Binnen
Primaire drager	Plafond
Bindmiddel van materiaal	Gips - kalk
Gebondenheid op basis van bindmiddel	Niet-hechtgebonden
Hoeveelheid (oppervlakte - dikte - aantal)	• 50,00 m ² - 1,00 cm - 1 stuk
Totaal volume	0,50 m ³
Identificatiemethode	Een monstername door de asbestdeskundige met laboanalyse door een asbestlabo.
Destructieve handeling voor identificatie	Nee
Opmerking	Stooklokaal en hal zijn gemeenschappelijk, geen staalname. In de hal, living en slaapkamers is een plafond voorzien in gipskartonplaten, hierachter kan nog bezetting zitten.

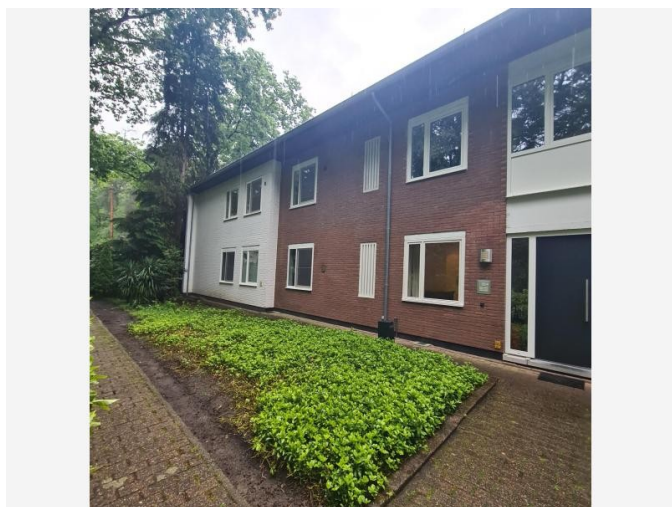
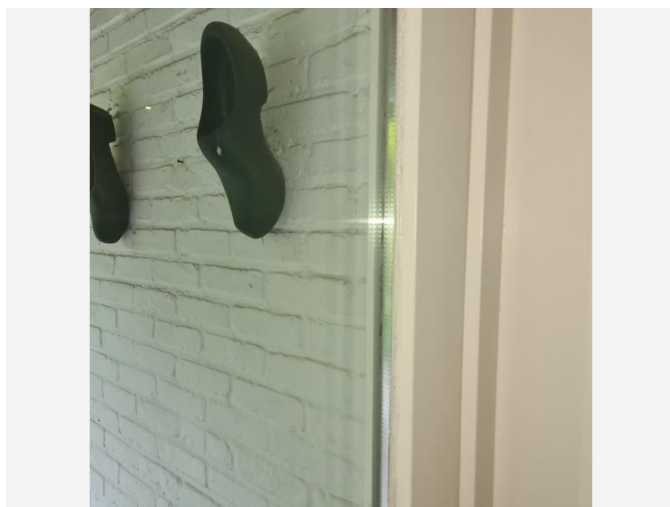
Beschrijving	Notitie	Terug te vinden op plannen
Fiche 3: Kit buitenschrijnwerk	De kit is niet asbestverdacht, voelt soepel.	-
