# Asbestinventarisatetest

Stroobantsstraat 54, 3040 Huldenberg

Attestnummer : 20260513-000275.000

Uitgegeven op : 13.05.2026

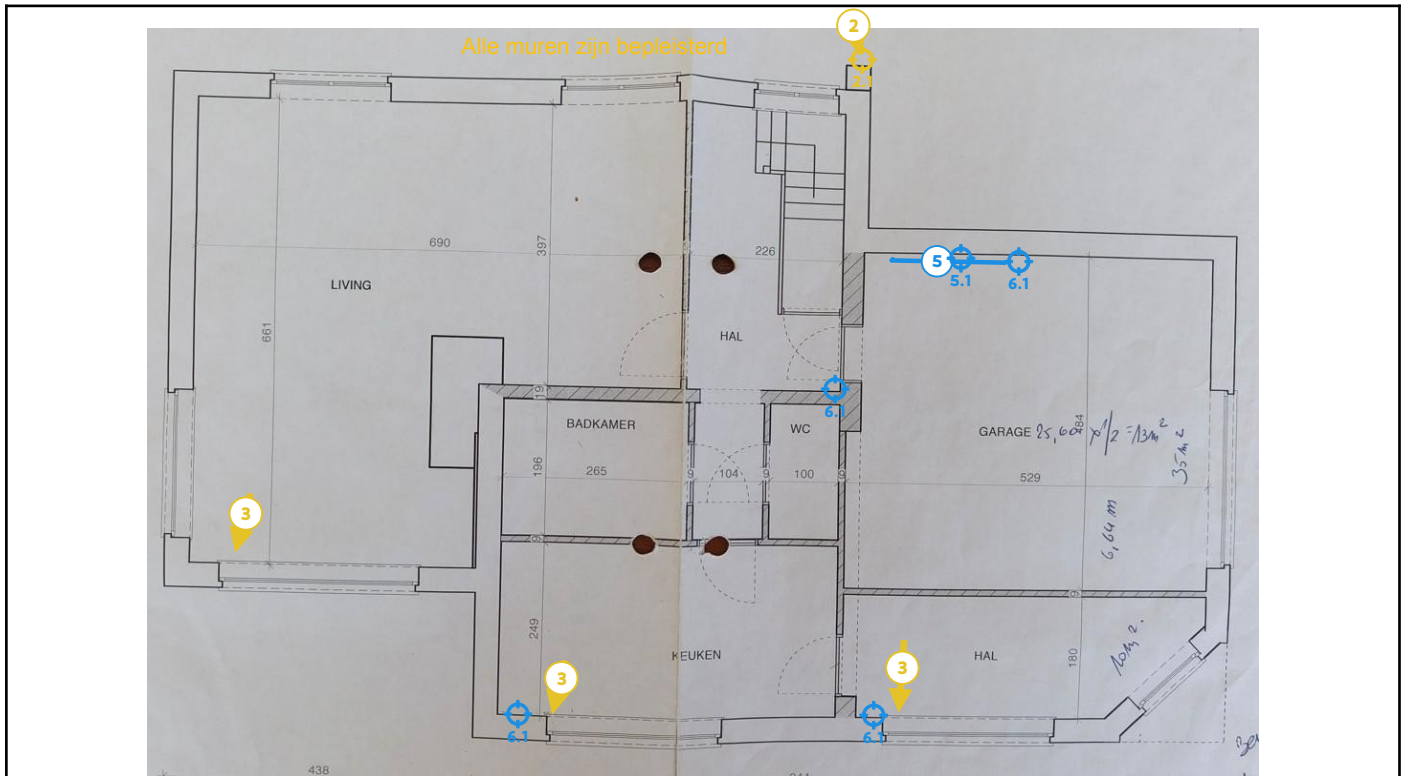
# Plan 1.1: 11131 plan gv

Beschrijving	Type	Actie
2. Roetluik uit asbestcement	Asbestmateriaal	Zorgvuldig beheren
2.1 Code: MM03	Puntmonster	-
3. Bakeliet radiatorknoppen doorheen het huis	Asbestmateriaal	Zorgvuldig beheren
5. lijmlaag muur garage	Geen asbest	-
5.1 Code: M02	Puntmonster	-
6. Pleisterwerk muren	Geen asbest	-
6.1 Code: M01	Mengmonster	-

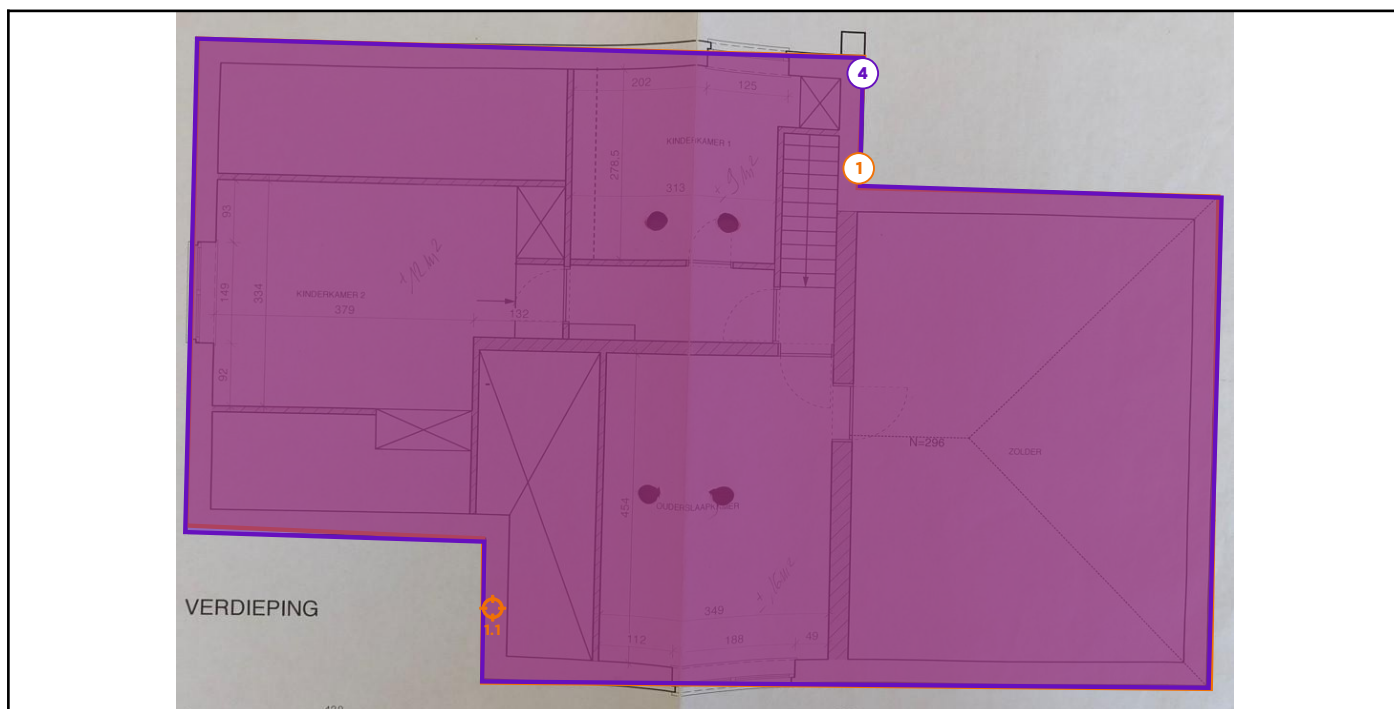
## Plan 1.2: 11131 plan +1

Beschrijving	Type	Actie
1. Dak uit Asbestverdachte leien	Asbestmateriaal	<b>Verwijderen</b>
1.1 Code: MM04	Puntmonster	-
4. Onderdak niet waarneembaar	Beperking	-

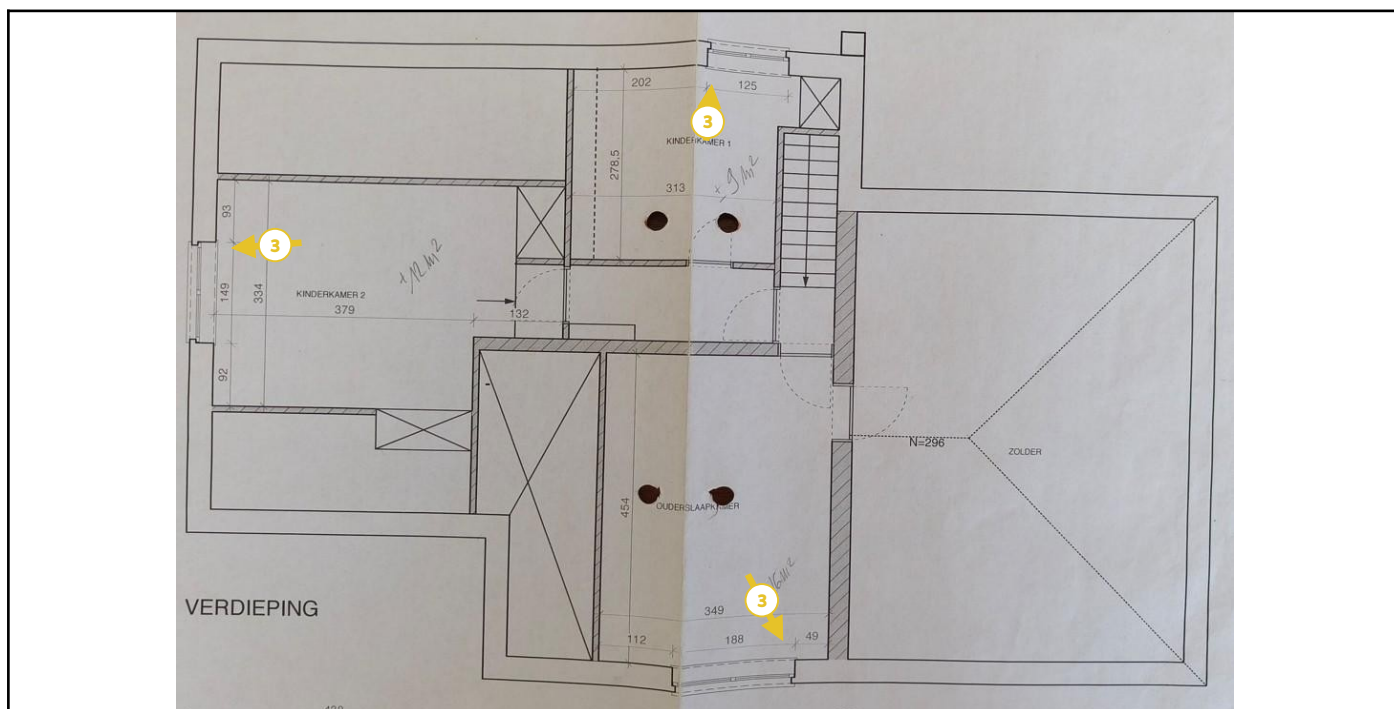
## Plan 1.3: 11131 plan +1 kopie

Beschrijving	Type	Actie
3. Bakeliet radiatorknoppen doorheen het huis	Asbestmateriaal	Zorgvuldig beheren

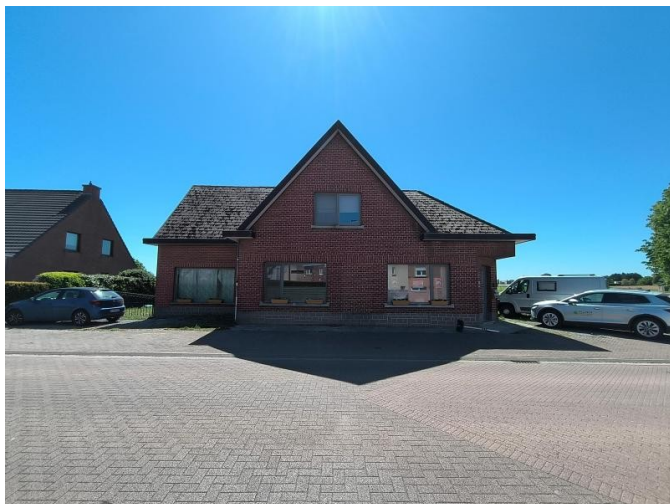
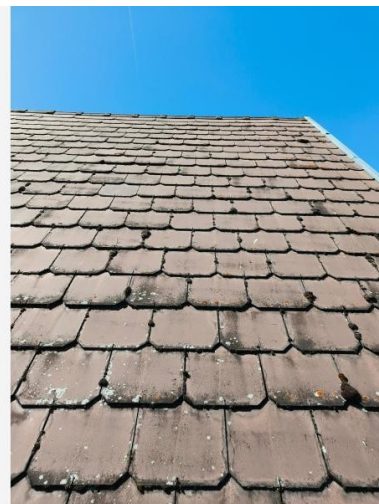
Het asbestmateriaal valt onder de mijlpaal van 2034.

Eindbeoordeling materiaalrisico	Verhoogd materiaalrisico en/of verhoogde kans op vezelvrijgave
---------------------------------	--

Gebondenheid	Categorie 1: hechtgebonden in oorsprong
Asbestsoort (vezeltype)	Alleen chrysotiel aanwezig
Asbestconcentratie	Laag (< 50%)
Afschermingsgraad van het gehele materiaal	Geheel of deels vrij aan de buitenlucht, maar geen contact met binnenlucht
Toestand van het materiaal	Matig beschadigd, matig verweerd

#	Type	Referentie	Resultaat
1.1	Puntmonster	MM04	Chrysotiel

<b>Beschrijving</b>	Dak uit Asbestverdachte leien
<b>Omgeving</b>	Buiten
<b>Primaire drager</b>	Schuin dak
<b>Asbestmateriaal</b>	Dak- en gevelbekleding - Lei, shingle
<b>Bindmiddel van asbestmateriaal</b>	Cement
<b>Gebondenheid op basis van bindmiddel</b>	Hecht
<b>Hoeveelheid (oppervlakte - aantal)</b>	<ul style="list-style-type: none"><li>• 100,00 m<sup>2</sup> - 1 stuk</li></ul>
<b>Totale oppervlakte</b>	100,00 m <sup>2</sup>
<b>Eenvoudig bereikbaar</b>	Ja
<b>Bevestigingswijze</b>	<ul style="list-style-type: none"><li>• Genageld, geniet</li></ul>
<b>Identificatiemethode</b>	Een monstername door de asbestdeskundige met laboanalyse door een asbestlabo.
<b>Destructieve handeling voor identificatie</b>	Nee
<b>Opmerking</b>	De opgegeven volumes zijn slechts schattingen en mogen niet worden gebruikt als maatstaf voor heffingen.

Verwijderen

- Zorg voor een veilig beheer. Vermijd het beschadigen van het asbestmateriaal. Controleer de toestand jaarlijks op wijzigingen.
- Hemelwater dat afspoelt van asbestcement daken of gevels kan asbestdeeltjes bevatten. Gebruik het enkel voor gesloten circuits (bv. spoelen toiletten). Reinig na het vervangen van het dak of de gevel de dakgoten en regenwaterput of -ton om asbesthoudend sediment of slib te verwijderen

- Eenvoudige handelingen: mag via doe-het-zelf of door werknemer(s) met opleidingsattest eenvoudige handelingen  
De toepassing moet men voor verwijdering steeds fixeren of bevochtigen. De toepassing niet breken en stofvorming vermijden. Bij het voorzichtig demonteren van de toepassing in asbest is het belangrijk gebruik te maken van de aangewezen PBM's (stofmasker FFP3; wegwerpovertall CAT III type 5/6; wegwerphandschoenen en afspoelbaar schoeisel). Men moet zich goed informeren naar de geldende regels voor asbestinzameling en het wetgevend kader (website van de OVAM ([www.asbestinfo.be](http://www.asbestinfo.be)) en/of CODEX boek VI titel 3).. Zie de huidige regelgeving i.v.m. asbestverwijderingsmethodes, zie ook <https://ovam.vlaanderen.be/voorzorgsmaatregelen-bij-asbestverwijdering>. Bij verwijdering door doe-het-zelf kan men dit afval dubbel en luchtdicht verpakt aandielen bij het gemeentelijk recyclagepark. Raadpleeg op

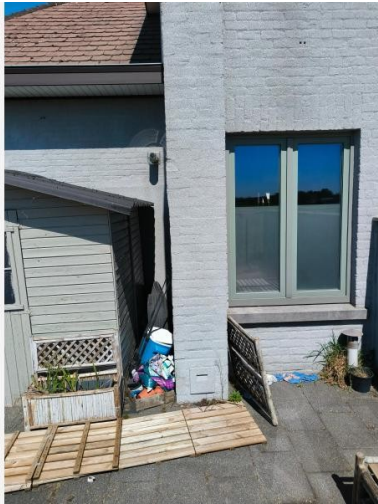
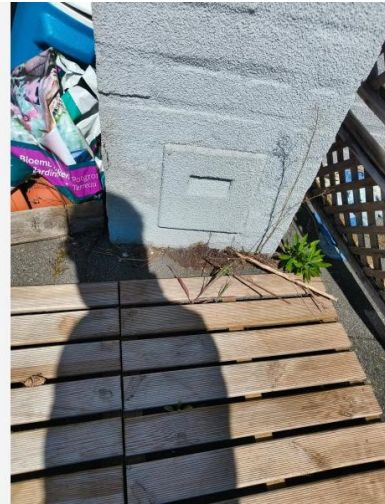
Het asbestmateriaal valt onder de mijlpaal van 2040.

Eindbeoordeling materiaalrisico	Zeer laag materiaalrisico en/of zeer lage kans op vezelvrijgave
---------------------------------	---

Gebondenheid	Categorie 1: hechtgebonden in oorsprong
Asbestsoort (vezeltype)	Alleen chrysotiel aanwezig
Asbestconcentratie	Laag (< 50%)
Afschermingsgraad van het gehele materiaal	Niet-stootvaste afscherming
Toestand van het materiaal	Licht beschadigd, licht verweerd. Intacte calciumsilicaatplaat of materiaal met categorie 3-gebondenheid

#	Type	Referentie	Resultaat
2.1	Puntmonster	MM03	Chrysotiel

Beschrijving	Roetluik uit asbestcement
Omgeving	Binnen
Primaire drager	HVAC infrastructuur en uitrusting
Asbestmateriaal	Brandwerende afsluiting (prefab geheel) - Luik
Bindmiddel van asbestmateriaal	Cement
Gebondenheid op basis van bindmiddel	Hecht
Hoeveelheid (gewicht - aantal)	<ul style="list-style-type: none"><li>• 1,47 kg - 1 stuk</li></ul>
Totaal gewicht	1,47 kg
Eenvoudig bereikbaar	Ja
Bevestigingswijze	<ul style="list-style-type: none"><li>• Geklemd</li></ul>
Identificatiemethode	Een monstername door de asbestdeskundige met laboanalyse door een asbestlabo.
Destructieve handeling voor identificatie	Nee
Opmerking	Deze oppervlakte, volumes en gewichten zijn niet gemeten, maar geschat op basis van een benadering van de aanwezige roetluiken. Deze schatting mag niet worden gebruikt als maatstaf voor heffingen.

Zorgvuldig beheren

- Zorg voor een veilig beheer. Vermijd het beschadigen van het asbestmateriaal. Controleer de toestand jaarlijks op wijzigingen.

- Eenvoudige handelingen: mag via doe-het-zelf of door werknemer(s) met opleidingsattest eenvoudige handelingen  
De toepassing moet men voor verwijdering steeds fixeren of bevochtigen. De toepassing niet breken en stofvorming vermijden. Bij het voorzichtig demonteren van de toepassing in asbest is het belangrijk gebruik te maken van de aangewezen PBM's (stofmasker FFP3; wegwerpoverall CAT III type 5/6; wegwerphandschoenen en afspoelbaar schoeisel). Men moet zich goed informeren naar de geldende regels voor asbestinzameling en het wetgevend kader (website van de OVAM ([www.asbestinfo.be](http://www.asbestinfo.be)) en/of CODEX boek VI titel 3).. Zie de huidige regelgeving i.v.m. asbestverwijderingsmethodes, zie ook <https://ovam.vlaanderen.be/voorzorgsmaatregelen-bij-asbestverwijdering>. Bij verwijdering door doe-het-zelf kan men dit afval dubbel en luchtdicht verpakt aandienen bij het gemeentelijk recyclagepark. Raadpleeg op voorhand de voorwaarden van het recyclagepark. Voor verdere informatie kan u de "Toelichting" achteraan beschreven in het asbestattest, waar de methodieken asbestverwijdering worden beschreven verder raadplegen

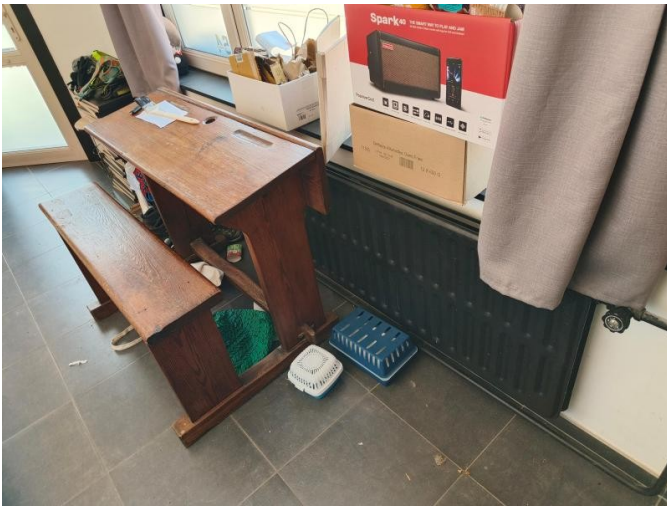
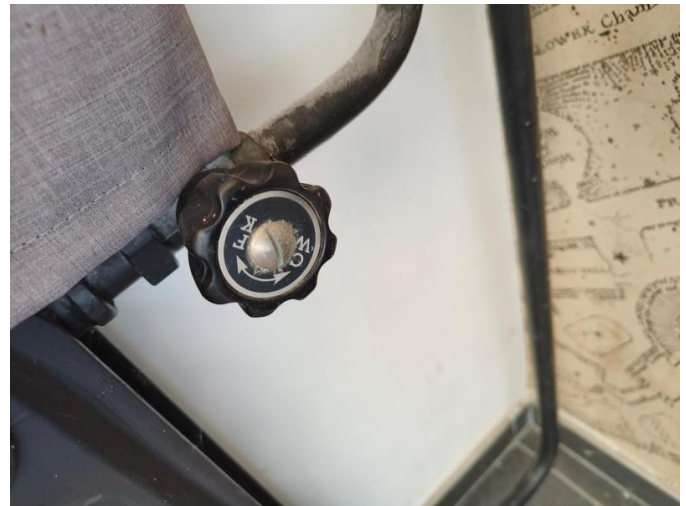
Het asbestmateriaal valt onder de mijlpaal van 2040.

Eindbeoordeling materiaalrisico	Laag materiaalrisico en/of verlaagde kans op vezelvrijgave
---------------------------------	--

Gebondenheid	Categorie 1: hechtgebonden in oorsprong
Asbestsoort (vezeltype)	Crocidoliet aanwezig
Asbestconcentratie	Laag (< 50%)
Afschermingsgraad van het gehele materiaal	Geheel of deels vrij aan binnenluchtstromen
Toestand van het materiaal	Onbeschadigd, niet verweerd

Beschrijving	Bakeliet radiatorknoppen doorheen het huis
Omgeving	Binnen
Primaire drager	Ruimteverwarming
Asbestmateriaal	Plaat, paneel, tablet - Type Bakeliet
Bindmiddel van asbestmateriaal	Kunststof of -hars
Gebondenheid op basis van bindmiddel	Hecht
Hoeveelheid (oppervlakte - dikte - aantal)	• 1,00 m <sup>2</sup> - 0,80 cm - 6 stuks
Totaal volume	0,048 m <sup>3</sup>
Eenvoudig bereikbaar	Ja
Bevestigingswijze	• Geschroefd
Identificatiemethode	<p>De asbestdeskundige beoordeelt het materiaal als asbestverdacht en dus asbesthoudend, en dit zonder monstername.</p> <p>Motivatie: De monstername brengt andere schade aan dan schade die inherent is aan de monstername.</p>
Destructieve handeling voor identificatie	Nee
Opmerking	<p>Deze oppervlakte werd niet gemeten, maar geschat op basis van een benadering voor alle aanwezige radiatorknoppen. Deze schatting mag niet worden gebruikt als maatstaf voor heffingen. Als deskundige hebben wij geverifieerd dat het materiaal inderdaad bakeliet betreft en geen harde PVC. Bakeliet wordt door ons beschouwd als een asbestverdachte toepassing, aangezien het in veel gevallen asbesthoudend is. We hebben echter geen staalname uitgevoerd om de functionaliteit van de radiatorknoppen niet in gevaar te brengen.</p>

Zorgvuldig beheren

- Zorg voor een veilig beheer. Vermijd het beschadigen van het asbestmateriaal. Controleer de toestand jaarlijks op wijzigingen.
- Voer bijkomende staalname(s) uit.

- Eenvoudige handelingen: mag via doe-het-zelf of door werknemer(s) met opleidingsattest eenvoudige handelingen  
De toepassing moet men voor verwijdering steeds fixeren of bevochtigen. De toepassing niet breken en stofvorming vermijden. Bij het voorzichtig demonteren van de toepassing in asbest is het belangrijk gebruik te maken van de aangewezen PBM's (stofmasker FFP3; wegwerpoverall CAT III type 5/6; wegwerphandschoenen en afspoelbaar schoeisel). Men moet zich goed informeren naar de geldende regels voor asbestinzameling en het wetgevend kader (website van de OVAM ([www.asbestinfo.be](http://www.asbestinfo.be)) en/of CODEX boek VI titel 3).. Zie de huidige regelgeving i.v.m. asbestverwijderingsmethodes, zie ook <https://ovam.vlaanderen.be/voorzorgsmaatregelen-bij-asbestverwijdering>. Bij verwijdering door doe-het-zelf kan men dit afval dubbel en luchtdicht verpakt afdienen bij het gemeentelijk recyclagepark. Raadpleeg op voorhand de voorwaarden van het recyclagepark. Voor verdere informatie kan u de "Toelichting" achteraan beschreven in het asbestattest, waar de methodieken asbestverwijdering worden beschreven verder

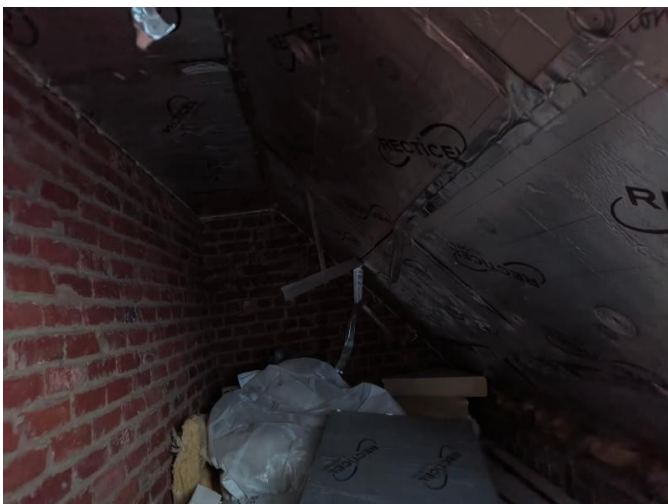
**Reden:** Het te onderzoeken materiaal situeert zich hoger dan 3,50 m te rekenen vanaf een veilige ondergrond

**Uitleg van de asbestdeskundige:** Het onderdak is niet waarneembaar vanwege de hoogte, die meer dan 3,5 meter bedraagt. Door de afwerkingsgraad aan de binnenzijde van de bovenste verdieping is het onderdak niet zichtbaar of inspecteerbaar. Alleen destructief onderzoek kan bepalen of het onderdak al dan niet asbesthoudend is (type menuiserite).

(Asbest)materiaal	Plaat, paneel, tablet - Type Menuiserite
Karakterisatie	Asbest (verdacht)
Primaire drager	Schuin dak

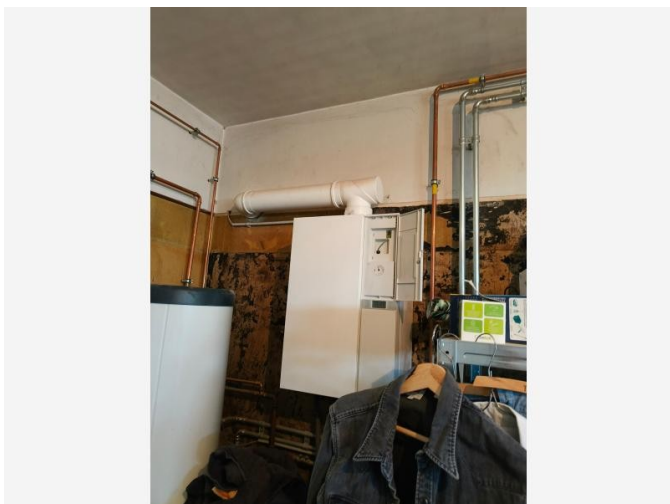
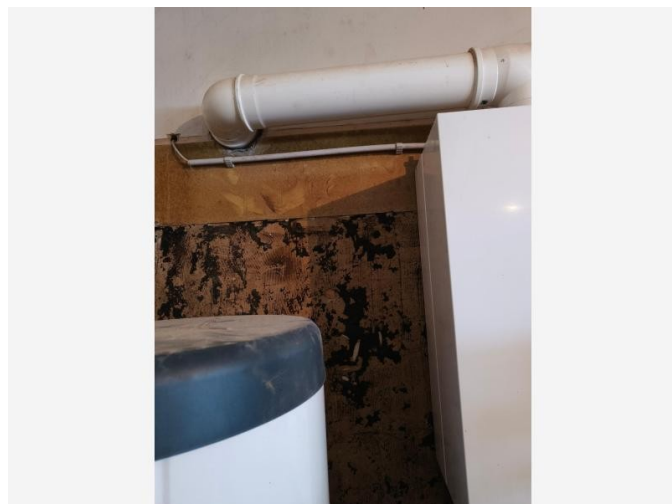
## Fiche 5: lijmlaag muur garage

Geen asbest

#	Type	Referentie	Resultaat
5.1	Puntmonster	M02	Geen asbest

<b>Beschrijving</b>	lijmlaag muur garage
<b>Omgeving</b>	Binnen
<b>Primaire drager</b>	Binnenwand
<b>Bindmiddel van materiaal</b>	Lijm
<b>Gebondenheid op basis van bindmiddel</b>	Hecht
<b>Hoeveelheid (oppervlakte - dikte - aantal)</b>	• 5,00 m <sup>2</sup> - 0,40 mm - 1 stuk
<b>Totaal volume</b>	0,002 m <sup>3</sup>
<b>Identificatiemethode</b>	Een monstername door de asbestdeskundige met laboanalyse door een asbestlabo.
<b>Destructieve handeling voor identificatie</b>	Nee
