Asbestinventarisatetest

Carnotstraat 27/61, 2060 Antwerpen

Attestnummer : 20260414-000455.000

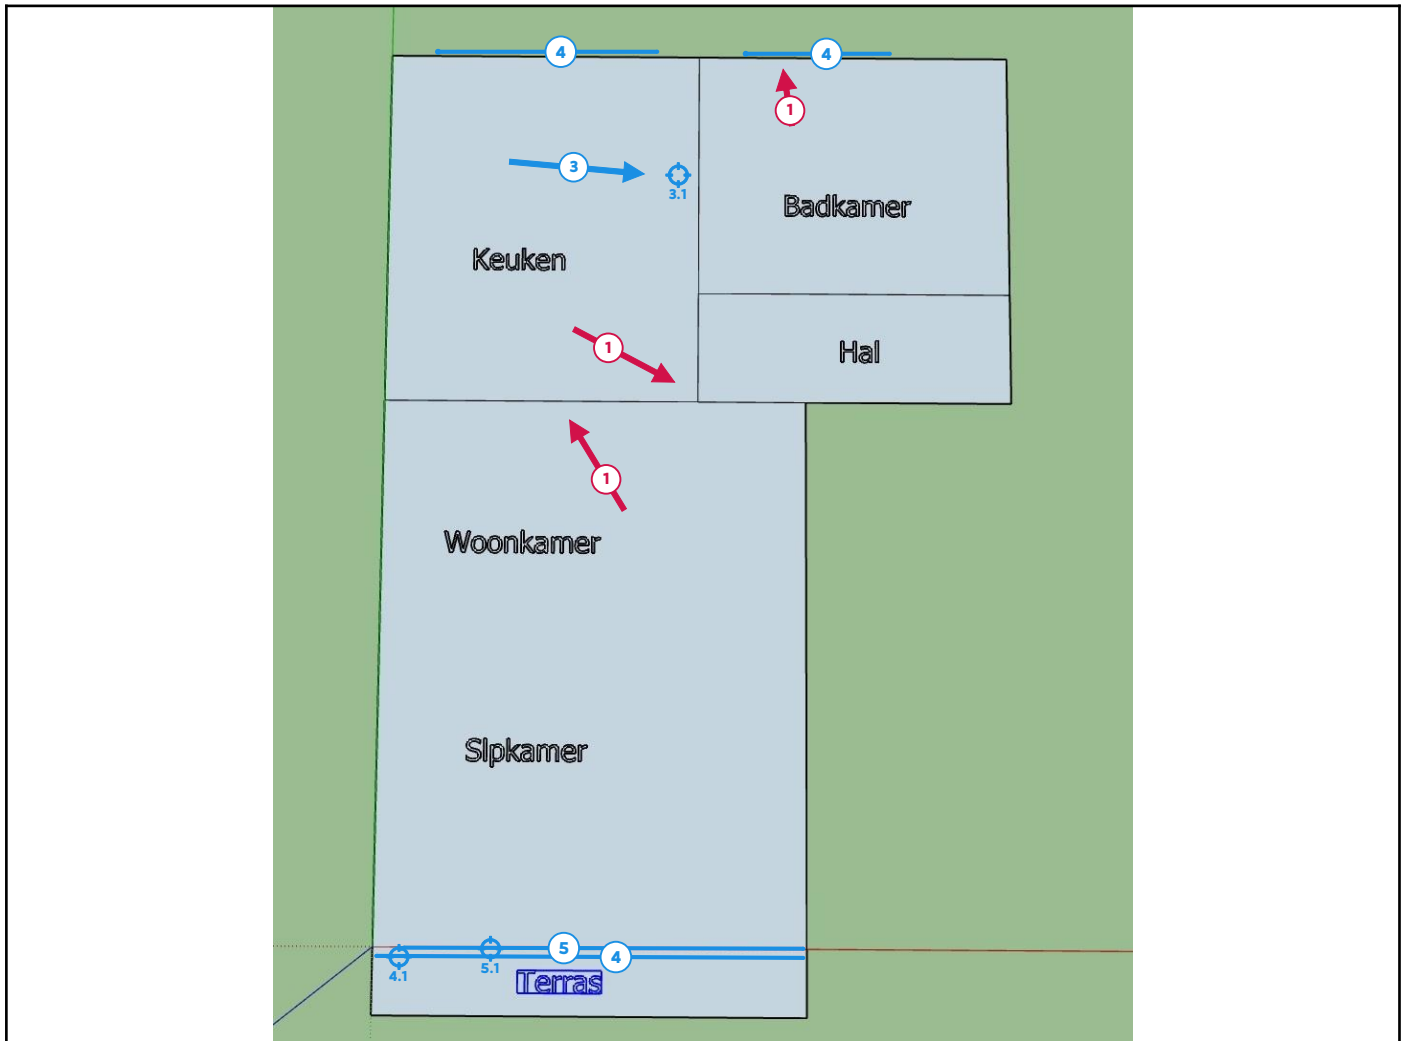
Plan 1.1: Plattegrond

Beschrijving	Type	Actie
1. Dichting radiatoren	Asbestmateriaal	Dringend verwijderen
3. Coating lavabo	Geen asbest	-
3.1 Code: 26/2/26-A3 .1	Puntmonster	-
4. Mastiek Tussen muur en profiel	Geen asbest	-
4.1 Code: 26/2/26-2	Puntmonster	-
5. Mastiek tussen glas en profiel	Geen asbest	-
5.1 Code: 26/2/26-A1	Puntmonster	-

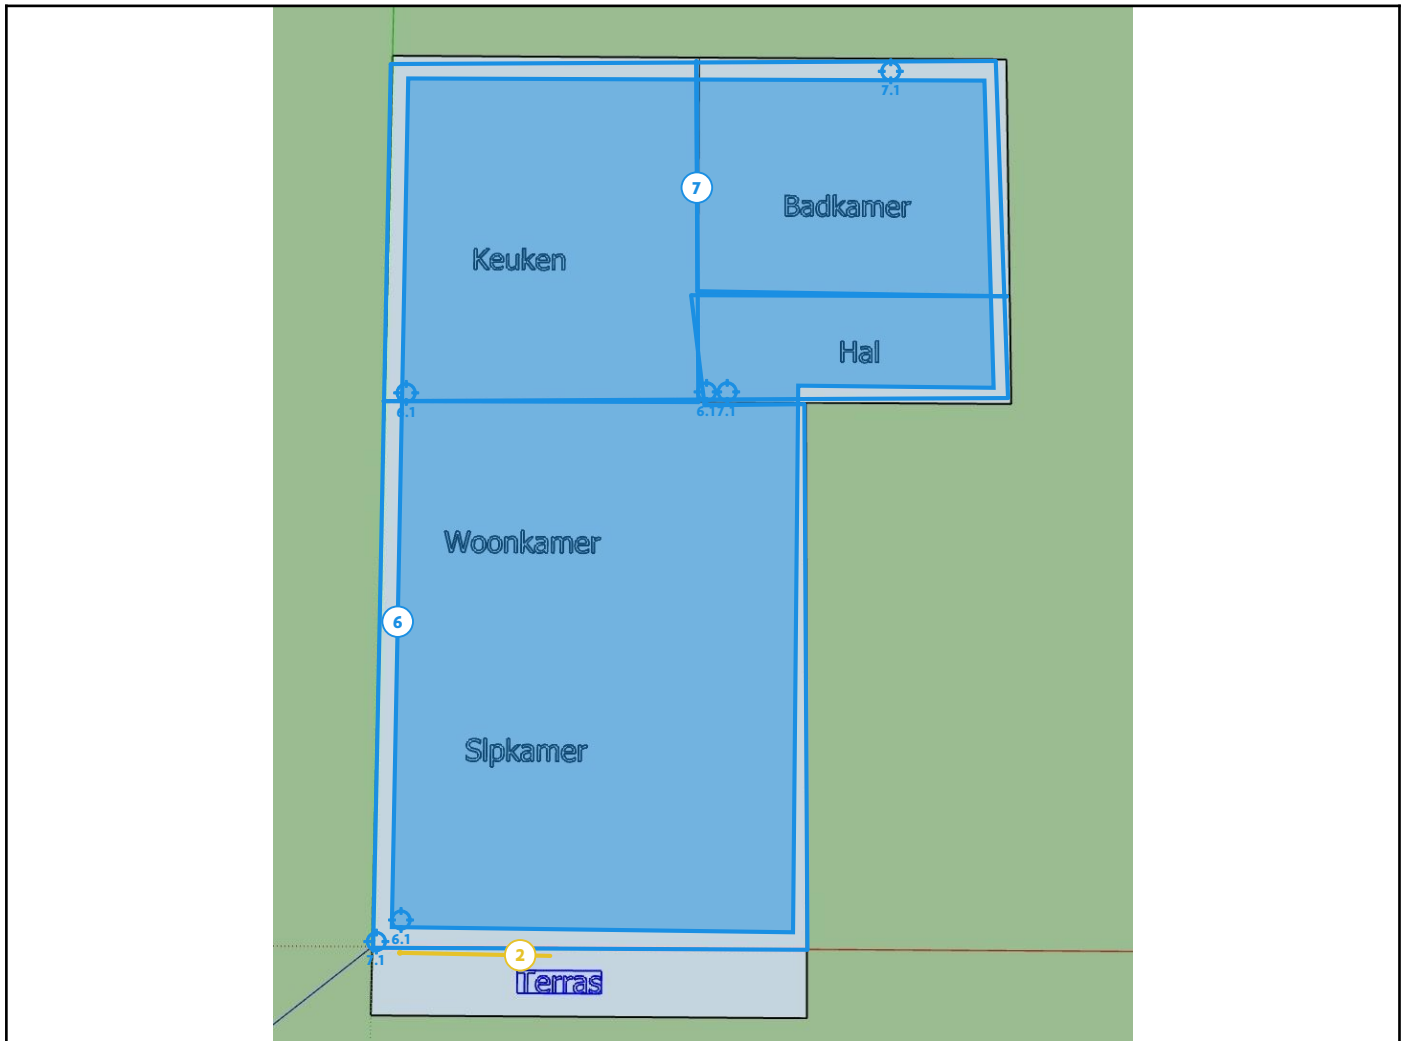
Plan 1.2: Plattegrond (1.1)

Beschrijving	Type	Actie
2. Glasal plaat	Asbestmateriaal	Zorgvuldig beheren
6. Pleisterwerk Plafond	Geen asbest	-
6.1 Code: 26/2/26-A5	Mengmonster	-
7. Pleisterwerk binnenmuren	Geen asbest	-
7.1 Code: 26/2/26-A4	Mengmonster	-

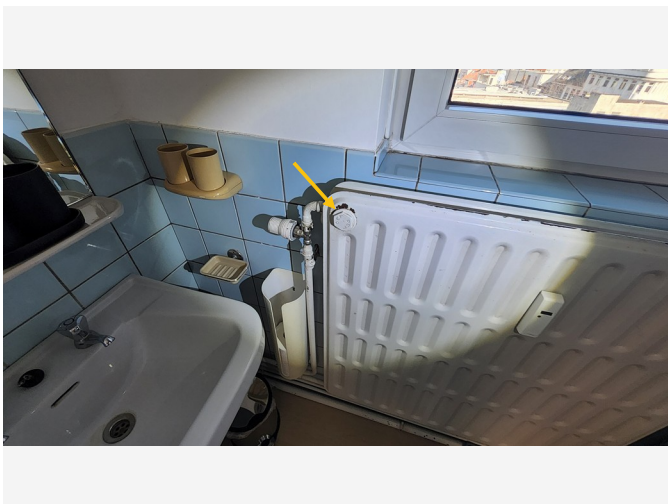
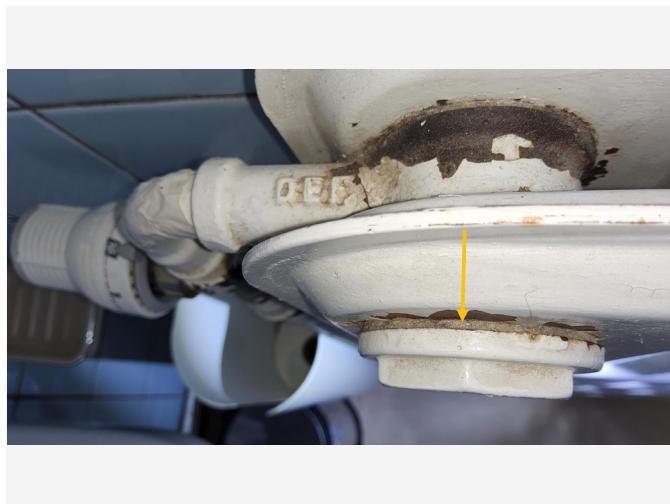
Het asbestmateriaal valt onder de mijlpaal van 2034.

Eindbeoordeling materiaalrisico	Hoog materiaalrisico en/of hoge kans op vezelvrijgave
---------------------------------	---

Gebondenheid	Categorie 2: niet-hechtgebonden met matrix
Asbestsoort (vezeltype)	Crocidoliet aanwezig
Asbestconcentratie	Hoog ($\geq 50\%$)
Afschermingsgraad van het gehele materiaal	Geheel of deels vrij aan de binnenlucht, maar geen contact met binnenluchtstromen
Toestand van het materiaal	Licht beschadigd, licht verweerd. Intacte calciumsilicaatplaat of materiaal met categorie 3-gebondenheid

Beschrijving	Dichting radiatoren
Omgeving	Binnen
Primaire drager	HVAC infrastructuur en uitrusting
Asbestmateriaal	Pakking, dichting
Bindmiddel van asbestmateriaal	Karton - papier - viltachtig
Gebondenheid op basis van bindmiddel	Niet-hechtgebonden
Hoeveelheid (gewicht - aantal)	<ul style="list-style-type: none">• 0,10 kg - 3 stuks
Totaal gewicht	0,30 kg
Eenvoudig bereikbaar	Ja
Bevestigingswijze	<ul style="list-style-type: none">• Geklemd
Identificatiemethode	<p>De asbestdeskundige beoordeelt het materiaal als asbestverdacht en dus asbesthoudend, en dit zonder monstername.</p> <p>Motivatie: De monstername brengt andere schade aan dan schade die inherent is aan de monstername.</p>
Destructieve handeling voor identificatie	Nee

Dringend verwijderen

- Scherm in afwachting van verwijdering het asbestmateriaal af van luchtstromingen en verstoring: bijvoorbeeld door het te verpakken, te fixeren, af te dekken, signalisatie - afbakening aan te brengen, ...
- Voer bijkomende staalname(s) uit.

Bevochtig en fixeer de leien grondig voordat je ze verwijdert.

Gebruik traagdraaiend gereedschap om schade of breuk van de toepassing te voorkomen.

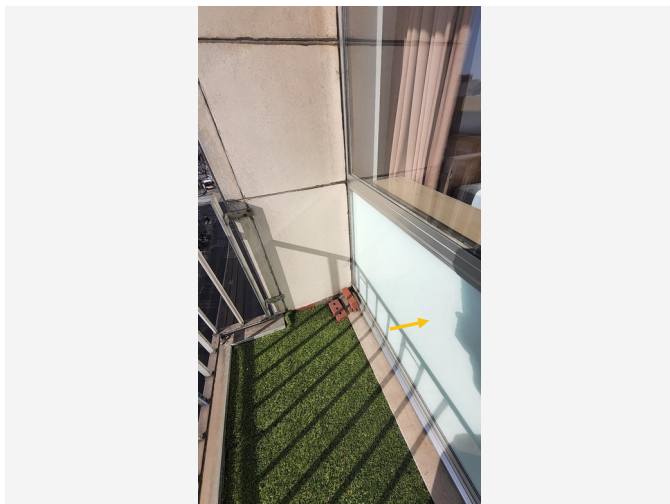
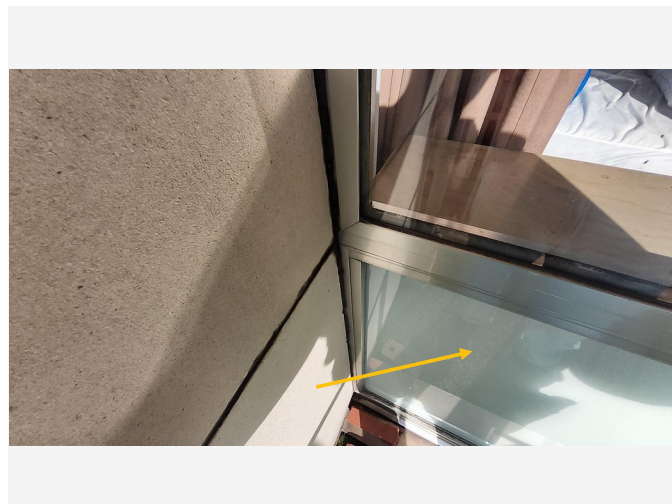
Het asbestmateriaal valt onder de mijlpaal van 2040.

Laag materiaalrisico en/of verlaagde kans op vezelvrijgave

Gebondenheid	Categorie 1: hechtgebonden in oorsprong
Asbestsoort (vezeltype)	Crocidoliet aanwezig
Asbestconcentratie	Laag (< 50%)
Afschermingsgraad van het gehele materiaal	Alleen randen, niet afgeschermd, maar geen contact met binnenluchtstromen
Toestand van het materiaal	Licht beschadigd, licht verweerd. Intacte calciumsilicaatplaat of materiaal met categorie 3-gebondenheid

Beschrijving	Glasal plaat
Omgeving	Binnen
Primaire drager	Binnenwand
Asbestmateriaal	Plaat, paneel, tablet - Geëmailleerd, type Glasal
Bindmiddel van asbestmateriaal	Cement
Gebondenheid op basis van bindmiddel	Hecht
Hoeveelheid (oppervlakte - dikte - aantal)	• 2,00 m ² - 1,00 cm - 1 stuk
Totaal volume	0,02 m ³
Eenvoudig bereikbaar	Ja
Bevestigingswijze	• Geklemd
Identificatiemethode	<p>De asbestdeskundige beoordeelt het materiaal als asbestverdacht en dus asbesthoudend, en dit zonder monstername.</p> <p>Motivatie: Er is een onderzoeksbeperking die monstername verhindert; De asbestdeskundige kan geen volledige risicobeoordeling uitvoeren van het materiaal.</p>
Destructieve handeling voor identificatie	Nee
Opmerking	De plaat aan het terras heeft langs buiten een glas ervoor. Langs binnen is er een isolatie plaat gemonteerd tegen warmteverlies, de plaat kon deels vastgesteld worden maar niet voldoende om een staal van te nemen. De plaat vertoont echter wel verdachte eigenschappen

Zorgvuldig beheren

- Verwijder dit asbestmateriaal zo snel mogelijk. Volg de toestand goed op.
- Voer bijkomende staalname(s) uit.

De toepassingen dienen in hun geheel verwijderd te worden, zonder ze te breken, om vezelverspreiding te voorkomen.

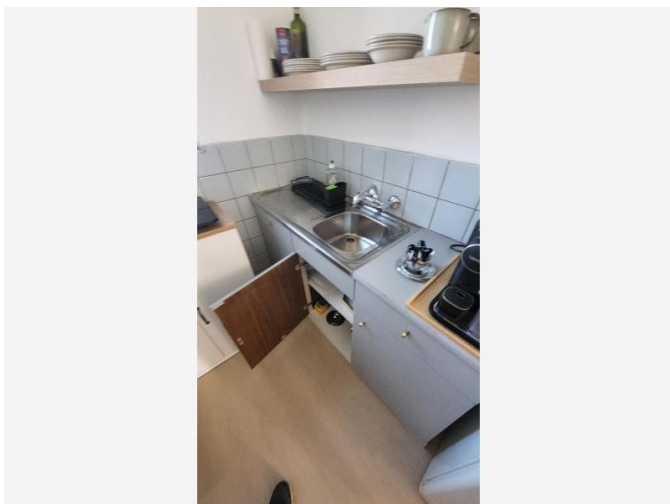
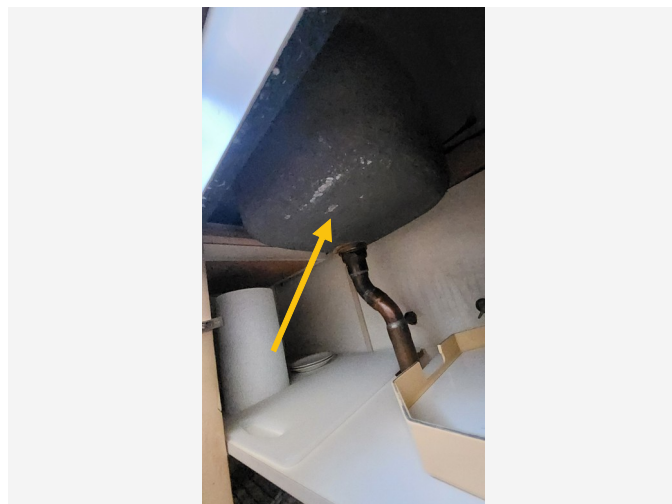
Fiche 3: Coating lavabo

Geen asbest

#	Type	Referentie	Resultaat
3.1	Puntmonster	26/2/26-A3 .1	Geen asbest

Beschrijving	Coating lavabo
Omgeving	Binnen
Primaire drager	Sanitaire infrastructuur en uitrusting (toe- en afvoer)
Bindmiddel van materiaal	Kitten, mastiek, pasta
Gebondenheid op basis van bindmiddel	Hecht
Hoeveelheid (gewicht - aantal)	<ul style="list-style-type: none">• 0,10 kg - 1 stuk
Totaal gewicht	0,10 kg
Identificatiemethode	Een monstername door de asbestdeskundige met laboanalyse door een asbestlabo.
Destructieve handeling voor identificatie	Nee

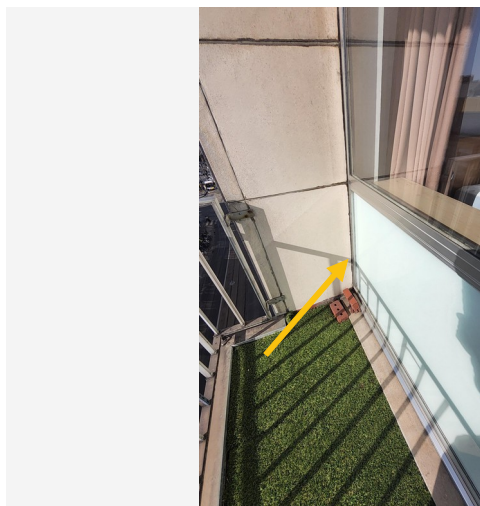
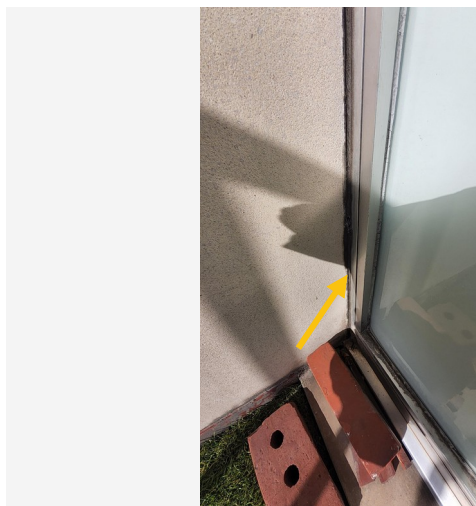
Fiche 4: Mastiek Tussen muur en profiel

Geen asbest

#	Type	Referentie	Resultaat
4.1	Puntmonster	26/2/26-2	Geen asbest

Beschrijving	Mastiek Tussen muur en profiel
Omgeving	Binnen
Primaire drager	Wandopening verticaal (raam, deur, ...)
Bindmiddel van materiaal	Kitten, mastiek, pasta
Gebondenheid op basis van bindmiddel	Hecht
Hoeveelheid (gewicht - aantal)	<ul style="list-style-type: none">• 0,50 kg - 4 stuks
Totaal gewicht	2,00 kg
Identificatiemethode	Een monstername door de asbestdeskundige met laboanalyse door een asbestlabo.
Destructieve handeling voor identificatie	Nee

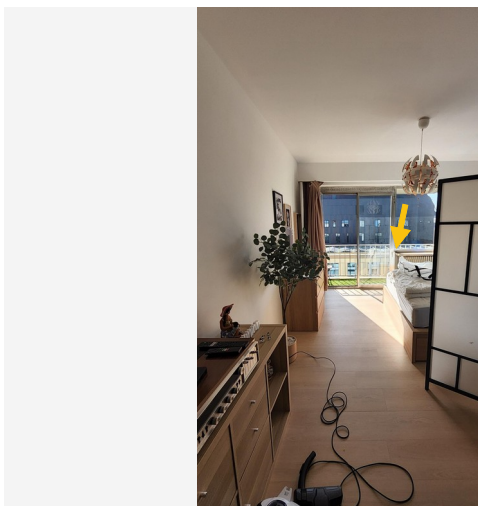
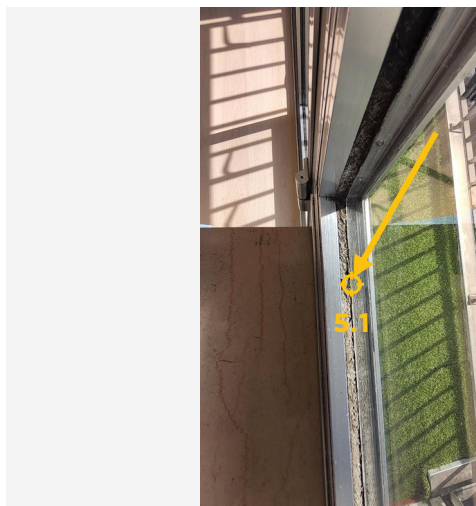
Geen asbest

#	Type	Referentie	Resultaat
5.1	Puntmonster	26/2/26-A1	Geen asbest

Beschrijving	Mastiek tussen glas en profiel
Omgeving	Grenst aan binnen- en buitenlucht
Primaire drager	Wandopening verticaal (raam, deur, ...)
Bindmiddel van materiaal	Kitten, mastiek, pasta
Gebondenheid op basis van bindmiddel	Hecht
Hoeveelheid (gewicht - aantal)	<ul style="list-style-type: none">• 0,50 kg - 2 stuks
Totaal gewicht	1,00 kg
Identificatiemethode	Een monstername door de asbestdeskundige met laboanalyse door een asbestlabo.
Destructieve handeling voor identificatie	Nee

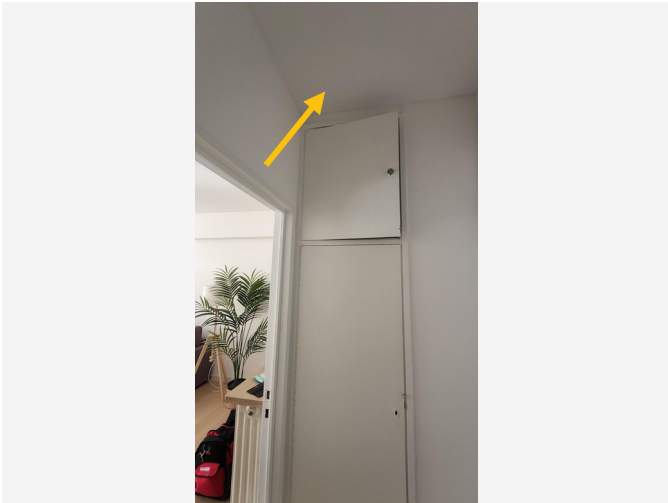
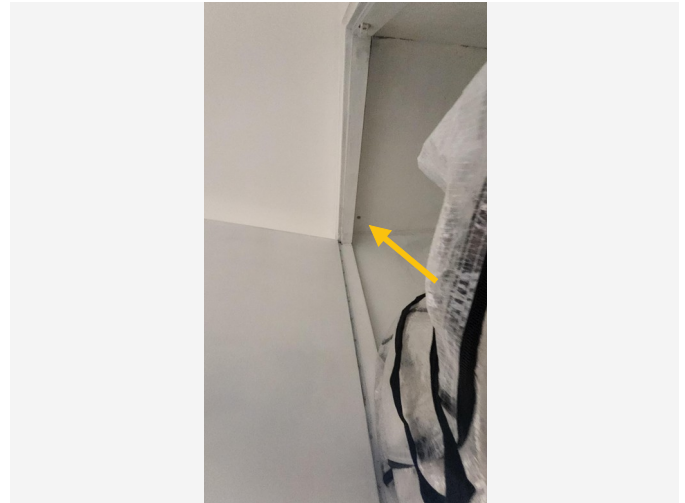
Fiche 6: Pleisterwerk Plafond

Geen asbest

#	Type	Referentie	Resultaat
6.1	Mengmonster	26/2/26-A5	Geen asbest

Beschrijving	Pleisterwerk Plafond
Omgeving	Binnen
Primaire drager	Plafond
Bindmiddel van materiaal	Gips - kalk
Gebondenheid op basis van bindmiddel	Niet-hechtgebonden
Hoeveelheid (oppervlakte - dikte - aantal)	• 50,00 m ² - 3,00 cm - 1 stuk
Totaal volume	1,50 m ³
Identificatiemethode	Een monstername door de asbestdeskundige met laboanalyse door een asbestlabo.
Destructieve handeling voor identificatie	Nee

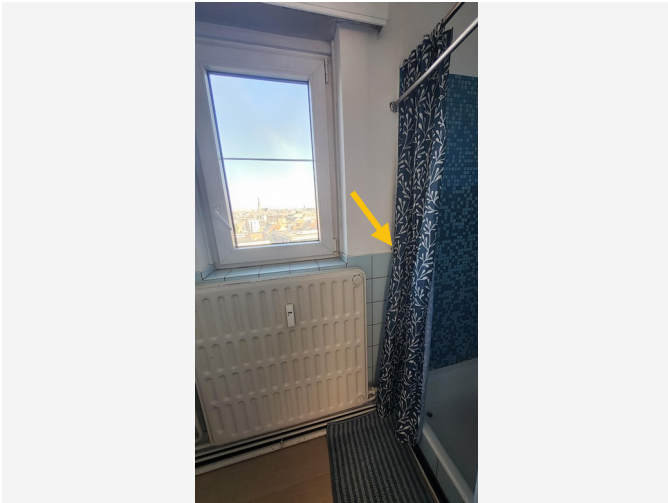
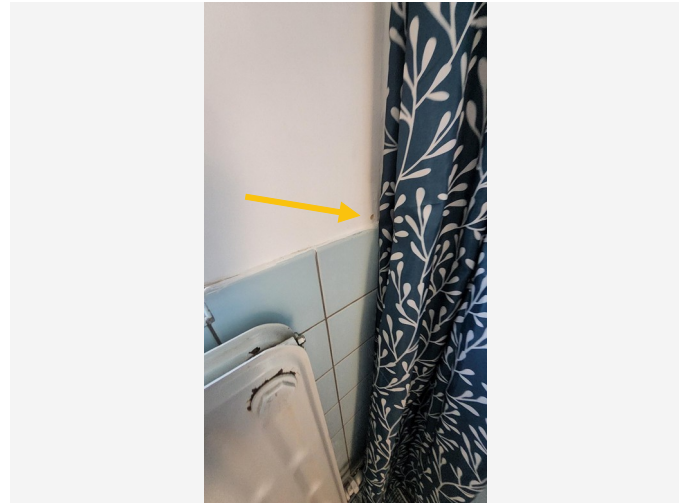
Fiche 7: Pleisterwerk binnenmuren

Geen asbest

#	Type	Referentie	Resultaat
7.1	Mengmonster	26/2/26-A4	Geen asbest

Beschrijving	Pleisterwerk binnenmuren
Omgeving	Binnen
Primaire drager	Binnenwand
Bindmiddel van materiaal	Gips - kalk
Gebondenheid op basis van bindmiddel	Niet-hechtgebonden
Hoeveelheid (oppervlakte - dikte - aantal)	• 50,00 m ² - 3,00 cm - 1 stuk
Totaal volume	1,50 m ³
Identificatiemethode	Een monstername door de asbestdeskundige met laboanalyse door een asbestlabo.
Destructieve handeling voor identificatie	Nee
Opmerking	Staalname badkamer. Woonkamer en hal. Geen cv installatie aanwezig
