Asbestinventarisatetest

Pauwel Vander Scheldenstraat 23, 9700 Oudenaarde

Attestnummer : 20260313-000033.000

Asbestveilig (maar niet asbestvrij)

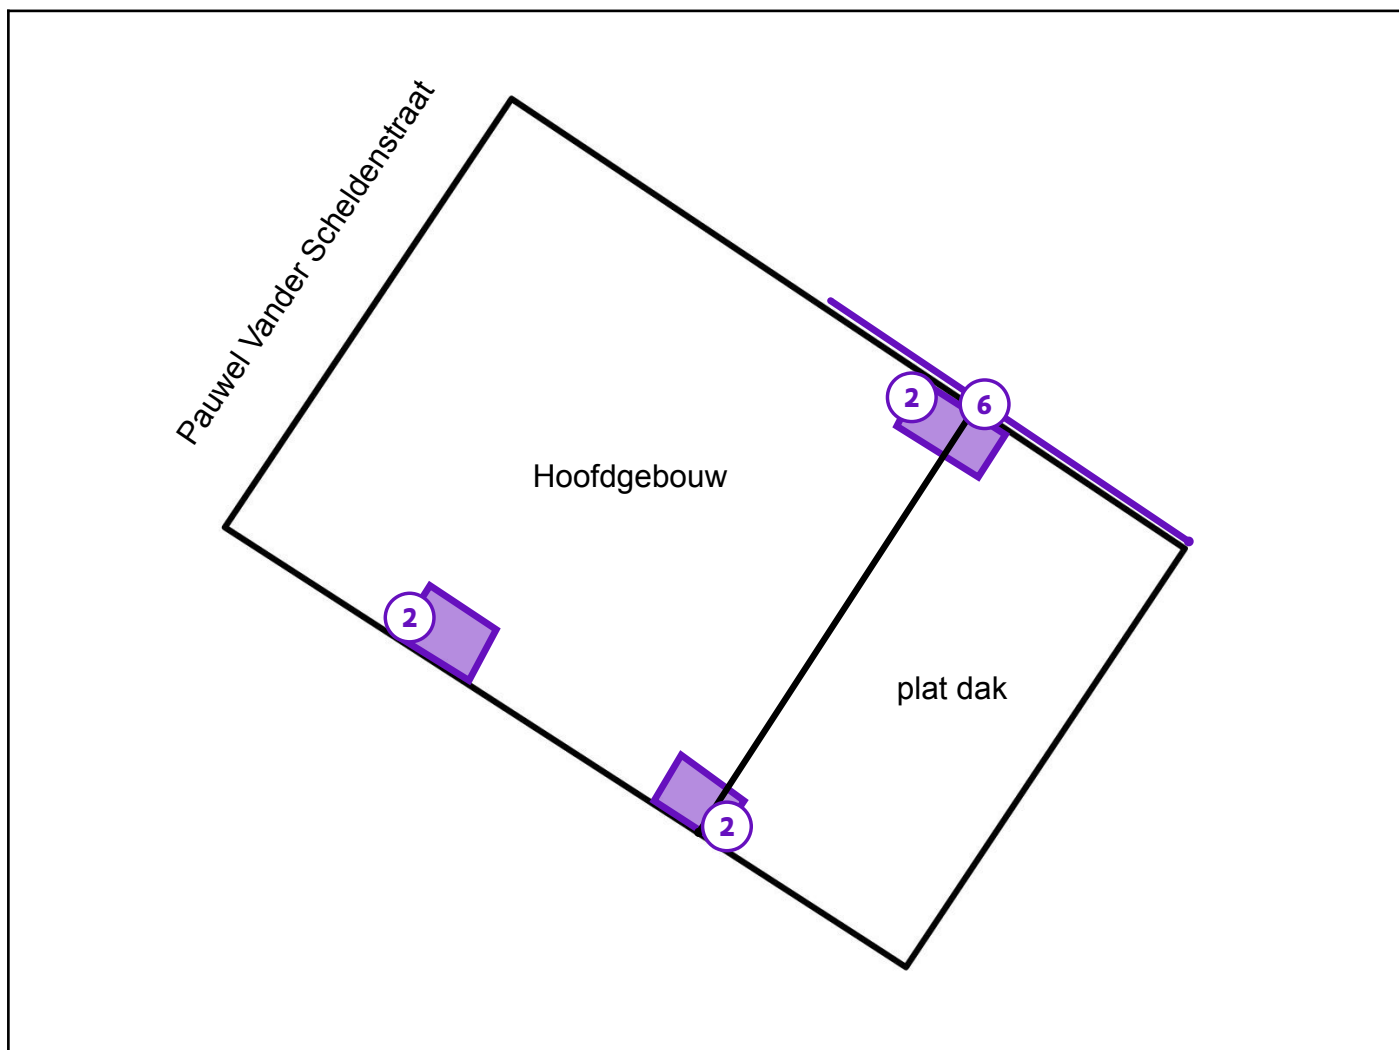
Plan 1.3: Hoofdgebouw - schouwen

Beschrijving	Type	Actie
2. Schouwen - Dak	Beperking	-
6. Leien langs de zijgevel buren	Advies	-

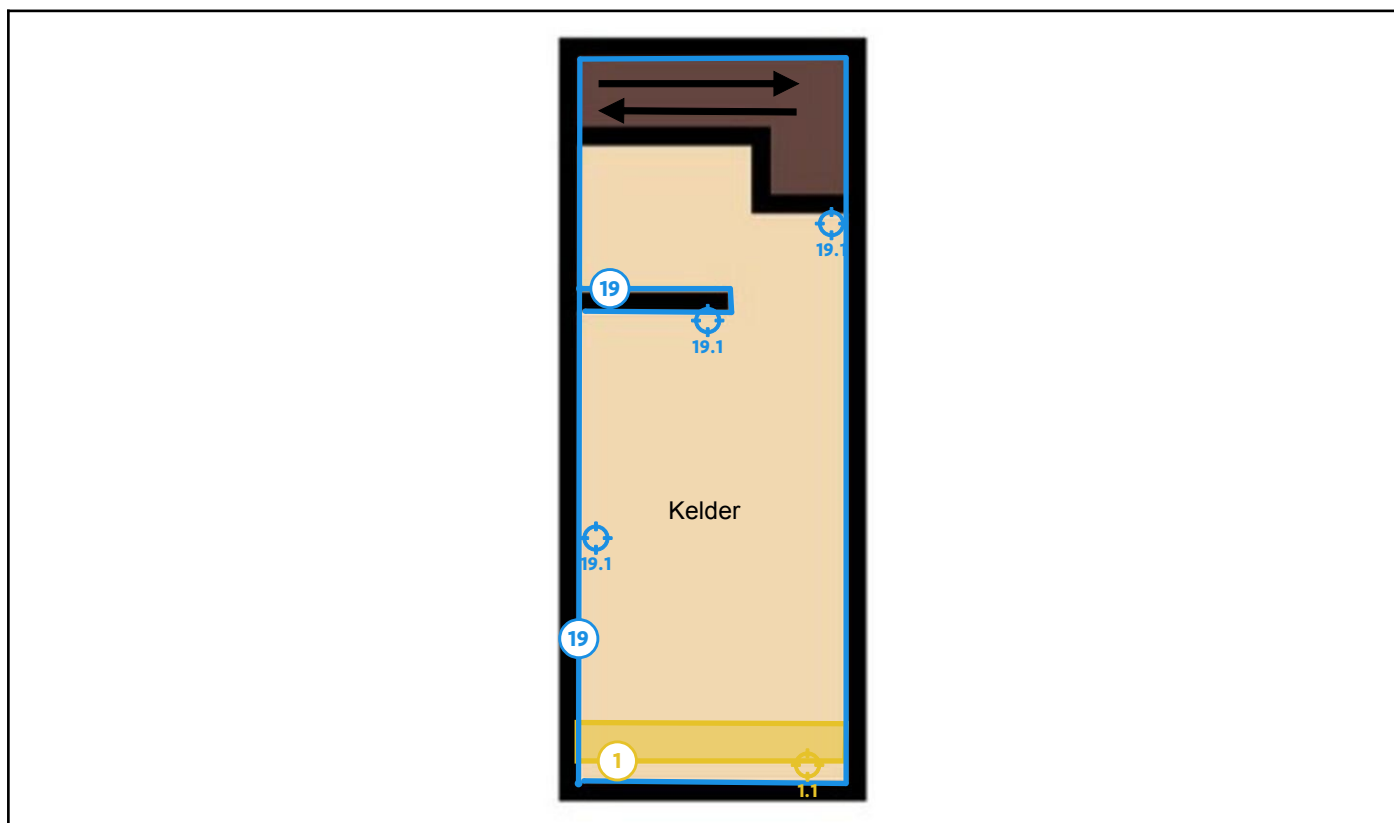
Plan 1.7: kelder

Beschrijving	Type	Actie
1. Koker kelder	Asbestmateriaal	Zorgvuldig beheren
1.1 Code: Staal 4	Puntmonster	-
19. Cementering kelder	Geen asbest	-
19.1 Code: Staal 3	Mengmonster	-

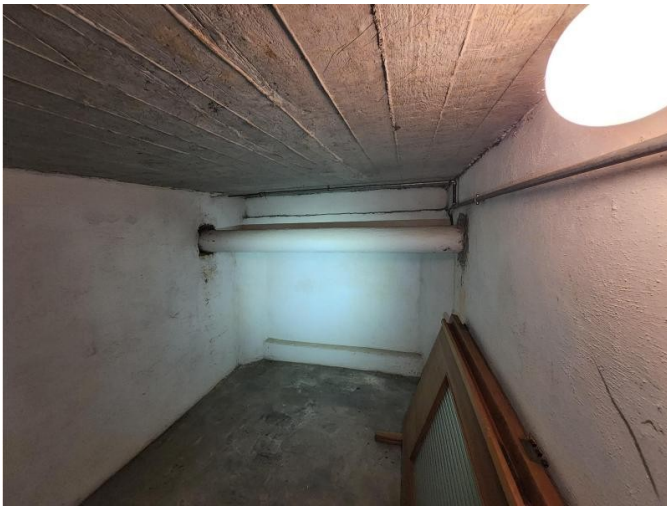
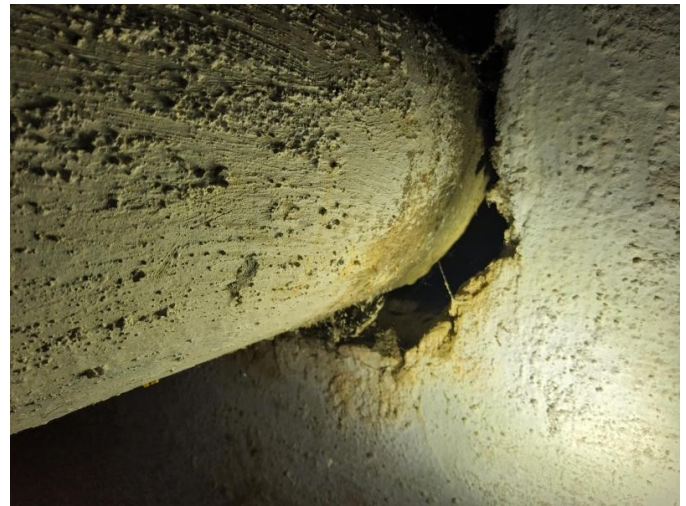
Het asbestmateriaal valt onder de mijlpaal van 2040.

Eindbeoordeling materiaalrisico	Laag materiaalrisico en/of verlaagde kans op vezelvrijgave
Opmerking	De koker was al met een laag geverfd, alsook op heden ingewikkeld met een pvc folie.

Gebondenheid	Categorie 1: hechtgebonden in oorsprong
Asbestsoort (vezeltype)	Crocidoliet aanwezig
Asbestconcentratie	Laag (< 50%)
Afschermingsgraad van het gehele materiaal	Niet-stootvaste afscherming
Toestand van het materiaal	Licht beschadigd, licht verweerd. Intacte calciumsilicaatplaat of materiaal met categorie 3-gebondenheid

#	Type	Referentie	Resultaat
1.1	Puntmonster	Staal 4	Chrysotiel, Crocidoliet

Beschrijving	Koker kelder
Omgeving	Binnen
Primaire drager	Fundering-draagstructuur (horizontaal, verticaal)
Asbestmateriaal	Buis, koker, leiding, pijp, doorvoer
Bindmiddel van asbestmateriaal	Cement
Gebondenheid op basis van bindmiddel	Hecht
Hoeveelheid (lengte - omtrek - dikte - aantal)	<ul style="list-style-type: none"> • 3,99 m - 90,00 cm - 2,00 cm - 1 stuk
Totaal volume	0,072 m ³
Eenvoudig bereikbaar	<p>Nee</p> <ul style="list-style-type: none"> • Verwijdering tast de bouwkundige integriteit aan.
Bevestigingswijze	<ul style="list-style-type: none"> • Geklemd
Identificatiemethode	Een monstername door de asbestdeskundige met laboanalyse door een asbestlabo.
Destructieve handeling voor identificatie	Nee
Opmerking	<p>Mogelijks kan de koker doorlopen naar de voorzijde en/of achterzijde van de woning.</p> <p>De aangegeven hoeveelheden zijn een schatting, mogelijks kan dit afwijken van de realiteit. De kokers kunnen verder doorlopen onder de woning naar achter of naar de straat zijde. Bij sloop is het aangewezen dit verder na te gaan.</p> <p>Opm: Bij verwijdering vraag steeds een bewijs/attest/ticket/facturatie waar het materiaal naar toe is gegaan. Dit heeft u nodig bij het vernieuwen - actualiseren van uw asbestattest.</p>

Zorgvuldig beheren

- Zorg voor een veilig beheer. Vermijd het beschadigen van het asbestmateriaal. Controleer de toestand jaarlijks op wijzigingen.
- Scherm in afwachting van verwijdering het asbestmateriaal af van luchtstromingen en verstoring: bijvoorbeeld door het te verpakken, te fixeren, af te dekken, signalisatie - afbakening aan te brengen, ...
- Zorg voor een veilig beheer en verwijder dit asbestmateriaal wanneer het bij werken eenvoudig bereikbaar wordt. Controleer de toestand jaarlijks op wijzigingen.

- Eenvoudige handelingen: mag via doe-het-zelf of door werknemer(s) met opleidingsattest eenvoudige handelingen
- In de kelder van het gebouw is te zien dat er een afvoerkoker aanwezig is. Vermoedelijk loopt die onder het gebouw door naar de straatzijde van het gebouw of naar achter. Indien het gebouw op lange termijn wordt afgebroken kan de buis worden verwijderd onder het gebouw. Op korte termijn kan men de koker afschermen om te beschermen tegen eventuele schade en vrijkomen van asbestvezels.

Omwille dat de doorsteekkoker onder het gebouw doorloopt is de toepassing hierdoor moeilijk te verwijderen. Dit kan daarom het veiligst verwijderd worden door een professional die beschikt over het

opleidingsattest 'Asbestverwijdering eenvoudige handelingen' of erkend asbestverwijderaar.

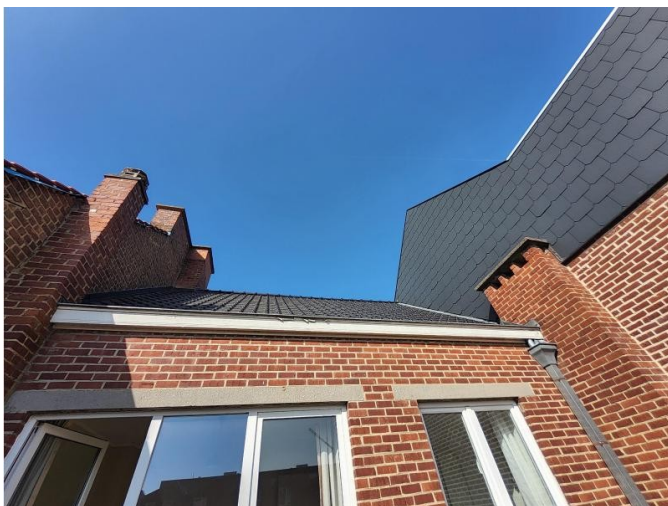
Tijdelijke beperking

Reden: Het te onderzoeken materiaal situeert zich hoger dan 3,50 m te rekenen vanaf een veilige ondergrond

Uitleg van de asbestdeskundige: Er zijn schouwen aanwezig boven de woning, er kon op heden niet direct worden nagegaan of deze nog actief in gebruik zijn.

Mogelijks kan er nog een koker aanwezig zijn in de schouw al dan niet asbesthoudend.

De inspectie hiervan kon niet plaatsvinden omwille van de hoogte, bij een volgende renovatie is het aan te raden dit verder na te gaan.

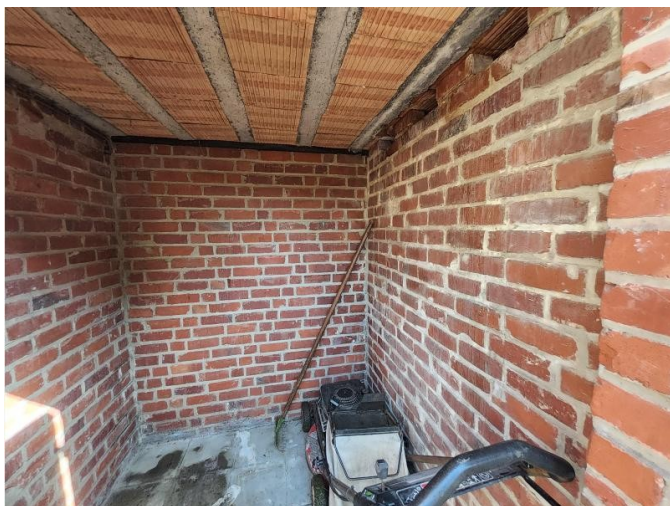
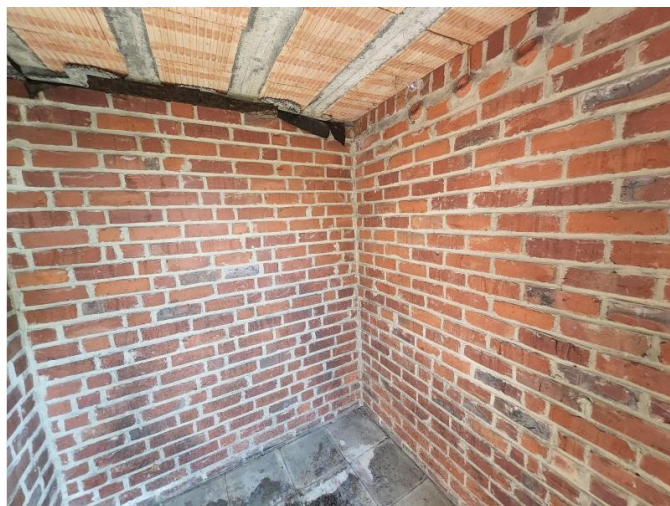
De binnenmuren van het bijgebouw bestaat voornamelijk uit de blote bakstenen.

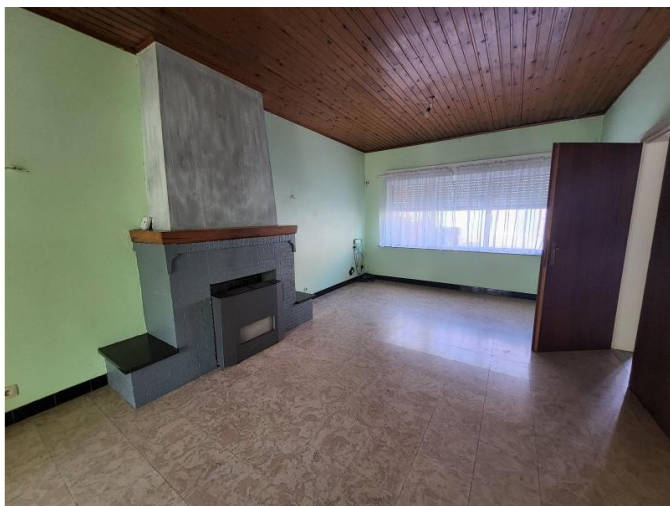
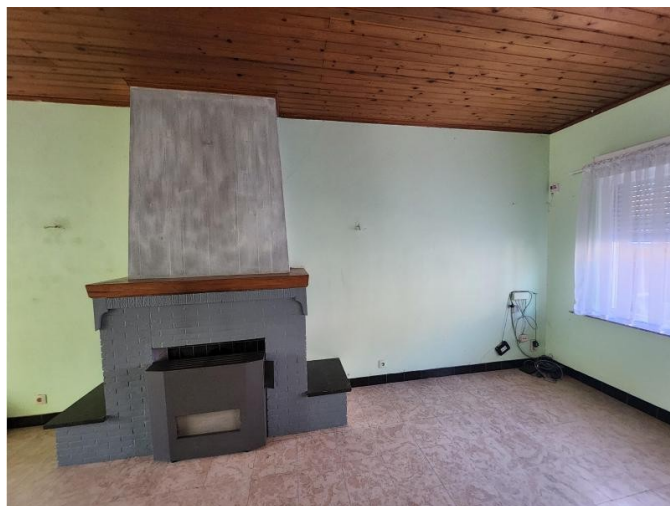
In de woning was er vroeger een haard aanwezig die nu als sierhaard wordt gebruikt. Mogelijks kan er nog een toepassing verborgen zijn hierachter. Bij renovatie is het steeds aangewezen hier verder onderzoek op te doen.

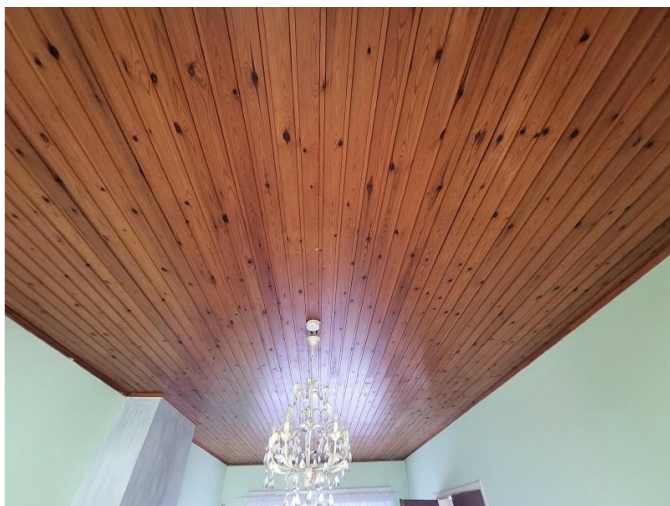
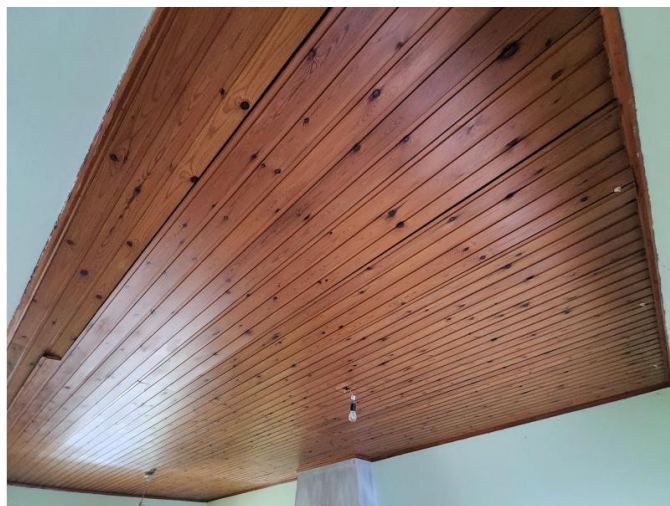
Het plafond in de leefruimte is voornamelijk bezet met houten latten. Deze werden vermoedelijk geplaatst tijdens de laatste renovatiewerken. Mogelijks kan er achter de houten latten nog ouder pleisterwerk en/of ander materiaal zitten. Bij een volgende renovatie steeds verder nagaan.

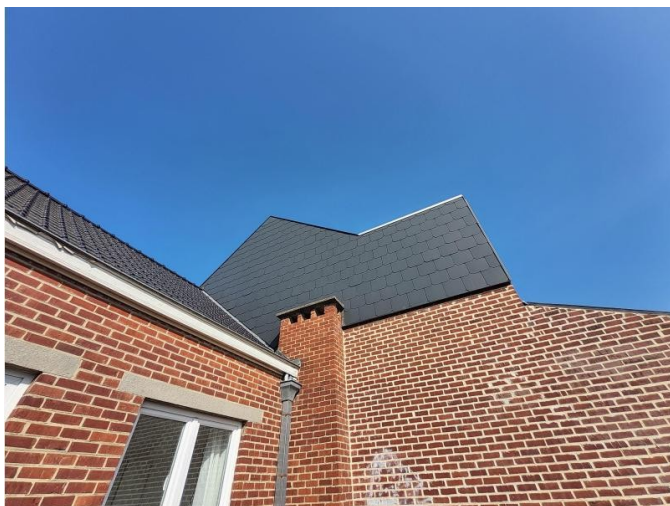
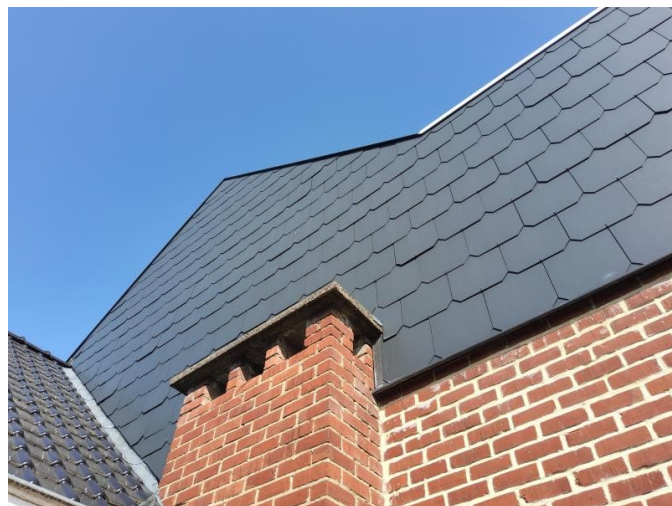
Aan de zijgevel van de buren zijn er leien geplaatst, welke recenter in de periode van 2021 werden geplaatst.

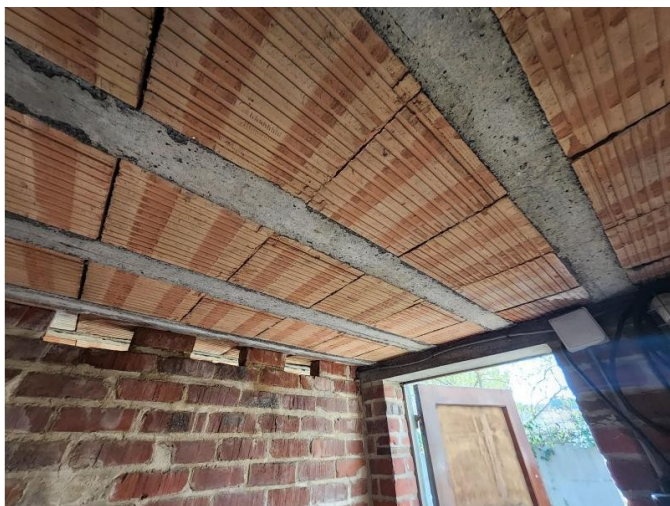
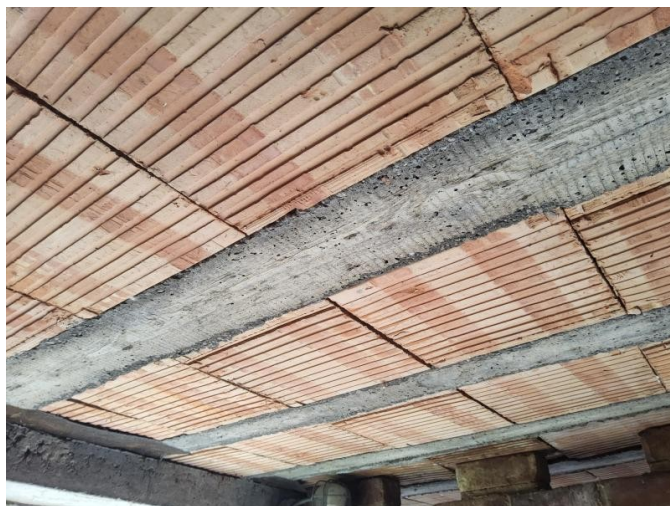
Het plafond van het bijgebouw bestaat voornamelijk uit de blote bakstenen (potten).

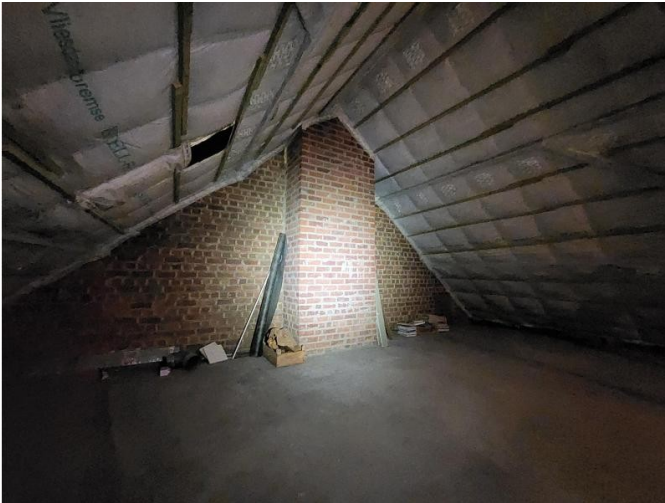
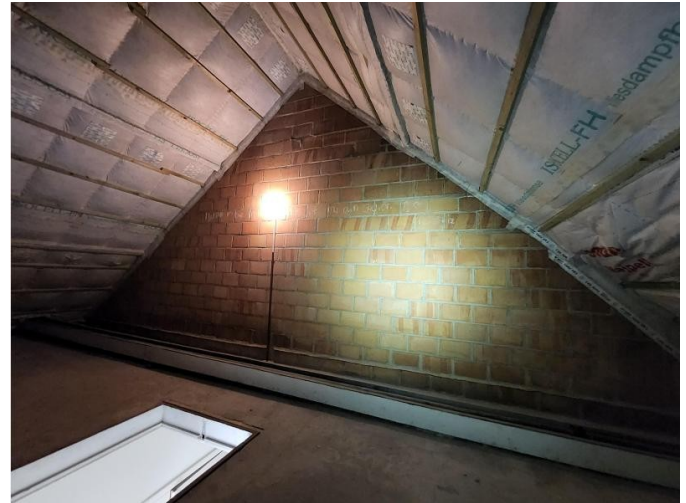
De binnenmuren van de zolder bestaan voornamelijk uit de blote bakstenen.

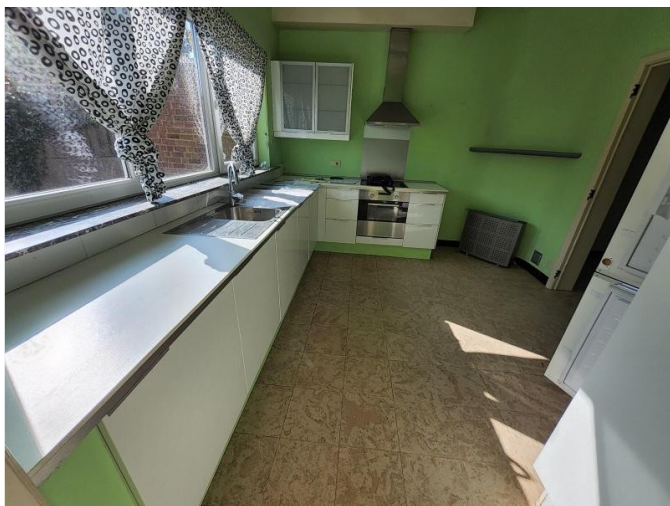
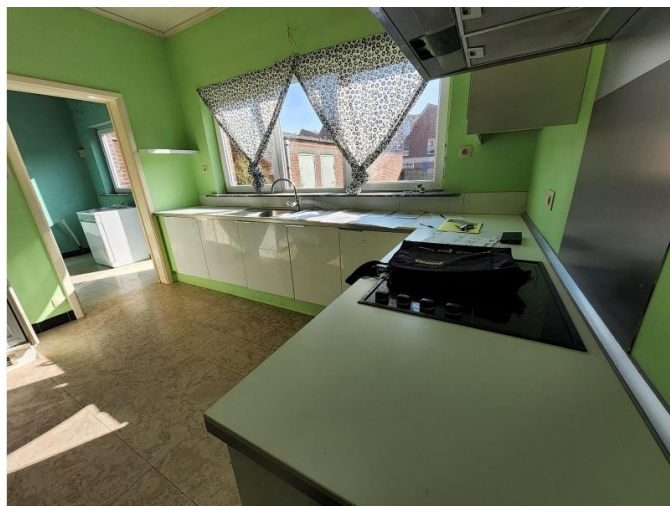
De inrichting van de keuken werd recenter vernieuwd.

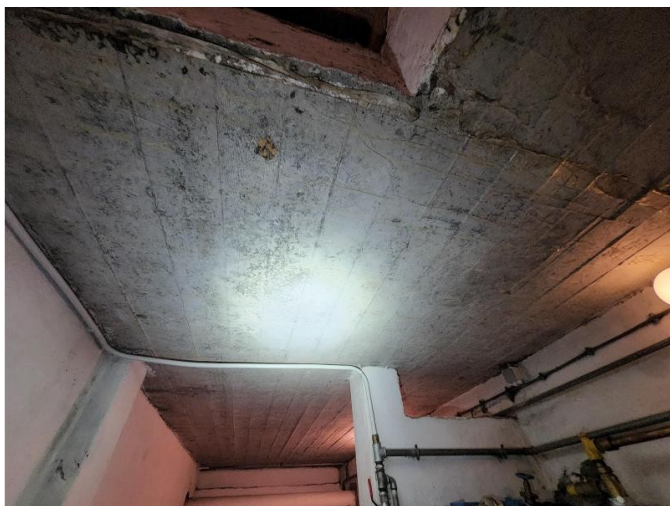
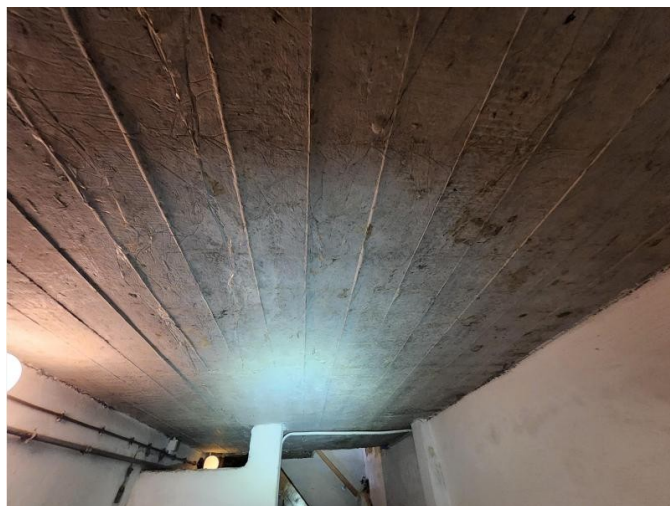
Het plafond van de kelderruimte bestaat voornamelijk uit de betongewelven.

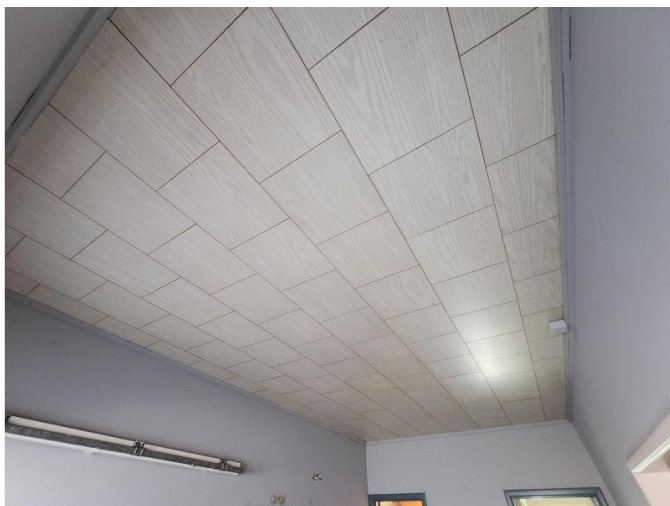
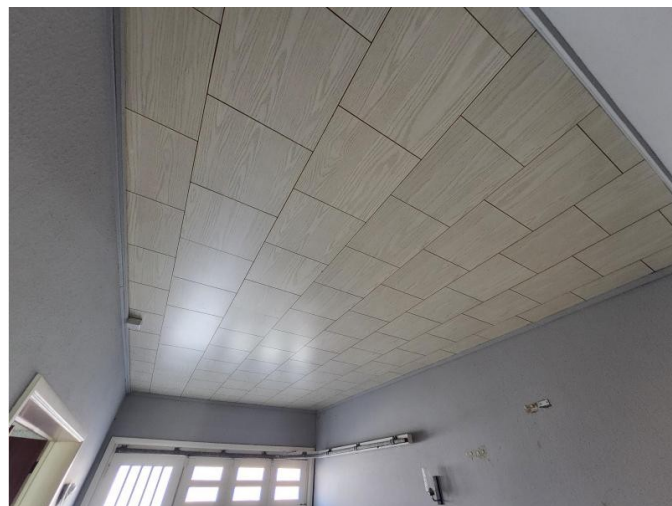
Het plafond in de garage bestaat voornamelijk uit decoratieve tegels, mogelijks kan er hierachter nog ouder pleisterwerk zitten en/of ander materiaal. Bij een volgende renovatie is het aan te raden om hier verder onderzoek op te doen. Tijdens de inspectie waren er geen facturen en/of fotomateriaal beschikbaar die het zou kunnen uitsluiten.

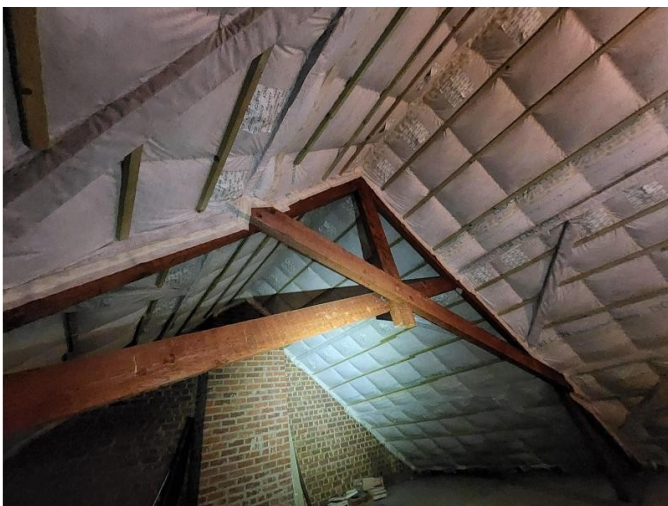
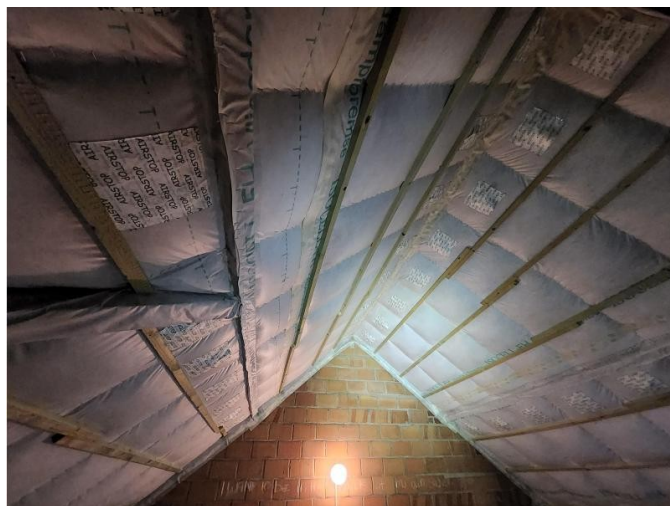
Op de zolderruimte kan men vaststellen dat deze volledig werd geïsoleerd langs de binnenzijde. Waardoor het niet mogelijk is om het onderdak verder langs binnen na te gaan.
