Asbestinventarisatetest

Pastorijweg 86, 1790 Affligem

Attestnummer : 20260507-000538.000

Niet-asbestveilig

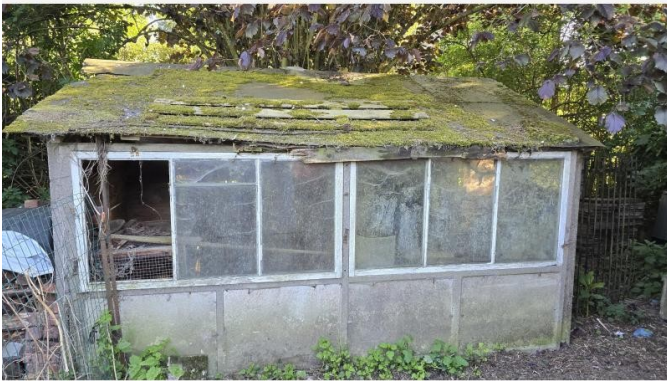
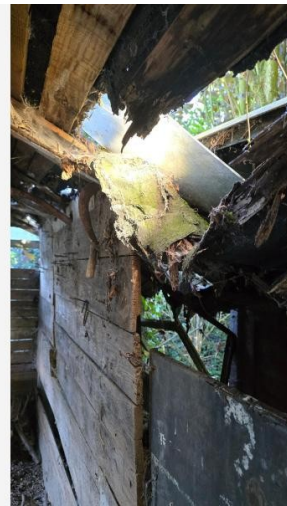
Eindbeoordeling materiaalrisico	Hoog materiaalrisico en/of hoge kans op vezelvrijgave
---------------------------------	---

Gebondenheid	Categorie 1: hechtgebonden in oorsprong
Asbestsoort (vezeltype)	Alleen chrysotiel aanwezig
Asbestconcentratie	Laag (< 50%)
Afschermingsgraad van het gehele materiaal	Geheel of deels vrij aan binnenluchtstromen
Toestand van het materiaal	Zwaar beschadigd, zwaar verweerd

Beschrijving	Roofing plat dak tuinhuis
Omgeving	Grenst aan binnen- en buitenlucht
Primaire drager	Plat dak
Asbestmateriaal	Dak- en gevelbekleding - Roofing
Bindmiddel van asbestmateriaal	Bitumen (roofing, teer, asfalt)
Gebondenheid op basis van bindmiddel	Hecht
Hoeveelheid (oppervlakte - aantal)	<ul style="list-style-type: none">• 6,00 m² - 1 stuk
Totale oppervlakte	6,00 m ²
Eenvoudig bereikbaar	Ja
Bevestigingswijze	<ul style="list-style-type: none">• Onbekend
Identificatiemethode	<p>De asbestdeskundige beoordeelt het materiaal als asbestverdacht en dus asbesthoudend, en dit zonder monsternamen.</p> <p>Motivatie: De opdrachtgever weigert om het materiaal te laten bemonsteren.</p>
Destructieve handeling voor identificatie	Nee
Opmerking	<p>Deze oppervlakte, volumes en gewichten zijn niet gemeten, maar geschat op basis van een benadering van de aanwezige roofing (de opgegeven hoeveelheden mogen niet gebruikt worden als maatstaf voor heffingen). Eigenaar zag geen meerwaarde in staalname gezien de staat van het gebouw. Bij renovatie of sloop dient de roofing als asbesthoudend behandeld te worden tenzij staalname anders uitwijst.</p>

- Hemelwater dat afspoelt van asbestcement daken of gevels kan asbestdeeltjes bevatten. Gebruik het enkel voor gesloten circuits (bv. spoelen toiletten). Reinig na het vervangen van het dak of de gevel de dakgoten en regenwaterput of -ton om asbesthoudend sediment of slib te verwijderen
- Voer bijkomende staalname(s) uit.

- Eenvoudige handelingen: enkel door erkend asbestverwijderaar
De saneerder motiveert zijn werkwijze.

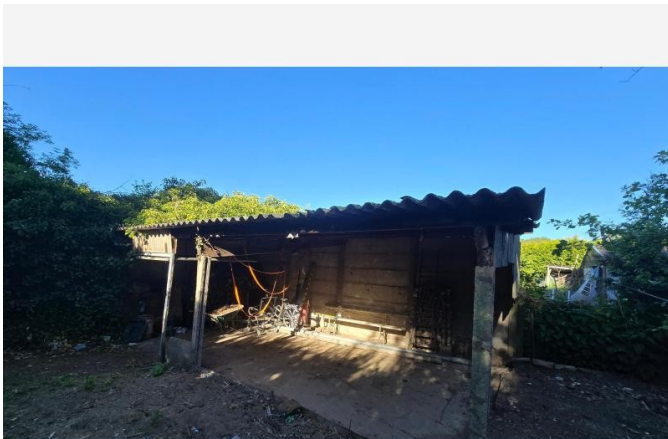
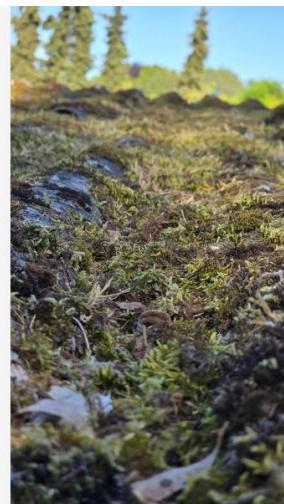
Hoog materiaalrisico en/of hoge kans op vezelvrijgave

Gebondenheid	Categorie 1: hechtgebonden in oorsprong
Asbestsoort (vezeltype)	Crocidoliet aanwezig
Asbestconcentratie	Laag (< 50%)
Afschermingsgraad van het gehele materiaal	Geheel of deels vrij aan de binnenlucht, maar geen contact met binnenluchtstromen
Toestand van het materiaal	Zwaar beschadigd, zwaar verweerd

Beschrijving	Dak in golfplaten (cement)
Omgeving	Grenst aan binnen- en buitenlucht
Primaire drager	Plat dak
Asbestmateriaal	Dak- en gevelbekleding - Golfplaat
Bindmiddel van asbestmateriaal	Cement
Gebondenheid op basis van bindmiddel	Hecht
Hoeveelheid (oppervlakte - aantal)	<ul style="list-style-type: none">• 65,00 m² - 1 stuk
Totale oppervlakte	65,00 m ²
Eenvoudig bereikbaar	Ja
Bevestigingswijze	<ul style="list-style-type: none">• Onbekend
Identificatiemethode	<p>De asbestdeskundige beoordeelt het materiaal als asbestverdacht en dus asbesthoudend, en dit zonder monsternamen.</p> <p>Motivatie: De opdrachtgever weigert om het materiaal te laten bemonsteren.</p>
Destructieve handeling voor identificatie	Nee
Opmerking	De hoeveelheid is een schatting, waar evenwel afwijkingen op mogelijk zijn. Deze afwijkingen zijn geen maatstaaf voor heffing.

- Verwijder dit asbestmateriaal zo snel mogelijk. Volg de toestand goed op.
- Hemelwater dat afspoelt van asbestcement daken of gevels kan asbestdeeltjes bevatten. Gebruik het enkel voor gesloten circuits (bv. spoelen toiletten). Reinig na het vervangen van het dak of de gevel de dakgoten en regenwaterput of -ton om asbesthoudend sediment of slib te verwijderen
- Voer bijkomende staalname(s) uit.

- Eenvoudige handelingen: enkel door erkend asbestverwijderaar
Deze toepassing kan enkel door een erkende asbestverwijderaar verwijderd worden omdat er hier automatisch een verhoogd risico op vrijgave van asbestvezels (max. concentratie 0,01 vezels/cm³ - CODEX - Art. VI.3-54) ontstaat. (Bron: VLAREM II: 6.4.0.1 par1, par2 en par3). Een erkend asbestverwijderaar moet ingeschakeld worden voor deze toepassingen die niet (kunnen) worden verwijderd door de couveuzetakmethode, door hermetische zone of door de materialen beschreven in Vlarem II, art. 6.4.0.1 par2. (Bron: Leidraad bij het Inspectieprotocol)

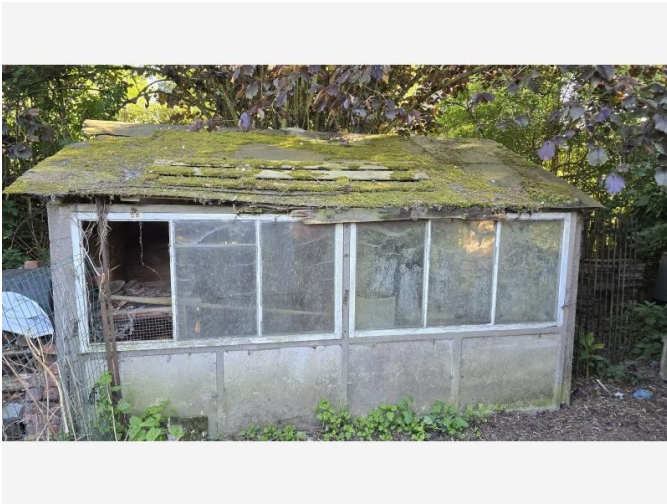
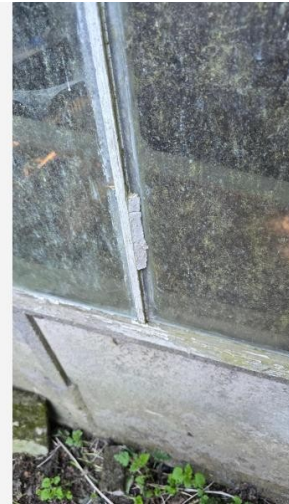
Eindbeoordeling materiaalrisico	Hoog materiaalrisico en/of hoge kans op vezelvrijgave
---------------------------------	---

Gebondenheid	Categorie 1: hechtgebonden in oorsprong
Asbestsoort (vezeltype)	Amfibool aanwezig, uitgezonderd crocidoliet
Asbestconcentratie	Laag (< 50%)
Afschermingsgraad van het gehele materiaal	Geheel of deels vrij aan binnenluchtstromen
Toestand van het materiaal	Zwaar beschadigd, zwaar verweerd

Beschrijving	Mastiek (asbestverdacht) tuinhuis
Omgeving	Buiten
Primaire drager	Wandopening verticaal (raam, deur, ...)
Asbestmateriaal	In-situ afwerkingslagen - Pasta, stopverf, voegsel, stopsel, vulsel, mastiek, katten, ...
Bindmiddel van asbestmateriaal	Kitten, mastiek, pasta
Gebondenheid op basis van bindmiddel	Hecht
Hoeveelheid (gewicht - aantal)	<ul style="list-style-type: none">• 1,00 kg - 1 stuk
Totaal gewicht	1,00 kg
Eenvoudig bereikbaar	Ja
Bevestigingswijze	<ul style="list-style-type: none">• Verlijmd, ingegoten, versmeerd
Identificatiemethode	<p>De asbestdeskundige beoordeelt het materiaal als asbestverdacht en dus asbesthoudend, en dit zonder monstername.</p> <p>Motivatie: De opdrachtgever weigert om het materiaal te laten bemonsteren.</p>
Destructieve handeling voor identificatie	Nee
Opmerking	Gezien de leeftijd van de kit en op het ontbreken van de nodige bewijstukken werd gekozen de kit als verdacht te noteren. De eigenaar verkoos bij dit materiaal om geen monstername uit te voeren.

- Scherm in afwachting van verwijdering het asbestmateriaal af van luchtstromingen en verstoring: bijvoorbeeld door het te verpakken, te fixeren, af te dekken, signalisatie - afbakening aan te brengen, ...

- Eenvoudige handelingen: mag via doe-het-zelf of door werknemer(s) met opleidingsattest eenvoudige handelingen
Deze toepassing mag door een aannemer die over een opleidingsattest eenvoudige handelingen beschikt of door een particulier (doe-het-zelver), verwijderd worden indien er geen verhoogd risico op vrijgave van asbestvezels (max. concentratie 0,01 vezels/cm³ - CODEX Art. VI.3-54) ontstaat en de toepassing voorafgaand wordt gefixeerd/bevochtigd. De individuele elementen moeten zonder machinale werktuigen (boormachine, slijpschijf, hogedrukreiniger, â†) en zonder breken of gooien een voor een losgemaakt worden en dubbel en luchtdicht verpakt afgevoerd worden naar een erkend afvalpunt (recyclagepark). Daar moeten ze voorzichtig in de container voor asbestafval worden gelegd. Op het recyclagepark worden uitsluitend hechtgebonden asbestmaterialen aanvaard. Niet-hechtgebonden asbestmaterialen kunnen enkel bij een erkend asbestverwijderaar of asbestafvalverwerker worden aangeboden.

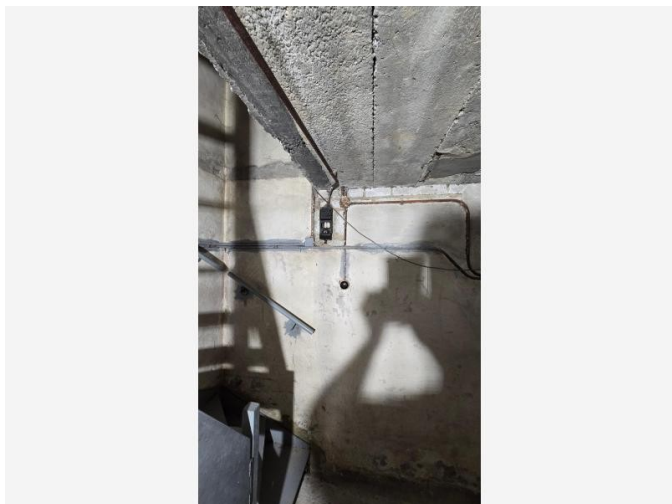
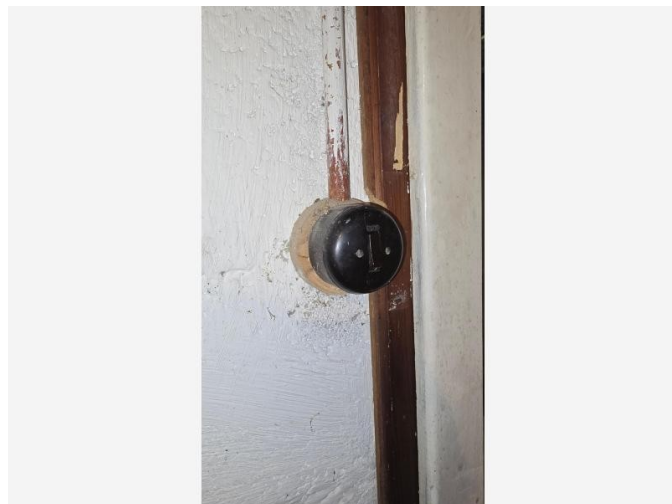
Beschrijving	Bakeliet zekeringkast onderaan de keldertrap
Omgeving	Binnen
Primaire drager	Communicatie en elektrische infrastructuur en uitrusting
Asbestmateriaal	Plaat, paneel, tablet - Type Bakeliet
Bindmiddel van asbestmateriaal	Kunststof of -hars
Gebondenheid op basis van bindmiddel	Hecht
Hoeveelheid (oppervlakte - dikte - aantal)	<ul style="list-style-type: none">• 0,10 m² - 1,00 cm - 1 stuk
Totaal volume	0,001 m ³
Eenvoudig bereikbaar	Ja
Bevestigingswijze	<ul style="list-style-type: none">• Geschroefd
Identificatiemethode	<p>De asbestdeskundige beoordeelt het materiaal als asbestverdacht en dus asbesthoudend, en dit zonder monstername.</p> <p>Motivatie: De monstername brengt andere schade aan dan schade die inherent is aan de monstername.</p>
Destructieve handeling voor identificatie	Nee
Opmerking	Zichtbaar onderaan de keldertrap.

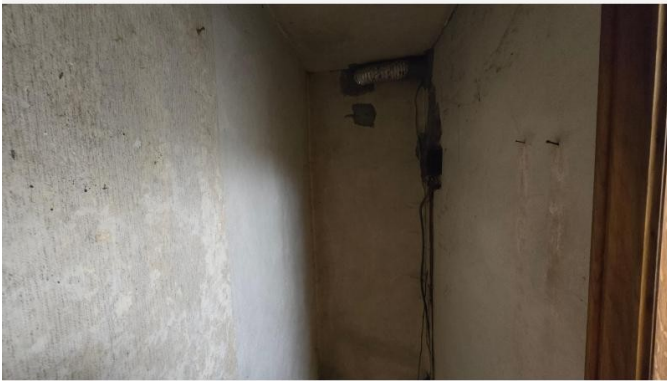
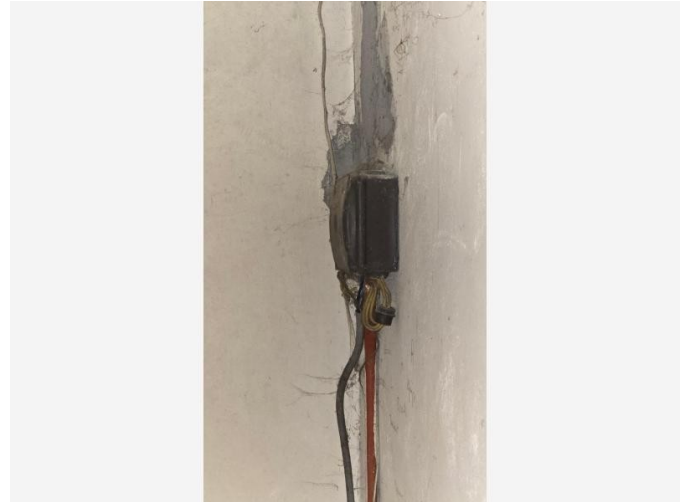
Fiche 9: Bakeliet zekeringkast gelijkvloer(keldertrap boven)

Beschrijving	Bakeliet zekeringkast gelijkvloer(keldertrap boven)
Omgeving	Binnen
Primaire drager	Communicatie en elektrische infrastructuur en uitrusting
Asbestmateriaal	Plaat, paneel, tablet - Type Bakeliet
Bindmiddel van asbestmateriaal	Kunststof of -hars
Gebondenheid op basis van bindmiddel	Hecht
Hoeveelheid (oppervlakte - dikte - aantal)	<ul style="list-style-type: none">• 0,15 m² - 2,00 cm - 1 stuk
Totaal volume	0,003 m ³
Eenvoudig bereikbaar	Ja
Bevestigingswijze	<ul style="list-style-type: none">• Geschroefd
Identificatiemethode	<p>De asbestdeskundige beoordeelt het materiaal als asbestverdacht en dus asbesthoudend, en dit zonder monstername.</p> <p>Motivatie: De monstername brengt andere schade aan dan schade die inherent is aan de monstername.</p>
Destructieve handeling voor identificatie	Nee
Opmerking	Zichtbaar wanneer u op de keldertrap bovenaan staat.

- Eenvoudige handelingen: mag via doe-het-zelf of door werknemer(s) met opleidingsattest eenvoudige handelingen
Deze toepassing mag door een aannemer die over een opleidingsattest eenvoudige handelingen beschikt of door een particulier (doe-het-zelver), verwijderd worden indien er geen verhoogd risico op vrijgave van asbestvezels (max. concentratie 0,01 vezels/cm³ - CODEX Art. VI.3-54) ontstaat en de toepassing voorafgaand wordt gefixeerd/bevochtigd. De individuele elementen moeten zonder machinale werktuigen (boormachine, slijpschijf, hogedrukreiniger, etc.) en zonder breken of gooien een voor een losgemaakt worden en dubbel en luchtdicht verpakt afgevoerd worden naar een erkend afvalpunt (recyclagepark). Daar moeten ze voorzichtig in de container voor asbestafval worden gelegd. Op het recyclagepark worden uitsluitend hechtgebonden asbestmaterialen aanvaard. Niet-hechtgebonden asbestmaterialen kunnen enkel bij een erkend asbestverwijderaar of asbestafvalverwerker worden aangeboden.

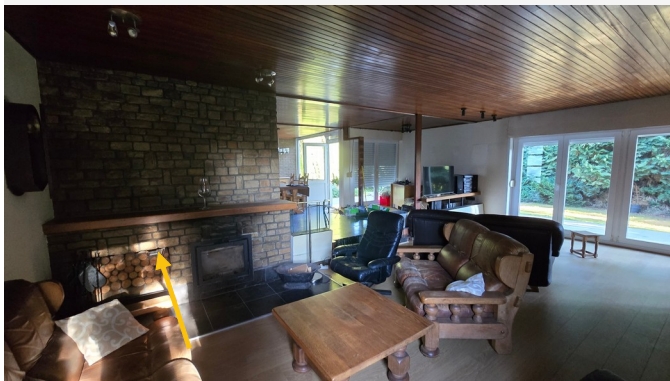
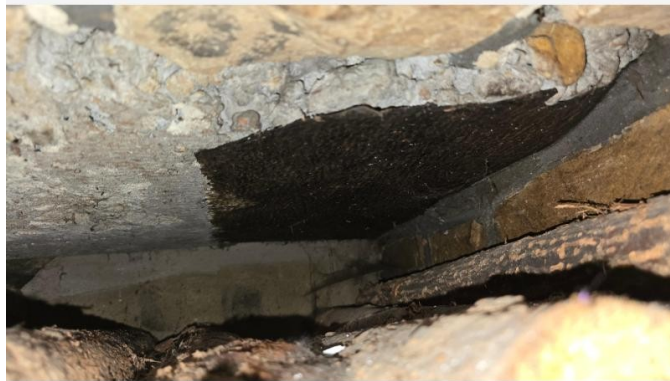
Fiche 21: Vezelplaat

Beschrijving	Vezelplaat
Omgeving	Binnen
Primaire drager	Binnenwand
Bindmiddel van materiaal	Karton - papier - viltachtig
Gebondenheid op basis van bindmiddel	Niet-hechtgebonden
Hoeveelheid (gewicht - aantal)	<ul style="list-style-type: none">• 0,50 kg - 1 stuk
Totaal gewicht	0,50 kg
Identificatiemethode	Een monstername door de asbestdeskundige met laboanalyse door een asbestlabo.
Destructieve handeling voor identificatie	Nee
Opmerking	In de hout opslag naast de open haard bevindt zich tegen de bovenkant van de houten balk een kartonachtig paneel. Dit paneel werd bemonsterd en bevat geen asbest.

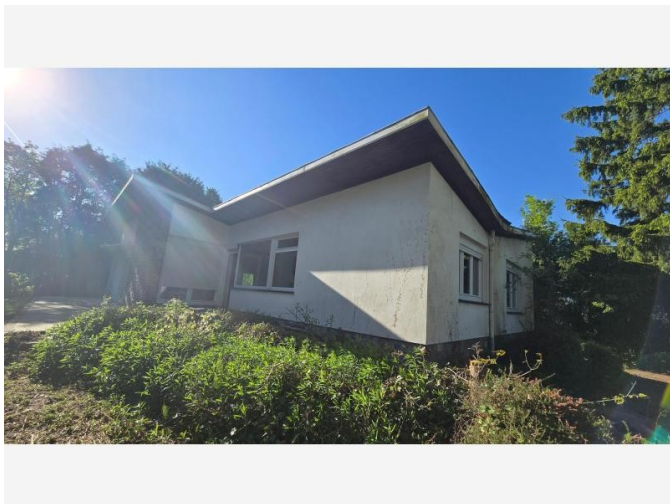
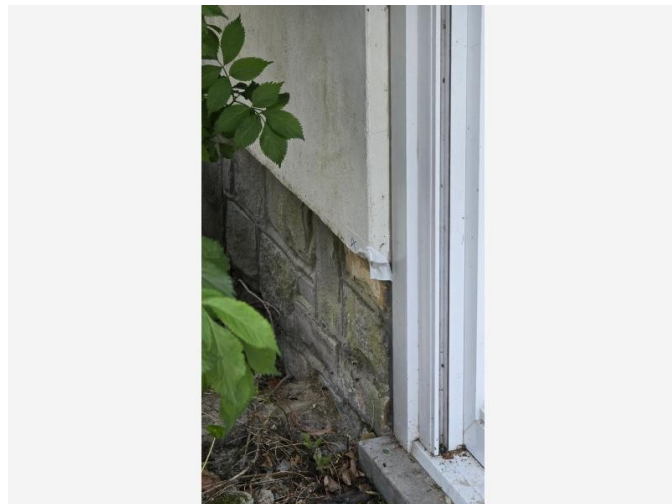
Fiche 24: Cementering gevel

Beschrijving	Cementering gevel
Omgeving	Buiten
Primaire drager	Wand buitenschil
Bindmiddel van materiaal	Cement
Gebondenheid op basis van bindmiddel	Hecht
Hoeveelheid (oppervlakte - dikte - aantal)	• 200,00 m ² - 2,00 cm - 1 stuk
Totaal volume	4,00 m ³
Identificatiemethode	Een monstername door de asbestdeskundige met laboanalyse door een asbestlabo.
Destructieve handeling voor identificatie	Nee
Opmerking	De afmetingen zijn een beredeneerde schatting en kunnen geen maatstaaf voor enige heffing zijn.

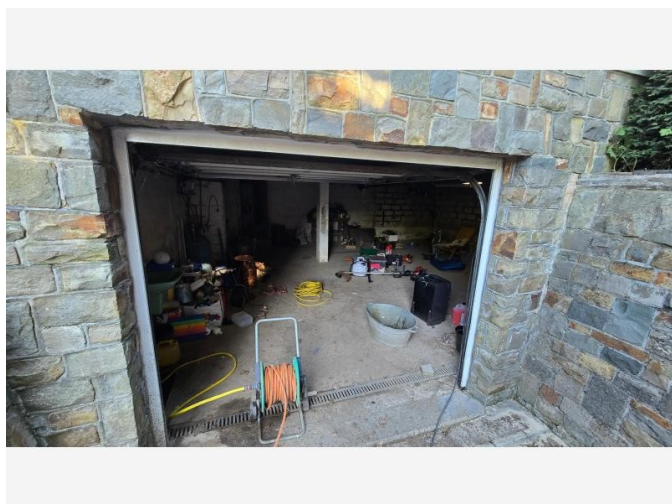
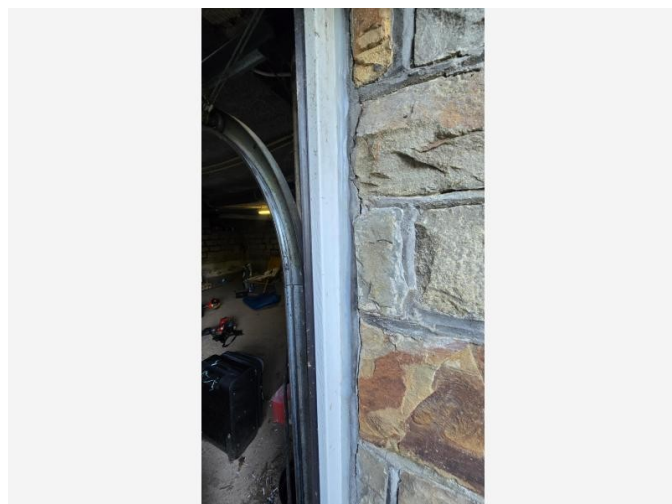
Beschrijving	Notitie	Terug te vinden op plannen
Fiche 26: Raamkit (silicoon)	De gebruikte raam en deurkit is gemaakt van silicone. Dit is niet verdacht.	Plan 3.1: Gelijksvloer plan 1
Fiche 27: CV-ketel na 2000	Aan de hand van het model konden we afleiden dat deze na 2000 geproduceerd werd. In de bijlage werd het gevonden bewijstuk toegevoegd aan de databank.	Plan 3.4: Kelder plan
Fiche 28: Leidingisolatie (niet verdacht)	Het gaat hier over glaswol met kartonnen mantel. Deze zijn beide niet verdacht.	Plan 3.4: Kelder plan
