Asbestinventarisatetest

Leuvensesteenweg 433, 3070 Kortenberg

Attestnummer : 20260526-000030.000

Uitgegeven op : 26.05.2026

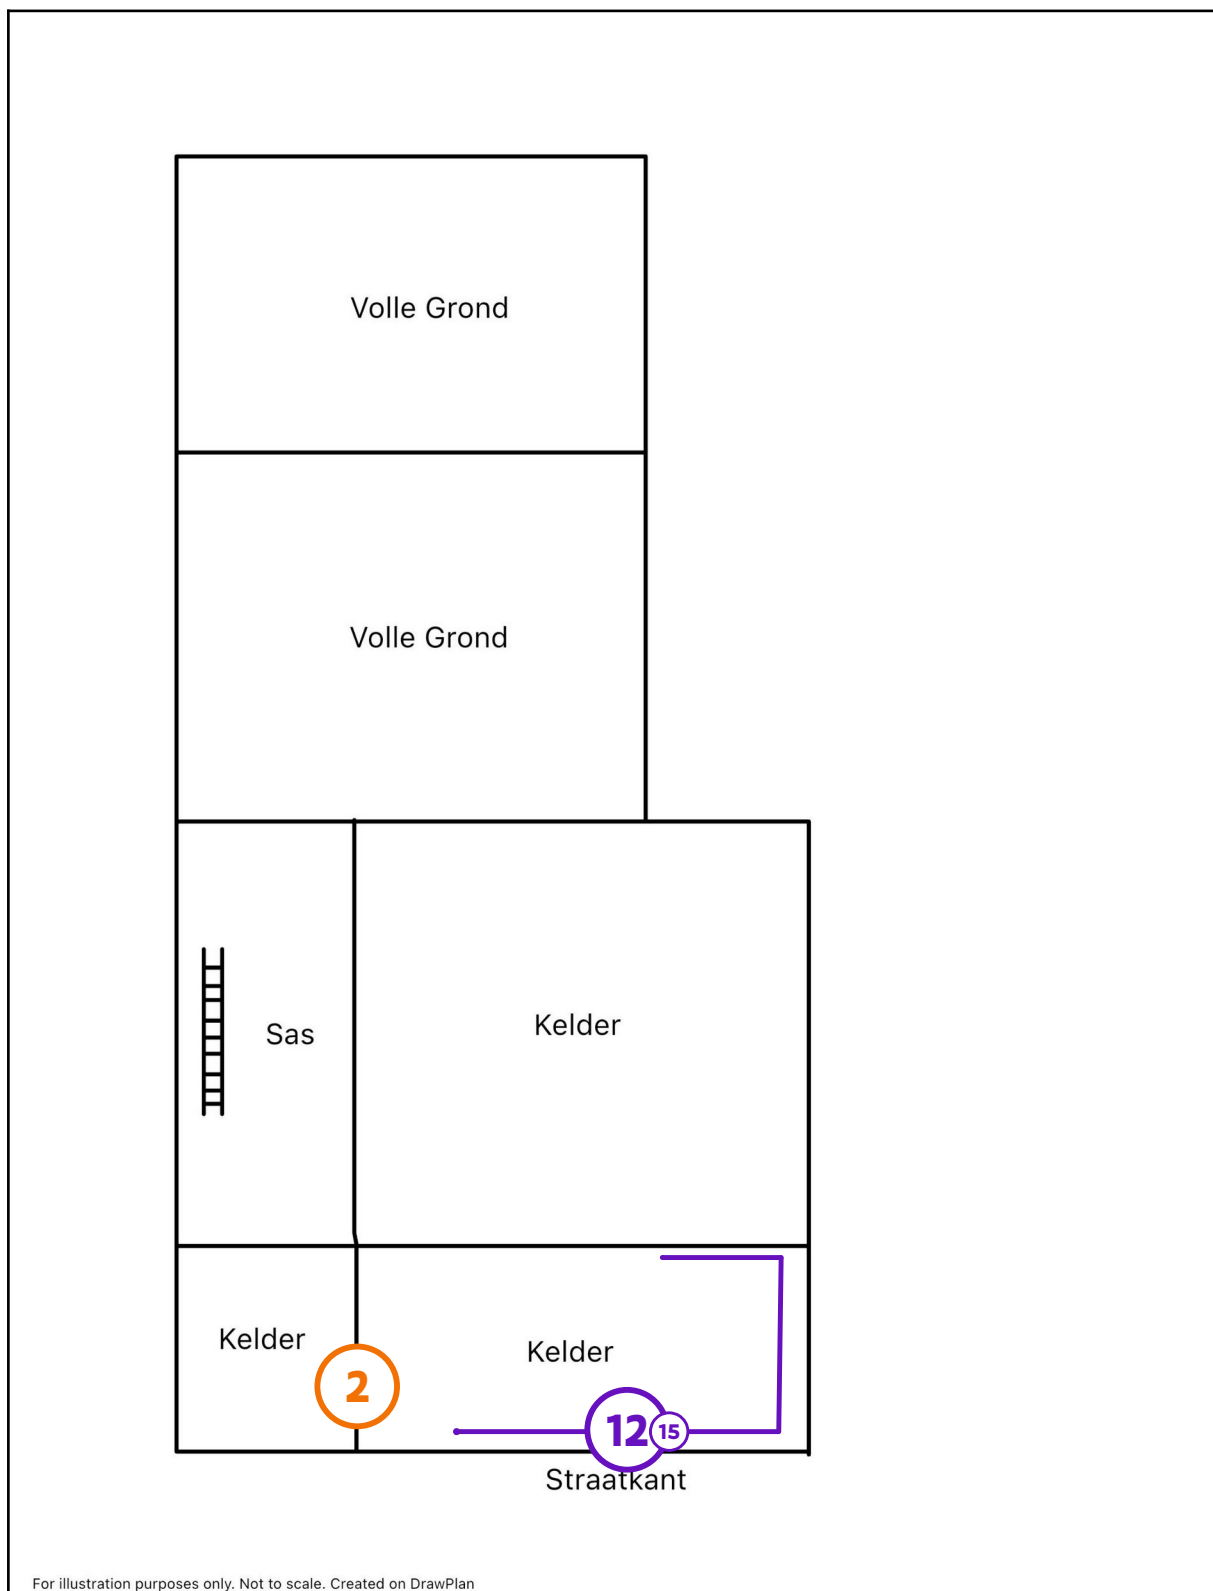
Plan 1.1: Woning - plan V-1 - varia

2. Koppelstuk/buis kelder - asbestcement	Asbestmateriaal	Verwijderen
12. Geen asbestverdacht materiaal-centrale verwarming	Overige ruimte of materiaal	-
15. Leidingisolatie (niet asbestverdacht)	Overige ruimte of materiaal	-

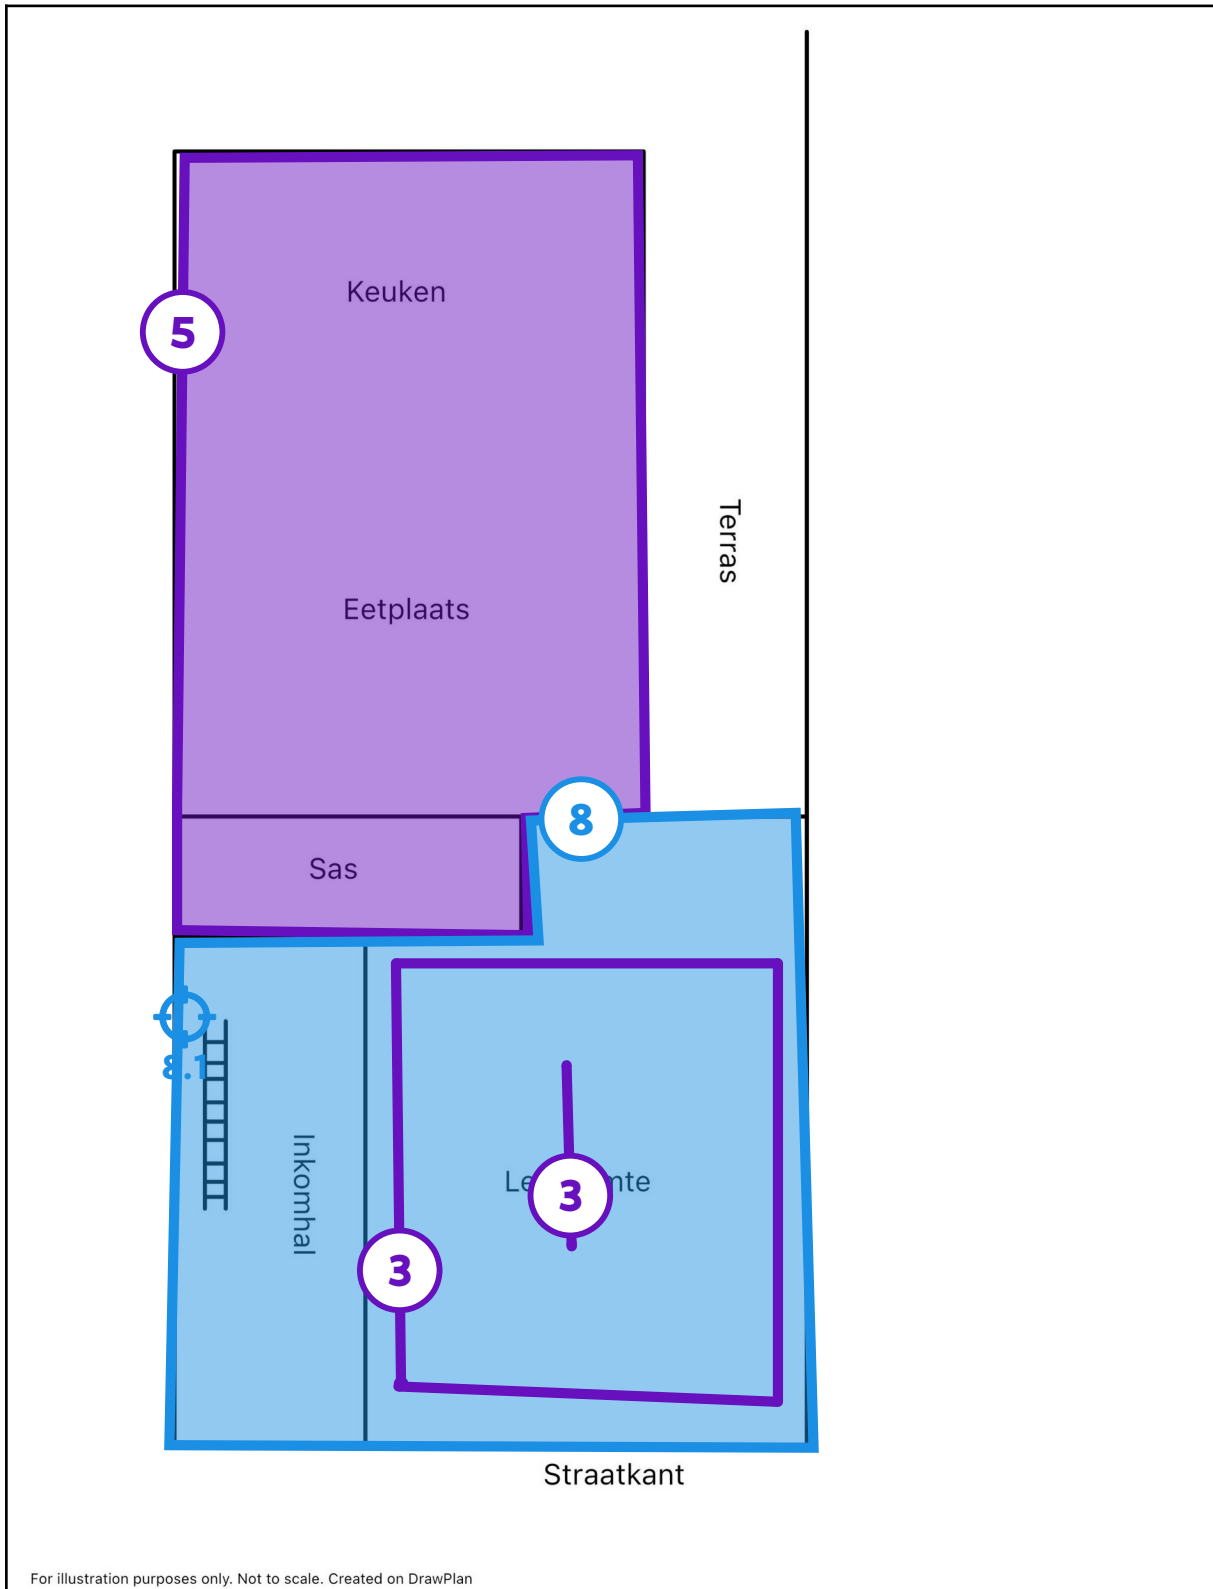
Plan 1.3: Woning - plan V+0 - plafond

3. Sierpleister plafond	Beperking	-
5. (Gyproc) vals plafond	Advies	-
8. Plaatmateriaal plafond	Geen asbest	-
8.1 Code: MM02	Puntmonster	-

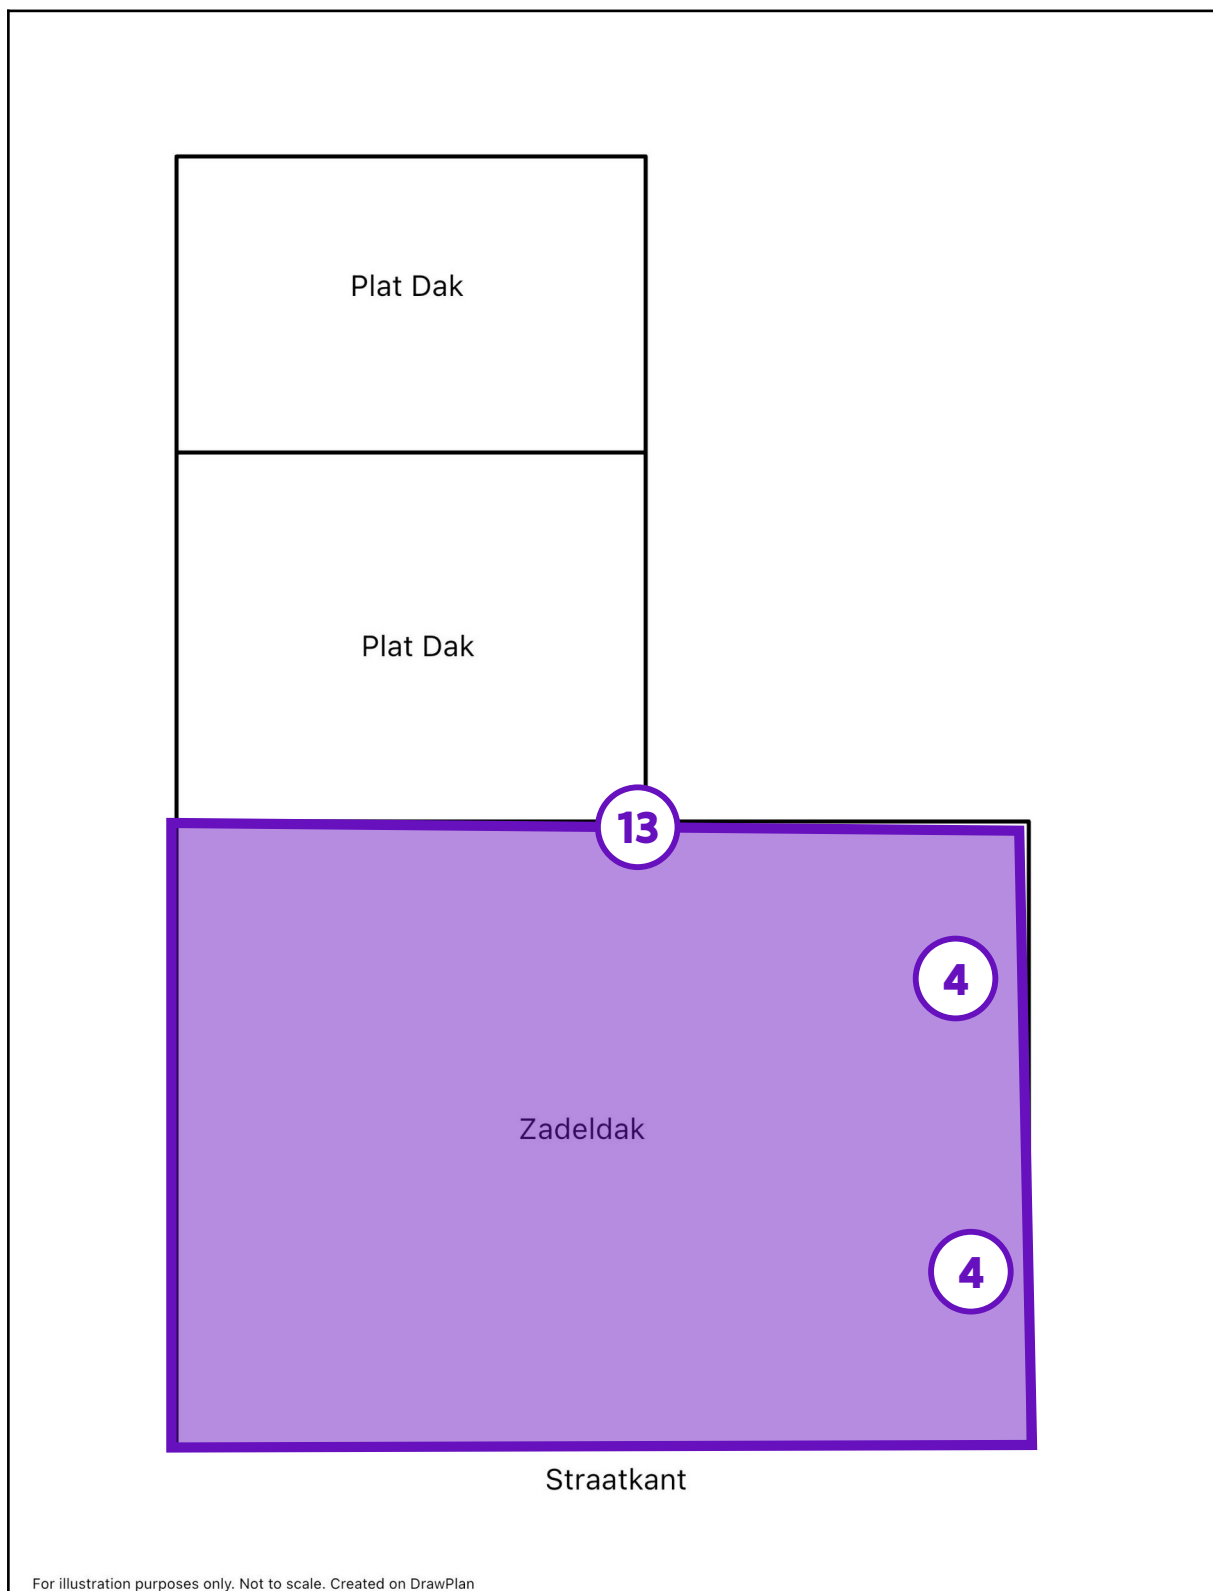
Plan 1.15: Woning plan - daken II

4. Beperking schouw	Beperking	-
13. Geen asbestverdacht onderdak	Overige ruimte of materiaal	-

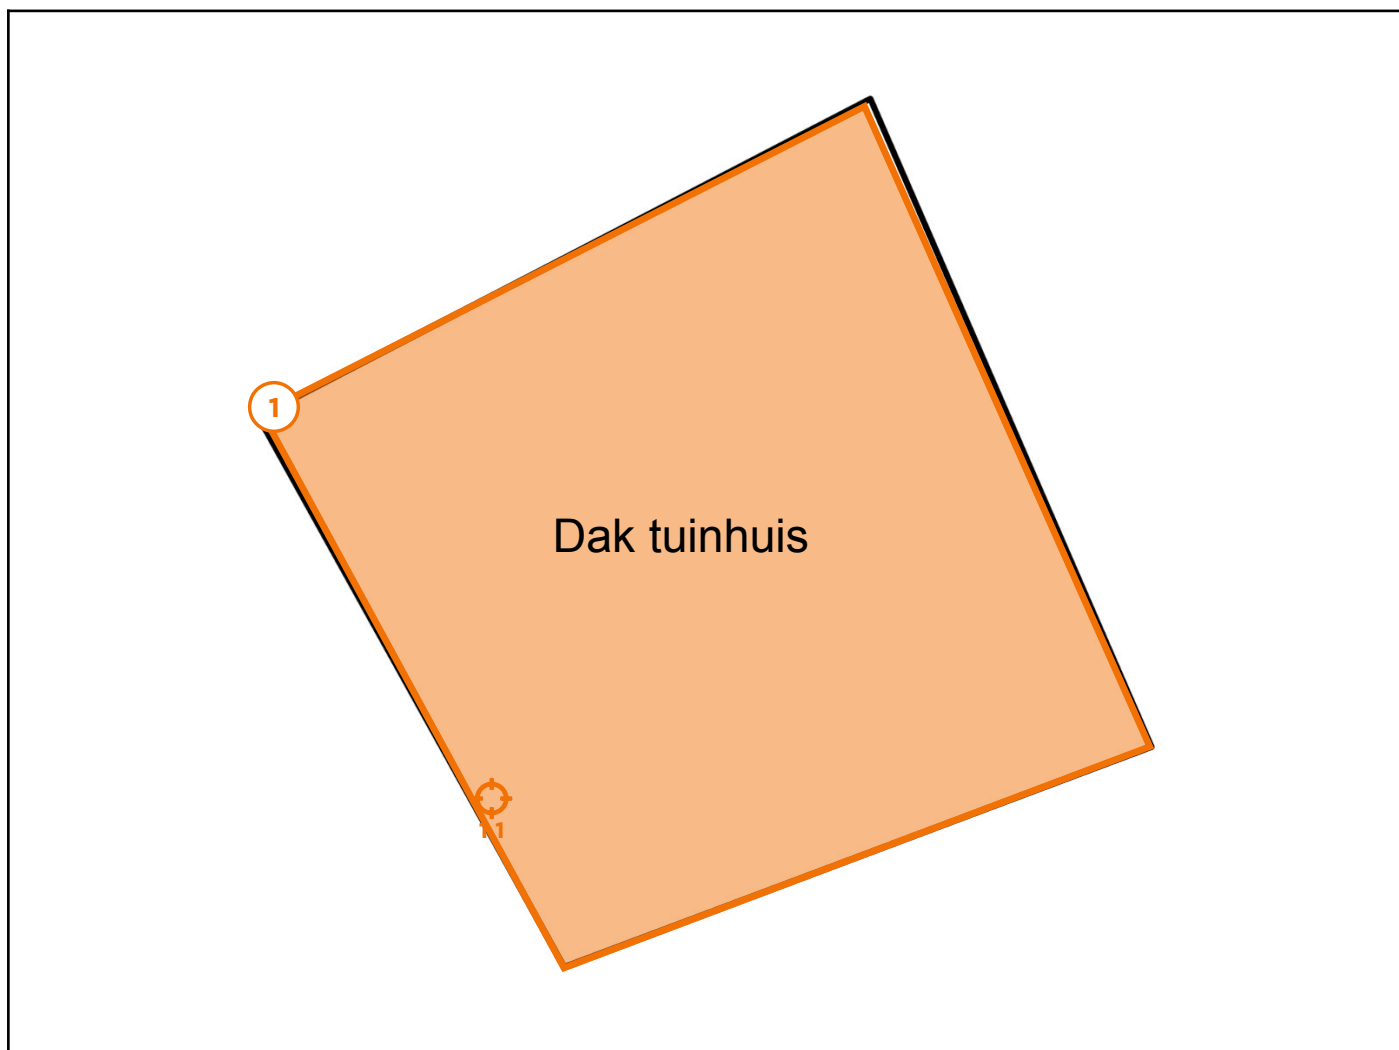
Plan 2.2: Constructie - tuinhuis plan dak

Beschrijving	Type	Actie
1. Dak bestaande uit golfplaten	Asbestmateriaal	Verwijderen
1.1 Code: MM03	Puntmonster	-

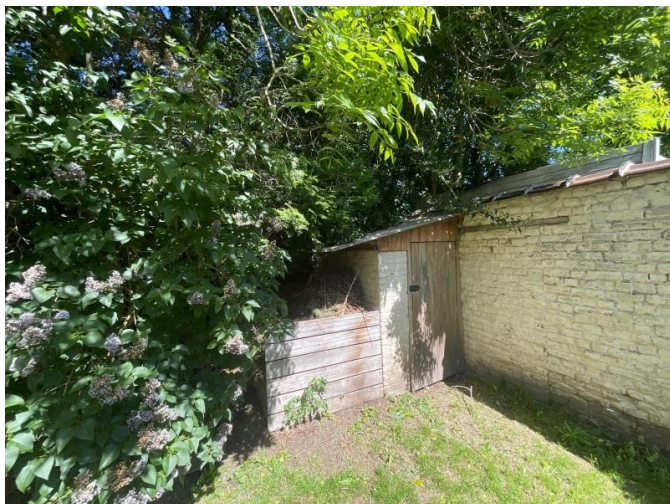
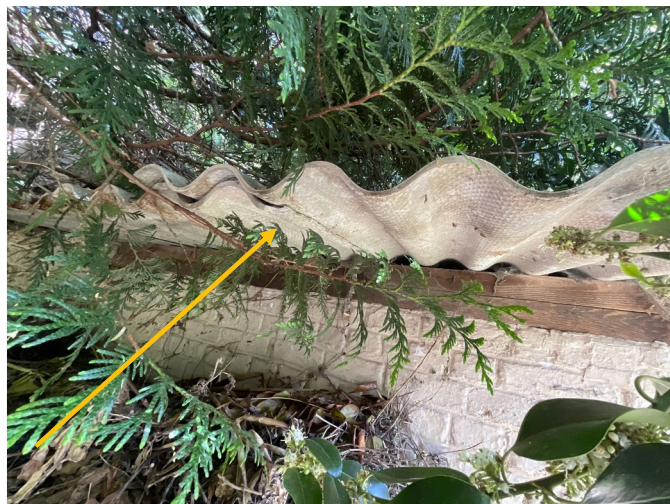
Het asbestmateriaal valt onder de mijlpaal van 2034.

Eindbeoordeling materiaalrisico	Verhoogd materiaalrisico en/of verhoogde kans op vezelvrijgave
---------------------------------	--

Gebondenheid	Categorie 1: hechtgebonden in oorsprong
Asbestsoort (vezeltype)	Alleen chrysotiel aanwezig
Asbestconcentratie	Laag (< 50%)
Afschermingsgraad van het gehele materiaal	Geheel of deels vrij aan de buitenlucht, maar geen contact met binnenlucht
Toestand van het materiaal	Matig beschadigd, matig verweerd

#	Type	Referentie	Resultaat
1.1	Puntmonster	MM03	Chrysotiel

Beschrijving	Dak bestaande uit golfplaten
Omgeving	Buiten
Primaire drager	Schuin dak
Asbestmateriaal	Dak- en gevelbekleding - Golfplaat
Bindmiddel van asbestmateriaal	Cement
Gebondenheid op basis van bindmiddel	Hecht
Hoeveelheid (oppervlakte - aantal)	<ul style="list-style-type: none">• 5,00 m² - 1 stuk
Totale oppervlakte	5,00 m ²
Eenvoudig bereikbaar	Ja
Bevestigingswijze	<ul style="list-style-type: none">• Geklemd• Geschroefd
Identificatiemethode	Een monstername door de asbestdeskundige met laboanalyse door een asbestlabo.
Destructieve handeling voor identificatie	Nee

- Verwijder dit asbestmateriaal zo snel mogelijk. Volg de toestand goed op.
- Hemelwater dat afspoelt van asbestcement daken of gevels kan asbestdeeltjes bevatten. Gebruik het enkel voor gesloten circuits (bv. spoelen toiletten). Reinig na het vervangen van het dak of de gevel de dakgoten en regenwaterput of -ton om asbesthoudend sediment of slib te verwijderen

- Eenvoudige handelingen: mag via doe-het-zelf of door werknemer(s) met opleidingsattest eenvoudige handelingen
Deze toepassing betreft een hechtgebonden asbesttoepassing en kan door een aannemer die over een opleidingsattest eenvoudige handelingen beschikt of door een particulier (doe-het-zelf), verwijderd worden indien:
 - 1) er geen verhoogd risico op vrijgave van asbestvezels ontstaat;
 - 2) de toepassing voorafgaand wordt gefixeerd/bevochtigd;
 - 3) de individuele elementen zonder machinale werktuigen en zonder breken of gooien een voor een losgemaakt worden;

Deze hechtgebonden toepassing kan enkel door een erkende asbestverwijderaar verwijderd worden omdat er hier automatisch een verhoogd risico op vrijgave van asbestvezels ontstaat.

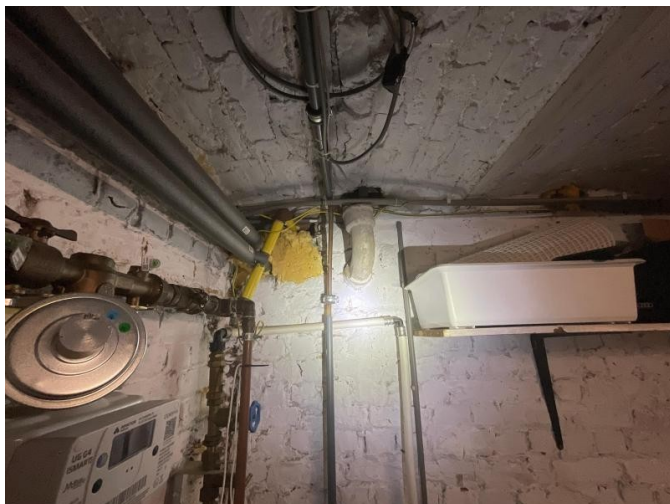
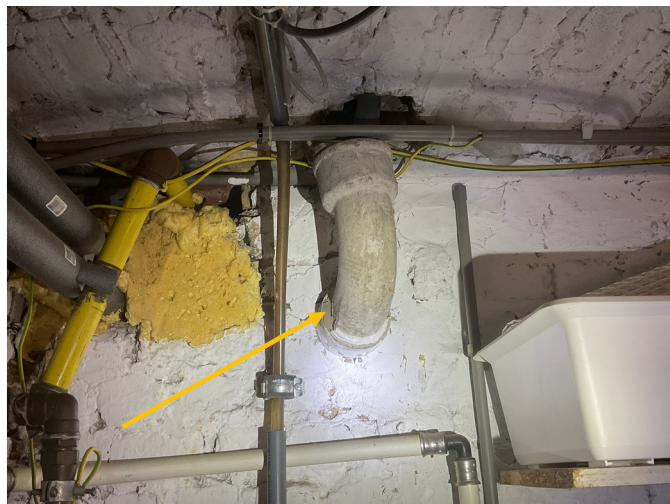
Het asbestmateriaal valt onder de mijlpaal van 2040.

Eindbeoordeling materiaalrisico	Verhoogd materiaalrisico en/of verhoogde kans op vezelvrijgave
---------------------------------	--

Gebondenheid	Categorie 1: hechtgebonden in oorsprong
Asbestsoort (vezeltype)	Crocidoliet aanwezig
Asbestconcentratie	Laag (< 50%)
Afschermingsgraad van het gehele materiaal	Geheel of deels vrij aan de binnenlucht, maar geen contact met binnenluchtstromen
Toestand van het materiaal	Licht beschadigd, licht verweerd. Intacte calciumsilicaatplaat of materiaal met categorie 3-gebondenheid

Beschrijving	Koppelstuk/buis kelder - asbestcement
Omgeving	Binnen
Primaire drager	Schacht-koker (technisch)
Asbestmateriaal	Buis, koker, leiding, pijp, doorvoer
Bindmiddel van asbestmateriaal	Cement
Gebondenheid op basis van bindmiddel	Hecht
Hoeveelheid (lengte - omtrek - dikte - aantal)	<ul style="list-style-type: none">• 1,00 m - 10,00 cm - 0,50 cm - 1 stuk
Totaal volume	< 0,001 m ³
Eenvoudig bereikbaar	Ja
Bevestigingswijze	<ul style="list-style-type: none">• Geklemd• Verlijmd, ingegoten, versmeerd
Identificatiemethode	<p>De asbestdeskundige beoordeelt het materiaal als asbestverdacht en dus asbesthoudend, en dit zonder monstername.</p> <p>Motivatie: De monstername brengt andere schade aan dan schade die inherent is aan de monstername.</p>
Destructieve handeling voor identificatie	Nee

- Zorg voor een veilig beheer. Vermijd het beschadigen van het asbestmateriaal. Controleer de toestand jaarlijks op wijzigingen.
- Voer bijkomende staalname(s) uit.

- Eenvoudige handelingen: mag via doe-het-zelf of door werknemer(s) met opleidingsattest eenvoudige handelingen
Deze toepassing betreft een hechtgebonden asbesttoepassing, binnen, en kan door een aannemer die over een opleidingsattest eenvoudige handelingen beschikt of door een particulier (doe-het-zelf), verwijderd worden indien:
 - 1) er geen verhoogd risico op vrijgave van asbestvezels ontstaat;
 - 2) de toepassing voorafgaand wordt gefixeerd/bevochtigd;
 - 3) de individuele elementen zonder machinale werktuigen en zonder breken of gooien een voor een losgemaakt worden;

Deze hechtgebonden toepassing, binnen, kan enkel door een erkende asbestverwijderaar verwijderd worden omdat er hier automatisch een verhoogd risico op vrijgave van asbestvezels ontstaat.

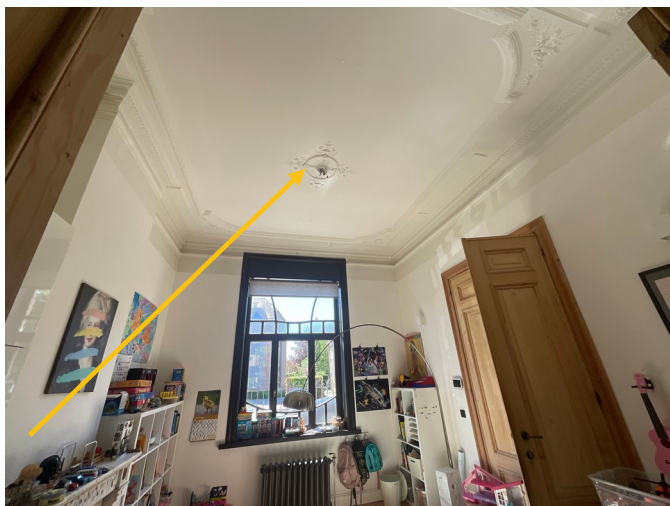
Situeringfoto

Reden: Het te onderzoeken materiaal situeert zich hoger dan 3,50 m te rekenen vanaf een veilige ondergrond

Uitleg van de asbestdeskundige: Het materiaal bevindt zich op meer dan 3,50 meter te rekenen vanaf de vloer. Dit kon niet bemonsterd worden.

(Asbest)materiaal	In-situ afwerkingslagen - Pleisterwerk (wand, plafond, ...)
Karakterisatie	Asbest (verdacht)
Primaire drager	Plafond

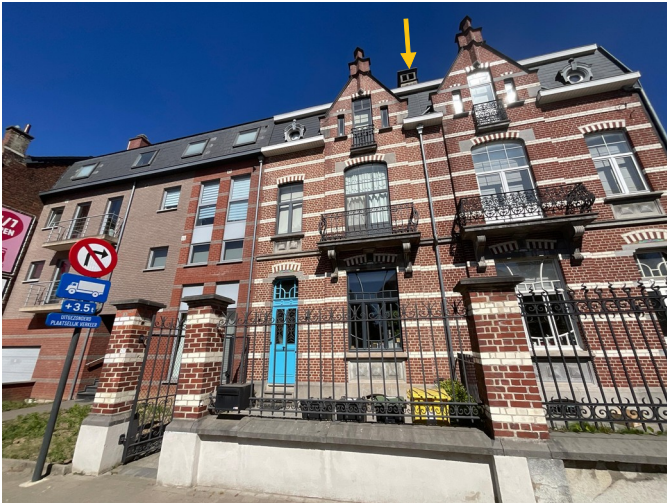
Situeringfoto

Reden: Het te onderzoeken materiaal situeert zich hoger dan 3,50 m te rekenen vanaf een veilige ondergrond

Uitleg van de asbestdeskundige: Er konden, tijdens de rondgang door de TCR (=toegankelijke constructie met risicobouwjaar), geen vaststellingen gedaan worden in de schouw:

1) Er kunnen geen vaststelling gedaan worden in de schouw, daar het materiaal zich hoger dan 3,50 m te rekenen vanaf een veilige ondergrond situeert.

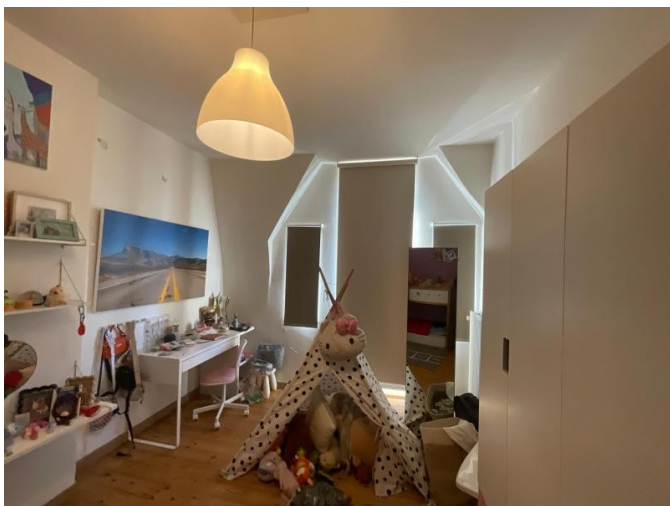
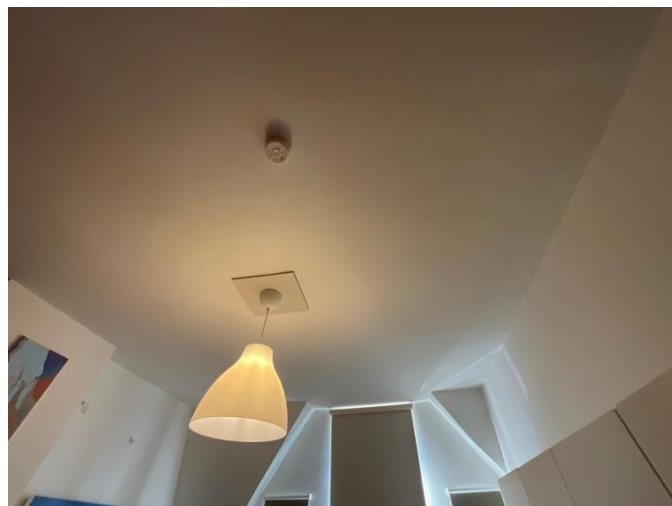
De plafonds werden afgewerkt met voorzetpanelen (deels uit gyprocplaten). Er werd in deze unit geen nader onderzoek gedaan naar mogelijks achterliggende asbestverdachte materialen (bv. pleisterwerk) daar deze buiten de scope van huidig, niet-destructief, asbestattest valt.

Basis voor advies	De asbestdeskundige beoordeelt het materiaal als niet-asbestverdacht.
Primaire drager	Plafond
