Asbestinventarisatetest

Flamingostraat 10, 2170 Antwerpen

Attestnummer : 20260509-000046.000

Uitgegeven op : 09.05.2026

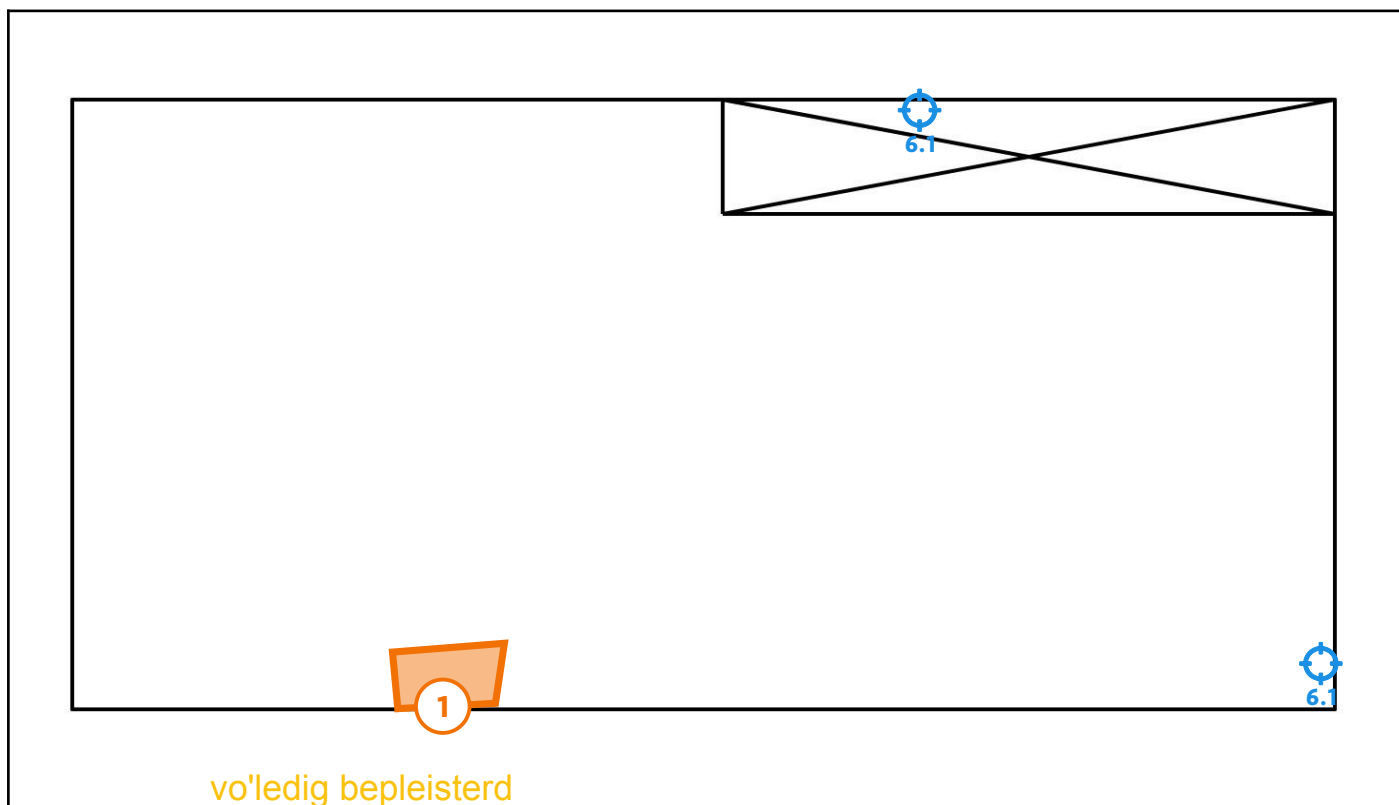
Plan 1.1: Kelder

Beschrijving	Type	Actie
1. Elec.componenten	Asbestmateriaal	Verwijderen
6. Pleister muur kelder	Geen asbest	-
6.1 Code: Mm03	Mengmonster	-

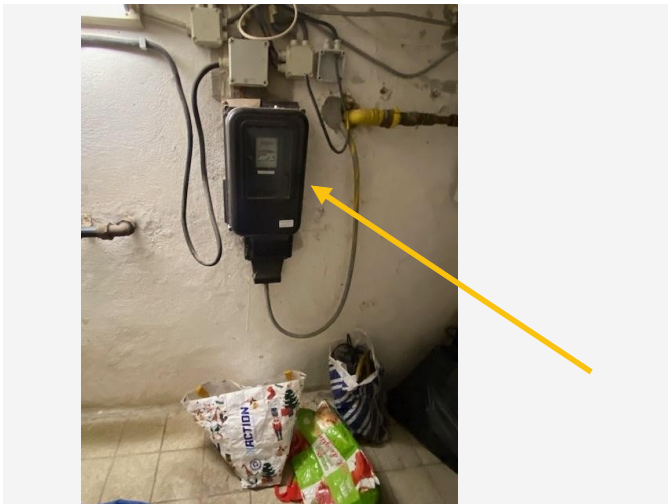
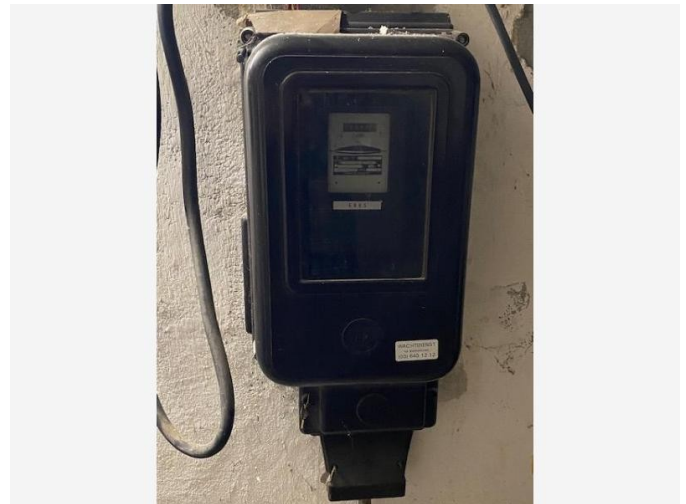
Het asbestmateriaal valt onder de mijlpaal van 2040.

Eindbeoordeling materiaalrisico	Verhoogd materiaalrisico en/of verhoogde kans op vezelvrijgave
---------------------------------	--

Gebondenheid	Categorie 1: hechtgebonden in oorsprong
Asbestsoort (vezeltype)	Crocidoliet aanwezig
Asbestconcentratie	Laag (< 50%)
Afschermingsgraad van het gehele materiaal	Geheel of deels vrij aan de binnenlucht, maar geen contact met binnenluchtstromen
Toestand van het materiaal	Licht beschadigd, licht verweerd. Intacte calciumsilicaatplaat of materiaal met categorie 3-gebondenheid

Beschrijving	Elec.componenten
Omgeving	Binnen
Primaire drager	Communicatie en elektrische infrastructuur en uitrusting
Asbestmateriaal	Plaat, paneel, tablet - Type Bakeliet
Bindmiddel van asbestmateriaal	Kunststof of -hars
Gebondenheid op basis van bindmiddel	Hecht
Hoeveelheid (oppervlakte - dikte - aantal)	<ul style="list-style-type: none"> • 0,50 m² - 3,00 cm - 1 stuk
Totaal volume	0,015 m ³
Eenvoudig bereikbaar	Ja
Bevestigingswijze	<ul style="list-style-type: none"> • Geschroefd
Identificatiemethode	<p>De asbestdeskundige beoordeelt het materiaal als asbestverdacht en dus asbesthoudend, en dit zonder monstername.</p> <p>Motivatie: De monstername brengt andere schade aan dan schade die inherent is aan de monstername.</p>
Destructieve handeling voor identificatie	Nee
Opmerking	Oppervlakte is indicatief

Verwijderen

- Zorg voor een veilig beheer. Vermijd het beschadigen van het asbestmateriaal. Controleer de toestand jaarlijks op wijzigingen.
- Verwijder dit asbestmateriaal zo snel mogelijk. Volg de toestand goed op.

- Eenvoudige handelingen: mag via doe-het-zelf of door werknemer(s) met opleidingsattest eenvoudige handelingen
De verwijderingsmethodiek moet gebeuren volgens de huidige wetgeving

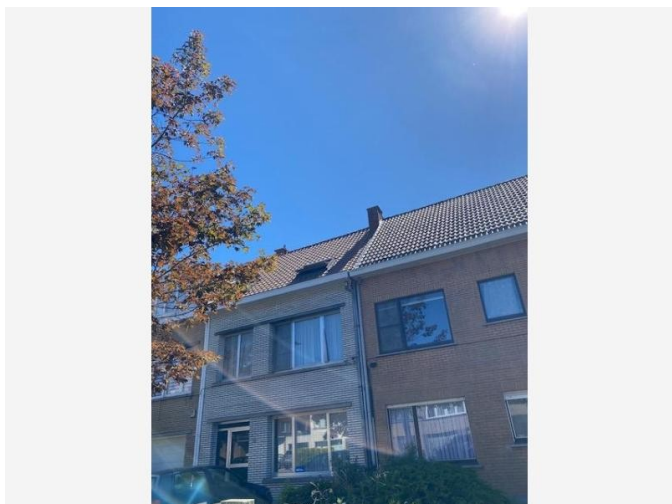
Tijdelijke beperking

Reden: Het onderzoek kan niet uitgevoerd worden binnen de bepalingen van de Welzijnswet

Uitleg van de asbestdeskundige: Om een pan te lichten moet je op het schuine dak staan en dit is te gevaarlijk

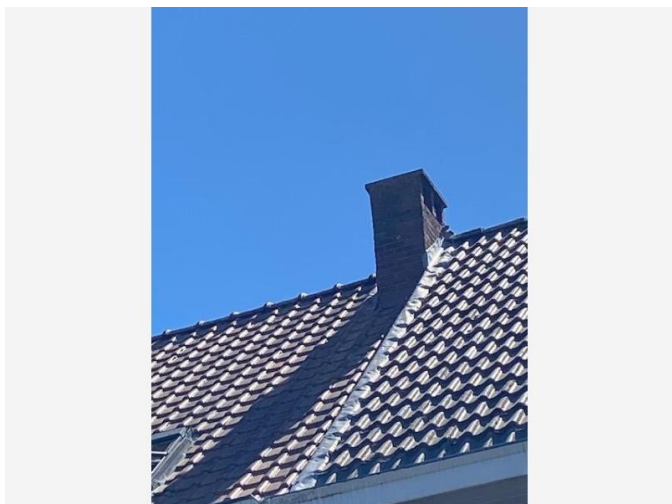
Tijdelijke beperking

Reden: Het te onderzoeken materiaal situeert zich hoger dan 3,50 m te rekenen vanaf een veilige ondergrond

Uitleg van de asbestdeskundige: Te gevaarlijk

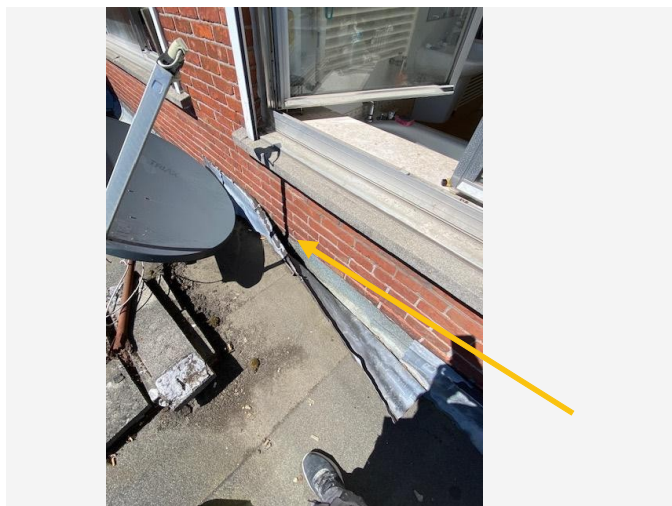
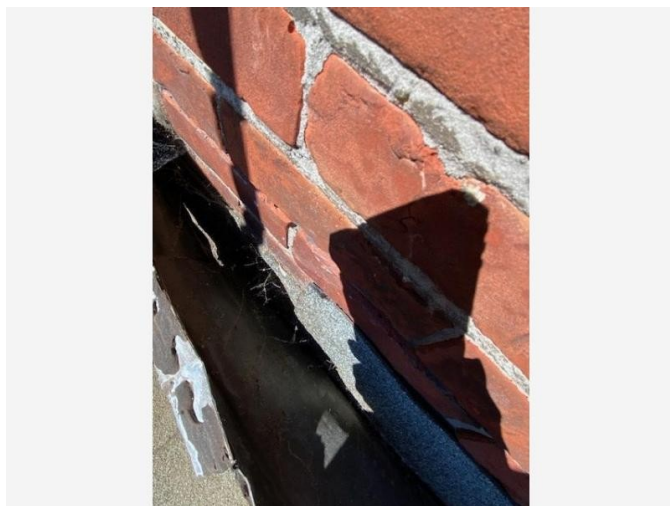
Geen asbest

#	Type	Referentie	Resultaat
4.1	Puntmonster	Pm04	Geen asbest

Beschrijving	Dakbedekking
Omgeving	Buiten
Primaire drager	Plat dak
Bindmiddel van materiaal	Bitumen (roofing, teer, asfalt)
Gebondenheid op basis van bindmiddel	Hecht
Hoeveelheid (oppervlakte - aantal)	• 16,00 m ² - 1 stuk
Totale oppervlakte	16,00 m ²
Identificatiemethode	Een monstername door de asbestdeskundige met laboanalyse door een asbestlabo.
Destructieve handeling voor identificatie	Nee
Opmerking	Oppervlakte is indicatief

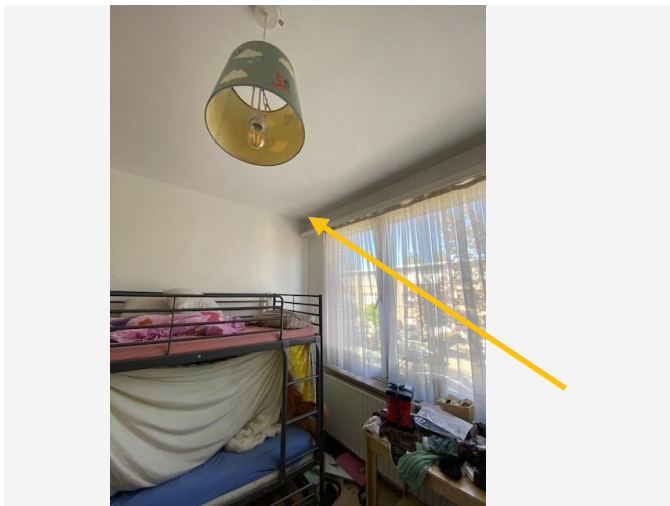
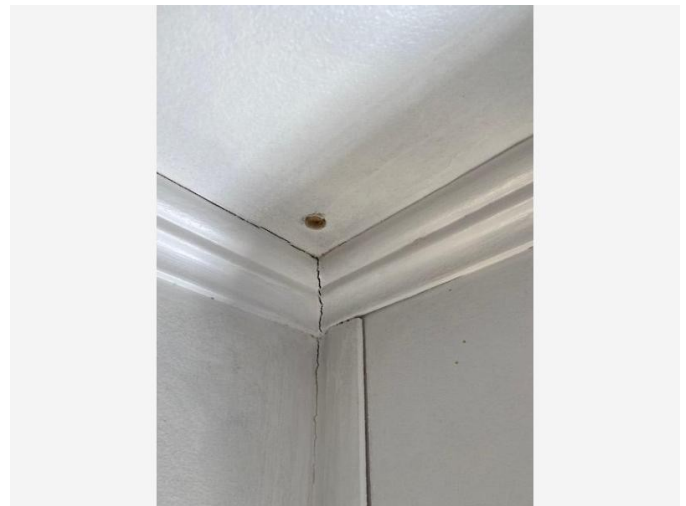
Fiche 5: Stucwerk plafond

Geen asbest

#	Type	Referentie	Resultaat
5.1	Mengmonster	Mm02	Geen asbest

Beschrijving	Stucwerk plafond
Omgeving	Binnen
Primaire drager	Plafond
Bindmiddel van materiaal	Gips - kalk
Gebondenheid op basis van bindmiddel	Niet-hechtgebonden
Hoeveelheid (oppervlakte - dikte - aantal)	• 150,00 m ² - 0,50 cm - 1 stuk
Totaal volume	0,75 m ³
Identificatiemethode	Een monstername door de asbestdeskundige met laboanalyse door een asbestlabo.
Destructieve handeling voor identificatie	Nee
Opmerking	Opp is indicatief

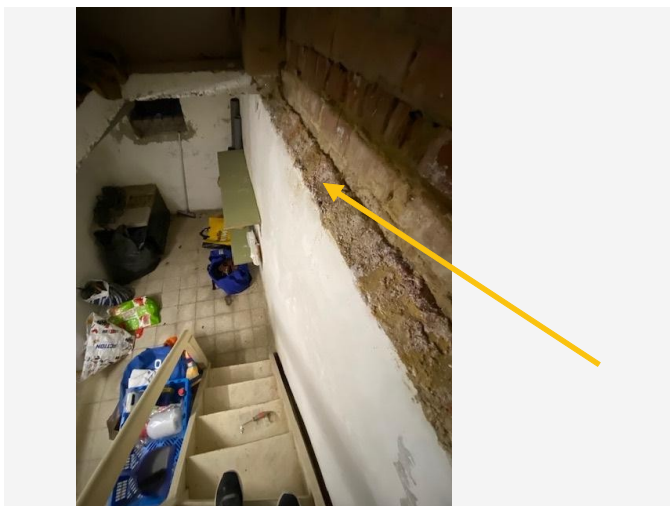
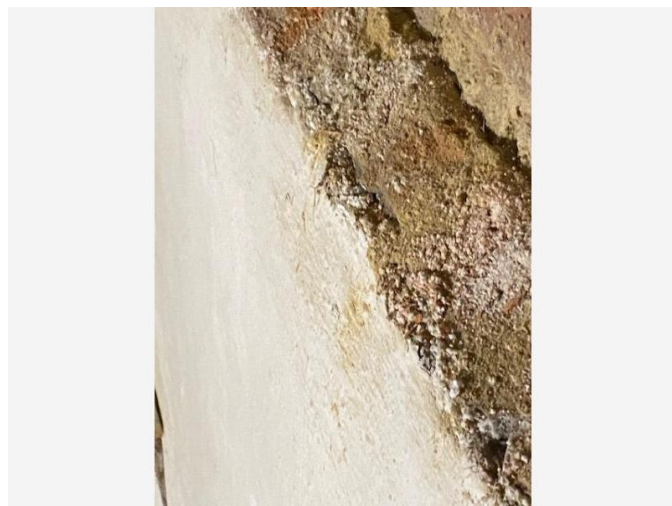
Geen asbest

#	Type	Referentie	Resultaat
6.1	Mengmonster	Mm03	Geen asbest

Beschrijving	Pleister muur kelder
Omgeving	Binnen
Primaire drager	Binnenwand
Bindmiddel van materiaal	Cement
Gebondenheid op basis van bindmiddel	Hecht
Hoeveelheid (gewicht - aantal)	<ul style="list-style-type: none">• 40,00 kg - 1 stuk
Totaal gewicht	40,00 kg
Identificatiemethode	Een monstername door de asbestdeskundige met laboanalyse door een asbestlabo.
Destructieve handeling voor identificatie	Nee
Opmerking	Hoeveelheid is indicatief

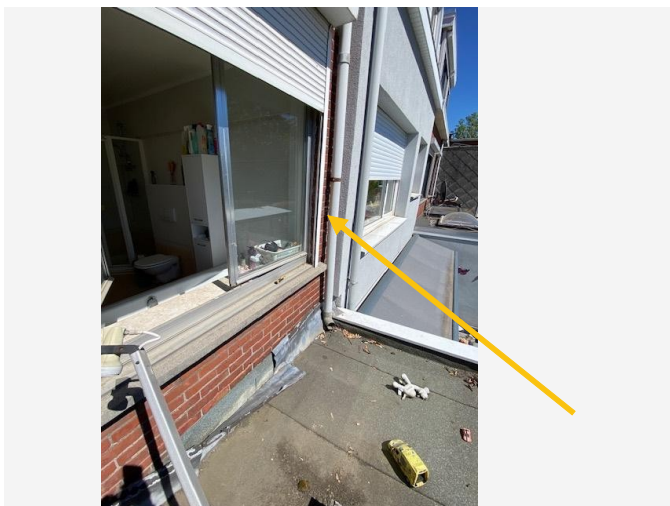
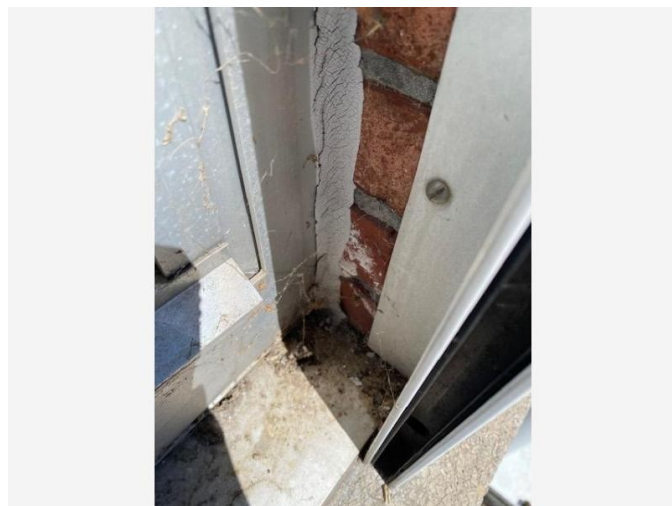
Fiche 7: Kit ramen

Geen asbest

#	Type	Referentie	Resultaat
7.1	Puntmonster	Pm05	Geen asbest

Beschrijving	Kit ramen
Omgeving	Buiten
Primaire drager	Wandopening verticaal (raam, deur, ...)
Bindmiddel van materiaal	Kitten, mastiek, pasta
Gebondenheid op basis van bindmiddel	Hecht
Hoeveelheid (gewicht - aantal)	<ul style="list-style-type: none">• 200,00 kg - 1 stuk
Totaal gewicht	200,00 kg
Identificatiemethode	Een monstername door de asbestdeskundige met laboanalyse door een asbestlabo.
Destructieve handeling voor identificatie	Nee
Opmerking	Gewicht is indicatief

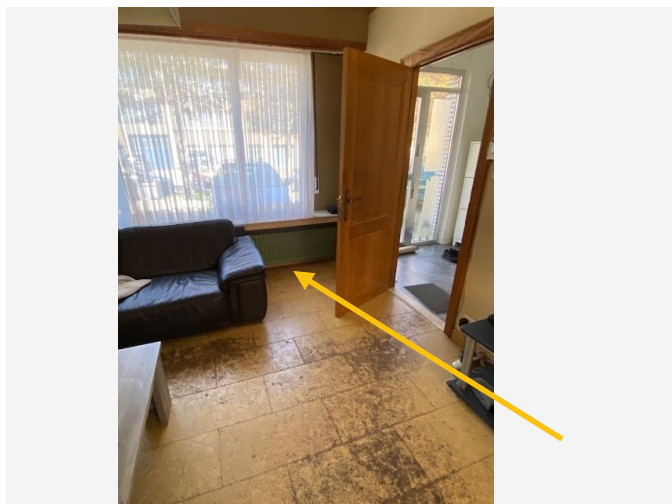
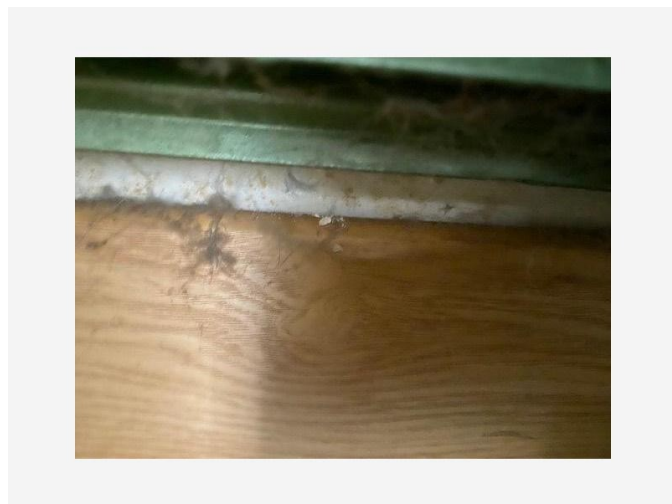
Fiche 8: Stucwerk muur

Geen asbest

#	Type	Referentie	Resultaat
8.1	Mengmonster	Mm01	Geen asbest

Beschrijving	Stucwerk muur
Omgeving	Binnen
Primaire drager	Binnenwand
Bindmiddel van materiaal	Gips - kalk
Gebondenheid op basis van bindmiddel	Niet-hechtgebonden
Hoeveelheid (oppervlakte - dikte - aantal)	• 250,00 m ² - 0,50 cm - 1 stuk
Totaal volume	1,25 m ³
Identificatiemethode	Een monstername door de asbestdeskundige met laboanalyse door een asbestlabo.
Destructieve handeling voor identificatie	Nee
Opmerking	Opp is indicatief
