# Asbestinventarisatetest

Bosdreef 15, 2360 Oud-Turnhout

Attestnummer : 20260519-000274.000

**Niet-asbestveilig**

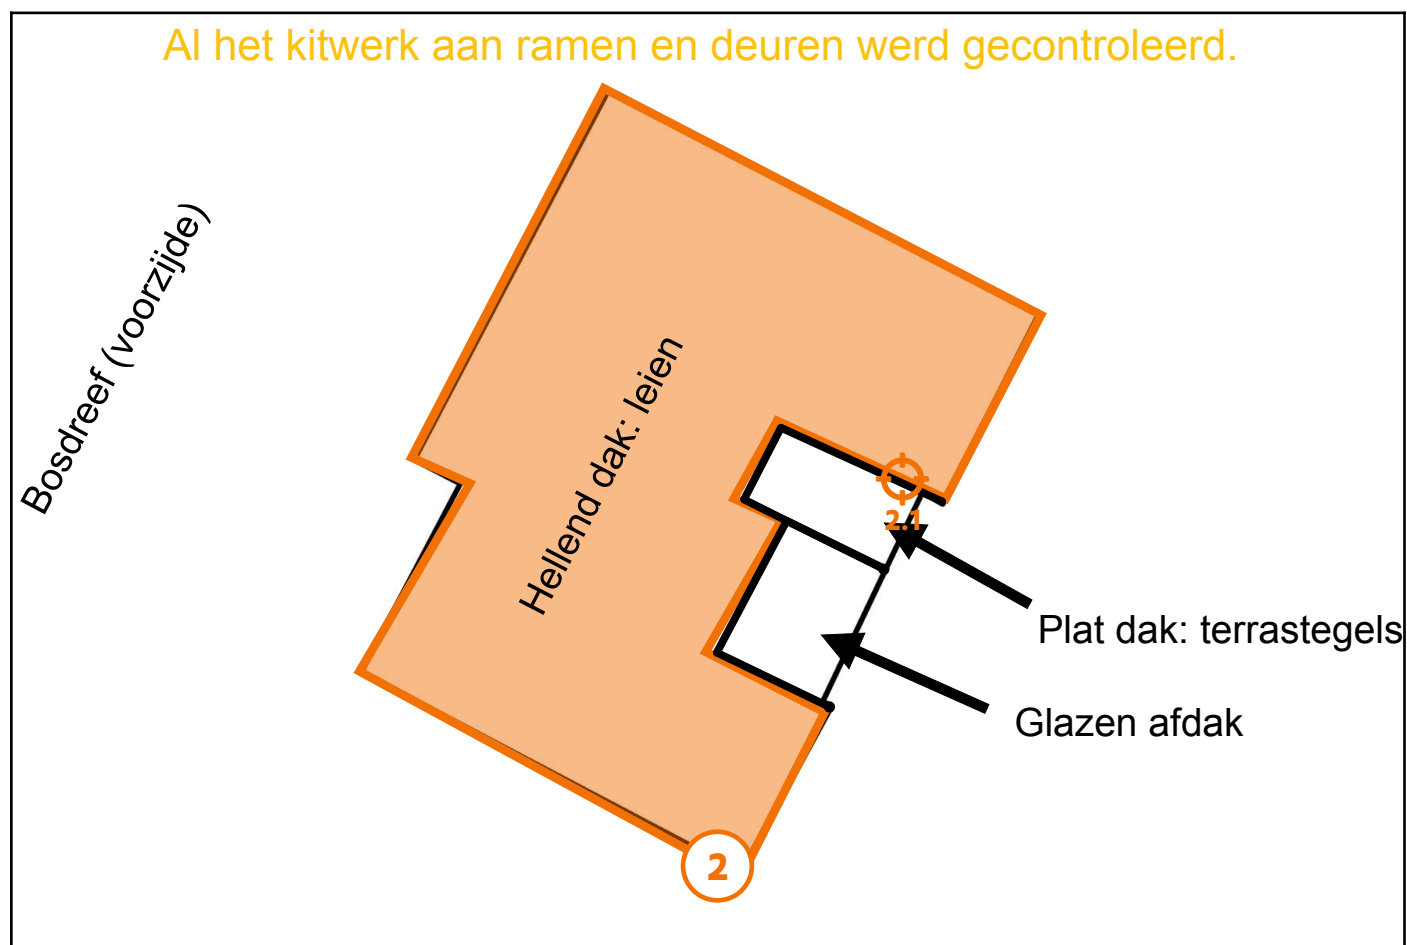
## Plan 1.1: Woning plan

| Beschrijving | Type | Actie |
|---|---|---|
| 2. Dakbedekking hellend dak: dakleien, windveren en nokpannen | Asbestmateriaal | Verwijderen |

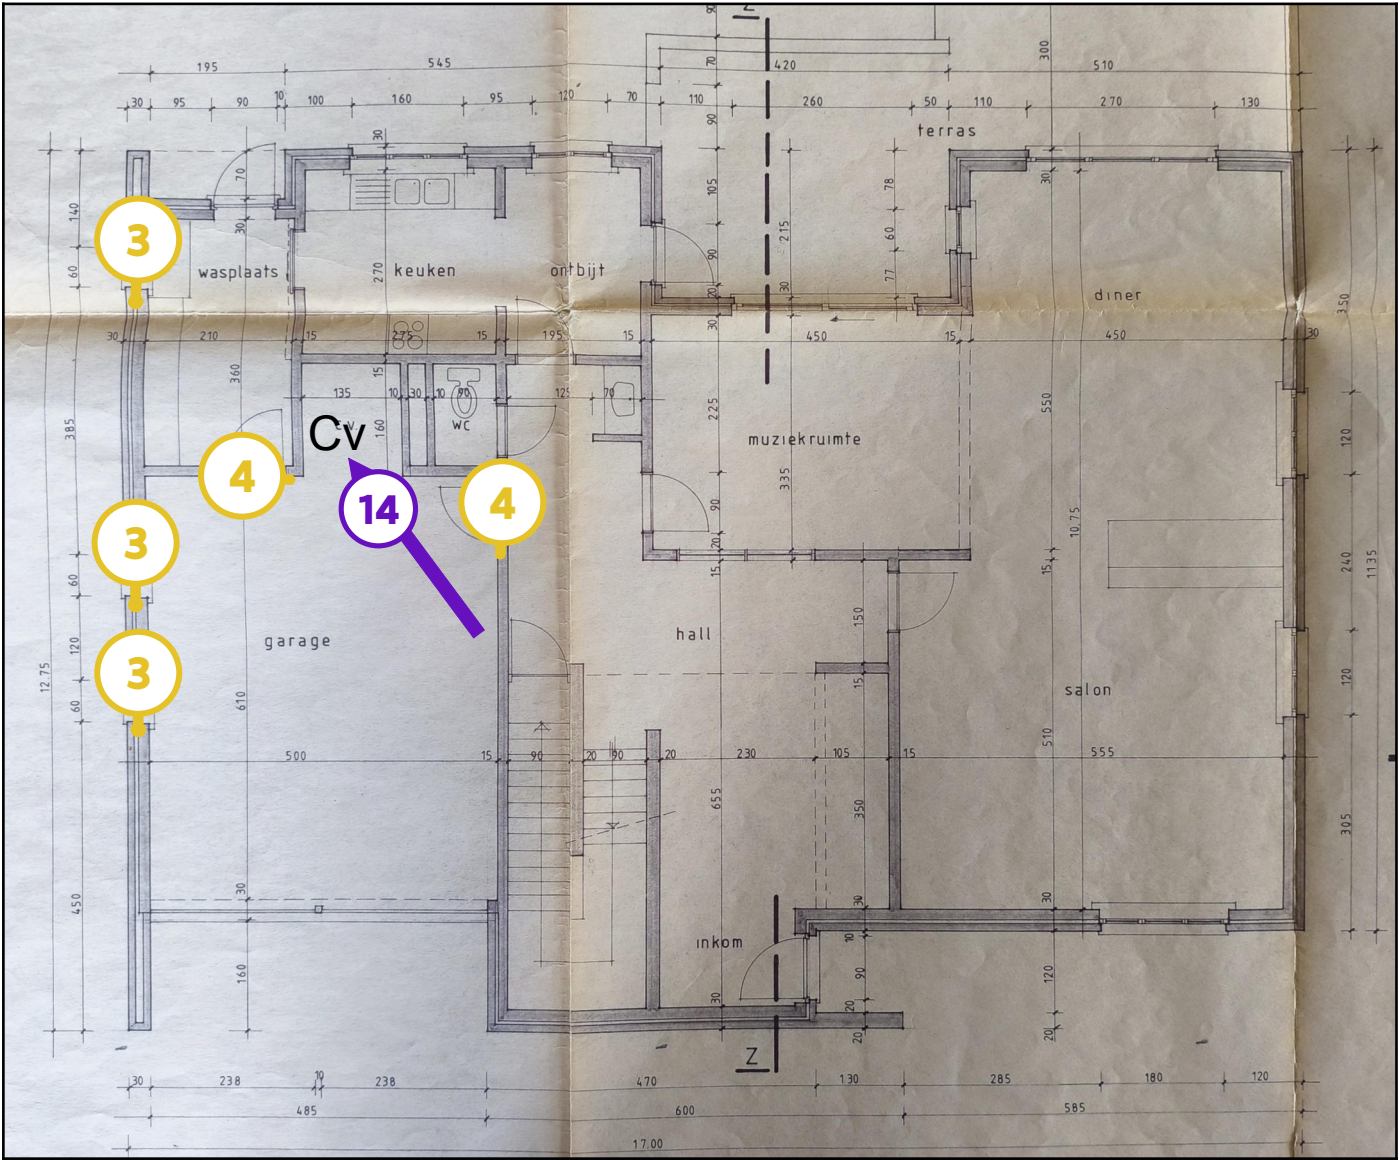
# Plan 1.2: Gelijkvloers

| Beschrijving | Type | Actie |
|---|---|---|
| 3. Massal venstertabletten | Asbestmateriaal | Zorgvuldig beheren |
| 4. Massal deurdorpels | Asbestmateriaal | Zorgvuldig beheren |

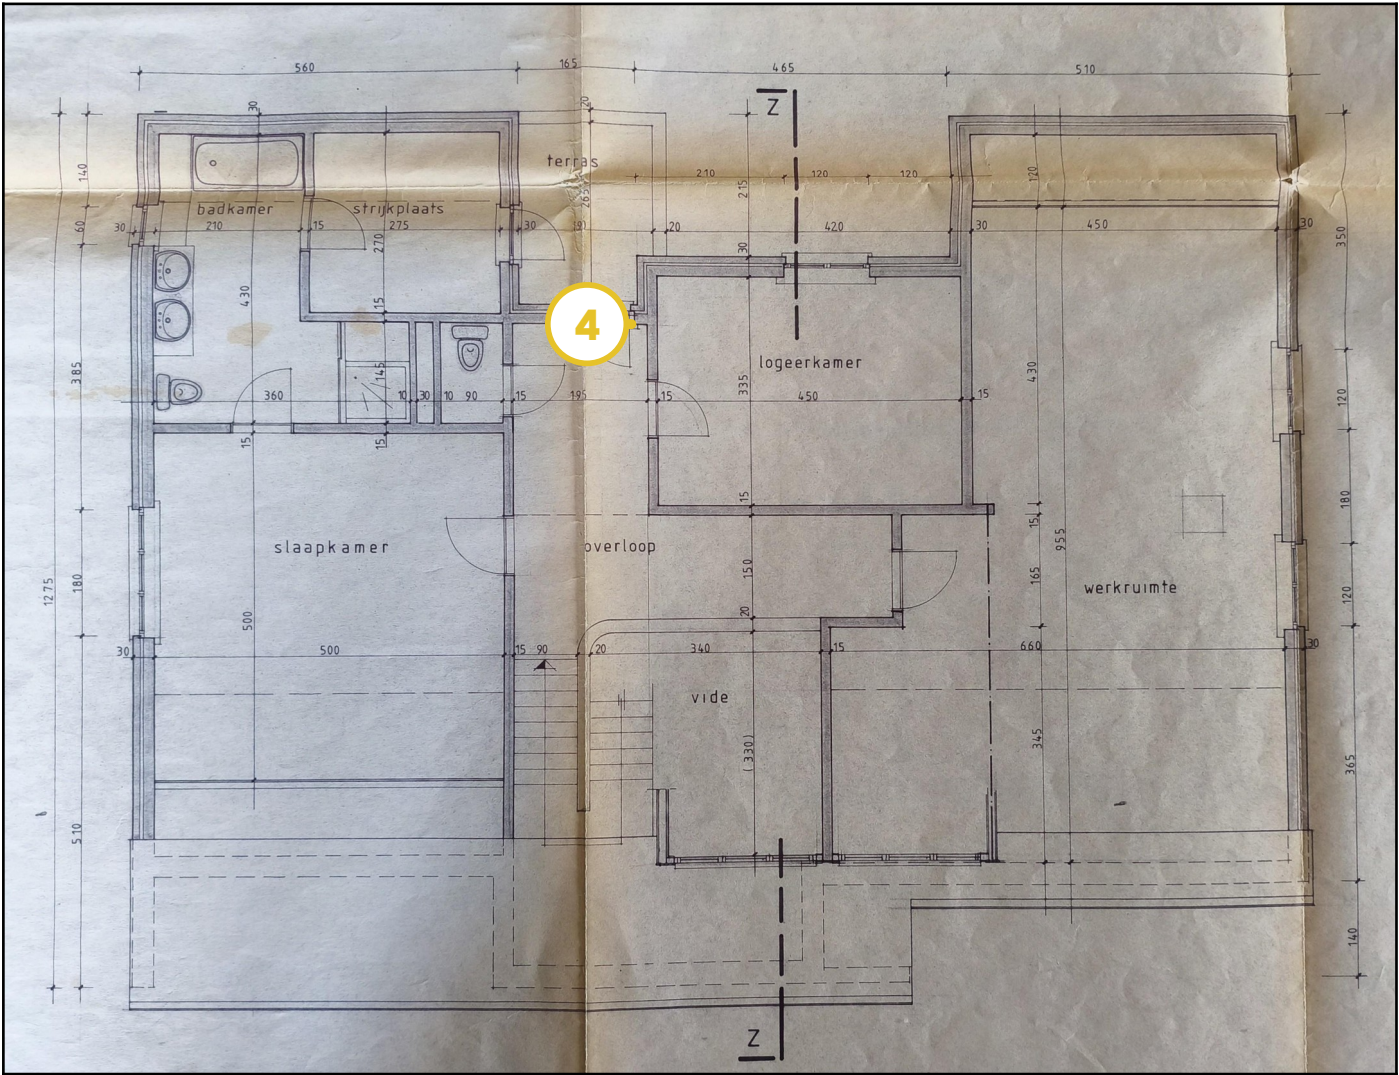
# Plan 1.3: Eerste verdieping

| Beschrijving | Type | Actie |
|---|---|---|
| 4. Massal deurdorpels | Asbestmateriaal | Zorgvuldig beheren |

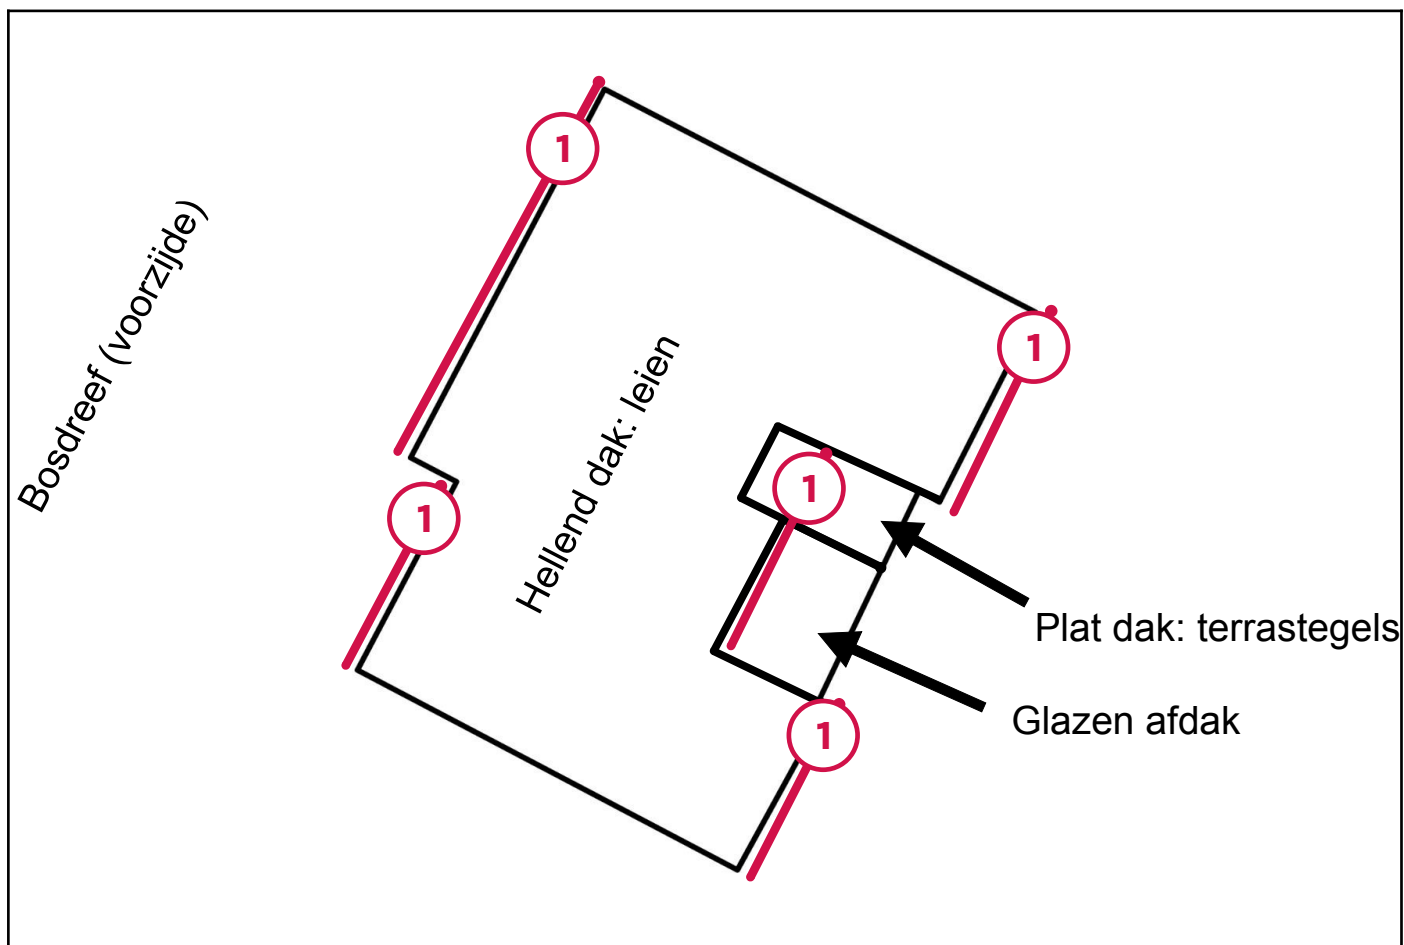
## Plan 1.7: Woning plan

| Beschrijving | Type | Actie |
|---|---|---|
| 1. Slib/sediment dakgoot | Asbestmateriaal | Dringend verwijderen |

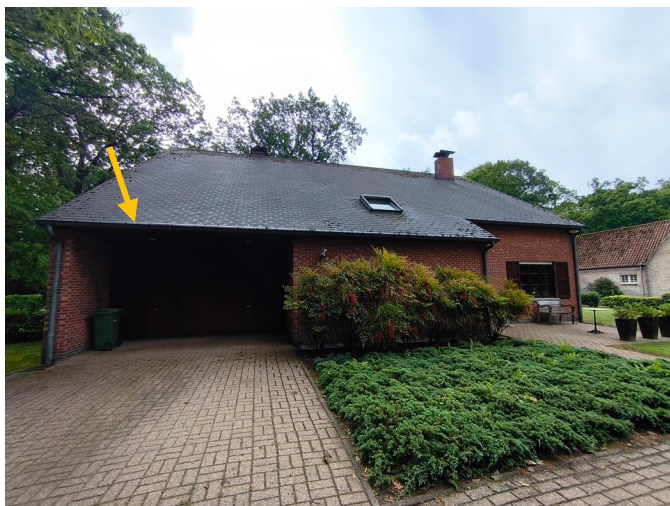
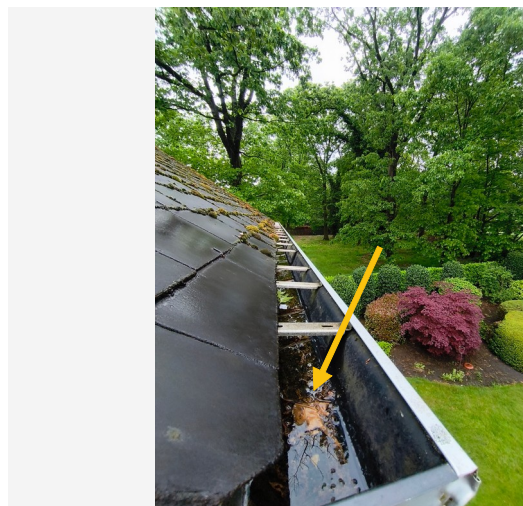
Het asbestmateriaal valt onder de mijlpaal van 2040.

**Dringend verwijderen**

| Beschrijving | Slib/sediment dakgoot |
| Bron van de resten | Asbestcementen dak |
| Gebondenheid resten | Niet hecht |
| Hoeveelheid (gewicht - aantal) | <ul style="list-style-type: none"><li>• 5,00 kg - 1 stuk</li></ul> |

- Verwijder het asbestafval.
- Voer bijkomende staalname(s) uit.

- Eenvoudige handelingen: mag via doe-het-zelf of door werknemer(s) met opleidingsattest eenvoudige handelingen  
Reinig de dakgoten om asbesthoudend sediment of slib te verwijderen.

Voor verwijdering het slib extra bevochtigen of fixeren om stof te voorkomen , niet breken om stof te beperken .

Schep het mos in dubbel plastic zak , sluit dit luchtdicht af , en breng dit naar een erkend verwerker . Slib behoort tot niet hechtgebonden afval.

Reinig de dakgoot en het gebruikt materiaal met overvloedig water.

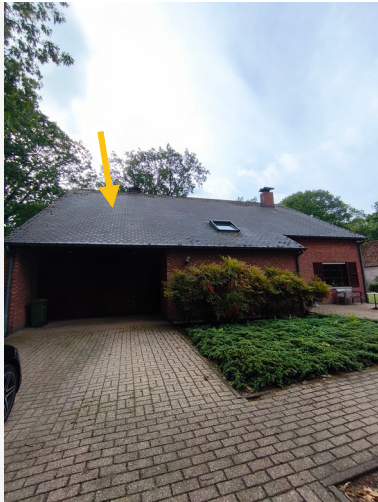
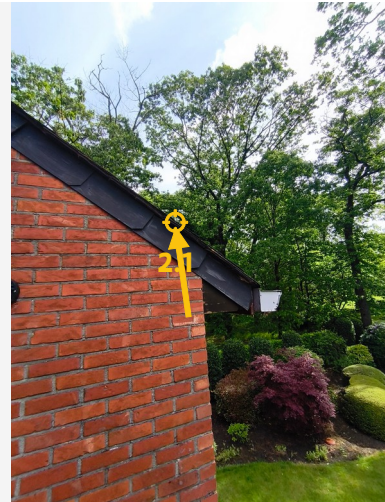
## Fiche 2: Dakbedekking hellend dak: dakleien, windveren en nokpannen

Het asbestmateriaal valt onder de mijlpaal van 2034.

Verwijderen

| Eindbeoordeling materiaalrisico | Verhoogd materiaalrisico en/of verhoogde kans op vezelvrijgave |

| Asbestsoort (vezeltype) | Alleen chrysotiel aanwezig |
| Toestand van het materiaal | Matig beschadigd, matig verweerd |

| # | Type | Referentie | Resultaat |
|---|---|---|---|
| 2.1 | Puntmonster | 4 | Chrysotiel |

- Verwijder dit asbestmateriaal zo snel mogelijk. Volg de toestand goed op.
- Hemelwater dat afspoelt van asbestcement daken of gevels kan asbestdeeltjes bevatten. Gebruik het enkel voor gesloten circuits (bv. spoelen toiletten). Reinig na het vervangen van het dak of de gevel de dakgoten en regenwaterput of -ton om asbesthoudend sediment of slib te verwijderen

- Eenvoudige handelingen: mag via doe-het-zelf of door werknemer(s) met opleidingsattest eenvoudige handelingen  
EH via doe-het-zelf Standaard dragen van de nodige wegwerp beschermingsmiddelen FFP 3 masker , handschoenen en tyvec CAT III type 5-6 , afwasbaar schoeisel Indien mogelijk de ondervloer afdekken , leien voorzichtig verwijderen, extra fixeren, niet breken , niet gooien, onmiddellijk verpakken of voorzichtig in container met asbest bag plaatsen. Voldoende benevelen/bevochtigen tijdens de duur van de werken. Gebruik geen stortkokers. Voor hechtgebonden toepassingen: Bij verwijdering door doe-het-zelf moet men dit afval dubbel en luchtdicht verpakt aandienen bij het gemeentelijk recyclagepark. Men raadpleegt best op voorhand de voorwaarden van het recyclagepark. Indien leien in slechte staat zijn en kans bestaat op breken : Eenvoudige handeling opgeleid personeel , alle werknemer(s) moeten wel beschikken over een

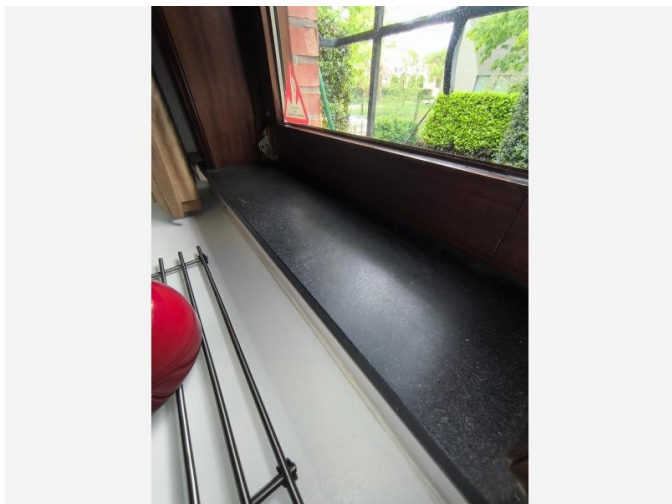
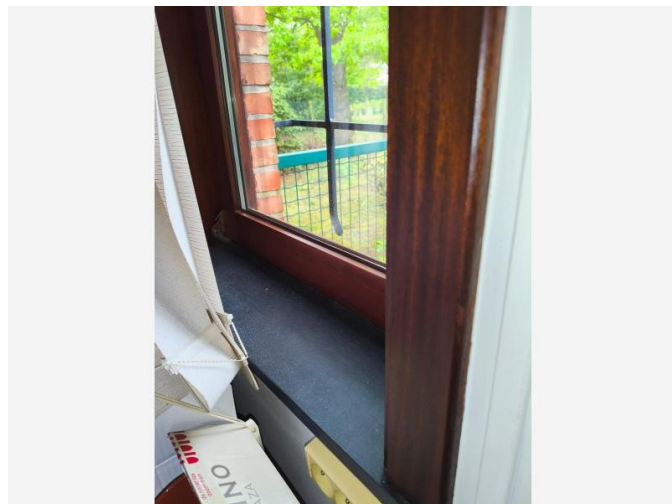
Het asbestmateriaal valt onder de mijlpaal van 2040.

Zorgvuldig beheren

| Opmerking | <p>Visueel verdacht beschouwd.</p> <p>Aantal stuks 3</p> <p>De vermelde oppervlaktes, diktes, gewichten en volumes betreffen een beredeneerde schatting. Er worden geen rechten verleend aan deze oppervlaktes/diktes/volumes.</p> |

- Zorg voor een veilig beheer. Vermijd het beschadigen van het asbestmateriaal. Controleer de toestand jaarlijks op wijzigingen.
- Voer bijkomende staalname(s) uit.

- Eenvoudige handelingen: mag via doe-het-zelf of door werknemer(s) met opleidingsattest eenvoudige handelingen  
EH via doe-het zelf : De dorpels of tabletten kunnen voorzichtig losgebeiteld worden, zonder de toepassing zelf te breken , extra bevochtigen om stof te voorkomen Standaard dragen van de nodige wegwerp beschermingsmiddelen FFP 3 masker , handschoenen en tyvec CAT III type 5-6 , afwasbaar schoeisel  
Verpakken in dubbel plastic folie , sluit luchtdicht af en afvoeren naar het containerpark als hechtgebonden asbestafval. Voor hechtgebonden toepassingen: Bij verwijdering door doe-het-zelf moet men dit afval dubbel en luchtdicht verpakt aandienen bij het gemeentelijk recyclagepark. Men raadpleegt best op voorhand de voorwaarden van het recyclagepark. Zie ook link Zie <https://ovam.vlaanderen.be/wie-mag-wat-verwijderen>  
<https://ovam.vlaanderen.be/voorzorgsmaatregelen-bij-asbestverwijdering>

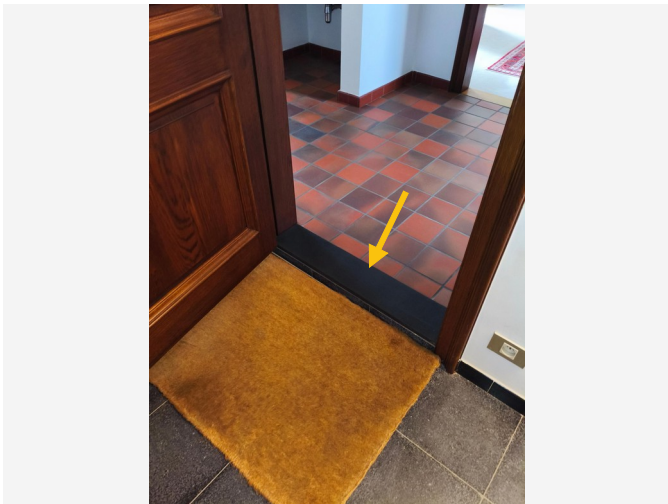
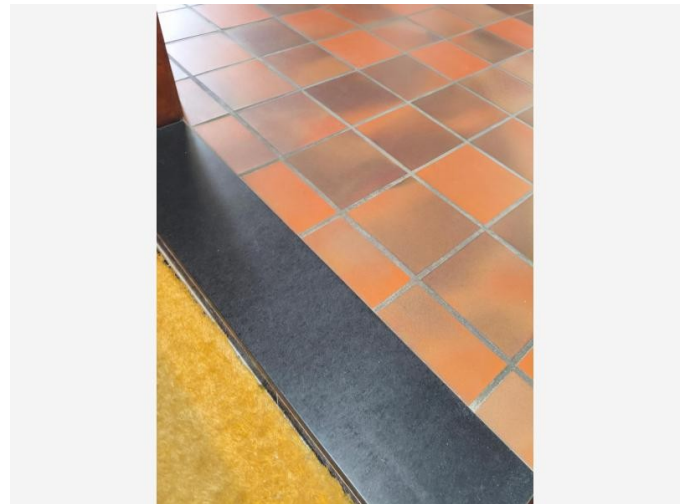
| Opmerking | <p>Visueel verdacht beschouwd.</p> <p>Aantal stuks 3</p> <p>De vermelde oppervlaktes, diktes, gewichten en volumes betreffen een beredeneerde schatting. Er worden geen rechten verleend aan deze oppervlaktes/diktes/volumes.</p> |

- Eenvoudige handelingen: mag via doe-het-zelf of door werknemer(s) met opleidingsattest eenvoudige handelingen  
EH via doe-het zelf : De dorpels of tabletten kunnen voorzichtig losgebeiteld worden, zonder de toepassing zelf te breken , extra bevochtigen om stof te voorkomen Standaard dragen van de nodige wegwerp beschermingsmiddelen FFP 3 masker , handschoenen en tyvec CAT III type 5-6 , afwasbaar schoeisel Verpakken in dubbel plastic folie , sluit luchtdicht af en afvoeren naar het containerpark als hechtgebonden asbestafval. Voor hechtgebonden toepassingen: Bij verwijdering door doe-het-zelf moet men dit afval dubbel en luchtdicht verpakt aandienen bij het gemeentelijk recyclagepark. Men raadpleegt best op voorhand de voorwaarden van het recyclagepark. Zie ook link Zie <https://ovam.vlaanderen.be/wie-mag-wat-verwijderen> <https://ovam.vlaanderen.be/voorzorgsmaatregelen-bij-asbestverwijdering> <https://ovam.vlaanderen.be/asbestafval-afvoeren> Zie ook wetgevend kader (website van de OVAM en CODEX boek VI titel 3). <http://werk.belgie.be/sites/default/files/content/documents/Welzijn%20op%20het>

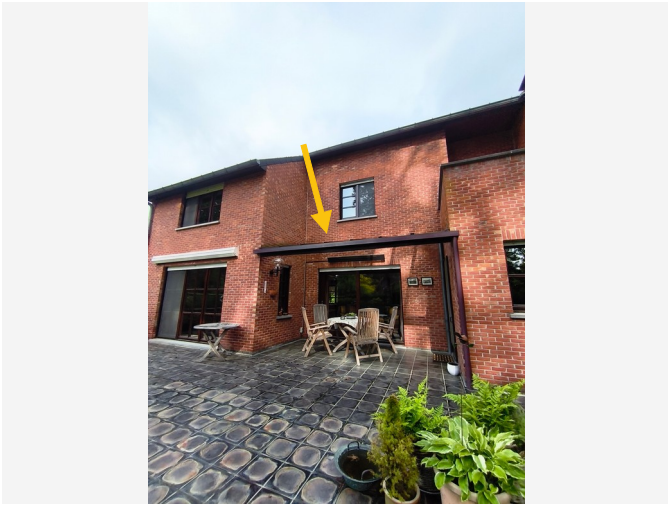
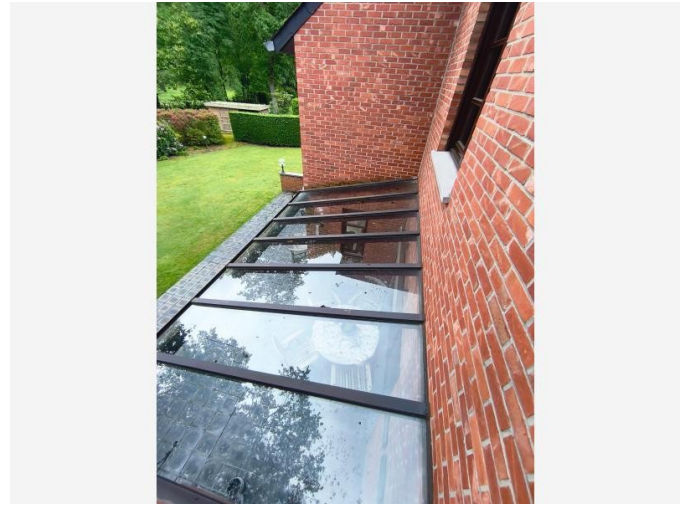
## Fiche 15: Dakbedekking glazen afdak: niet verdacht.

| Beschrijving | Notitie | Terug te vinden op plannen |
|---|---|---|
| Fiche 15: Dakbedekking glazen afdak: niet verdacht. | De dakbedekking wordt gecontroleerd. deze bestaat uit glas en bevat geen asbest verdachte materialen. | Plan 1.7: Woning plan |
