Asbestinventarisatetest

Oudebareellei 21, 2170 Antwerpen

Attestnummer : 20260517-000250.001

Uitgegeven op : 17.05.2026

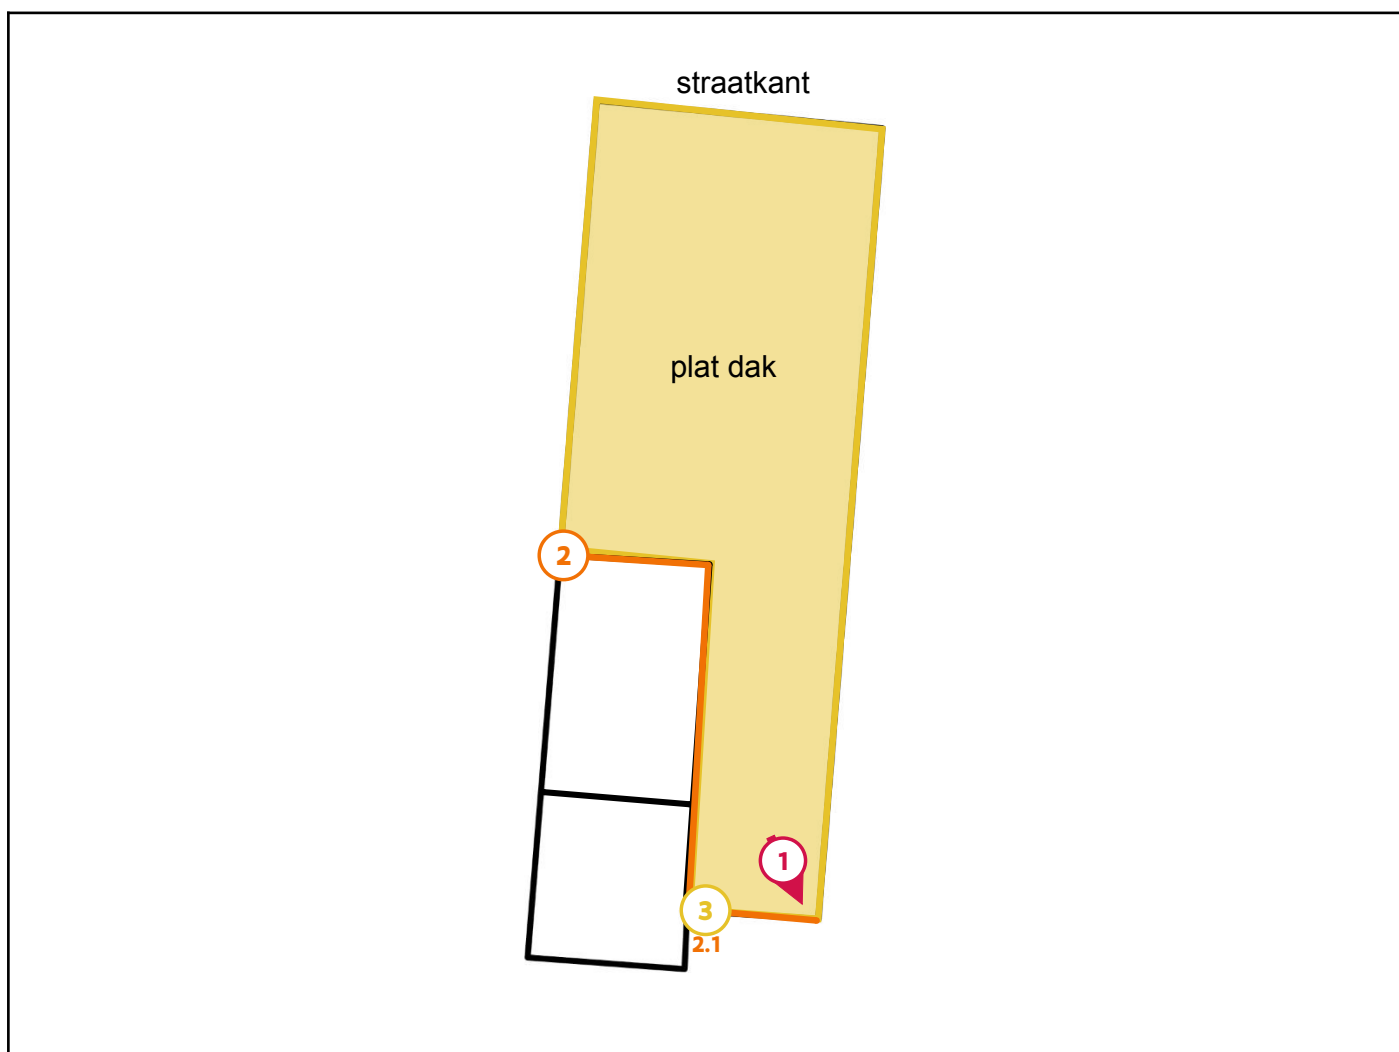
Plan 1.2: Buitenschil

Beschrijving	Type	Actie
1. Asbestafval	Asbestmateriaal	Dringend verwijderen
2. Gevelleien	Asbestmateriaal	Verwijderen
2.1 Code: M03	Puntmonster	-
3. Roofing	Asbestmateriaal	Zorgvuldig beheren

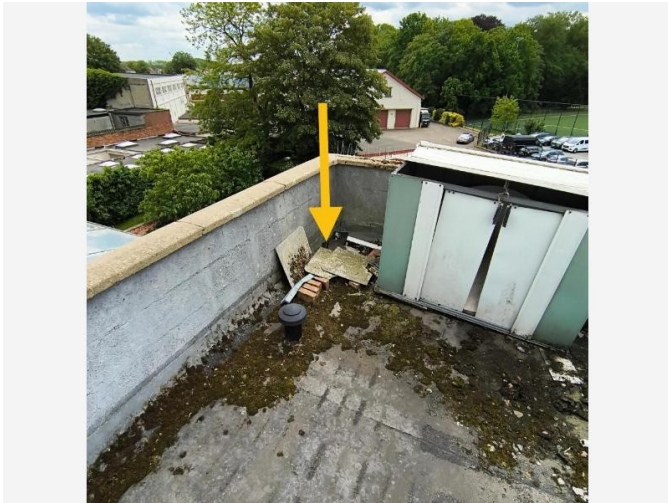
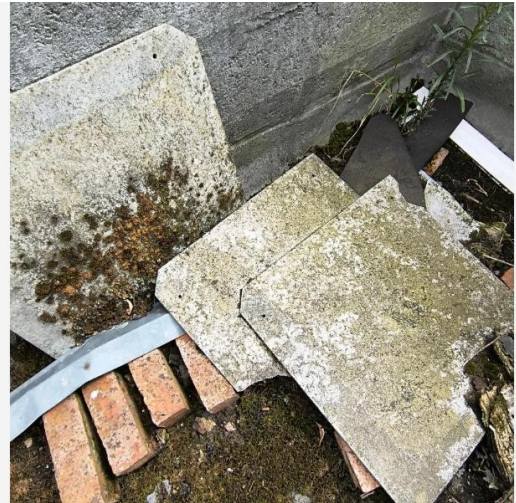
Het asbestmateriaal valt onder de mijlpaal van 2040.

Dringend verwijderen

Beschrijving	Asbestafval
Type afvalstof	Betreft stock-voorraad of gedemonteerde asbestmaterialen
Aanwezige resten	Geen resten aanwezig
Omgeving	Buiten
Primaire drager	Plat dak
Asbestmaterialen	<ul style="list-style-type: none">Dak- en gevelbekleding - Lei, shingle
Bindmiddel van asbestmateriaal	Cement
Gebondenheid op basis van bindmiddel	Hecht
Hoeveelheid (gewicht - aantal)	<ul style="list-style-type: none">3,00 kg - 1 stuk
Totaal gewicht	3,00 kg
Eenvoudig bereikbaar	Ja
Identificatiemethode	De asbestdeskundige gebruikt een bestaande laboanalyse als bewijsdocument met bevestiging door vaststelling en expertise.

- Verwijder het asbestafval.

- Eenvoudige handelingen: mag via doe-het-zelf of door werknemer(s) met opleidingsattest eenvoudige handelingen
U mag deze asbesttoepassing zelf verwijderen in zijn geheel zonder het materiaal te beschadigen. Fixeer het materiaal bij verwijdering en zorg dat het dubbel wordt verpakt. Maak gebruik van de nodige veiligheidsvoorzieningen (o.a. wegwerpoverall, FFP3-masker, handschoenen, overschoenen, ...). Informeer u onderaan dit attest in het hoofdstuk "Toelichting" en raadpleeg de website van OVAM: <https://ovam.vlaanderen.be/voorzorgsmaatregelen-bij-asbestverwijdering>

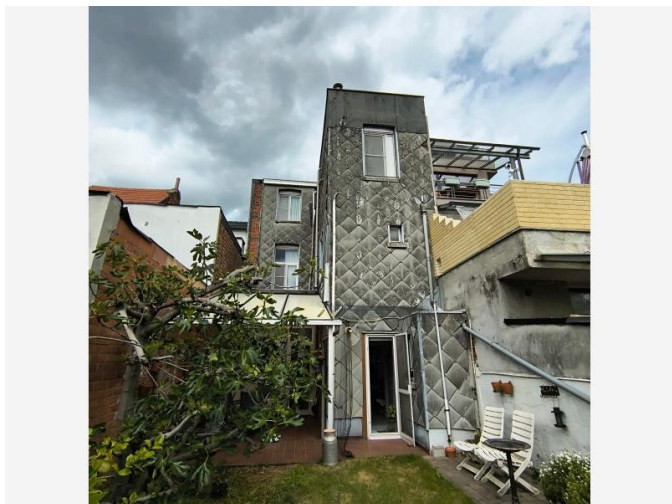
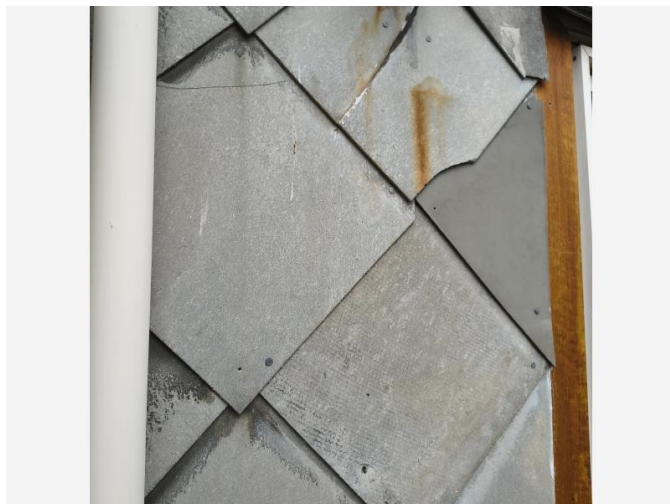
Het asbestmateriaal valt onder de mijlpaal van 2034.

Verwijderen

Eindbeoordeling materiaalrisico	Verhoogd materiaalrisico en/of verhoogde kans op vezelvrijgave
---------------------------------	--

Gebondenheid	Categorie 1: hechtgebonden in oorsprong
Asbestsoort (vezeltype)	Crocidoliet aanwezig
Asbestconcentratie	Laag (< 50%)
Afschermingsgraad van het gehele materiaal	Geheel of deels vrij aan de buitenlucht, maar geen contact met binnenlucht
Toestand van het materiaal	Matig beschadigd, matig verweerd

#	Type	Referentie	Resultaat
2.1	Puntmonster	M03	Chrysotiel, Crocidoliet

Beschrijving	Gevelleien
Omgeving	Buiten
Primaire drager	Wand buitenschil
Asbestmateriaal	Dak- en gevelbekleding - Lei, shingle
Bindmiddel van asbestmateriaal	Cement
Gebondenheid op basis van bindmiddel	Hecht
Hoeveelheid (oppervlakte - aantal)	<ul style="list-style-type: none">• 85,00 m² - 1 stuk
Totale oppervlakte	85,00 m ²
Eenvoudig bereikbaar	Ja
Bevestigingswijze	<ul style="list-style-type: none">• Genageld, geniet
Identificatiemethode	Een monstername door de asbestdeskundige met laboanalyse door een asbestlabo.
Destructieve handeling voor identificatie	Nee

- Verwijder dit asbestmateriaal zo snel mogelijk. Volg de toestand goed op.

- Eenvoudige handelingen: mag via doe-het-zelf of door werknemer(s) met opleidingsattest eenvoudige handelingen
Het is aangeraden om deze asbesttoepassing te laten verwijderen door een erkend asbestverwijderaar. Indien u zelf gaat verwijderen, zorg er dan voor dat het materiaal niet beschadigd raakt, fixeert het materiaal bij verwijdering en zorg dat het dubbel wordt verpakt. Maak gebruik van de nodige veiligheidsvoorzieningen (o.a. wegwercoverall, FFP3-masker, handschoenen, overschoenen, ...). Informeer u onderaan dit attest in het hoofdstuk "Toelichting" en raadpleeg de website van OVAM: <https://ovam.vlaanderen.be/voorzorgsmaatregelen-bij-asbestverwijdering>

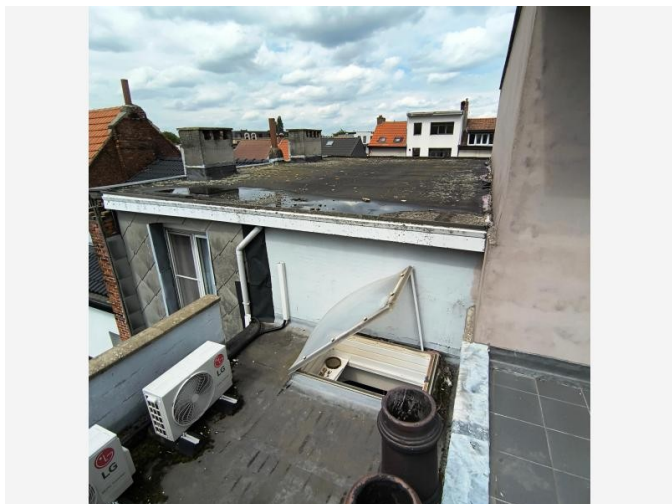
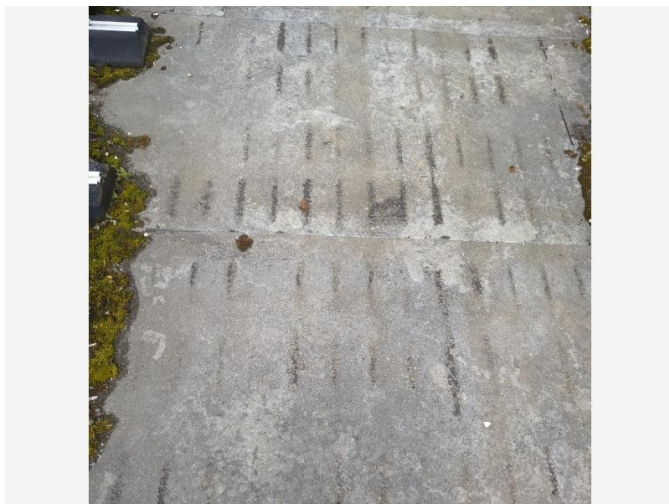
Het asbestmateriaal valt onder de mijlpaal van 2040.

Zorgvuldig beheren

Eindbeoordeling materiaalrisico	Laag materiaalrisico en/of verlaagde kans op vezelvrijgave
---------------------------------	--

Gebondenheid	Categorie 1: hechtgebonden in oorsprong
Asbestsoort (vezeltype)	Alleen chrysotiel aanwezig
Asbestconcentratie	Laag (< 50%)
Afschermingsgraad van het gehele materiaal	Geheel of deels vrij aan de buitenlucht, maar geen contact met binnenlucht
Toestand van het materiaal	Licht beschadigd, licht verweerd. Intacte calciumsilicaatplaat of materiaal met categorie 3-gebondenheid

Beschrijving	Roofing
Omgeving	Buiten
Primaire drager	Plat dak
Asbestmateriaal	Dak- en gevelbekleding - Roofing
Bindmiddel van asbestmateriaal	Bitumen (roofing, teer, asfalt)
Gebondenheid op basis van bindmiddel	Hecht
Hoeveelheid (oppervlakte - aantal)	<ul style="list-style-type: none">• 70,00 m² - 1 stuk
Totale oppervlakte	70,00 m ²
Eenvoudig bereikbaar	Ja
Bevestigingswijze	<ul style="list-style-type: none">• Verlijmd, ingegoten, versmeerd
Identificatiemethode	<p>De asbestdeskundige beoordeelt het materiaal als asbestverdacht en dus asbesthoudend, en dit zonder monstername.</p> <p>Motivatie: De monstername brengt andere schade aan dan schade die inherent is aan de monstername.</p>
Destructieve handeling voor identificatie	Nee

- Zorg voor een veilig beheer. Vermijd het beschadigen van het asbestmateriaal. Controleer de toestand jaarlijks op wijzigingen.
- Voer bijkomende staalname(s) uit.

- Eenvoudige handelingen: mag via doe-het-zelf of door werknemer(s) met opleidingsattest eenvoudige handelingen
U mag deze asbestverdachte toepassing zelf verwijderen in zijn geheel zonder het materiaal te beschadigen. Fixeer het materiaal bij verwijdering en zorg dat het dubbel wordt verpakt. Maak gebruik van de nodige veiligheidsvoorzieningen (o.a. wegwerpoverall, FFP3-masker, handschoenen, overschoenen, ...). Informeer u onderaan dit attest in het hoofdstuk "Toelichting" en raadpleeg de website van OVAM: <https://ovam.vlaanderen.be/voorzorgsmaatregelen-bij-asbestverwijdering>

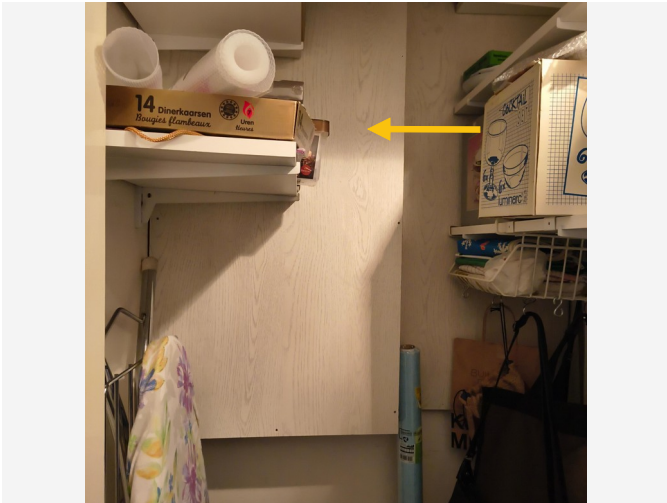
Situeringfoto

Tijdelijke beperking

Reden: Het onderzoek kan niet uitgevoerd worden binnen de bepalingen van de Welzijnswet

Uitleg van de asbestdeskundige: Mogelijk zijn er asbesthoudende materialen aanwezig in de niet-inspecteerbare ruimte en is het raadzaam om veiligheidsmaatregelen te treffen bij werkzaamheden.

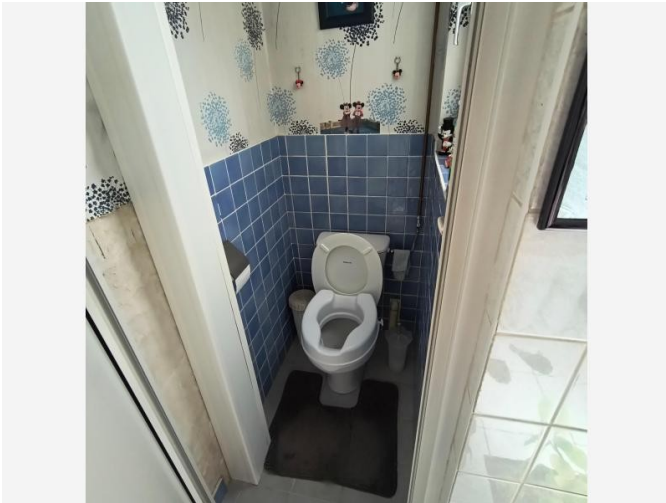
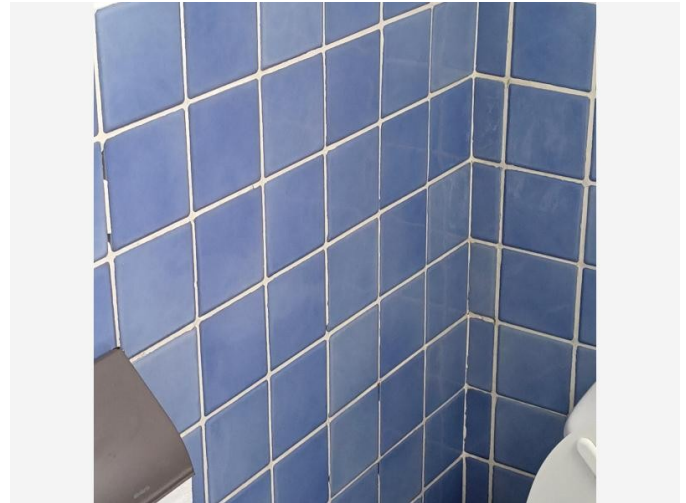
Achter de muurtegels zit mogelijk asbesthoudende cementlijm. Bij verwijdering is het raadzaam om een staal te laten nemen en de nodige beschermingsmiddelen te dragen (o.a. wegwerpoverall, FFP3-masker, handschoenen, overschoenen, ...).
