Asbestinventarisatetest

Neerhofstraat 14, 2300 Turnhout

Attestnummer : 20260530-000119.000

Niet-asbestveilig

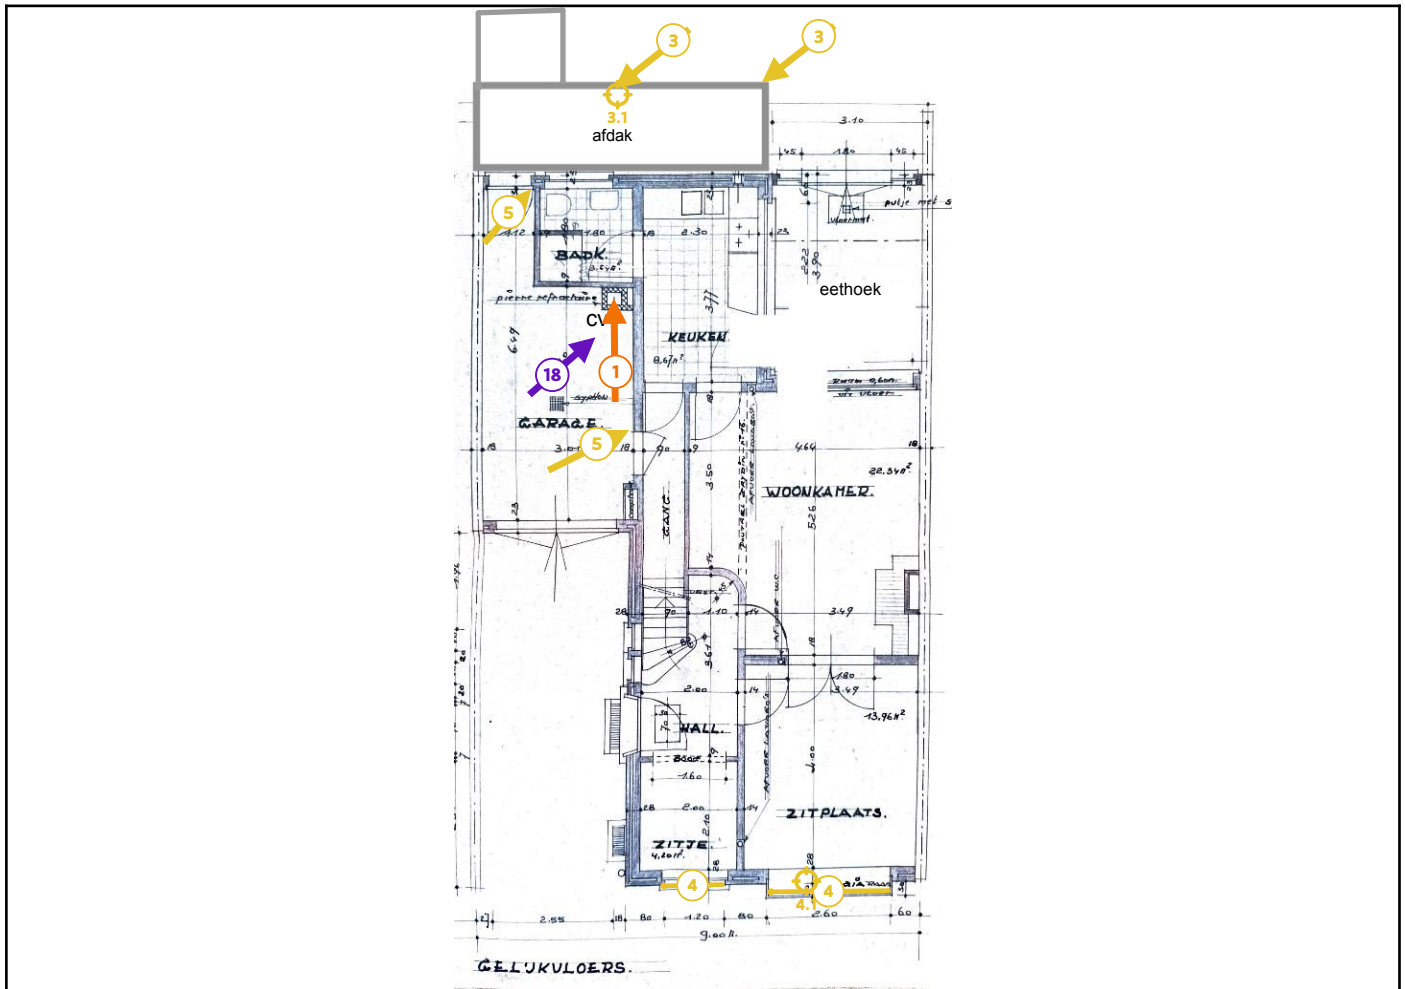
Plan 1.2: Gelijkvloers

Beschrijving	Type	Actie
1. Rookgaskanaal vezelcement garage	Asbestmateriaal	Verwijderen
3. Steunpalen afdak	Asbestmateriaal	Zorgvuldig beheren
3.1 Code: 11	Puntmonster	-
4. Stopverf tussen glas en raam	Asbestmateriaal	Zorgvuldig beheren
4.1 Code: 8	Puntmonster	-
5. Bakeliet schakelaars/stopcontacten garage	Asbestmateriaal	Zorgvuldig beheren
18. CV-ketel bouwjaar 2007	Overige ruimte of materiaal	-

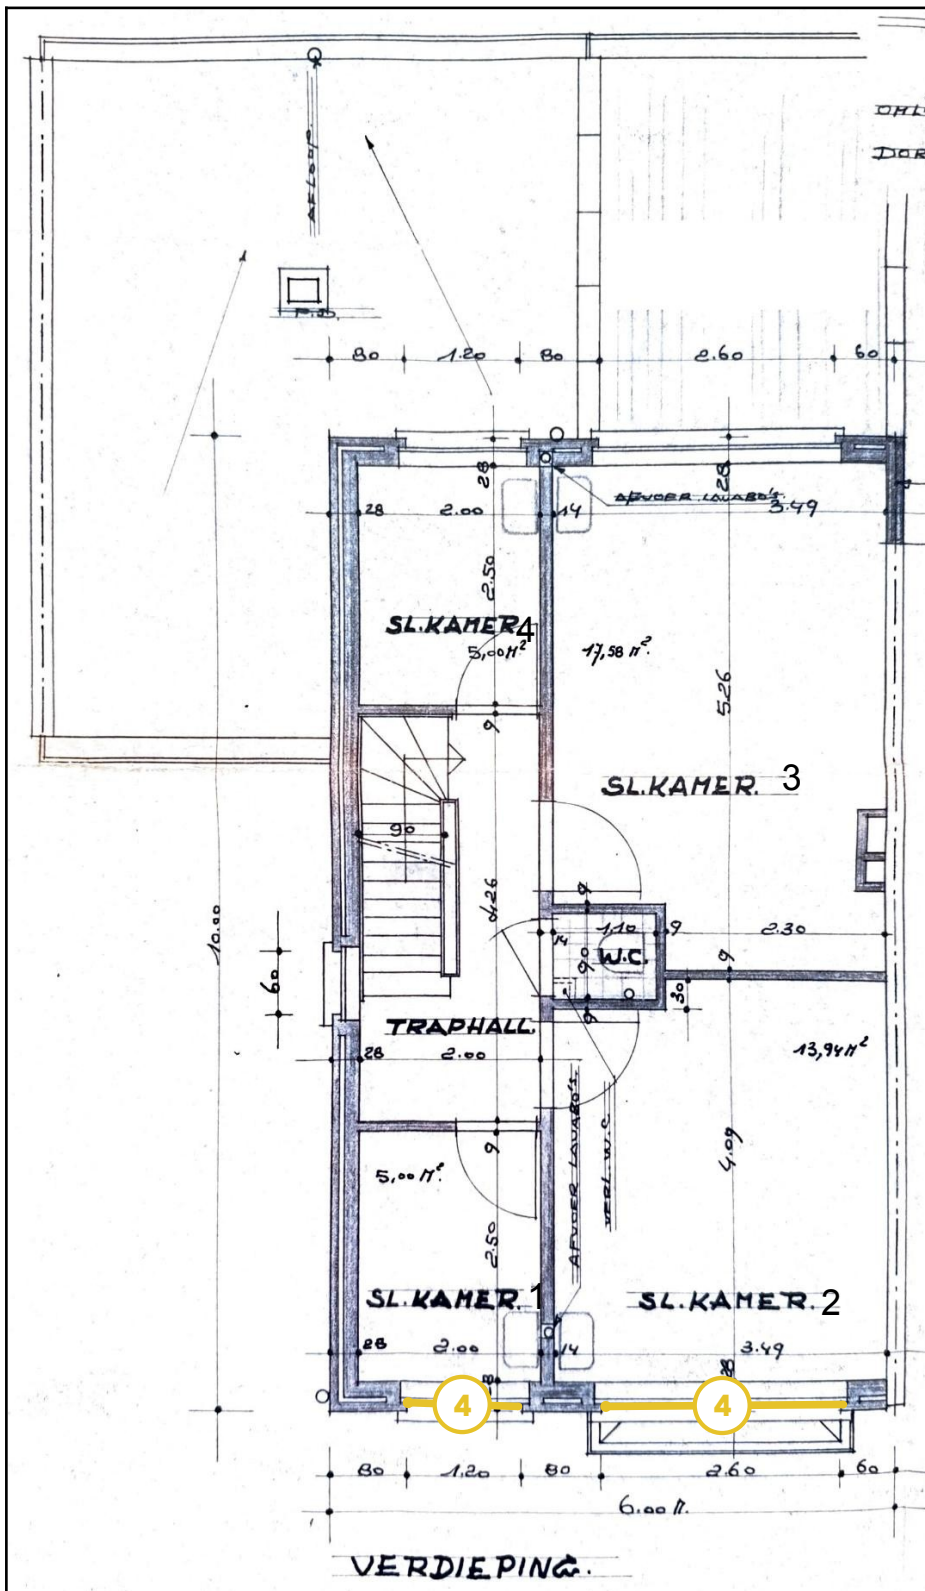
Plan 1.5: Verdieping

4. Stopverf tussen glas en raam

Asbestmateriaal

Zorgvuldig beheren

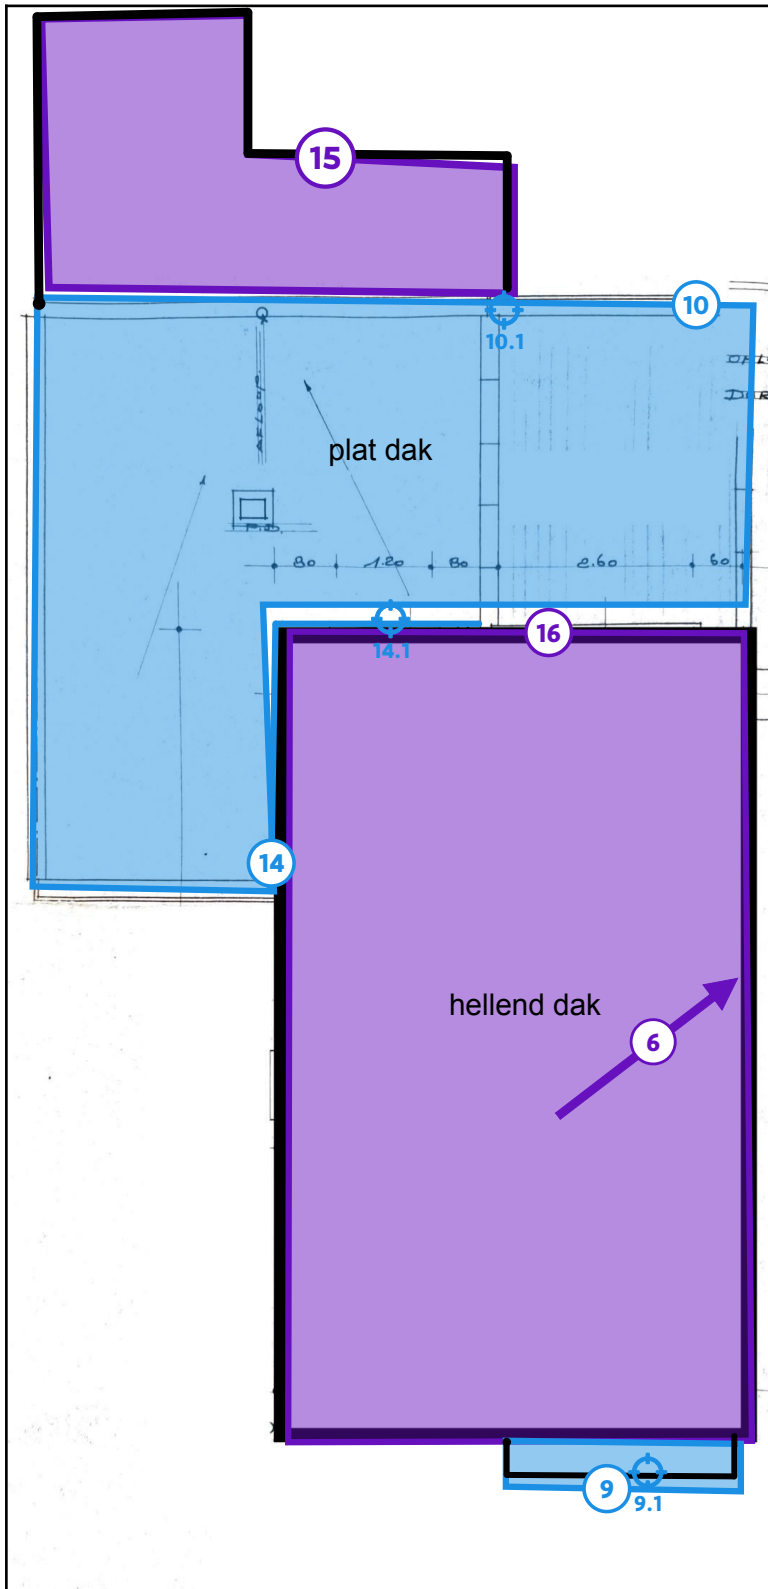
Plan 1.11: Dakenplan

6. Binnenzijde schoorsteen	Beperking	-
9. Bitumen dakshingles erker	Geen asbest	-
9.1 Code: 9	Puntmonster	-
10. Roofing met staalname	Geen asbest	-
10.1 Code: 4	Puntmonster	-
14. Kit aan zinkslab plat dak garage	Geen asbest	-
14.1 Code: 7	Puntmonster	-
15. Dak polyester/PVC/polycarbonaat	Overige ruimte of materiaal	-
16. Dakpannen (niet verdacht)	Overige ruimte of materiaal	-

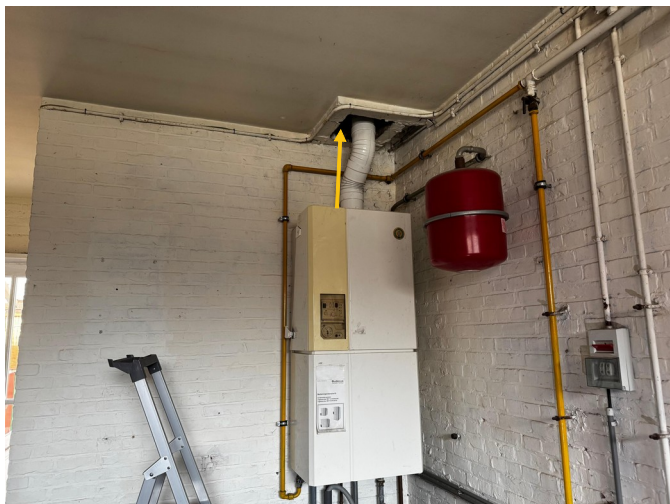
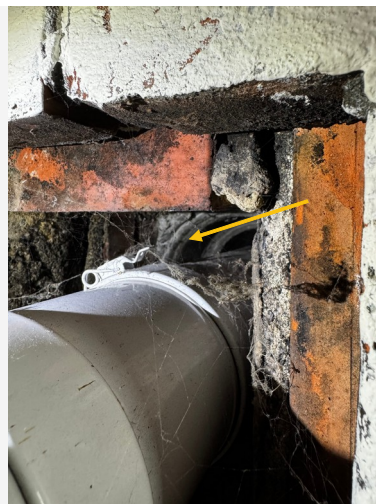
Eindbeoordeling materiaalrisico	Verhoogd materiaalrisico en/of verhoogde kans op vezelvrijgave
---------------------------------	--

Gebondenheid	Categorie 1: hechtgebonden in oorsprong
Asbestsoort (vezeltype)	Crocidoliet aanwezig
Asbestconcentratie	Laag (< 50%)
Afschermingsgraad van het gehele materiaal	Geheel of deels vrij aan de binnenlucht, maar geen contact met binnenluchtstromen
Toestand van het materiaal	Licht beschadigd, licht verweerd. Intacte calciumsilicaatplaat of materiaal met categorie 3-gebondenheid

Beschrijving	Rookgaskanaal vezelcement garage
Omgeving	Grenst aan binnen- en buitenlucht
Primaire drager	HVAC infrastructuur en uitrusting
Asbestmateriaal	Buis, koker, leiding, pijp, doorvoer
Bindmiddel van asbestmateriaal	Cement
Gebondenheid op basis van bindmiddel	Hecht
Hoeveelheid (lengte - omtrek - dikte - aantal)	<ul style="list-style-type: none">• 1,00 m - 52,00 cm - 1,00 cm - 1 stuk
Totaal volume	0,005 m ³
Eenvoudig bereikbaar	Ja
Bevestigingswijze	<ul style="list-style-type: none">• Geklemd
Identificatiemethode	<p>De asbestdeskundige beoordeelt het materiaal als asbestverdacht en dus asbesthoudend, en dit zonder monstername.</p> <p>Motivatie: Er is een onderzoeksbepanking die monstername verhindert.</p>
Destructieve handeling voor identificatie	Nee
Opmerking	Door de opening van de schouw is nog een een vezelcement koker waarneembaar. Vermoedelijk is dit het rookgaskanaal van de vorige verwarmingsinstallatie. Het rookgaskanaal van de huidige CV is erdoor getrokken.

Verwijderen

- Verwijder dit asbestmateriaal zo snel mogelijk. Volg de toestand goed op.
- Voer bijkomende staalname(s) uit.

- Eenvoudige handelingen: mag via doe-het-zelf of door werknemer(s) met opleidingsattest eenvoudige handelingen
Als dit materiaal verwijderd kan worden zonder het te breken, te beschadigen... , dan mag met dit met eenvoudige handelingen.
Vermijd stofvorming en stofverspreiding op elk moment van de werken. Bevochtig of fixeer het materiaal.
Het gebruik van sneldraaiende werktuigen (boormachine, slijpschijf, hogedrukreiniger...) is verboden.
Zorg voor gepaste persoonlijke beschermingsmiddelen: minimaal FFP3-mondmasker (EN 149), wegwerpoverall met kap (minimaal Cat III, type 5/6), wegwerphandschoenen en overschoenen of afspoelbaar schoeisel
Afval: particulieren kunnen dit verpakt aanbieden bij hun recyclagepark (raadpleeg de voorwaarden van uw

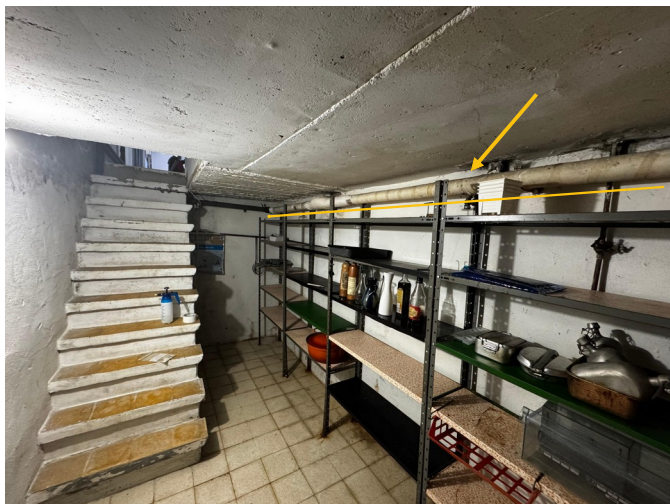
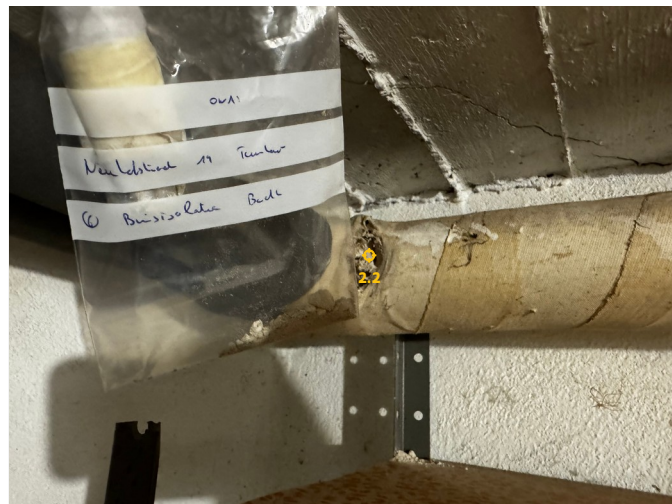
Eindbeoordeling materiaalrisico	Verhoogd materiaalrisico en/of verhoogde kans op vezelvrijgave
---------------------------------	--

Gebondenheid	Categorie 2: niet-hechtgebonden met matrix
Asbestsoort (vezeltype)	Amfibool aanwezig, uitgezonderd crocidoliet
Asbestconcentratie	Hoog ($\geq 50\%$)
Afschermingsgraad van het gehele materiaal	Geheel of deels vrij aan de binnenlucht, maar geen contact met binnenluchtstromen
Toestand van het materiaal	Licht beschadigd, licht verweerd. Intacte calciumsilicaatplaat of materiaal met categorie 3-gebondenheid

#	Type	Referentie	Resultaat
2.1	Mengmonster	5 Recht	Amosiet
2.2	Mengmonster	6 Bocht	Amosiet

Beschrijving	Leidingisolatie met gips kelder
Omgeving	Binnen
Primaire drager	HVAC infrastructuur en uitrusting
Asbestmateriaal	In-situ afwerkingslagen - Thermische isolatie
Bindmiddel van asbestmateriaal	Gips - kalk
Gebondenheid op basis van bindmiddel	Niet-hechtgebonden
Hoeveelheid (lengte - omtrek - dikte - aantal)	<ul style="list-style-type: none">• 6,00 m - 42,00 cm - 2,00 cm - 1 stuk
Totaal volume	0,05 m ³
Eenvoudig bereikbaar	Ja
Bevestigingswijze	<ul style="list-style-type: none">• Verlijmd, ingegoten, versmeerd
Identificatiemethode	Een monstername door de asbestdeskundige met laboanalyse door een asbestlabo.
Destructieve handeling voor identificatie	Nee
Opmerking	De hoeveelheid is een zo nauwkeurig mogelijke opmeting. Hieraan kunnen evenwel geen rechten worden ontleend. Rechte stukken en bochten worden waar mogelijk apart bemonsterd.

Verwijderen

- Verwijder dit asbestmateriaal zo snel mogelijk. Volg de toestand goed op.

- Hermetische zone (erkend asbestverwijderaars)
Dit betreft een niet-hechtgebonden asbestmateriaal. Het verwijderen van deze toepassing kan een grote vezelvrijgave tot gevolg hebben. Deze toepassing kan enkel verwijderd worden in een hermetische zone door een erkend asbestverwijderaars.

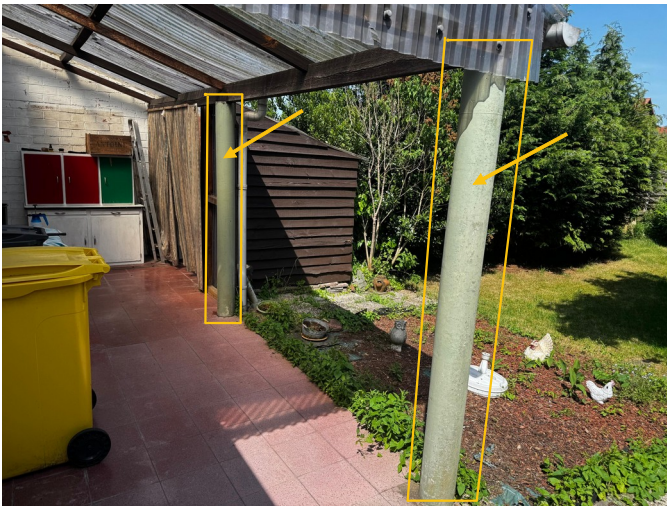
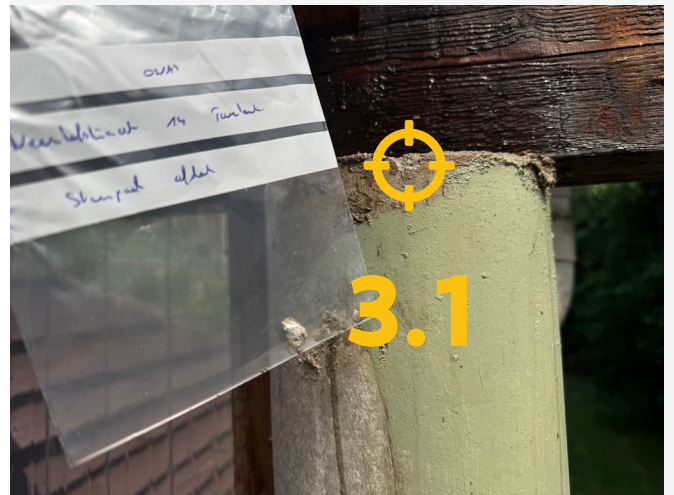
Eindbeoordeling materiaalrisico	Laag materiaalrisico en/of verlaagde kans op vezelvrijgave
---------------------------------	--

Gebondenheid	Categorie 1: hechtgebonden in oorsprong
Asbestsoort (vezeltype)	Crocidoliet aanwezig
Asbestconcentratie	Laag (< 50%)
Afschermingsgraad van het gehele materiaal	Geheel of deels vrij aan de buitenlucht, maar geen contact met binnenlucht
Toestand van het materiaal	Licht beschadigd, licht verweerd. Intacte calciumsilicaatplaat of materiaal met categorie 3-gebondenheid

#	Type	Referentie	Resultaat
3.1	Puntmonster	11	Crocidoliet, Chrysotiel

Beschrijving	Steunpalen afdak
Omgeving	Buiten
Primaire drager	Fundering-draagstructuur (horizontaal, verticaal)
Asbestmateriaal	Verloren bekisting - Buis, koper
Bindmiddel van asbestmateriaal	Cement
Gebondenheid op basis van bindmiddel	Hecht
Hoeveelheid (lengte - omtrek - dikte - aantal)	<ul style="list-style-type: none">• 2,00 m - 62,00 cm - 1,00 cm - 2 stuks
Totaal volume	0,025 m ³
Eenvoudig bereikbaar	Nee <ul style="list-style-type: none">• Verwijdering tast de bouwkundige integriteit aan.
Bevestigingswijze	<ul style="list-style-type: none">• Verlijmd, ingegoten, versmeerd
Identificatiemethode	Een monstername door de asbestdeskundige met laboanalyse door een asbestlabo.
Destructieve handeling voor identificatie	Nee
Opmerking	De hoeveelheid is een zo nauwkeurig mogelijke opmeting. Hieraan kunnen evenwel geen rechten worden ontleend.

Zorgvuldig beheren

- Zorg voor een veilig beheer. Vermijd het beschadigen van het asbestmateriaal. Controleer de toestand jaarlijks op wijzigingen.

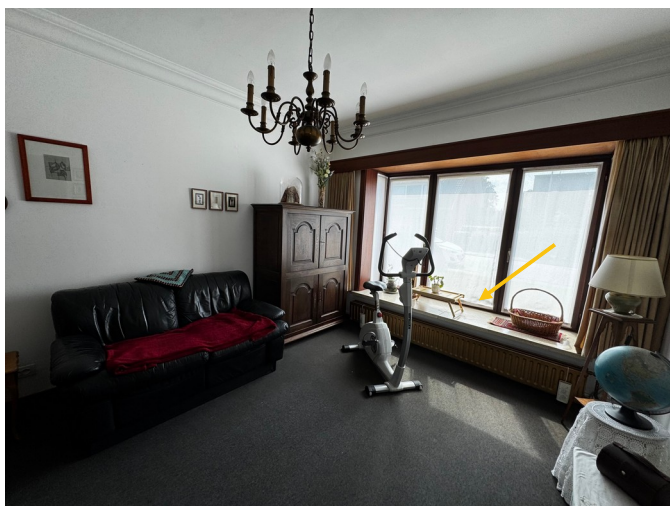
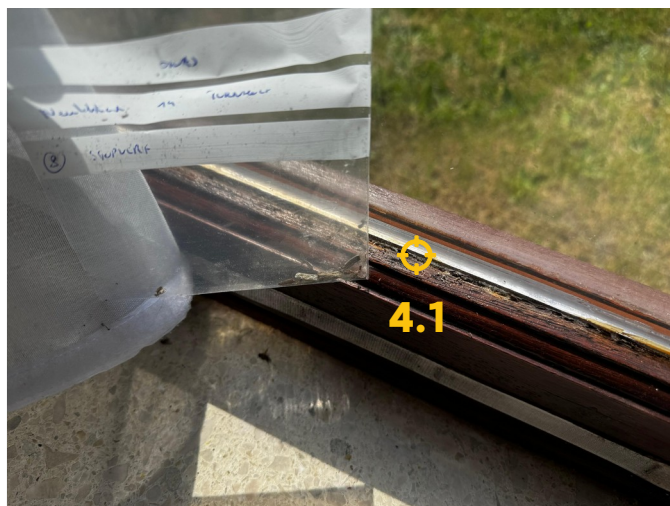
Eindbeoordeling materiaalrisico	Laag materiaalrisico en/of verlaagde kans op vezelvrijgave
---------------------------------	--

Gebondenheid	Categorie 1: hechtgebonden in oorsprong
Asbestsoort (vezeltype)	Alleen chrysotiel aanwezig
Asbestconcentratie	Laag (< 50%)
Afschermingsgraad van het gehele materiaal	Geheel of deels vrij aan de binnenlucht, maar geen contact met binnenluchtstromen
Toestand van het materiaal	Licht beschadigd, licht verweerd. Intacte calciumsilicaatplaat of materiaal met categorie 3-gebondenheid

#	Type	Referentie	Resultaat
4.1	Puntmonster	8	Chrysotiel

Beschrijving	Stopverf tussen glas en raam
Omgeving	Grenst aan binnen- en buitenlucht
Primaire drager	Wandopening verticaal (raam, deur, ...)
Asbestmateriaal	In-situ afwerkingslagen - Pasta, stopverf, voegsel, stopsel, vulsel, mastiek, katten, ...
Bindmiddel van asbestmateriaal	Kitten, mastiek, pasta
Gebondenheid op basis van bindmiddel	Hecht
Hoeveelheid (gewicht - aantal)	<ul style="list-style-type: none">• 0,50 kg - 4 stuks
Totaal gewicht	2,00 kg
Eenvoudig bereikbaar	Ja
Bevestigingswijze	<ul style="list-style-type: none">• Verlijmd, ingegoten, versmeerd
Identificatiemethode	Een monstername door de asbestdeskundige met laboanalyse door een asbestlabo.
Destructieve handeling voor identificatie	Nee
Opmerking	De hoeveelheid is een zo nauwkeurig mogelijke opmeting. Hieraan kunnen evenwel geen rechten worden ontleend.

Zorgvuldig beheren

- Zorg voor een veilig beheer. Vermijd het beschadigen van het asbestmateriaal. Controleer de toestand jaarlijks op wijzigingen.

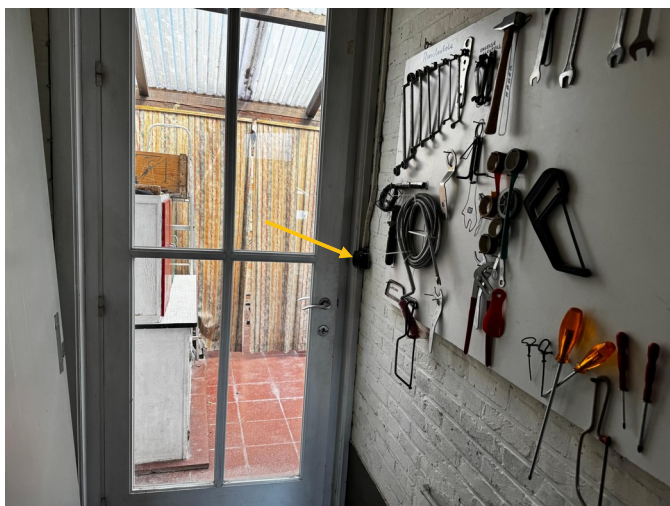
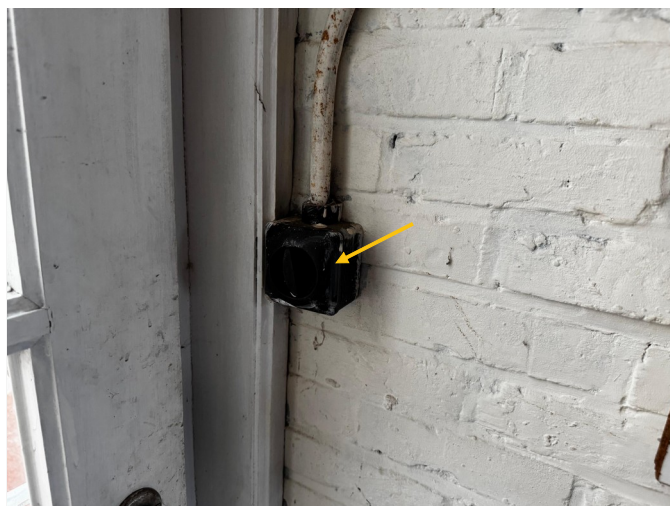
Beschrijving	Bakeliet schakelaars/stopcontacten garage
Omgeving	Binnen
Primaire drager	Communicatie en elektrische infrastructuur en uitrusting
Asbestmateriaal	Plaat, paneel, tablet - Type Bakeliet
Bindmiddel van asbestmateriaal	Kunststof of -hars
Gebondenheid op basis van bindmiddel	Hecht
Hoeveelheid (oppervlakte - dikte - aantal)	• 0,10 m ² - 1,00 cm - 2 stuks
Totaal volume	0,002 m ³
Eenvoudig bereikbaar	Ja
Bevestigingswijze	• Geschroefd
Identificatiemethode	De asbestdeskundige beoordeelt het materiaal als asbestverdacht en dus asbesthoudend, en dit zonder monstername. Motivatie: De monstername brengt andere schade aan dan schade die inherent is aan de monstername.
Destructieve handeling voor identificatie	Nee
Opmerking	De hoeveelheid is een zo nauwkeurig mogelijke opmeting. Hieraan kunnen evenwel geen rechten worden ontleend.

Zorgvuldig beheren

- Zorg voor een veilig beheer. Vermijd het beschadigen van het asbestmateriaal. Controleer de toestand jaarlijks op wijzigingen.
- Voer bijkomende staalname(s) uit.

- Eenvoudige handelingen: mag via doe-het-zelf of door werknemer(s) met opleidingsattest eenvoudige handelingen
Als dit materiaal verwijderd kan worden zonder het te breken, te beschadigen... , dan mag met dit met eenvoudige handelingen.
Vermijd stofvorming en stofverspreiding op elk moment van de werken. Bevochtig of fixeer het materiaal.
Het gebruik van sneldraaiende werktuigen (boormachine, slijpschijf, hogedrukreiniger...) is verboden.
Zorg voor gepaste persoonlijke beschermingsmiddelen: minimaal FFP3-mondmasker (EN 149), wegwerpoverall met kap (minimaal Cat III, type 5/6), wegwerphandschoenen en overschoenen of afspoelbaar schoeisel

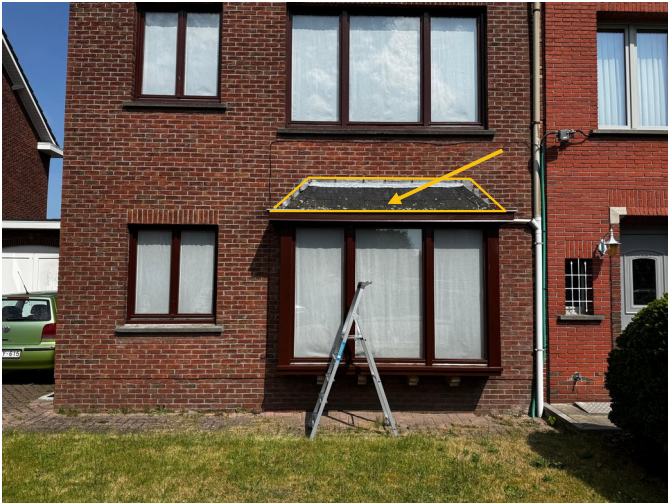
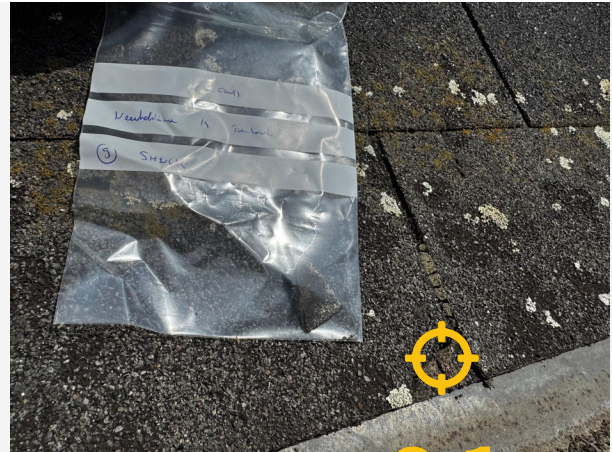
Fiche 9: Bitumen dakshingles erker

Geen asbest
