Asbestinventarisatetest

Hunselstraat 13, 1750 Lennik

Attestnummer : 20251202-000443.000

Niet-asbestveilig

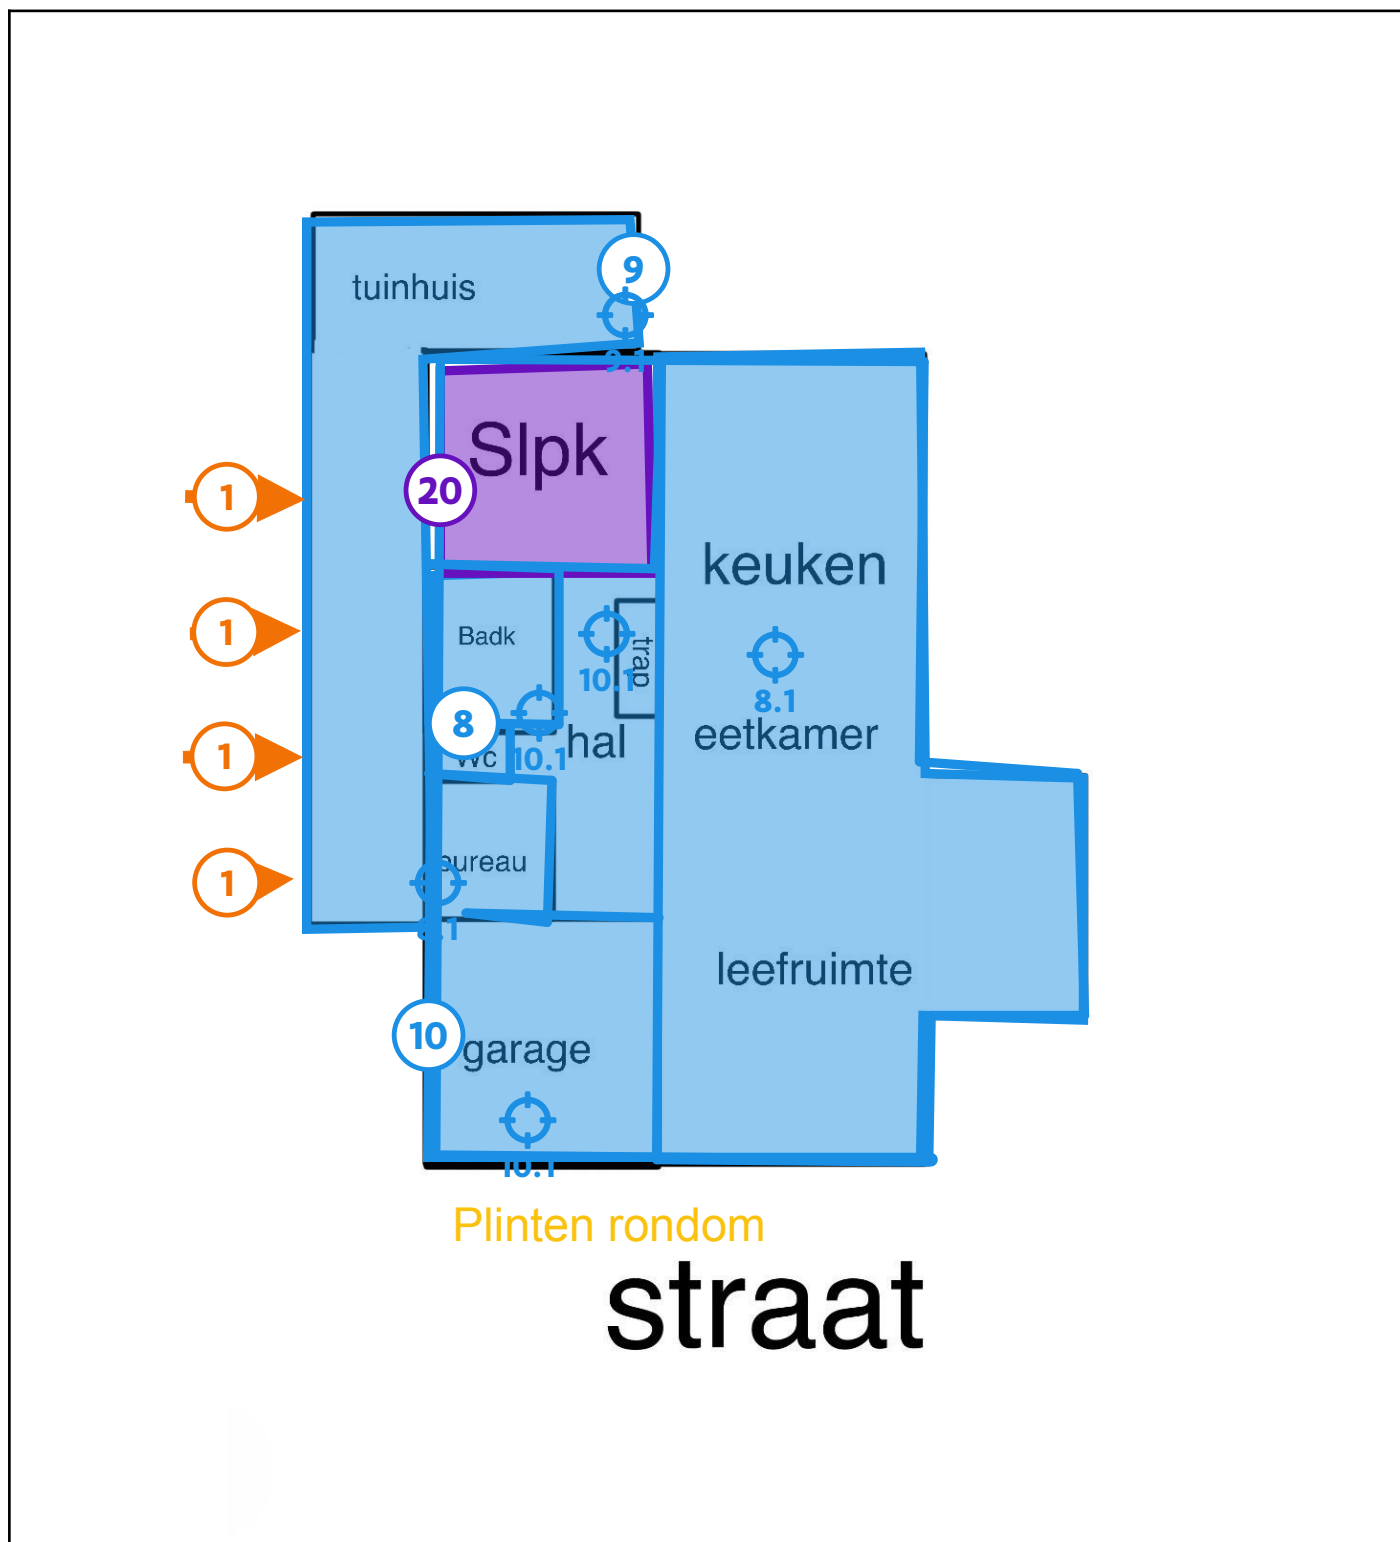
Plan 1.3: Gelijksvloers

Beschrijving	Type	Actie
1. Verloren bekisting	Asbestmateriaal	Maatregelen nemen

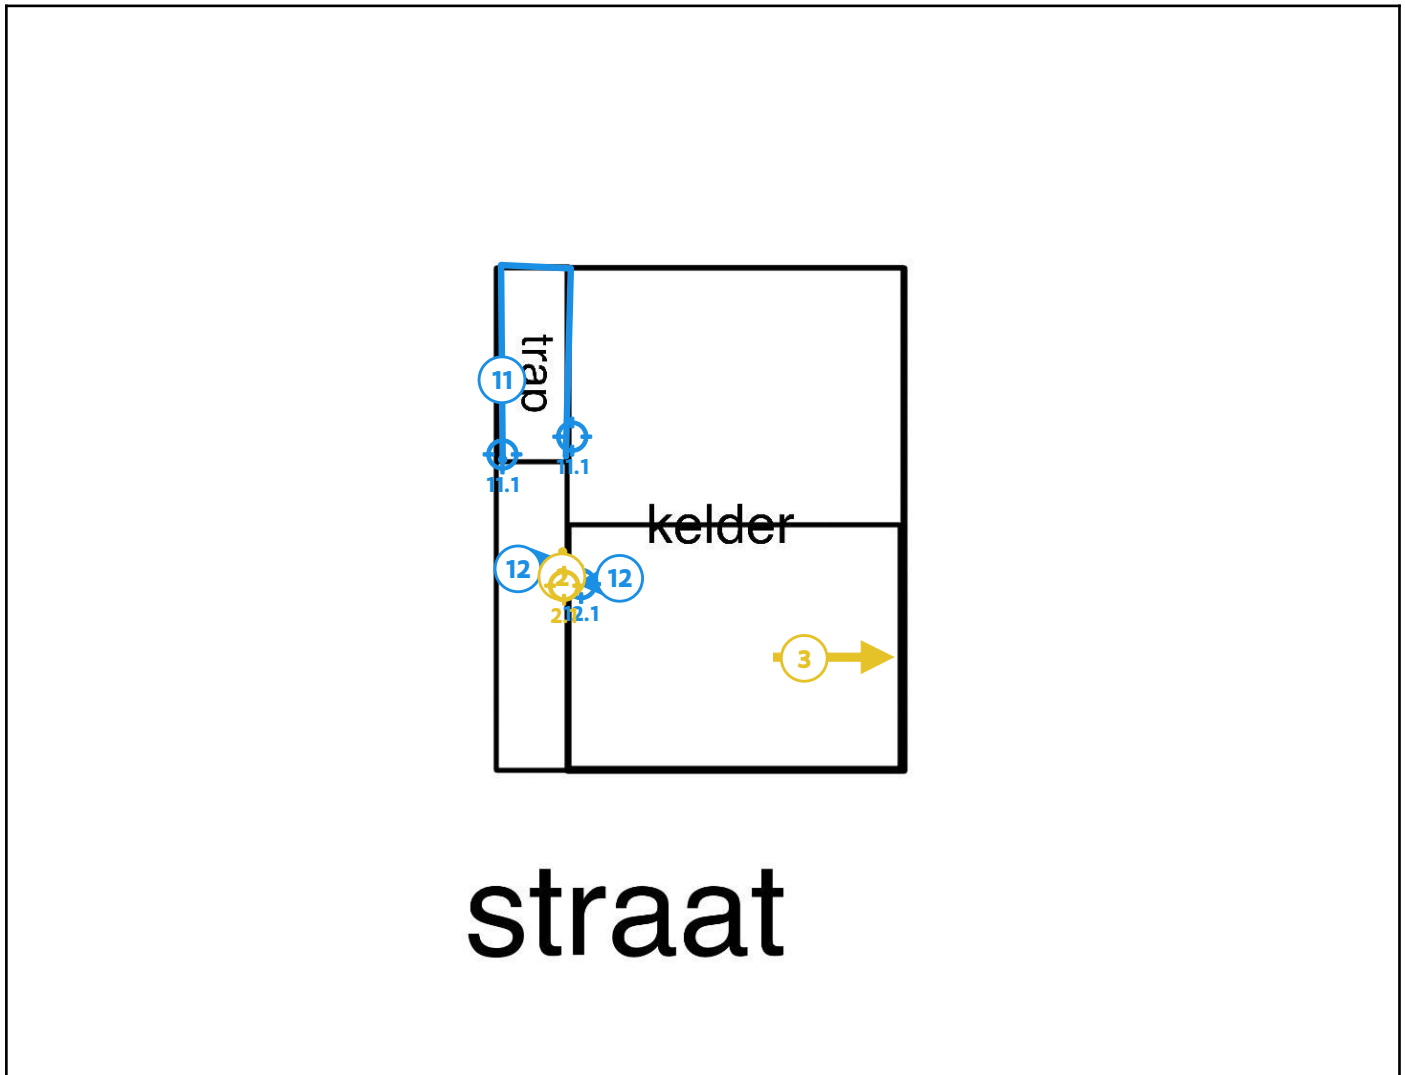
Plan 1.4: Kelder

Beschrijving	Type	Actie
2. Asbestcement luik	Asbestmateriaal	Zorgvuldig beheren
2.1 Code: MM04	Puntmonster	-
3. Bakeliet teller & zekering	Asbestmateriaal	Zorgvuldig beheren
11. Cement smeerlaag kelder	Geen asbest	-
11.1 Code: MM11	Mengmonster	-
12. Schouwluik	Geen asbest	-

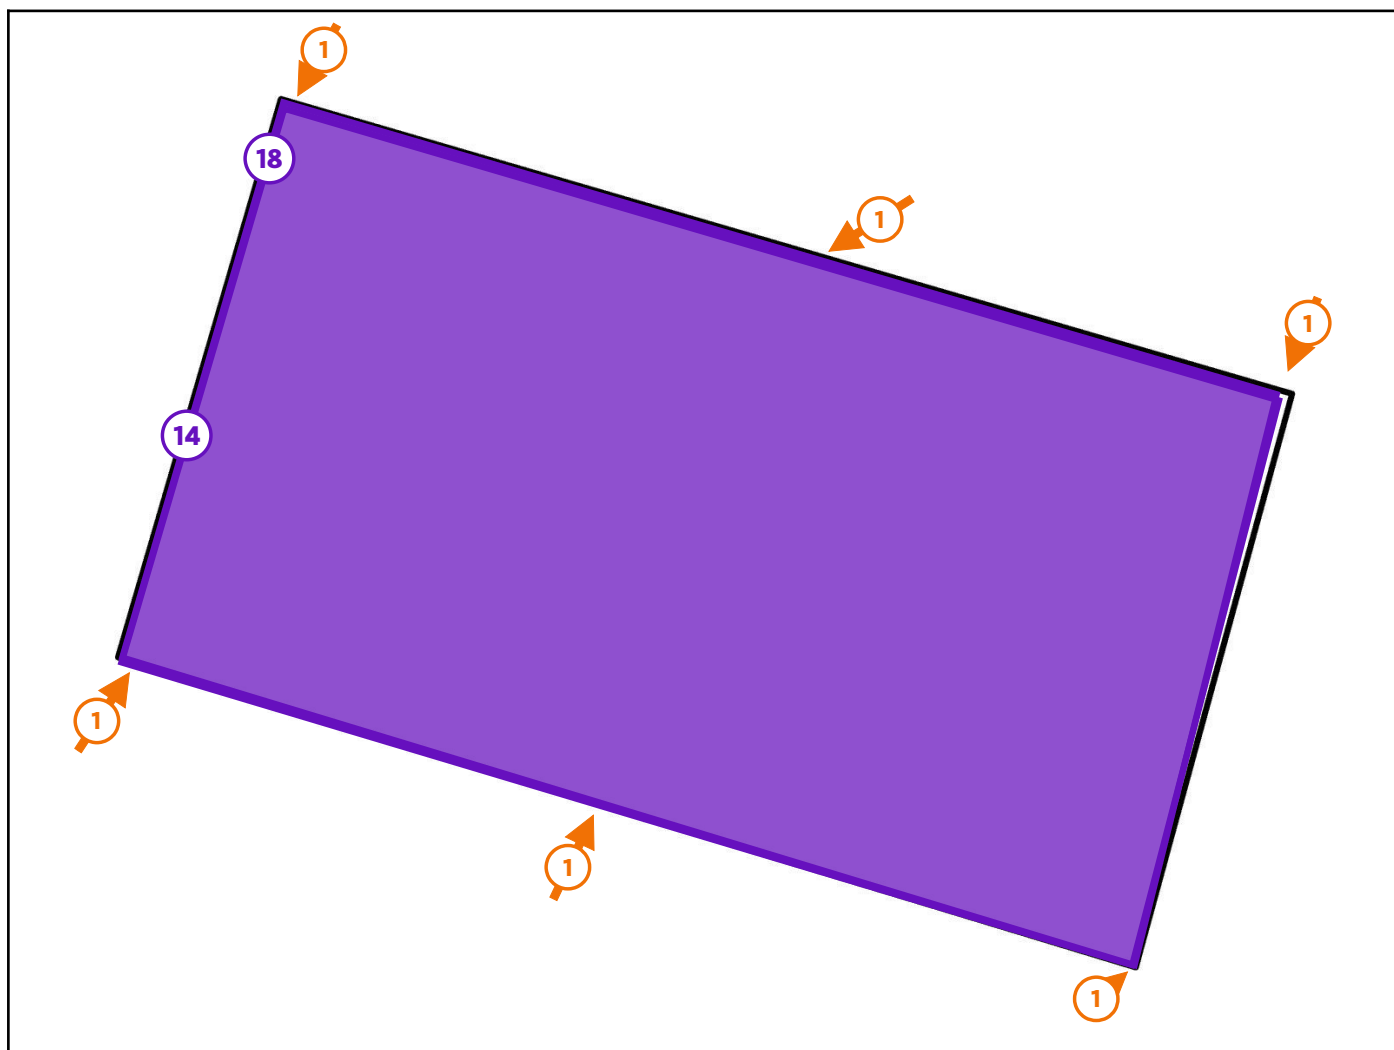
Plan 2.1: Overkapping

Beschrijving	Type	Actie
1. Verloren bekisting	Asbestmateriaal	Maatregelen nemen
14. Dakbedekking (anders dan leien of golfplaten)	Overige ruimte of materiaal	-
18. Geen onderdak bijgebouw	Overige ruimte of materiaal	-

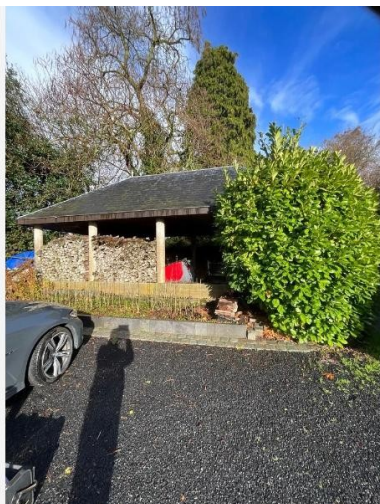
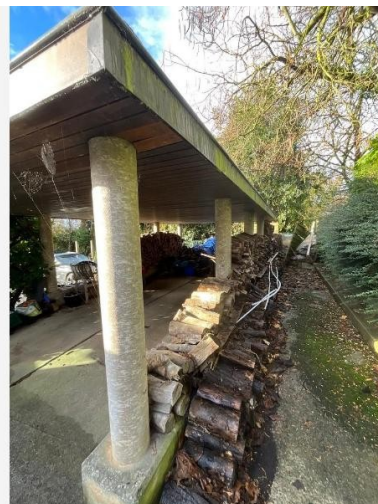
Het asbestmateriaal valt onder de mijlpaal van 2040.

Eindbeoordeling materiaalrisico	Verhoogd materiaalrisico en/of verhoogde kans op vezelvrijgave
---------------------------------	--

Gebondenheid	Categorie 1: hechtgebonden in oorsprong
Asbestsoort (vezeltype)	Crocidoliet aanwezig
Asbestconcentratie	Laag (< 50%)
Afschermingsgraad van het gehele materiaal	Geheel of deels vrij aan de buitenlucht
Toestand van het materiaal	Matig beschadigd, matig verweerd

Beschrijving	Verloren bekisting
Omgeving	Buiten
Primaire drager	Fundering-draagstructuur (horizontaal, verticaal)
Asbestmateriaal	Verloren bekisting - Buis, koker
Bindmiddel van asbestmateriaal	Cement
Gebondenheid op basis van bindmiddel	Hecht
Hoeveelheid (lengte - omtrek - dikte - aantal)	<ul style="list-style-type: none">• 3,00 m - 0,40 cm - 1,00 cm - 10 stuks
Totaal volume	0,001 m ³
Eenvoudig bereikbaar	Nee <ul style="list-style-type: none">• Verwijdering van de toepassing tast het erfgoedkarakter aan.
Bevestigingswijze	<ul style="list-style-type: none">• Verlijmd, ingegoten, versmeerd
Identificatiemethode	De asbestdeskundige beoordeelt het materiaal als asbesthoudend, en dit zonder monsternamen.
Destructieve handeling voor identificatie	Nee

- Zorg voor een veilig beheer. Vermijd het beschadigen van het asbestmateriaal. Controleer de toestand jaarlijks op wijzigingen.

- Eenvoudige handelingen: mag via doe-het-zelf of door werknemer(s) met opleidingsattest eenvoudige handelingen

De toepassing kan worden uitgegraven bij grote werken en worden weggenomen in zijn geheel.

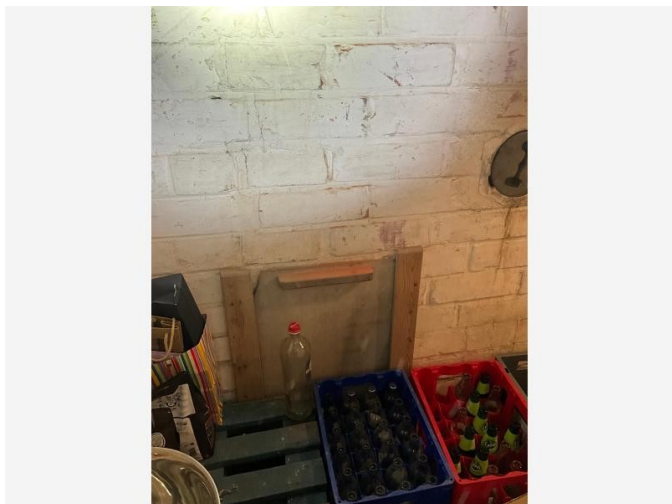
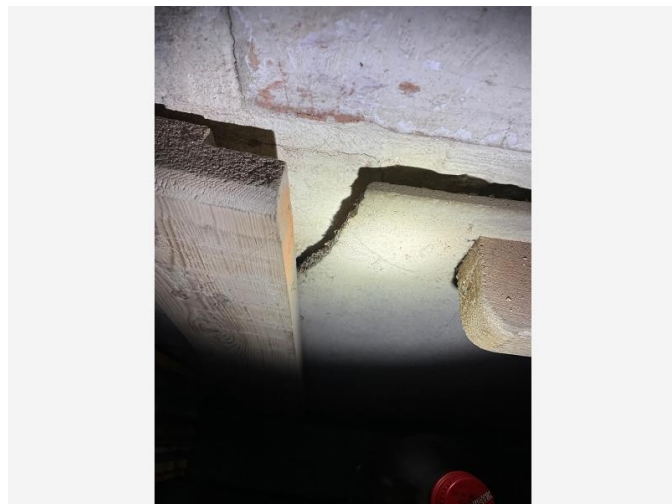
Het asbestmateriaal valt onder de mijlpaal van 2040.

Eindbeoordeling materiaalrisico	Laag materiaalrisico en/of verlaagde kans op vezelvrijgave
---------------------------------	--

Gebondenheid	Categorie 1: hechtgebonden in oorsprong
Asbestsoort (vezeltype)	Alleen chrysotiel
Asbestconcentratie	Laag (< 50%)
Afschermingsgraad van het gehele materiaal	Geheel of deels (ook) vrij aan binnenluchtstromen
Toestand van het materiaal	Licht beschadigd, licht verweerd. Intact calciumsilicaatmateriaal of categorie III 'gebondenheid'

#	Type	Referentie	Resultaat
2.1	Puntmonster	MM04	Chrysotiel

Beschrijving	Asbestcement luik
Omgeving	Binnen
Primaire drager	Schacht-koker (technisch)
Asbestmateriaal	Brandwerende afsluiting (prefab geheel) - Luik
Bindmiddel van asbestmateriaal	Cement
Gebondenheid op basis van bindmiddel	Hecht
Hoeveelheid (gewicht - aantal)	<ul style="list-style-type: none">• 1,00 kg - 1 stuk
Totaal gewicht	1,00 kg
Eenvoudig bereikbaar	Ja
Bevestigingswijze	<ul style="list-style-type: none">• Los (al dan niet bedekt)
Identificatiemethode	Een monstername door de asbestdeskundige met laboanalyse door een asbestlabo.
Destructieve handeling voor identificatie	Nee

- Zorg voor een veilig beheer. Vermijd het beschadigen van het asbestmateriaal. Controleer de toestand jaarlijks op wijzigingen.

- Eenvoudige handelingen: mag via doe-het-zelf of door werknemer(s) met opleidingsattest eenvoudige handelingen
De toepassing kan worden weggenomen en in zijn geheel worden verwijderd.

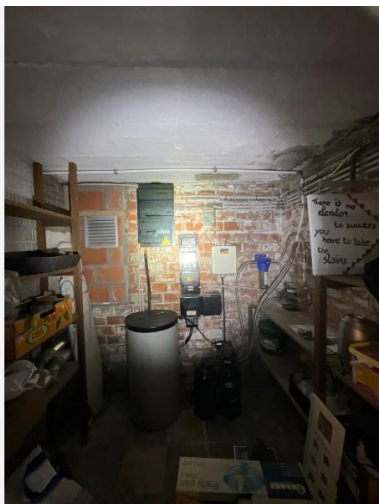
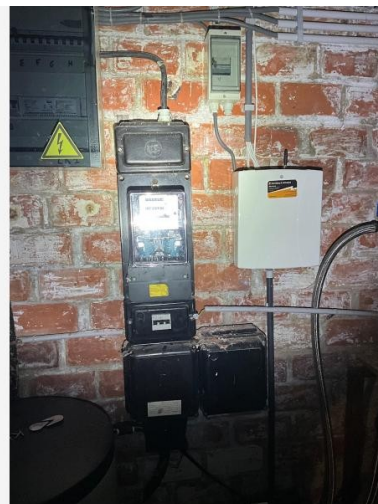
Het asbestmateriaal valt onder de mijlpaal van 2040.

Om het juiste type asbest te bepalen kan bijkomende staalname uitgevoerd worden.

Eindbeoordeling materiaalisico	Laag materiaalisico en/of verlaagde kans op vezelvrijgave
--------------------------------	---

Gebondenheid	Categorie 1: hechtgebonden in oorsprong
Asbestsoort (vezeltype)	Crocidoliet aanwezig
Asbestconcentratie	Laag (< 50%)
Afschermingsgraad van het gehele materiaal	Geheel of deels (ook) vrij aan de binnenlucht
Toestand van het materiaal	Onbeschadigd, niet verweerd

Beschrijving	Bakeliet teller & zekering
Omgeving	Binnen
Primaire drager	Communicatie en elektrische infrastructuur en uitrusting
Asbestmateriaal	Plaat, paneel, tablet - Type Bakeliet
Bindmiddel van asbestmateriaal	Kunststof of -hars
Gebondenheid op basis van bindmiddel	Hecht
Hoeveelheid (oppervlakte - dikte - aantal)	<ul style="list-style-type: none">• 0,25 m² - 0,51 cm - 1 stuk
Totaal volume	0,001 m ³
Eenvoudig bereikbaar	Ja
Bevestigingswijze	<ul style="list-style-type: none">• Geschroefd
Identificatiemethode	<p>De asbestdeskundige beoordeelt het materiaal als asbestverdacht en dus asbesthoudend, en dit zonder monsternamen.</p> <p>Motivatie: De materialen behoren niet toe aan de eigenaar voor wie de asbestdeskundige de asbestinventaris uitvoert.</p>
Destructieve handeling voor identificatie	Nee
Opmerking	Hoeveelheden zijn een inschatting op basis van opmetingen ter plaatse.

- Zorg voor een veilig beheer. Vermijd het beschadigen van het asbestmateriaal. Controleer de toestand jaarlijks op wijzigingen.
- Voer bijkomende staalname(s) uit.

- Eenvoudige handelingen: mag via doe-het-zelf of door werknemer(s) met opleidingsattest eenvoudige handelingen
De toepassingen kunnen worden losgeschroefd en in zijn geheel worden verwijderd. Laten vervangen door de bevoegde instanties.

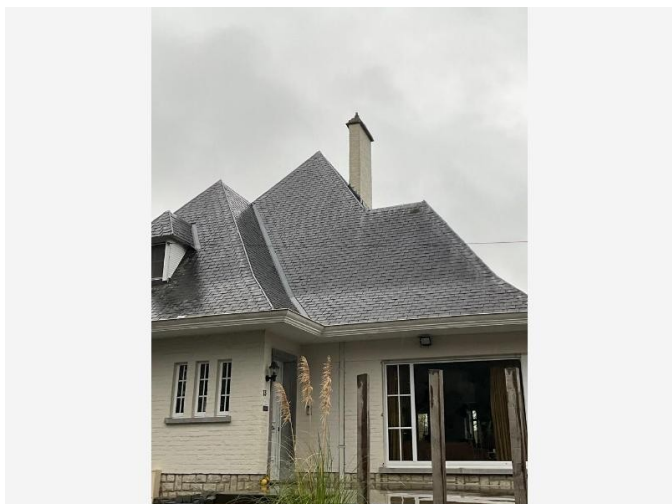
Tijdelijke beperking

Reden: Het te onderzoeken materiaal situeert zich hoger dan 3,50 m te rekenen vanaf een veilige ondergrond

Uitleg van de asbestdeskundige: De schouwopening bevindt zich op meer dan 3,5m hoogte & is hierdoor niet inspecteerbaar.

Bij werken, of wanneer met een hoogtewerker de schouw inspecteerbaar is, nakijken of hier asbesthoudende materialen aanwezig zijn.

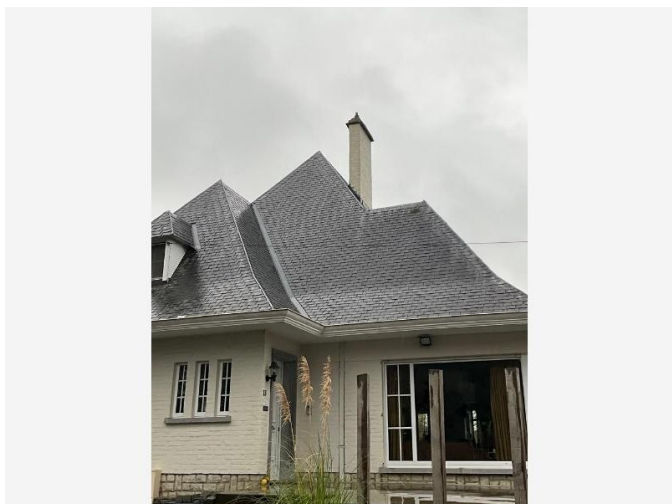
Tijdelijke beperking

Reden: Het te onderzoeken materiaal situeert zich hoger dan 3,50 m te rekenen vanaf een veilige ondergrond

Uitleg van de asbestdeskundige: Controle langs de binnenzijde was niet mogelijk door de afwerking, leien kunnen niet worden opgetild gezien deze genageld zijn.

Mogelijks bevindt zich hieronder nog een asbestverdacht onderdak. Wanneer het bij werken toegankelijk wordt kan eventueel bijkomende staalname uitgevoerd worden.

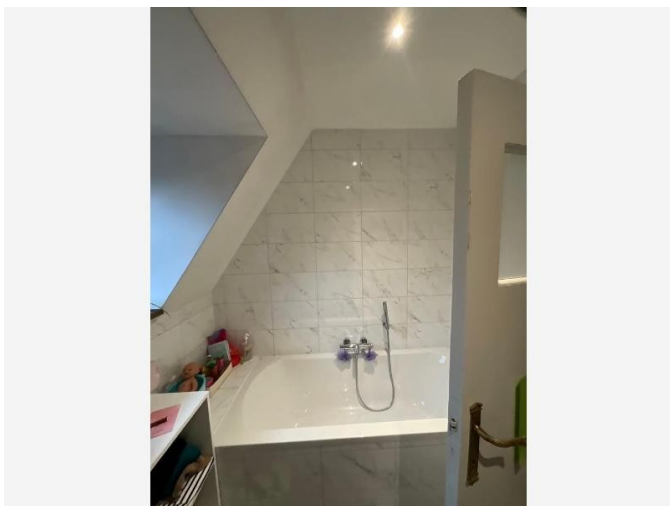
Wandtegels werden in het verleden vaak met een asbesthoudende lijm geplaatst.

Tijdens een niet-destructief onderzoek kan de lijm laag niet geïnspecteerd worden.

Bij werken nakijken & eventueel bijkomende monsternamen uitvoeren.

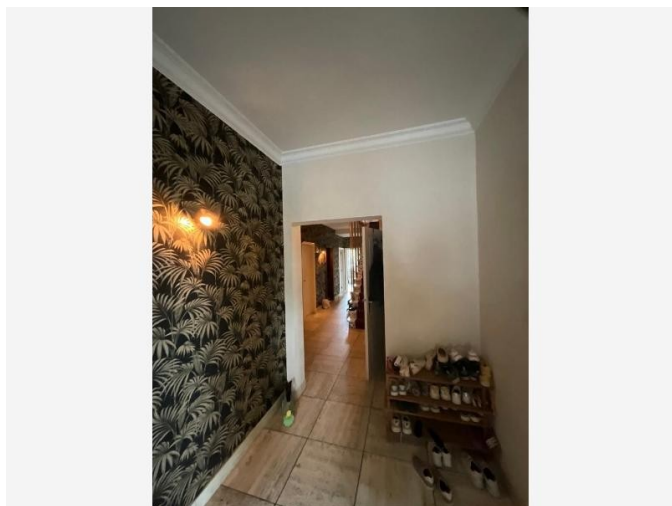
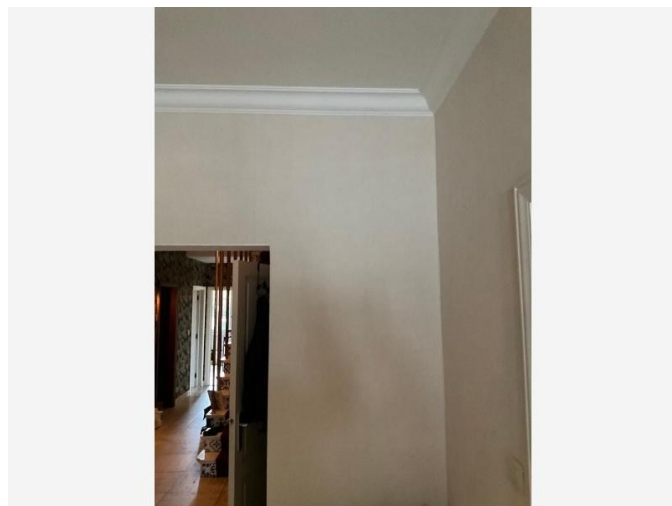
Geen asbest

#	Type	Referentie	Resultaat
8.1	Mengmonster	MM01	Geen asbest

Beschrijving	Pleisterwerk wanden
Omgeving	Binnen
Primaire drager	Binnenwand
Bindmiddel van materiaal	Gips - kalk
Gebondenheid op basis van bindmiddel	Niet-hechtgebonden
Hoeveelheid (oppervlakte - dikte - aantal)	• 184,99 m ² - 1,00 cm - 1 stuk
Totaal volume	1,85 m ³
Identificatiemethode	Een monstername door de asbestdeskundige met laboanalyse door een asbestlabo.
Destructieve handeling voor identificatie	Nee
Opmerking	Hoeveelheden zijn een inschatting op basis van opmetingen ter plaatse. Er was geen pleisterwerk in de stookruimte om te bemonsteren.

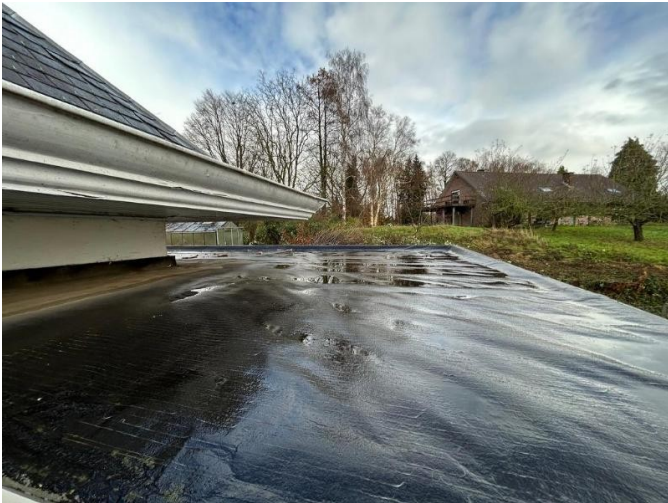
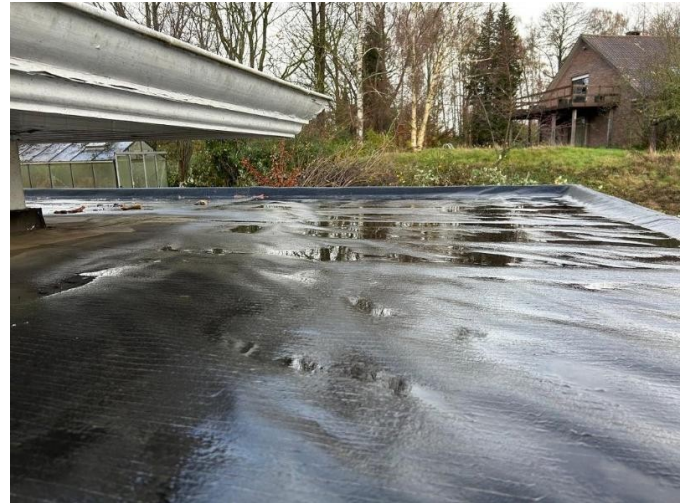
Fiche 9: Roofing plat dak

Geen asbest

#	Type	Referentie	Resultaat
9.1	Puntmonster	MM03	Geen asbest

Beschrijving	Roofing plat dak
Omgeving	Buiten
Primaire drager	Plat dak
Bindmiddel van materiaal	Bitumen (roofing, teer, asfalt)
Gebondenheid op basis van bindmiddel	Hecht
Hoeveelheid (oppervlakte - aantal)	• 30,00 m ² - 1 stuk
Totale oppervlakte	30,00 m ²
Identificatiemethode	Een monstername door de asbestdeskundige met laboanalyse door een asbestlabo.
Destructieve handeling voor identificatie	Nee
Opmerking	Hoeveelheden zijn een inschatting op basis van opmetingen ter plaatse.

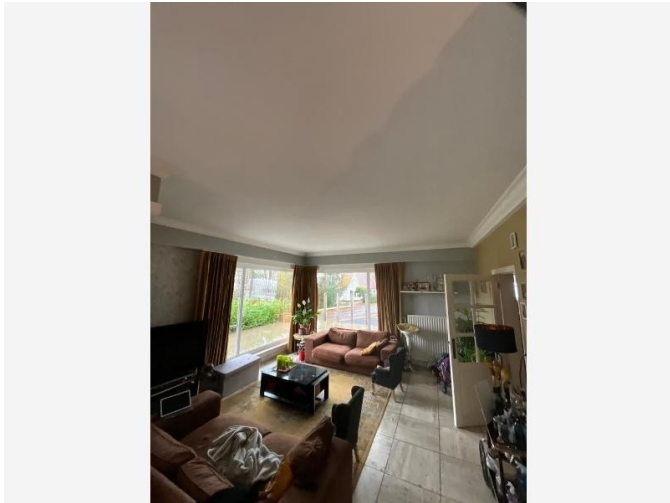
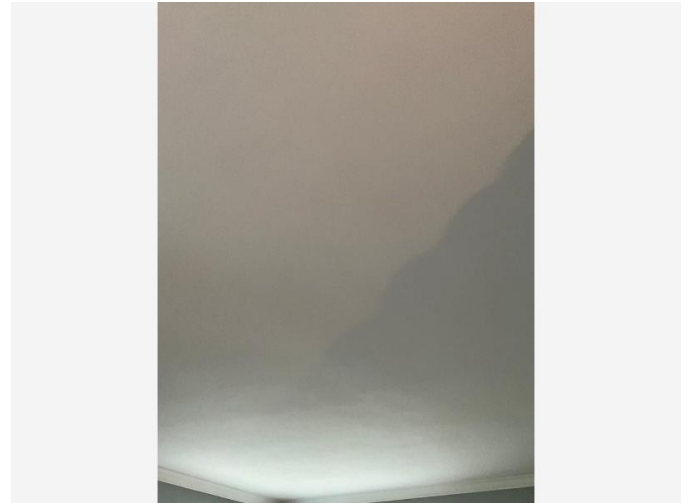
Geen asbest

#	Type	Referentie	Resultaat
10.1	Mengmonster	MM02	Geen asbest

Beschrijving	Pleisterwerk plafond
Omgeving	Binnen
Primaire drager	Plafond
Bindmiddel van materiaal	Gips - kalk
Gebondenheid op basis van bindmiddel	Niet-hechtgebonden
Hoeveelheid (oppervlakte - dikte - aantal)	• 180,00 m ² - 0,50 cm - 1 stuk
Totaal volume	0,90 m ³
Identificatiemethode	Een monstername door de asbestdeskundige met laboanalyse door een asbestlabo.
Destructieve handeling voor identificatie	Nee
Opmerking	Hoeveelheden zijn een inschatting op basis van opmetingen ter plaatse. Er was geen pleisterwerk in de stookruimte om te bemonsteren.

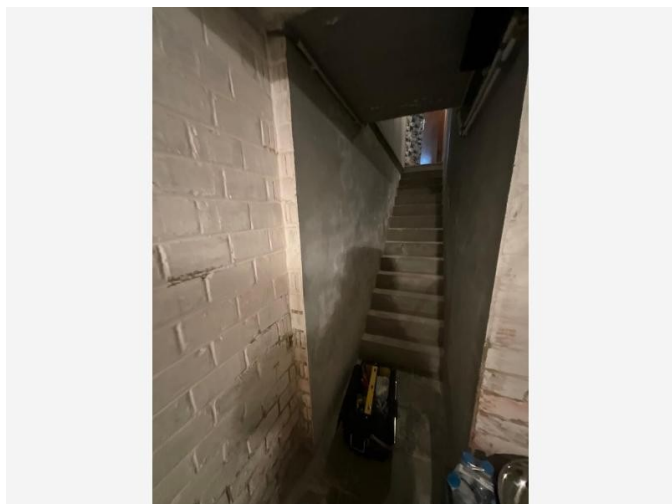
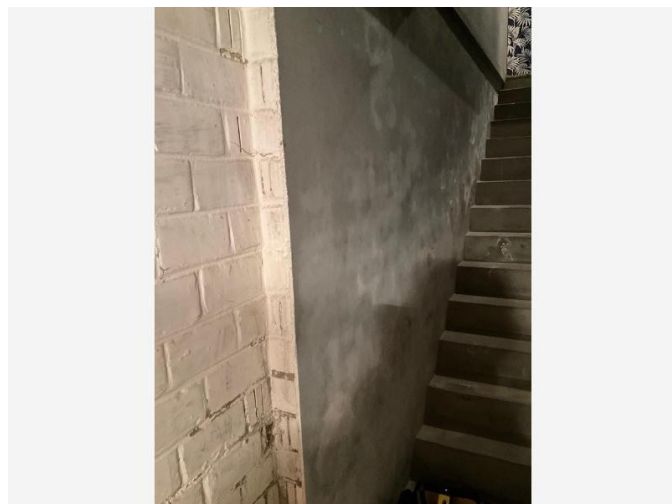
Geen asbest

#	Type	Referentie	Resultaat
11.1	Mengmonster	MM11	Geen asbest

Beschrijving	Cement smeerlaag kelder
Omgeving	Binnen
Primaire drager	Binnenwand
Bindmiddel van materiaal	Cement
Gebondenheid op basis van bindmiddel	Hecht
Hoeveelheid (gewicht - aantal)	<ul style="list-style-type: none">• 60,00 kg - 1 stuk
Totaal gewicht	60,00 kg
Identificatiemethode	Een monstername door de asbestdeskundige met laboanalyse door een asbestlabo.
Destructieve handeling voor identificatie	Nee

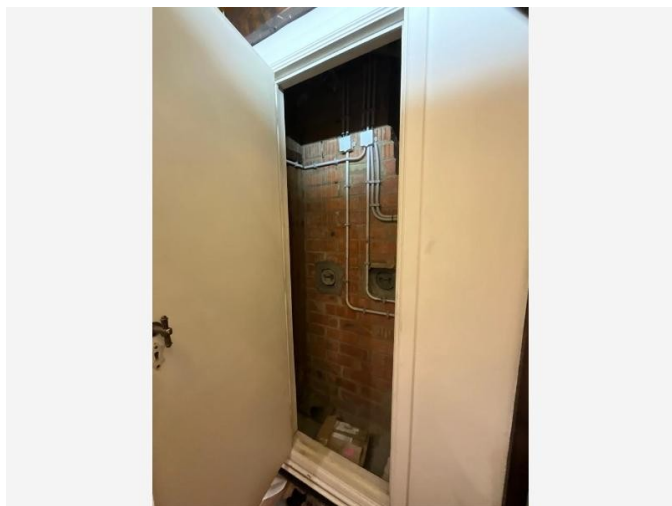
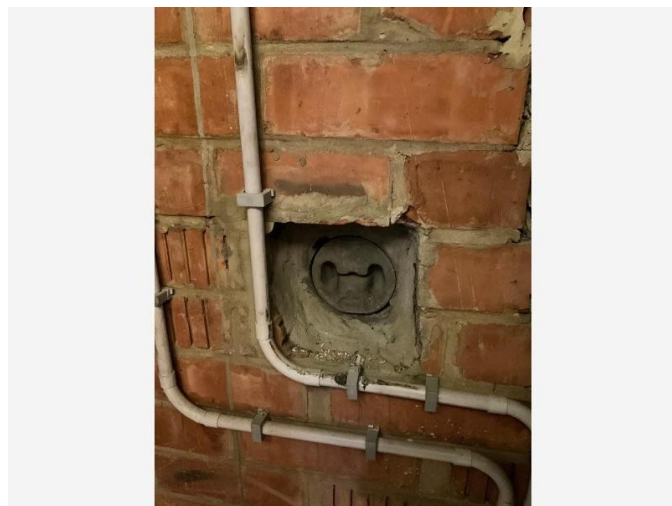
Geen asbest

#	Type	Referentie	Resultaat
12.1	Puntmonster	MM05	Geen asbest

Beschrijving	Schouwluik
Omgeving	Binnen
Primaire drager	HVAC infrastructuur en uitrusting
Bindmiddel van materiaal	Cement
Gebondenheid op basis van bindmiddel	Hecht
Hoeveelheid (gewicht - aantal)	<ul style="list-style-type: none">• 2,50 kg - 4 stuks
Totaal gewicht	10,00 kg
Identificatiemethode	Een monstername door de asbestdeskundige met laboanalyse door een asbestlabo.
Destructieve handeling voor identificatie	Nee
Opmerking	Hoeveelheden zijn een inschatting op basis van opmetingen ter plaatse.
