# Asbestinventarisatetest

Eikenstraat 16, 2340 Beerse

Attestnummer : 20260601-000167.000

Uitgegeven op : 01.06.2026

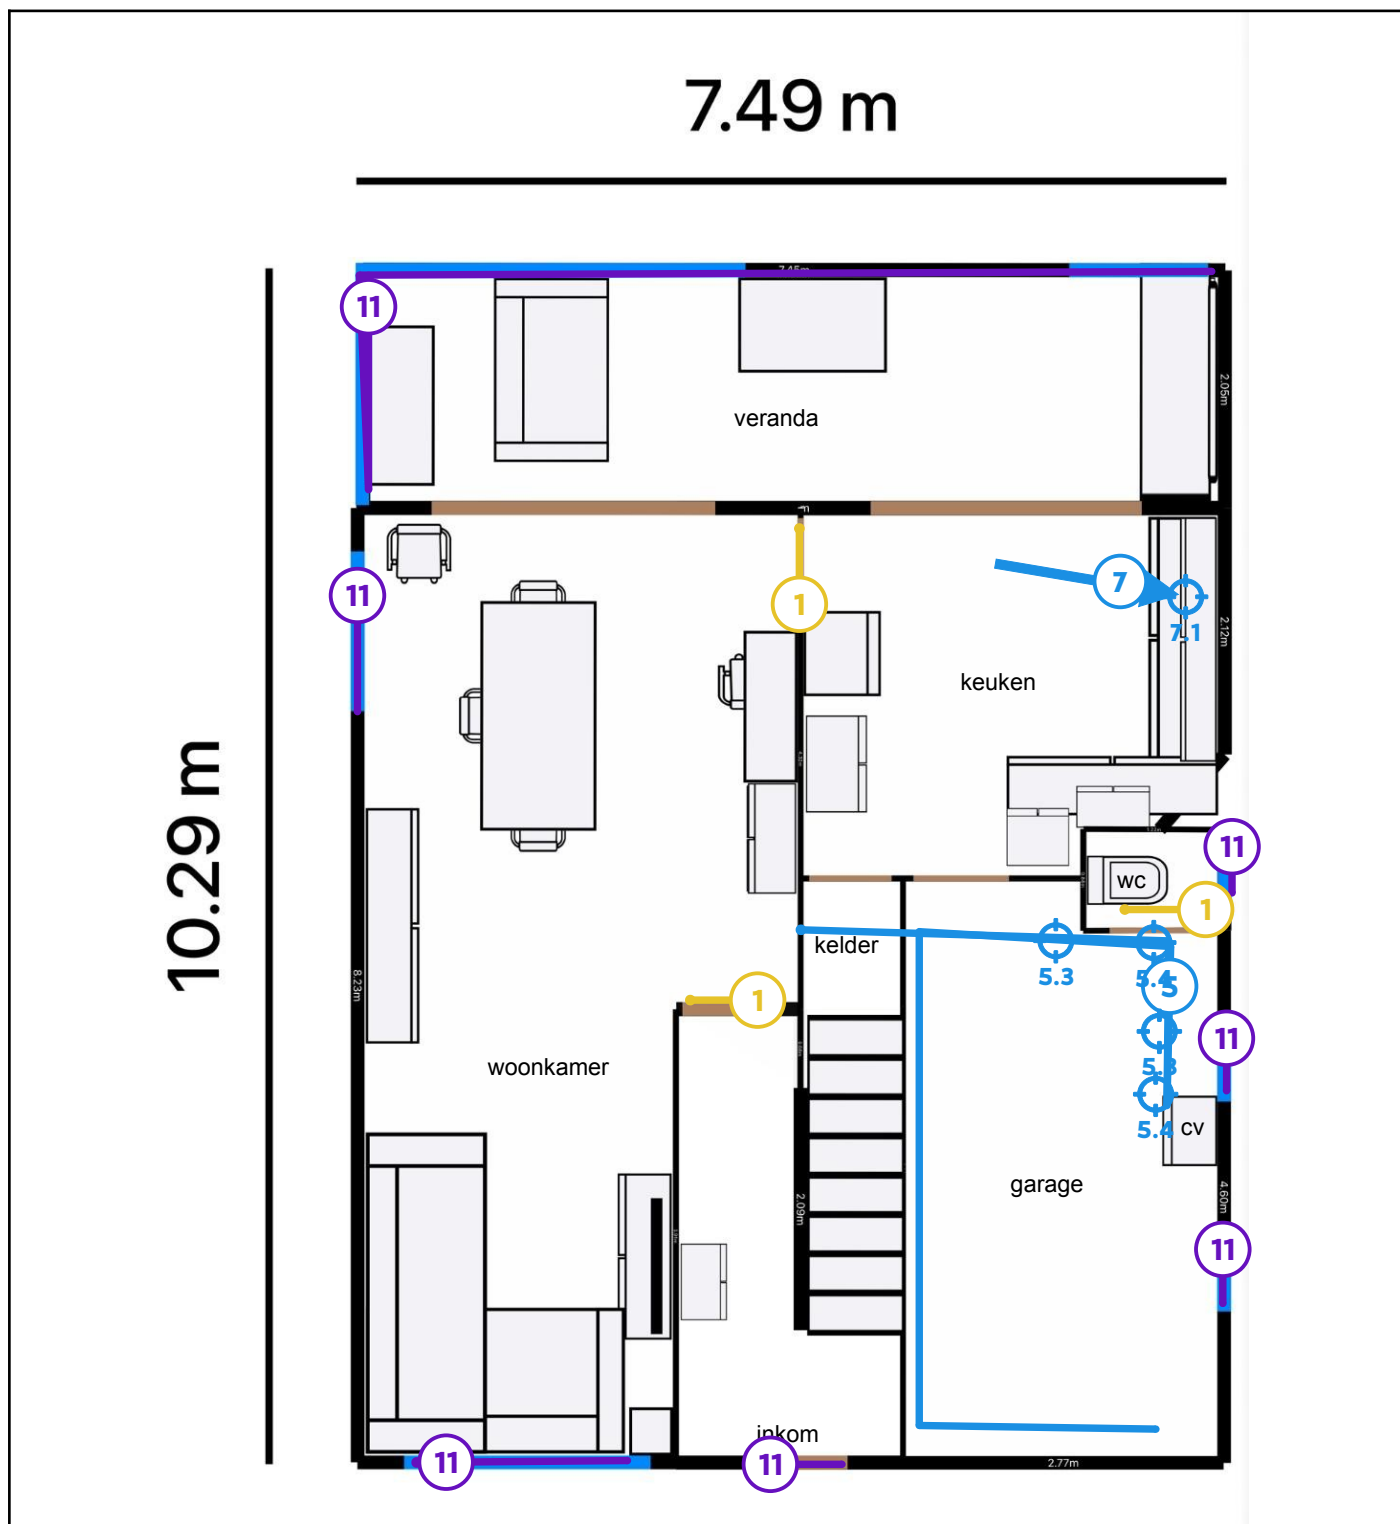
## Plan 1.2: Gelijkvloers

Beschrijving	Type	Actie
1. Deurdorpels type massal	Asbestmateriaal	Zorgvuldig beheren

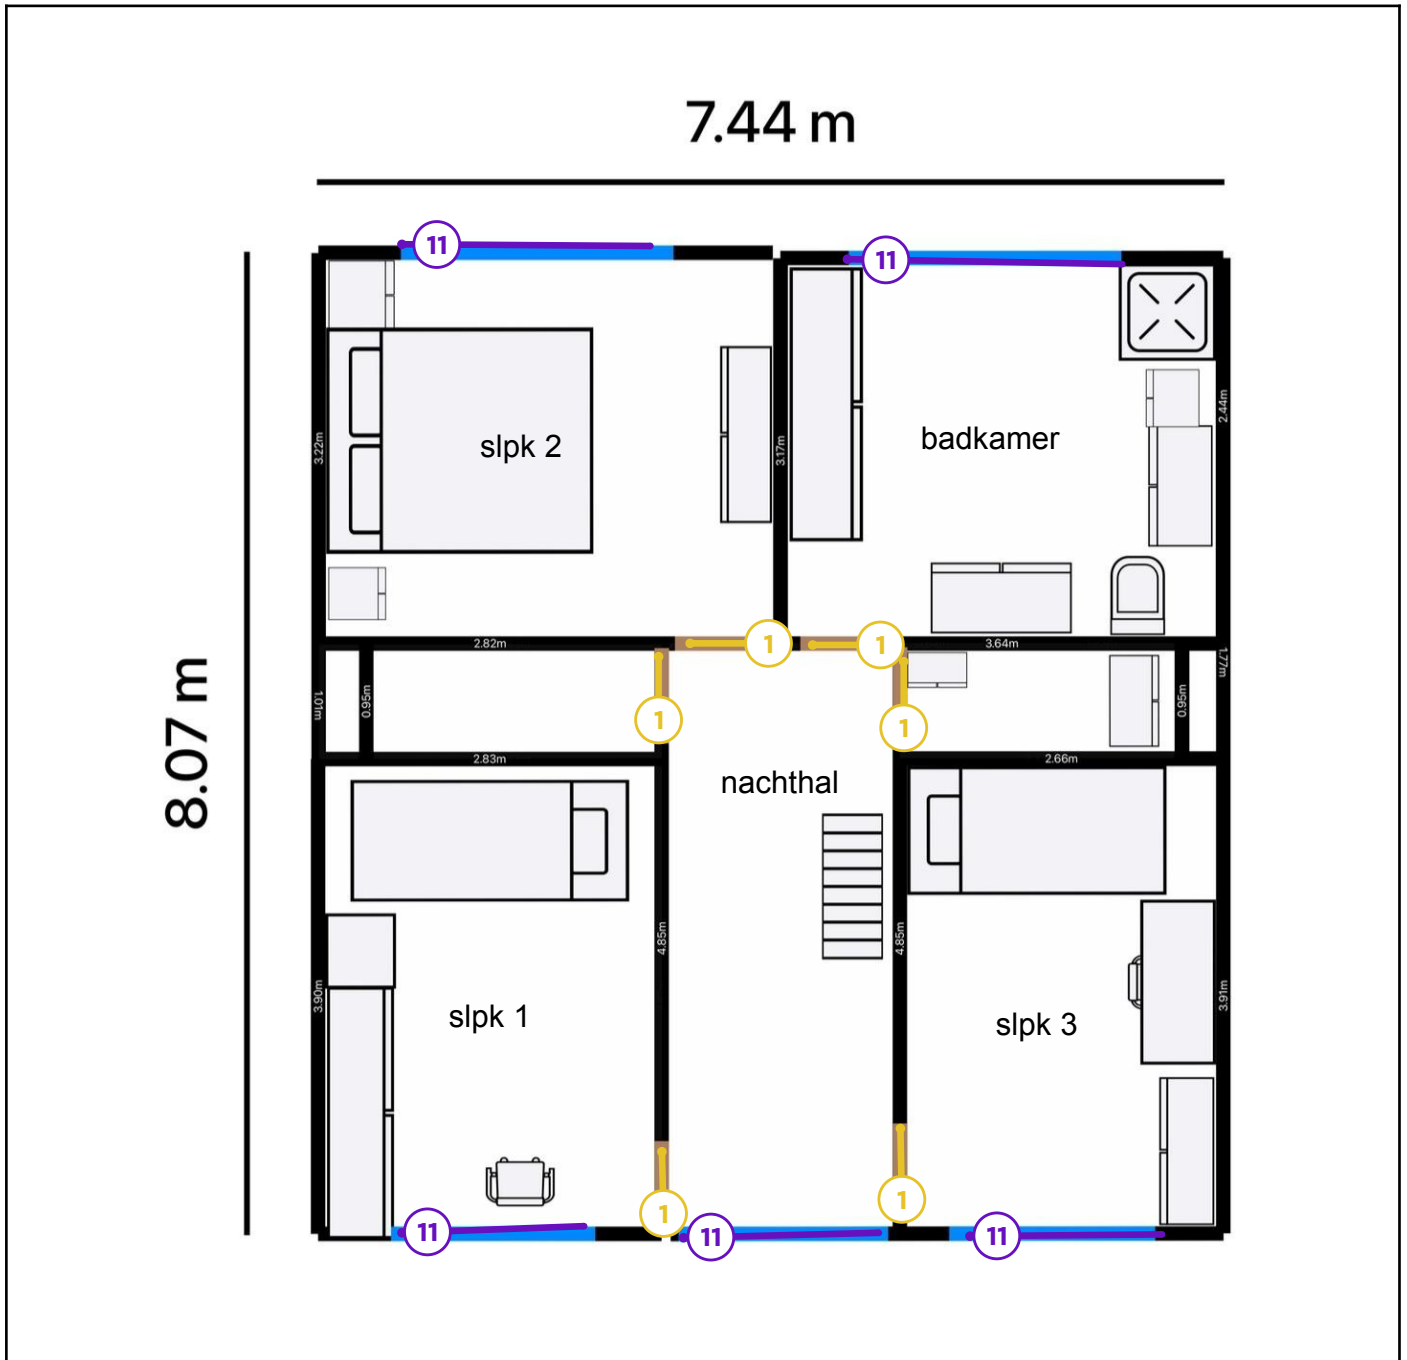
# Plan 1.5: Verdieping

Beschrijving	Type	Actie
1. Deurdorpels type massal	Asbestmateriaal	Zorgvuldig beheren
11. Silikonenkit aan de ramen	Overige ruimte of materiaal	-

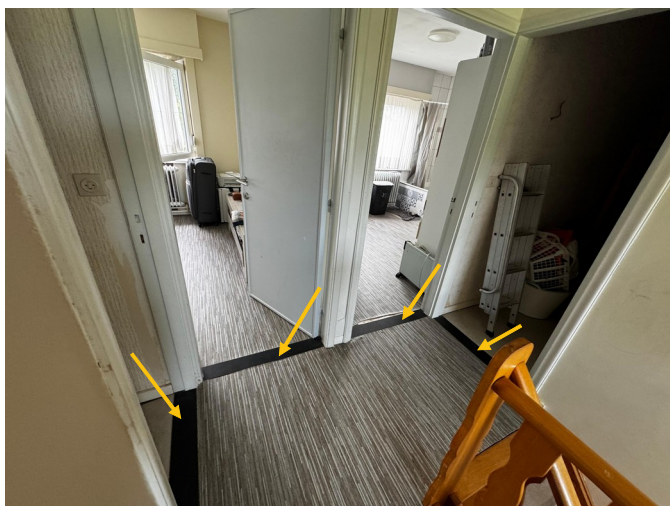
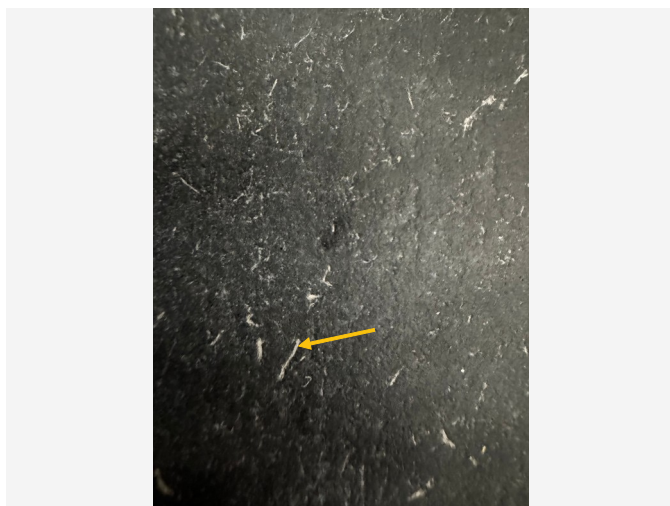
Eindbeoordeling materiaalrisico	Laag materiaalrisico en/of verlaagde kans op vezelvrijgave
---------------------------------	--

Beschrijving	Deurdorpels type massal
Omgeving	Binnen
Primaire drager	Wandopening verticaal (raam, deur, ...)
Asbestmateriaal	Plaat, paneel, tablet - Type Massal
Bindmiddel van asbestmateriaal	Cement
Gebondenheid op basis van bindmiddel	Hecht
Hoeveelheid (oppervlakte - dikte - aantal)	<ul style="list-style-type: none"><li>• 0,09 m<sup>2</sup> - 2,00 cm - 8 stuks</li><li>• 0,12 m<sup>2</sup> - 2,00 cm - 1 stuk</li></ul>
Totaal volume	0,017 m <sup>3</sup>
Eenvoudig bereikbaar	Ja
Bevestigingswijze	<ul style="list-style-type: none"><li>• Verlijmd, ingegoten, versmeerd</li></ul>
Identificatiemethode	De asbestdeskundige beoordeelt het materiaal als asbesthoudend, en dit zonder monstername.
Destructieve handeling voor identificatie	Nee

Het asbestmateriaal valt onder de mijlpaal van 2040.

Zorgvuldig beheren

- Zorg voor een veilig beheer. Vermijd het beschadigen van het asbestmateriaal. Controleer de toestand jaarlijks op wijzigingen.
- Voer bijkomende staalname(s) uit.

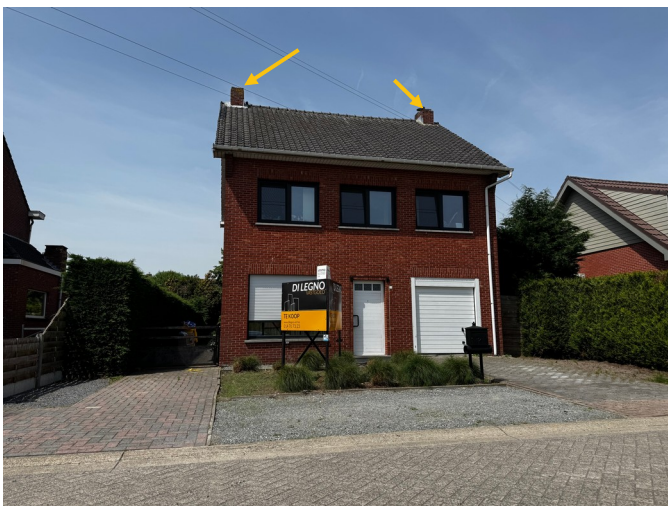
**Reden:** Het te onderzoeken materiaal situeert zich hoger dan 3,50 m te rekenen vanaf een veilige ondergrond

**Uitleg van de asbestdeskundige:** De binnenzijde van de schouw is enkel inspecteerbaar langs de bovenzijde. De bovenzijde is hoger dan 3,50m te rekenen vanaf een veilige ondergrond waardoor dit buiten het standaard onderzoek valt.

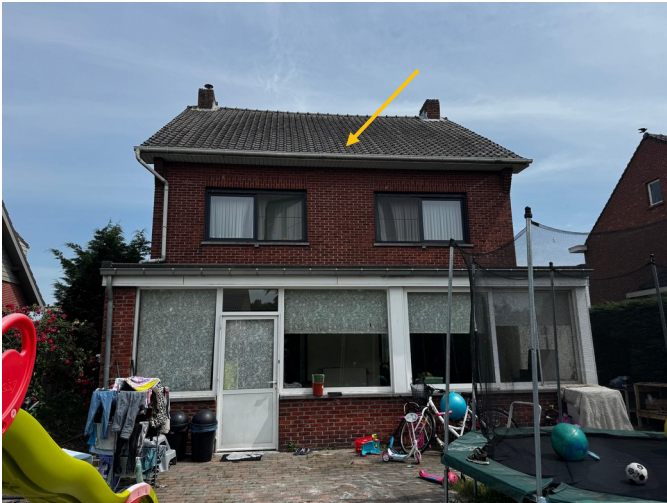
**Reden:** Het te onderzoeken materiaal situeert zich hoger dan 3,50 m te rekenen vanaf een veilige ondergrond

**Uitleg van de asbestdeskundige:** Het onderdak is niet waarneembaar. Langs de buitenzijde is het hoger dan 3,5m, dit valt buiten dit standaard onderzoek. Langs de binnenzijde zijn er vastgeschroefde isoatiepanelen aanwezig, waardoor het onderdak niet bereikbaar is zonder destructieve handelingen.

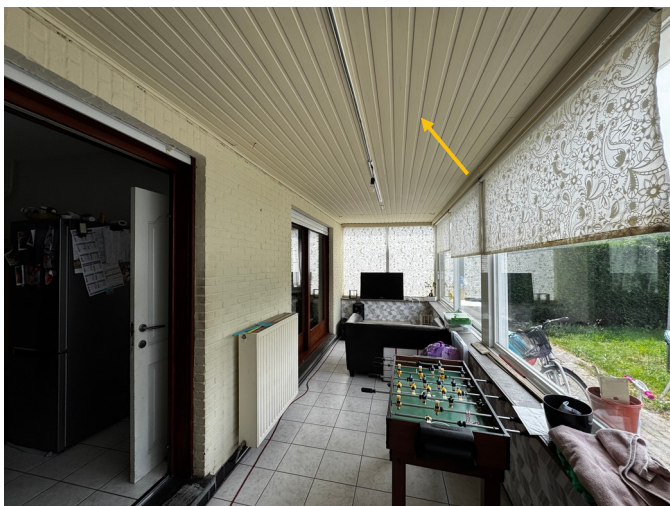
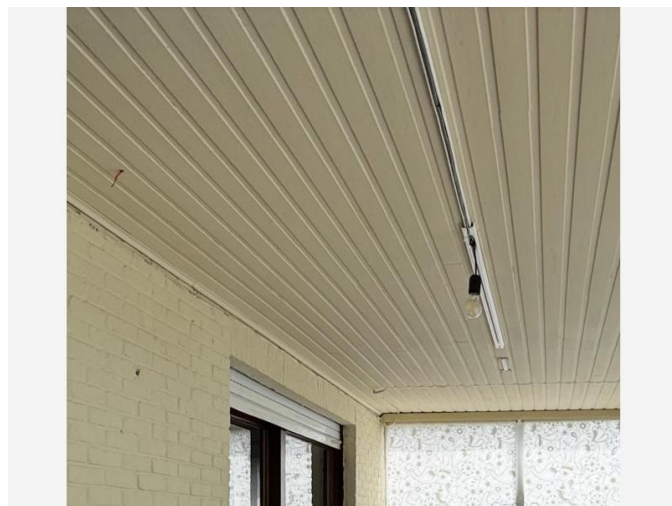
Valse plafonds hout/pvc/gipskartonplaat zijn niet-asbestverdacht. Deskundige kan in dit standaard onderzoek geen uitspraak doen over eventuele bovenliggende lagen. Laat deze onderzoeken bij sloop of renovatie om ze uit te sluiten van de aanwezigheid van asbest.

De asbestdeskundige beoordeelt het materiaal als niet-asbestverdacht.

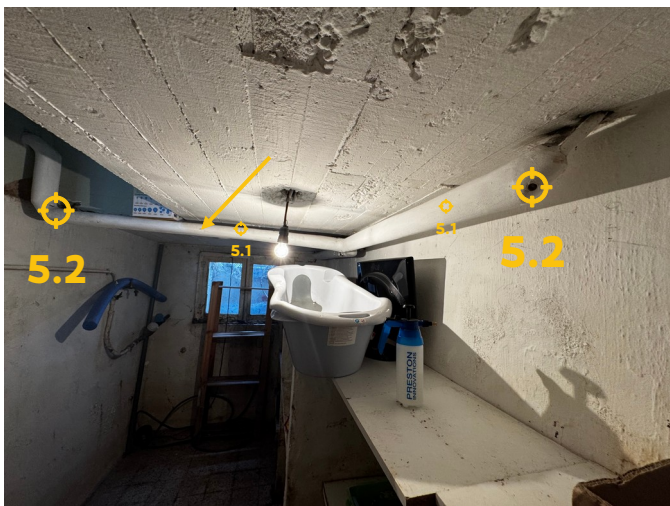
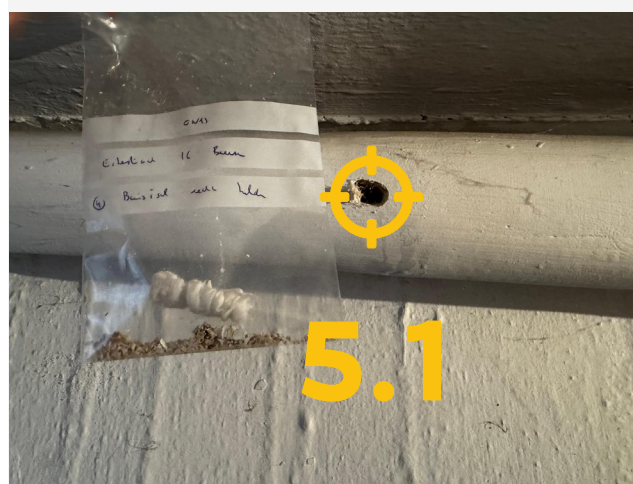
Geen asbest

#	Type	Referentie	Resultaat
5.1	Mengmonster	4 Recht kelder	Geen asbest
5.2	Mengmonster	5 Bocht kelder	Geen asbest
5.3	Mengmonster	6 Recht garage	Geen asbest
5.4	Mengmonster	7 Bocht garage	Geen asbest

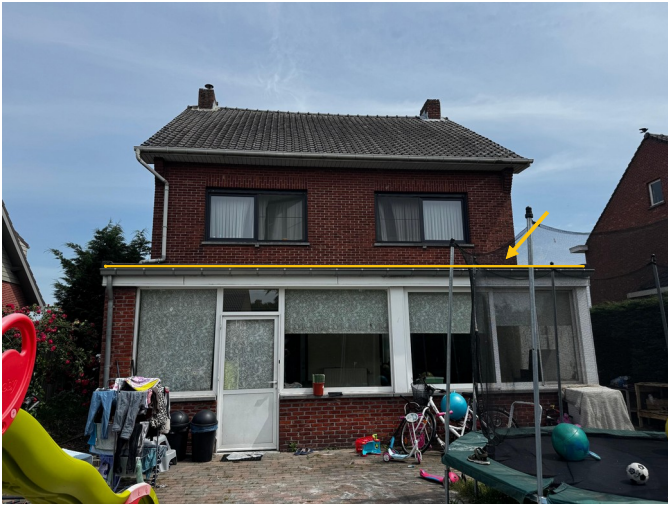
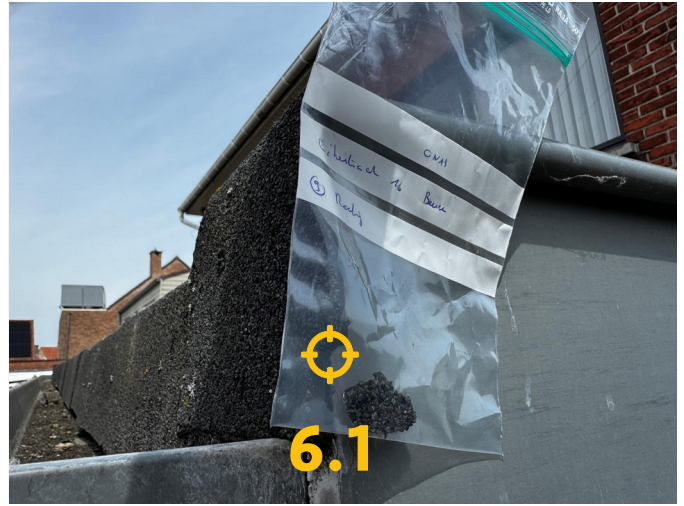
## Fiche 6: Roofing met staalname

Geen asbest

#	Type	Referentie	Resultaat
6.1	Puntmonster	9	Geen asbest

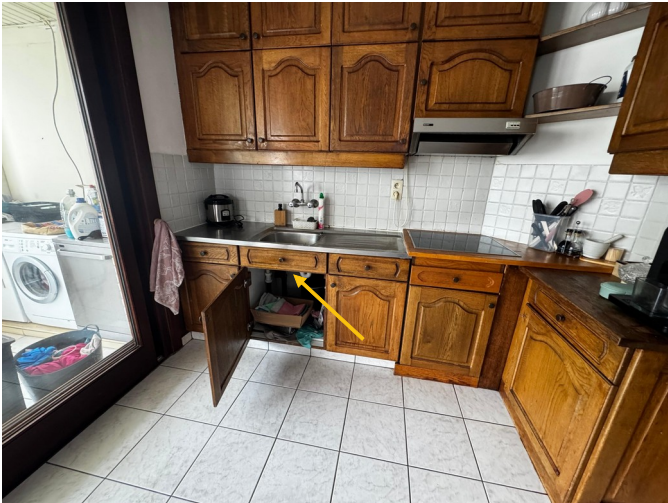
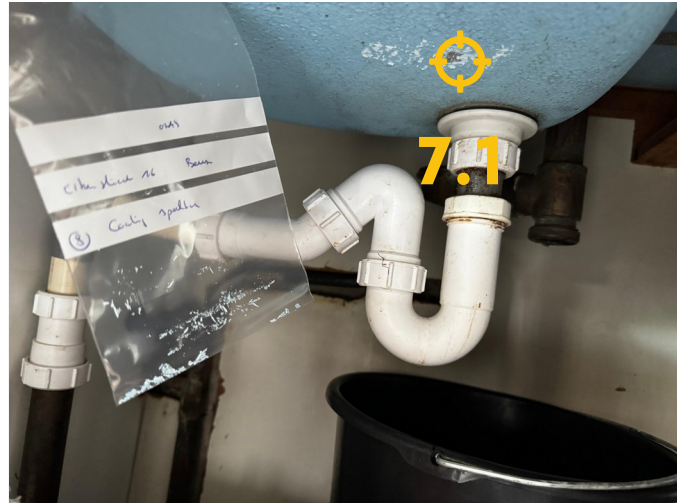
## Fiche 7: Coating spoelbak keuken

Geen asbest

#	Type	Referentie	Resultaat
7.1	Puntmonster	8	Geen asbest

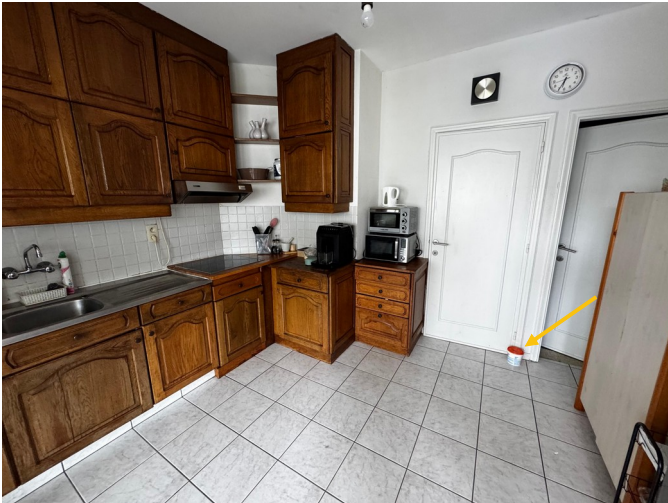
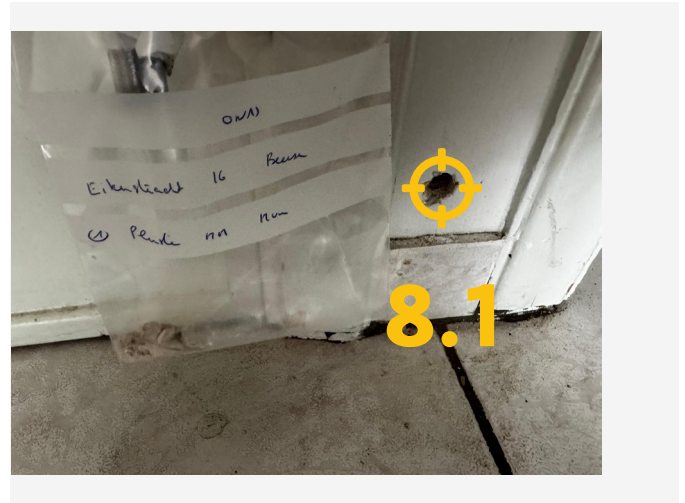
## Fiche 8: Pleister wanden

Geen asbest

#	Type	Referentie	Resultaat
8.1	Mengmonster	1	Geen asbest

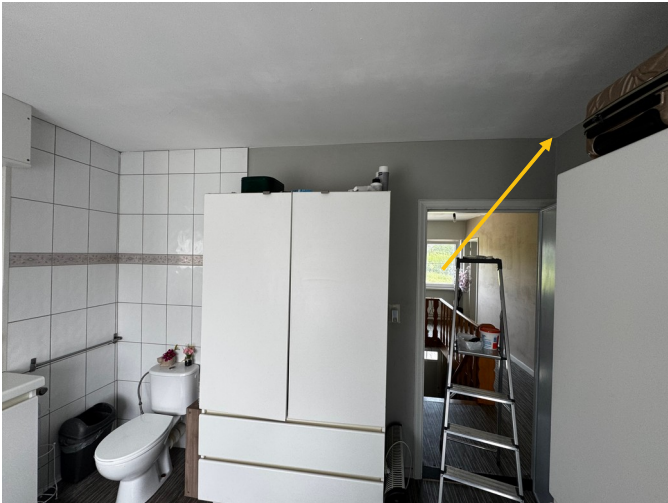
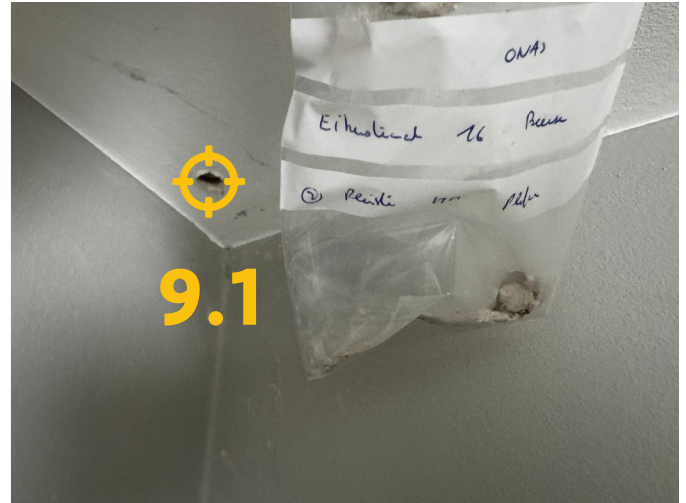
# Fiche 9: Pleister plafonds

Geen asbest

#	Type	Referentie	Resultaat
9.1	Mengmonster	2	Geen asbest

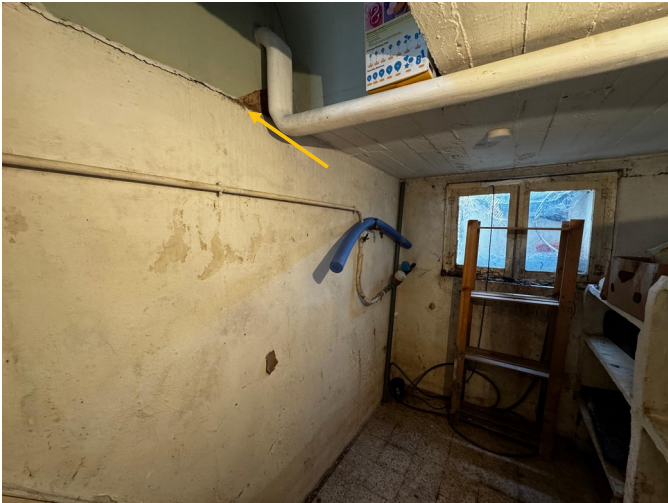
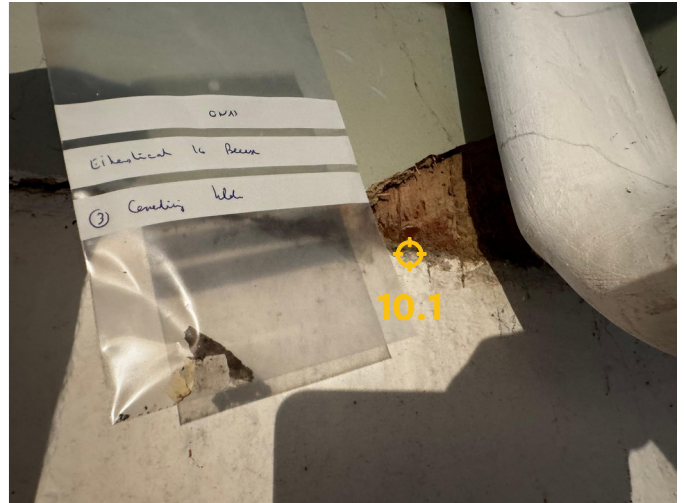
# Fiche 10: Cementering binnen

Geen asbest

#	Type	Referentie	Resultaat
10.1	Mengmonster	3	Geen asbest

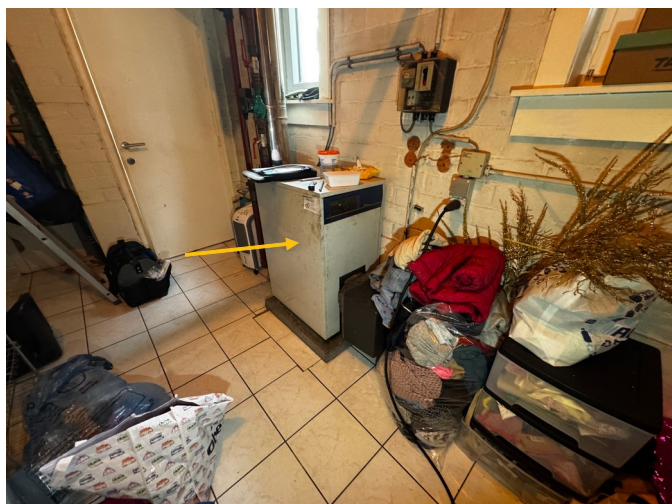
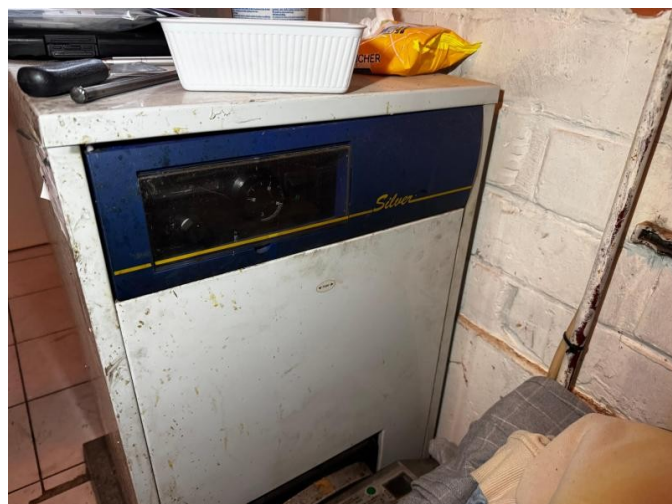
### Fiche 13: CV-ketel bouwjaar onbekend

Beschrijving	Notitie	Terug te vinden op plannen
Fiche 13: CV-ketel bouwjaar onbekend	Geen identificatieplaatje waarneembaar aan de CV ketel. Er zijn ook geen asbestverdachte materialen waarneembaar. Mogelijks zitten binnenin asbesthoudende toepassingen zoals koorden en pakkingen. Laat dit onderzoeken door uw loodgieter met een opleidingsattest eenvoudige handelingen.	-
Fiche 14: Onderdak niet waarneembaar	Het onderdak is niet waarneembaar. Laat dit onderzoeken bij reparatie, sloop, renovatie om de aanwezigheid van een asbesthoudend onderdak uit te sluiten.	Plan 1.9: Onderdakplan
