# Asbestinventarisatattest

Nerenbroekstraat 50A, 9420 Erpe-Mere

Attestnummer : **20260601-000220.000**

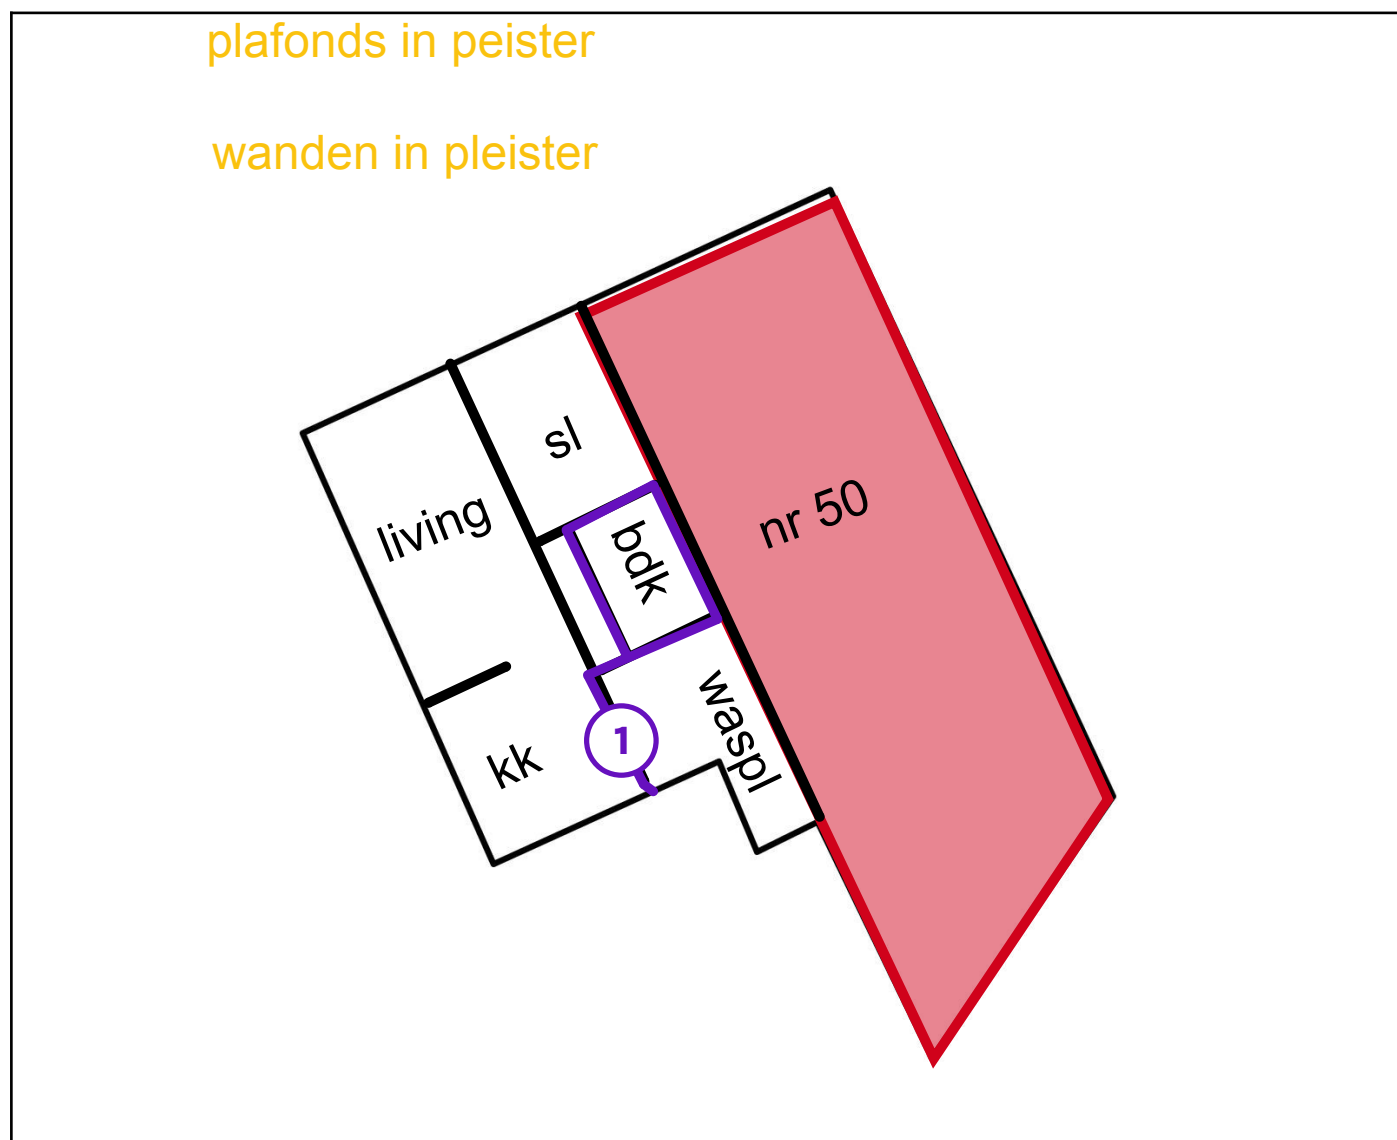
## Plan 1.1: Appartement gvl

| Beschrijving | Type | Actie |
|---|---|---|
| 1. faiancelijm achter tegels | Advies | - |
| 2. pleisterwerk wanden | Geen asbest | - |
| 3. pleisterwerk plafond | Geen asbest | - |

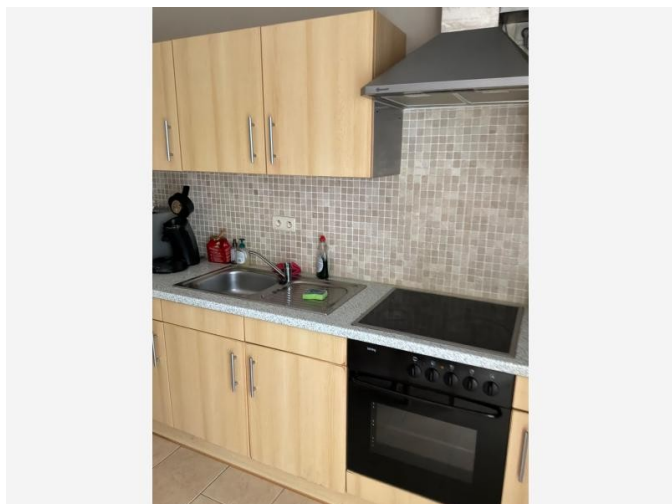
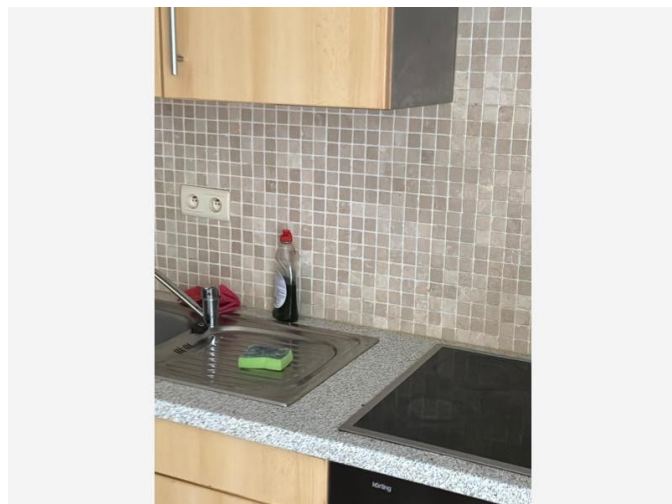
| Fiche 1: faiancelijm achter tegels..... | 9 |

Mogelijk bevinden zich achter deze tegels verdachte lijmen. Bij werken aan de tegels is een aanvullend onderzoek aangewezen om de aard van de lijmen te bepalen.

| Basis voor advies | Beoordeling op basis van expertise, zonder een vaststelling door de asbestdeskundige. |

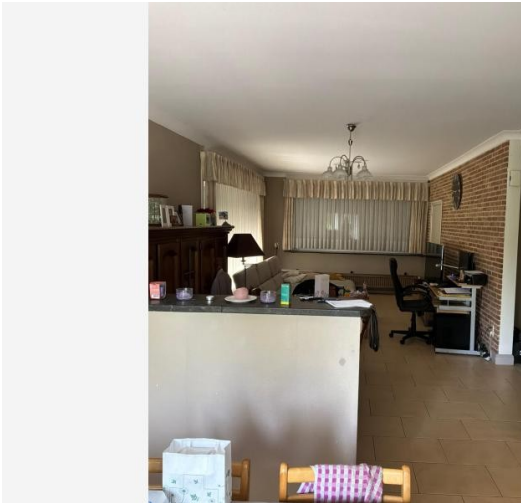
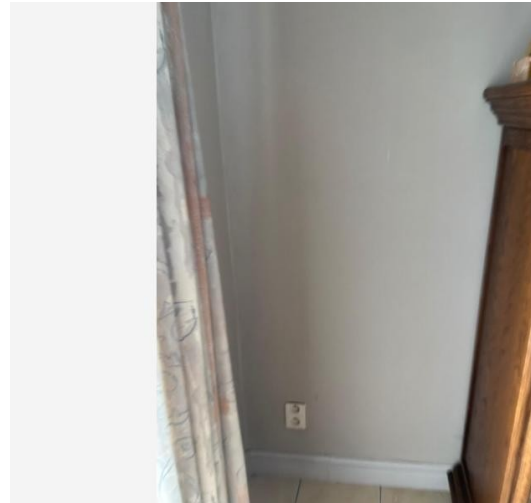
## Fiche 2: pleisterwerk wanden

Geen asbest

| Opmerking | Geschatte hoeveelheid.<br>Monsters genomen conform IP2. Extrapolatie app 5o |

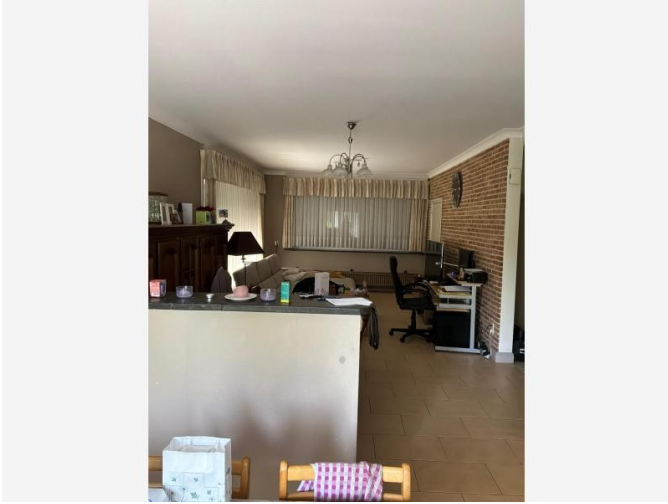
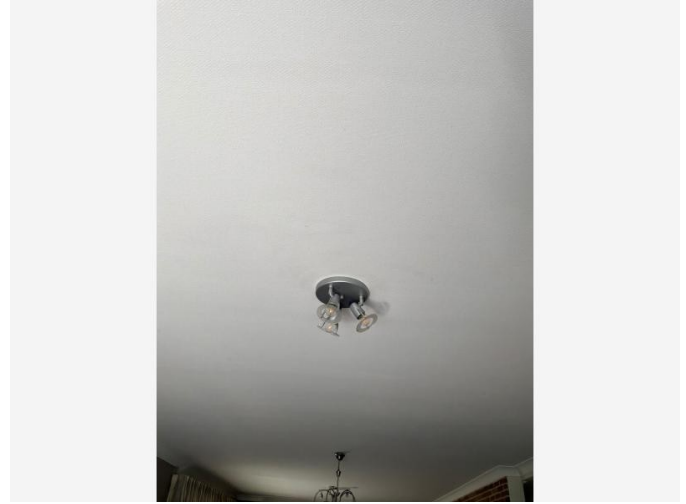
## Fiche 3: pleisterwerk plafond

Geen asbest

| Opmerking | Geschatte hoeveelheid.<br>Monesters genomen conform IP2. Extrapolatie nr 50 |

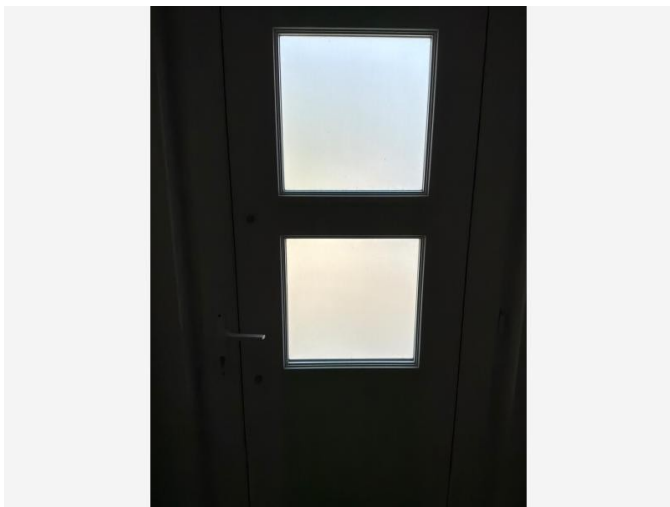
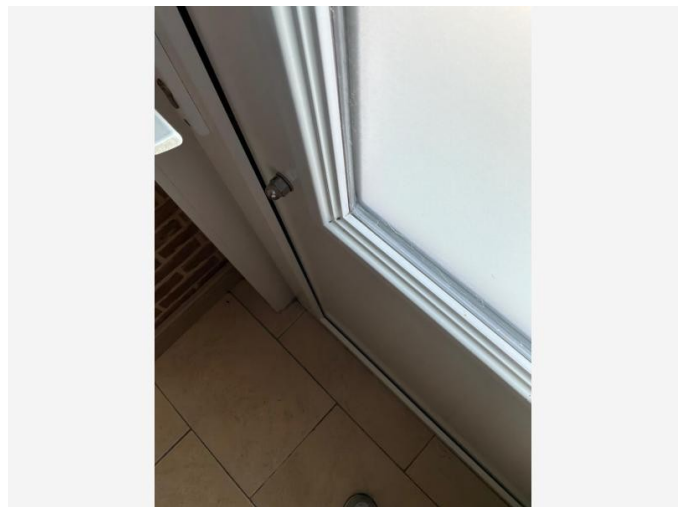
### Fiche 4: mastiek type: niet asbest verdacht

| Beschrijving | Notitie | Terug te vinden op plannen |
|---|---|---|
| Fiche 4: mastiek type: niet asbest verdacht | Aanwezig in alle ramen, buiten de andere aangeduide types.<br><br>Dit type mastiek is niet asbest verdacht | - |
