# Asbestinventarisatattest

Nerenbroekstraat 50, 9420 Erpe-Mere

Attestnummer : 20260601-000219.000

Uitgegeven op : 01.06.2026

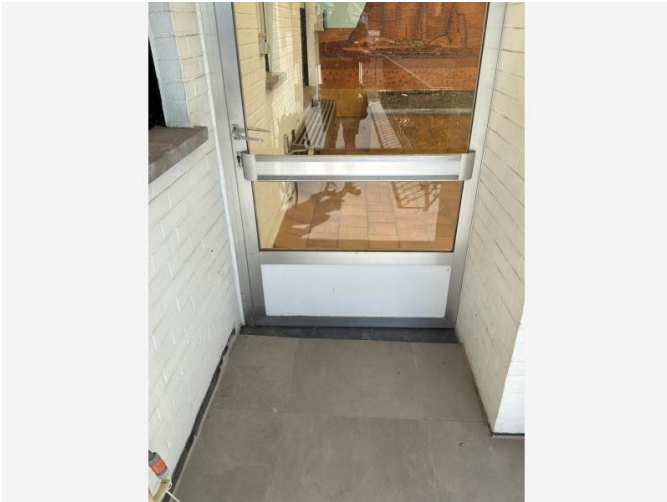
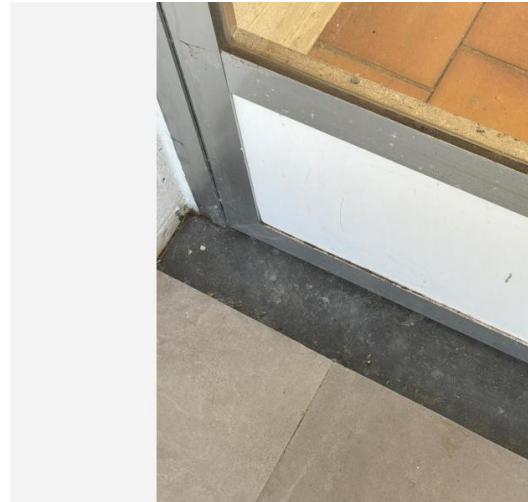
| Fiche 1: inlegpaneel type glasal..... | 12 |

Het asbestmateriaal valt onder de mijlpaal van 2040.

| Eindbeoordeling materiaalrisico | Verhoogd materiaalrisico en/of verhoogde kans op vezelvrijgave |

| Asbestsoort (vezeltype) | Crocidoliet aanwezig |
| Toestand van het materiaal | Licht beschadigd, licht verweerd. Intacte calciumsilicaatplaat of materiaal met categorie 3-gebondenheid |

| Beschrijving | inlegpaneel type glasal |
| Asbestmateriaal | Plaat, paneel, tablet - Geëmailleerd, type Glasal |
| Hoeveelheid (oppervlakte - dikte - aantal) | • 2,00 m <sup>2</sup> - 0,30 cm - 1 stuk |

Verwijderen

- Zorg voor een veilig beheer. Vermijd het beschadigen van het asbestmateriaal. Controleer de toestand jaarlijks op wijzigingen.
- Hemelwater dat afspoelt van asbestcement daken of gevels kan asbestdeeltjes bevatten. Gebruik het enkel voor gesloten circuits (bv. spoelen toiletten). Reinig na het vervangen van het dak of de gevel de dakgoten en regenwaterput of -ton om asbesthoudend sediment of slib te verwijderen
- Voer bijkomende staalname(s) uit.

- Eenvoudige handelingen: mag via doe-het-zelf of door werknemer(s) met opleidingsattest eenvoudige handelingen  
Bij het uitvoeren van eenvoudige handelingen, zoals toegestaan via doe-het-zelfmethoden of door werknemers met een opleidingsattest, is het gebruik van de juiste persoonlijke beschermingsmiddelen (PBM's) verplicht om blootstelling aan asbestvezels te voorkomen. Wij adviseren echter om asbest te laten verwijderen door een werknemer met opleidingscertificaat. Maar het is ook toegestaan via de doe-het-zelfmethode, mits de juiste voorzorgsmaatregelen en PBM's in acht worden genomen. De te gebruiken PBMs zijn:

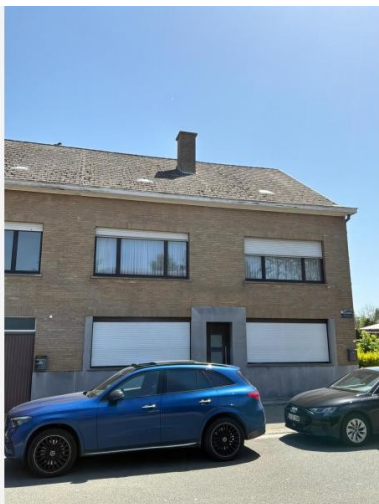
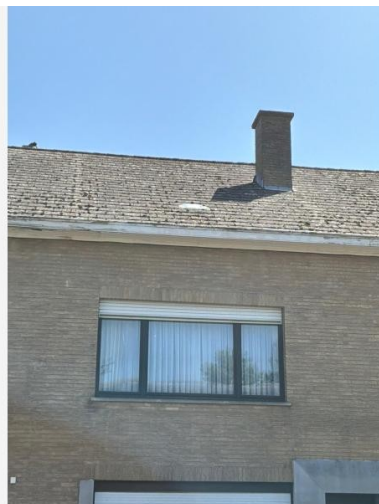
| Fiche 2: leien dak..... | 16 |

Het asbestmateriaal valt onder de mijlpaal van 2034.

| Eindbeoordeling materiaalrisico | Verhoogd materiaalrisico en/of verhoogde kans op vezelvrijgave |

| Asbestsoort (vezeltype) | Crocidoliet aanwezig |
| Toestand van het materiaal | Matig beschadigd, matig verweerd |

| Beschrijving | leien dak |
| Asbestmateriaal | Dak- en gevelbekleding - Lei, shingle |
| Hoeveelheid (oppervlakte - aantal) | <ul style="list-style-type: none"><li>• 90,00 m<sup>2</sup> - 1 stuk</li></ul> |

Verwijderen

- Zorg voor een veilig beheer. Vermijd het beschadigen van het asbestmateriaal. Controleer de toestand jaarlijks op wijzigingen.
- Hemelwater dat afspoelt van asbestcement daken of gevels kan asbestdeeltjes bevatten. Gebruik het enkel voor gesloten circuits (bv. spoelen toiletten). Reinig na het vervangen van het dak of de gevel de dakgoten en regenwaterput of -ton om asbesthoudend sediment of slib te verwijderen
- Voer bijkomende staalname(s) uit.

- Eenvoudige handelingen: mag via doe-het-zelf of door werknemer(s) met opleidingsattest eenvoudige handelingen  
Bij het uitvoeren van eenvoudige handelingen, zoals toegestaan via doe-het-zelfmethoden of door werknemers met een opleidingsattest, is het gebruik van de juiste persoonlijke beschermingsmiddelen (PBM's) verplicht om blootstelling aan asbestvezels te voorkomen. Wij adviseren echter om asbest te laten verwijderen door een werknemer met opleidingscertificaat. Maar het is ook toegestaan via de doe-het-zelfmethode, mits de juiste voorzorgsmaatregelen en PBM's in acht worden genomen. De te gebruiken PBMs zijn:

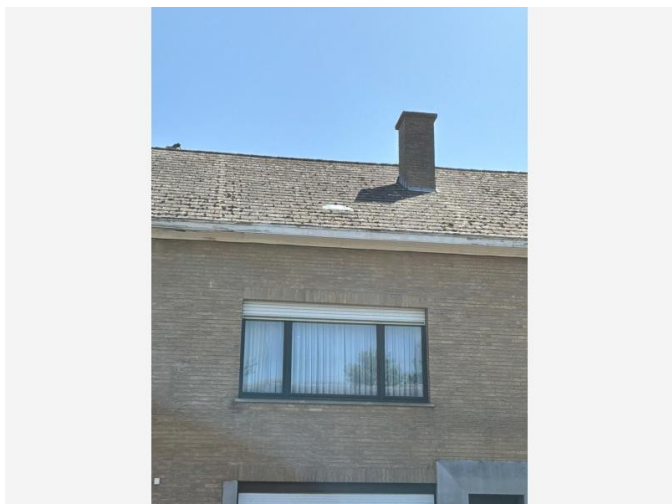
| Fiche 3: Binnenkant schouw..... | 21 |

**Reden:** Het te onderzoeken materiaal situeert zich hoger dan 3,50 m te rekenen vanaf een veilige ondergrond

**Uitleg van de asbestdeskundige:** De binnekant van de schouw is niet inspecteerbaar, aan de buitenkant van de schouw werd zichtbaar geen asbest aangetroffen. Bij werken in of aan de schouw extra aandacht besteden, hier kan zich mogelijks nog asbest schuilhouden. De inspecteur kon dit tijdens zijn bezoek niet vaststellen, daar deze handelingen onder een destructieve handeling zou vallen.

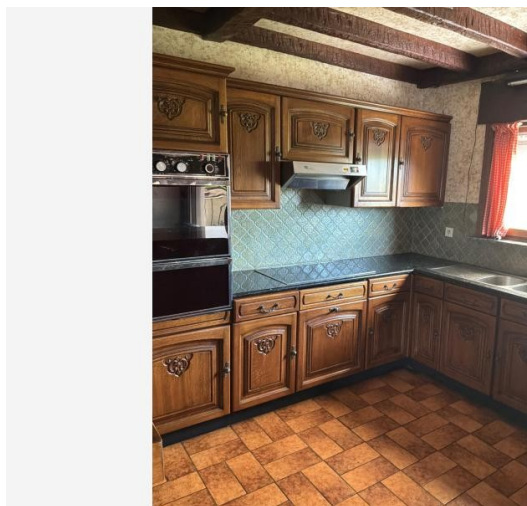
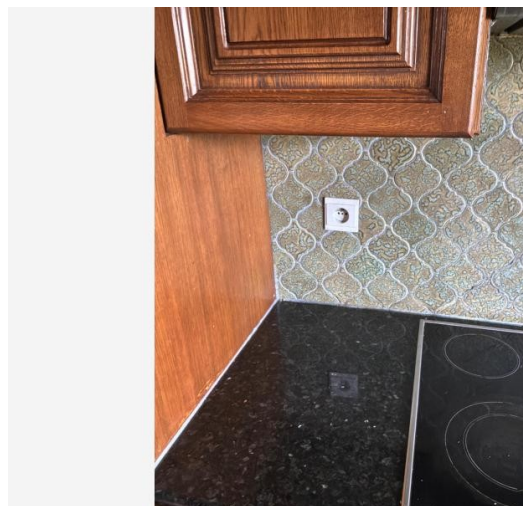
| Fiche 4: faïancelijm achter tegels..... | 23 |

Mogelijk bevinden zich achter deze tegels verdachte lijmen. Bij werken aan de tegels is een aanvullend onderzoek aangewezen om de aard van de lijmen te bepalen.

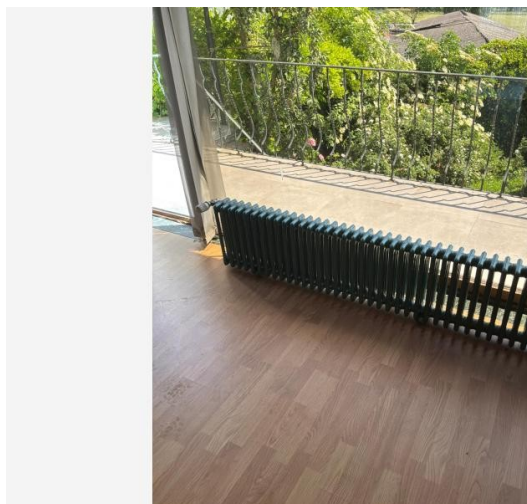
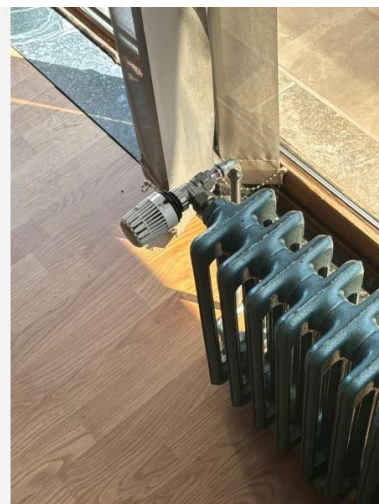
| Fiche 5: compartiment radiatoren..... | 24 |

Mogelijks bevinden zich tussen de compartimenten nog asbest verdachte pakkingen. Extra aandacht hierbij bij werken aan deze radiatoren. Indien nodig een aanvullen onderzoek aanvragen bij werken.

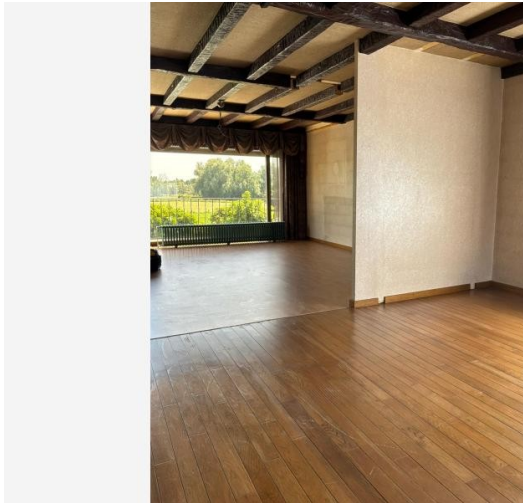
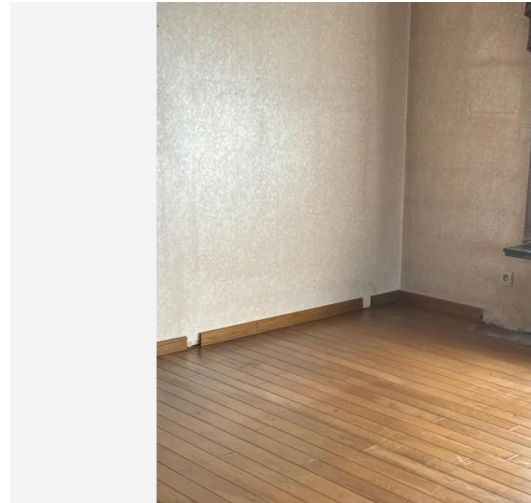
## Fiche 6: pleisterwerk wanden

Geen asbest

| # | Type | Referentie | Resultaat |
|---|---|---|---|
| 6.1 | Mengmonster | mm01 | Geen asbest |

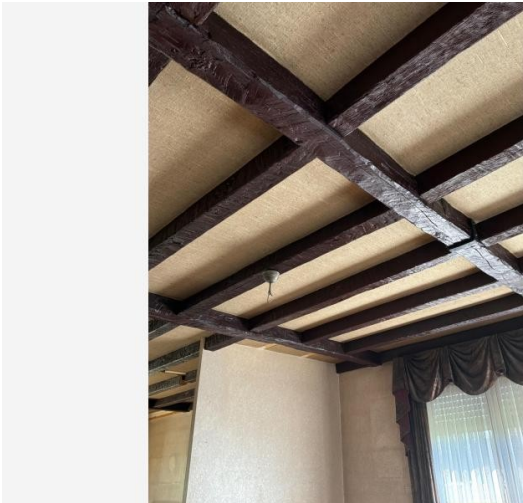
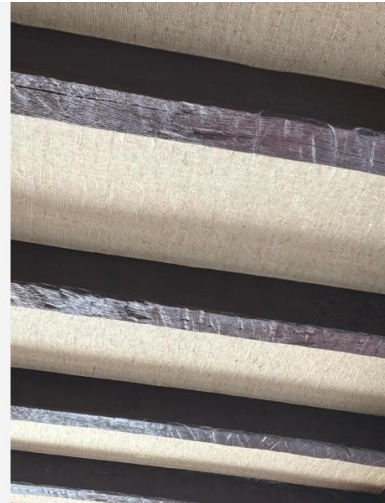
## Fiche 7: pleisterwerk plafond

Geen asbest

| # | Type | Referentie | Resultaat |
|---|---|---|---|
| 7.1 | Mengmonster | mm02 | Geen asbest |

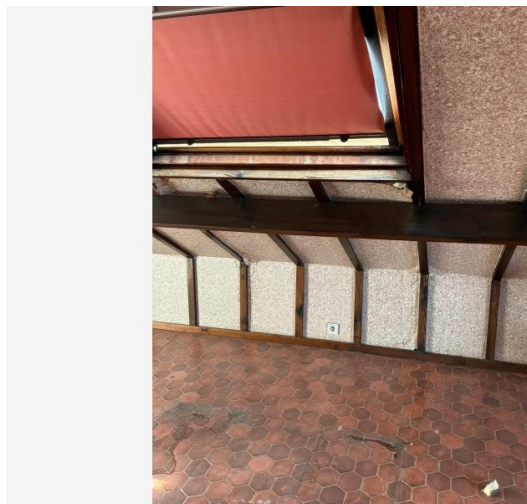
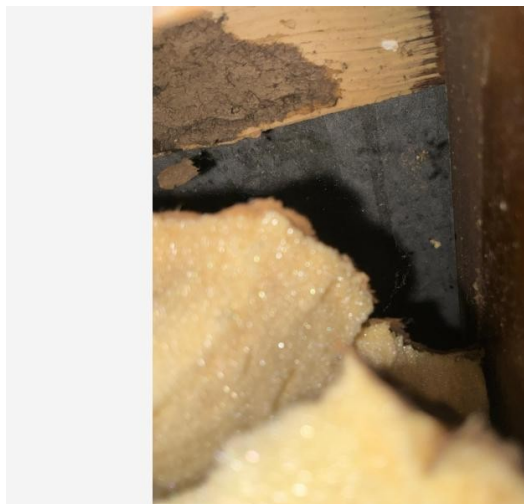
### Fiche 8: Onderdak type: niet asbest verdacht

| Beschrijving | Notitie | Terug te vinden op plannen |
|---|---|---|
| Fiche 8: Onderdak type: niet asbest verdacht | Dit onderdak type is niet asbest verdacht. (Deze zijn steekproefsgewijs vastgesteld en kunnen, indien de vastelling dit niet toeliet, geen uitspraak doen over het volledige onderdak. ) | Plan 1.3: Hoofdgebouw plan dak |

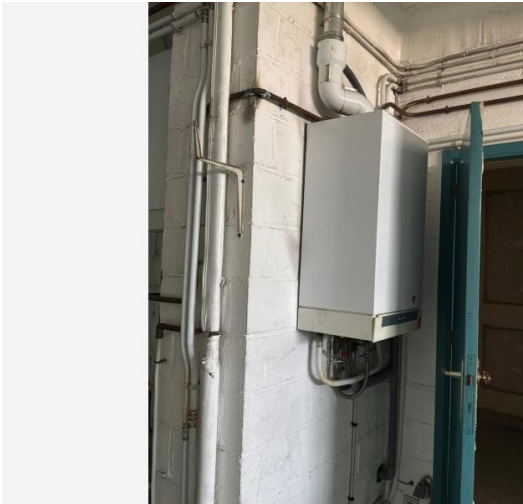
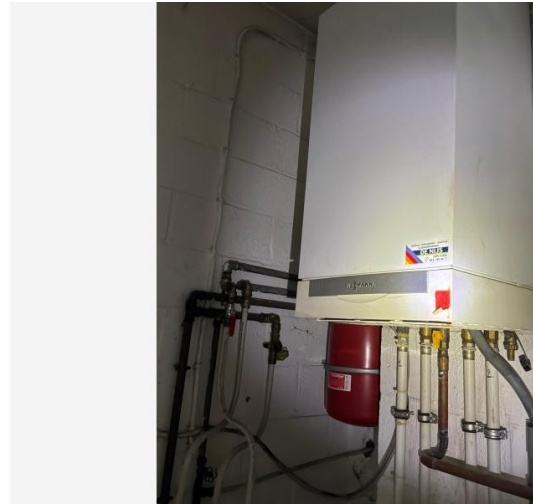
## Fiche 9: Ketel: Geen asbest verdachte pakkingen waarneembaar

| Beschrijving | Notitie | Terug te vinden op plannen |
|---|---|---|
| Fiche 9: Ketel: Geen asbest verdachte pakkingen waarneembaar | Aan de ketel zijn geen asbest verdachte pakkingen waar te nemen. Indien de ketel een bouwjaar van voor 2001 heeft kunnen er zich mogelijks binnen in de ketel nog asbest verdachte pakkingen bevinden. | Plan 1.1: Hoofdgebouw plan gvl |

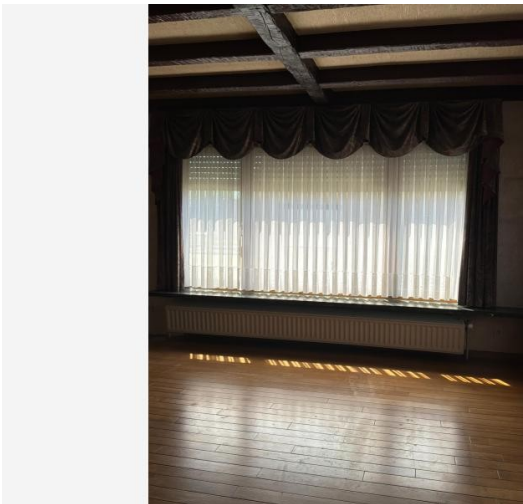
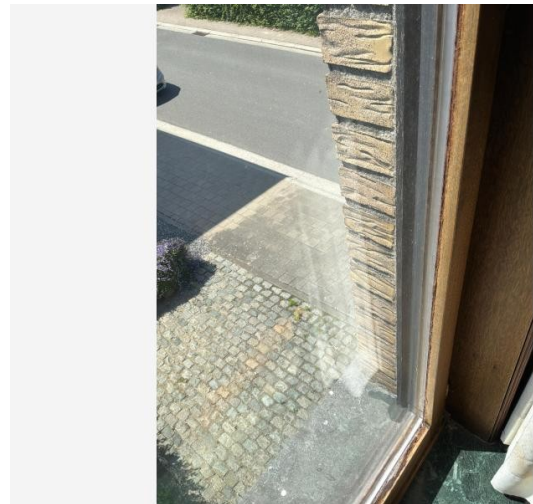
## Fiche 10: mastiek type: niet asbest verdacht

| Beschrijving | Notitie | Terug te vinden op plannen |
|---|---|---|
| Fiche 10: mastiek type: niet asbest verdacht | Aanwezig in alle ramen, buiten de andere aangeduide types.<br><br>Dit type mastiek is niet asbest verdacht | - |

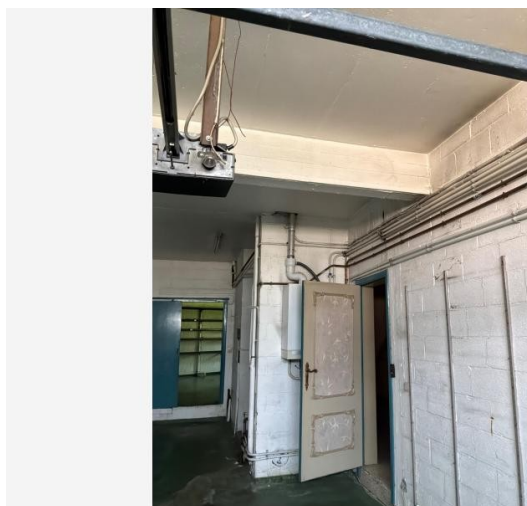
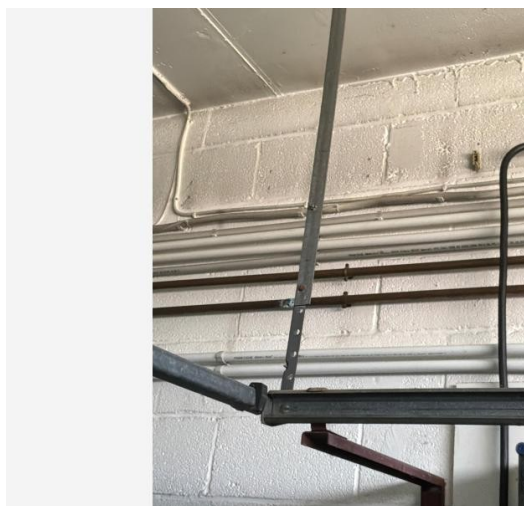
### Fiche 12: buisisolatie verwarmingsbuizen: niet asbestverdacht

| Beschrijving | Notitie | Terug te vinden op plannen |
|---|---|---|
| Fiche 12: buisisolatie verwarmingsbuizen: niet asbestverdacht | Deze toepassing is niet asbest verdacht. | - |
