# Asbestinventarisatetest

Oude Kouterdreef 147, 9240 Zele

Attestnummer : 20251113-000334.002

Uitgegeven op : 13.11.2025

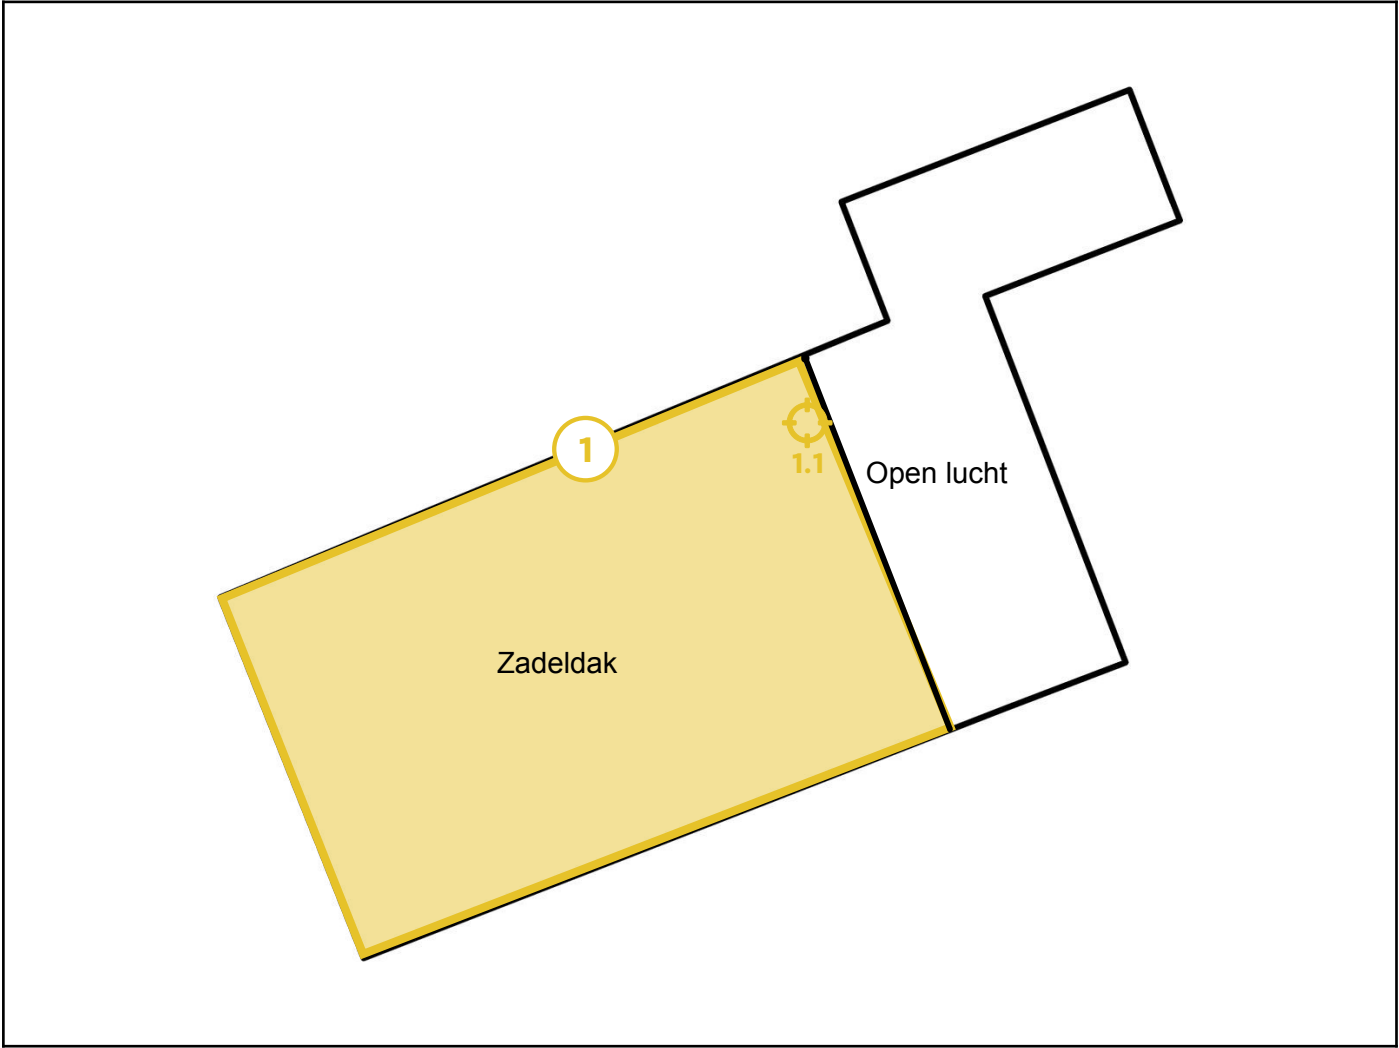
# Plan 1.3: Zadeldak

| Beschrijving | Type | Actie |
|---|---|---|
| 1. Onderdak type menuiserie | Asbestmateriaal | Zorgvuldig beheren |
| 1.1 Code: PS1 | Puntmonster | - |

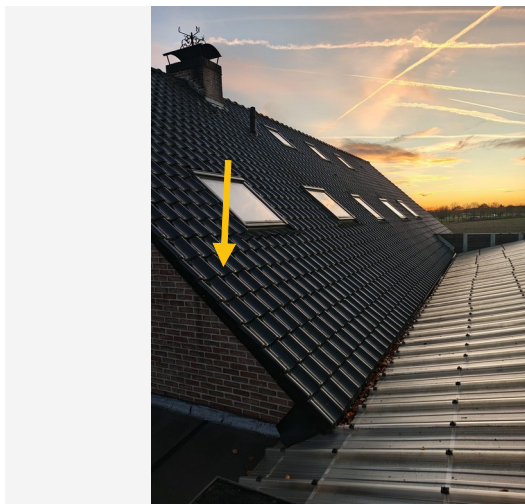
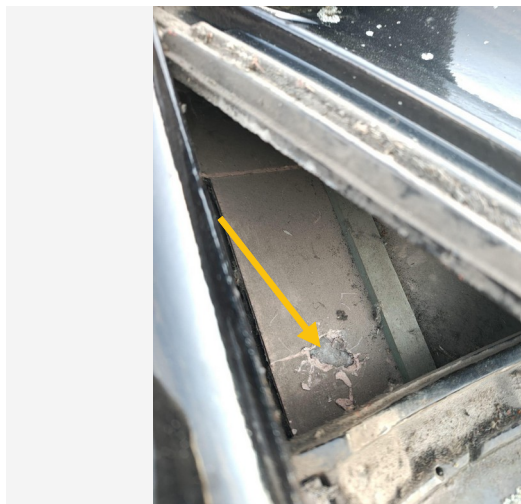
Het asbestmateriaal valt onder de mijlpaal van 2040.

Zorgvuldig beheren

| Eindbeoordeling materiaalrisico | Laag materiaalrisico en/of verlaagde kans op vezelvrijgave |

| Gebondenheid | Categorie 1: hechtgebonden in oorsprong |
| Asbestsoort (vezeltype) | Alleen chrysotiel |
| Asbestconcentratie | Laag (< 50%) |
| Afschermingsgraad van het gehele materiaal | Geheel of deels vrij aan de buitenlucht |
| Toestand van het materiaal | Licht beschadigd, licht verweerd. Intact calciumsilicaatmateriaal of categorie III 'gebondenheid' |

| # | Type | Referentie | Resultaat |
|---|---|---|---|
| 1.1 | Puntmonster | PS1 | Chrysotiel |

| Beschrijving | Onderdak type menuiserite |
| Asbestmateriaal | Plaat, paneel, tablet - Type Menuiserite |

- Zorg voor een veilig beheer. Vermijd het beschadigen van het asbestmateriaal. Controleer de toestand jaarlijks op wijzigingen.

- Eenvoudige handelingen: mag via doe-het-zelf of door werknemer(s) met opleidingsattest eenvoudige handelingen

Bevochtig vooraf en tijdens de verwijderingswerken de menuiserie platen goed zodat stofvorming en eventuele vrijgave van asbestvezels tot een minimum beperkt wordt.

Probeer bij verwijdering de platen zo min mogelijk te breken en voorzichtig te demonteren. Gooi de platen ook niet van op het dak naar beneden, maar breng ze voorzichtig naar beneden.

Het afval moet dubbel, luchtdicht verpakt zijn en mag afgevoerd worden naar het containerpark of naar een erkend inzamelaar voor asbest gebracht worden.

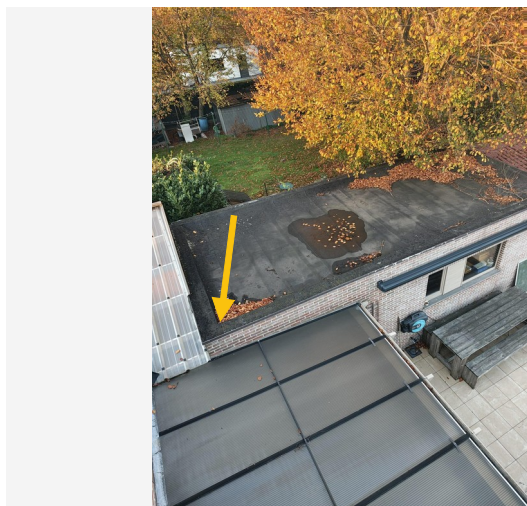
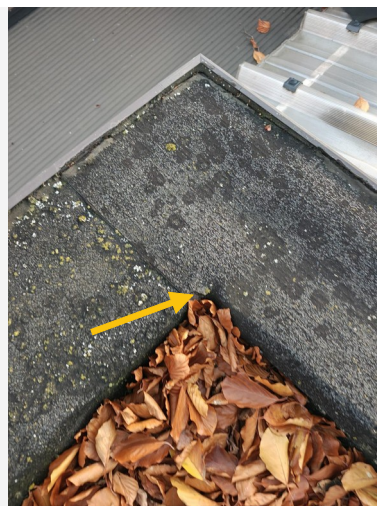
## Fiche 4: Roofing plat dak

Geen asbest

| # | Type | Referentie | Resultaat |
|---|---|---|---|
| 4.1 | Puntmonster | PS2 | Geen asbest |

| Opmerking | Deze oppervlakte, volumes en gewichten zijn niet gemeten, maar geschat op basis van een benadering van de aanwezige roofing (de opgegeven hoeveelheden mogen niet gebruikt worden als maatstaf voor heffingen). Om gevolgschade en lekkages te voorkomen en niet destructief te werk te gaan, is alleen de toplaag bemonsterd. We kunnen geen uitspraak doen over de onderliggende lagen. Bij renovatie of sloop dient er een destructief onderzoek uitgevoerd te worden van de roofing. |

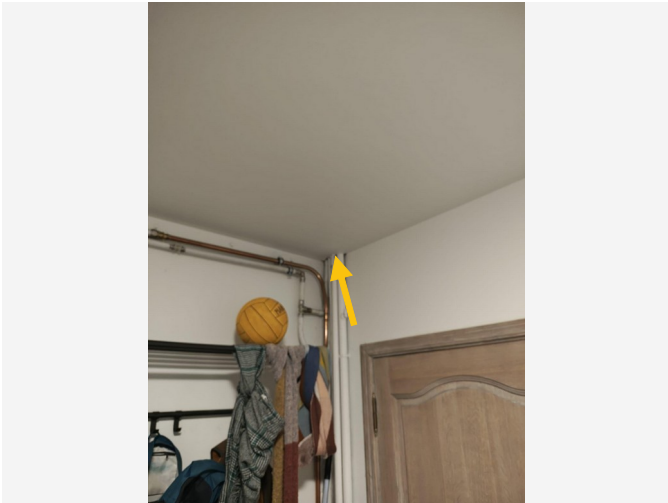
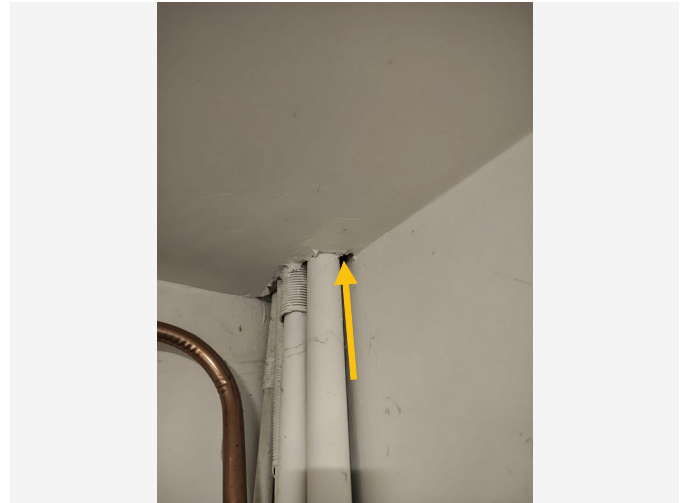
## Fiche 5: Pleisterwerk plafonds

Geen asbest

| # | Type | Referentie | Resultaat |
|---|---|---|---|
| 5.1 | Mengmonster | MM2 | Geen asbest |

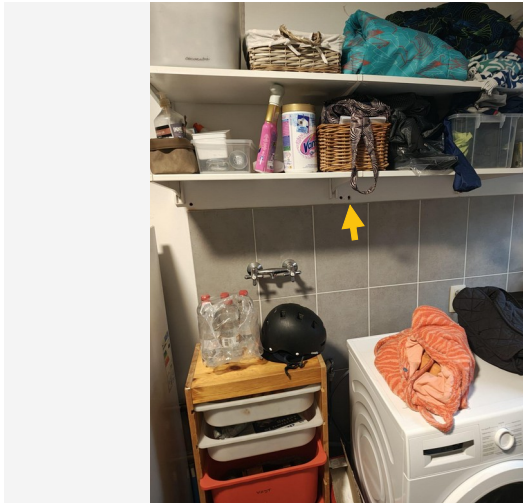
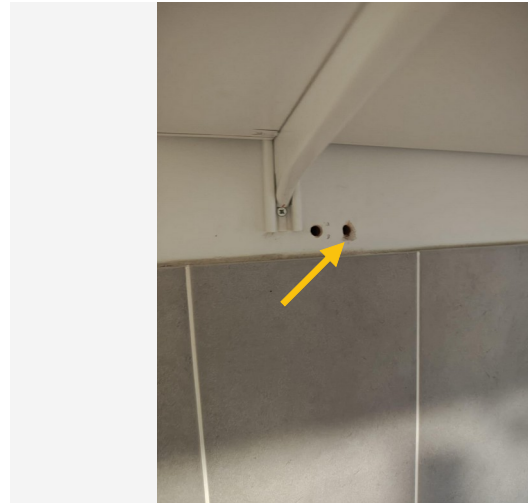
## Fiche 6: Pleisterwerk muren

Geen asbest

| # | Type | Referentie | Resultaat |
|---|---|---|---|
| 6.1 | Mengmonster | MM1 | Geen asbest |
