# Asbestinventarisatetest

Born 9/A, 3791 Voeren

Attestnummer : 20260531-000201.000

Uitgegeven op : 31.05.2026

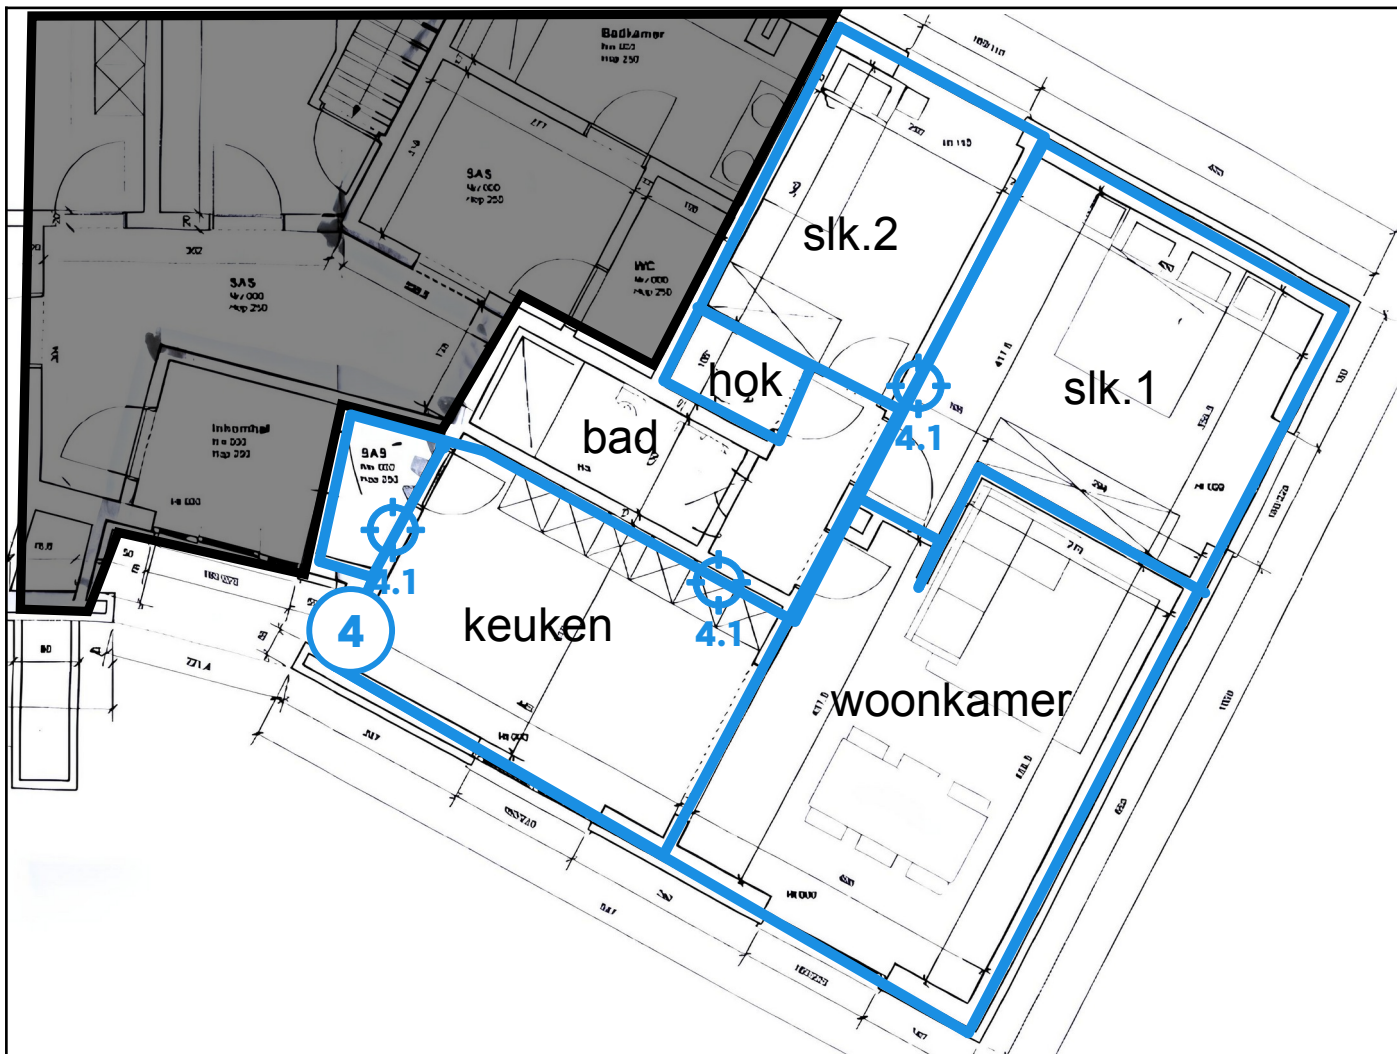
## Plan 1.6: Appartement 9A

Beschrijving	Type	Actie
4. Pleisterwerk wanden	Geen asbest	-
4.1 Code: MM01	Mengmonster	-

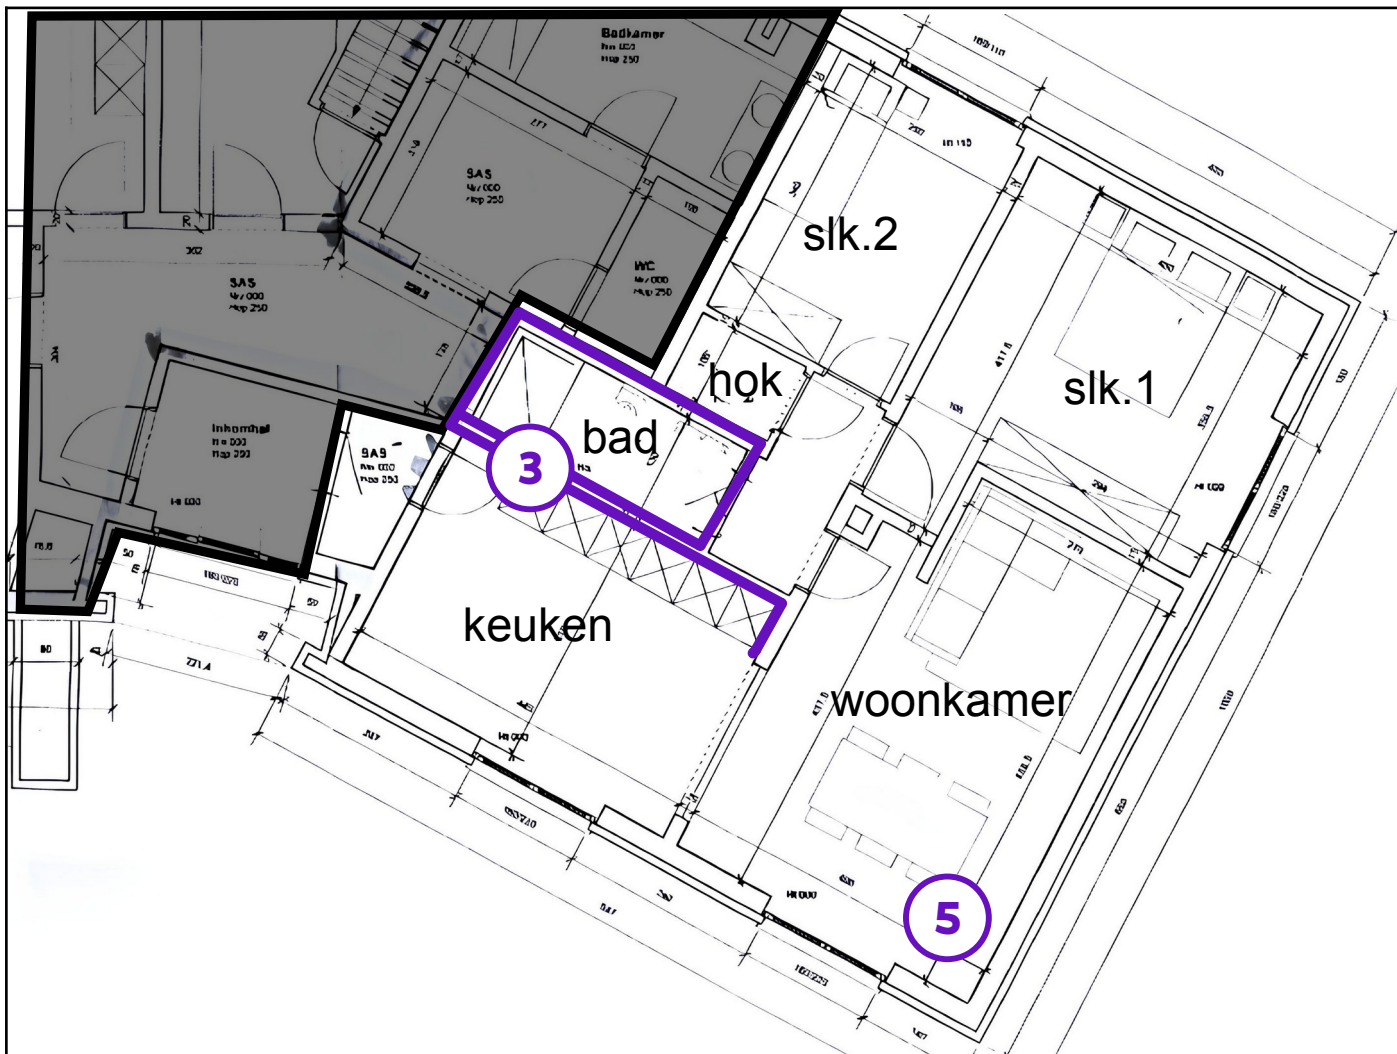
## Plan 1.7: Appartement 9A

Beschrijving	Type	Actie
3. Faiencetegels (lijm)	Advies	-
5. Kachel (niet verdacht)	Overige ruimte of materiaal	-

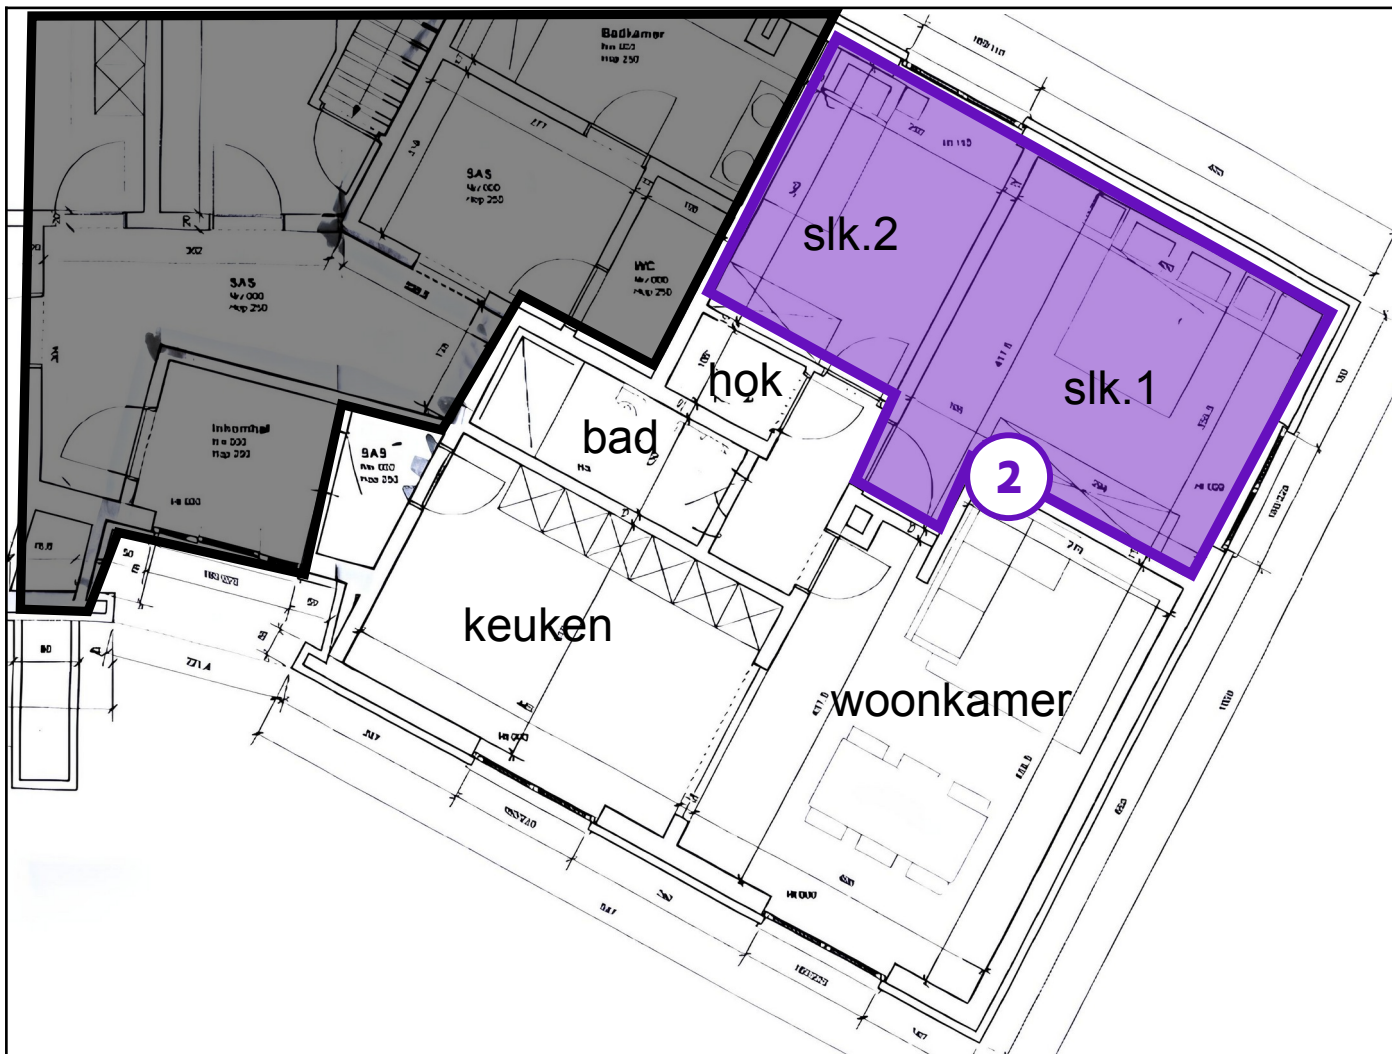
# Plan 1.8: Appartement 9A

Beschrijving	Type	Actie
2. Laminaat / parket	Advies	-

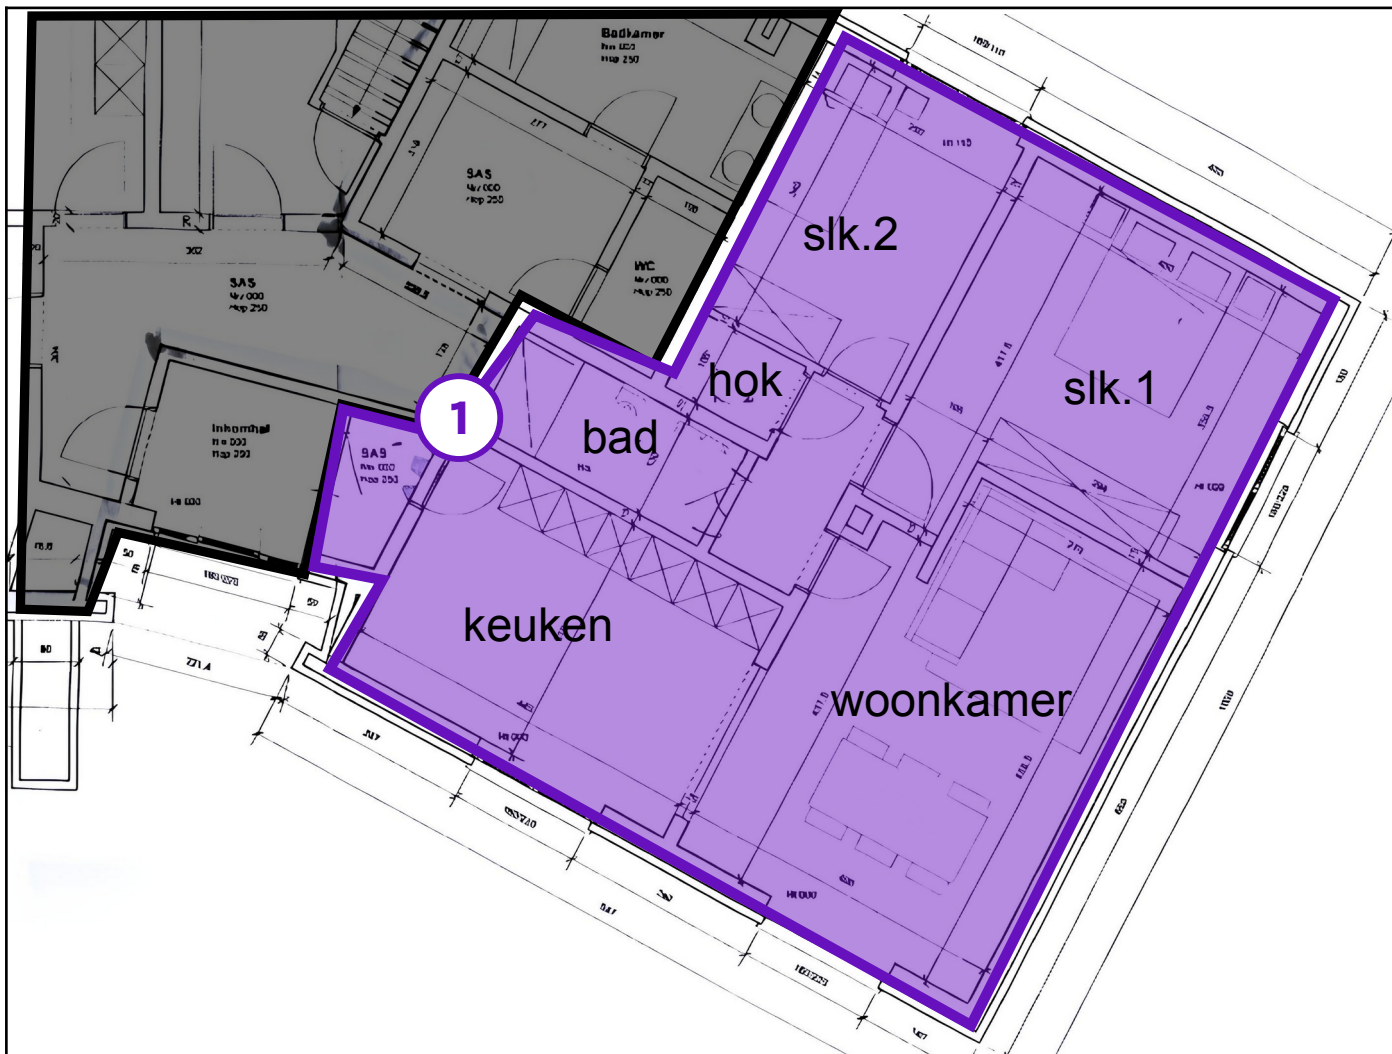
# Plan 1.9: Appartement 9A

Beschrijving	Type	Actie
1. Plafonds bestaande uit voorzetpanelen	Advies	-

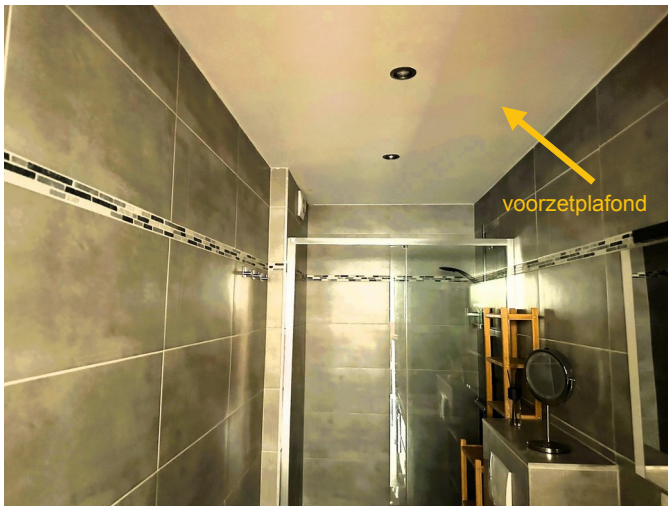
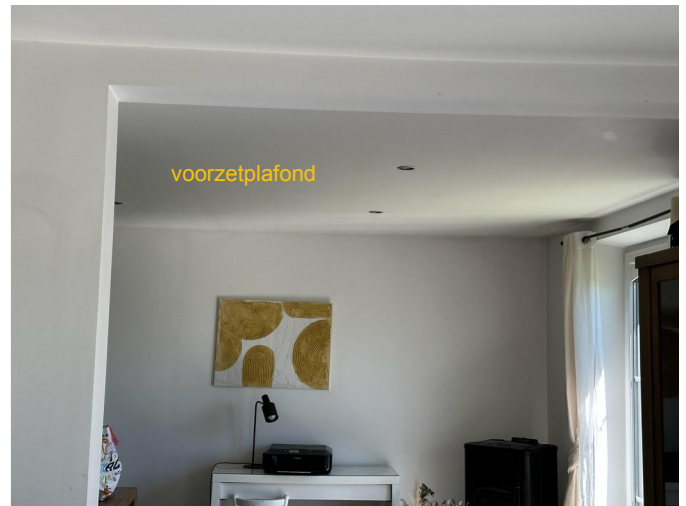
De plafonds werden afgewerkt met niet-asbestverdachte voorzetpanelen die inspectie van de bedekte structuur (opbouw, pleisterwerk) verhinderen.

Basis voor advies	De asbestdeskundige beoordeelt het materiaal als niet-asbestverdacht.
Primaire drager	Plafond

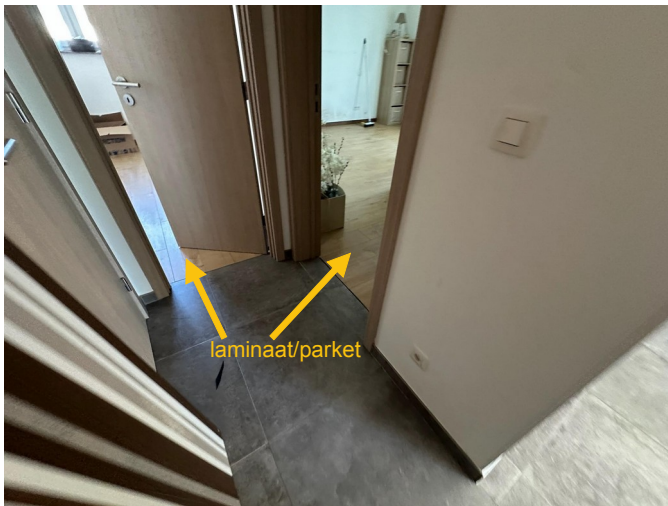
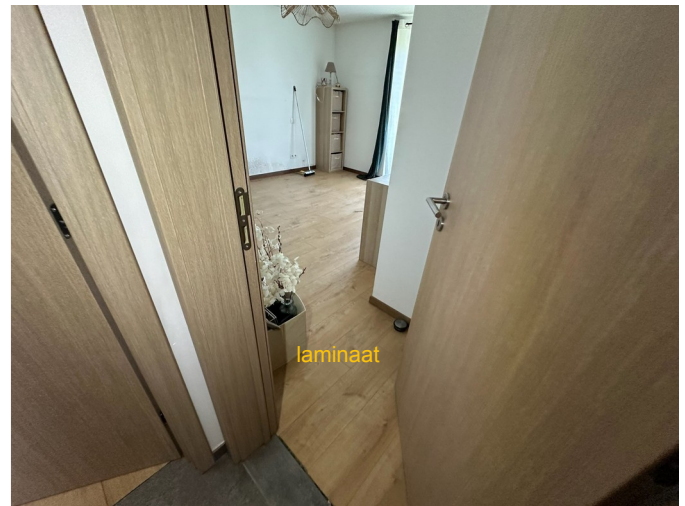
Het laminaat of parket op beide slaapkamers is niet verdacht. Het is niet uitgesloten dat dit werd gelegd op een asbestverdachte vloerbedekking. Bij werken, laat dit controleren.

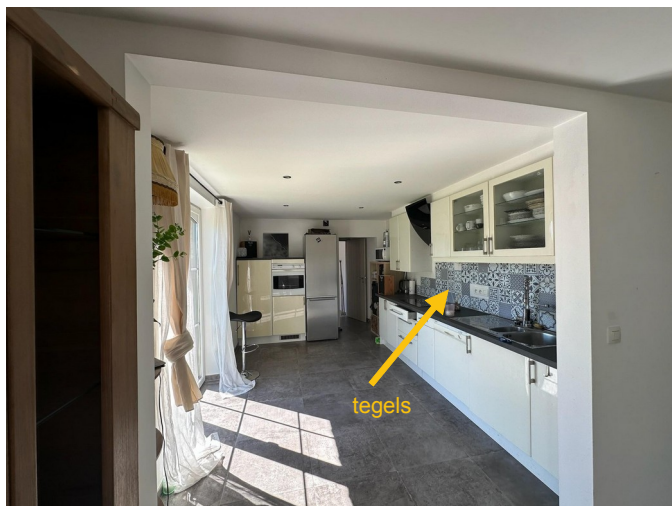
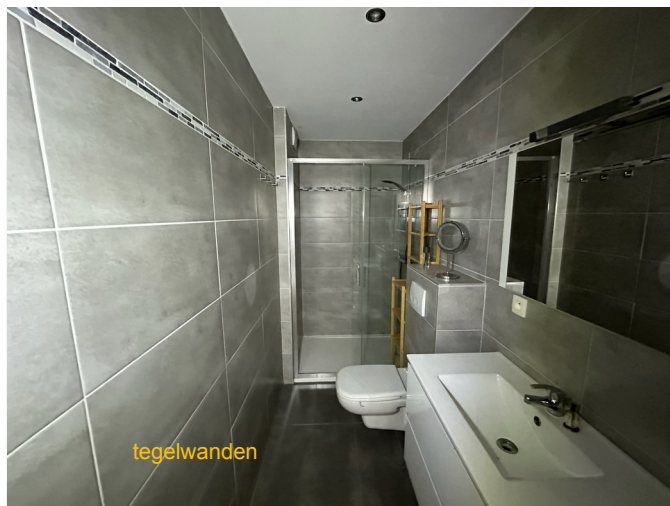
Faiencetegels (of gelijkaardig) zijn mogelijk gelijmd met asbesthoudende lijm. Bij werken, laat dit controleren.

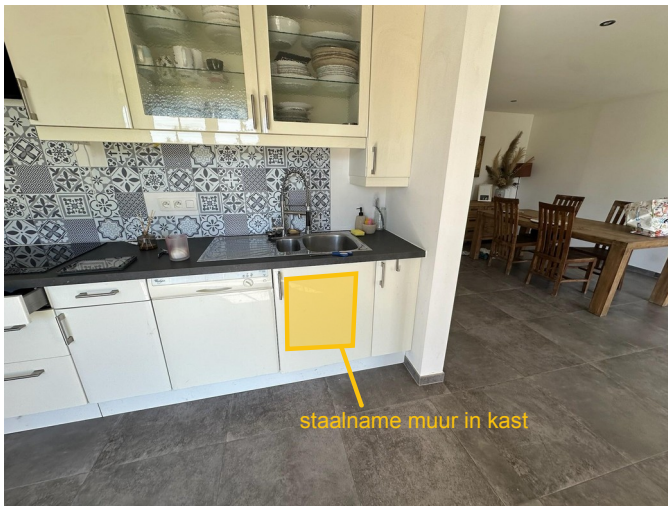
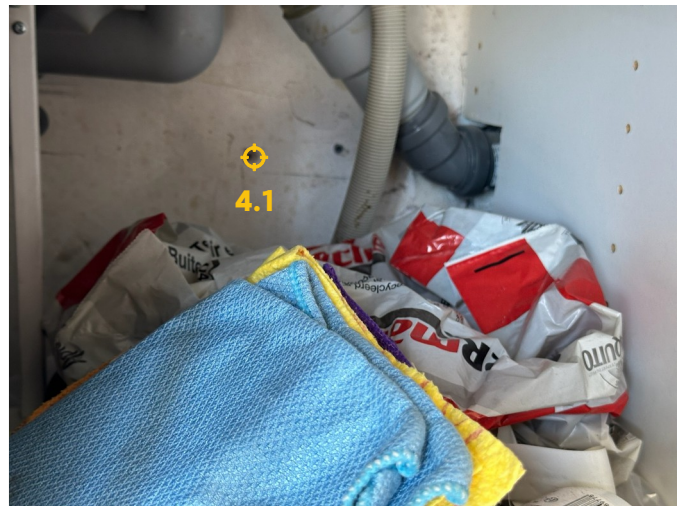
## Fiche 4: Pleisterwerk wanden

staalname muur in kast

Geen asbest

#	Type	Referentie	Resultaat
4.1	Mengmonster	MM01	Geen asbest

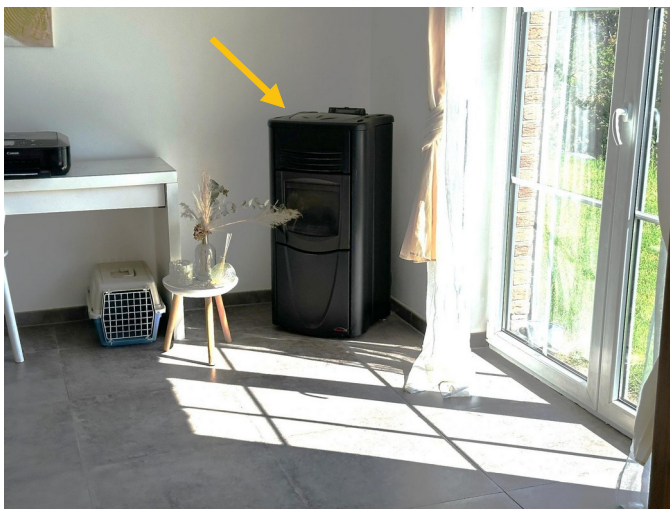
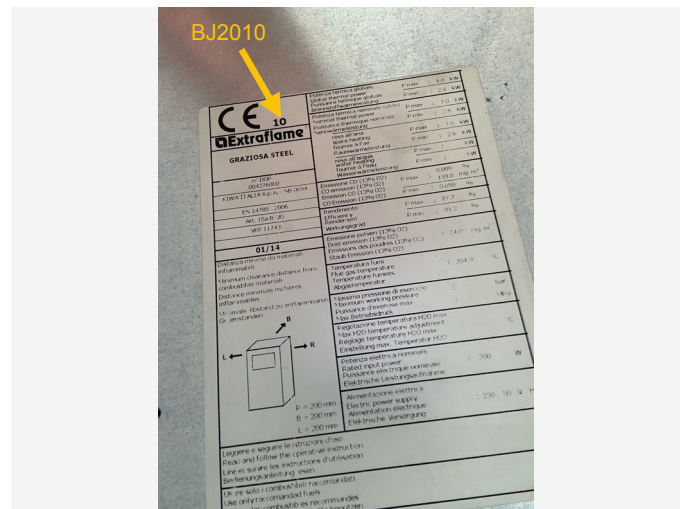
## Fiche 5: Kachel (niet verdacht)

Beschrijving	Notitie	Terug te vinden op plannen
Fiche 5: Kachel (niet verdacht)	De kachel in de woonkamer (dichtingen, isolerend materiaal) is niet asbestverdacht. Deze is niet van een risicobouwjaar. Het bouwjaar volgens de typeplaat is 2010.	Plan 1.7: Appartement 9A
