# Asbestinventarisatetest

Born 9, 3791 Voeren

Attestnummer : 20260531-000200.000

Uitgegeven op : 31.05.2026

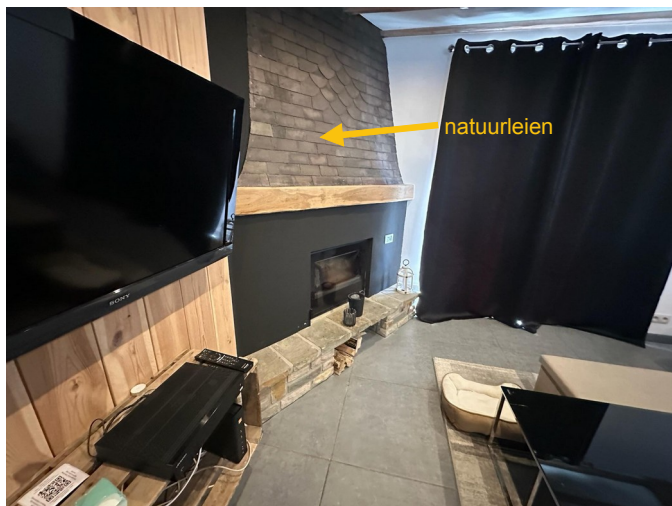
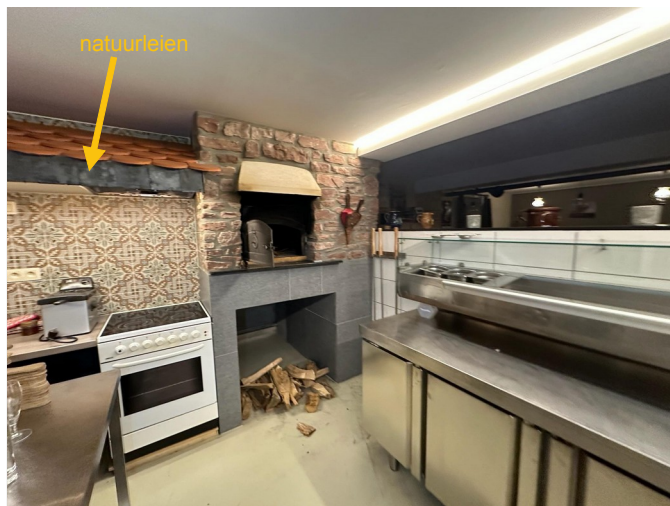
De haardmantel is gedeeltelijk voorzien van natuurleien. Ook de keuken van het restaurantgedeelte bevat natuurleien. Natuurleien zijn niet asbestverdacht.

De asbestdeskundige beoordeelt het materiaal als niet-asbestverdacht.

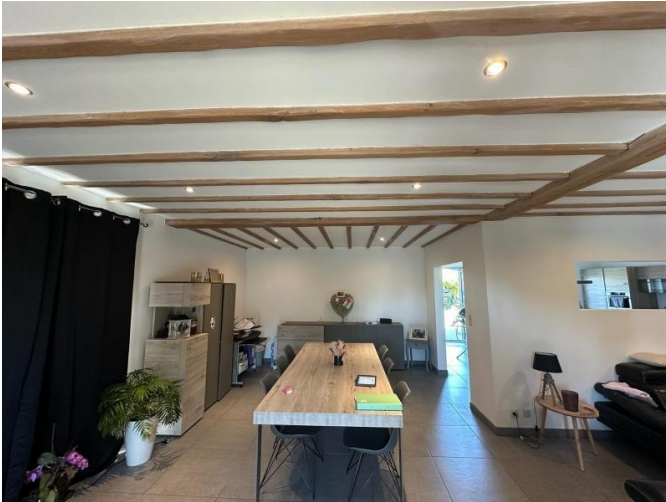
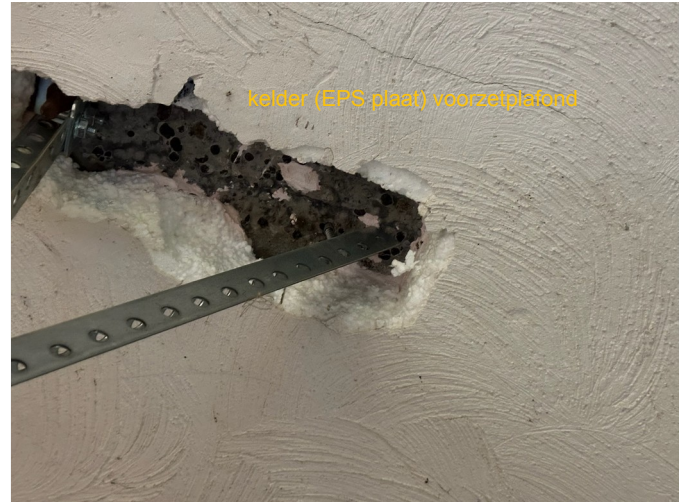
## Fiche 2: Plafonds en muren bestaande uit voorzetpanelen

Diverse plafonds en muren werden afgewerkt met niet-asbestverdachte voorzetpanelen die inspectie van de bedekte structuur (opbouw, pleisterwerk) verhinderen. De volgende toepassingen werden waargenomen:

- muren badkamer & WC glv uit gipskarton
- plafond kelder en restaurant uit isolatieplaten en voorzetplafond
- plafond woongedeelte GLV uit gipskarton en plafondpaneel
- volledige eerste verdieping wanden en plafonds uit gipskartonplaat

Basis voor advies	De asbestdeskundige beoordeelt het materiaal als niet-asbestverdacht.
Primaire drager	Plafond

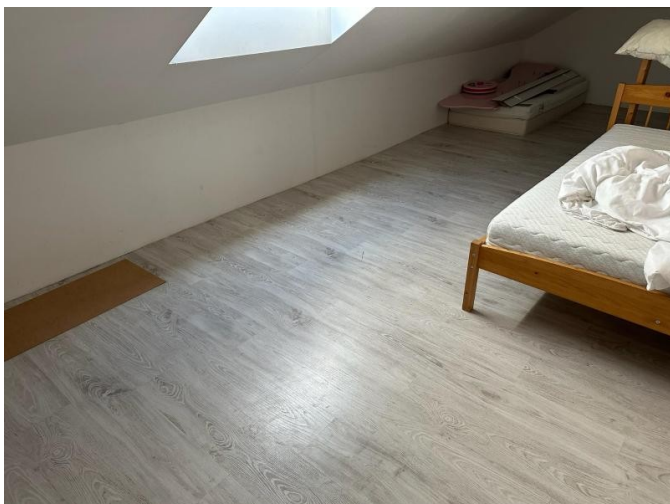
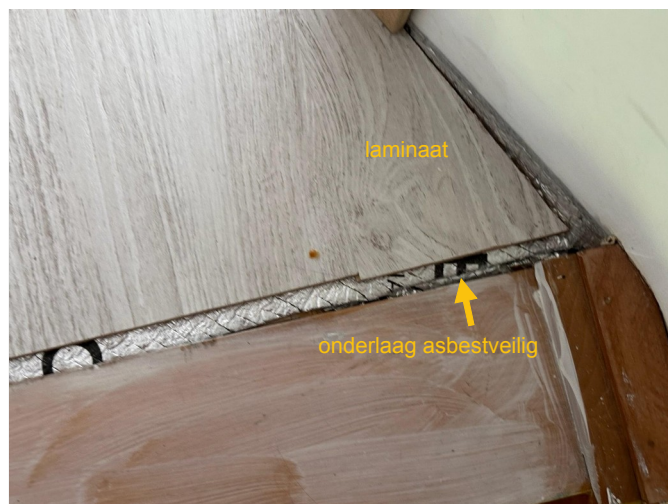
Het laminaat of parket is niet verdacht. Het is niet uitgesloten dat dit werd gelegd op een asbestverdachte vloerbedekking. Bij werken, laat dit controleren. Ter hoogte van aanwezige overgangen, spleten en kieren, kon enkel een asbestveilige onderlaag waargenomen worden.

Basis voor advies	Beoordeling op basis van expertise, zonder een vaststelling door de asbestdeskundige.
-------------------	---

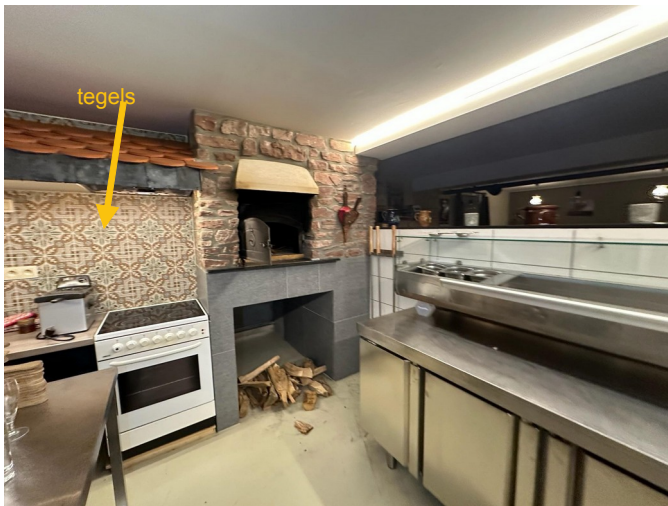
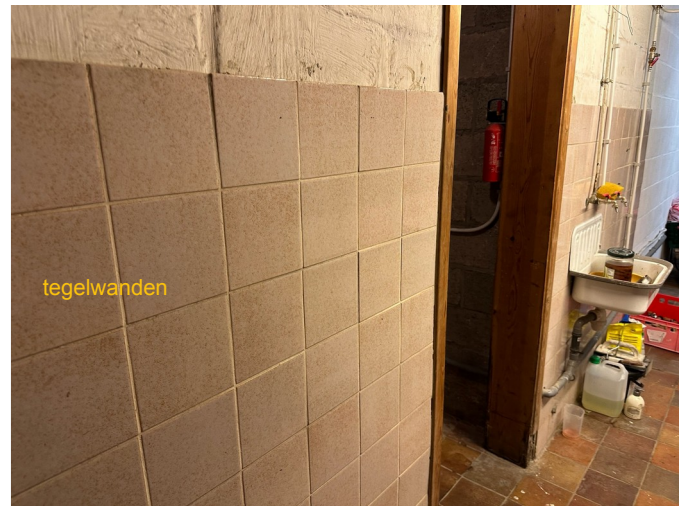
## Fiche 4: Faiencetegels (lijm)

Faiencetegels (of gelijkaardig) zijn mogelijk gelijmd met asbesthoudende lijm. Bij werken, laat dit controleren.

Basis voor advies	Beoordeling op basis van expertise, zonder een vaststelling door de asbestdeskundige.
-------------------	---

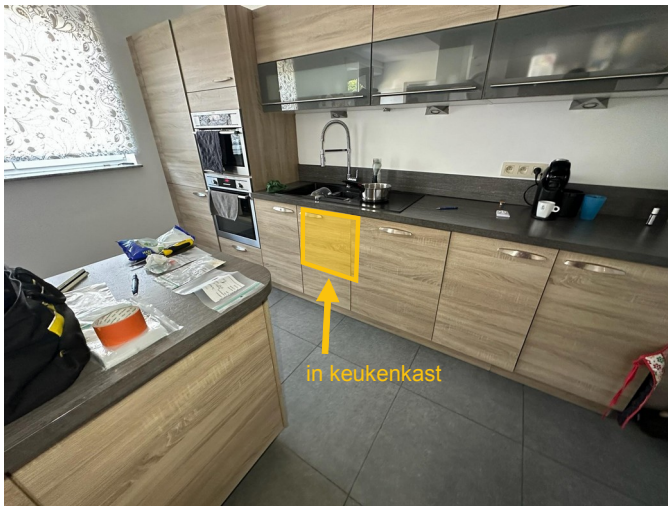
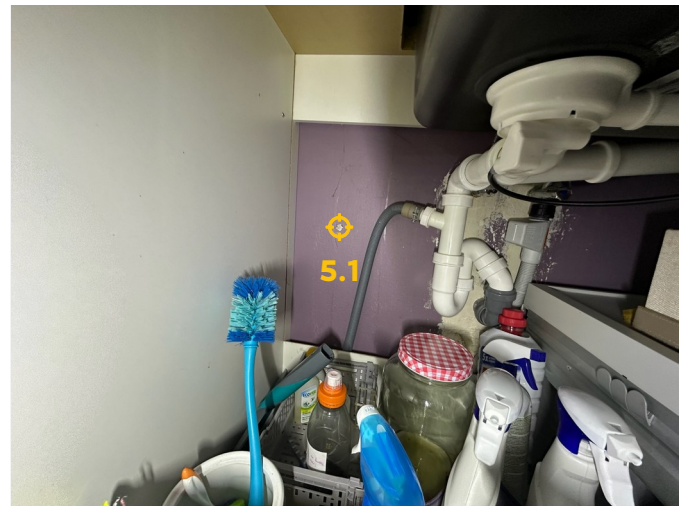
## Fiche 5: Pleisterwerk wanden

Geen asbest

#	Type	Referentie	Resultaat
5.1	Mengmonster	MM01	Geen asbest

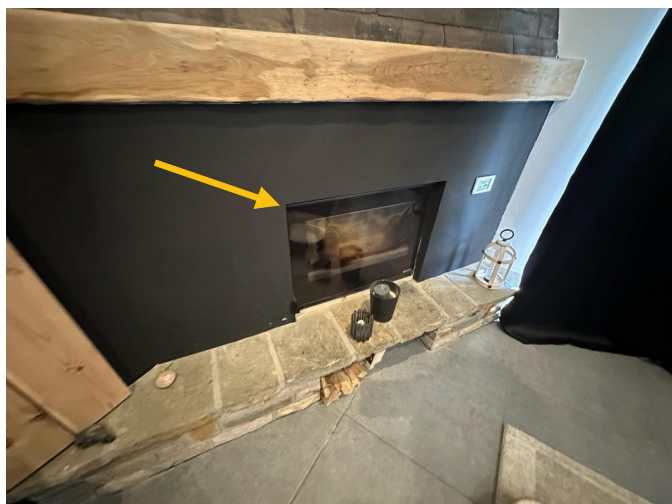
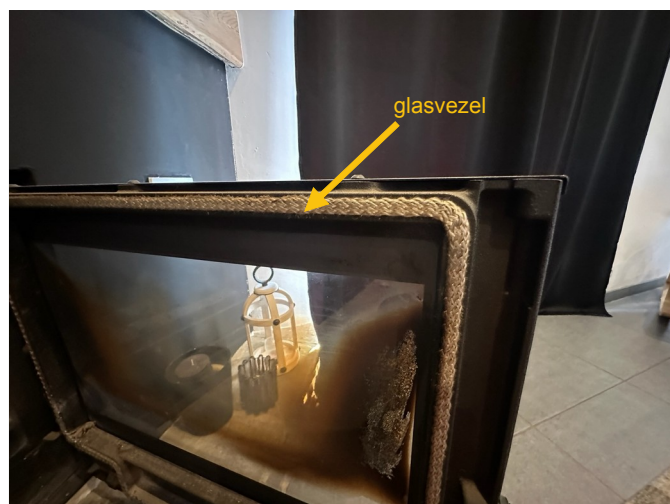
### Fiche 6: Inbouwhaard (niet verdacht)

Beschrijving	Notitie	Terug te vinden op plannen
Fiche 6: Inbouwhaard (niet verdacht)	De inbouwhaard bevat geen waarneembare asbestverdachte toepassingen. Het kachelkoord is van glasvezel.	Plan 1.8: Woning 9 gelijkvloers
Fiche 7: Kachel pelletair 11 woonkamer (niet verdacht)	De kachel PELLETAIR 11 in de woonkamer (dichtingen, isolerend materiaal) is niet asbestverdacht. Deze kachel is van 2013 en dit is geen risicobouwjaar.	Plan 1.8: Woning 9 gelijkvloers

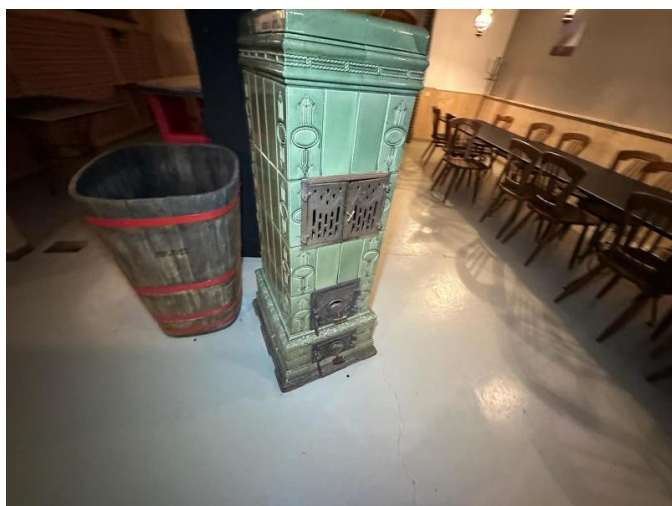
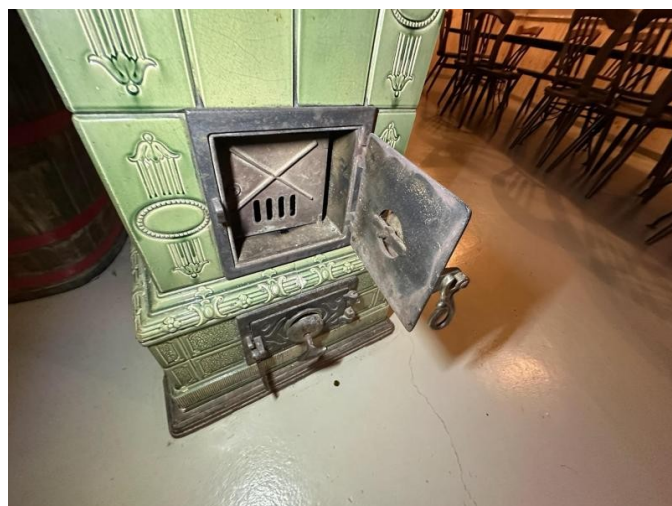
### Fiche 8: Kachel restaurant (niet-waarneembare materialen)

Beschrijving	Notitie	Terug te vinden op plannen
Fiche 8: Kachel restaurant (niet-waarneembare materialen)	De kachel in het restaurant bevat mogelijk asbestverdachte dichtingen en/of isolerend materiaal die niet waarneembaar zijn.	Plan 1.5: Kelder met restaurant
