Asbestinventarisatetest

Schepersstraat 20, 2300 Turnhout

Attestnummer : 20260518-000437.000

Uitgegeven op : 18.05.2026

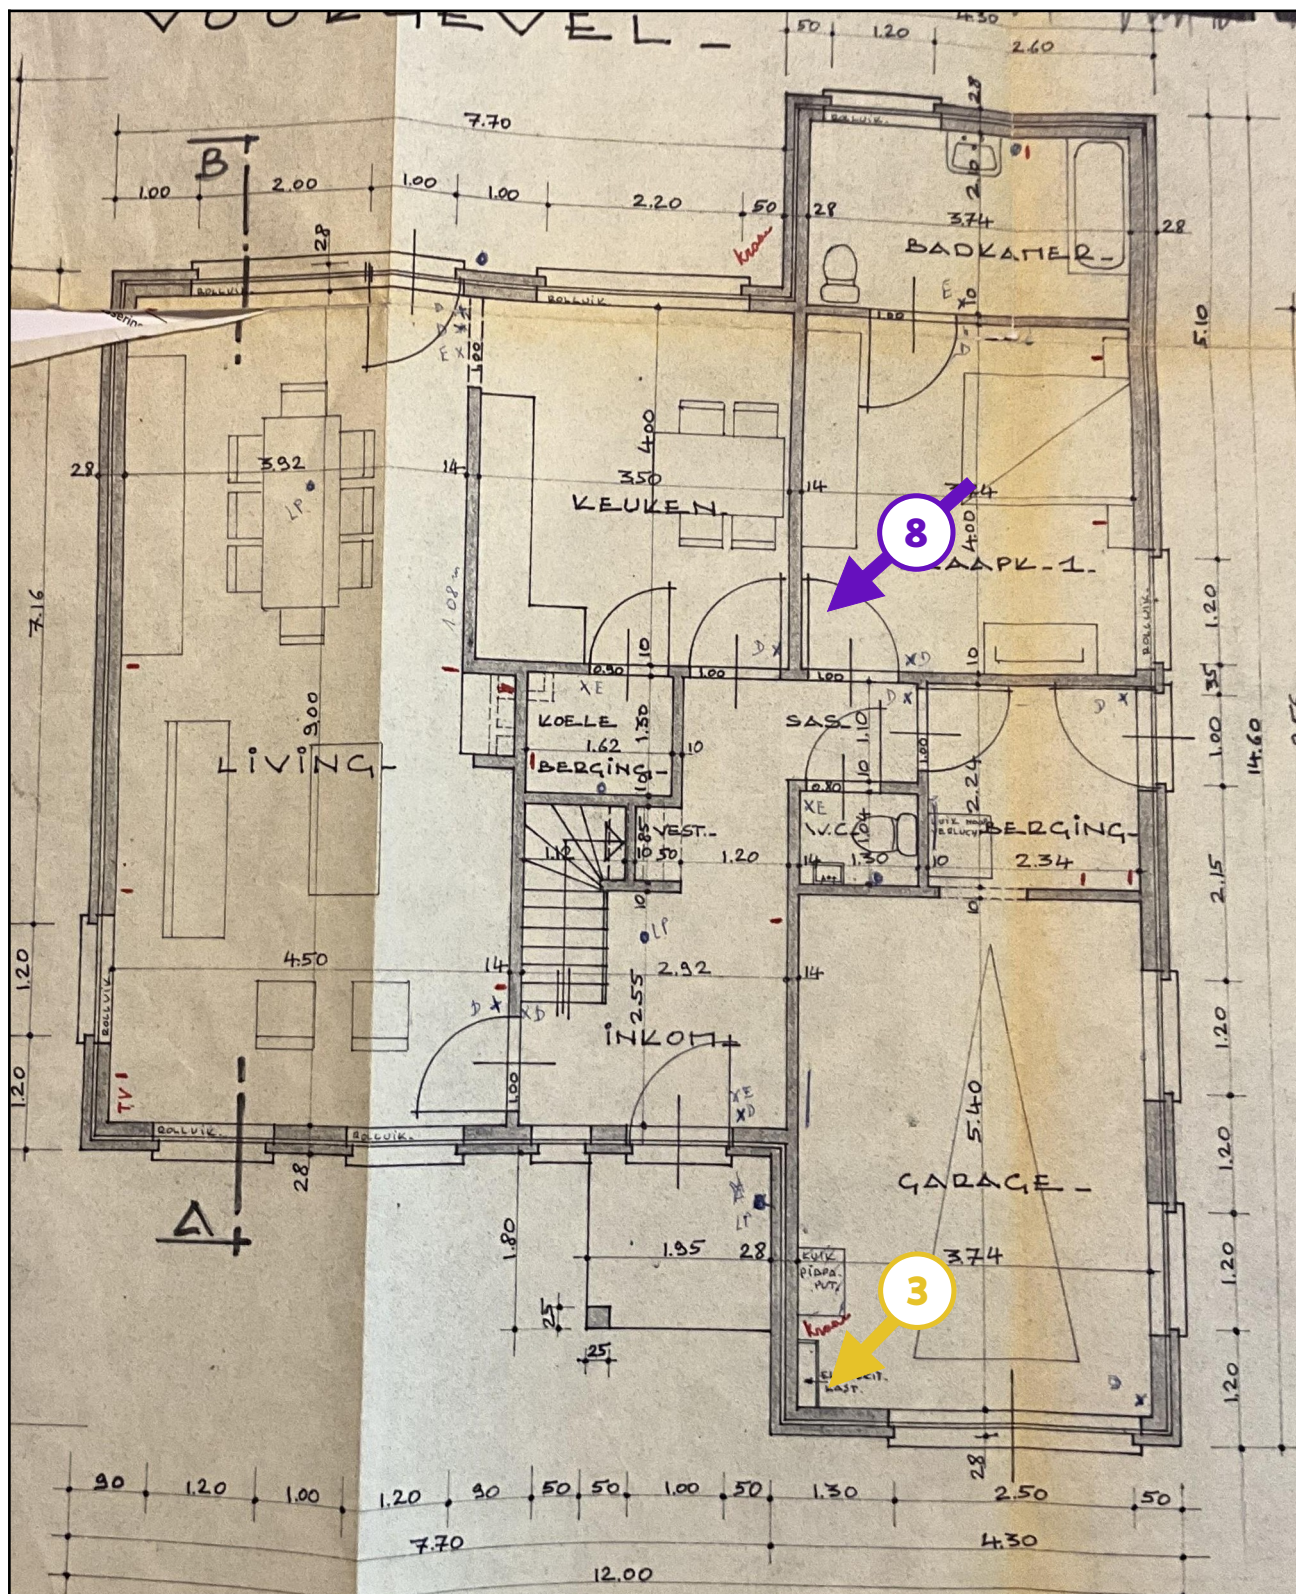
Plan 1.1: GLV: AC buis / HVAC / niet waarneembaar

3. AC afvoerbuis (visueel vastgesteld)	Asbestmateriaal	Zorgvuldig beheren
8. Niet waarneembaar schouw	Advies	-

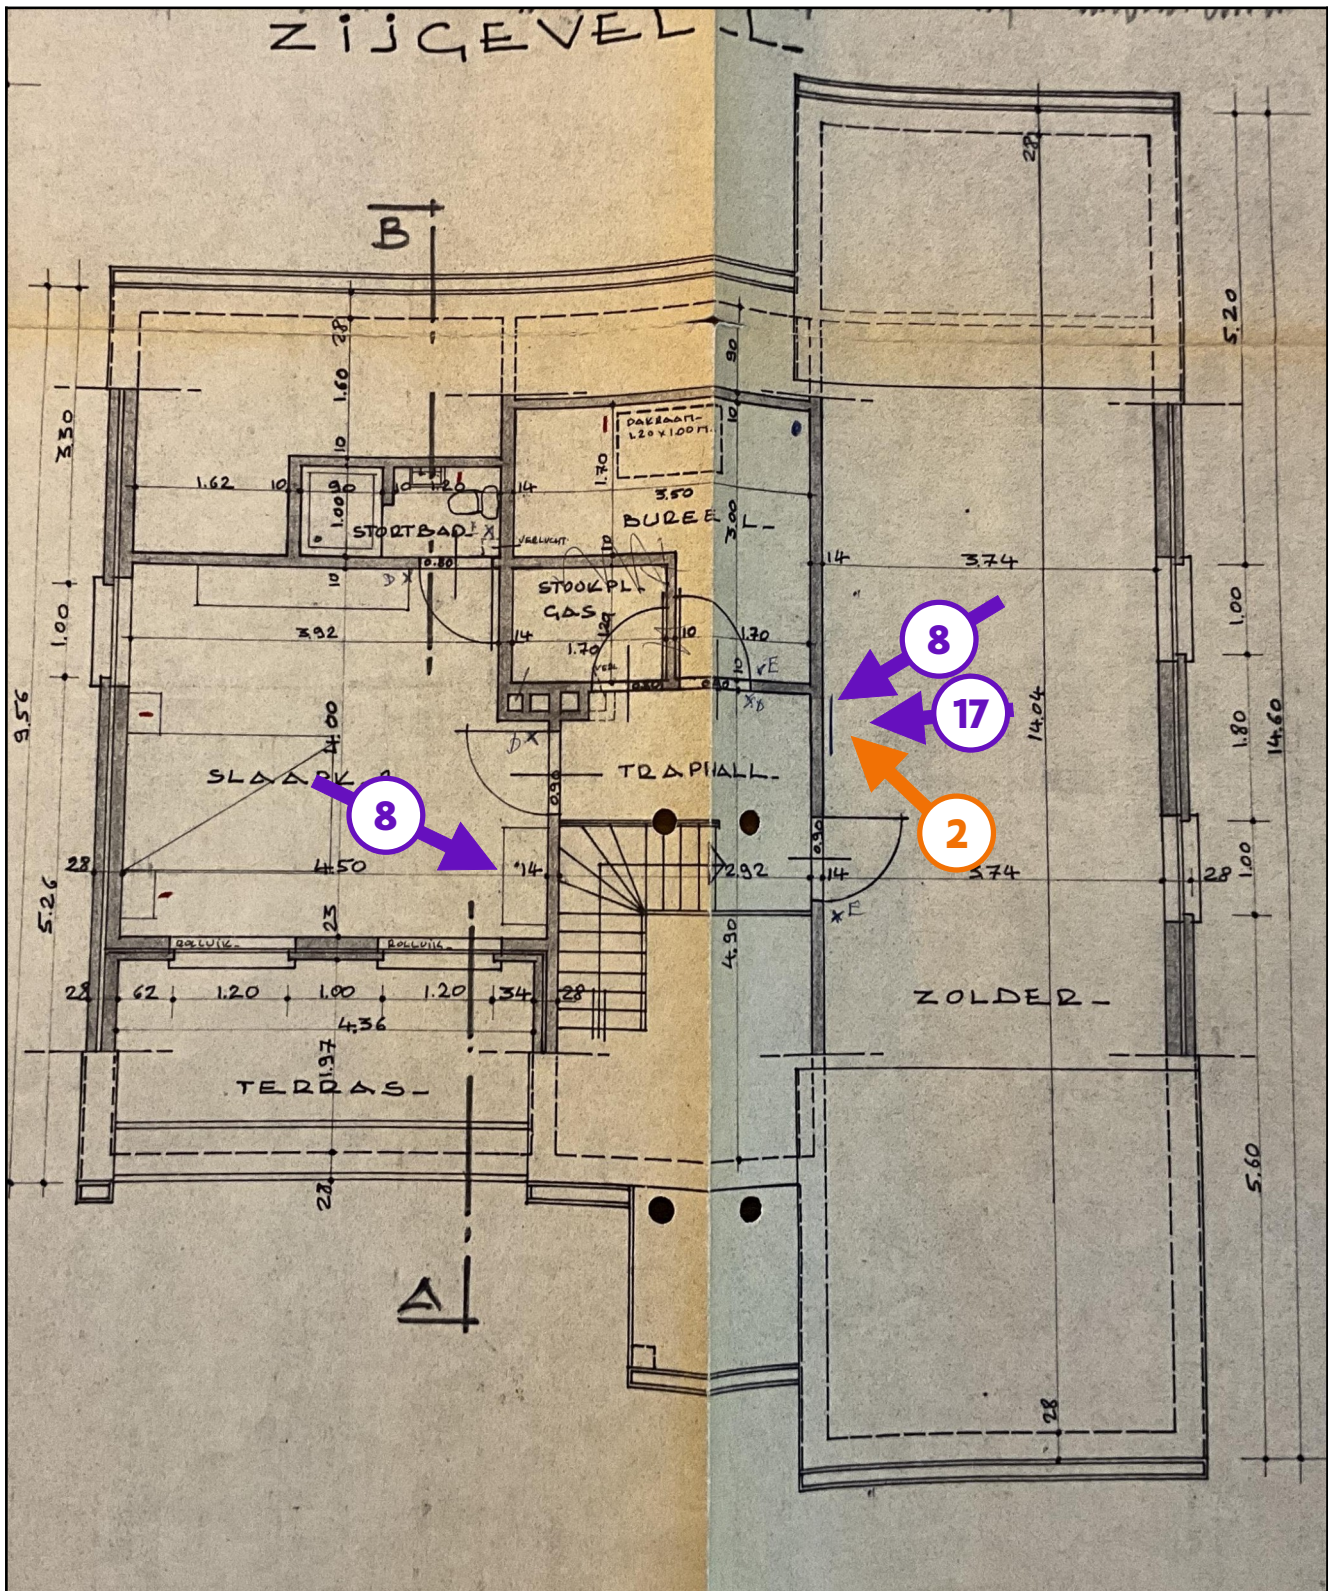
Plan 1.2: V1: AC buis / HVAC / niet waarneembaar

2. Schouwbus (visueel vastgesteld)	Asbestmateriaal	Verwijderen
8. Niet waarneembaar schouw	Advies	-
17. CV Ketel niet verdacht	Overige ruimte of materiaal	-

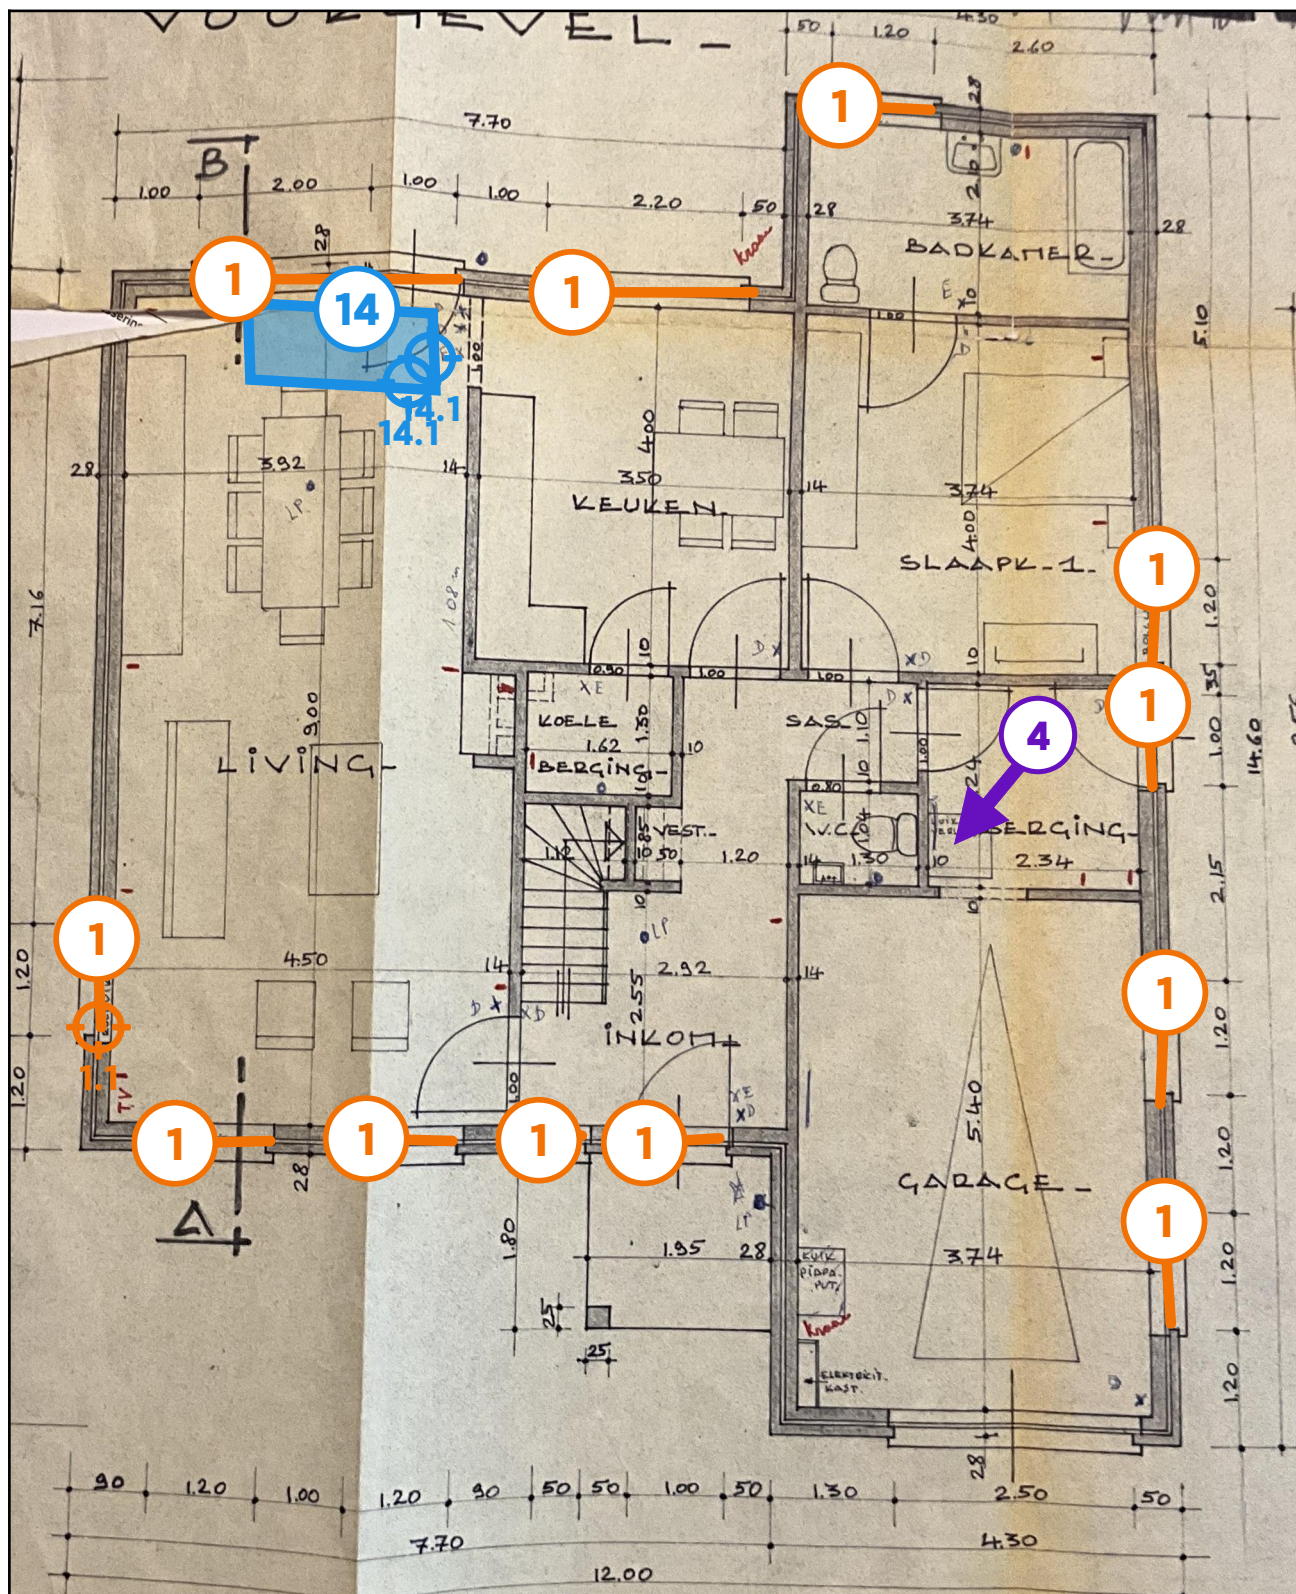
Plan 1.5: GLV: kruipruimte / kit / cementering

1. Kit kozijn-muur (met staalname) aluminium raam	Asbestmateriaal	Verwijderen
1.1 Code: 4	Puntmonster	-
4. Kruipruimte	Beperking	-
14. Cementering verwarmingsput (met staalname)	Geen asbest	-
14.1 Code: 3	Mengmonster	-

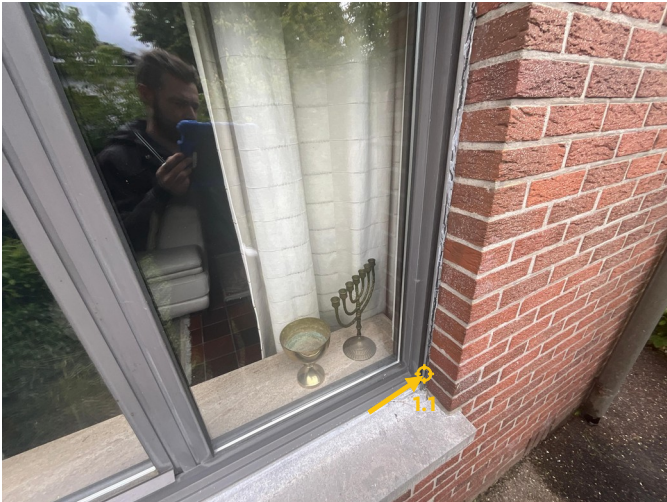
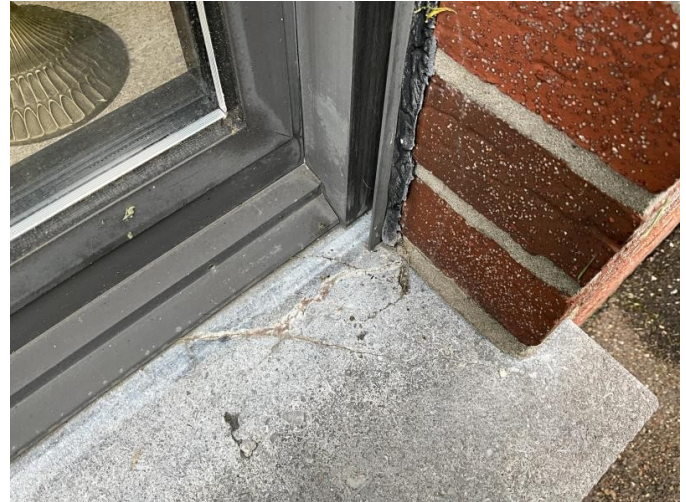
Fiche 1: Kit kozijn-muur (met staalname) aluminium raam

Asbestmateriaal

Het asbestmateriaal valt onder de mijlpaal van 2040.

Eindbeoordeling materiaalrisico	Verhoogd materiaalrisico en/of verhoogde kans op vezelvrijgave
---------------------------------	--

Gebondenheid	Categorie 1: hechtgebonden in oorsprong
Asbestsoort (vezeltype)	Alleen chrysotiel aanwezig
Asbestconcentratie	Laag (< 50%)
Afschermingsgraad van het gehele materiaal	Geheel of deels vrij aan de buitenlucht, maar geen contact met binnenlucht
Toestand van het materiaal	Matig beschadigd, matig verweerd

#	Type	Referentie	Resultaat
1.1	Puntmonster	4	Chrysotiel

Beschrijving	Kit kozijn-muur (met staalname) aluminium raam
Omgeving	Buiten
Primaire drager	Wandopening verticaal (raam, deur, ...)
Asbestmateriaal	In-situ afwerkingslagen - Pasta, stopverf, voegsel, stopsel, vulsel, mastiek, kitten, ...
Bindmiddel van asbestmateriaal	Kitten, mastiek, pasta
Gebondenheid op basis van bindmiddel	Hecht
Hoeveelheid (lengte - aantal)	<ul style="list-style-type: none">• 100,00 m - 1 stuk
Totale lengte	100,00 m
Eenvoudig bereikbaar	Ja
Bevestigingswijze	<ul style="list-style-type: none">• Verlijmd, ingegoten, versmeerd
Identificatiemethode	Een monstername door de asbestdeskundige met laboanalyse door een asbestlabo.
Destructieve handeling voor identificatie	Nee
Opmerking	Het gewicht en lm is een berekende schatting. Er worden geen rechten verleend aan deze oppervlaktes. De dikte is een schatting die voorkomt uit de monsterplaatsen en is daarom niet altijd representatief

- Verwijder dit asbestmateriaal zo snel mogelijk. Volg de toestand goed op.

- Eenvoudige handelingen: mag via doe-het-zelf of door werknemer(s) met opleidingsattest eenvoudige handelingen aluminium raam:

Wordt sterk afgeraden deze toepassing via doe-het-zelf te verwijderen omwille van reële kans op vezelvrijgave. verwijdering doe het zelf en EH opgeleid personeel : De toepassing extra fixeren en losbeitelen
Standaard dragen van de nodige wegwerp beschermingsmiddelen FFP 3 masker , handschoenen en tyvec
CAT III type 5-6 , afspoelbaar schoeisel

De toepassing extra fixeren en losbeitelen , verpakken in dubbel plastic afvalzakken , luchtdicht afsluiten en afvoeren naar een plaatselijk containerpark als asbesthoudend afval Voor hechtgebonden toepassingen: Bij verwijdering door doe-het-zelf moet men dit afval dubbel en luchtdicht verpakt aandienen bij het

- Eenvoudige handelingen: enkel door erkend asbestverwijderaar EH erkend saneerder.

De saneerder motiveert de verwijderingsmethode in het werkplan. Verwijdering met puntafzuiging dmv een stofzuiger met absoluut filter of (methode inslijpen baksteen voor mastiek gevel/raamkader). Notitie : Bij vernieuwing/vervanging van de ramen : Oud raamwerk word gerecycleerd , er mogen geen restanten aan het raamwerk achter blijven. Zie ook link Zie <https://ovam.vlaanderen.be/wie-mag-wat-verwijderen> <https://ovam.vlaanderen.be/voorzorgsmaatregelen-bij-asbestverwijdering> <https://ovam.vlaanderen.be/asbestafval-afvoeren> Zie ook wetgevend kader (website van de OVAM en CODEX boek VI titel 3). <http://werk.belgie.be/sites/default/files/content/documents/Welzijn%20op%20het%20werk/Regelgeving/Codex%20boek%20VI%20titel%203%20Asbest.pdf> methodiek verwijderingsmethodes worden achteraan in het attest verder toegelicht Mag en wil uzelf verwijderen: Zorg er dan voor dat: -u zich vooraf goed informeert op www.asbestinfo.be -u zich beschermt met een FFP3 mondk masker, wegwerphandschoenen, wegwerpoveral Cat III type 5-6, afspoelbaar schoeisel -er geen minderjarigen of derden aanwezig zijn -u beschikt over PE-folie en zakken om loskomende deeltjes en het afval op te vangen en te verpakken -u beschikt over een vernevelaar (water) of fixeermiddel om het abestmateriaal te bevochtigen tijdens de volledige duur van de werken -u weet hoe u asbestmateriaal veilig kan demonteren zonder stof of breuken -u beschikt over natte doeken om eventuele resten en stof weg te nemen

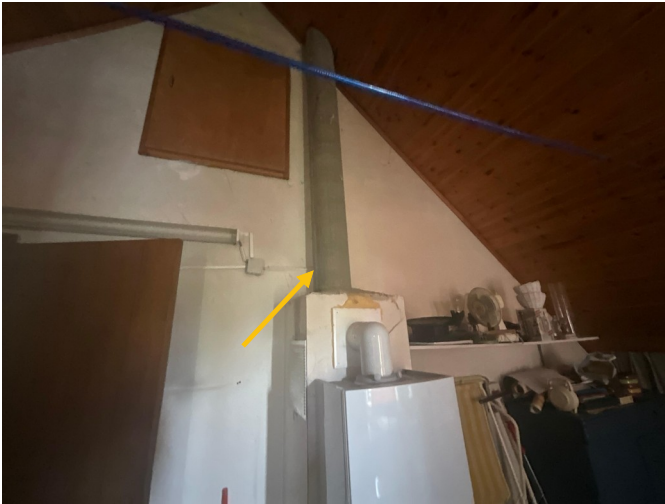
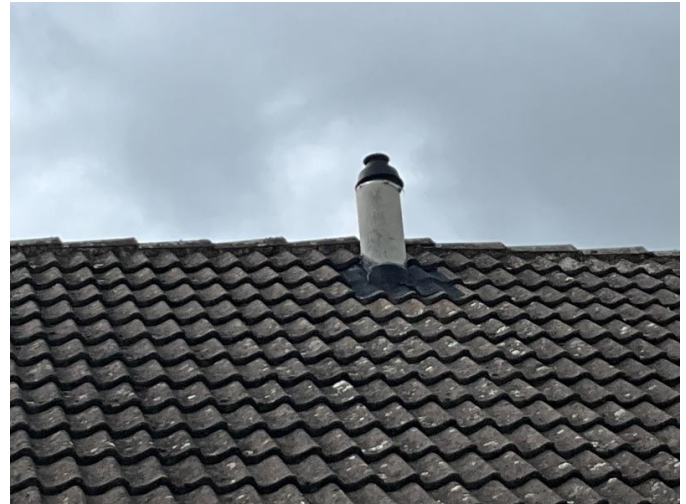
Het asbestmateriaal valt onder de mijlpaal van 2034.

Eindbeoordeling materiaalrisico	Verhoogd materiaalrisico en/of verhoogde kans op vezelvrijgave
---------------------------------	--

Gebondenheid	Categorie 1: hechtgebonden in oorsprong
Asbestsoort (vezeltype)	Crocidoliet aanwezig
Asbestconcentratie	Laag (< 50%)
Afschermingsgraad van het gehele materiaal	Geheel of deels vrij aan binnenluchtstromen
Toestand van het materiaal	Licht beschadigd, licht verweerd. Intacte calciumsilicaatplaat of materiaal met categorie 3-gebondenheid

Beschrijving	Schouwbus (visueel vastgesteld)
Omgeving	Grenst aan binnen- en buitenlucht
Primaire drager	HVAC infrastructuur en uitrusting
Asbestmateriaal	Rookgaskanaal
Bindmiddel van asbestmateriaal	Cement
Gebondenheid op basis van bindmiddel	Hecht
Hoeveelheid (lengte - omtrek - dikte - aantal)	<ul style="list-style-type: none">• 3,00 m - 80,00 cm - 1,00 cm - 1 stuk
Totaal volume	0,024 m ³
Eenvoudig bereikbaar	Ja
Bevestigingswijze	<ul style="list-style-type: none">• Verlijmd, ingegoten, versmeerd
Identificatiemethode	<p>De asbestdeskundige beoordeelt het materiaal als asbestverdacht en dus asbesthoudend, en dit zonder monstername.</p> <p>Motivatie: De monstername brengt andere schade aan dan schade die inherent is aan de monstername.</p>
Destructieve handeling voor identificatie	Nee
Opmerking	<p>Op het dak is een schouwbus aanwezig. Deze is ook grotendeels binnen aanwezig.</p> <p>De vermelde oppervlaktes, diktes en volumes betreffen een beredeneerde schatting. Er worden geen rechten verleend aan deze oppervlaktes/diktes/volumes.</p>

- Verwijder dit asbestmateriaal zo snel mogelijk. Volg de toestand goed op.
- Voer bijkomende staalname(s) uit.

- Eenvoudige handelingen: mag via doe-het-zelf of door werknemer(s) met opleidingsattest eenvoudige handelingen
EH via doe-het zelf De buis kan voorzichtig losgebeiteld worden , extra bevochtigen om stof te voorkomen
Standaard dragen van de nodige wegwerp beschermingsmiddelen FFP 3 masker , handschoenen en tyvec CAT III type 5-6 , afwasbaar schoeisel Bij de gemeente/containerpark afsluitzakken halen om dubbel in te pakken , sluit luchtdicht af en breng naar het plaatselijk containerpark als hechtgebonden asbestafval. Voor hechtgebonden toepassingen: Bij verwijdering door doe-het-zelf moet men dit afval dubbel en luchtdicht verpakt aandienen bij het gemeentelijk recyclagepark. Men raadpleegt best op voorhand de voorwaarden van het recyclagepark. Zie ook link Zie <https://ovam.vlaanderen.be/wie-mag-wat-verwijderen>
<https://ovam.vlaanderen.be/voorzorgsmaatregelen-bij-asbestverwijdering>
<https://ovam.vlaanderen.be/asbestafval-afvoeren> Zie ook wetgevend kader (website van de OVAM en CODEX boek VI titel 3). <http://werk.belgie.be/sites/default/files/content/documents/Welzijn%20op%20het%20werk/Regelgeving/Codex%20boek%20VI%20titel%203%20Asbest.pdf> methodiek verwijderingsmethodes

worden achteraan in het attest verder toegelicht Mag en wil uzelf verwijderen: Zorg er dan voor dat: -u zich vooraf goed informeert op www.asbestinfo.be -u zich beschermt met een FFP3 mondmasker, wegwerphandschoenen, wegwerpoveral Cat III type 5-6, afspoelbaar schoeisel -er geen minderjarigen of derden aanwezig zijn -u beschikt over PE-folie en zakken om loskomende deeltjes en het afval op te vangen en te verpakken -u beschikt over een vernevelaar (water) of fixeermiddel om het abestmateriaal te bevochtigen tijdens de volledige duur van de werken -u weet hoe u asbestmateriaal veilig kan demonteren zonder stof of breuken -u beschikt over natte doeken om eventuele resten en stof weg te nemen

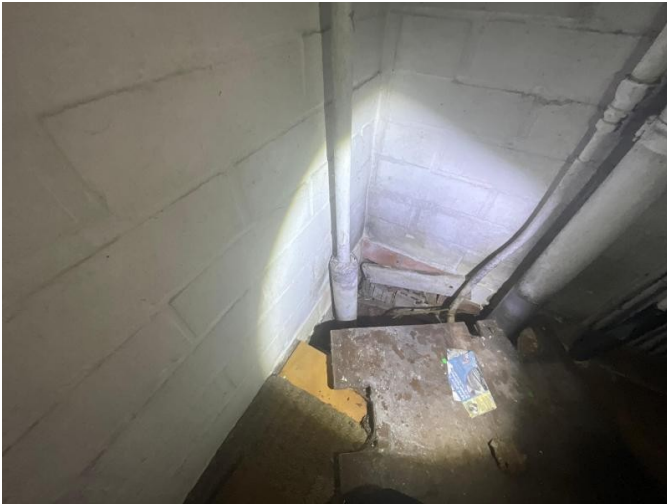
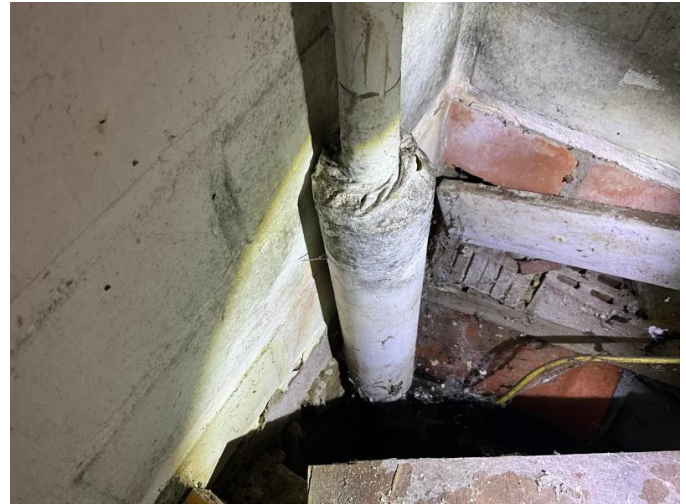
Het asbestmateriaal valt onder de mijlpaal van 2040.

Eindbeoordeling materiaalrisico	Zeer laag materiaalrisico en/of zeer lage kans op vezelvrijgave
---------------------------------	---

Gebondenheid	Categorie 1: hechtgebonden in oorsprong
Asbestsoort (vezeltype)	Crocidoliet aanwezig
Asbestconcentratie	Laag (< 50%)
Afschermingsgraad van het gehele materiaal	Niet-stootvaste afscherming
Toestand van het materiaal	Onbeschadigd, niet verweerd

Beschrijving	AC afvoerbuis (visueel vastgesteld)
Omgeving	Binnen
Primaire drager	Sanitaire infrastructuur en uitrusting (toe- en afvoer)
Asbestmateriaal	Buis, koker, leiding, pijp, doorvoer
Bindmiddel van asbestmateriaal	Cement
Gebondenheid op basis van bindmiddel	Hecht
Hoeveelheid (lengte - omtrek - dikte - aantal)	<ul style="list-style-type: none">• 0,50 m - 50,00 cm - 1,00 cm - 1 stuk
Totaal volume	0,003 m ³
Eenvoudig bereikbaar	Ja
Bevestigingswijze	<ul style="list-style-type: none">• Verlijmd, ingegoten, versmeerd
Identificatiemethode	<p>De asbestdeskundige beoordeelt het materiaal als asbestverdacht en dus asbesthoudend, en dit zonder monstername.</p> <p>Motivatie: De materialen behoren niet toe aan de eigenaar voor wie de asbestdeskundige de asbestinventaris uitvoert.</p>
Destructieve handeling voor identificatie	Nee
Opmerking	<p>De vermelde oppervlaktes, diktes, gewichten en volumes betreffen een bereedeneerde schatting. Er worden geen rechten verleend aan deze oppervlaktes/diktes/volumes.</p> <p>Buis werd geplaatst rond gasleiding (fluvius).</p>

- Zorg voor een veilig beheer. Vermijd het beschadigen van het asbestmateriaal. Controleer de toestand jaarlijks op wijzigingen.
- Voer bijkomende staalname(s) uit.

- Eenvoudige handelingen: mag via doe-het-zelf of door werknemer(s) met opleidingsattest eenvoudige handelingen
EH via doe-het zelf.

De buis kan voorzichtig rondom losgebeiteld worden (zonder deze te breken) , extra bevochtigen om stof te voorkomen Standaard dragen van de nodige wegwerp beschermingsmiddelen FFP 3 masker , handschoenen en tyvec CAT III type 5-6 , afwasbaar schoeisel

Bij de gemeente/containerpark afsluitzakken halen om dubbel in te pakken , sluit luchtdicht af en breng naar het plaatselijk containerpark als hechtgebonden asbestafval. Voor hechtgebonden toepassingen: Bij verwijdering door doe-het-zelf moet men dit afval dubbel en luchtdicht verpakt aandienen bij het gemeentelijk recyclagepark. Men raadpleegt best op voorhand de voorwaarden van het recyclagepark. Zie ook link Zie <https://ovam.vlaanderen.be/wie-mag-wat-verwijderen>

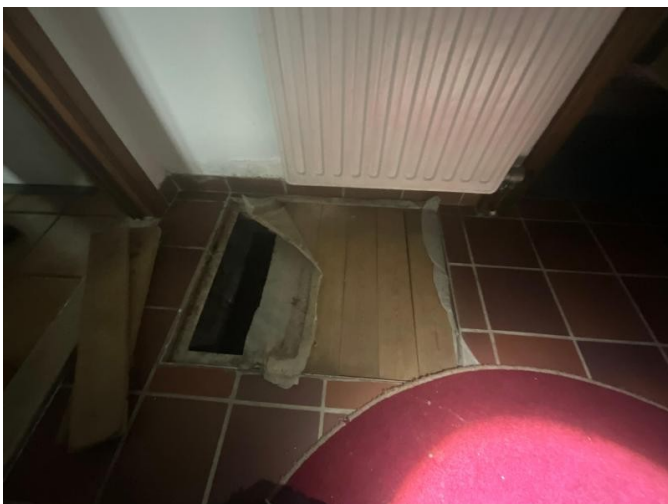
Permanente beperking

Reden: de inspectieruimte is lager dan 1,5 m

Uitleg van de asbestdeskundige: In het inspectieprotocol behoort een ruimte lager dan 1,5 m niet tot het onderzoek.

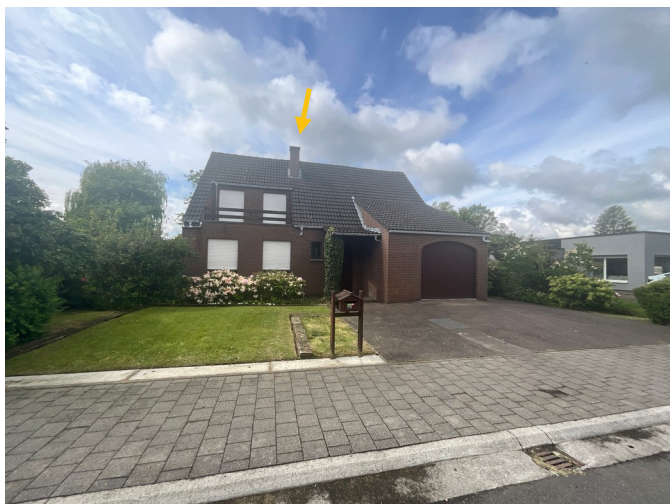
Tijdelijke beperking

Reden: Het te onderzoeken materiaal situeert zich hoger dan 3,50 m te rekenen vanaf een veilige ondergrond

Uitleg van de asbestdeskundige: Bij werken (dak of reiniging schouw) kan een stelling geplaatst worden, het is niet duidelijk of er asbestverdachte materialen aanwezig zijn in/rond de schouw.

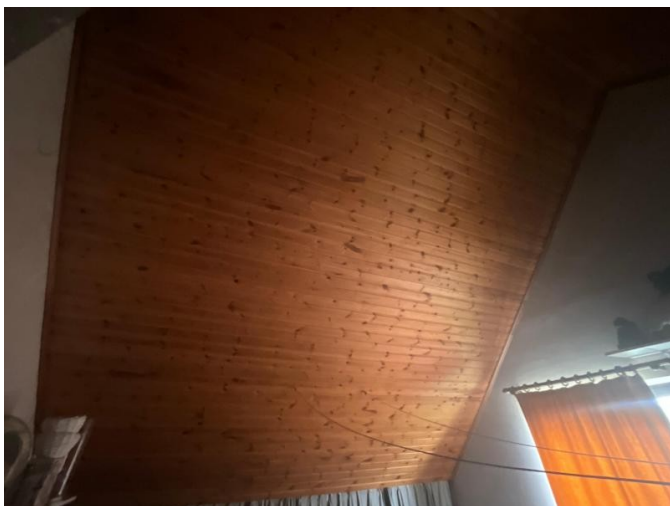
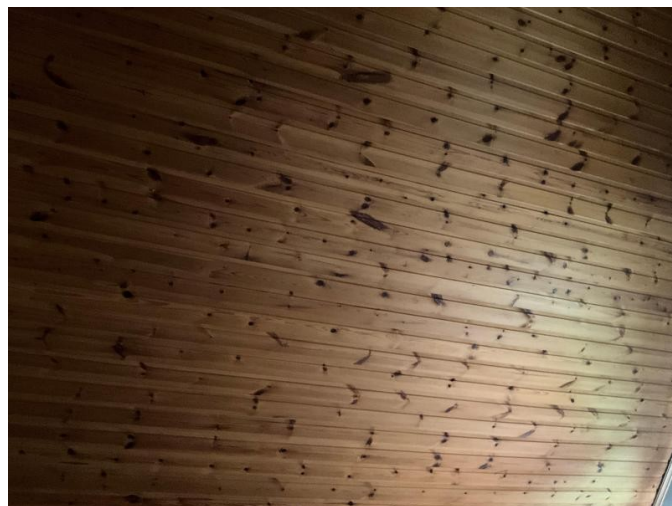
Plafonds zijn afgewerkt met valse plafonds in plaatmateriaal. Het is niet duidelijk of er pleisterwerk of ander verdacht asbestmateriaal aanwezig is achter / op deze valse plafonds, het is aangewezen om bijkomend onderzoek uit te voeren bij werken. Zonder destructieve handeling is het niet mogelijk om na te gaan of er asbesthoudende materialen aanwezig zijn achter de plafond afwerking. Als bij sloop of renovatie blijkt dat er achter deze plafonds nog pleisterwerk of asbest verdachte toepassingen aanwezig zijn, moet dit bemonsterd worden.

Basis voor advies	De asbestdeskundige beoordeelt het materiaal als niet-asbestverdacht.
-------------------	---

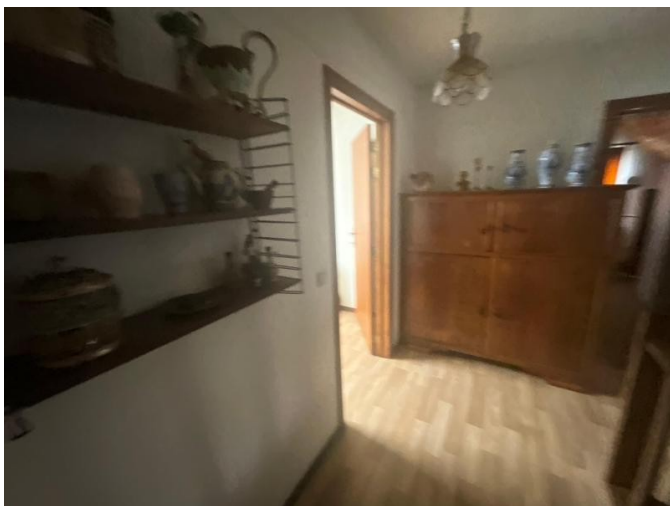
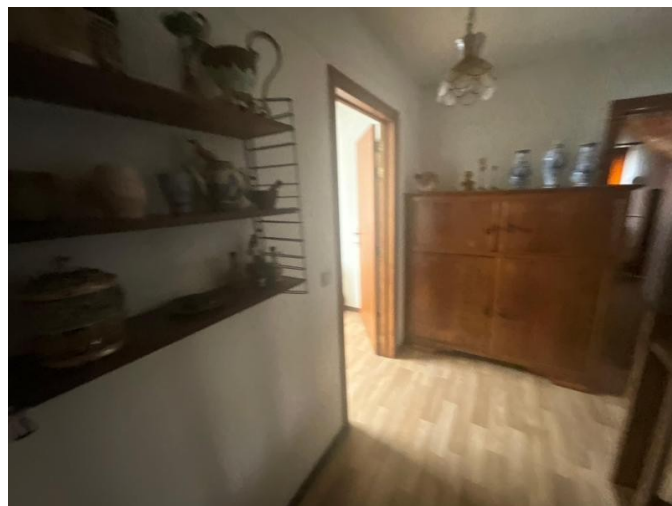
binnenwanden zijn afgewerkt met valse wanden. Het is niet duidelijk of er pleisterwerk of asbest toepassingen aanwezig zijn achter/op deze valse wanden, het is aangewezen om bijkomend onderzoek uit te voeren bij werken.

Zonder destructieve handeling is het niet mogelijk om na te gaan of er asbesthoudende materialen aanwezig zijn achter de wand afwerking. Als bij sloop of renovatie blijkt dat er achter deze wanden nog pleisterwerk of asbest verdachte toepassingen aanwezig zijn, moet dit bemonsterd worden.

Basis voor advies	De asbestdeskundige beoordeelt het materiaal als niet-asbestverdacht.
-------------------	---

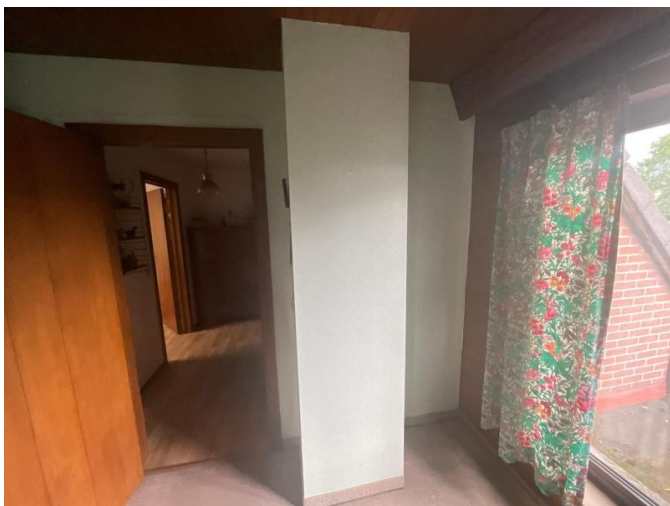
Het is niet duidelijk welke materialen achter de schouw aanwezig zijn

Basis voor advies	Beoordeling op basis van expertise, zonder een vaststelling door de asbestdeskundige.
-------------------	---

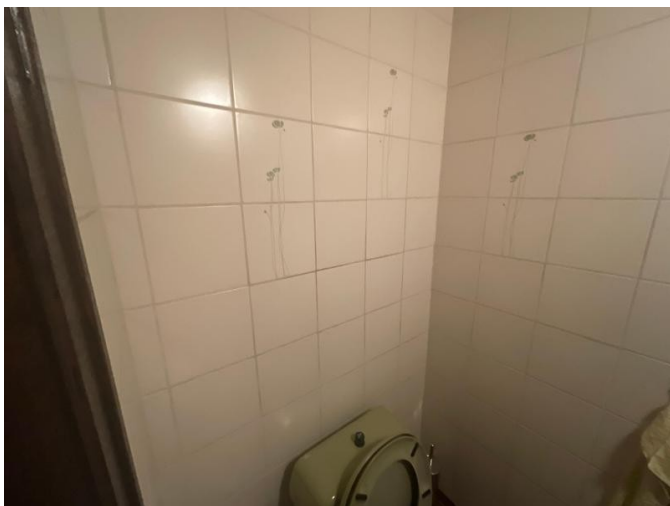
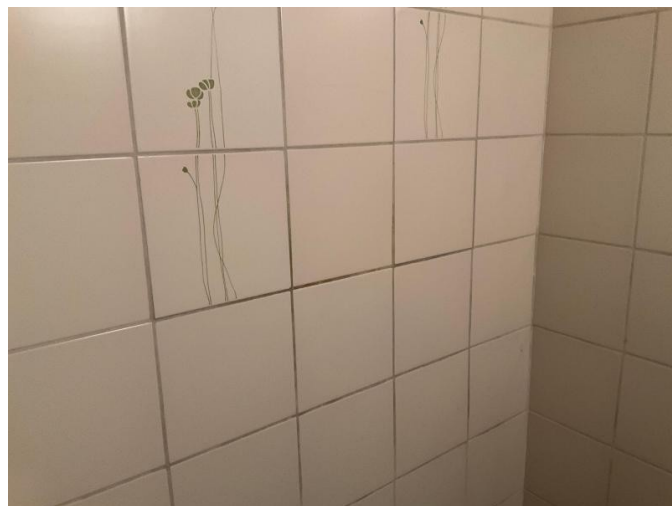
In het inspectieprotocol is een monstername van tegellijm verplicht om dit te identificeren als niet-asbesthoudend. Er waren geen facturen ter beschikking die bevestigen dat de tegels na 2001 waren geplaatst. Er waren geen bestaande beschadigingen aan de wandtegels om de lijm voldoende te kunnen inspecteren. Om dit af te toetsen is het aangewezen om bij eventuele renovatiewerken aan de tegels verder onderzoek/staalname te laten uitvoeren ter controle.

Basis voor advies	Beoordeling op basis van expertise, zonder een vaststelling door de asbestdeskundige.
-------------------	---

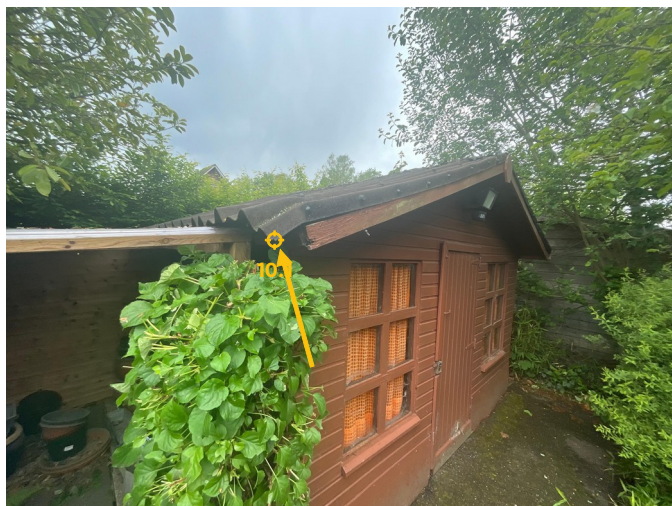
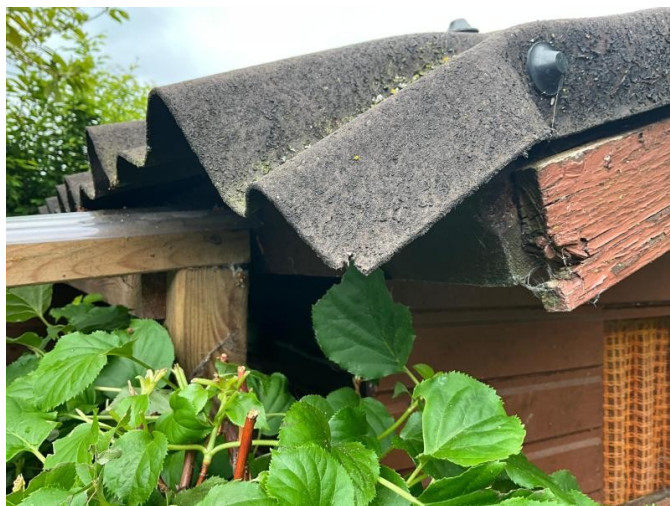
Fiche 10: Bitmen golfmat (met staalname)

Geen asbest

#	Type	Referentie	Resultaat
10.1	Puntmonster	6	Geen asbest

Beschrijving	Bitmen golfmat (met staalname)
Omgeving	Buiten
Primaire drager	Plat dak
Bindmiddel van materiaal	Bitumen (roofing, teer, asfalt)
Gebondenheid op basis van bindmiddel	Hecht
Hoeveelheid (oppervlakte - aantal)	<ul style="list-style-type: none">• 20,00 m² - 1 stuk
Totale oppervlakte	20,00 m ²
Identificatiemethode	Een monstername door de asbestdeskundige met laboanalyse door een asbestlabo.
Destructieve handeling voor identificatie	Nee
Opmerking	<p>Er werd een staal genomen aan een uitstekend stuk roofing waardoor de waterdichtheid niet in het gedrang komt.</p> <p>Er kan niet uitgesloten worden dat er onderlagen aanwezig zijn (bij dakwerken extra controle aangewezen)</p> <p>De vermelde oppervlaktes, diktes en volumes betreffen een beredeneerde schatting. Er worden geen rechten verleend aan deze oppervlaktes/diktes/volumes.</p>

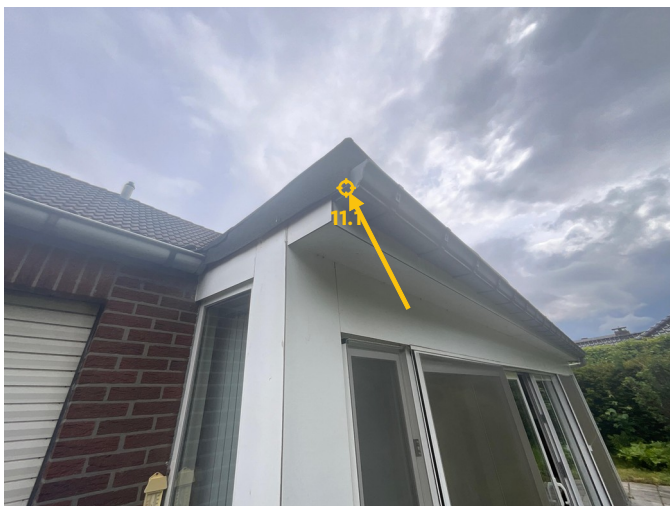
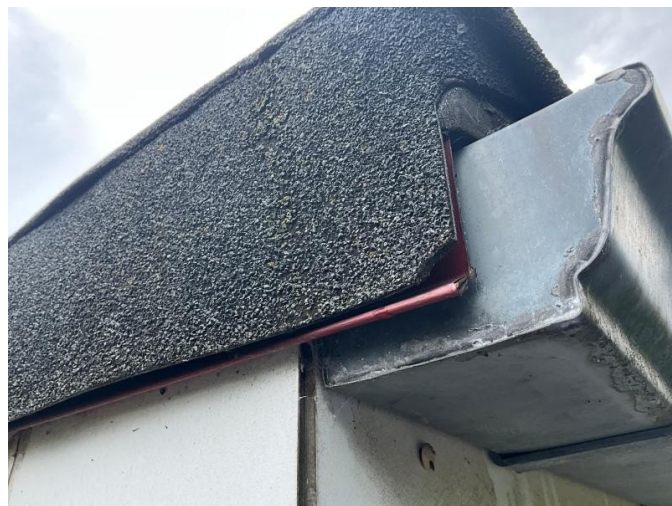
Fiche 11: Roofing veranda (met staalname)

Geen asbest

#	Type	Referentie	Resultaat
11.1	Puntmonster	5	Geen asbest

Beschrijving	Roofing veranda (met staalname)
Omgeving	Buiten
Primaire drager	Plat dak
Bindmiddel van materiaal	Bitumen (roofing, teer, asfalt)
Gebondenheid op basis van bindmiddel	Hecht
Hoeveelheid (oppervlakte - aantal)	<ul style="list-style-type: none">• 20,00 m² - 1 stuk
Totale oppervlakte	20,00 m ²
Identificatiemethode	Een monstername door de asbestdeskundige met laboanalyse door een asbestlabo.
Destructieve handeling voor identificatie	Nee
Opmerking	<p>Er werd een staal genomen aan een uitstekend stuk roofing waardoor de waterdichtheid niet in het gedrang komt.</p> <p>Er kan niet uitgesloten worden dat er onderlagen aanwezig zijn (bij dakwerken extra controle aangewezen)</p> <p>De vermelde oppervlaktes, diktes en volumes betreffen een beredeneerde schatting. Er worden geen rechten verleend aan deze oppervlaktes/diktes/volumes.</p>

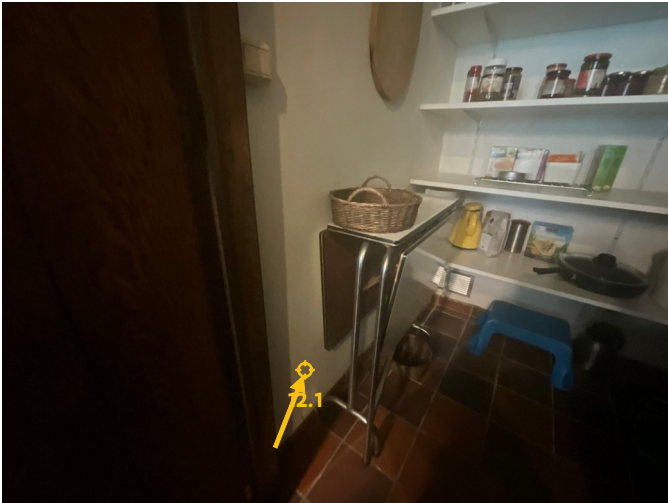
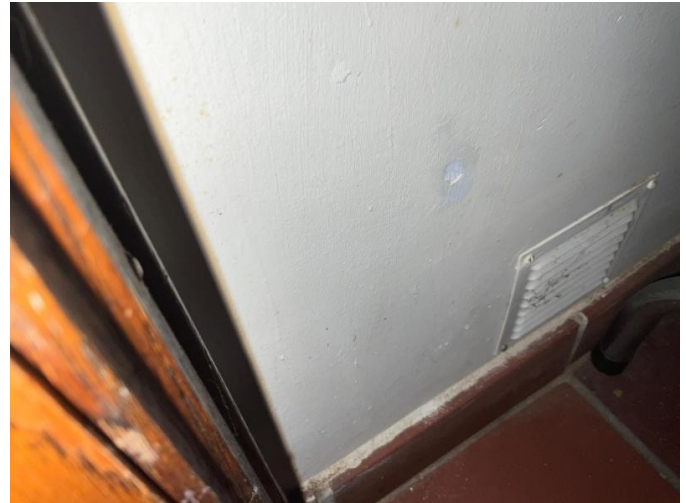
Fiche 12: Muurpleister

Geen asbest

#	Type	Referentie	Resultaat
12.1	Mengmonster	1	Geen asbest

Beschrijving	Muurpleister
Omgeving	Binnen
Primaire drager	Binnenwand
Bindmiddel van materiaal	Gips - kalk
Gebondenheid op basis van bindmiddel	Niet-hechtgebonden
Hoeveelheid (oppervlakte - dikte - aantal)	• 200,00 m ² - 1,00 cm - 1 stuk
Totaal volume	2,00 m ³
Identificatiemethode	Een monstername door de asbestdeskundige met laboanalyse door een asbestlabo.
Destructieve handeling voor identificatie	Nee
Opmerking	<p>Volgens het inspectieprotocol is een monstername van het pleisterwerk verplicht om dit te identificeren als niet-asbesthoudend.</p> <p>Locatie staalnames: individuele ruimte: berging / natte ruimte: keuken / stookplaats: stookruimte / traphal: gang</p> <p>De vermelde oppervlaktes en volumes betreffen een beredeneerde schatting. Er worden geen rechten verleend aan deze oppervlaktes/volumes. De dikte is een schatting die voorkomt uit de monsterplaatsen en is daarom niet altijd representatief.</p>

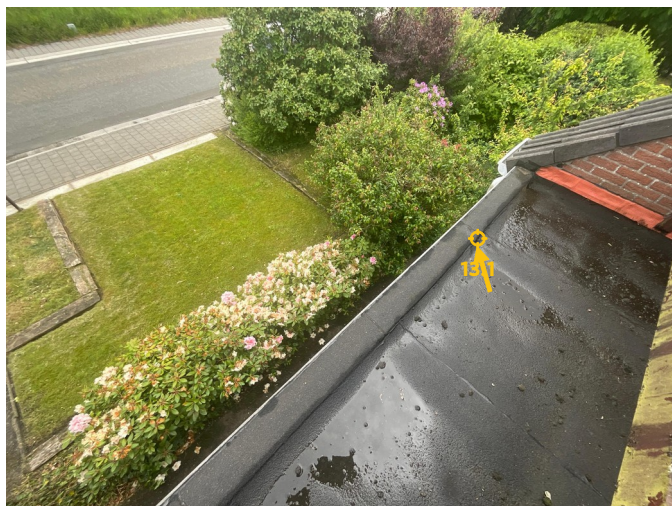
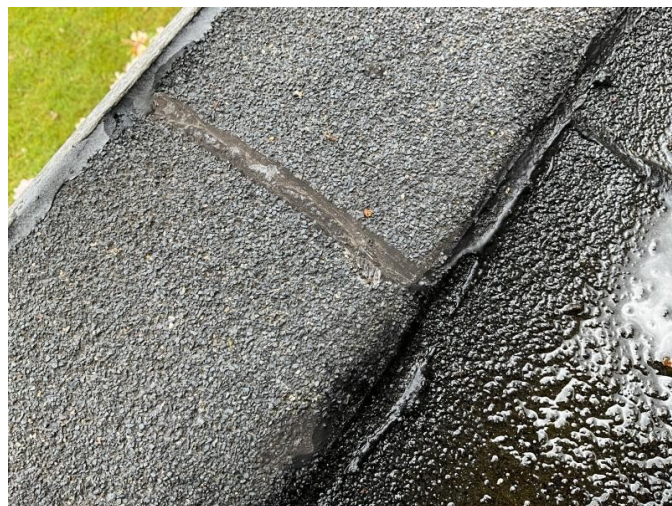
Fiche 13: Roofing balkon (met staalname)

Geen asbest

#	Type	Referentie	Resultaat
13.1	Puntmonster	2	Geen asbest

Beschrijving	Roofing balkon (met staalname)
Omgeving	Buiten
Primaire drager	Plat dak
Bindmiddel van materiaal	Bitumen (roofing, teer, asfalt)
Gebondenheid op basis van bindmiddel	Hecht
Hoeveelheid (oppervlakte - aantal)	• 10,00 m ² - 1 stuk
Totale oppervlakte	10,00 m ²
Identificatiemethode	Een monstername door de asbestdeskundige met laboanalyse door een asbestlabo.
Destructieve handeling voor identificatie	Nee
Opmerking	<p>Er werd een staal genomen aan een uitstekend stuk roofing waardoor de waterdichtheid niet in het gedrang komt.</p> <p>Er kan niet uitgesloten worden dat er onderlagen aanwezig zijn (bij dakwerken extra controle aangewezen)</p> <p>De vermelde oppervlaktes, diktes en volumes betreffen een beredeneerde schatting. Er worden geen rechten verleend aan deze oppervlaktes/diktes/volumes.</p>

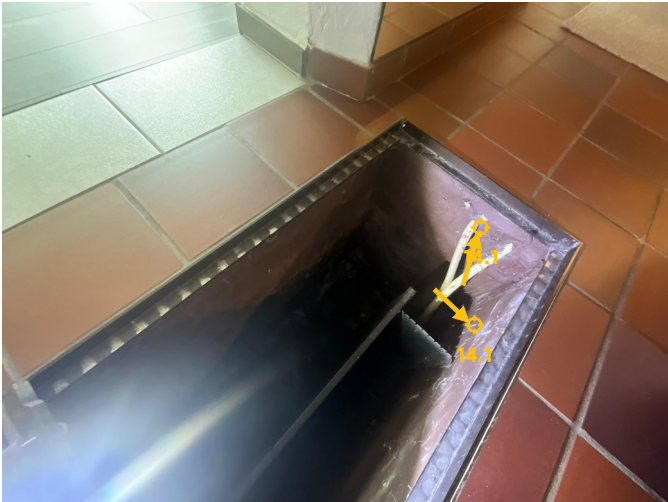
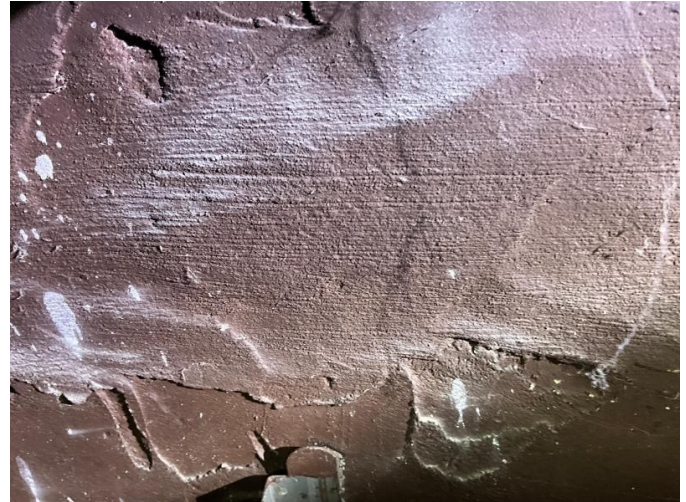
Fiche 14: Cementering verwarmingsput (met staalname)

Geen asbest

#	Type	Referentie	Resultaat
14.1	Mengmonster	3	Geen asbest

Beschrijving	Cementering verwarmingsput (met staalname)
Omgeving	Binnen
Primaire drager	Binnenwand
Bindmiddel van materiaal	Cement
Gebondenheid op basis van bindmiddel	Hecht
Hoeveelheid (gewicht - aantal)	<ul style="list-style-type: none">• 15,00 kg - 1 stuk
Totaal gewicht	15,00 kg
Identificatiemethode	Een monstername door de asbestdeskundige met laboanalyse door een asbestlabo.
Destructieve handeling voor identificatie	Nee
Opmerking	<p>De vermelde oppervlaktes en volumes betreffen een beredeneerde schatting. Er worden geen rechten verleend aan deze oppervlaktes/volumes. De dikte is een schatting die voorkomt uit de monsterplaatsen en is daarom niet altijd representatief.</p> <p>(staal genomen van twee plaatsen)</p>

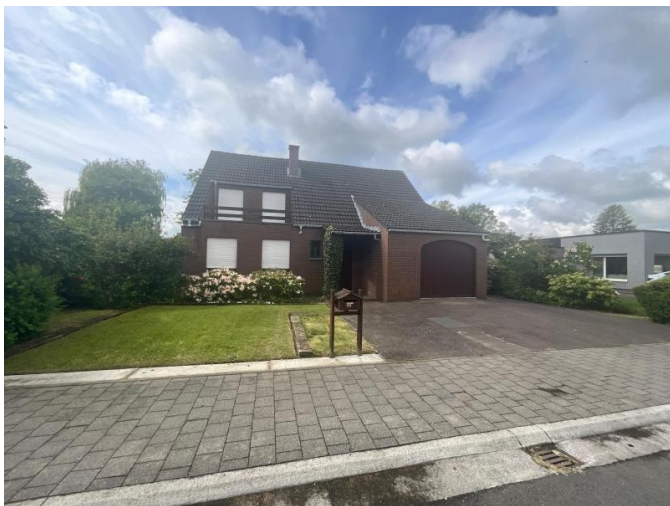
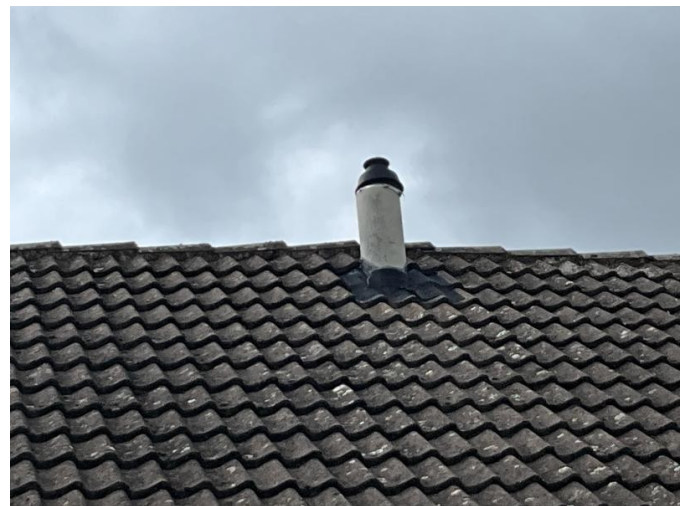
Beschrijving	Notitie	Terug te vinden op plannen
Fiche 15: Dakbedekking niet verdacht.	De dakbedekking wordt gecontroleerd. deze bestaat uit pannen en bevat geen asbest verdachte materialen.	Plan 1.3: Woning: daken / schouw
Fiche 16: Onderdak niet verdacht	Het dak werd gecontroleerd (via een dakraam, optillen van een dakpan). Er is geen verdacht onderdak vastgesteld. Deze handeling is een steekproef, er is geen garantie dat het volledige dak met éénzelfde materiaal is opgebouwd. Dit kan enkel via destructief onderzoek vastgesteld worden.	Plan 1.4: Woning: onderdak
Fiche 17: CV Ketel niet verdacht	De CV ketel werd gecontroleerd en is niet asbest verdacht geen risico bouwjaar.	Plan 1.2: V1: AC buis / HVAC / niet waarneembaar
