Asbestinventarisatetest

Bisschoppenstraat 18, 3360 Bierbeek

Attestnummer : 20240221-000211.000

Uitgegeven op : 21.02.2024

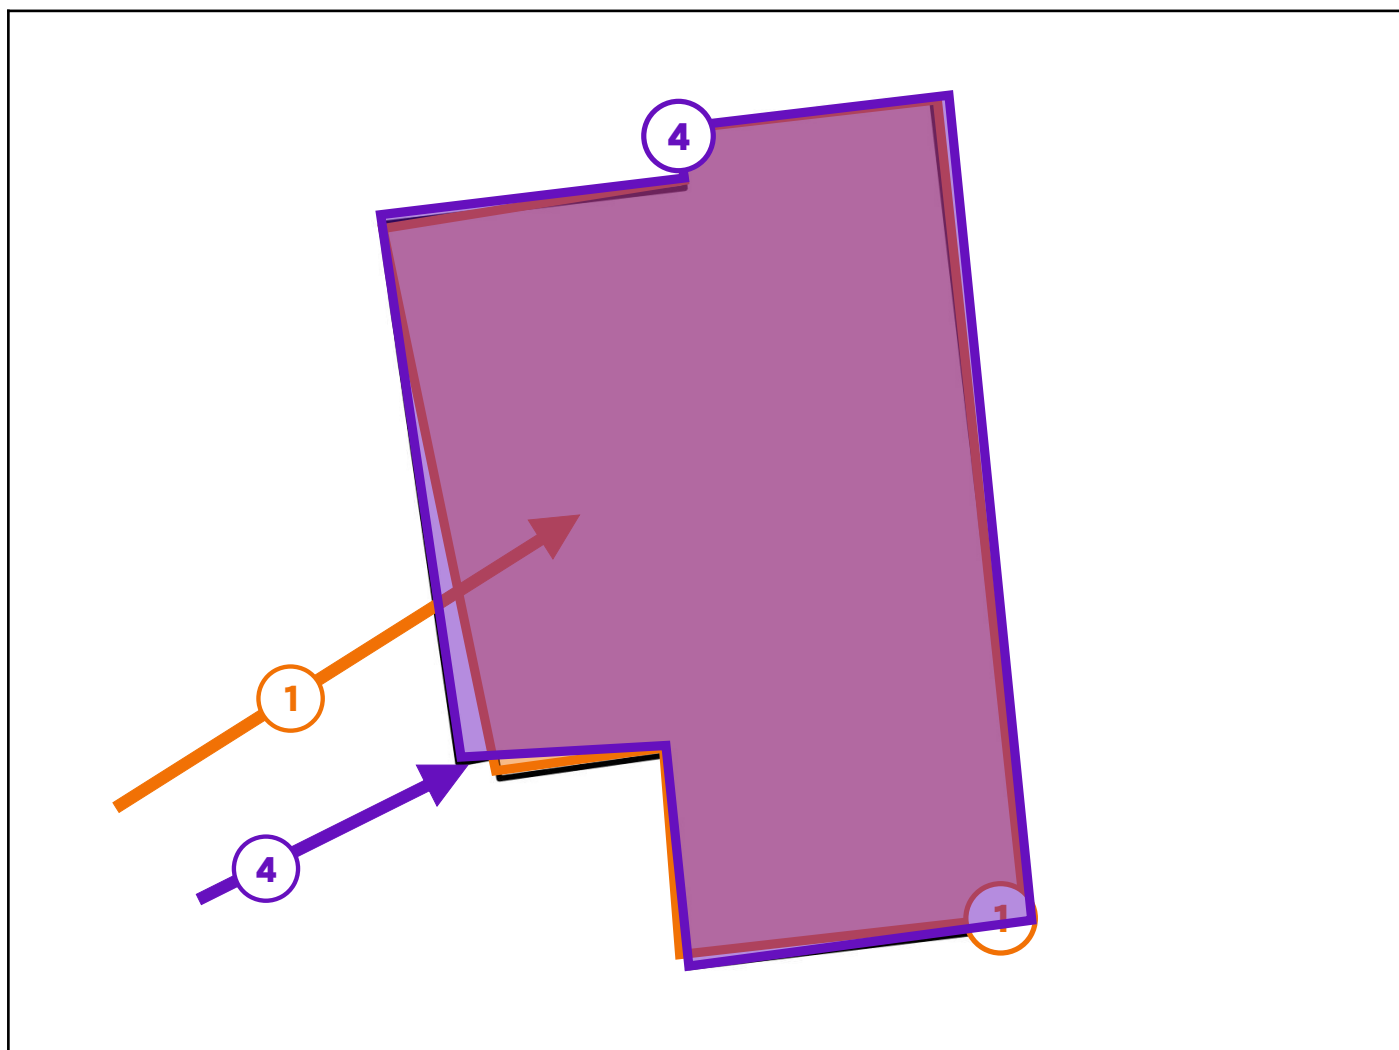
Plan 1.2: Hoofdgebouw plan

Beschrijving	Type	Actie
1. LEIEN DAK	Asbestmateriaal	Verwijderen
4. GEEN ONDERDAK DAK	Advies	-

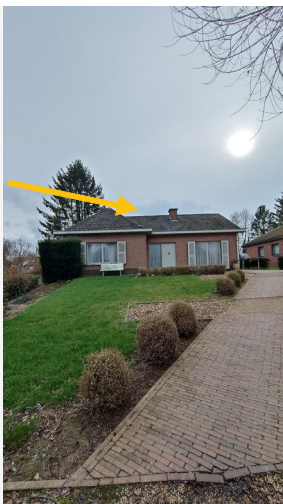
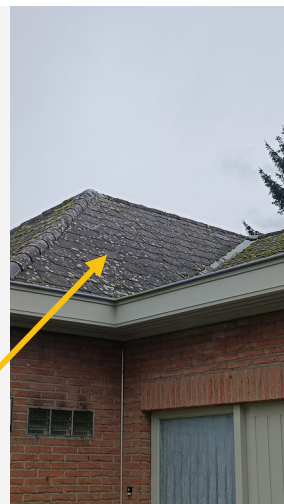
Het asbestmateriaal valt onder de mijlpaal van 2034.

Eindbeoordeling materiaalrisico	Verhoogd materiaalrisico en/of verhoogde kans op vezelvrijgave
---------------------------------	--

Gebondenheid	Categorie 1: hechtgebonden in oorsprong
Asbestsoort (vezeltype)	Crocidoliet aanwezig
Asbestconcentratie	Laag (< 50%)
Afschermingsgraad van het gehele materiaal	Geheel of deels vrij aan de buitenlucht
Toestand van het materiaal	Matig beschadigd, matig verweerd

Beschrijving	LEIEN DAK
Omgeving	Buiten
Primaire drager	Schuin dak
Asbestmateriaal	Dak- en gevelbekleding - Lei, shingle
Bindmiddel van asbestmateriaal	Cement

Verwijderen

- Zorg voor een veilig beheer. Vermijd het beschadigen van het asbestmateriaal. Controleer de toestand jaarlijks op wijzigingen.
- Voer bijkomende staalname(s) uit.

- Eenvoudige handelingen: mag via doe-het-zelf of door werknemer(s) met opleidingsattest eenvoudige handelingen
Eenvoudige handeling doe-het zelf
dragen van de nodige beschermingsmiddelen (mondmasker ffp3, handschoenen,tyvec)
Indien mogelijk de ondervloer afdekken , LEIEN voorzichtig verwijderen, extra fixeren, niet breken , niet gooien, onmiddellijk verpakken of voorzichtig in container met asbestbag plaatsen
Indien LEIEN in slechte staat zijn en kans bestaat op breken : Eenvoudige handeling opgeleid personeel , alle werknemer(s) moeten wel beschikken over een opleidingsattest eenvoudige handelingen 8u
Ondervloer afdekken , LEIEN voorzichtig verwijderen, extra fixeren, niet breken , niet gooien, onmiddellijk

verpakken of voorzichtig in container met asbestbag plaatsen. De constructiebalken zullen ook gereinigd worden met vochtige doeken en hepa stofzuiger .

Bij leien geen stortkokers gebruiken.

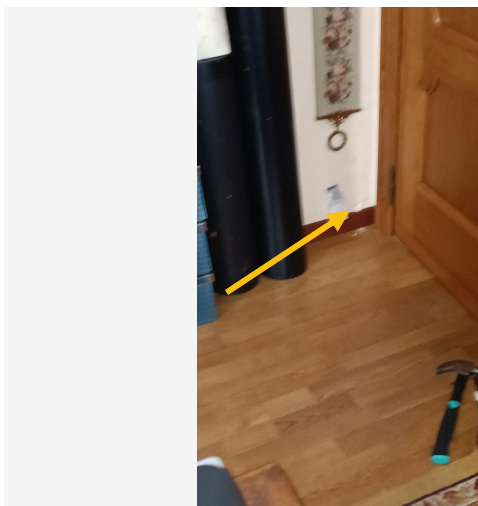
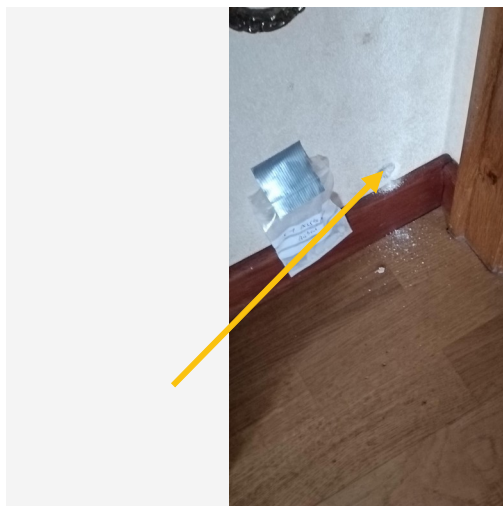
Fiche 8: PLEISTERWERK MUUR

Geen asbest

#	Type	Referentie	Resultaat
8.1	Mengmonster	S1	Geen asbest

Beschrijving	PLEISTERWERK MUUR
Omgeving	Binnen
Primaire drager	Binnenwand
Bindmiddel van materiaal	Gips - kalk

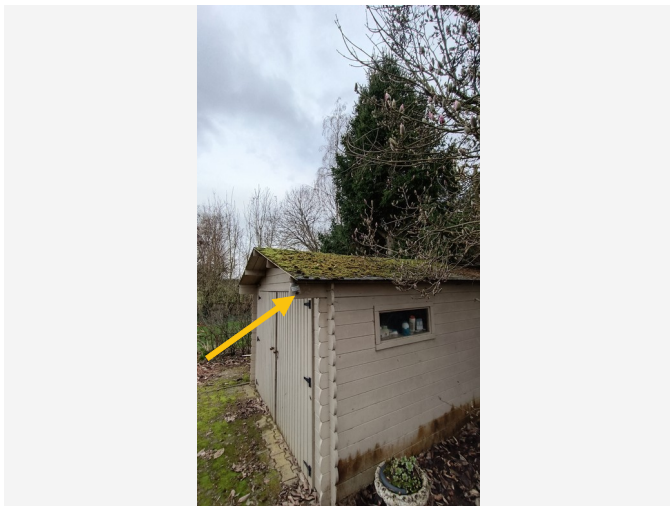
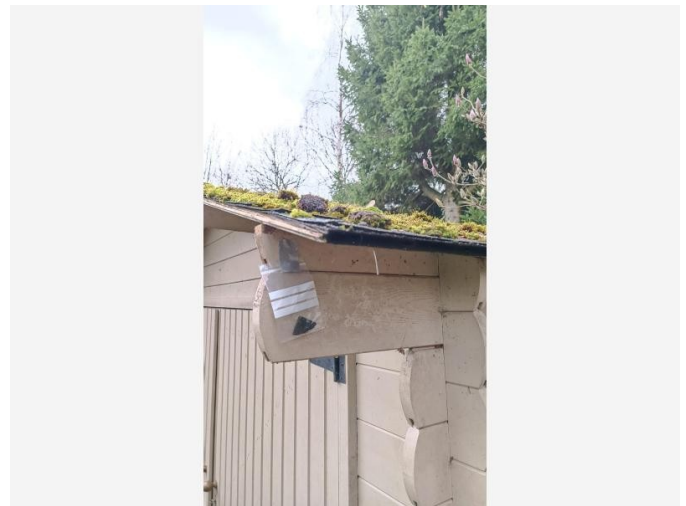
Geen asbest

#	Type	Referentie	Resultaat
9.1	Puntmonster	S3	Geen asbest

Beschrijving	BITUMEN DAK TUINHUIS
Omgeving	Buiten
Primaire drager	Schuin dak
Bindmiddel van materiaal	Bitumen (roofing, teer, asfalt)

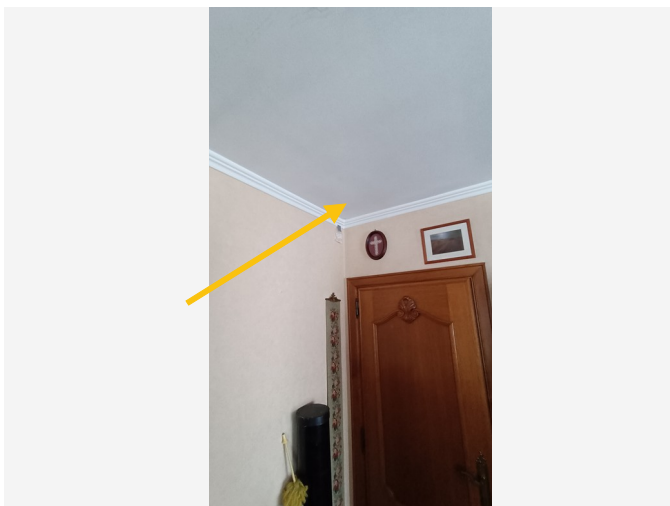
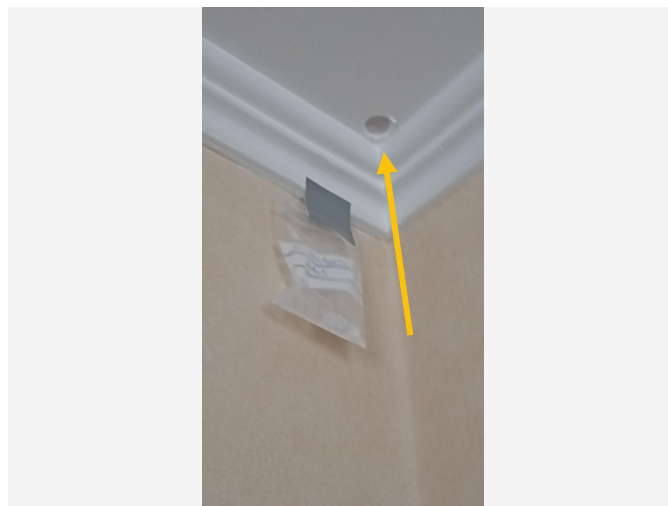
Fiche 10: PLEISTERWERK PLAFOND

Geen asbest

#	Type	Referentie	Resultaat
10.1	Mengmonster	S2	Geen asbest

Beschrijving	PLEISTERWERK PLAFOND
Omgeving	Binnen
Primaire drager	Plafond
Bindmiddel van materiaal	Gips - kalk
