Asbestinventarisatetest

Henri Van Stratenlaan 6, 2920 Kalmthout

Attestnummer : 20260527-000192.000

Asbestveilig (maar niet asbestvrij)

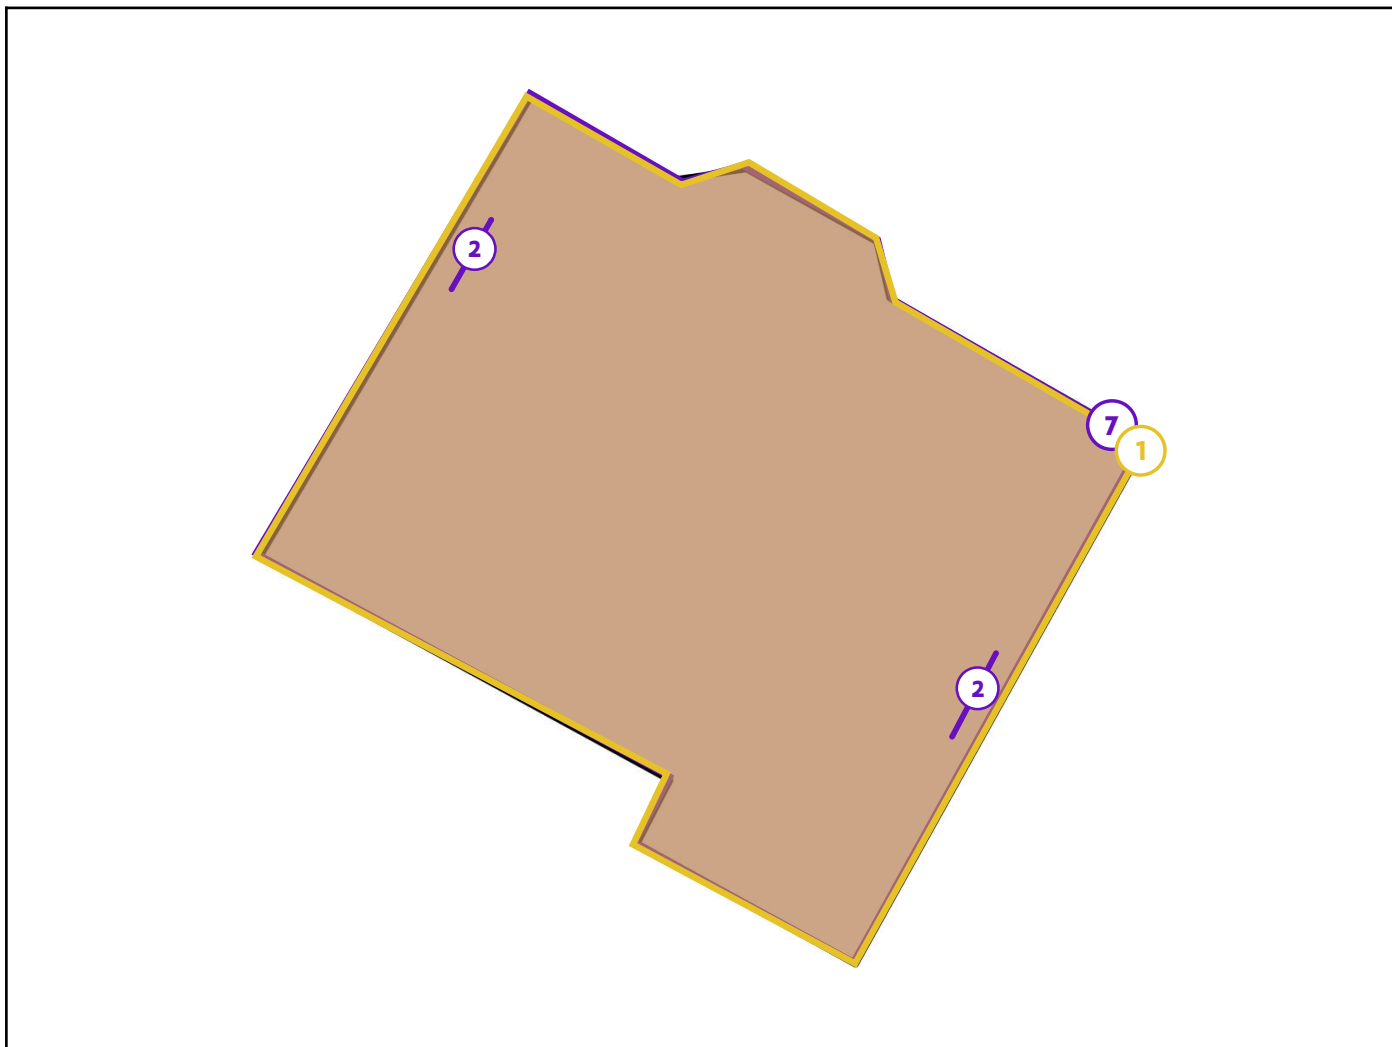
Plan 1.4: Plan dak

Beschrijving	Type	Actie
1. Onderdak	Asbestmateriaal	Zorgvuldig beheren
2. Schouw	Beperking	-
7. Dakbedekking met pannen	Overige ruimte of materiaal	-

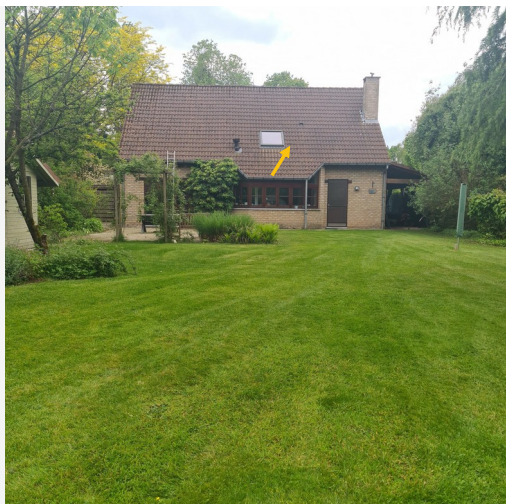
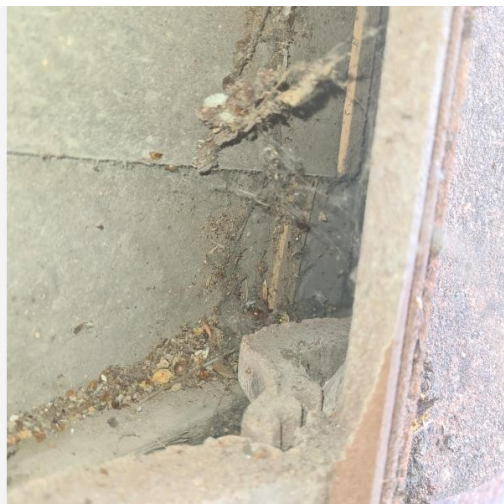
Het asbestmateriaal valt onder de mijlpaal van 2040.

Eindbeoordeling materiaalrisico	Zeer laag materiaalrisico en/of zeer lage kans op vezelvrijgave
---------------------------------	---

Gebondenheid	Categorie 1: hechtgebonden in oorsprong
Asbestsoort (vezeltype)	Crocidoliet aanwezig
Asbestconcentratie	Laag (< 50%)
Afschermingsgraad van het gehele materiaal	Stootvaste afscherming of omkasting
Toestand van het materiaal	Onbeschadigd, niet verweerd

Beschrijving	Onderdak
Omgeving	Buiten
Primaire drager	Schuin dak
Asbestmateriaal	Plaat, paneel, tablet - Type Menuiserite
Bindmiddel van asbestmateriaal	Cement
Gebondenheid op basis van bindmiddel	Hecht
Hoeveelheid (oppervlakte - dikte - aantal)	<ul style="list-style-type: none"> • 155,00 m² - 0,30 cm - 1 stuk
Totaal volume	0,465 m ³
Eenvoudig bereikbaar	<p>Nee</p> <ul style="list-style-type: none"> • Verwijdering tast de bouwkundige integriteit aan.
Bevestigingswijze	<ul style="list-style-type: none"> • Geklemd
Identificatiemethode	<p>De asbestdeskundige beoordeelt het materiaal als asbestverdacht en dus asbesthoudend, en dit zonder monstername.</p> <p>Motivatie: De monstername brengt andere schade aan dan schade die inherent is aan de monstername.</p>
Destructieve handeling voor identificatie	Nee
Opmerking	<p>Ik heb een pan opgetild bij het dakraam achtergevel, er is een onderdak zichtbaar in menuiserite.</p> <p>Ik heb geen staal kunnen nemen zonder het onderdak te beschadigen (geen naad zichtbaar)</p> <p>Bij een destructief onderzoek of werken, gelieve het onderdak verder te onderzoeken.</p>

- Zorg voor een veilig beheer. Vermijd het beschadigen van het asbestmateriaal. Controleer de toestand jaarlijks op wijzigingen.
- Voer bijkomende staalname(s) uit.

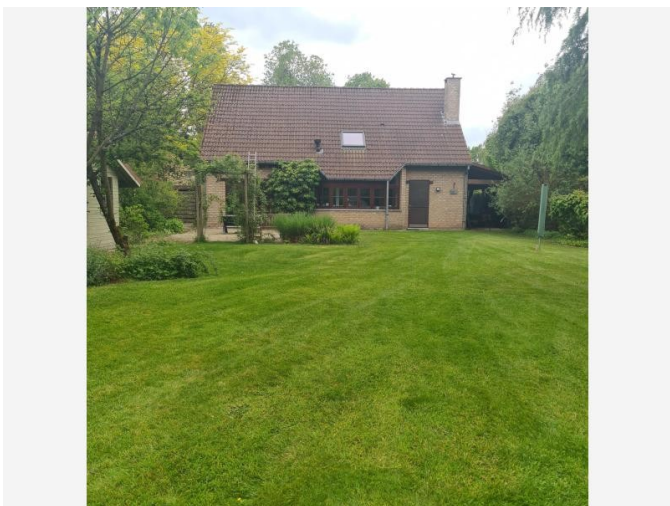
Situeringfoto

Tijdelijke beperking

Reden: Het te onderzoeken materiaal situeert zich hoger dan 3,50 m te rekenen vanaf een veilige ondergrond

Uitleg van de asbestdeskundige: De schouw is niet langst de binnenzijde te inspecteren.

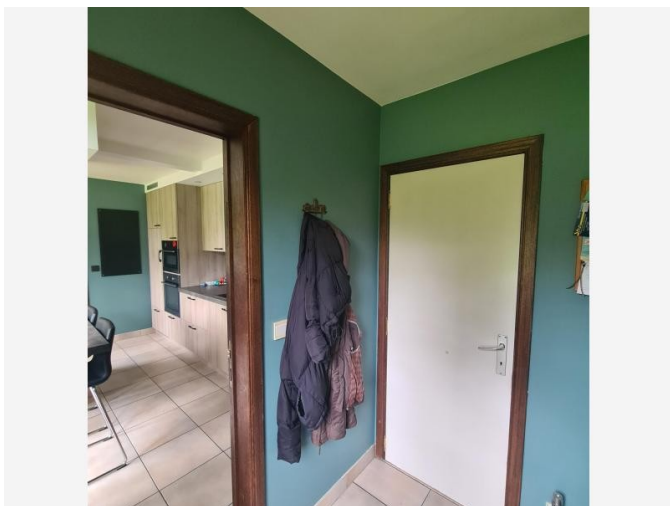
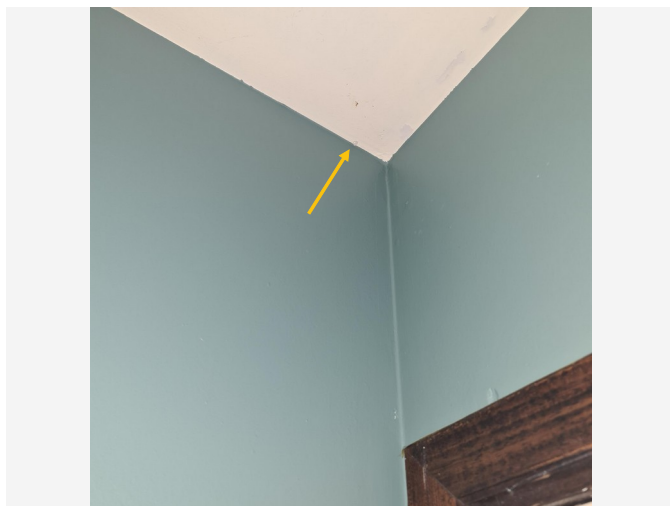
Fiche 3: Bezetting plafond

Geen asbest

#	Type	Referentie	Resultaat
3.1	Mengmonster	2. Bezetting plafond	Geen asbest

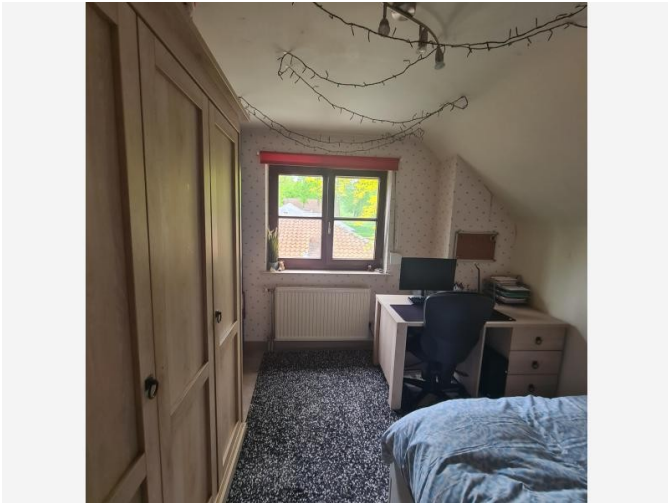
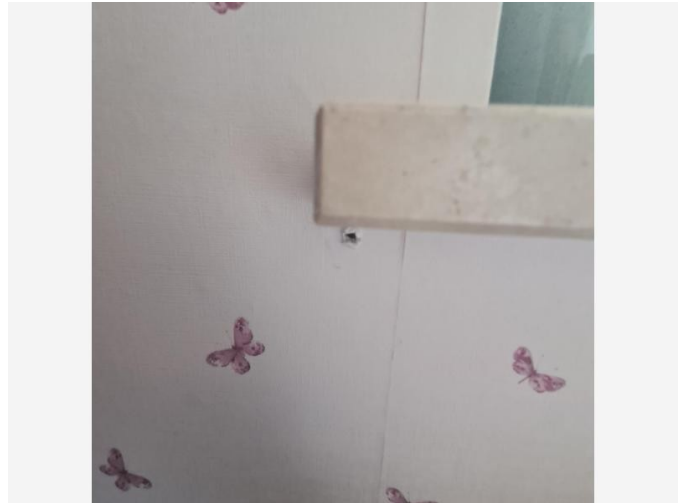
Fiche 4: Bezetting muren

Geen asbest

#	Type	Referentie	Resultaat
4.1	Mengmonster	1. Bezetting muren	Geen asbest
