Asbestinventarisatetest

Ahornbomenlaan 8, 1970 Wezembeek-Oppem

Attestnummer : 20260509-000174.000

Uitgegeven op : 09.05.2026

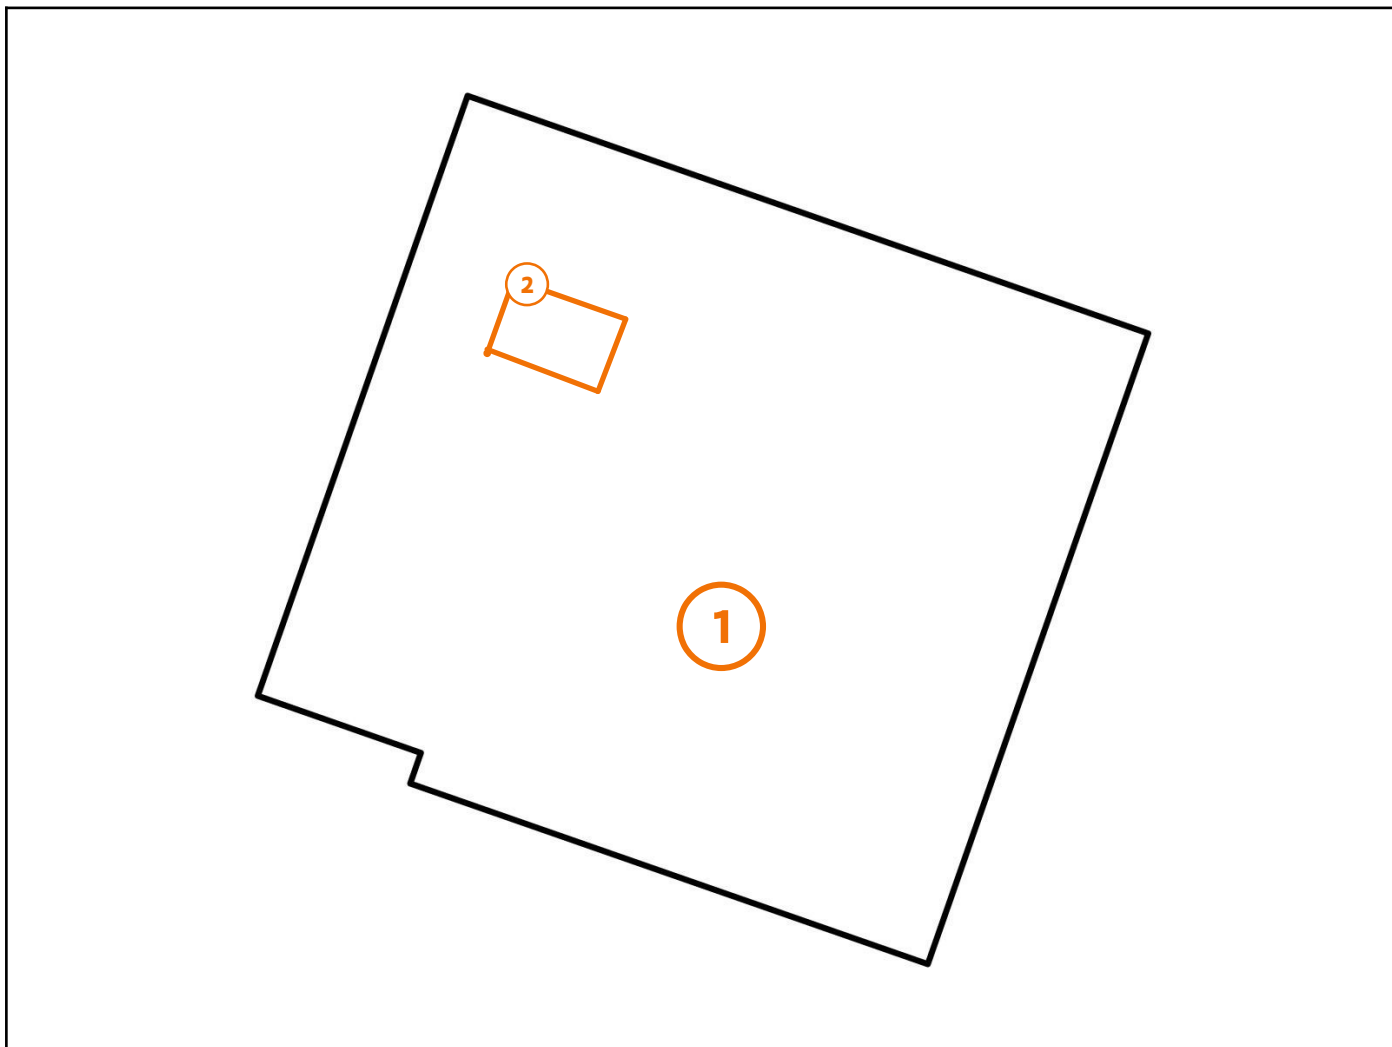
Plan 1.5: Bovenaanzicht

Beschrijving	Type	Actie
1. Rookgaskanaal	Asbestmateriaal	Verwijderen
2. Gevelleien schouw	Asbestmateriaal	Verwijderen

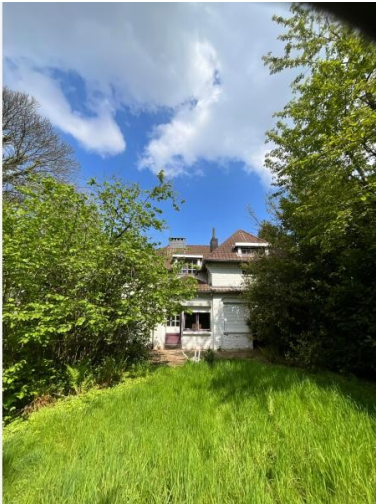
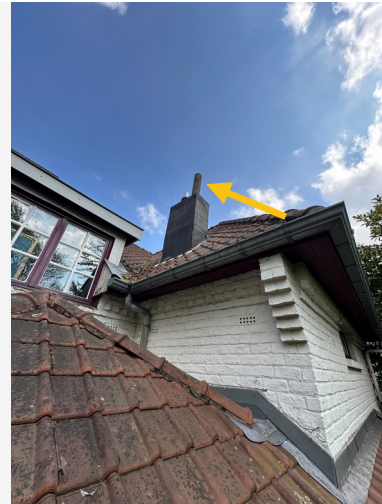
Het asbestmateriaal valt onder de mijlpaal van 2034.

Eindbeoordeling materiaalrisico	Verhoogd materiaalrisico en/of verhoogde kans op vezelvrijgave
---------------------------------	--

Gebondenheid	Categorie 1: hechtgebonden in oorsprong
Asbestsoort (vezeltype)	Crocidoliet aanwezig
Asbestconcentratie	Laag (< 50%)
Afschermingsgraad van het gehele materiaal	Geheel of deels vrij aan de buitenlucht, maar geen contact met binnenlucht
Toestand van het materiaal	Matig beschadigd, matig verweerd

Beschrijving	Rookgaskanaal
Omgeving	Buiten
Primaire drager	Schuin dak
Asbestmateriaal	Rookgaskanaal
Bindmiddel van asbestmateriaal	Cement
Gebondenheid op basis van bindmiddel	Hecht
Hoeveelheid (lengte - omtrek - dikte - aantal)	<ul style="list-style-type: none">• 7,00 m - 35,00 cm - 1,00 cm - 1 stuk
Totaal volume	0,025 m ³
Eenvoudig bereikbaar	Ja
Bevestigingswijze	<ul style="list-style-type: none">• Verlijmd, ingegoten, versmeerd
Identificatiemethode	<p>De asbestdeskundige beoordeelt het materiaal als asbestverdacht en dus asbesthoudend, en dit zonder monstername.</p> <p>Motivatie: Er is een onderzoeksbepmerking die monstername verhindert; De ruimte of het materiaal bevindt zich hoger dan 3,5 meter vanaf een vaste ondergrond.</p>
Destructieve handeling voor identificatie	Nee
Opmerking	De hoeveelheid is geschat. De precieze lengte is onbekend. Het is niet mogelijk om de binnenzijde van de gemetselde schouwen te onderzoeken.

Verwijderen

- Zorg voor een veilig beheer. Vermijd het beschadigen van het asbestmateriaal. Controleer de toestand jaarlijks op wijzigingen.
- Voer bijkomende staalname(s) uit.

- Eenvoudige handelingen: mag via doe-het-zelf of door werknemer(s) met opleidingsattest eenvoudige handelingen
De toepassing mag zelf verwijderd worden onder de voorwaarden terug te vinden op:
<https://ovam.vlaanderen.be/wie-mag-wat-verwijderen>

- Eenvoudige handelingen: enkel door erkend asbestverwijderaar
Verwijderingsvoorschriften volgens Codex over het welzijn op het werk Art. VI.3-54.

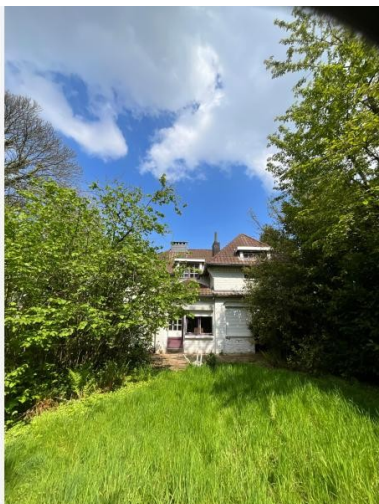
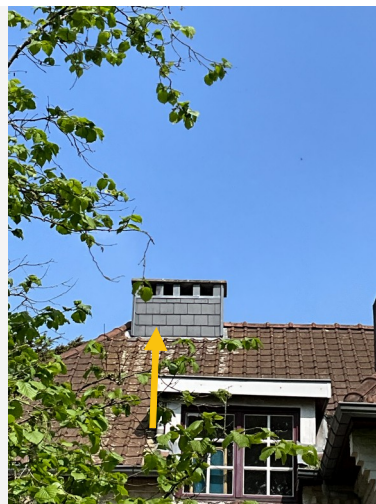
Het asbestmateriaal valt onder de mijlpaal van 2034.

Eindbeoordeling materiaalrisico	Laag materiaalrisico en/of verlaagde kans op vezelvrijgave
---------------------------------	--

Gebondenheid	Categorie 1: hechtgebonden in oorsprong
Asbestsoort (vezeltype)	Crocidoliet aanwezig
Asbestconcentratie	Laag (< 50%)
Afschermingsgraad van het gehele materiaal	Geheel of deels vrij aan de buitenlucht, maar geen contact met binnenlucht
Toestand van het materiaal	Licht beschadigd, licht verweerd. Intacte calciumsilicaatplaat of materiaal met categorie 3-gebondenheid

Beschrijving	Gevelleien schouw
Omgeving	Buiten
Primaire drager	Wand buitenschil
Asbestmateriaal	Dak- en gevelbekleding - Lei, shingle
Bindmiddel van asbestmateriaal	Cement
Gebondenheid op basis van bindmiddel	Hecht
Hoeveelheid (oppervlakte - aantal)	<ul style="list-style-type: none">• 6,00 m² - 1 stuk
Totale oppervlakte	6,00 m ²
Eenvoudig bereikbaar	Ja
Bevestigingswijze	<ul style="list-style-type: none">• Geklemd
Identificatiemethode	<p>De asbestdeskundige beoordeelt het materiaal als asbestverdacht en dus asbesthoudend, en dit zonder monstername.</p> <p>Motivatie: Er is een onderzoeksbeperking die monstername verhindert; De ruimte of het materiaal bevindt zich hoger dan 3,5 meter vanaf een vaste ondergrond.</p>
Destructieve handeling voor identificatie	Nee
Opmerking	De hoeveelheid is geschat.

Verwijderen

- Zorg voor een veilig beheer. Vermijd het beschadigen van het asbestmateriaal. Controleer de toestand jaarlijks op wijzigingen.
- Hemelwater dat afspoelt van asbestcement daken of gevels kan asbestdeeltjes bevatten. Gebruik het enkel voor gesloten circuits (bv. spoelen toiletten). Reinig na het vervangen van het dak of de gevel de dakgoten en regenwaterput of -ton om asbesthoudend sediment of slib te verwijderen
- Voer bijkomende staalname(s) uit.

- Eenvoudige handelingen: mag via doe-het-zelf of door werknemer(s) met opleidingsattest eenvoudige handelingen
De toepassing mag zelf verwijderd worden onder de voorwaarden terug te vinden op:
<https://ovam.vlaanderen.be/wie-mag-wat-verwijderen>

- Eenvoudige handelingen: enkel door erkend asbestverwijderaar
Verwijderingsvoorschriften volgens Codex over het welzijn op het werk Art. VI.3-54.

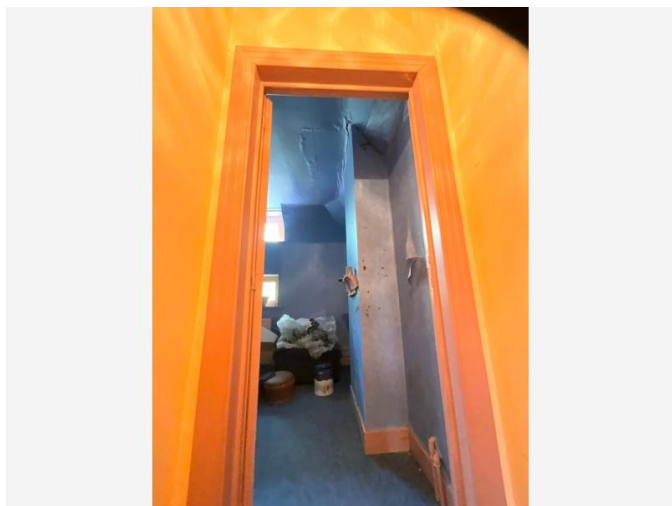
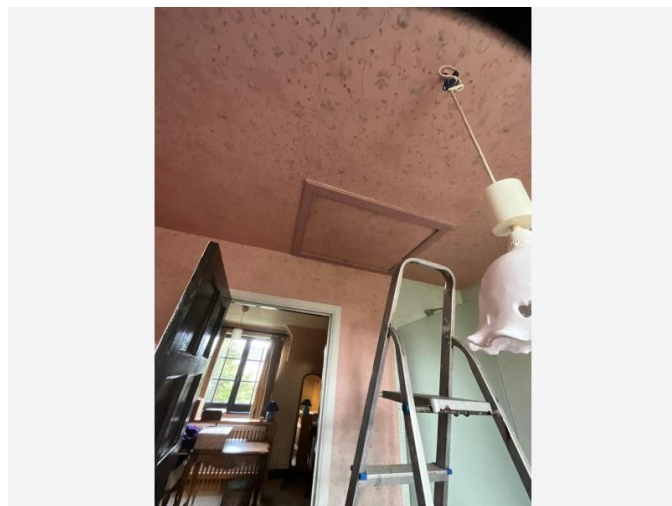
De vaststelbare, waarneembare plafonds zijn niet bepleisterd.

Basis voor advies	De asbestdeskundige beoordeelt het materiaal als niet-asbestverdacht.
Primaire drager	Plafond

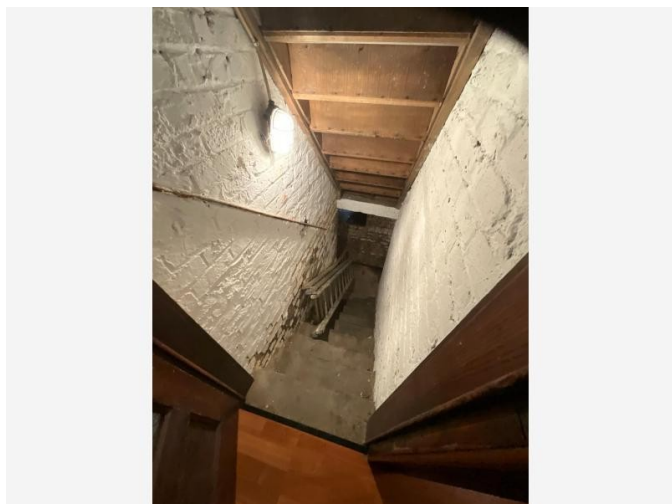
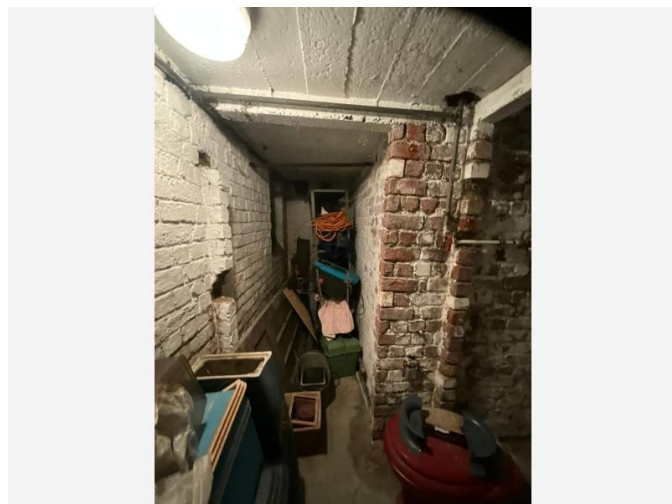
Er werden geen asbestverdachte materialen aangetroffen in de kelder.

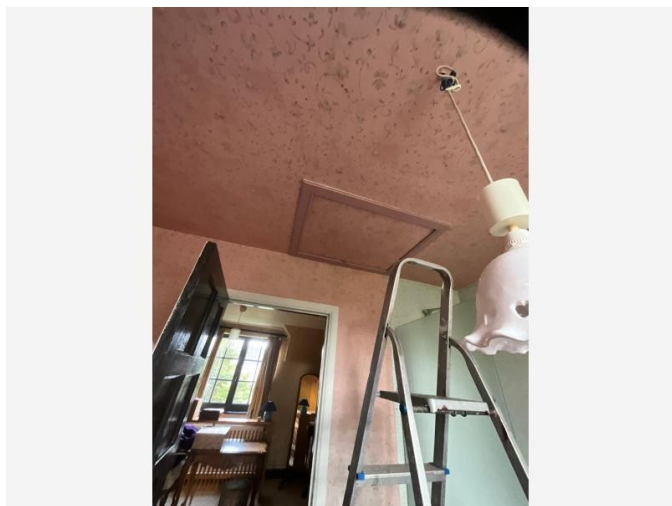
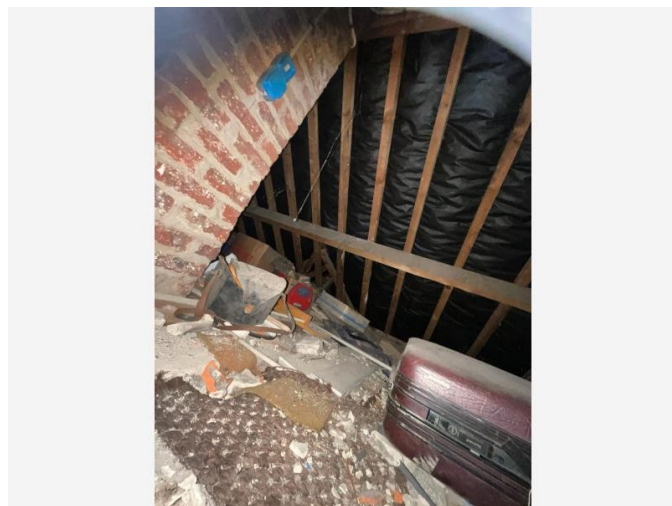
Er werden geen asbestverdachte materialen aangetroffen op de zolder.

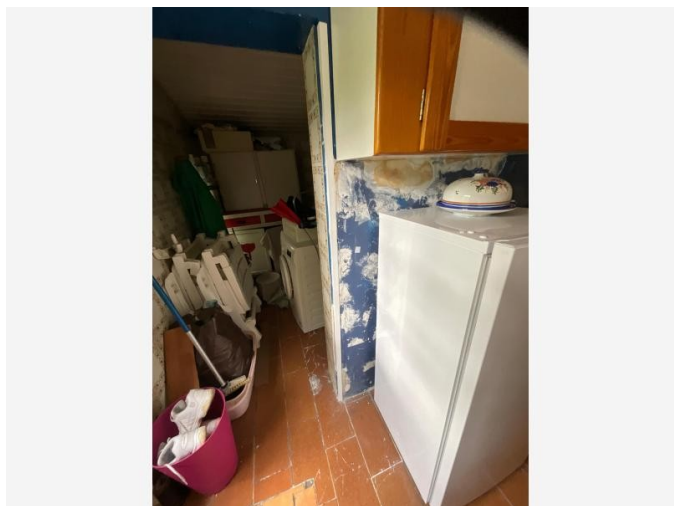
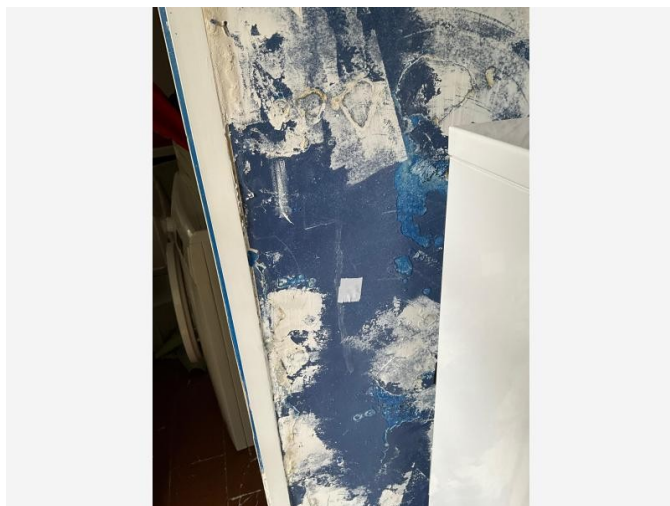
Fiche 6: Pleisterwerk muren

Geen asbest

#	Type	Referentie	Resultaat
6.1	Mengmonster	PLM	Geen asbest

Beschrijving	Pleisterwerk muren
Omgeving	Binnen
Primaire drager	Binnenwand
Bindmiddel van materiaal	Gips - kalk
Gebondenheid op basis van bindmiddel	Niet-hechtgebonden
Hoeveelheid (oppervlakte - dikte - aantal)	• 360,00 m ² - 1,00 cm - 1 stuk
Totaal volume	3,60 m ³
Identificatiemethode	Een monstername door de asbestdeskundige met laboanalyse door een asbestlabo.
Destructieve handeling voor identificatie	Nee
Opmerking	De hoeveelheid is geschat.

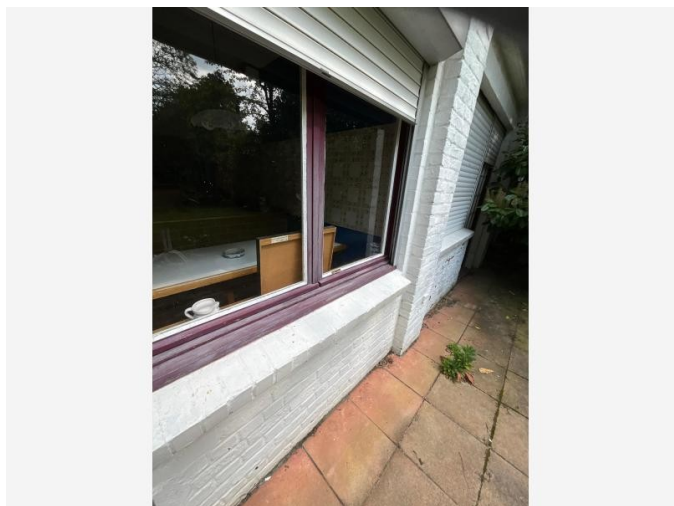
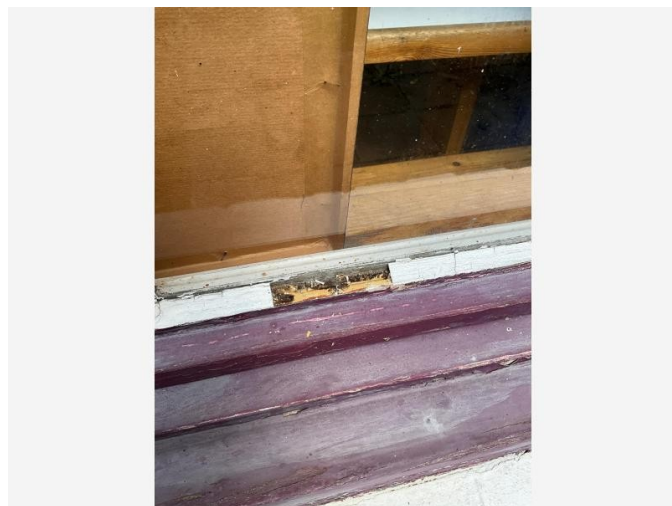
Fiche 7: Stopverf ramen

Geen asbest

#	Type	Referentie	Resultaat
7.1	Puntmonster	SV	Geen asbest

Beschrijving	Stopverf ramen
Omgeving	Buiten
Primaire drager	Wandopening verticaal (raam, deur, ...)
Bindmiddel van materiaal	Kitten, mastiek, pasta
Gebondenheid op basis van bindmiddel	Hecht
Hoeveelheid (lengte - aantal)	<ul style="list-style-type: none">• 2,00 m - 20 stuks
Totale lengte	40,00 m
Identificatiemethode	Een monstername door de asbestdeskundige met laboanalyse door een asbestlabo.
Destructieve handeling voor identificatie	Nee
Opmerking	De hoeveelheid is geschat. Het betreft de stopverf tussen het kader en het glas van de ramen aan de buitenzijde.
