# Asbestinventarisatetest

Mechelbaan 530, 2580 Putte

Attestnummer : 20260526-000120.000

Uitgegeven op : 26.05.2026

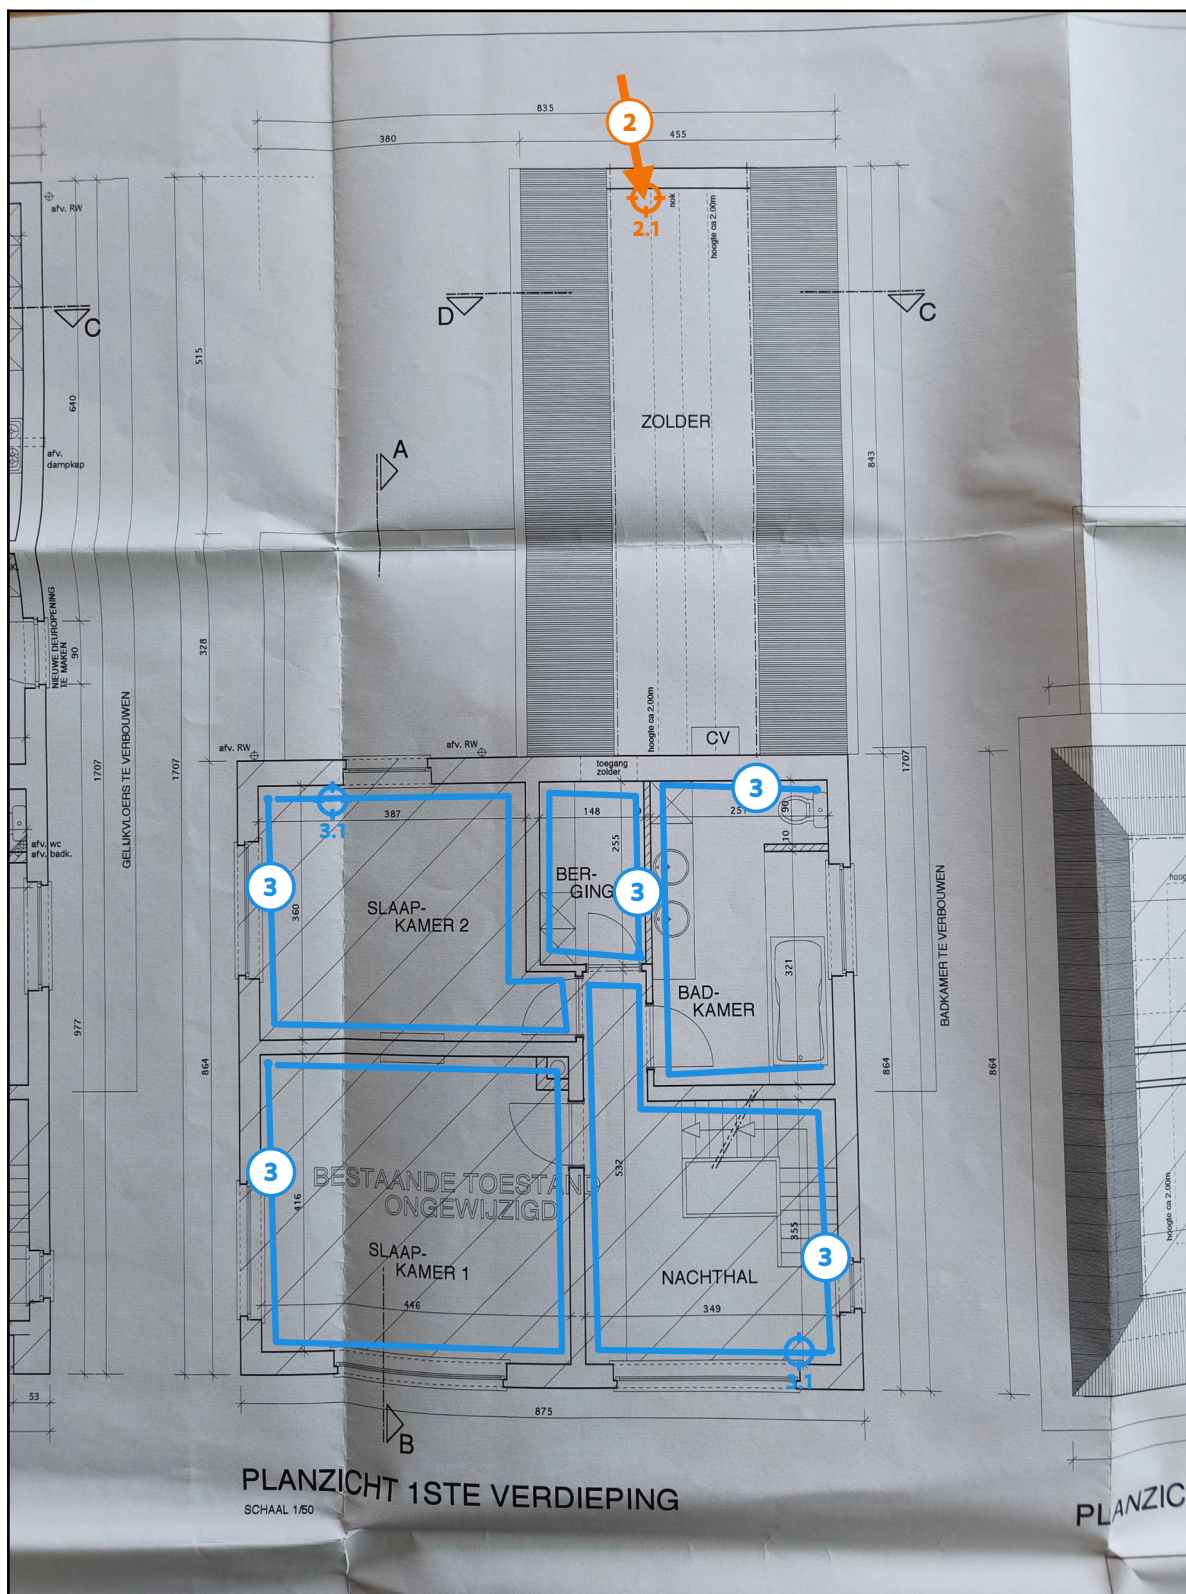
# Plan 1.3: IMG20260521141029

2. Rookgaskanaal in asbest cement	Asbestmateriaal	<a href="#">Verwijderen</a>
2.1 Code: M02	Puntmonster	-
3. Pleisterwerk muren	Geen asbest	-
3.1 Code: M01	Mengmonster	-

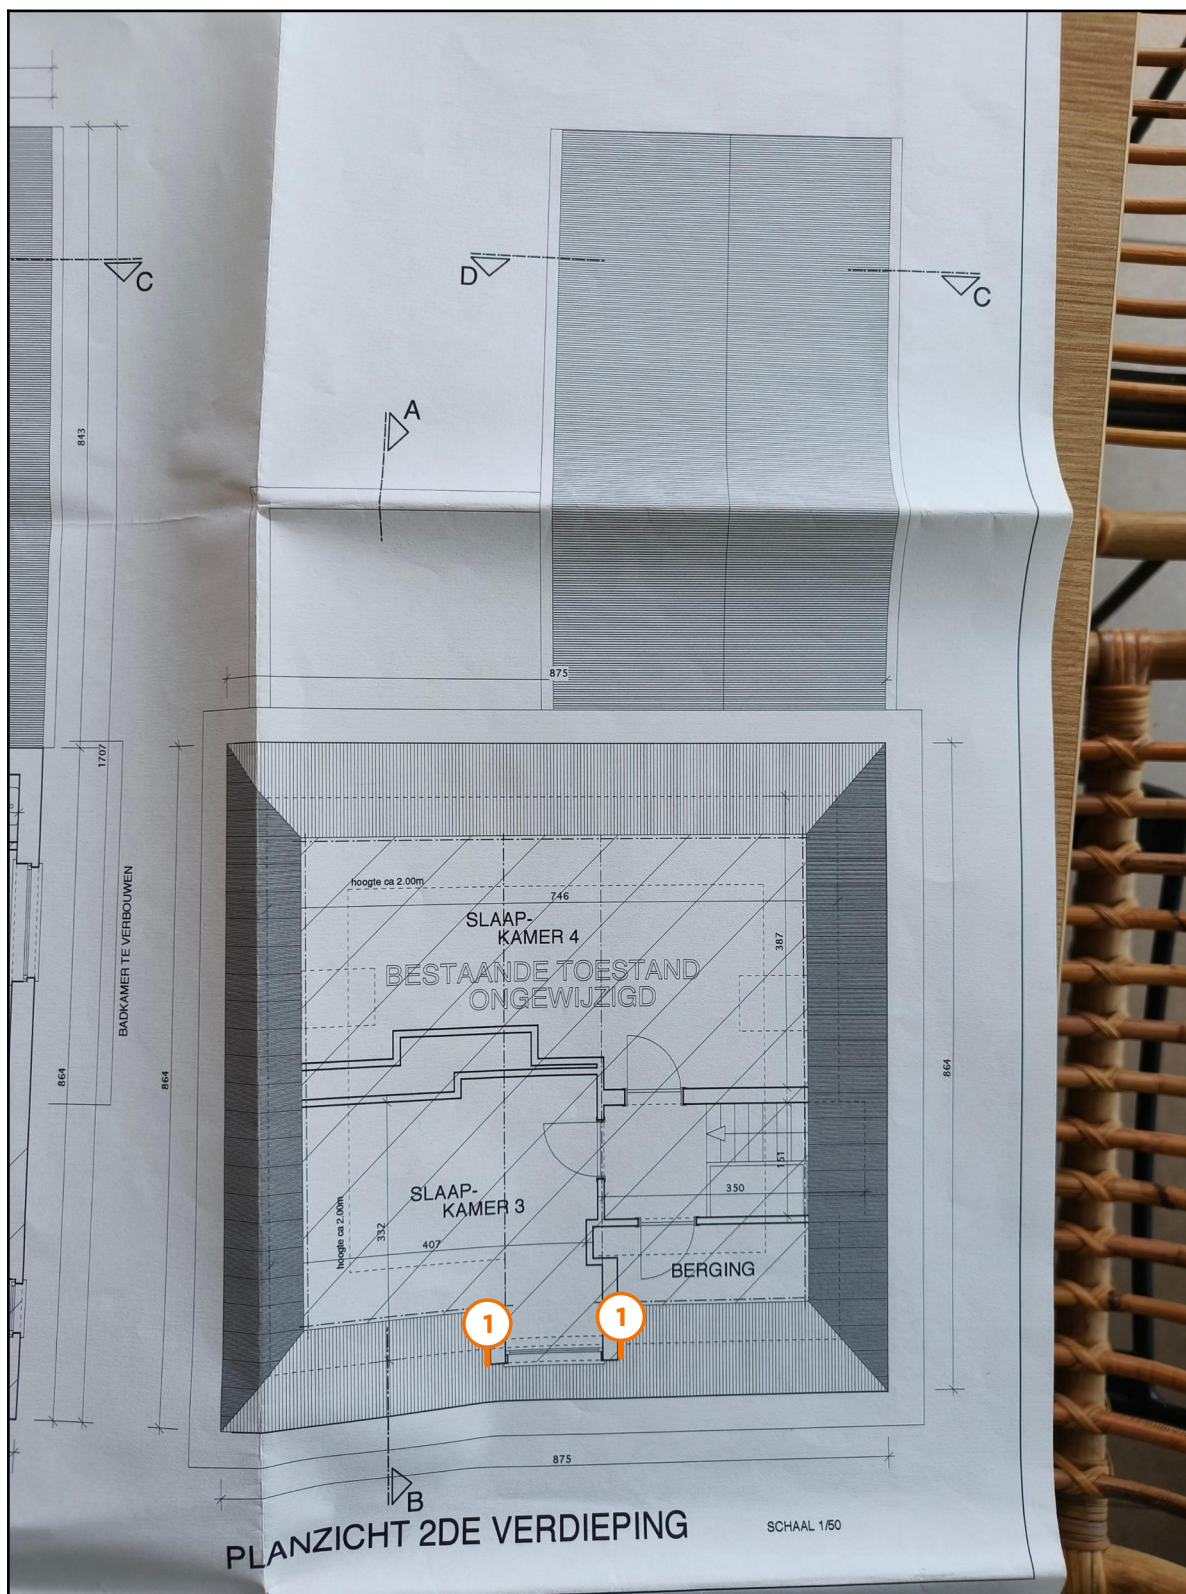
# Plan 1.4: IMG20260521141035

1. zijkant dakkapel uit asbestverdachte leien (zonder staalname)	Asbestmateriaal	<a href="#">Verwijderen</a>
---	-----------------	-----------------------------

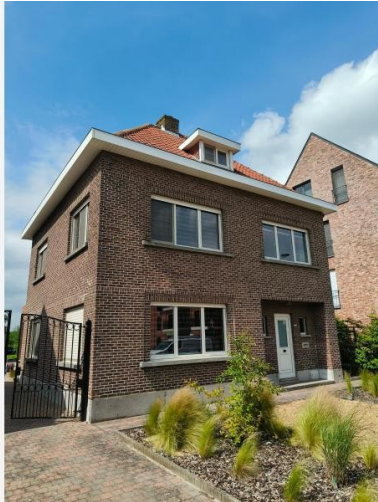
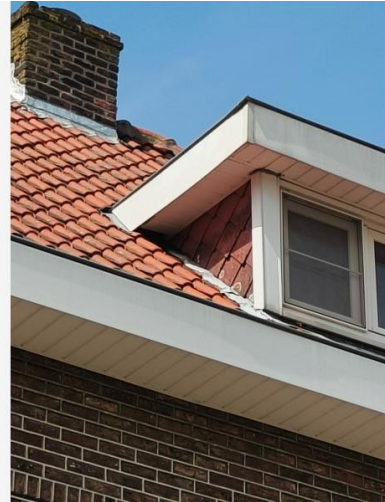
# Fiche 1: zijkant dakkapel uit asbestverdachte leien (zonder staalname)

Asbestmateriaal

Het asbestmateriaal valt onder de mijlpaal van 2034.

Eindbeoordeling materiaalrisico	Verhoogd materiaalrisico en/of verhoogde kans op vezelvrijgave
---------------------------------	--

Gebondenheid	Categorie 1: hechtgebonden in oorsprong
Asbestsoort (vezeltype)	Crocidoliet aanwezig
Asbestconcentratie	Laag (< 50%)
Afschermingsgraad van het gehele materiaal	Geheel of deels vrij aan de buitenlucht, maar geen contact met binnenlucht
Toestand van het materiaal	Matig beschadigd, matig verweerd

<b>Beschrijving</b>	zijkant dakkapel uit asbestverdachte leien (zonder staalname)
<b>Omgeving</b>	Buiten
<b>Primaire drager</b>	Wand buitenschil
<b>Asbestmateriaal</b>	Dak- en gevelbekleding - Lei, shingle
<b>Bindmiddel van asbestmateriaal</b>	Cement
<b>Gebondenheid op basis van bindmiddel</b>	Hecht
<b>Hoeveelheid (oppervlakte - aantal)</b>	<ul style="list-style-type: none"><li>• 2,00 m<sup>2</sup> - 1 stuk</li></ul>
<b>Totale oppervlakte</b>	2,00 m <sup>2</sup>
<b>Eenvoudig bereikbaar</b>	Ja
<b>Bevestigingswijze</b>	<ul style="list-style-type: none"><li>• Genageld, geniet</li></ul>
<b>Identificatiemethode</b>	<p>De asbestdeskundige beoordeelt het materiaal als asbestverdacht en dus asbesthoudend, en dit zonder monstername.</p> <p>Motivatie: Er is een onderzoeksbeperking die monstername verhindert; De ruimte of het materiaal bevindt zich hoger dan 3,5 meter vanaf een vaste ondergrond.</p>
<b>Destructieve handeling voor identificatie</b>	Nee

<b>Opmerking</b>	Op basis van onze expertise als deskundigen hebben we deze leien als asbesthoudend geclassificeerd, zonder staalname. De opgegeven volumes zijn slechts schattingen en mogen niet worden gebruikt als maatstaf voor heffingen.

Verwijderen

- Zorg voor een veilig beheer. Vermijd het beschadigen van het asbestmateriaal. Controleer de toestand jaarlijks op wijzigingen.
- Hemelwater dat afspoelt van asbestcement daken of gevels kan asbestdeeltjes bevatten. Gebruik het enkel voor gesloten circuits (bv. spoelen toiletten). Reinig na het vervangen van het dak of de gevel de dakgoten en regenwaterput of -ton om asbesthoudend sediment of slib te verwijderen
- Voer bijkomende staalname(s) uit.

- Eenvoudige handelingen: mag via doe-het-zelf of door werknemer(s) met opleidingsattest eenvoudige handelingen  
De toepassing moet men voor verwijdering steeds fixeren of bevochtigen. De toepassing niet breken en stofvorming vermijden. Bij het voorzichtig demonteren van de toepassing in asbest is het belangrijk gebruik te maken van de aangewezen PBM's (stofmasker FFP3; wegwerpoverall CAT III type 5/6; wegwerphandschoenen en afspoelbaar schoeisel). Men moet zich goed informeren naar de geldende regels voor asbestinzameling en het wetgevend kader (website van de OVAM ([www.asbestinfo.be](http://www.asbestinfo.be)) en/of CODEX

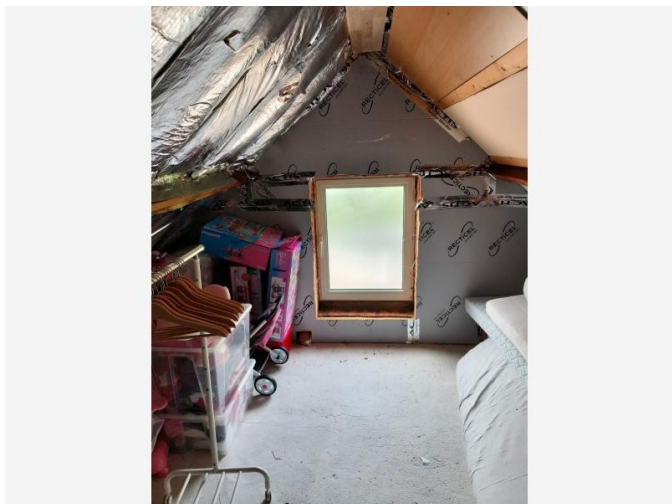
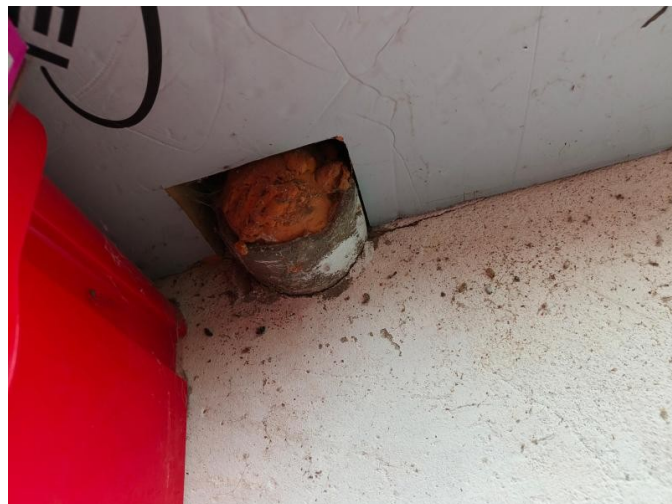
Het asbestmateriaal valt onder de mijlpaal van 2034.

Eindbeoordeling materiaalrisico	Verhoogd materiaalrisico en/of verhoogde kans op vezelvrijgave
---------------------------------	--

Gebondenheid	Categorie 1: hechtgebonden in oorsprong
Asbestsoort (vezeltype)	Crocidoliet aanwezig
Asbestconcentratie	Laag (< 50%)
Afschermingsgraad van het gehele materiaal	Geheel of deels vrij aan de binnenlucht, maar geen contact met binnenluchtstromen
Toestand van het materiaal	Licht beschadigd, licht verweerd. Intacte calciumsilicaatplaat of materiaal met categorie 3-gebondenheid

#	Type	Referentie	Resultaat
2.1	Puntmonster	M02	Chrysotiel, Crocidoliet

Beschrijving	Rookgaskanaal in asbest cement
Omgeving	Buiten
Primaire drager	HVAC infrastructuur en uitrusting
Asbestmateriaal	Rookgaskanaal
Bindmiddel van asbestmateriaal	Cement
Gebondenheid op basis van bindmiddel	Hecht
Hoeveelheid (lengte - omtrek - dikte - aantal)	<ul style="list-style-type: none"><li>• 0,30 m - 15,00 cm - 1,50 cm - 1 stuk</li></ul>
Totaal volume	< 0,001 m <sup>3</sup>
Eenvoudig bereikbaar	Ja
Bevestigingswijze	<ul style="list-style-type: none"><li>• Geklemd</li><li>• Verlijmd, ingegoten, versmeerd</li></ul>
Identificatiemethode	Een monstername door de asbestdeskundige met laboanalyse door een asbestlabo.
Destructieve handeling voor identificatie	Nee
Opmerking	Deze oppervlakte werd niet gemeten, maar geschat op basis van een benadering voor alle aanwezige rookgaskanalen. Deze schatting mag niet worden gebruikt als maatstaf voor heffingen.

Verwijderen

- Zorg voor een veilig beheer. Vermijd het beschadigen van het asbestmateriaal. Controleer de toestand jaarlijks op wijzigingen.

- Eenvoudige handelingen: mag via doe-het-zelf of door werknemer(s) met opleidingsattest eenvoudige handelingen  
De toepassing moet men voor verwijdering steeds fixeren of bevochtigen. De toepassing niet breken en stofvorming vermijden. Bij het voorzichtig demonteren van de toepassing in asbest is het belangrijk gebruik te maken van de aangewezen PBM's (stofmasker FFP3; wegwerpoverall CAT III type 5/6; wegwerphandschoenen en afspoelbaar schoeisel). Men moet zich goed informeren naar de geldende regels voor asbestinzameling en het wetgevend kader (website van de OVAM ([www.asbestinfo.be](http://www.asbestinfo.be)) en/of CODEX boek VI titel 3).. Zie de huidige regelgeving i.v.m. asbestverwijderingsmethodes, zie ook <https://ovam.vlaanderen.be/voorzorgsmaatregelen-bij-asbestverwijdering>. Bij verwijdering door doe-het-zelf kan men dit afval dubbel en luchtdicht verpakt aandienen bij het gemeentelijk recyclagepark. Raadpleeg op voorhand de voorwaarden van het recyclagepark. Voor verdere informatie kan u de "Toelichting" achteraan beschreven in het asbestattest, waar de methodieken asbestverwijdering worden beschreven verder raadplegen

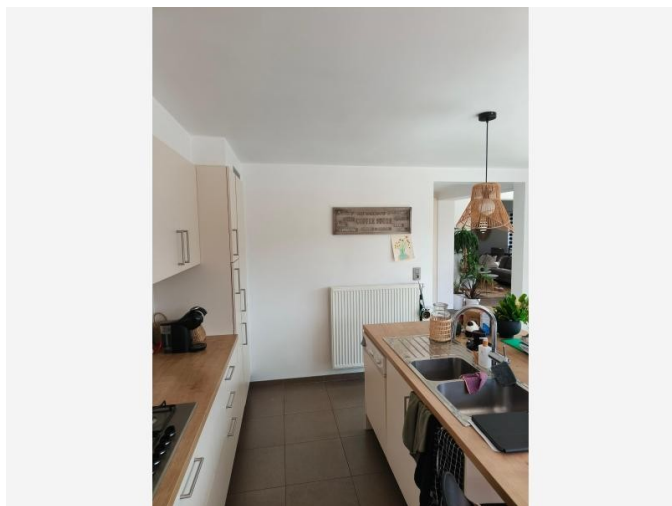
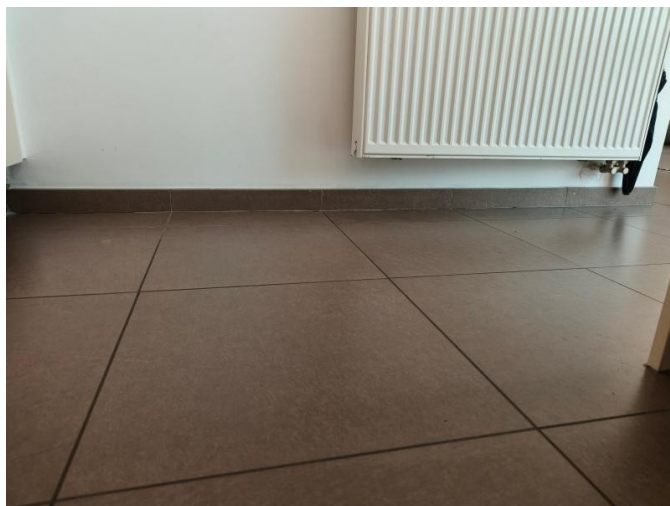
## Fiche 3: Pleisterwerk muren

Geen asbest

#	Type	Referentie	Resultaat
3.1	Mengmonster	M01	Geen asbest

<b>Beschrijving</b>	Pleisterwerk muren
<b>Omgeving</b>	Binnen
<b>Primaire drager</b>	Binnenwand
<b>Bindmiddel van materiaal</b>	Gips - kalk
<b>Gebondenheid op basis van bindmiddel</b>	Niet-hechtgebonden
<b>Hoeveelheid (oppervlakte - dikte - aantal)</b>	• 185,00 m <sup>2</sup> - 1,00 cm - 1 stuk
<b>Totaal volume</b>	1,85 m <sup>3</sup>
<b>Identificatiemethode</b>	Een monstername door de asbestdeskundige met laboanalyse door een asbestlabo.
<b>Destructieve handeling voor identificatie</b>	Nee
<b>Opmerking</b>	Deze oppervlakte, volumes en gewichten zijn niet gemeten, maar geschat op basis van een benadering van het aanwezig pleisterwerk in alle muren ( de opgegeven hoeveelheden mogen niet gebruikt worden als maatstaf van heffing). natte ruimte: keuken droge ruimte: slaapkamer traphal: eerste verdiep cv-ruimte: niet bepleisterd
