# Asbestinventarisatetest

Dennenlaan 12, 2580 Putte

Attestnummer : 20260602-000315.000

Uitgegeven op : 02.06.2026

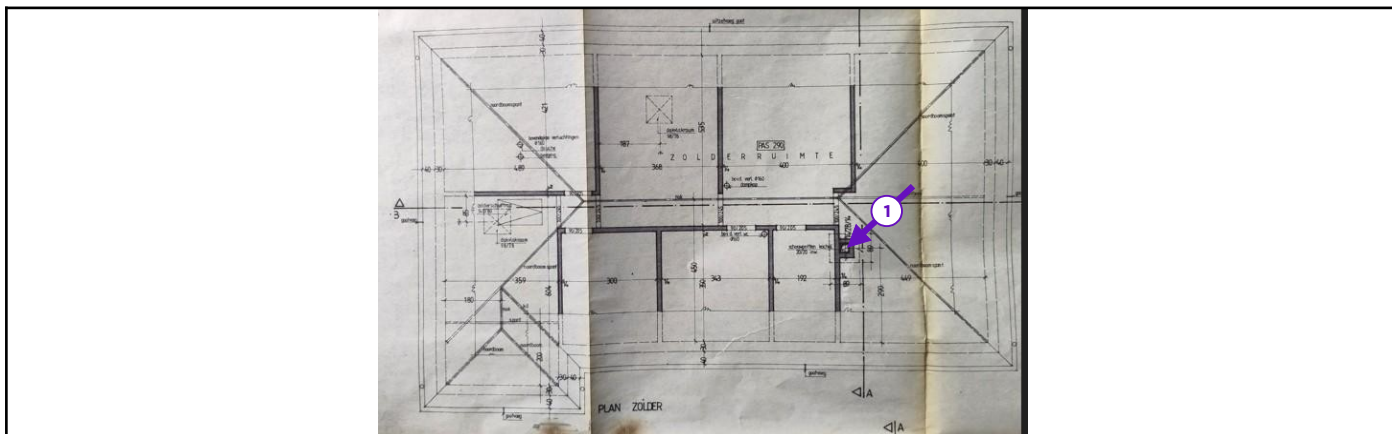
## Plan 1.6: Zolder

| Beschrijving | Type | Actie |
|--|---|---|
| 1. Schouw op het dak (beperkingsfiche) | Beperking | - |

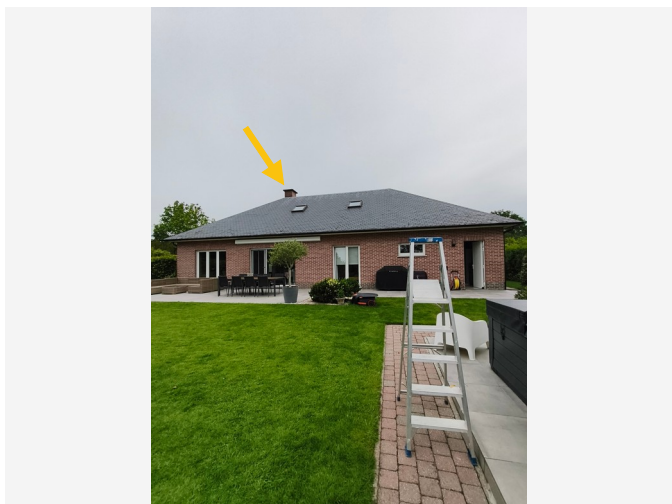
*Situeringfoto*

## Conclusie

### Tijdelijke beperking

**Reden:** Het te onderzoeken materiaal situeert zich hoger dan 3,50 m te rekenen vanaf een veilige ondergrond

**Uitleg van de asbestdeskundige:** Bij werken (dak of reiniging schouw) kan een stelling geplaatst worden, het is niet duidelijk of er asbestverdachte materialen aanwezig zijn in/rond de schouw.

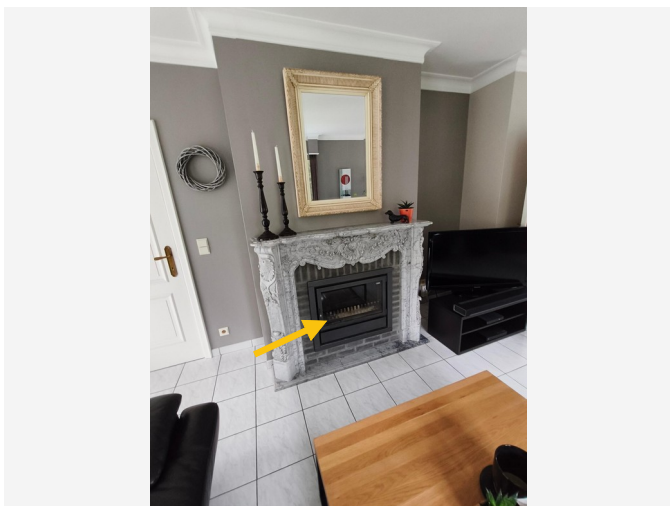
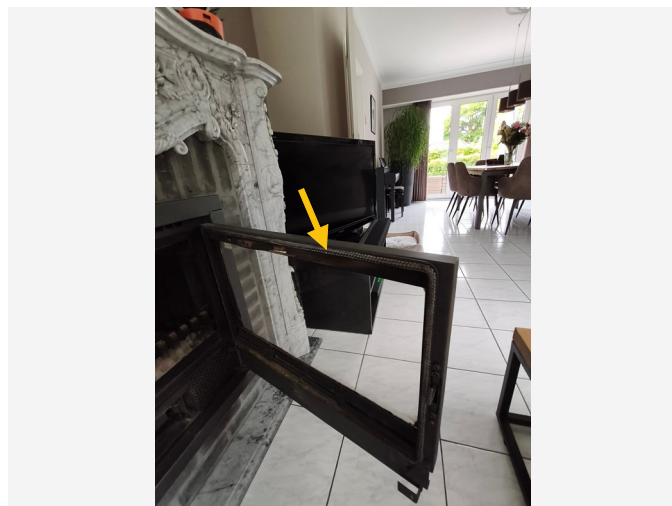
### Informatie over een niet-asbestverdacht materiaal

De koord werd visueel herkend als een synthetische koord en is niet asbesthoudend.

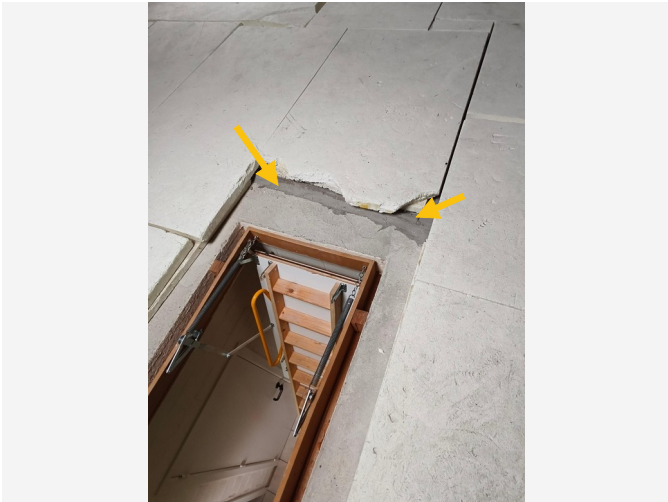
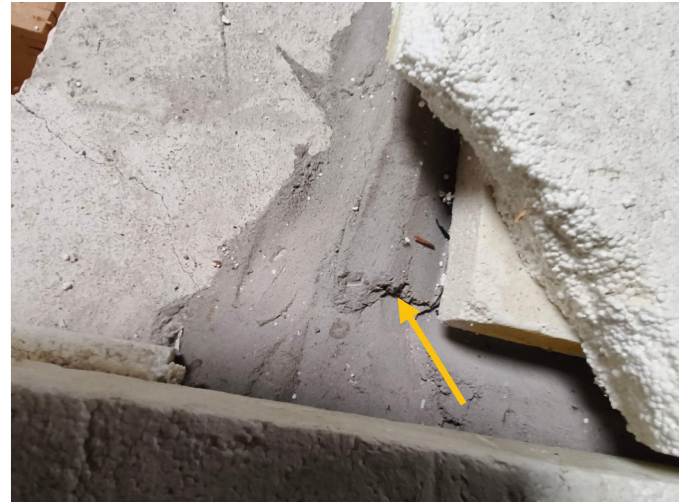
## Fiche 3: Cementering binnentoepassing (met staalname)

### Conclusie

Geen asbest

| <b>Opmerking</b> | <p>Het betreft cementering ter bescherming van leidingen onder de vloerisolatie.</p> <p>De vermelde oppervlaktes en volumes betreffen een beredeneerde schatting. Er worden geen rechten verleend aan deze oppervlaktes/volumes. De dikte is een schatting die voorkomt uit de monsterplaatsen en is daarom niet altijd representatief.</p> <p>(staal genomen van twee plaatsen)</p> |

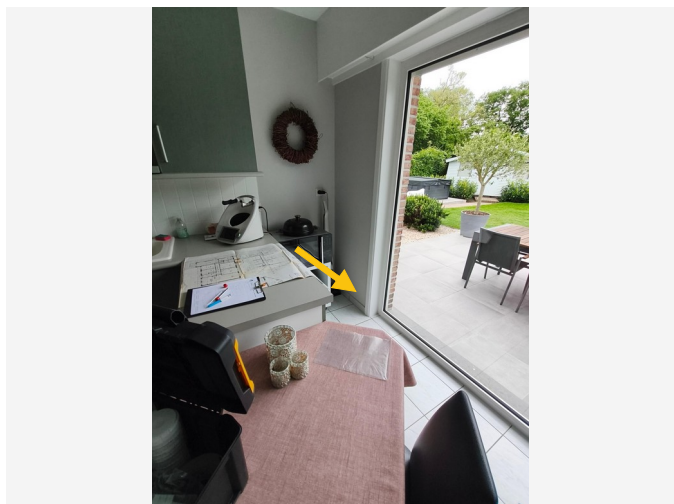
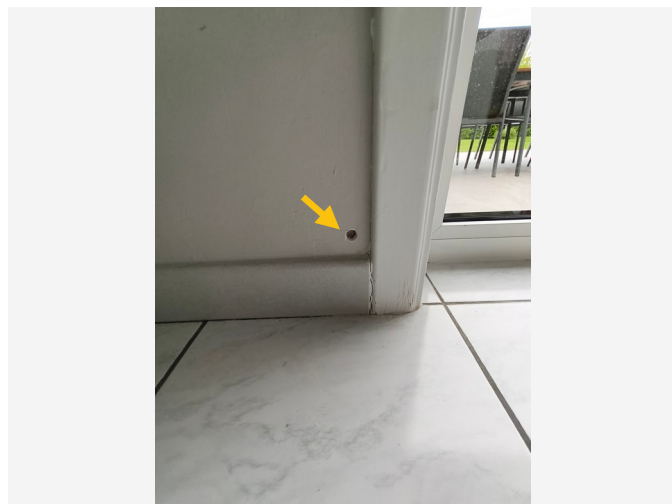
## Fiche 4: Muurpleister

## Conclusie

Geen asbest

| <b>Opmerking</b> | <p>Volgens het inspectieprotocol is een monstername van het pleisterwerk verplicht om dit te identificeren als niet-asbesthoudend.</p> <p>Locatie staalnames: individuele ruimte: sas / natte ruimte: keuken/ stookplaats: geen CV-ruimte in inspectiegebied / traphal: geen traphal in inspectiegebied.</p> <p>De vermelde oppervlaktes en volumes betreffen een beredeneerde schatting. Er worden geen rechten verleend aan deze oppervlaktes/volumes. De dikte is een schatting die voorkomt uit de monsterplaatsen en is daarom niet altijd representatief.</p> |

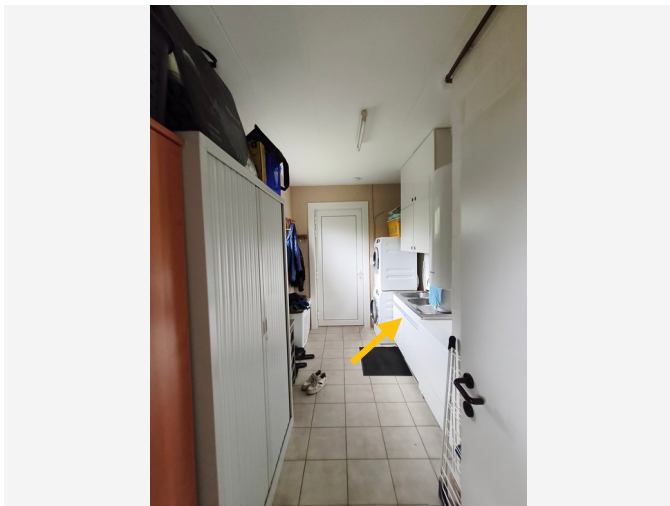
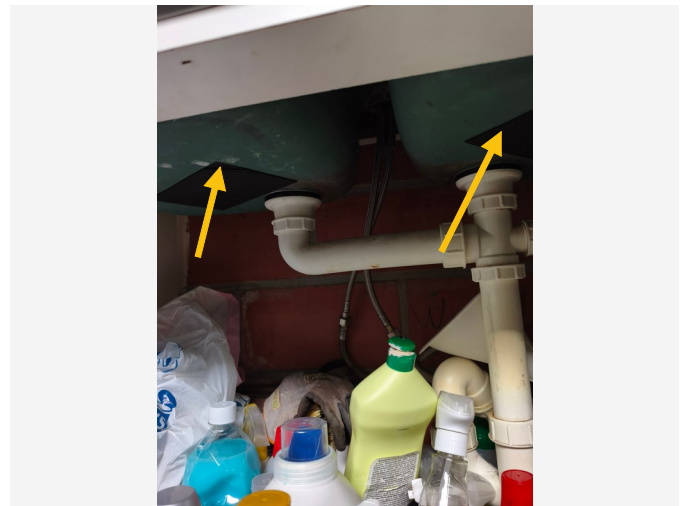
## Conclusie

Geen asbest

| <b>Opmerking</b> | <p>Verdachte toepassing werd bemonsterd.</p> <p>De vermelde oppervlaktes, diktes en volumes betreffen een beredeneerde schatting. Er worden geen rechten verleend aan deze oppervlaktes/diktes/volumes.</p> |

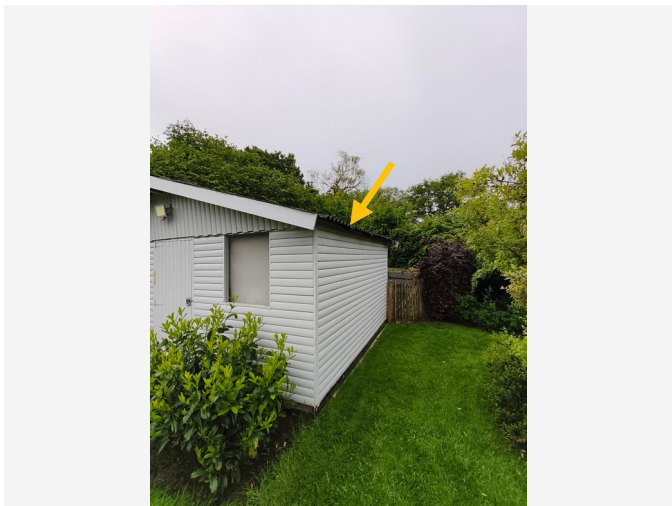
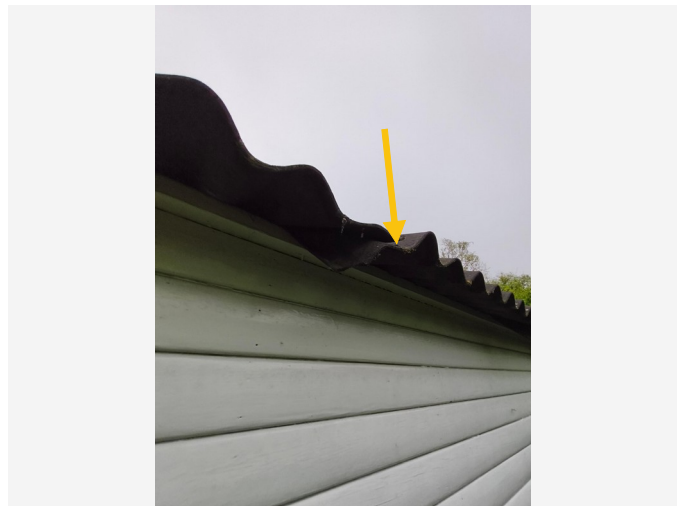
## Fiche 6: Golfplaten (met staalname)

### Conclusie

Geen asbest

| <b>Opmerking</b> | <p>Er werd een staal genomen aan een uitstekend stuk waardoor de waterdichtheid van de dakbedekking niet in het gedrang komt.</p> <p>De vermelde oppervlaktes, diktes en volumes betreffen een beredeneerde schatting. Er worden geen rechten verleend aan deze oppervlaktes/diktes/volumes</p> |

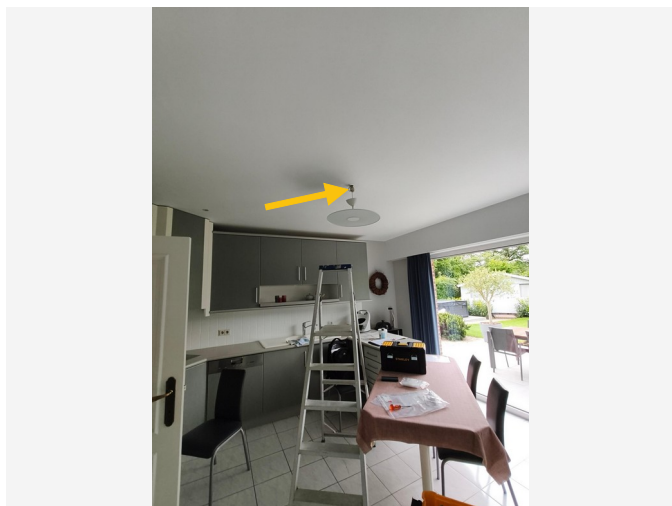
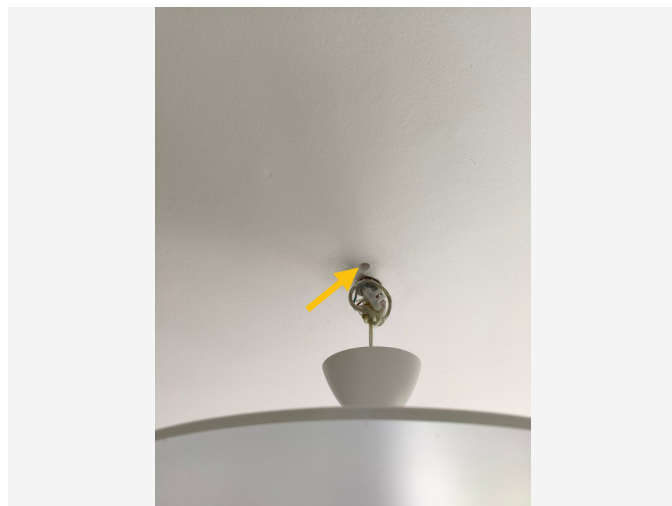
## Fiche 7: Plafondpleister

## Conclusie

Geen asbest

| <b>Opmerking</b> | <p>Volgens het inspectieprotocol is een monstername van het pleisterwerk verplicht om dit te identificeren als niet-asbesthoudend.</p> <p>Locatie staalnames: individuele ruimte: nachthal / natte ruimte: keuken/ stookplaats: geen CV-ruimte aanwezig in inspectiegebied/ traphal: geen traphal aanwezig in inspectiegebied</p> <p>De vermelde oppervlaktes en volumes betreffen een beredeneerde schatting. Er worden geen rechten verleend aan deze oppervlaktes/volumes. De dikte is een schatting die voorkomt uit de monsterplaatsen en is daarom niet altijd representatief.</p> |

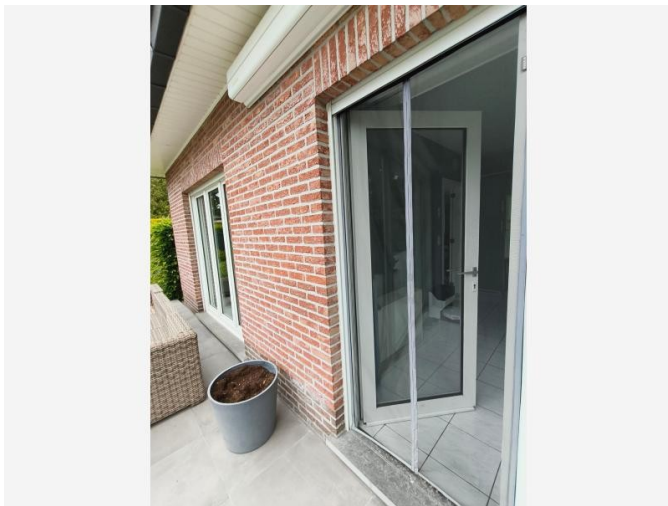
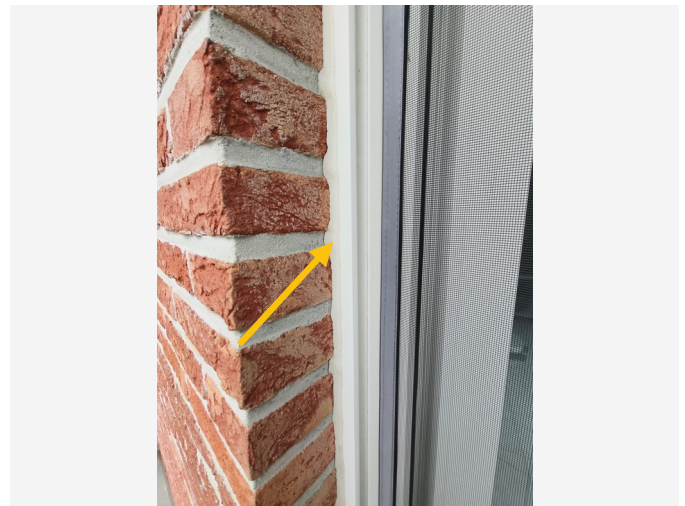
## Fiche 8: Kit niet verdacht (visueel vastgesteld)

| Beschrijving | Notitie | Terug te vinden op plannen |
|--|--|---|
| Fiche 8: Kit niet verdacht (visueel vastgesteld) | De gebruikte siliconen kit is niet asbestverdacht | - |

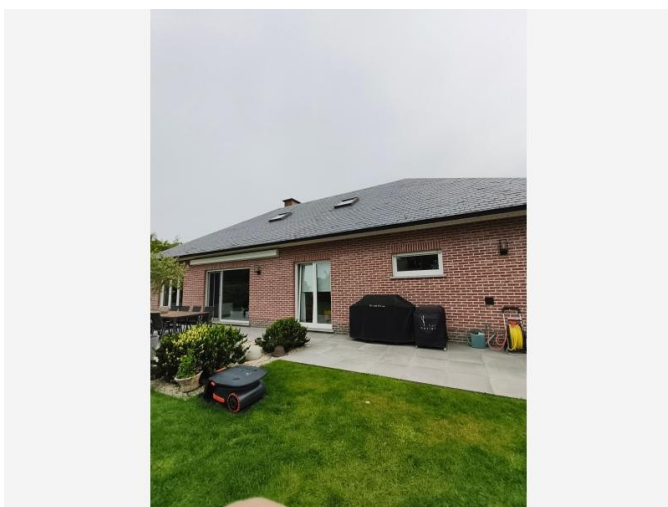
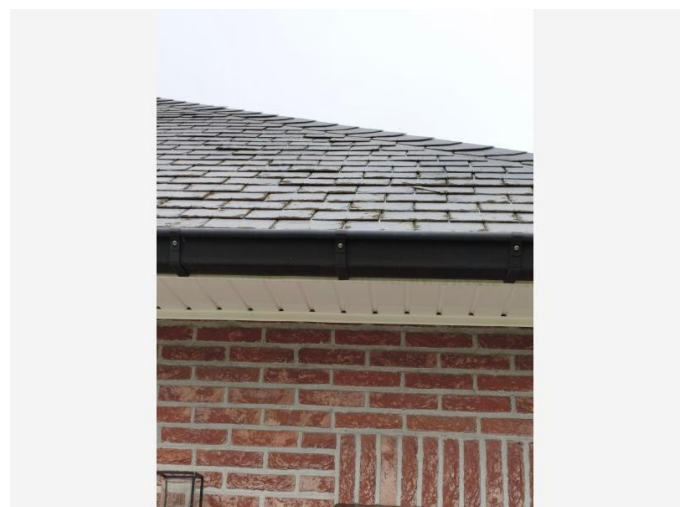
## Fiche 9: Dakbedekking niet verdacht.

| Beschrijving | Notitie | Terug te vinden op plannen |
|--|--|---|
| Fiche 9: Dakbedekking niet verdacht. | De dakbedekking wordt gecontroleerd. deze bestaat uit natuurleien en bevat geen asbest verdachte materialen. | - |

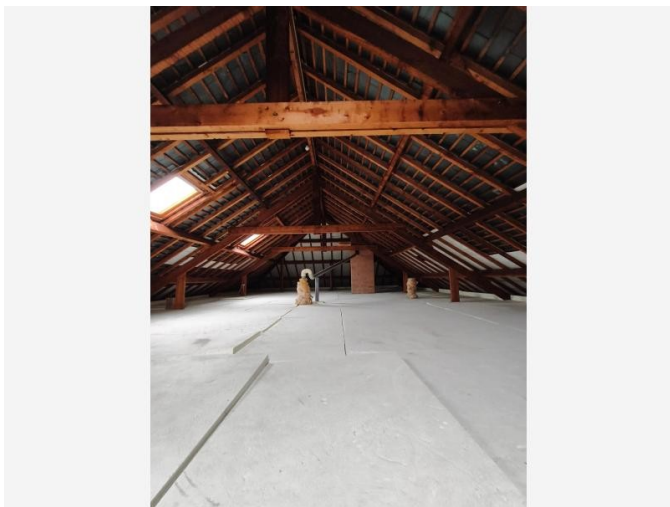
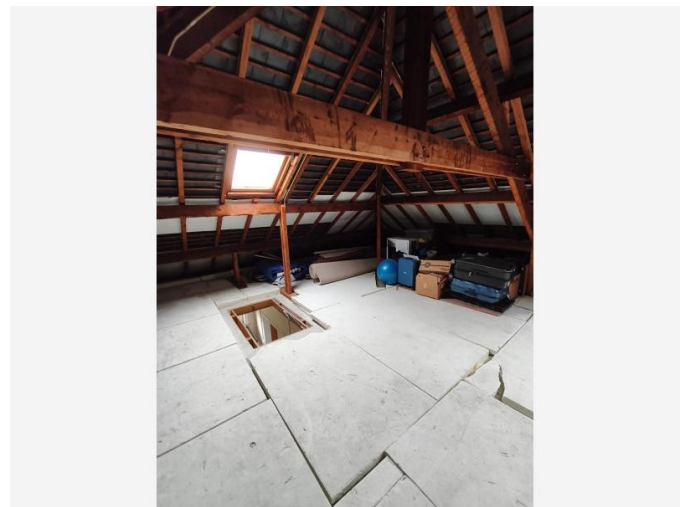
## Fiche 10: onderdak (niet aanwezig)

| Beschrijving | Notitie | Terug te vinden op plannen |
|--|---|---|
| Fiche 10: onderdak (niet aanwezig) | onderdak (niet aanwezig) in het inspectie gebied. | - |
