Asbestinventarisatetest

Schoorstraat 22A, 2220 Heist-op-den-Berg

Attestnummer : 20251002-000333.000

Uitgegeven op : 02.10.2025

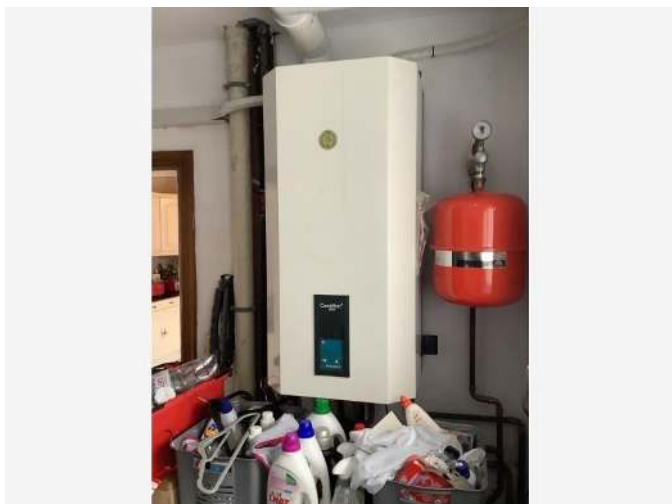
Deze ketel heeft een bouwjaar na 2000. Deze bevat intern geen asbesthoudende materialen.

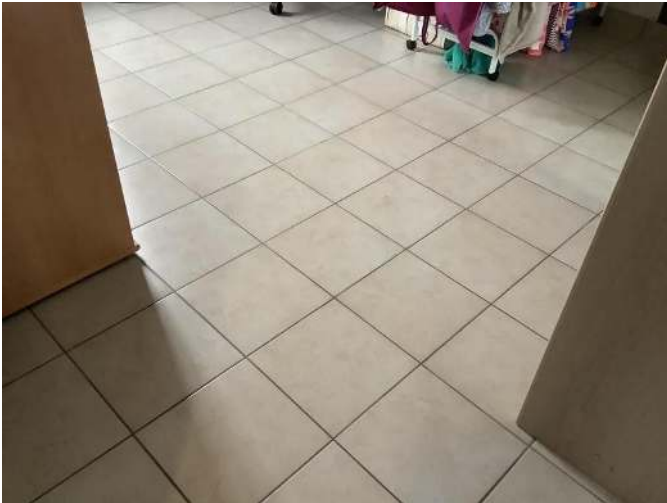
De aanwezige vloerbekleding is niet asbestverdacht. De onderliggende laag was echter niet inspecteerbaar zonder destructie tijdens de inspectie. Mogelijk is de onderliggende laag asbestverdacht.

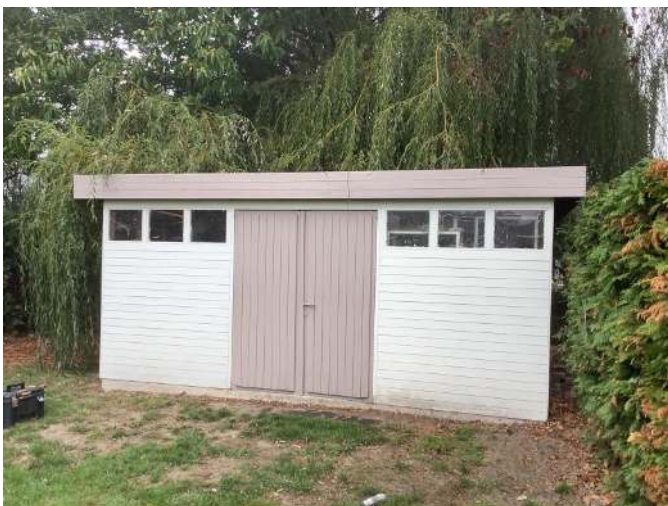
Tuinhuis bevat geen asbesthoudende zichtbare materialen. Het is opgebouwd uit een betonnen vloerplaat, houten wanden en aluminium dakbedekking.

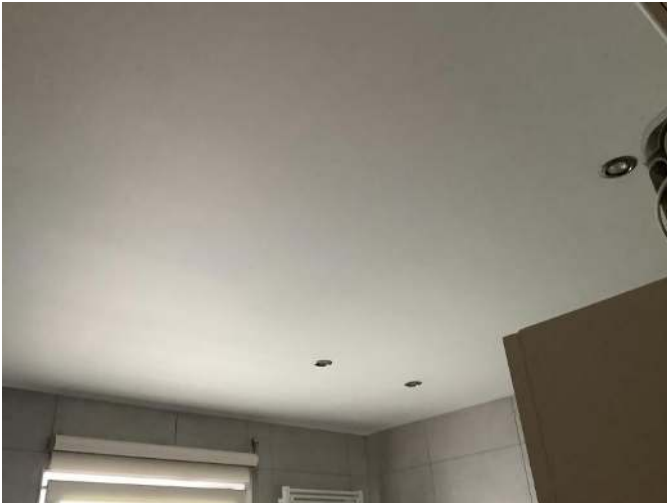
Het plafond bestaat uit niet-asbestverdachte gipskartonplaten. Zonder destructie is het niet mogelijk om na te gaan of er asbestverdachte materialen aanwezig zijn achter de gipskartonplaten.

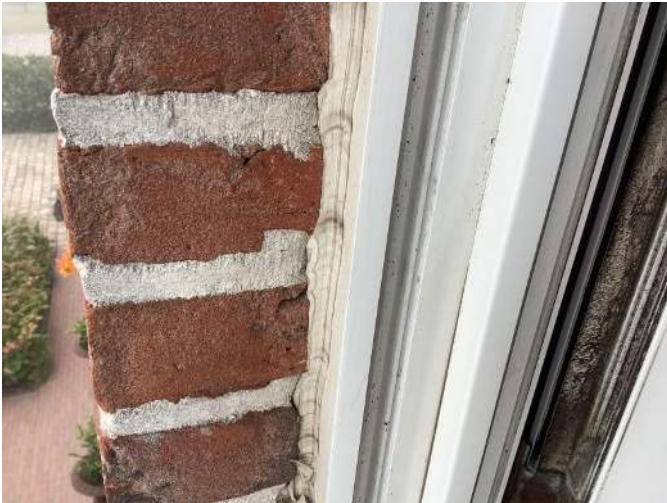
De afkitting van de ramen bestaat uit siliconen. Dit is niet asbestverdacht. Hieronder bevindt zich op diverse plaatsen nog de oude mastiek.

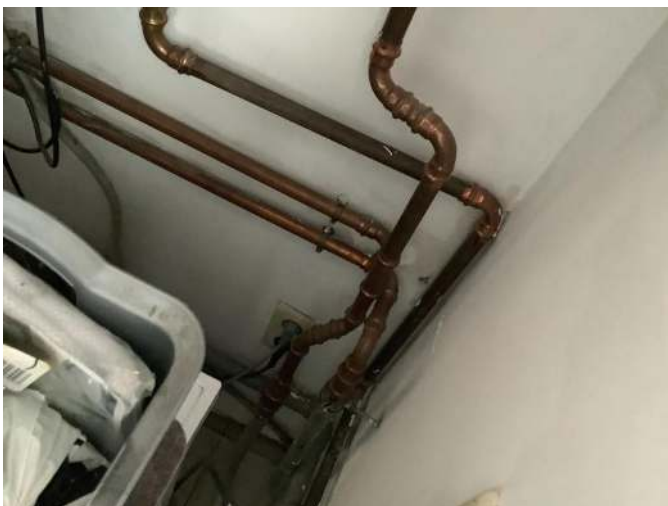
De aangetroffen thermische isolatie rond de buizen bestaat uit een niet asbestverdacht materiaal.

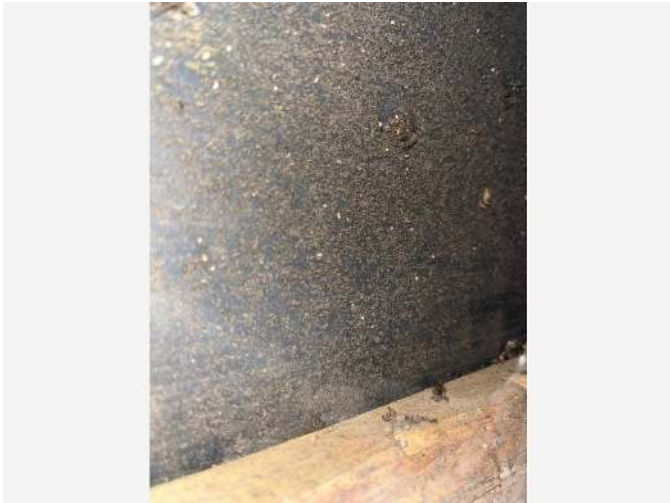
Tijdens de inspectie kon het onderdak worden geïnspecteerd en werd er vastgesteld dat dit niet bestaat uit asbestverdacht materiaal.

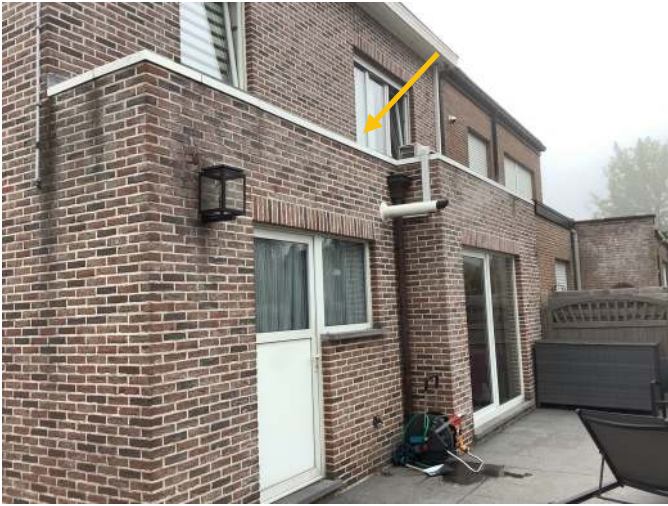
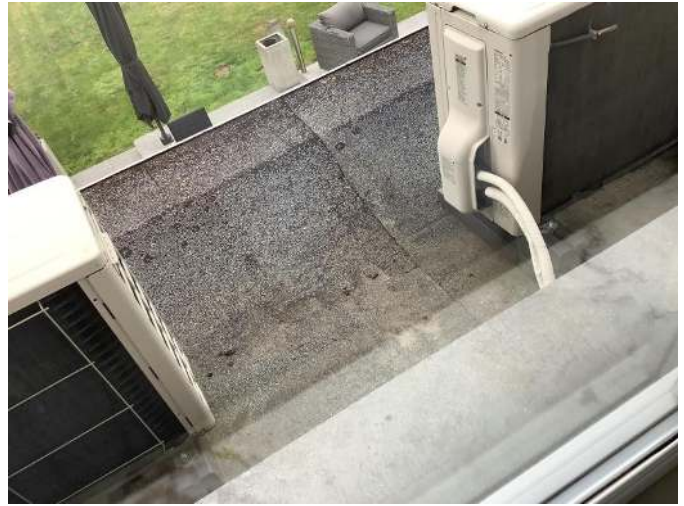
Fiche 8: Hoofdbouw - Roofing

Geen asbest

#	Type	Referentie	Resultaat
8.1	Puntmonster	M03	Geen asbest

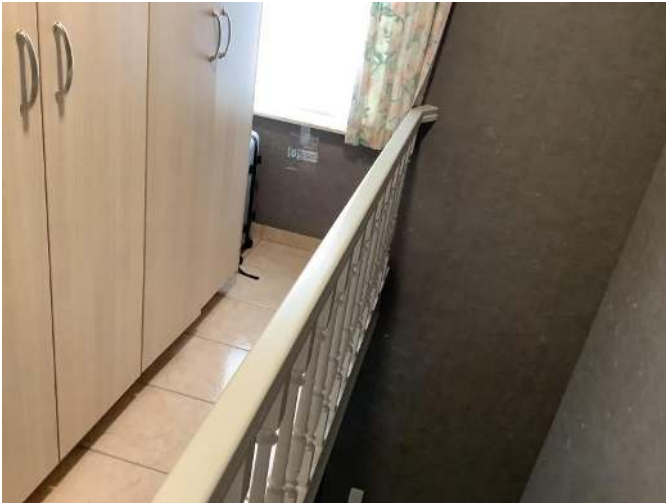
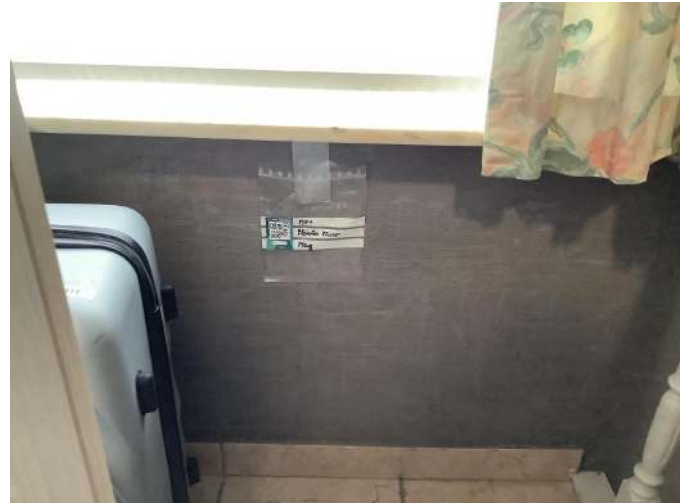
Fiche 9: Pleisterwerk wanden

Geen asbest

#	Type	Referentie	Resultaat
9.1	Mengmonster	M01	Geen asbest

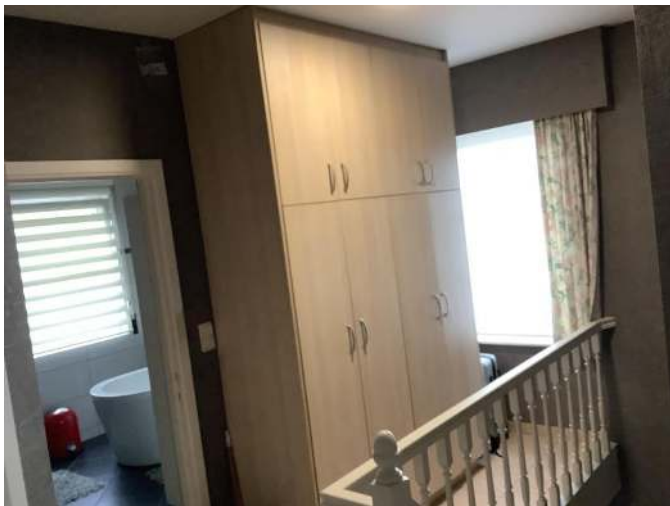
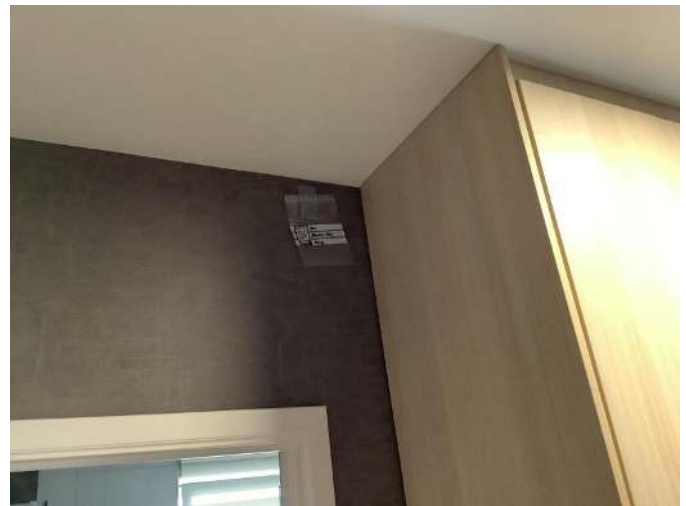
Fiche 10: Pleisterwerk plafonds

Geen asbest

#	Type	Referentie	Resultaat
10.1	Mengmonster	M02	Geen asbest

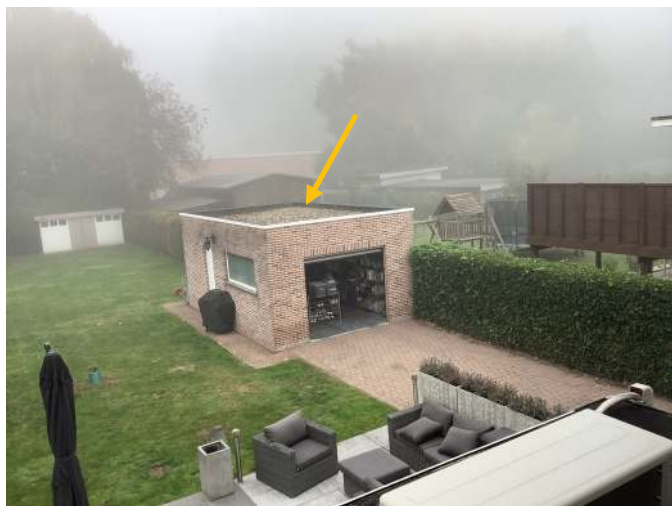
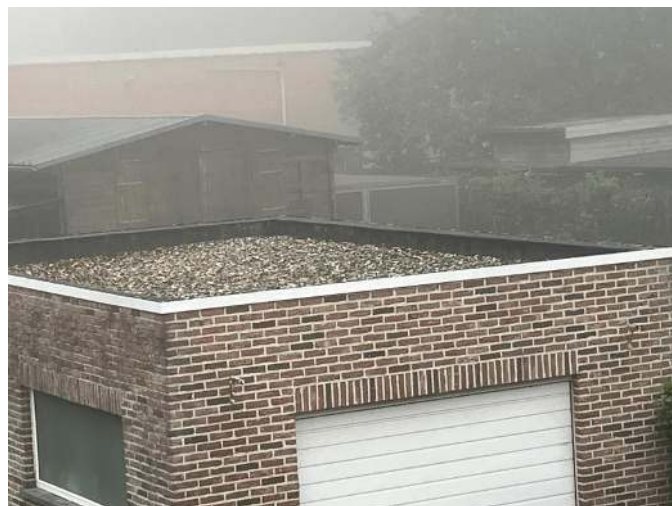
Fiche 11: Garage - Roofing

Geen asbest

#	Type	Referentie	Resultaat
11.1	Puntmonster	M04	Geen asbest
