# Asbestinventarisatattest

Patrijzenlaan 20, 1950 Kraainem

Attestnummer : 20250516-000008.000

**Niet-asbestveilig**

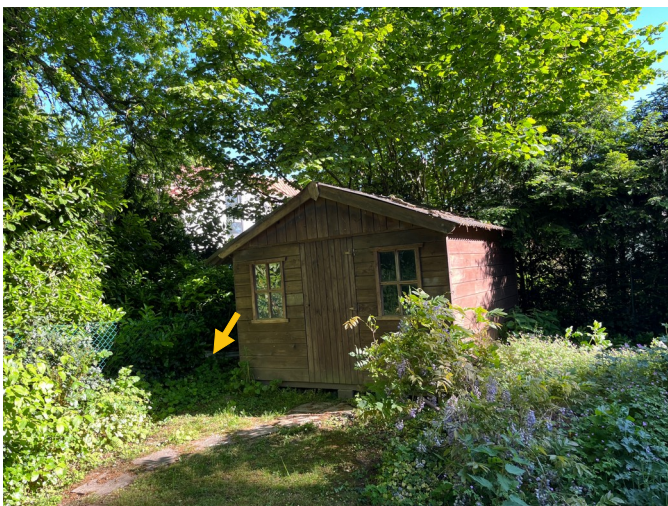
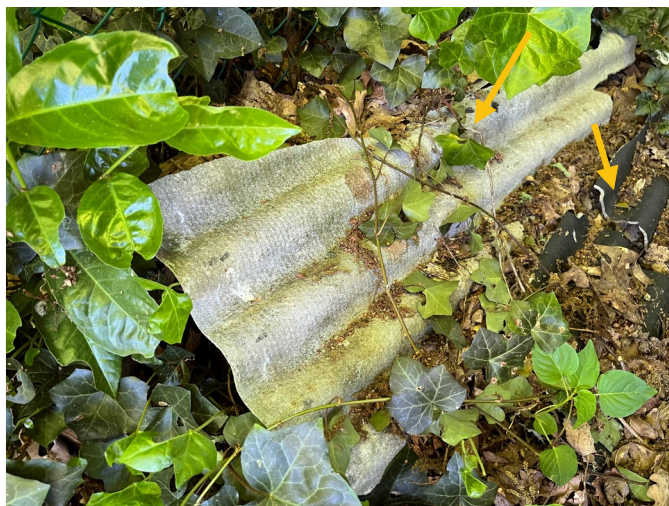
| Fiche 1: Afval golfplaat tuin..... | 25 |

Het asbestmateriaal valt onder de mijlpaal van 2040.

**Dringend verwijderen**

| Beschrijving | Afval golfplaat tuin |
| Hoeveelheid (gewicht - aantal) | <ul style="list-style-type: none"><li>5,00 kg - 1 stuk</li></ul> |

- Verwijder het asbestafval.

Het afval dient op een correcte manier te worden verpakt en afgevoerd.

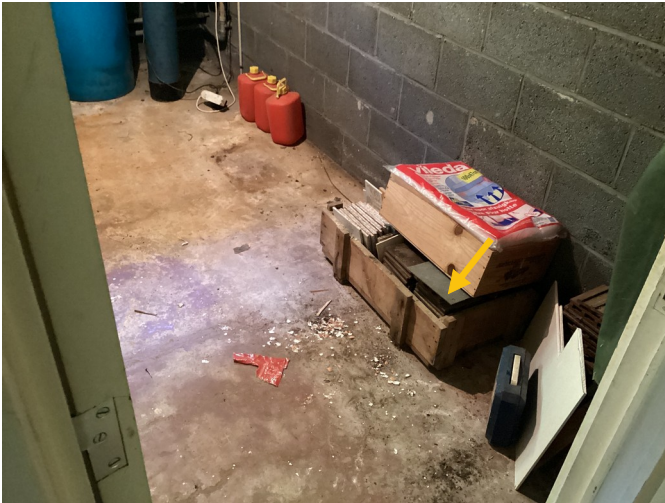
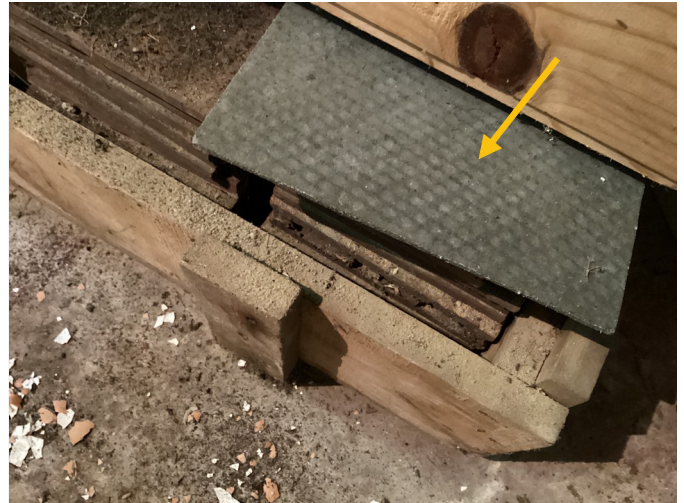
## Fiche 2: Afval dakleien kelder

Het asbestmateriaal valt onder de mijlpaal van 2040.

**Dringend verwijderen**

| Beschrijving | Afval dakleien kelder |
| Hoeveelheid (gewicht - aantal) | <ul style="list-style-type: none"><li>2,00 kg - 1 stuk</li></ul> |

- Verwijder het asbestafval.

Het afval dient op een correcte manier te worden verpakt en afgevoerd.

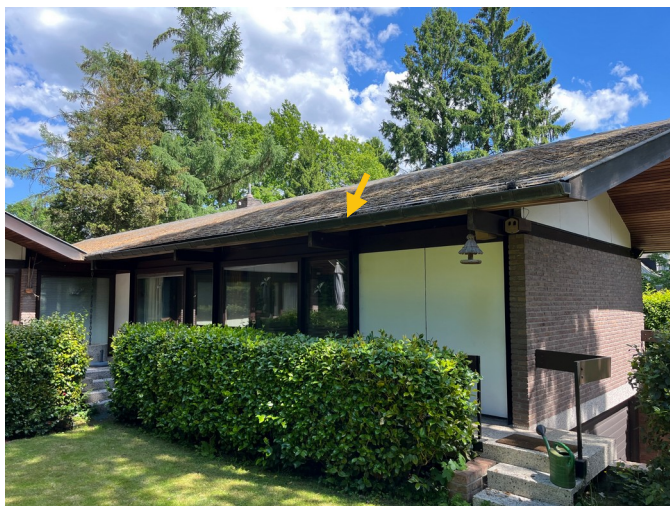
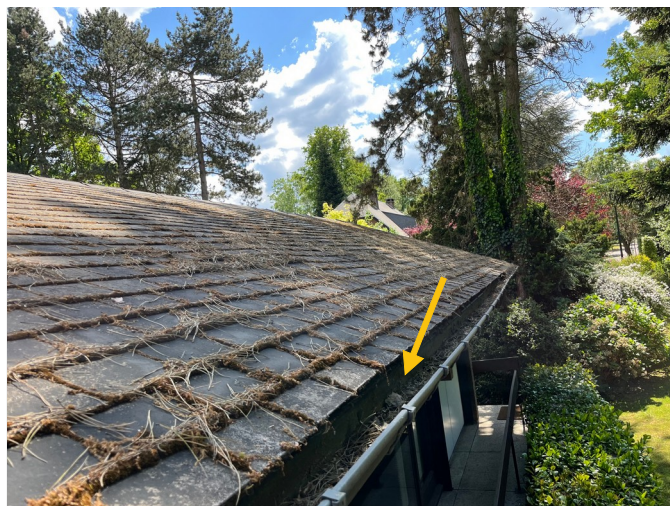
| Fiche 3: Dakgoot - Contaminatie..... | 31 |

Het asbestmateriaal valt onder de mijlpaal van 2040.

**Dringend verwijderen**

| Beschrijving | Dakgoot - Contaminatie |
| Opmerking | De hoeveelheid is een schatting |

- Verwijder het asbestafval.
- Het slib in de dakgoot is mogelijk verontreinigd met asbestvezels, doordat het in contact is geweest met het asbesthoudend dak. De dakgoot kan gereinigd worden door het slib te verwijderen en of af te voeren naar een erkend asbestverwerker. Ook in de regenwaterput of -ton kan asbesthoudend slib aanwezig zijn. Bij het verwijderen moet steeds gehouden worden met alle milieu- en veiligheidsvoorschriften

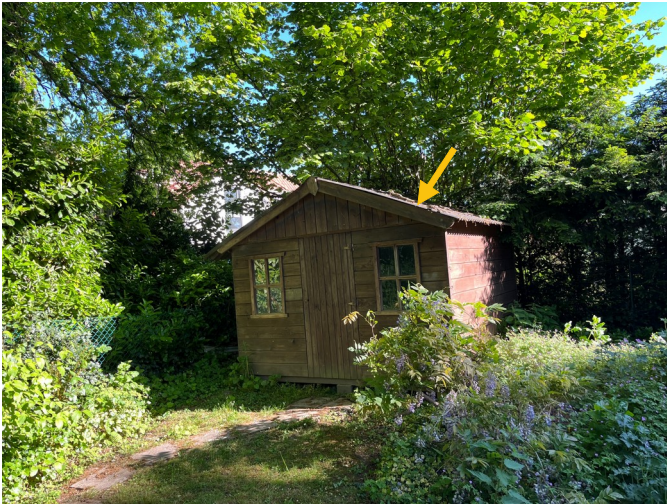
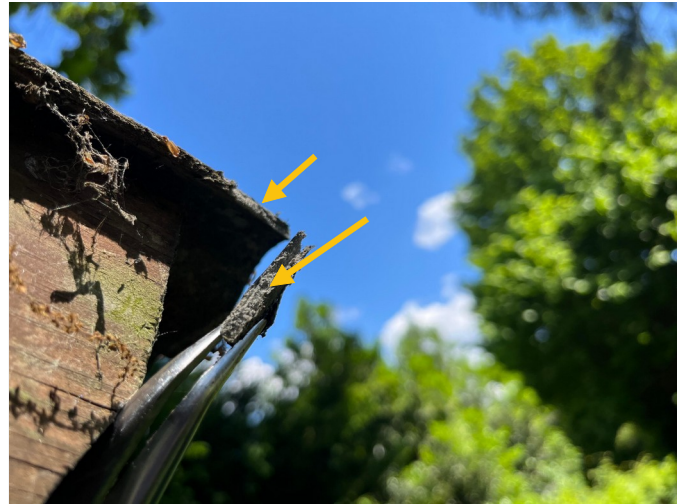
| Fiche 4: dakbedekking - golfplaten tuinhuis..... | 34 |

| Opmerking | De hoeveelheid betreft een schatting. Vezels duidelijk zichtbaar bij afgebroken stukje golfplaat.(zie foto) |

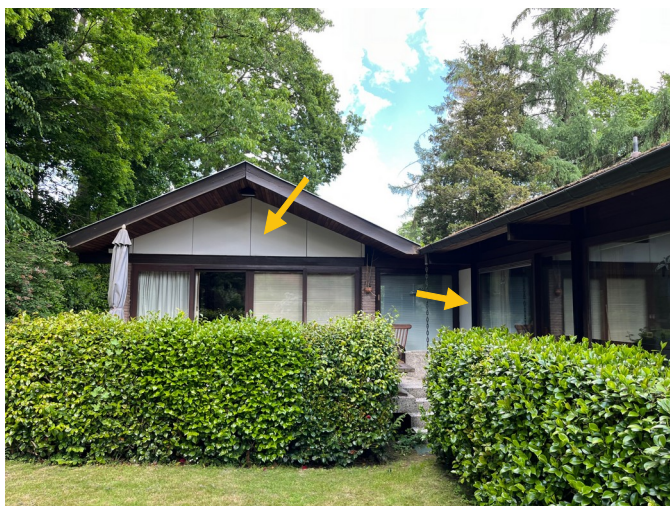
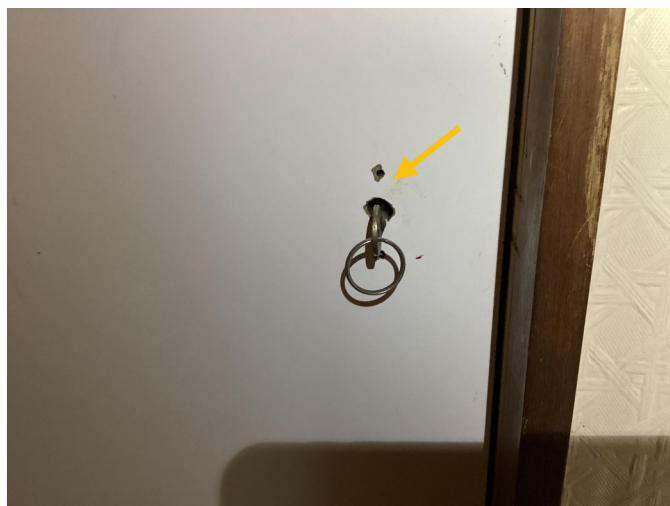
| Fiche 5: Asbestcementplaat in schrijnwerk..... | 37 |

| Opmerking | De hoeveelheid betreft een schatting. Zonder destructie is het niet mogelijk om stalen te nemen.<br><br>Dit betreft alle witte gevelpanelen en deuren. |

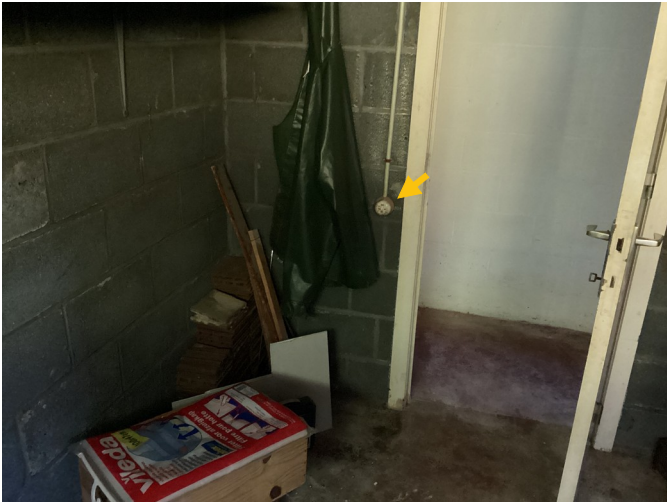
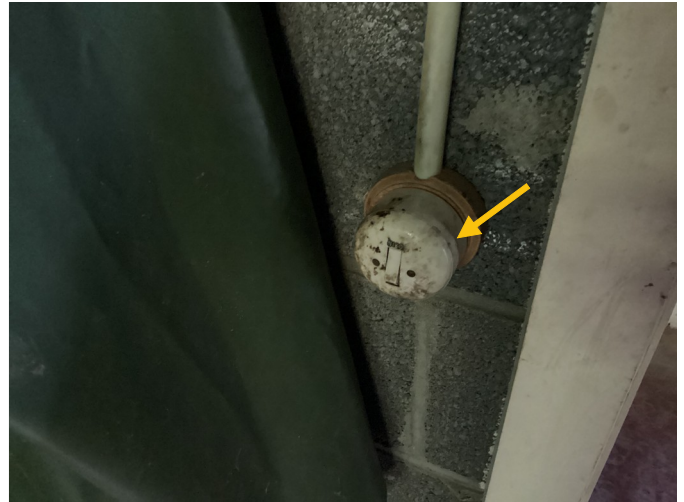
## Fiche 9: Bakeliet – Stopcontacten & schakelaars (binnen)

| Opmerking | De genoteerde hoeveelheid betreft een schatting. Duidelijk vast te stellen deze aanname bakeliet. |

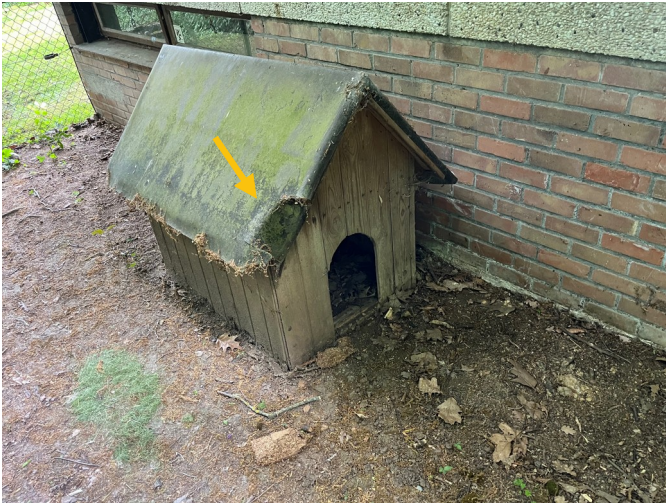
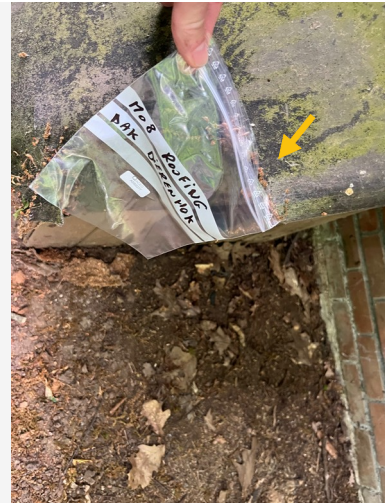
## Fiche 19: Dakbedekking - Roofing dak dierenhok

| Opmerking | <p>Er werd enkel een puntstaal genomen van de bovenste laag. Mogelijks zijn er onderliggende asbestverdachte lagen aanwezig die niet waarneembaar waren tijdens de inspectie. Wanneer bij renovatie- of sloopwerken blijkt dat er nog onderliggende lagen aanwezig zijn dient er hiervan een staal te worden genomen welke door een erkend laboratorium moet worden geanalyseerd.</p> <p>De hoeveelheid betreft een schatting</p> |
